NOMBRE DE LA INSTALACIÓN:	PARQUE EÓLICO POLUX
PROVINCIA:	ZARAGOZA
NOMBRE DEL TITULAR:	ENERGÍAS RENOVABLES DE POLUX S.L.
CIF DEL TITULAR:	B-87896262
EMPRESA DE VIGILANCIA:	TESTA CALIDAD Y MEDIOAMBIENTE S.L.
TIPO DE EIA:	ORDINARIA
INFORME DE FASE DE:	CONSTRUCCIÓN
PERIODICIDAD DEL INFORME SEGÚN DIA:	INFORME FINAL
AÑO DE SEGUIMIENTO NÚMERO:	1
Nº DE INFORME Y AÑO DE SEGUIMIENTO:	13 – 2023
PERÍODO QUE RECOGE EL INFORME:	ENERO 2022 – ENERO 2023

Se procede a la redacción del presente INFORME FINAL DE SEGUIMIENTO AMBIENTAL en relación con el cumplimiento de lo establecido en el Plan de Vigilancia Ambiental del Parque Eólico Polux, ubicado en el término municipal de Aguilón (Zaragoza) de acuerdo con los trabajos que se están llevando a cabo correspondiente a la fase de construcción de dicho proyecto.

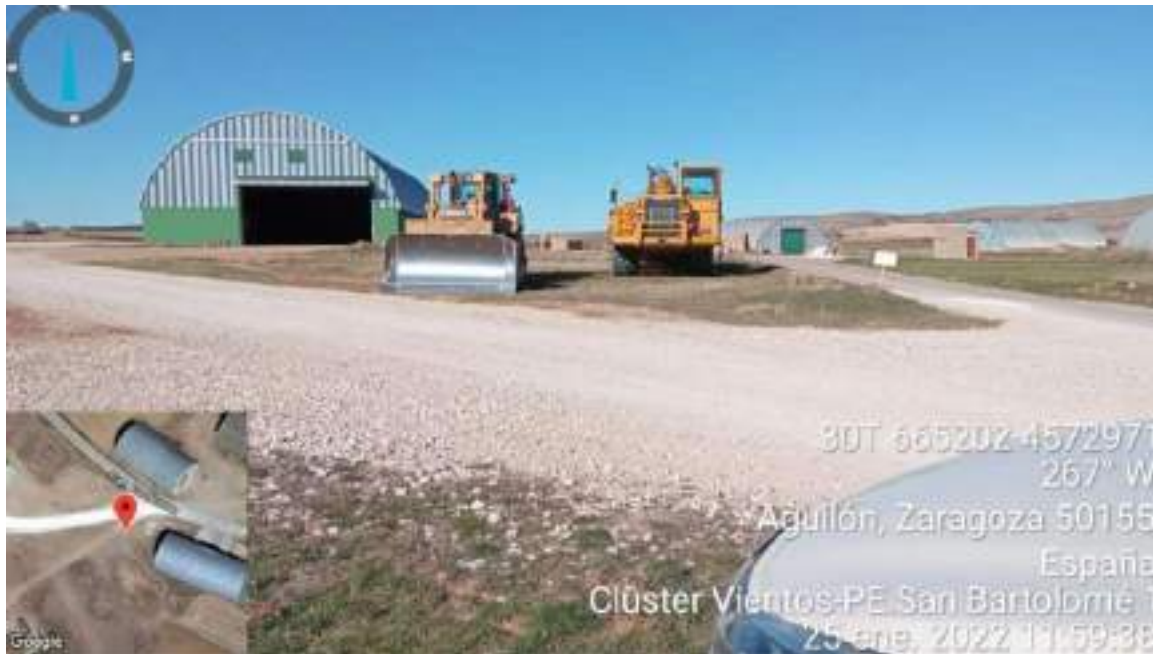
Imagen 1. Maquinaria sobre terreno

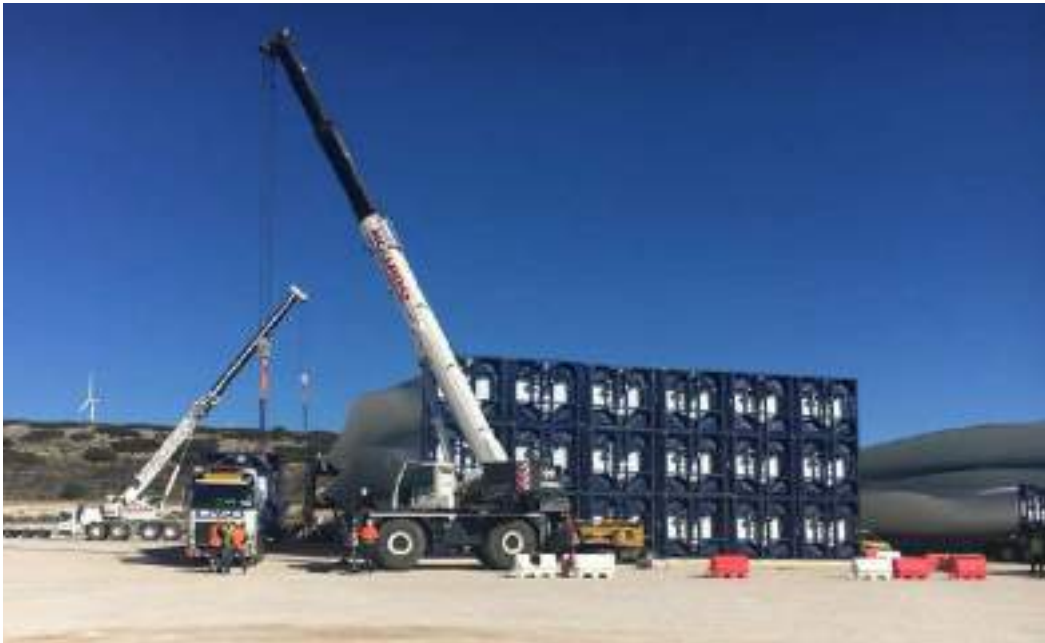
Imagen 5. Zona de acopio con palas

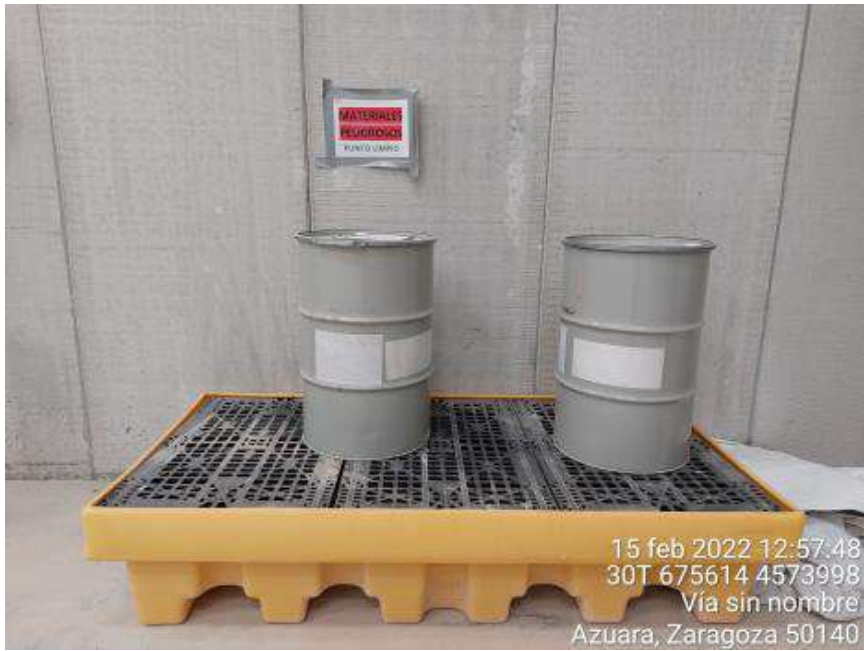
Imagen 5. Punto limpio. Zona para residuos peligrosos

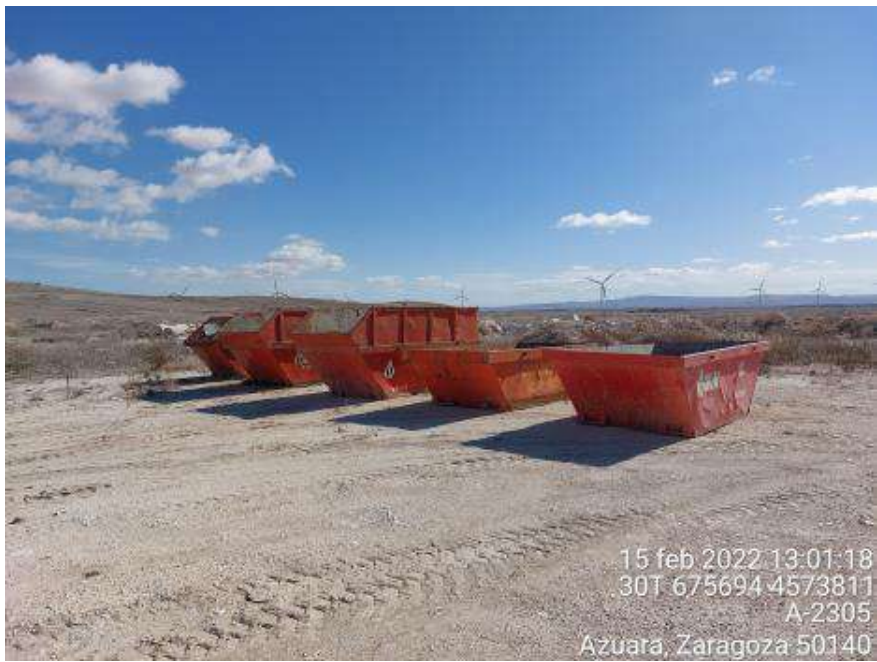
Imagen 6. Punto limpio. Contenedores de residuo no peligroso

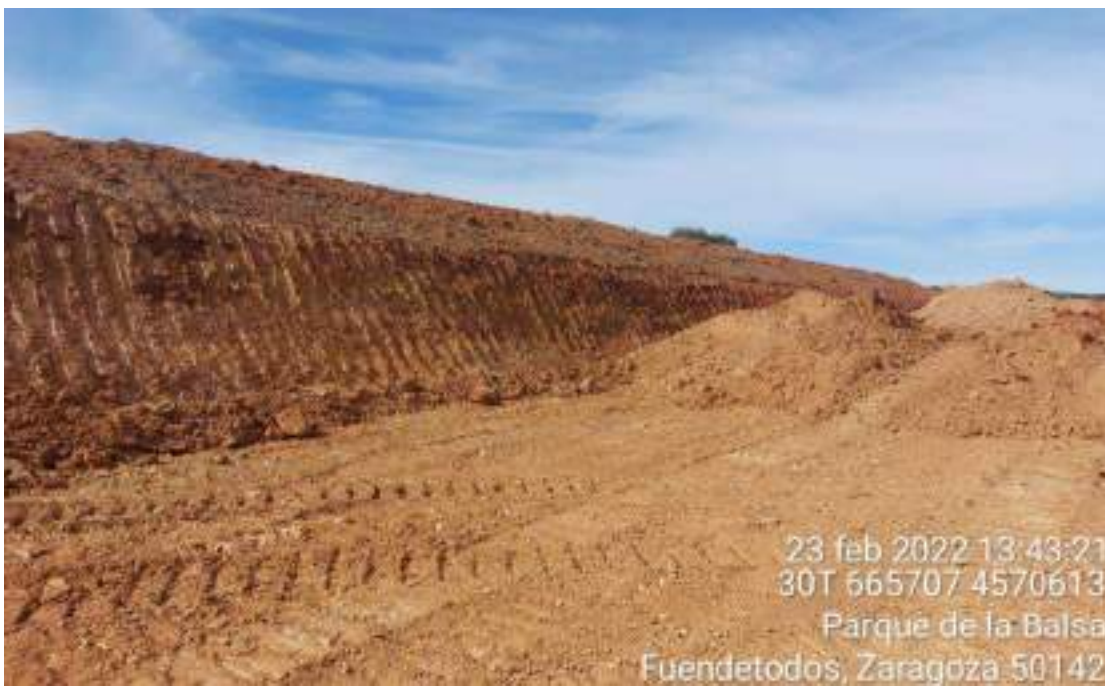
Imagen 4. Correcta separación entre tierra vegetal y resto de lo extraído en SBII-08

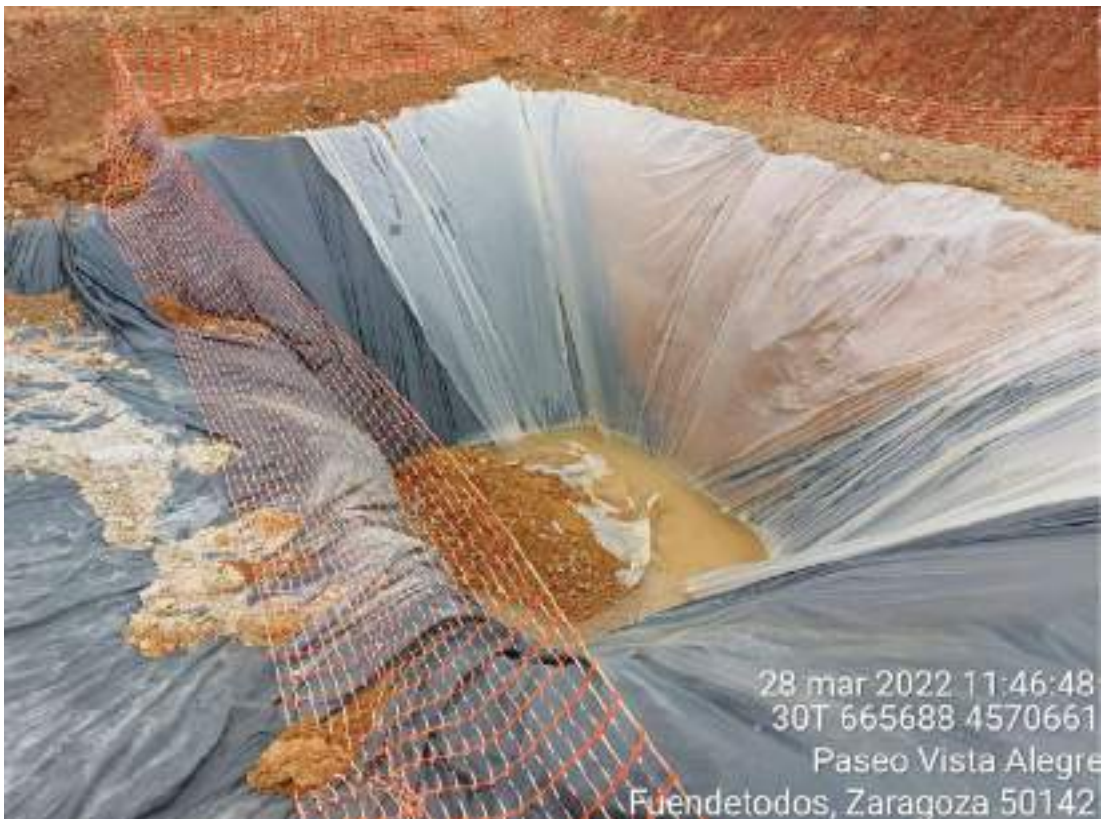
Imagen 5. Zona de lavado de SBI-8 en óptimo estado tras haberse utilizado.

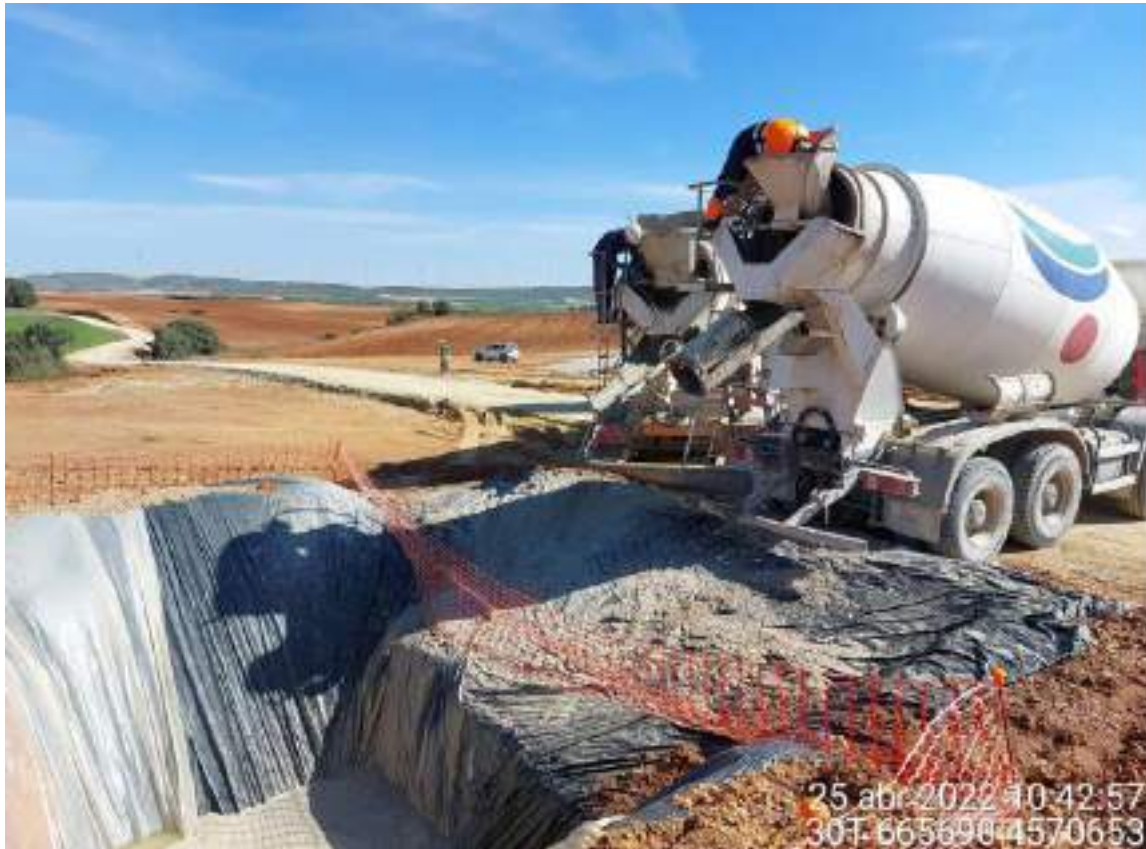
Imagen 2. Lavado de cubas de hormigón en el pozo de lavado en SBII-08.

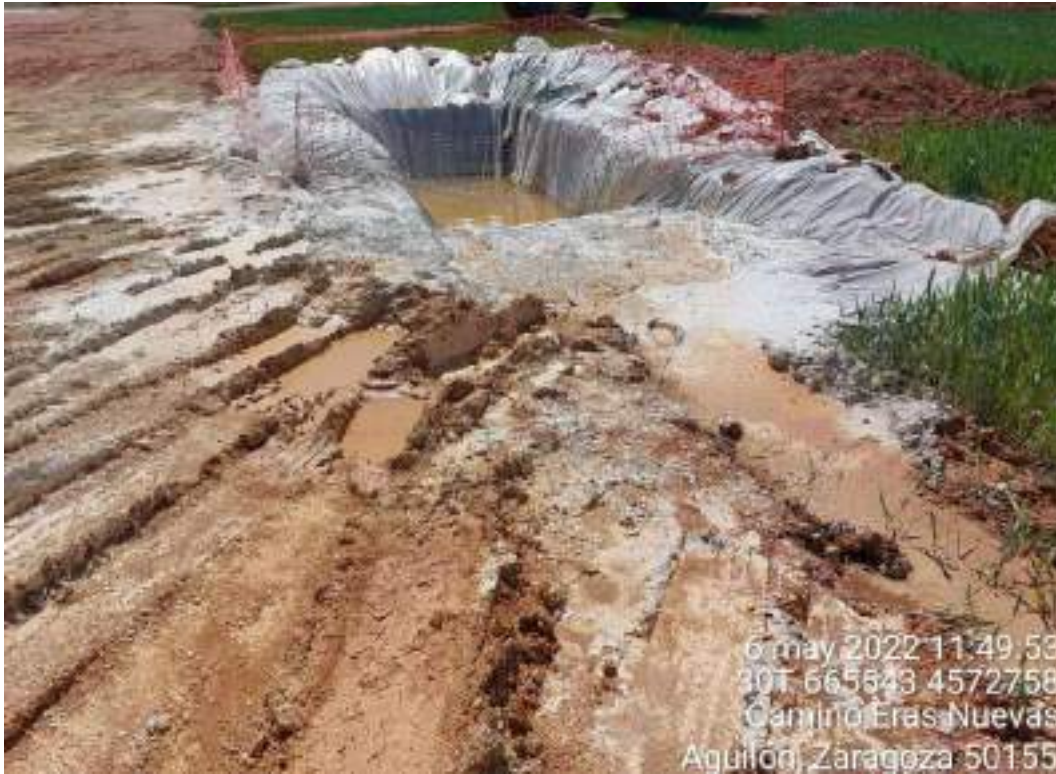
Ilustración 2. Pozo de lavado de SBI-7. Se consigue impermeabilizar el suelo del pozo, pero se contamina el suelo de la zona inmediata al pozo así como del cultivo. Se debe corregir y evitar situaciones así.

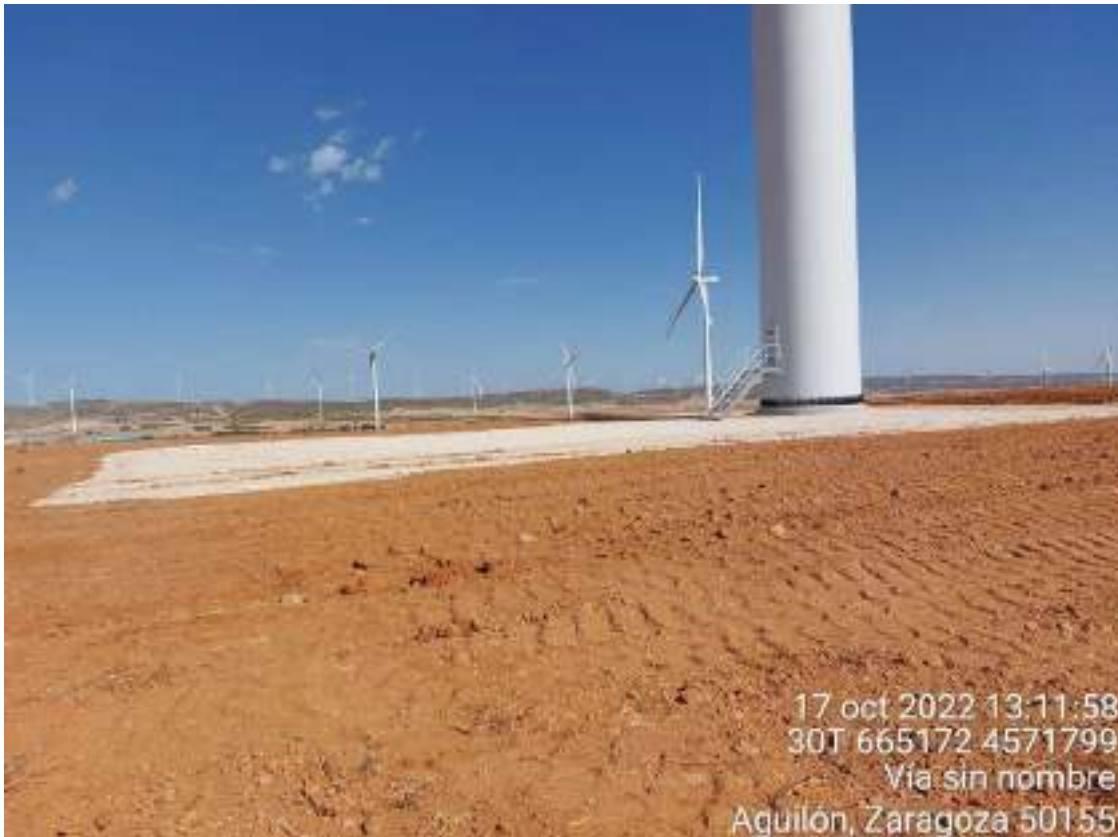
Imagen 1. Plataforma SBII-05 tras su restauración ambiental.

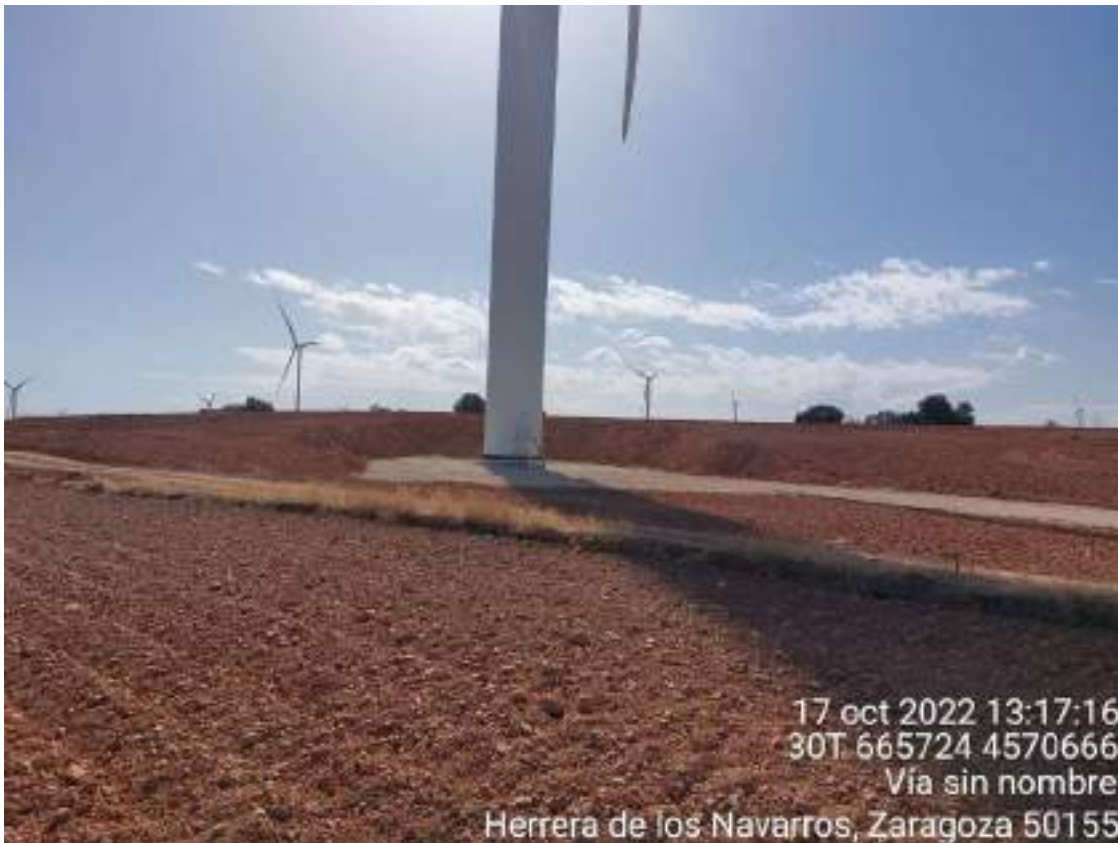
Imagen 2. Plataforma SBII-08 tras su restauración ambiental.

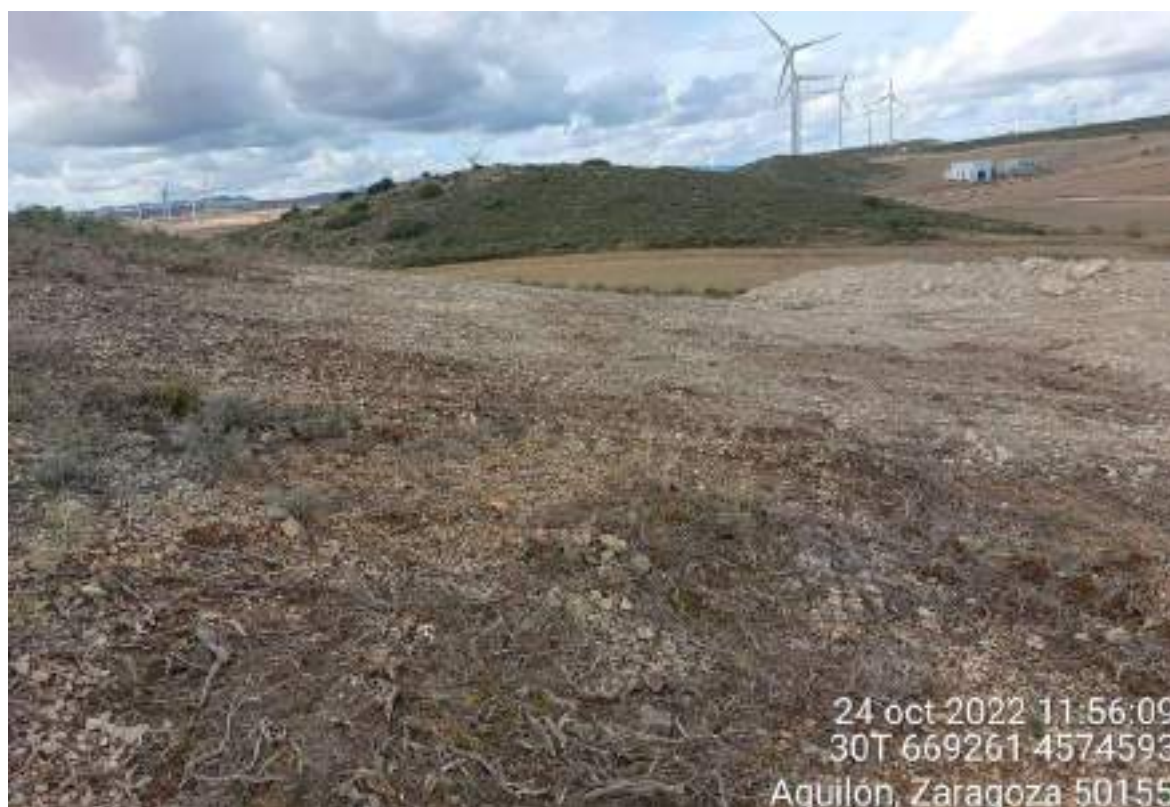
Imagen 1. No conformidad leve. Sobre afECCIÓN zona de vegetación natural en SBI-04.

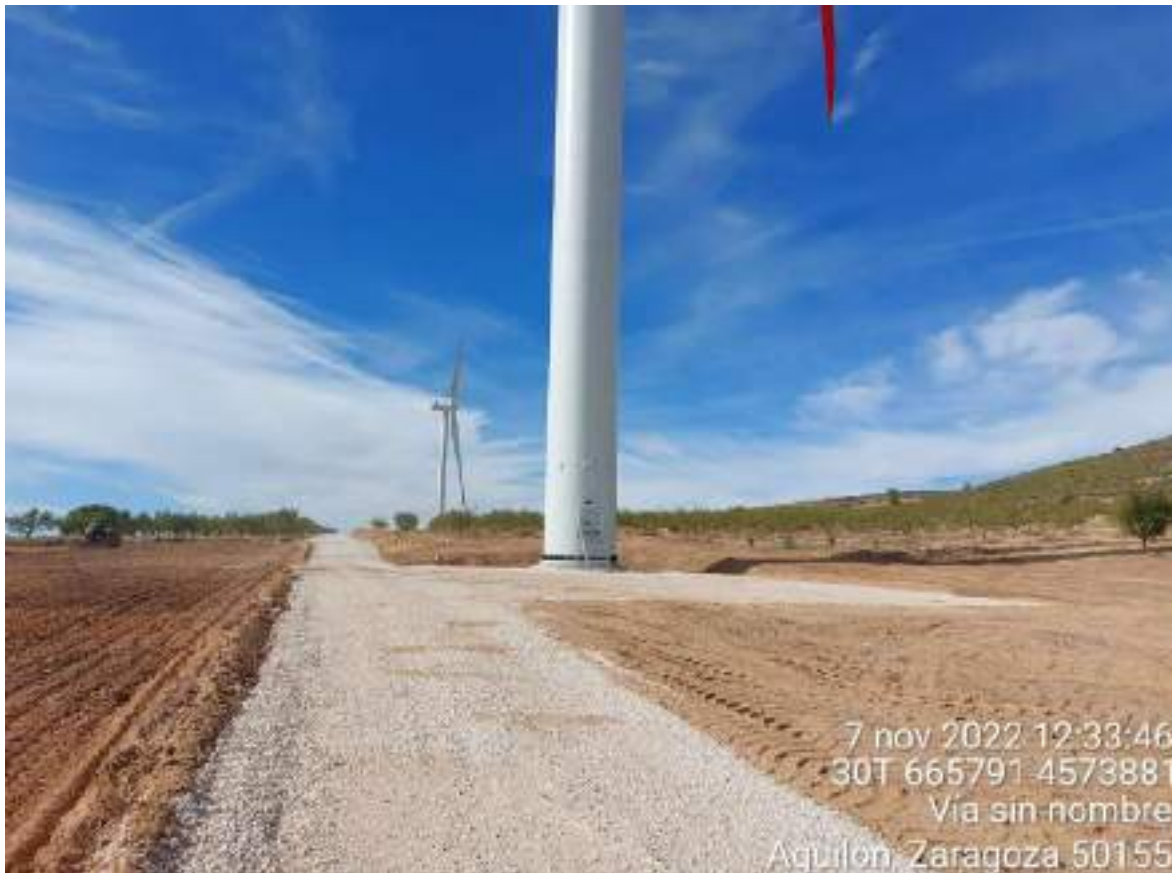
Imagen 4. Posición SBI-02 durante su restauración.

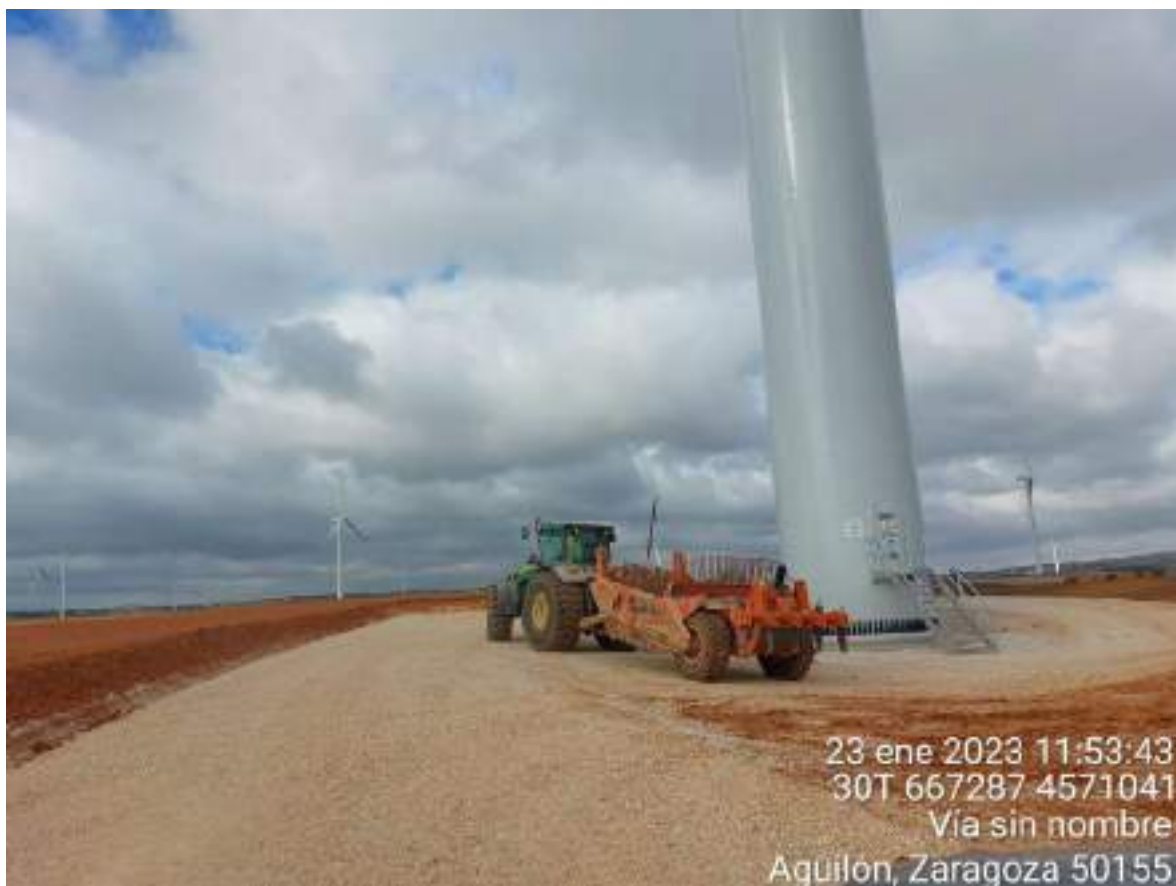
Imagen 2. Maquinaria realizando trabajos de restauración en PLX-02
