**INFORME MENSUAL DEL SEGUIMIENTO AMBIENTAL DE LAS OBRAS
DEL PROYECTO PFV PITARCO A (TM MUEL)**

(ABRIL 2022)

INFORME SEMANAL SEGUIMIENTO AMBIENTAL DE LAS OBRAS

(4 DE ABRIL – 8 DE ABRIL 2022)

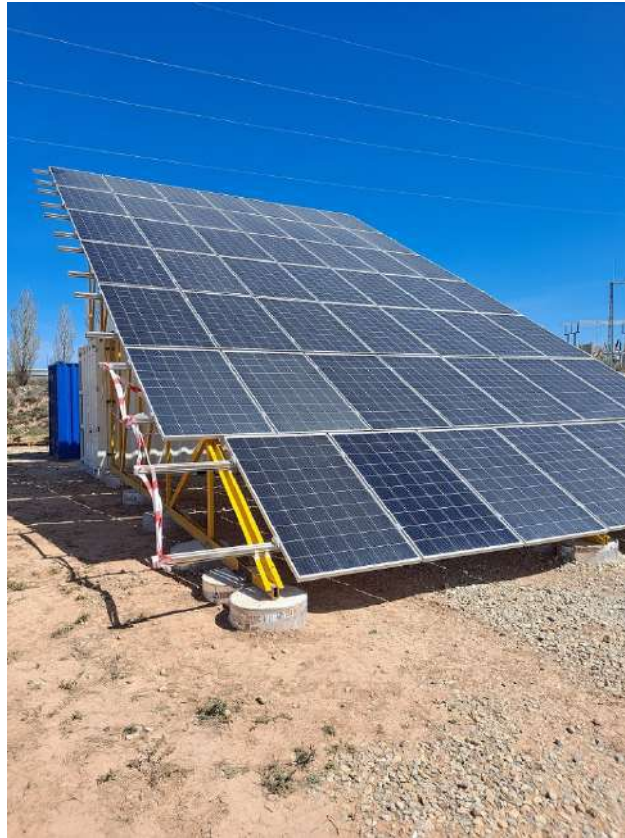
Isla solar autónoma instalada y en funcionamiento

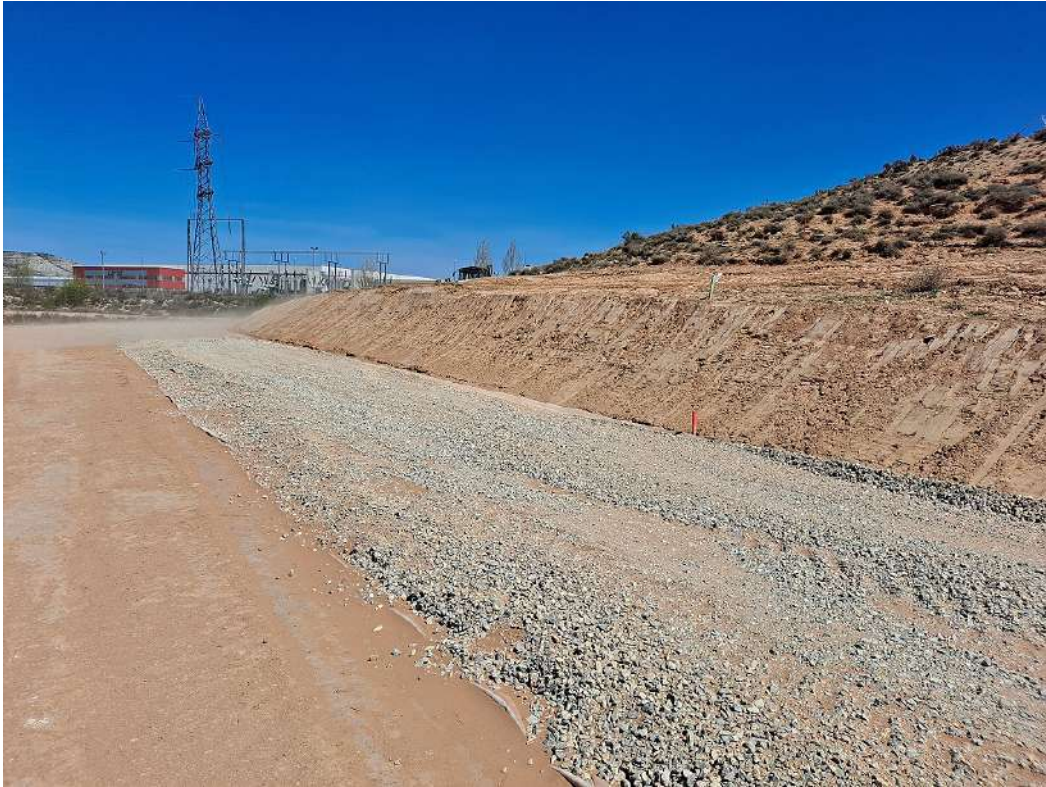
Vial interno de acceso acondicionado con capa geotextil y gravilla

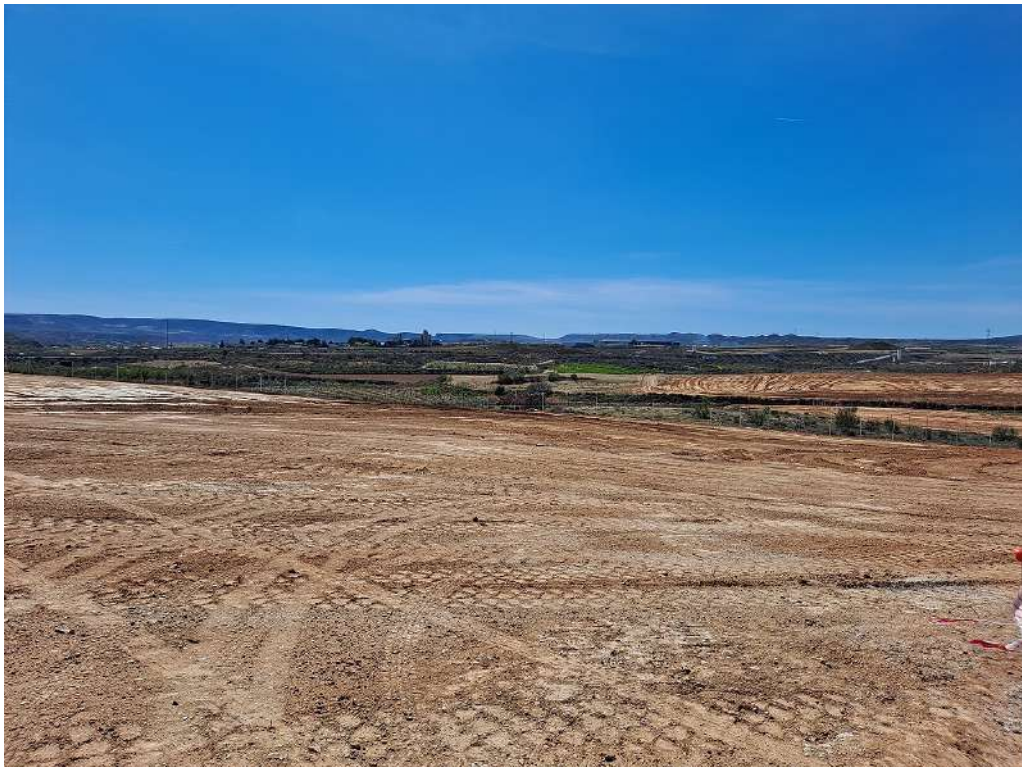
Trabajos de nivelado y repaso antes del hincado

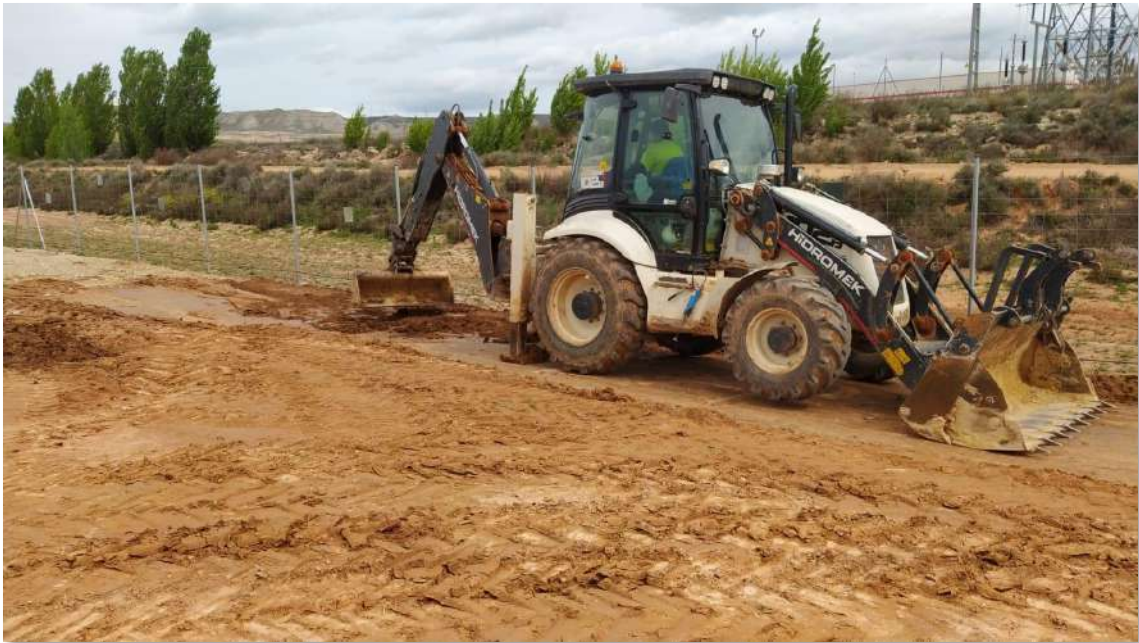
Fot. 7. Rebaje para la evacuación de agua junto a CAMPA.

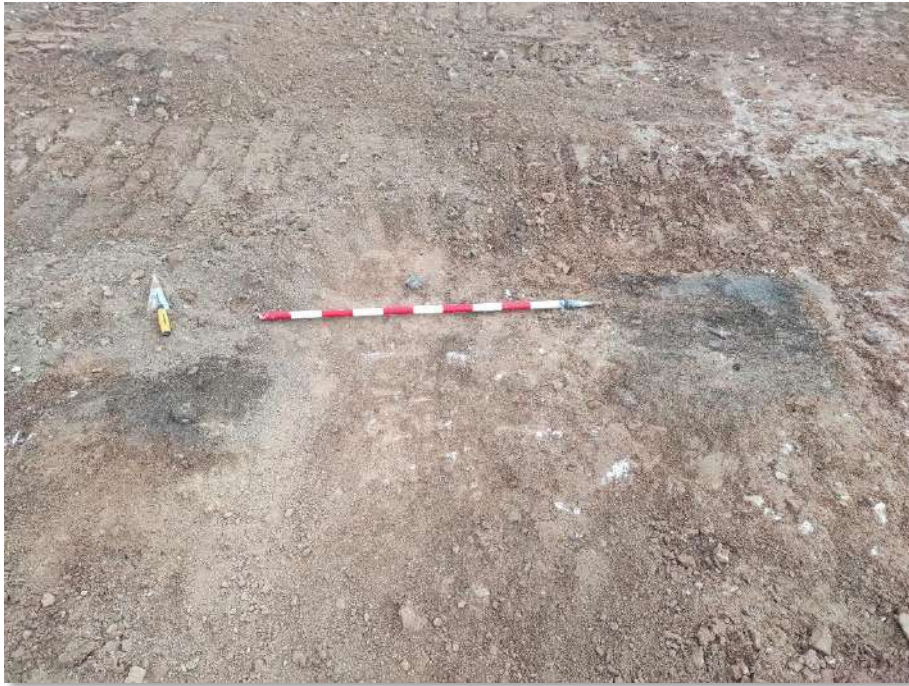
Fot 9 Mancha indeterminada junto a agujero de poste en la zona 8 de Pitarco A Oeste

- **Elemento 2 (Agujero de poste 3 y mancha de carbones indeterminada).** Con unas dimensiones de 0,5 por 0,7 metros, la mancha de carbón presenta una forma y origen desconocido mientras que por otro lado nos encontramos el agujero de poste con unas dimensiones de 0,3 por 0,2 metros conformado por niveles limoarcilloso con carbón recortado sobre un natural arcilloso.

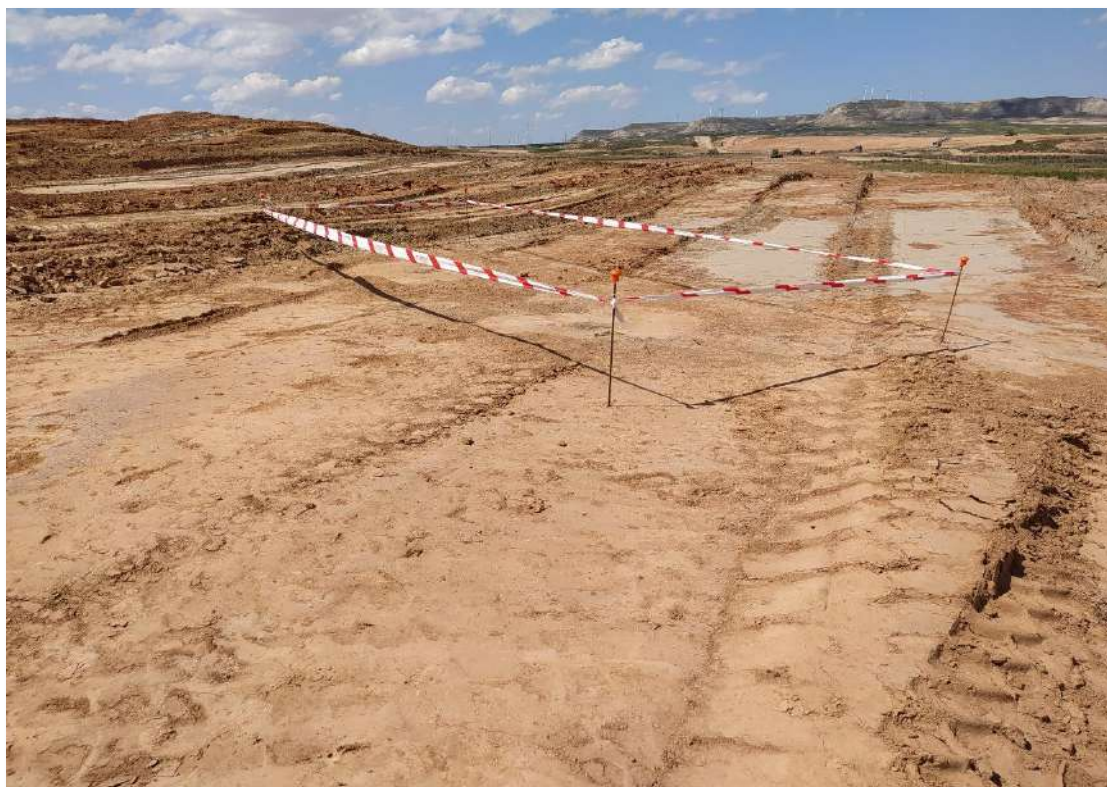
CÓDIGO	BIEN/ CRONOLOGÍA	DISTANCIA (m)	DESCRIPCIÓN DE IMPACTO POTENCIAL/AFECCIÓN																																																						
-	Silo 8, fondo de cabaña y agujero de poste 2 y 3	Localizado en el interior de la zona 8 y 9 de PSFV Pitarco A Oeste	Afección Directa. Los posibles impactos potenciales pueden ser: movimiento de tierras, apisonado por el tránsito de maquinaria pesada por la zona; así como posible acopio de materiales.

<table><tr> <th colspan="3">Valoración de Bienes</th> <th colspan="3">Diagnóstico del impacto</th> </tr><tr> <td colspan="6" style="text-align: center;">Impacto Severo</td> </tr></table>

Foto1. Balizado de los elementos hallados durante las labores de control y seguimiento de los movimientos de tierra en zona 9 de PSFV Pitarco A oeste

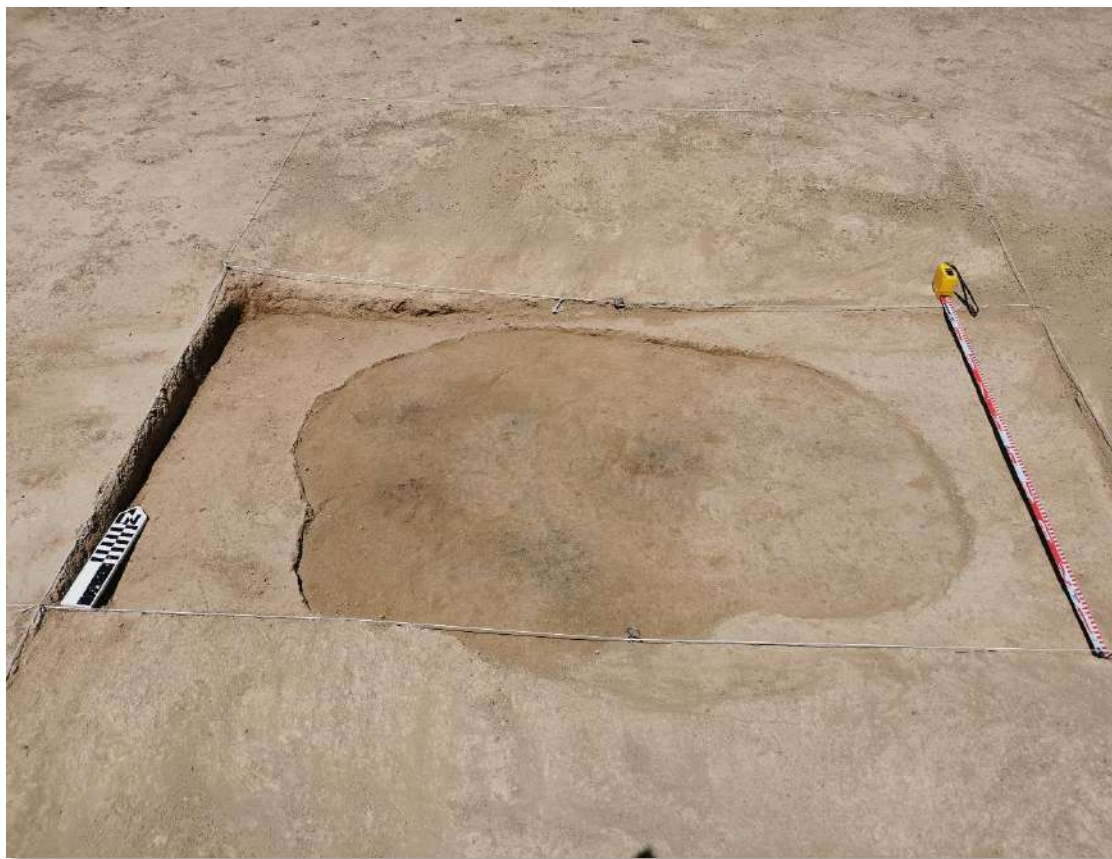
Foto 8. Vista en planta del Silo hallado en el yacimiento Cativela, en las proximidades de la PSFV Pitarco A.
