**FV PITARCO C\_AÑO1\_IM6\_CONS\_JULIO22**

**INFORME MENSUAL DEL SEGUIMIENTO AMBIENTAL DE LAS OBRAS  
DEL PROYECTO PFV PITARCO C (TM MUEL)**

(JULIO 2022)

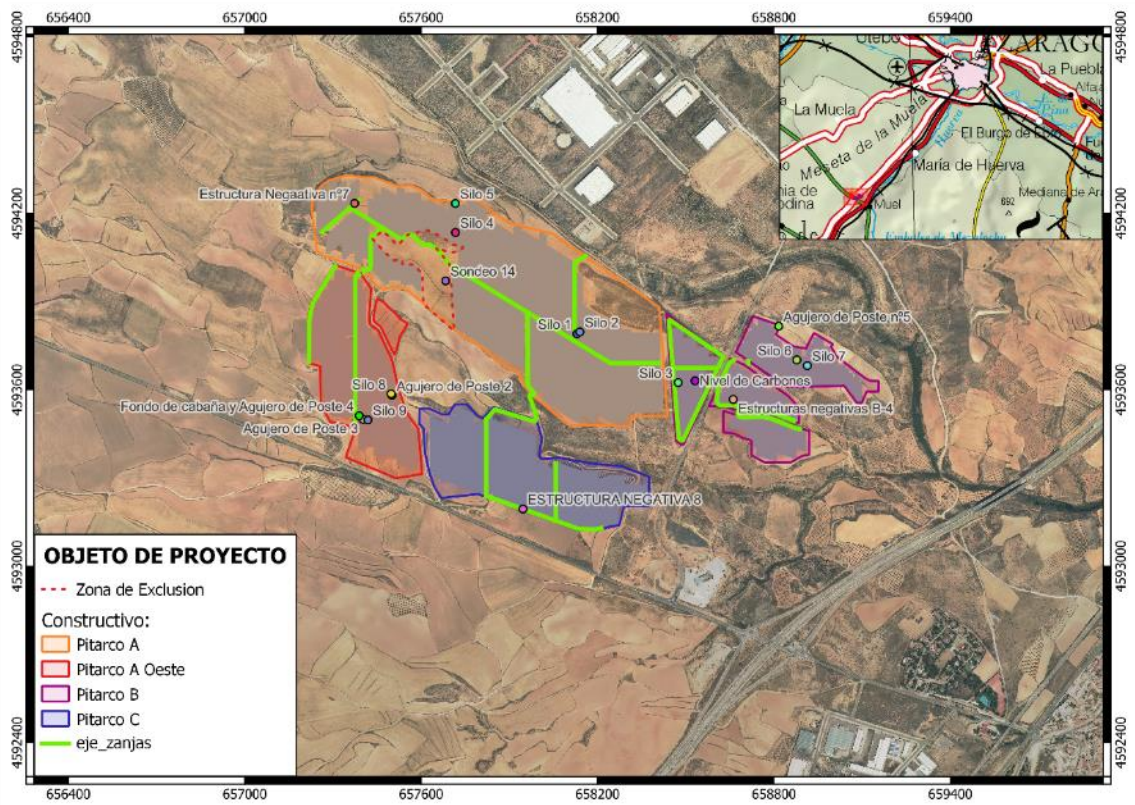
Fig 1. Situación de Zanjeo con respecto a los hallazgos existentes hasta la semana 22

Zanjas de CCTV en el perímetro norte de las zonas 2 y 3 en PSFV Pitarco C, con unas dimensiones de 0,4 * 0,75 metros. Estas zanjas se realizarán sobre niveles de aportes para tareas agrícolas y niveles naturales limo arcillosos marrón rojizo claro.

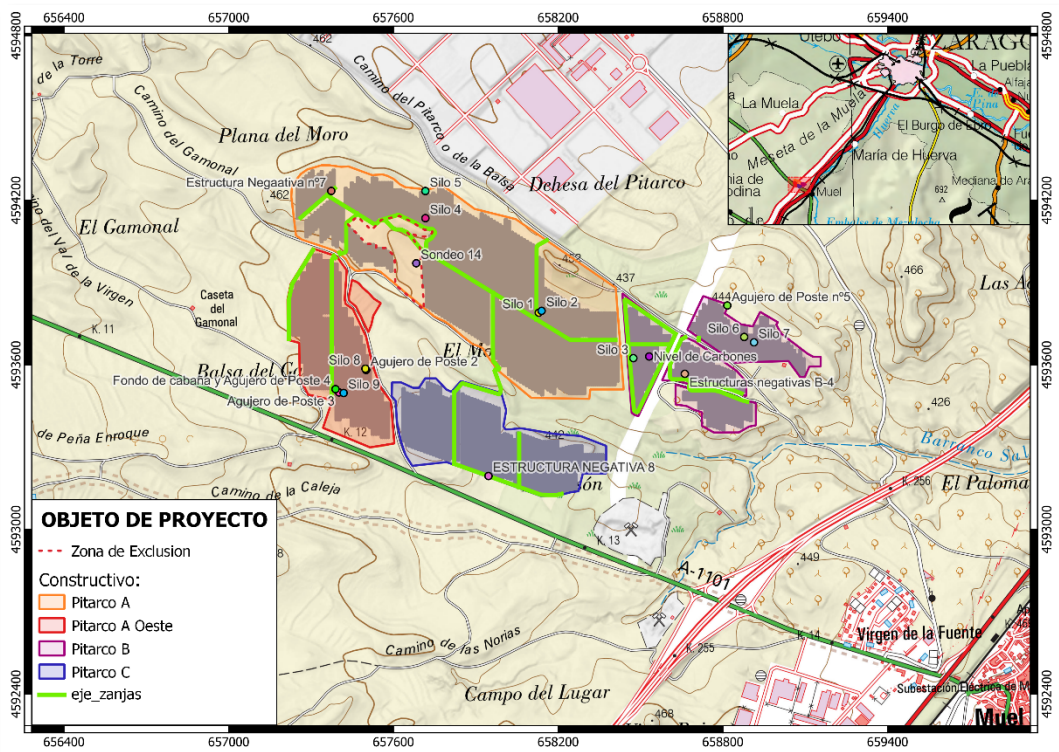
Fig 1. Situación de Zanjeo con respecto a Hallazgos Semana 23

Se lleva a cabo el zanjeado de MT en Vial 2 PSFV Pitarco A Norte, llegando hasta cruce con zanja MT en A6.
Zanja de BT en Pitarco A Norte en CT02-CT03-CT04

Se lleva a cabo el zanjeado de BT en zona colindante al Sector 4 de la PSFV Pitarco A.
