NOMBRE DE LA INSTALACIÓN:	FV CEPHEUS SOLAR
PROVINCIA/S DE UBICACIÓN DE LA INSTALACIÓN:	TERUEL
NOMBRE DEL TITULAR:	PLANTA FV 116, S.L.U.
CIF DEL TITULAR:	B-88241435
NOMBRE DE LA EMPRESA DE VIGILANCIA:	SOLARIA ENERGÍA Y MEDIO AMBIENTE, S.A.
TIPO DE EIA:	ORDINARIO
INFORME DE FASE DE:	EXPLOTACIÓN
PERIODICIDAD DEL INFORME SEGÚN DIA:	TRIMESTRAL
AÑO DE SEGUIMIENTO:	1
Nº DE INFORME Y AÑO DE SEGUIMIENTO:	INFORME Nº 4 DEL AÑO 1
PERIODO QUE RECOGE EL INFORME:	SEP 2022-NOV 2022

Madrid, Diciembre de 2022.

REF. DOC: CEP-PV-MAM-PVA EXPLOTACION CEPHEUS-001-20230113-SOL

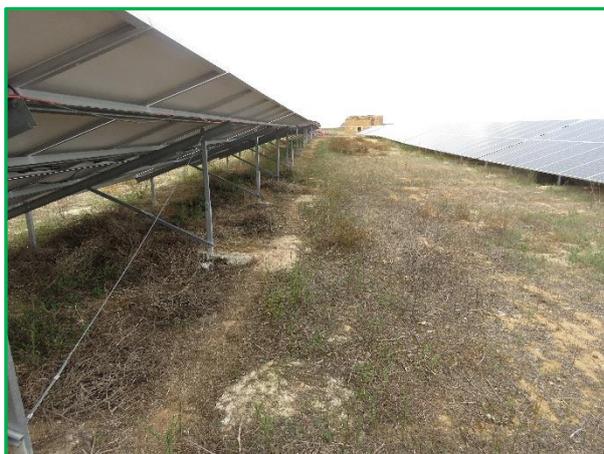
En la inspección realizada **no se ha observado ninguna zona dentro de las islas con presencia de numerosos regueros**. Únicamente se ha detectado una zona de terraplén que aunque suficientemente fijado por vegetación pudiera ser susceptible a erosión hídrica. No obstante no afectaría a los módulos. Se adjuntan fotografías del aspecto controlado:

Figura 3. Terreno entre seguidores solares (02-11-2022)

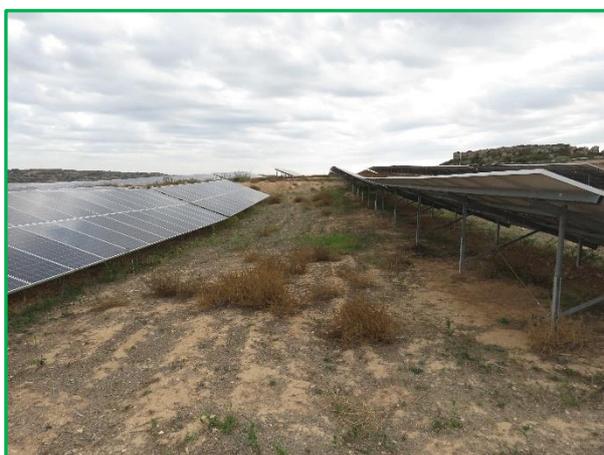
Figura 5. Terreno entre seguidores solares (02-11-2022)

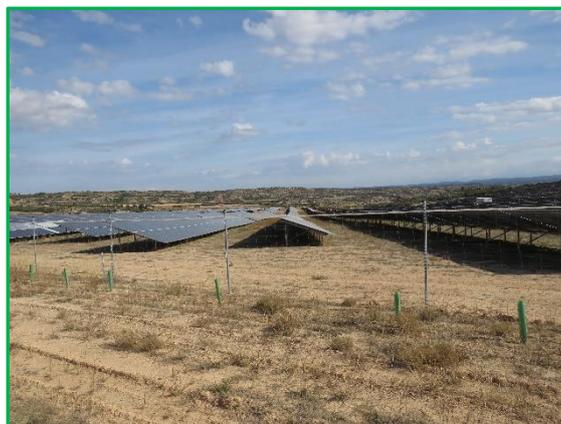
Figura 9. Fuera del vallado zona perimetral (02-11-22)

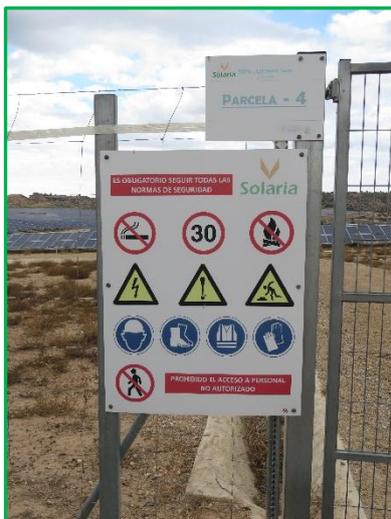
Se confirma en las prospecciones de los caminos de acceso a la PFV, y en las puertas de entrada a cada una de las parcelas, la presencia de señalización de "Prohibido circular a más de 30 km/h".

Figura 11: Señalización de seguridad en la Isla 1.

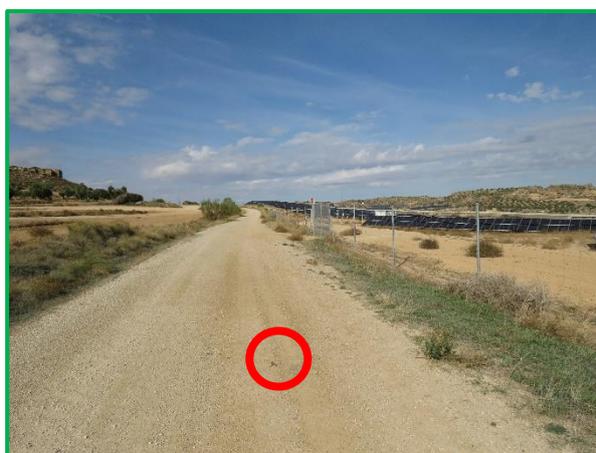
Figura 13. Ubicación del cadáver del sapo (02-11-2022)

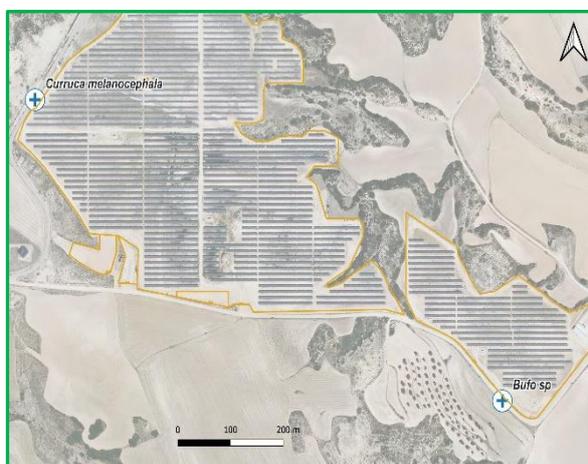
Figura 15. Localización de ambos cadáveres

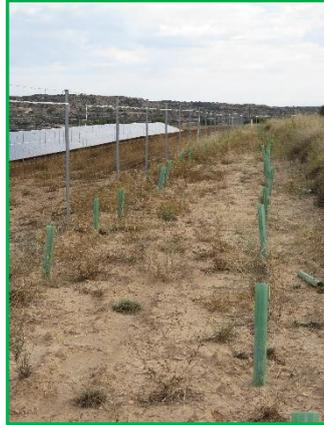
En las plantaciones, hay un éxito aproximado del 60%, observándose pues plantones vivos en aproximadamente 6 de cada 10 protectores.

Figura 16. Plantación perimetral (2 hileras)

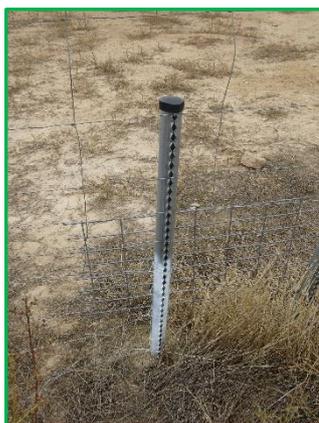
Se han inspeccionado las veinte zonas señalizadas en el propio vallado de la PFV (ver figuras) y los majanos periféricos, donde **no se han encontrado excrementos de conejo**.

Figura 18. Punto de control sin excrementos de conejo.

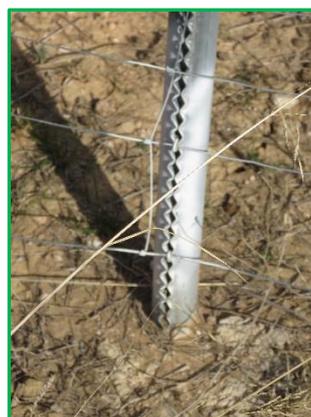
Figura 19. Punto de control sin excrementos de conejo.

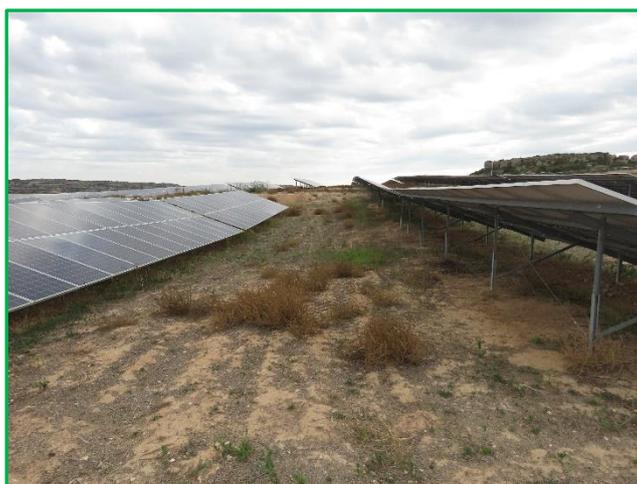
Se obtienen buenos resultados del desbroce en las cinco parcelas.

Figura 20. Estado de la vegetación bajo los módulos tras el pastoreo (Fecha: 02/11/2022)

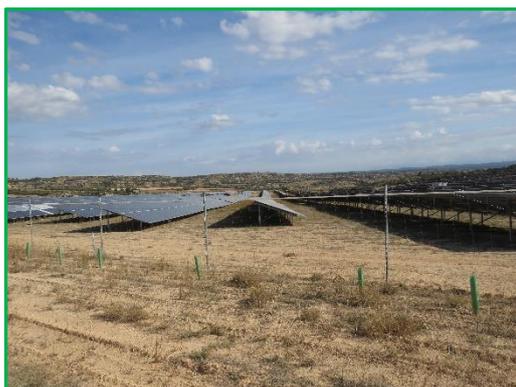
Inspeccionada la longitud total del vallado, no se observa ninguna zona con derrumbamiento o huecos en el trazado de este.

Figura 21. Inspección del vallado.

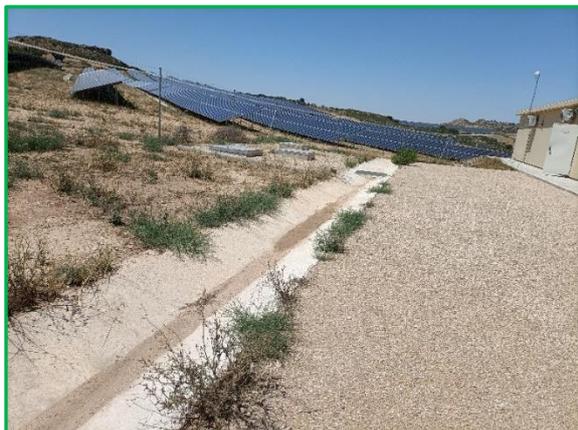
Se comprueba que los viales se encuentran en buen estado: sin procesos erosivos, sin presencia de manchas de combustible o aceite, correcto drenaje de aguas pluviales, y buena utilización de los mismos.

Figura 23. Vial interior y cuneta

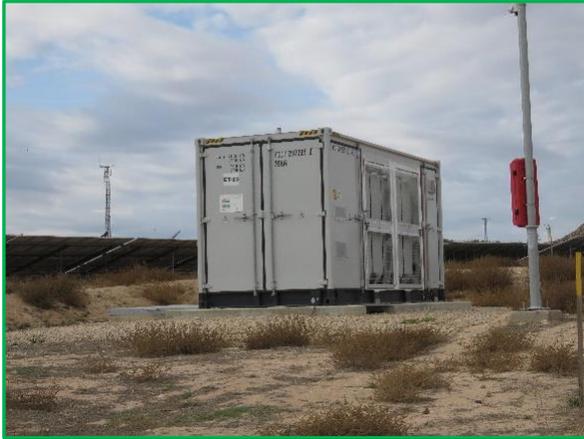
Figura 25. CT3

Se comprueba que en los depósitos colectores de los transformadores no existe presencia de aceite y no existen derrames en el suelo de la SET ni en la zona de acopio de materiales.

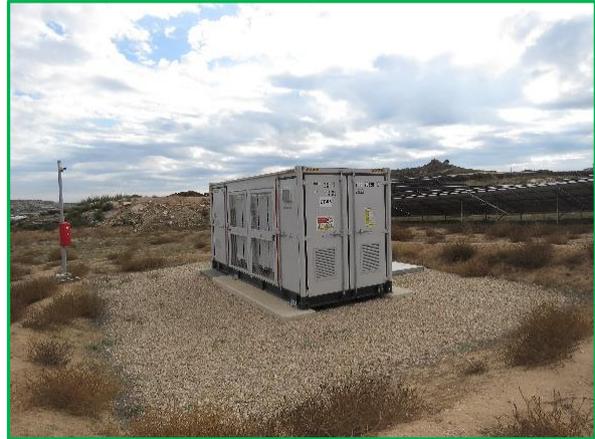
Figura 26. CT5

Se comprueba en los depósitos colectores de los transformadores que no existe presencia de aceite, y que no existen derrames en suelo de la SET.

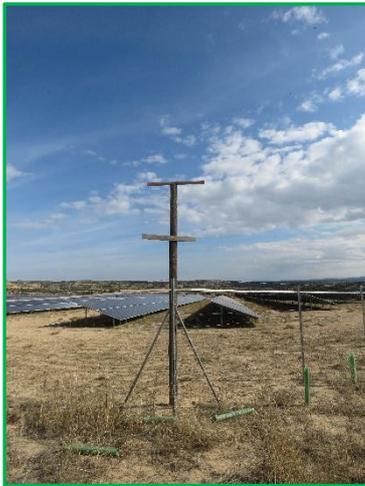
Figura 27. Vista de posadero en la parcela 1 (isla 3)

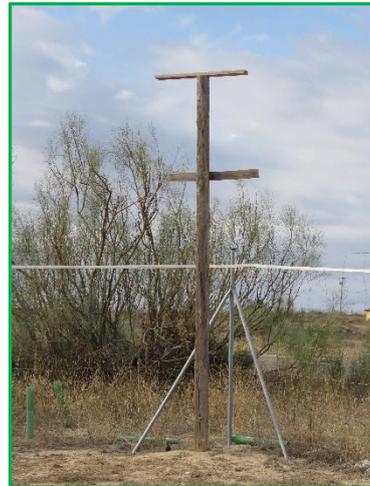
Figura 28. Vista de posadero en parcela 1 (junto a plantación)

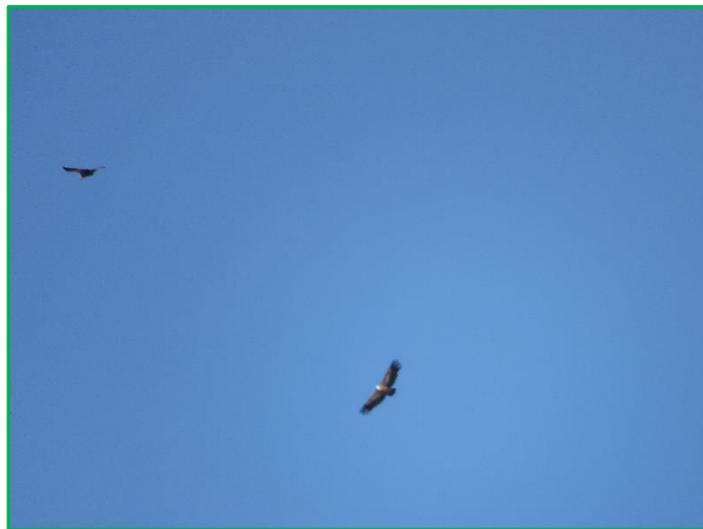
Figura 29. Avistamiento lejano de buitres leonados
