Nombre de la instalación:	FV PEÑAFLO II
Provincia/s ubicación de la instalación:	ZARAGOZA
Nombre del titular	Aragonesa de Gestión de Energías Alternativas, S.L.
CIF del titular:	B99377731
Nombre de la empresa de vigilancia:	Técnica Y Proyectos S.A.
Tipo de EIA:	Ordinaria
Informe de FASE de:	EXPLOTACIÓN
Periodicidad del informe según DIA	Cuatrimestral
Año de seguimiento nº:	AÑO 2
Nº de informe y año de seguimiento:	INFORME nº3 del AÑO 2
Periodo que recoge el informe:	Abril 2023-Julio 2023

■ Julio 2023

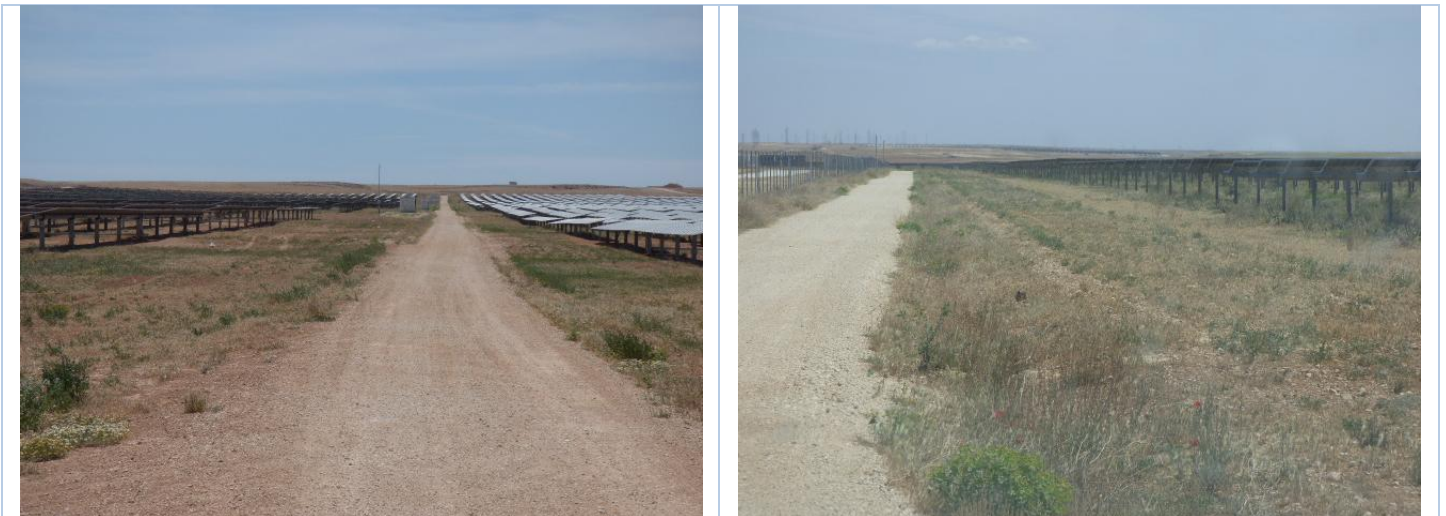
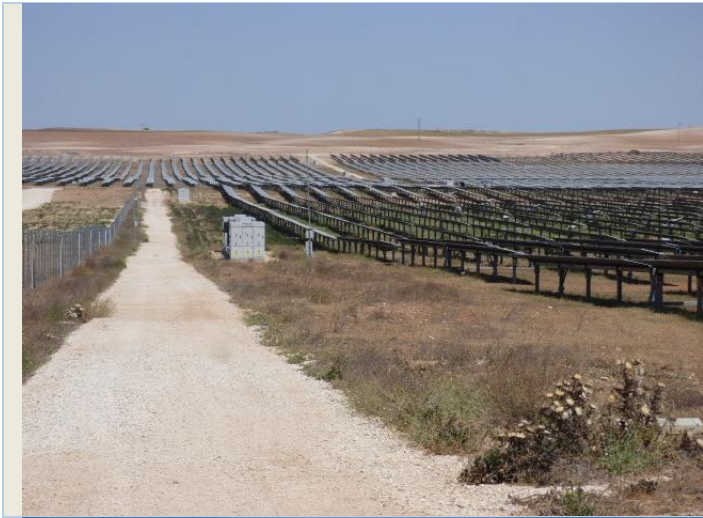
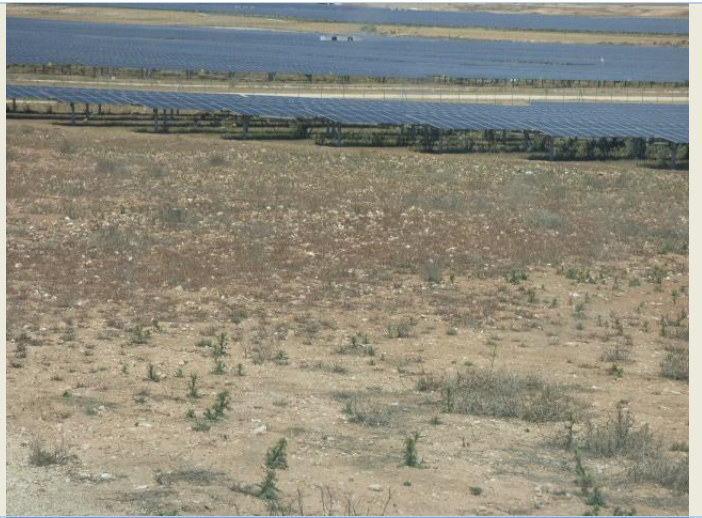
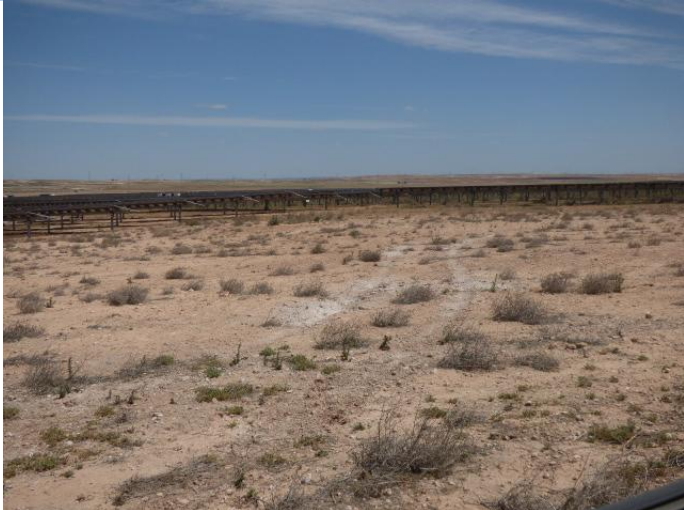
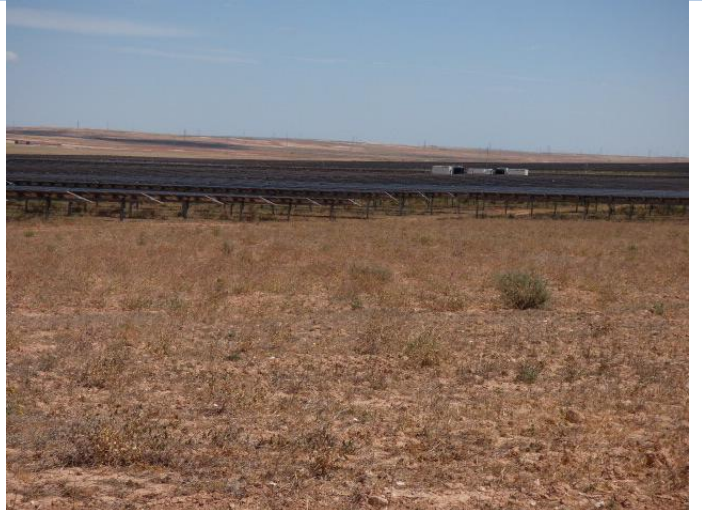
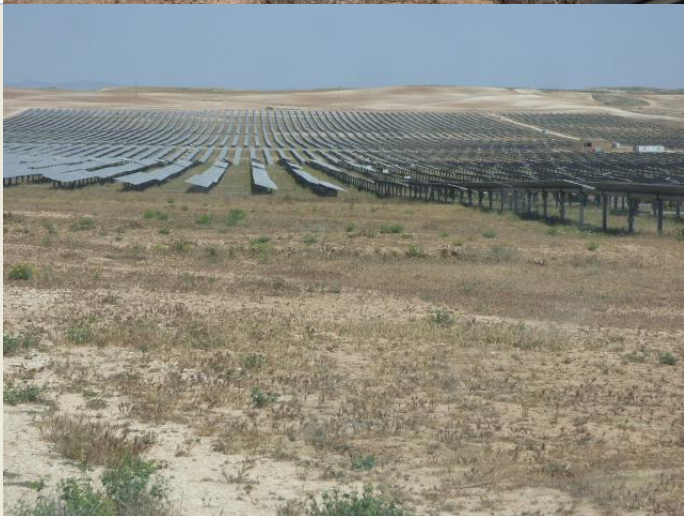
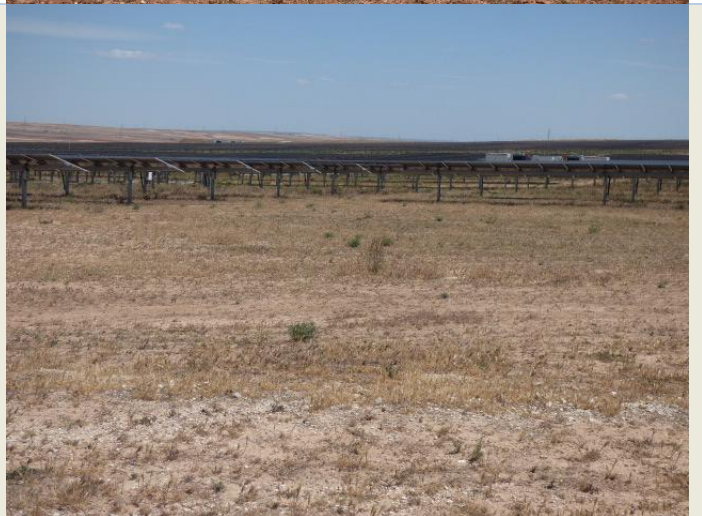
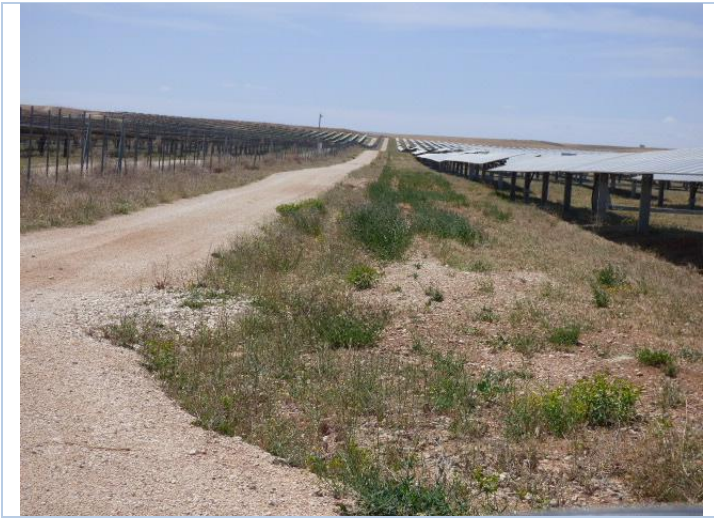
Tras la observación de las distintas zonas restauradas, y considerando su desarrollo desde el fin de la fase de construcción, no se considera que se tengan que aplicar nuevas medidas de restauración vegetal en ninguno de los terrenos.

Tabla 8. Imágenes representativas del estado de los terrenos donde se ha aplicado una restauración vegetal durante la fase de construcción, a fecha del presente informe.

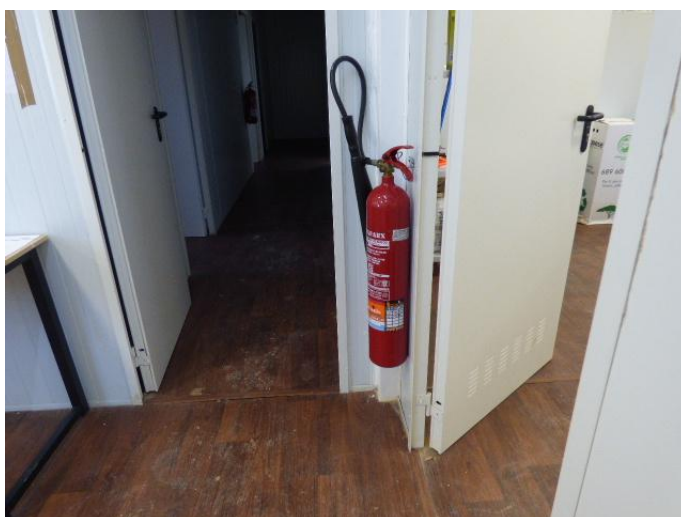
Imagen 26: Foto del extintor disponible en uno de los edificios de O&M.

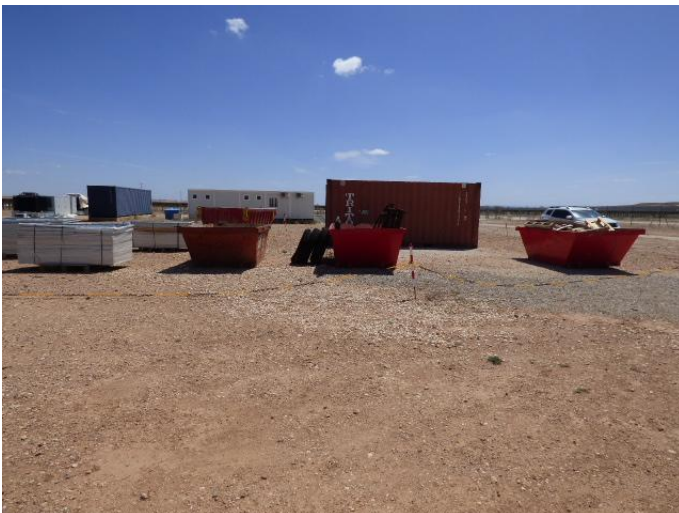
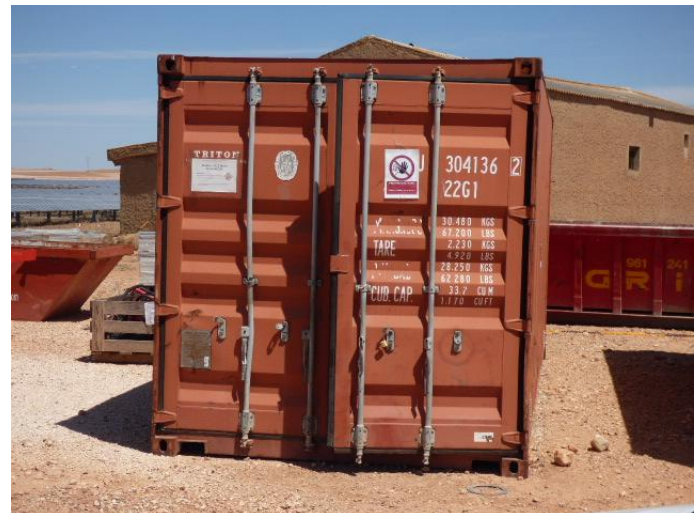
Imágenes 27 y 28: Imágenes del punto limpio ubicado dentro del parque fotovoltaico "Tambores I". Contenedores de almacenamiento temporal de residuos no peligrosos y de residuos peligrosos (imágenes izquierda y derecha respectivamente)

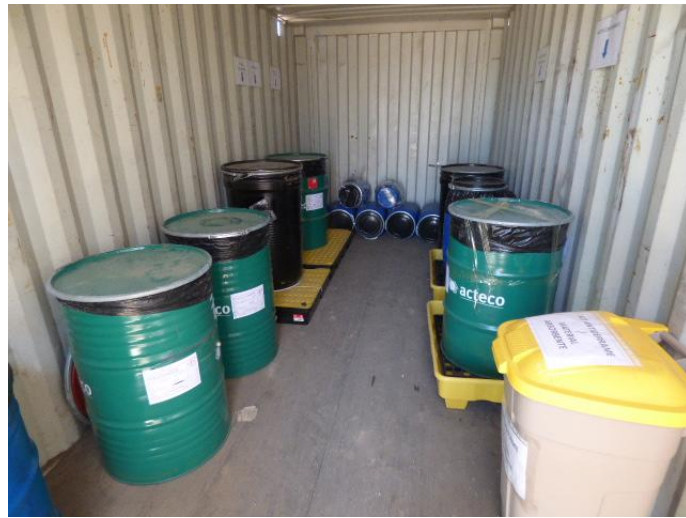
Imagen 29: Depósitos homologados e identificados conforme a la normativa vigente para el almacenamiento temporal de residuos peligrosos

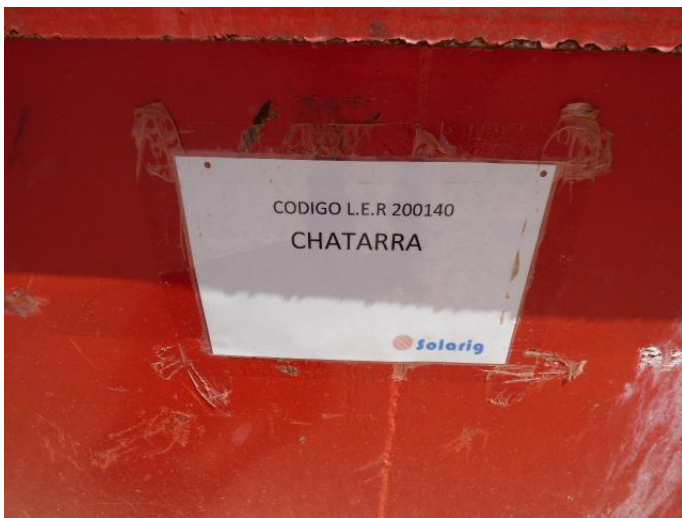
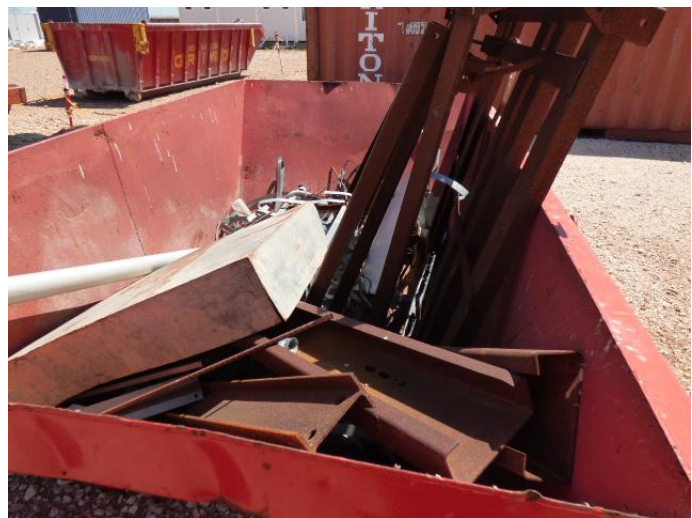
Imágenes 30 y 31: Etiquetado del contenedor del residuo no peligroso "chatarra" (fotos del lado izquierdo). Residuos en el interior del contenedor (fotos del lado derecho).

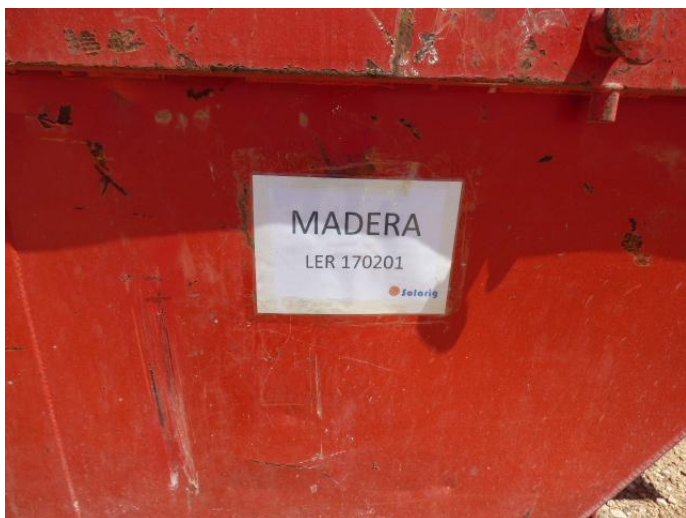
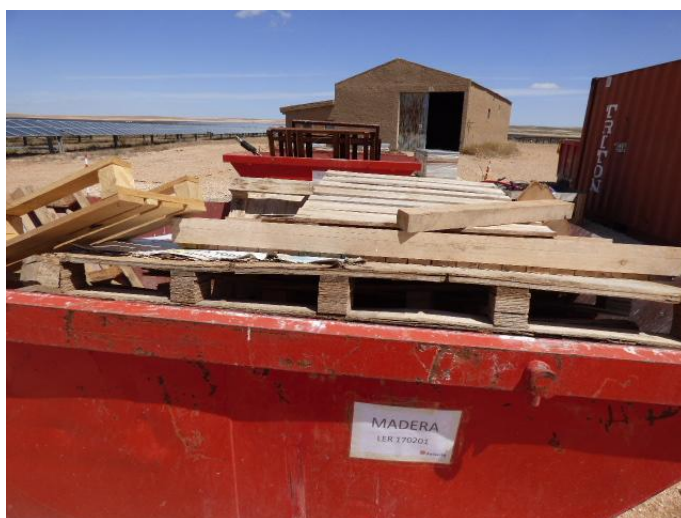
Imágenes 32 y 33: Etiquetado del contenedor del residuo no peligroso "madera" (fotos del lado izquierdo). Residuos en el interior del contenedor (fotos del lado derecho).

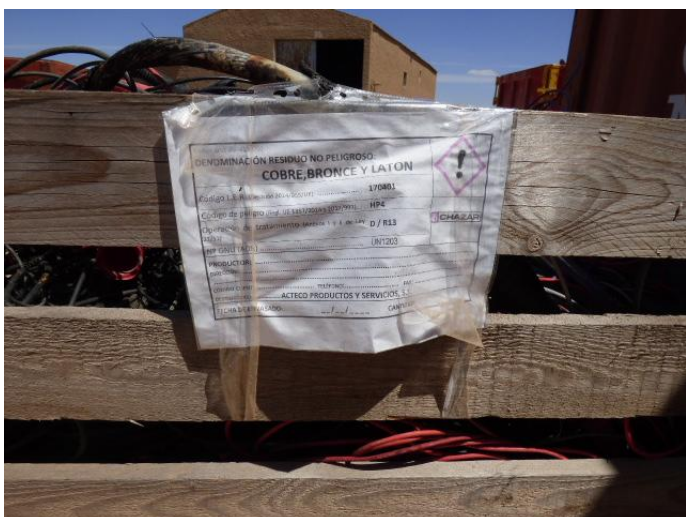
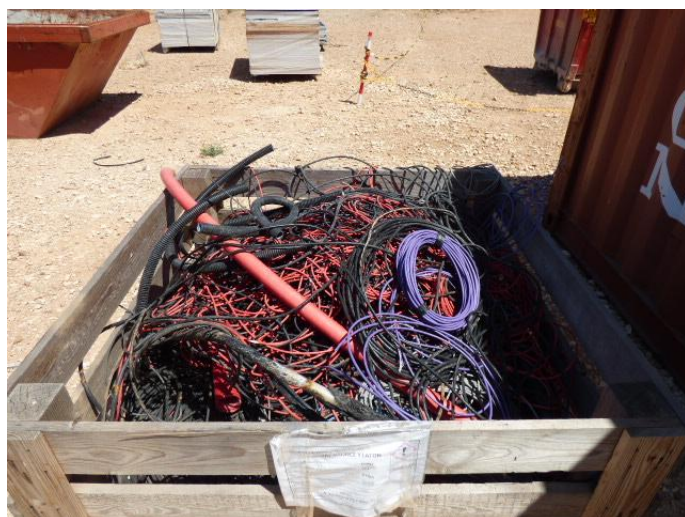
Imágenes 34 y 35: Etiquetado del contenedor del residuo no peligroso "cobre y latón" (fotos del lado izquierdo). Residuos en el interior del contenedor (fotos del lado derecho).

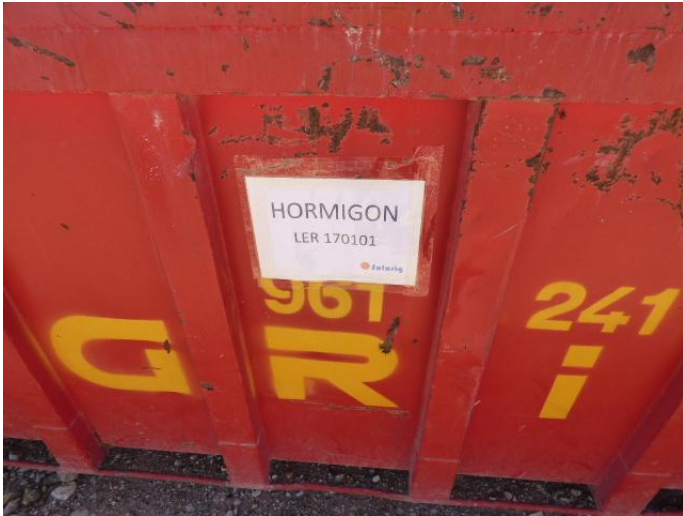
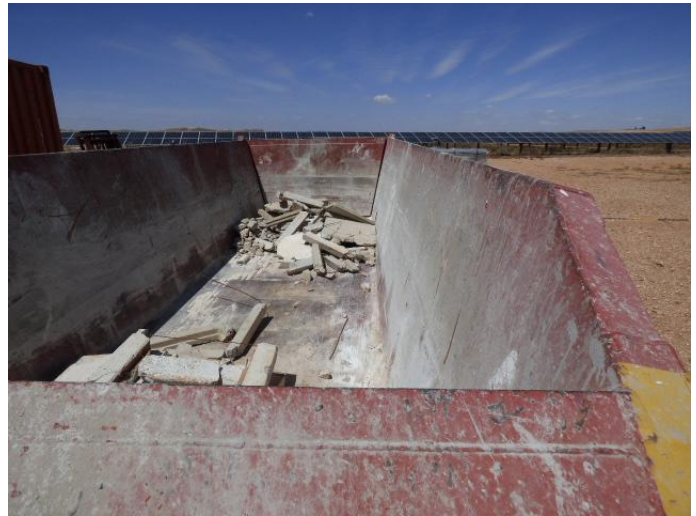
Imágenes 36 y 37: Etiquetado del contenedor del residuo no peligroso "hormigón" (fotos del lado izquierdo). Residuos en el interior del contenedor (fotos del lado derecho).

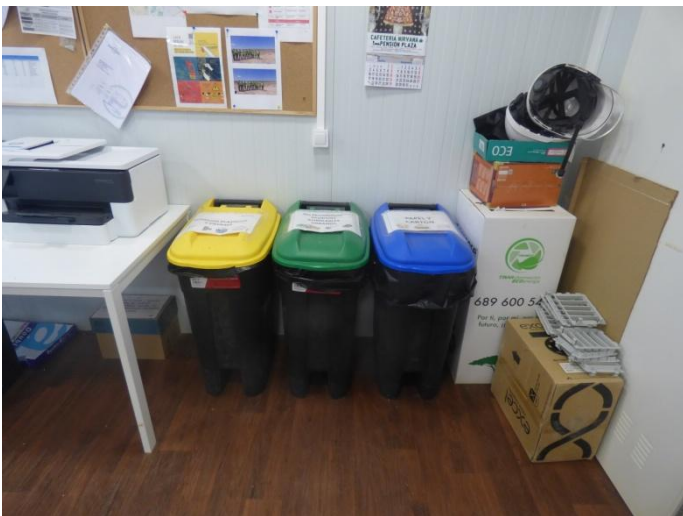
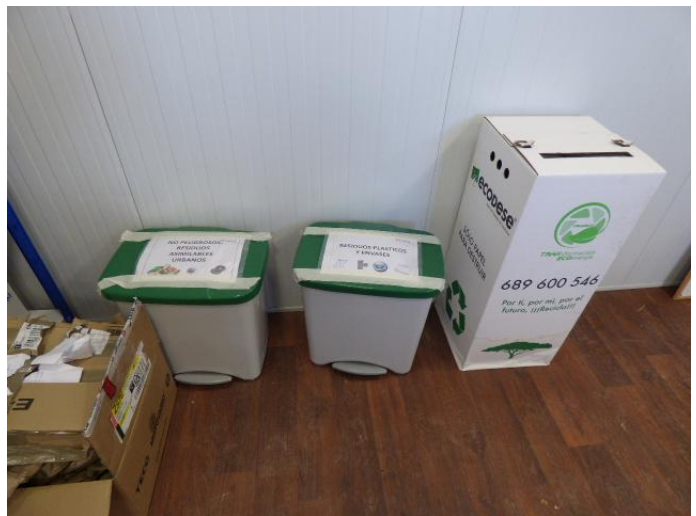
Los edificios O&M que se encuentran en uso, están equipados con papeleras para el depósito segregado de residuos urbanos (papel, envases y restos).

Imágenes 38 y 39: Fotos de los cubos para el depósito segregado de residuos urbanos en el edificio de O&M del parque fotovoltaico "Calamocho II" (izquierda), y en el edificio de O&M del parque fotovoltaico "Peñaflor II" (derecha).

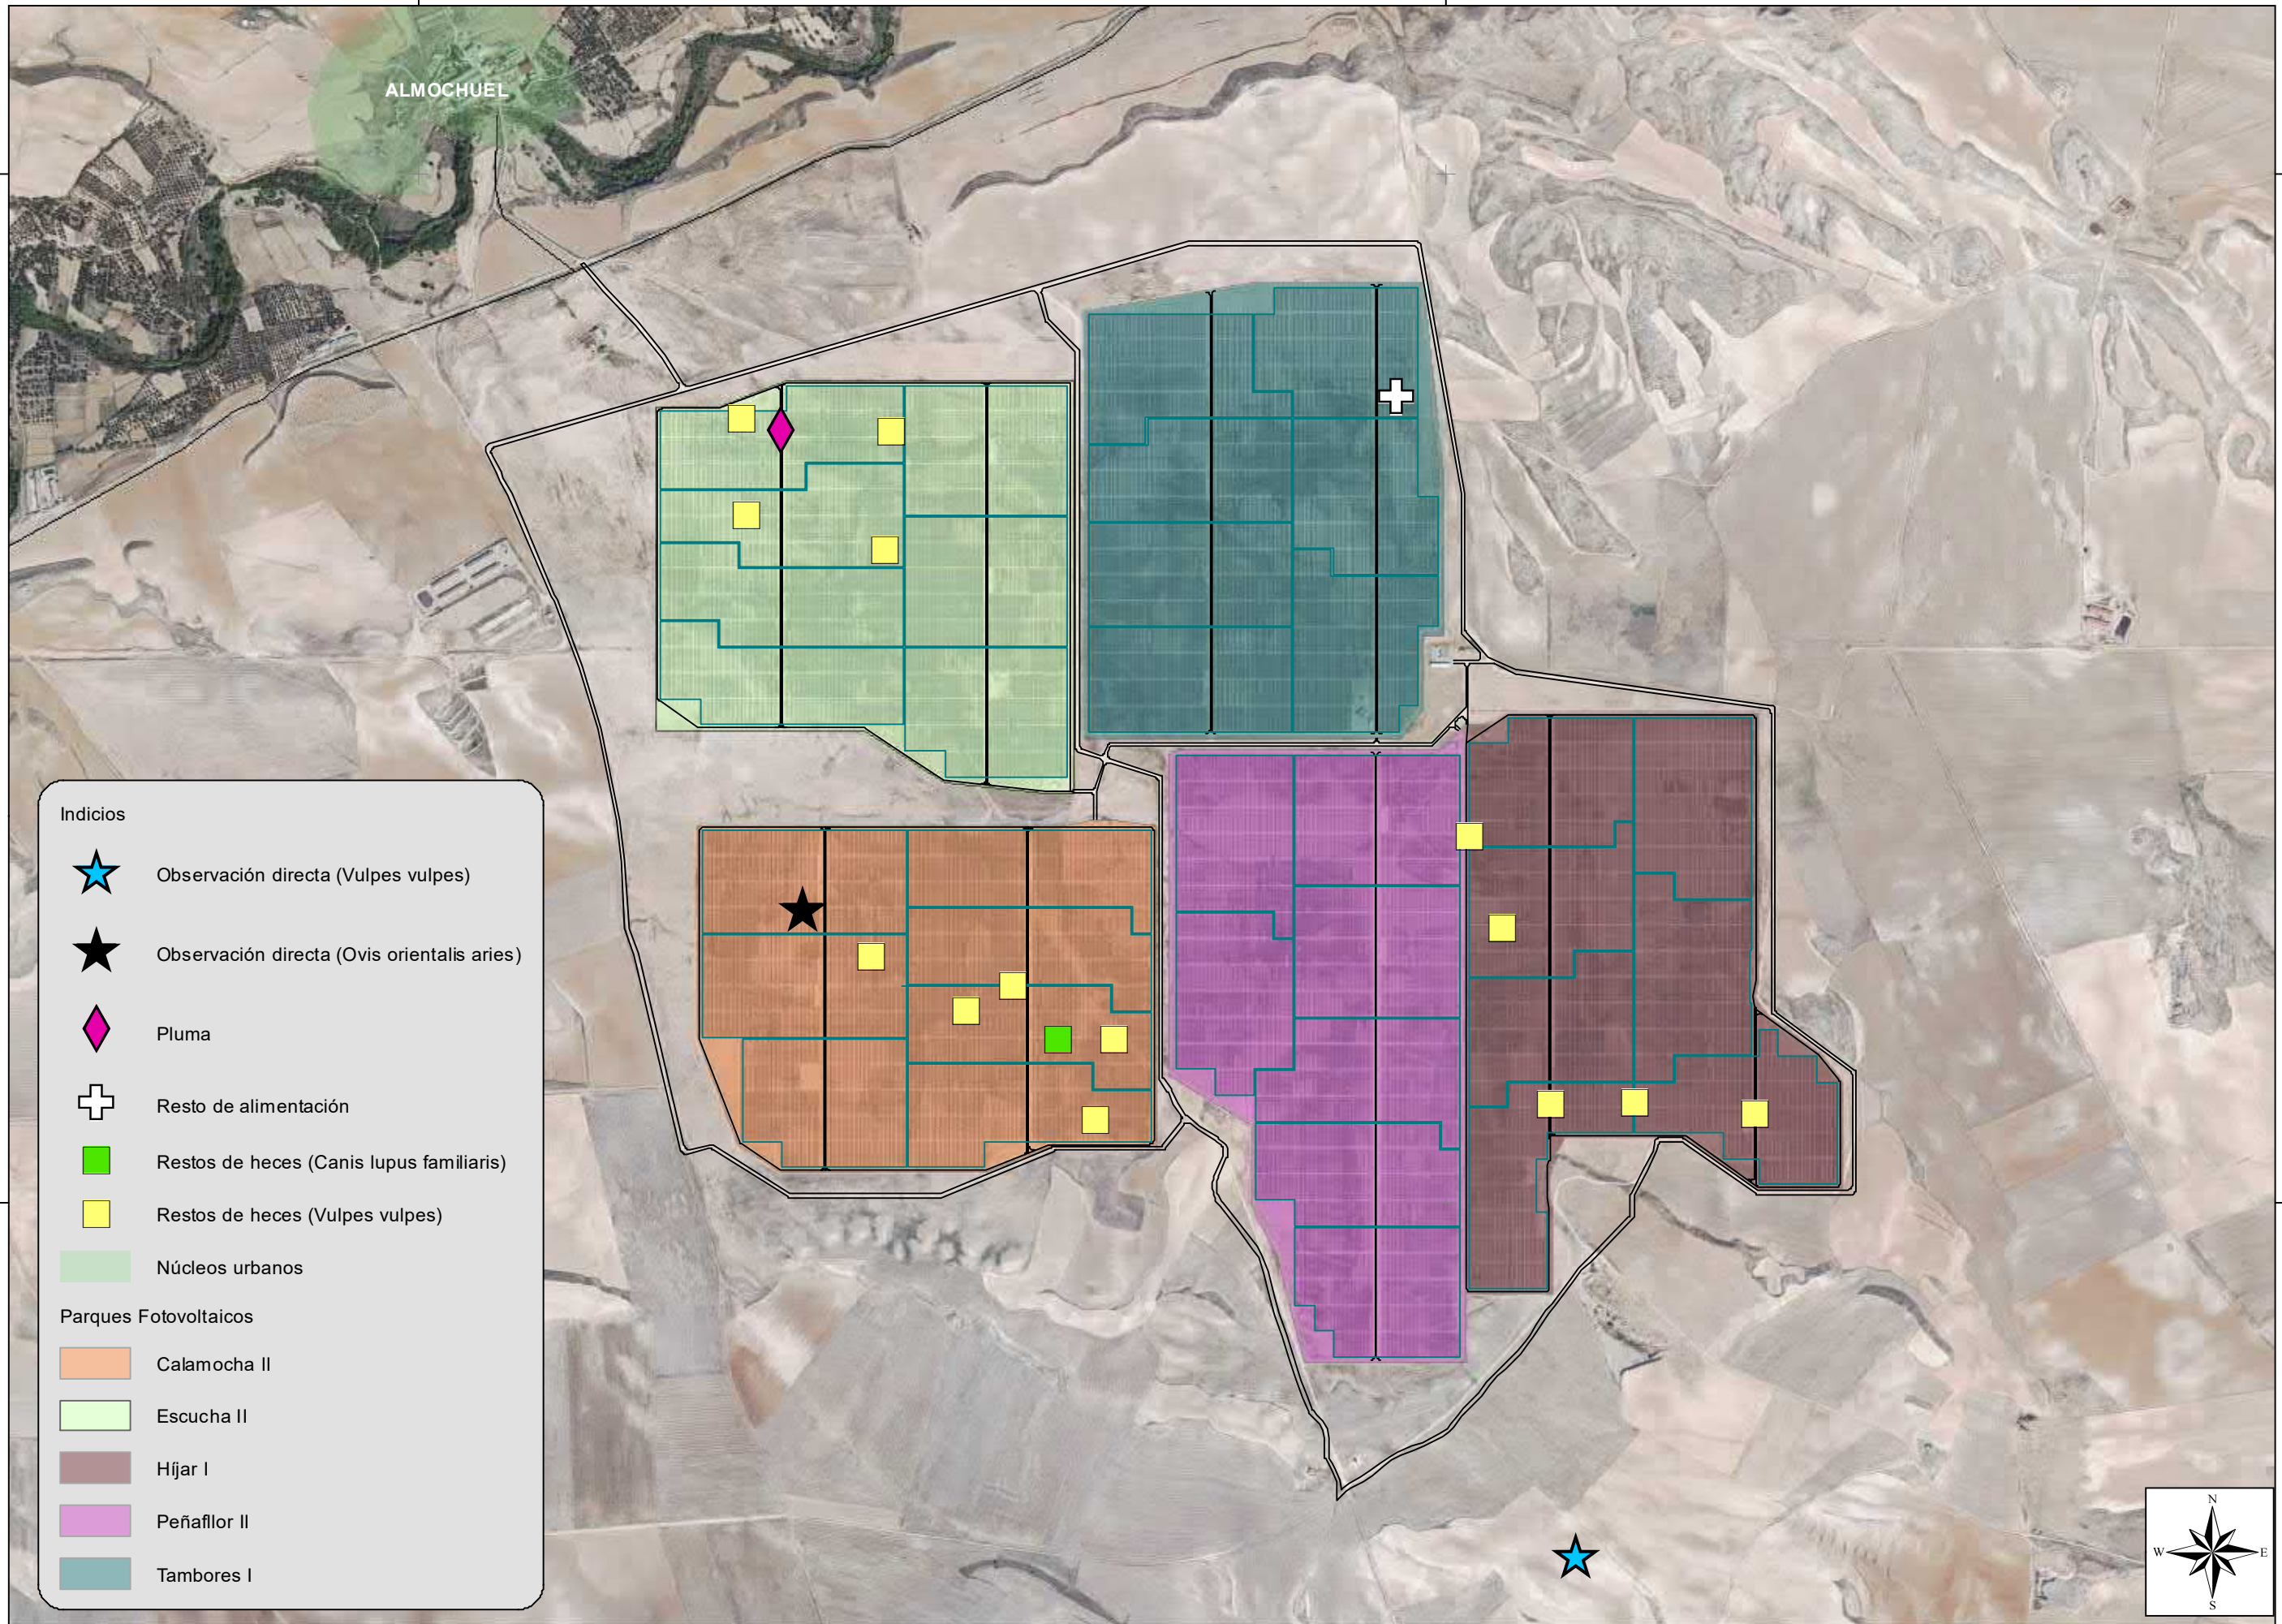
Nº PLANO:  
03.0

OBSERVACIONES DE MARCAS DE FAUNA, AÑO 2, CUATRIMESTRE 3 DE  
 EXPLOTACIÓN, ABRIL JULIO 2023.

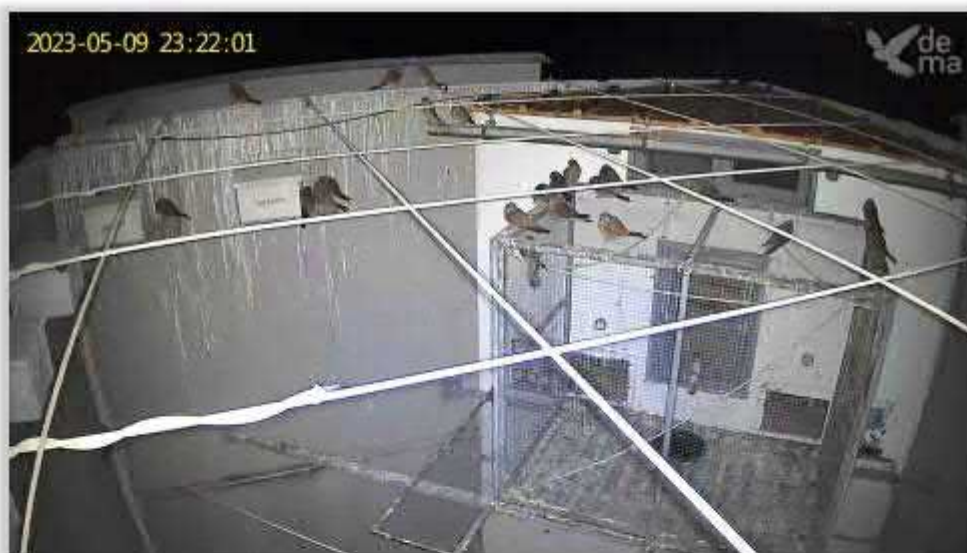
Al inicio del mes de abril el número de individuos que acudían al primillar era ya bastante significativo, superando ya los 20 cernícalos primillas (Foto 1). La presencia de la especie se fue incrementando y a finales de mayo-principios de junio eran ya más de 30 individuos, llegando a contabilizarse hasta **32 machos** que cada noche pernoctaban en el interior del edificio. La presencia en el enclave de este gran número de machos adultos, nos hace pensar que **estamos ante un dato muy importante**. Por un lado, teniendo en cuenta que, en esta colonia, tras censarse 5 parejas reproductoras, se pone de manifiesto por tanto que los **25 machos** restantes, ajenos a las parejas reproductoras del primillar, **estaban utilizando el edificio sólo como dormitorio**.

*Foto 1. Principios de mayo, gran cantidad de individuos utilizando el edificio como dormitorio*

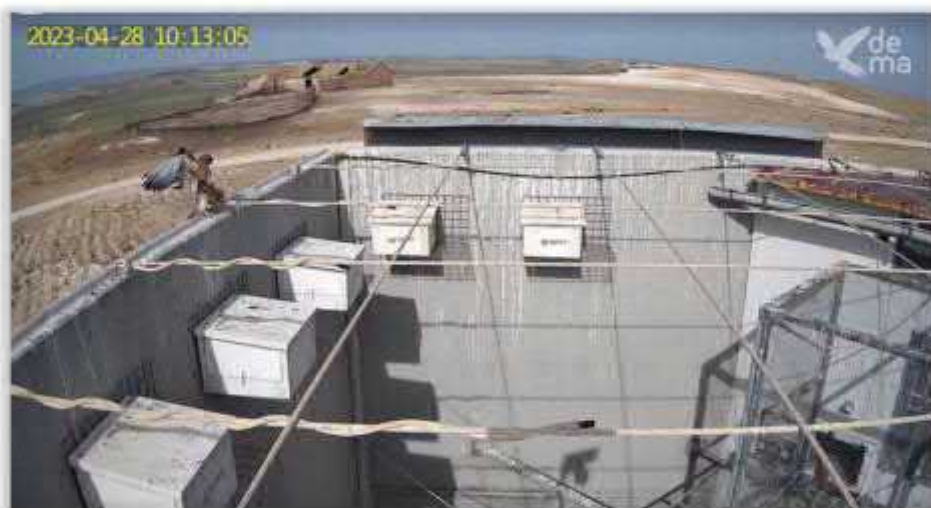
También el número de cópulas observadas (Foto 5) se iba incrementando a lo largo de los días, por lo que era un muy buen presagio sobre el posible desarrollo de la inminente época de cría:

*Foto 2. Pareja copulando sobre los muros del edificio*
