FV PITARCO B_AÑO1_IM4_CONS_MAYO22

**INFORME MENSUAL DEL SEGUIMIENTO AMBIENTAL DE LAS OBRAS
DEL PROYECTO PFV PITARCO B (TM MUEL)
(MAYO 2022)**

| Nº de informe y año de seguimiento | INFORME Nº4 DEL AÑO 1 |
| Periodo que recoge el informe | MAYO 22 |

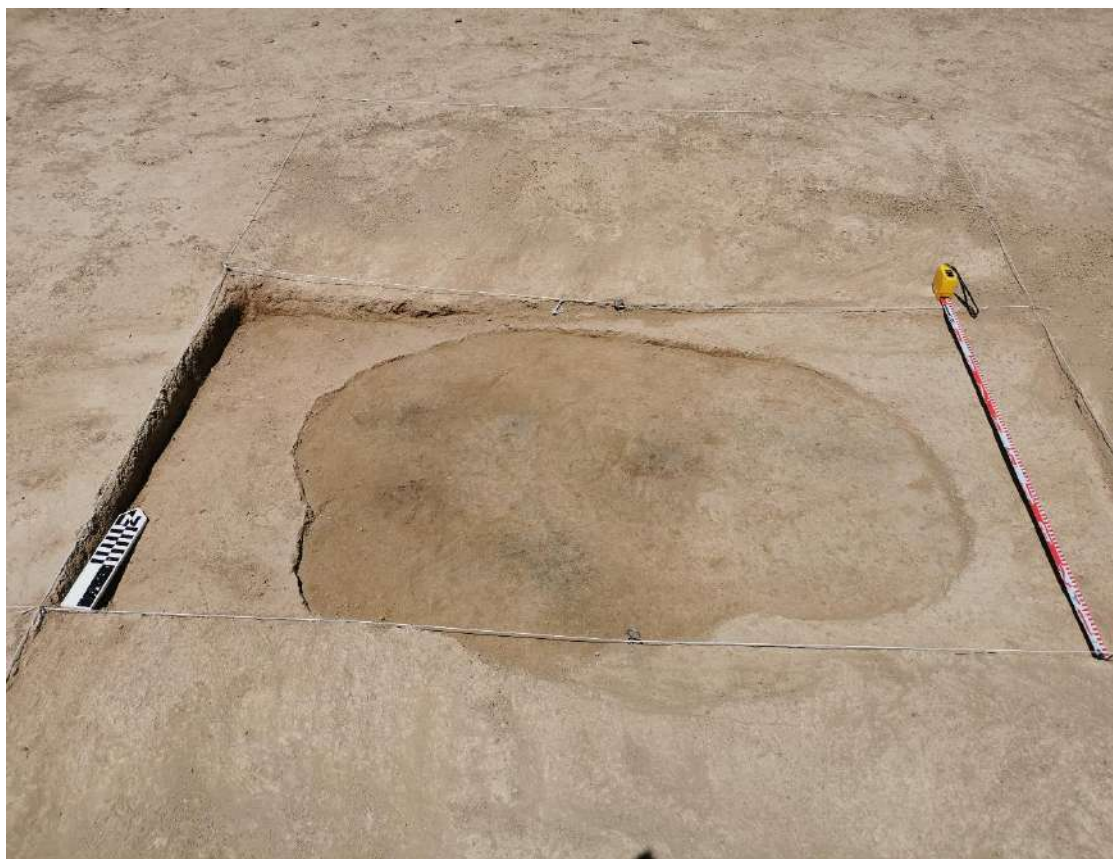
Foto 4. Vista en planta del sondeo 14 de los trabajos de arqueología preventiva en PSFV Pitarco A, previa a los trabajos de obra.

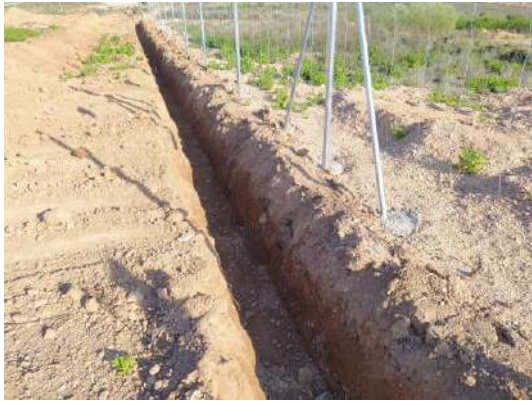
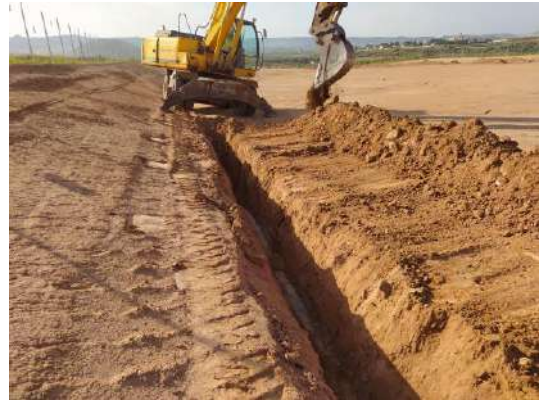
| Área | Valoración | Comentarios |
|---|---|---|
| Zanjeado de CCTV en zona 3 de PSFV Pitarco B | | Se realiza el zanjeo de cctv en zona 3 de PSFV Pitarco B con unas dimensiones de 0,4 de ancho por 0,8 metros de profundo. Esta zanja se realizará en la zona perimetral Noreste de la zona 3 de la PSFV Pitarco B. |

| Zanjeado de CCTV en zona 3 de PSFV Pitarco B | | <p>Se lleva a cabo el zanjeo de cctv en la zona perimetral noreste de la zona 3 de PSFV Pitarco B.</p> <p>En esta área se actúa directamente sobre el nivel superficial hasta niveles naturales. Una primera capa de nivel vegetal con gravilla de 0,2-0,3 metros bajo la cual nos encontramos con niveles naturales limoarcillosos marrón oscuro con algún nivel de geológico y rocas que suben sobre el nivel natural.</p> |

Fot 1. Y 2. Trabajos de zanjeado de CCTV en Zona 3 de PSFV Pitarco B

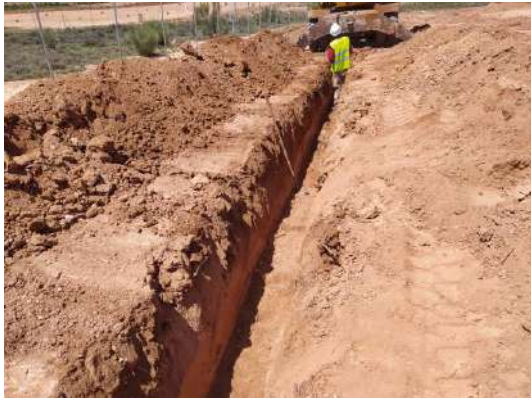
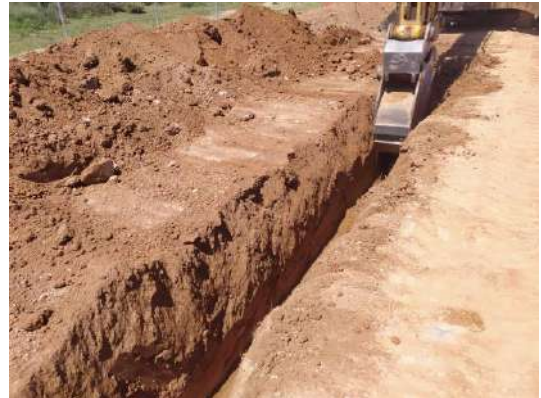
| Área | Valoración | Comentarios |
|---|---|---|
| Zanjeado de Media Tensión en zona 3 de PSFV Pitarco B | | Se realiza zanjeo de Media Tensión en zona 3 de PSFV Pitarco B con unas dimensiones de 0,9 metros de profundo por 0,4 de ancho. Esta zanja se realizará en las cotas más bajas de la zona 3 de la PSFV Pitarco B. |

| Área | Valoración | Comentarios |
|---|---|---|
| Zanjeado de Media Tensión en zona 3 PSFV Pitarco B | | La zanja de Media Tensión realizada durante la semana 14 en zona 3 de la PSFV Pitarco B fue realizada en las cotas más bajas del sector, donde nos encontramos con niveles de aporte bajo el cual nos |

| | | <p>encontramos con niveles superficiales y vegetal, rebajando 0,4-0,3 metros aproximadamente de niveles naturales.</p> <p>La primera capa de niveles de aportes de hasta 0,3-0,4 metros bajo lo cual hay una capa de hasta 0,2-0,3 de niveles superficiales y hasta el fondo de zanja nos encontramos con niveles naturales limo arcilloso marrón amarillento.</p> |

Fot. 3 y 4. Trabajos de zanjeado de MT en PSFV Pitarco B zona 3

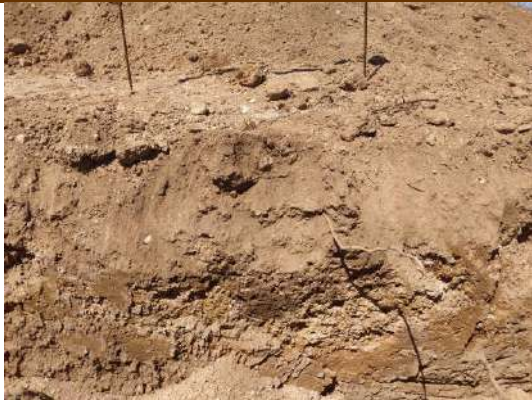
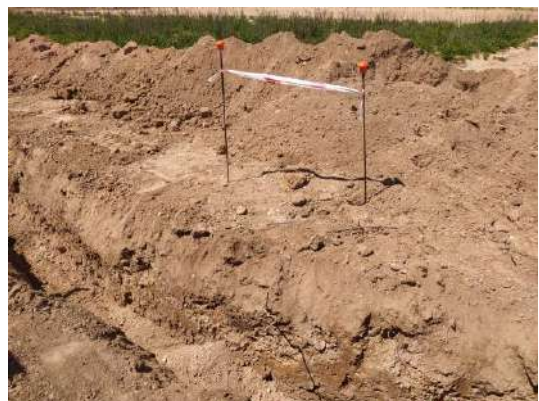
| Área | Valoración | Comentarios |
|---|---|---|
| Hallazgo Agujero de Poste 5 | | Durante las labores de control y seguimiento de los trabajos de movimiento de tierra en la ejecución de la zanja de cctv en la zona Noreste de Zona 3 de PSFV Pitarco B, en la zanja perimetral. En esta zanja y bajo los niveles superficiales y vegetales se localizó un posible agujero de poste durante las labores de rebaje del zanjeo. |

Fot. 5 y 6. Hallazgo y Balizado del Agujero de Poste 5 en zanja perimetral CCTV en zona 3 PSFV Pitarco B

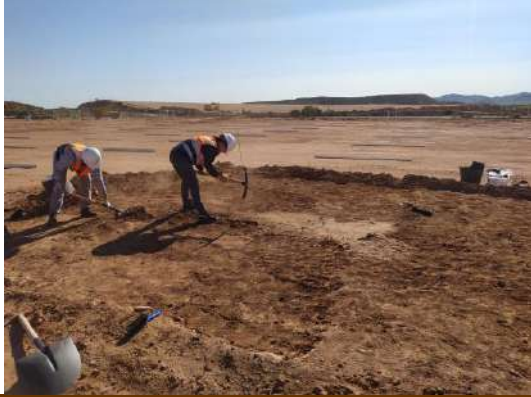
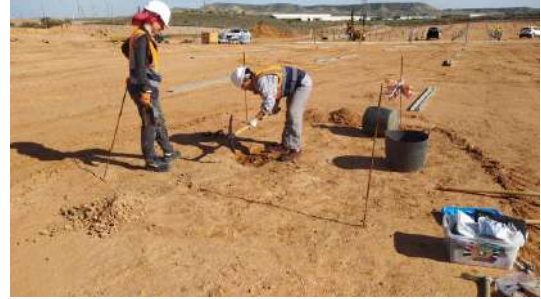
| Área | Valoración | Comentarios |
|---|---|---|
| Silo 3 | | Se llevan a cabo los trabajos de arqueología con el fin de registrar y agotar estratigrafía del elemento balizado. |
| Nivel de Carbones | | Se llevan a cabo los trabajos de arqueología con el fin de registrar y agotar estratigrafía del elemento balizado. |

| Silo 3 | | Se procede al estudio y registro de los niveles atestiguados y la realización del informe del Silo 3 |

Fot. 7 y 8. Trabajos arqueológicos sobre los elementos localizados durante las labores de control y seguimiento arqueológico. (Silo 3 y Nivel de Carbones)

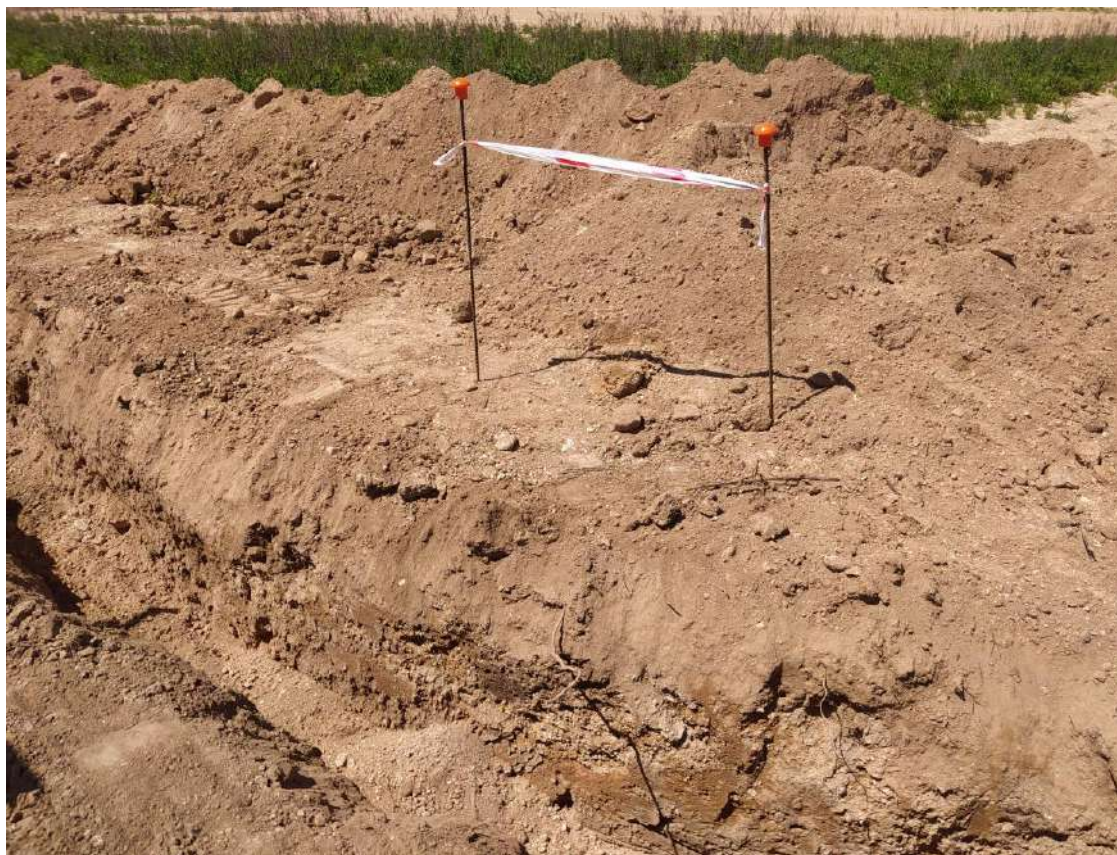
Foto 1. Balizado de los elementos hallados durante las labores de control y seguimiento de los movimientos de tierra en zona 3 de PSFV Pitarco B

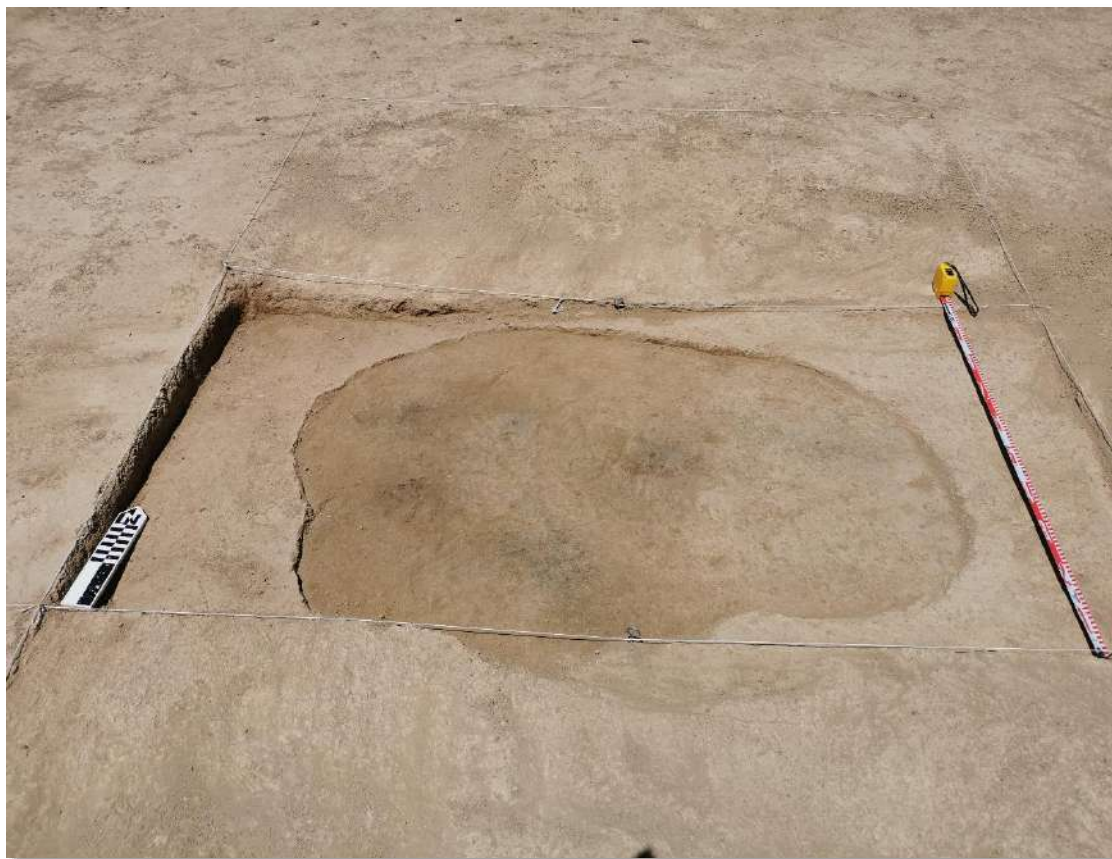
Foto 8. Vista en planta del Silo hallado en el yacimiento Cativela, en las proximidades de la PSFV Pitarco A.
