PLAN DE VIGILANCIA AMBIENTAL EN FASE DE OBRA DEL PARQUE SOLAR FOTOVOLTAICO “LA ESTACIÓN”

10 DE JULIO DE 2023

Nombre de la instalación:	PFV LA ESTACIÓN
Provincia/s ubicación de la instalación:	TERUEL
Nombre del titular:	PLANTA SOLAR OPDE 7 S.L
CIF del titular:	B-71.338.115
Nombre de la empresa de vigilancia:	ÍBER SOSTENIBILIDAD Y DESARROLLO
Tipo de EIA:	ORDINARIA
Informe de FASE de:	OBRA
Periodicidad del informe según DIA:	MENSUAL
Año de seguimiento nº:	AÑO 1
Nº de informe y año de seguimiento:	INFORME Nº11 DEL AÑO 1
Período que recoge el informe:	JUNIO

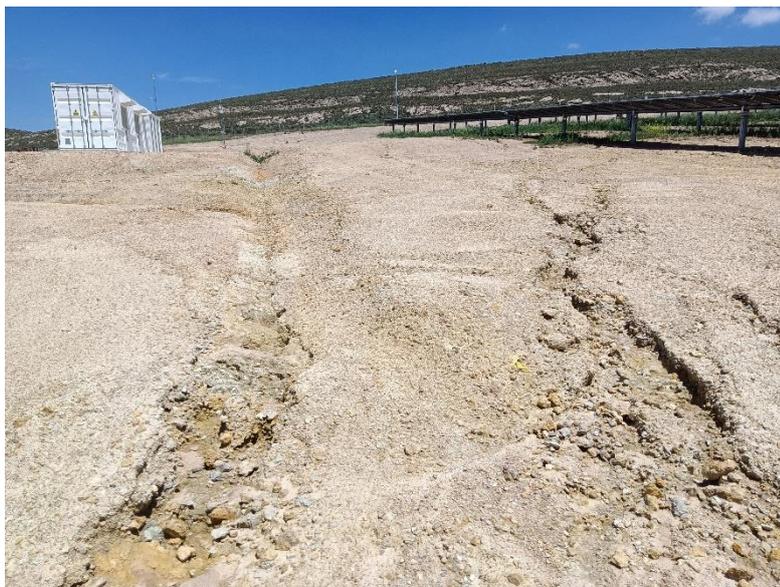
Presencia de signos de erosión y encharcamientos debido al temporal de lluvias que acontece en la zona actualmente, sumado a un incorrecto sistema de drenaje y canalización del agua en parque solar realizado por la empresa constructiva COPSA.
