# PLAN DE VIGILANCIA AMBIENTAL EN FASE DE OBRA DEL PARQUE SOLAR FOTOVOLTAICO “LA ESTACIÓN”

**07 DE OCTUBRE DE 2022**

<b>Nombre de la instalación:</b>	PFV LA ESTACIÓN
<b>Provincia/s ubicación de la instalación:</b>	TERUEL
<b>Nombre del titular:</b>	PLANTA SOLAR OPDE 7 S.L
<b>CIF del titular:</b>	B-71.338.115
<b>Nombre de la empresa de vigilancia:</b>	ÍBER SOSTENIBILIDAD Y DESARROLLO
<b>Tipo de EIA:</b>	ORDINARIA
<b>Informe de FASE de:</b>	OBRA
<b>Periodicidad del informe según DIA:</b>	MENSUAL
<b>Año de seguimiento nº:</b>	AÑO 1
<b>Nº de informe y año de seguimiento:</b>	INFORME Nº2 DEL AÑO 1
<b>Período que recoge el informe:</b>	SEPTIEMBRE

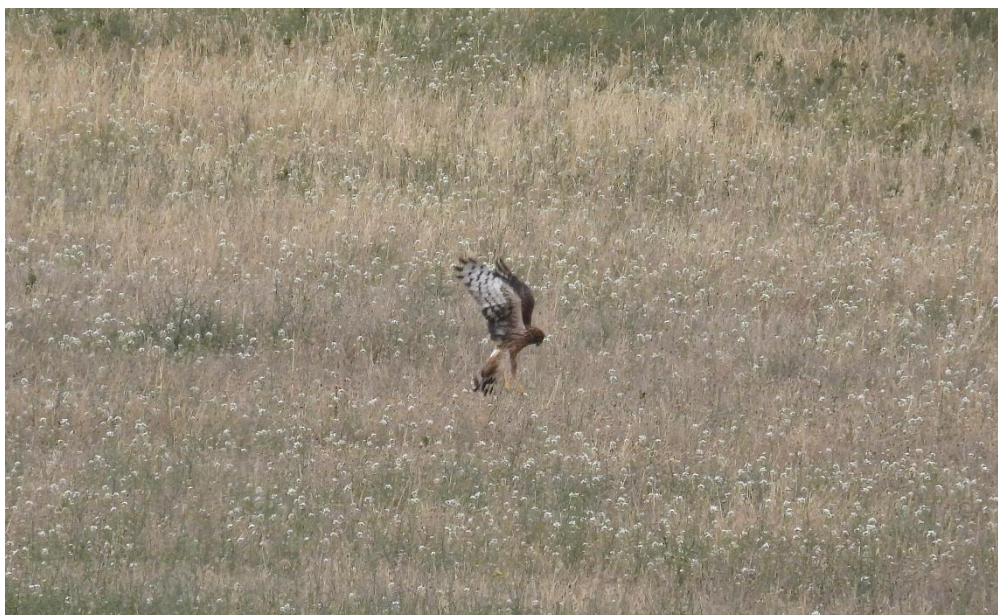
*Ilustración 20. Hembra de aguilucho cenizo cazando. Fotografía: Violeta Muñoz García.*

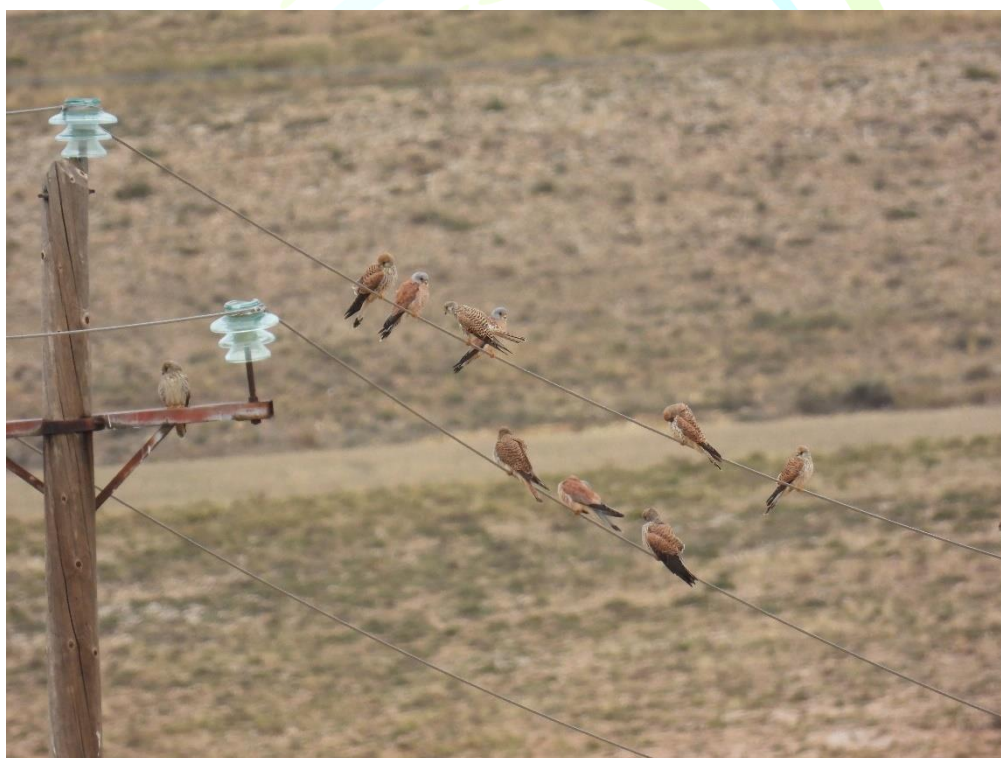
*Ilustración 21. Potencial colonia de cernicalo primilla en el entorno del transecto 5. Fotografía: Violeta Muñoz García.*

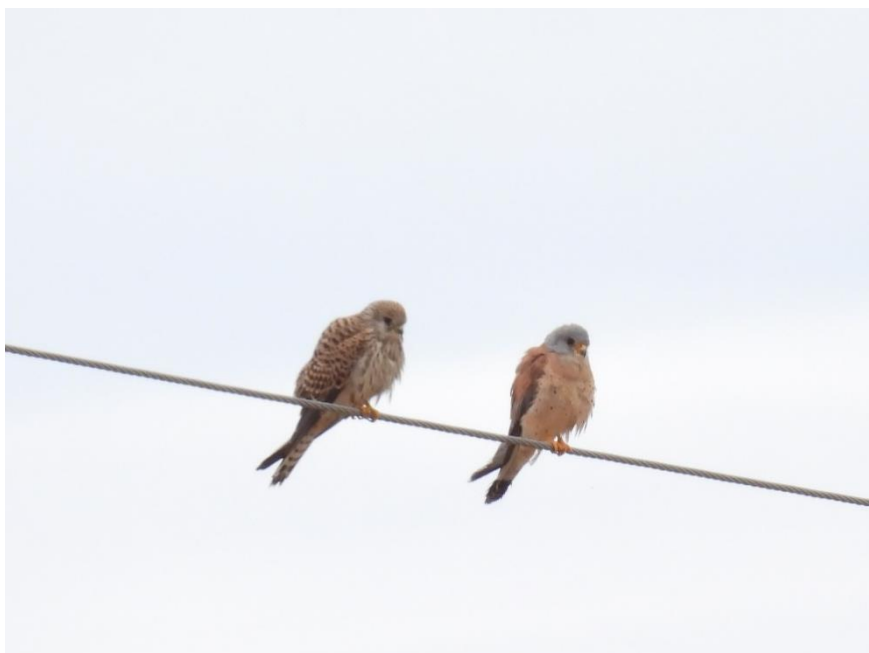
Ilustración 22. Potencial pareja reproductora de una colonia de cernícalo primilla en el transecto 5. Fotografía: Violeta Muñoz García.
