NOMBRE DE LA INSTALACIÓN:	PE SAN BARTOLOMÉ I
PROVINCIA:	ZARAGOZA
NOMBRE DEL TITULAR:	ENERGÍAS RENOVABLES DE DIONE, S.L.
CIF DEL TITULAR:	B-87896015
EMPRESA DE VIGILANCIA:	TESTA CALIDAD Y MEDIOAMBIENTE, S.L.
TIPO DE EIA:	ORDINARIA
INFORME DE FASE DE:	CONSTRUCCIÓN
PERIODICIDAD DEL INFORME SEGÚN DIA:	INFORME FINAL
AÑO DE SEGUIMIENTO NÚMERO:	1
Nº DE INFORME Y AÑO DE SEGUIMIENTO:	13 - 2023
PERÍODO QUE RECOGE EL INFORME:	ENERO 2022 – ENERO 2023

Se procede a la redacción del presente INFORME FINAL DE SEGUIMIENTO AMBIENTAL en relación con el cumplimiento de lo establecido en el Plan de Vigilancia Ambiental del Parque Eólico San Bartolomé I, ubicado en el término municipal de Aguilón (Zaragoza) de acuerdo con los trabajos que se están llevando a cabo correspondiente a la fase de construcción de dicho proyecto.

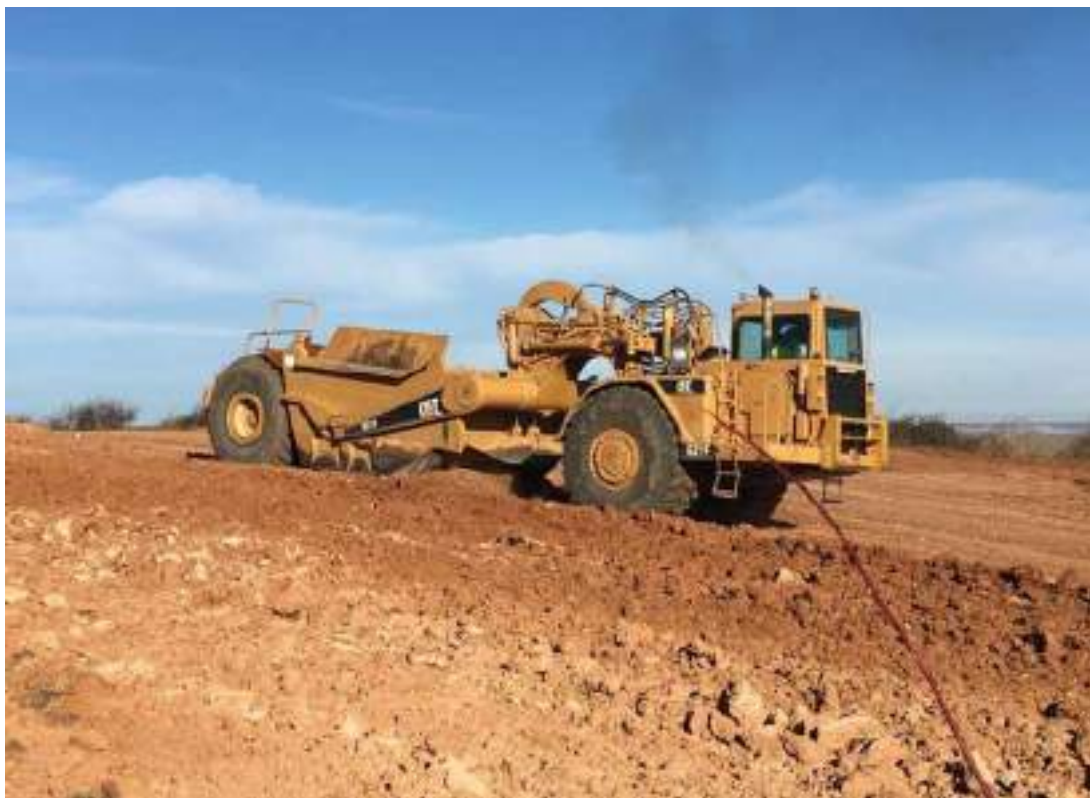
Imagen 2. Mototralla trabajando en SBII-03

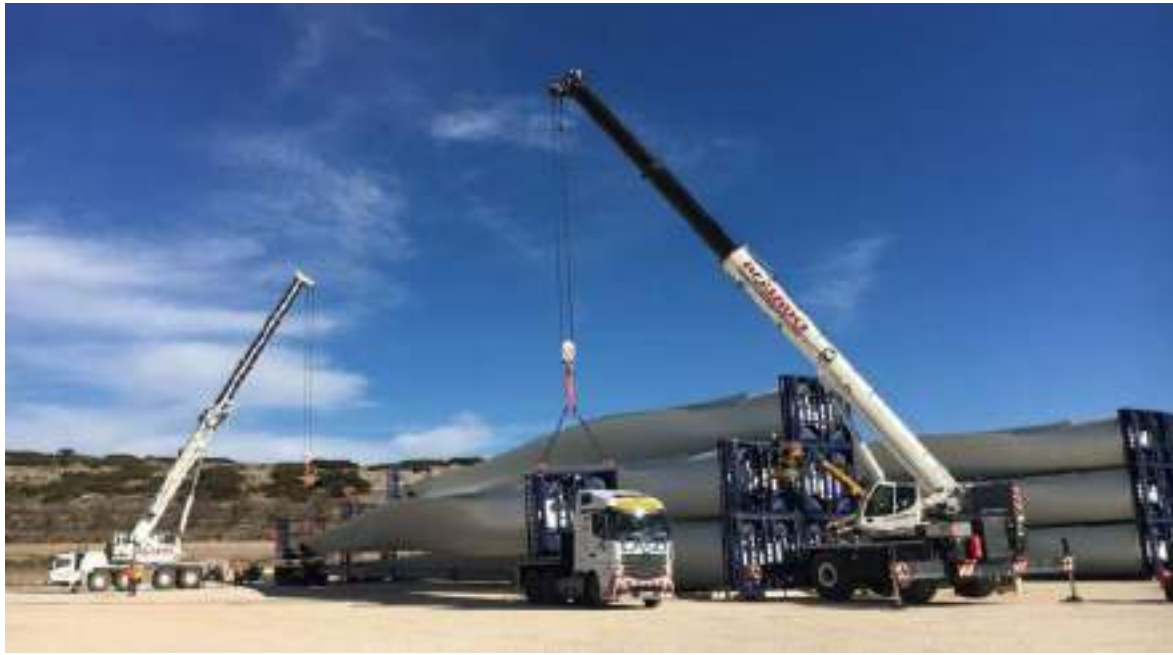
Imagen 5. Zona de acopio de material

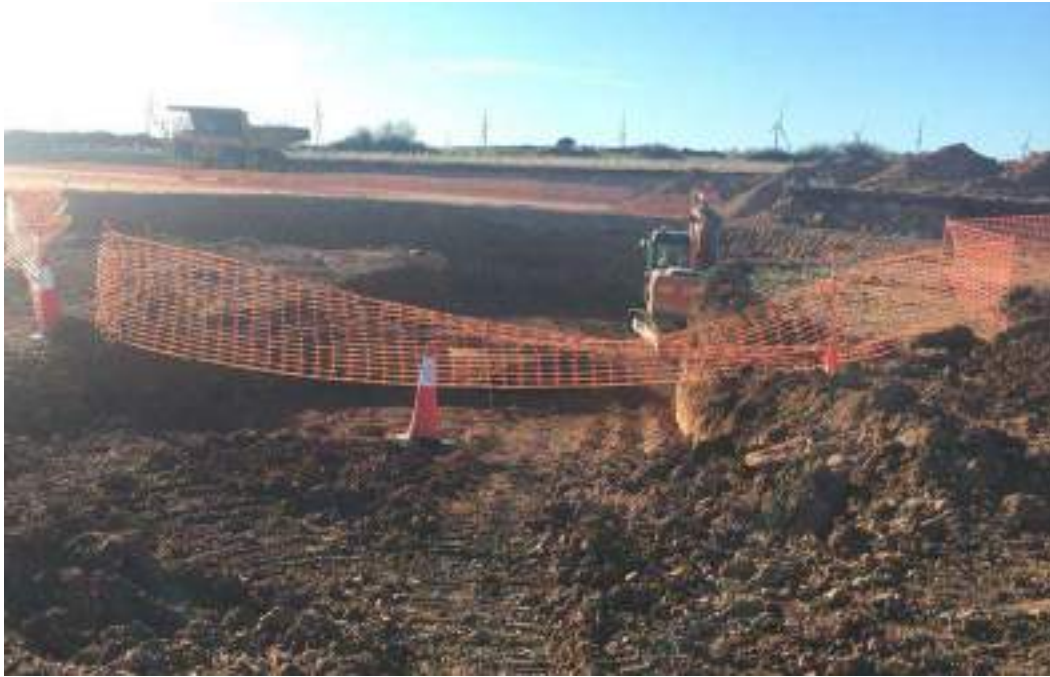
Imagen 2. Excavación zapata SBII-02

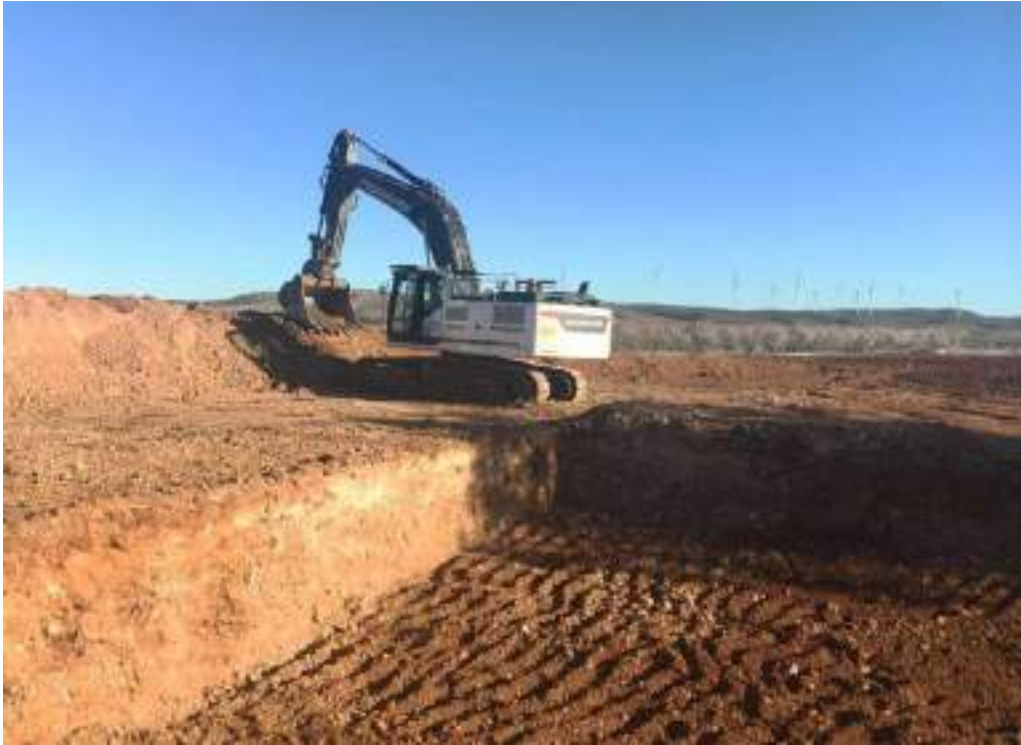
Imagen 4. Excavadora en TM

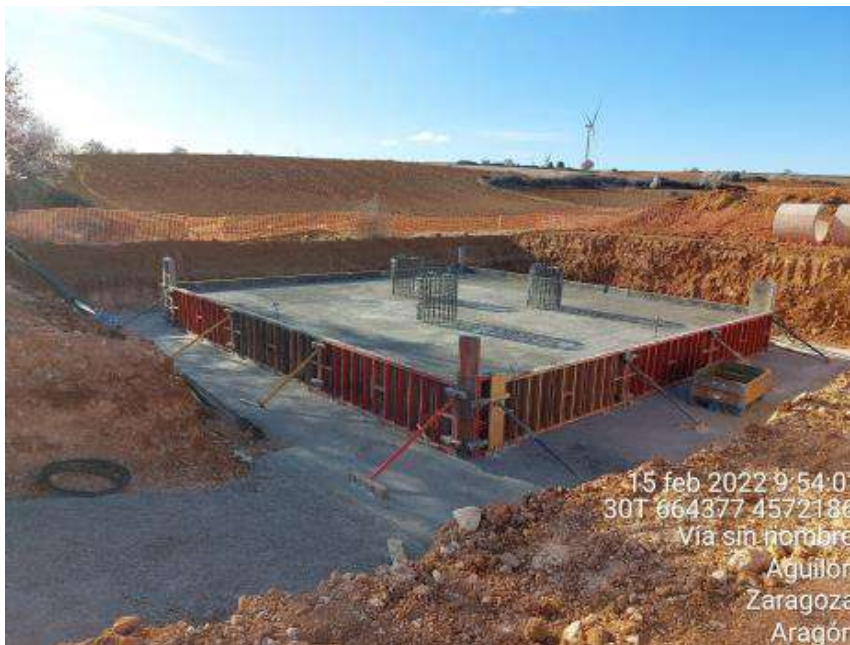
Imagen 4. Hormigonado de la torre de medición

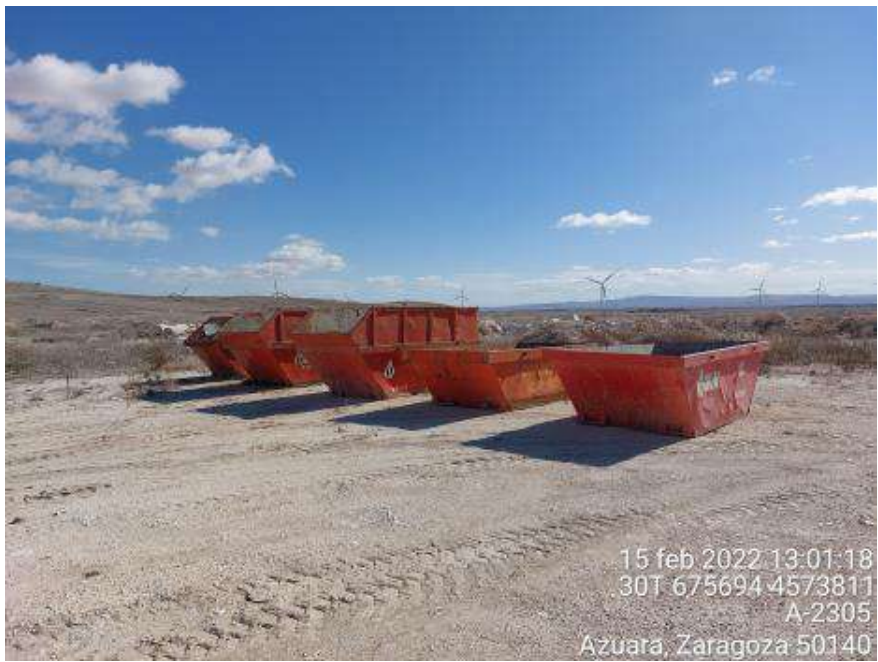
Imagen 6. Punto limpio. Contenedores de residuo no peligroso

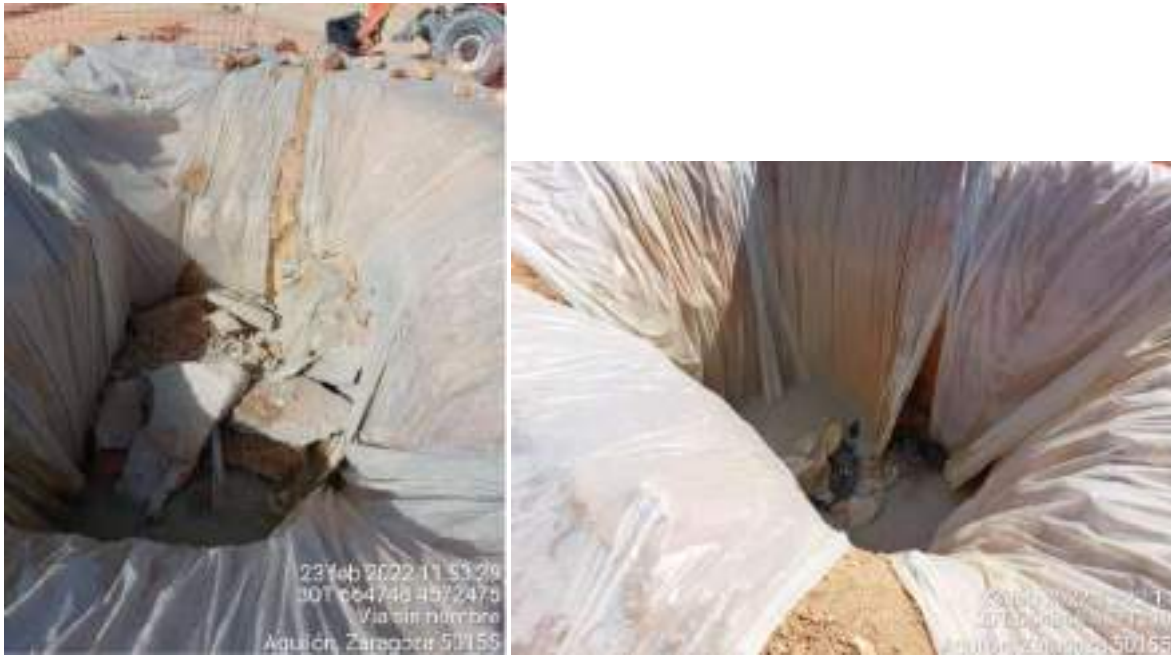
Imagen 1. No conformidad leve. Zonas de lavado con el suelo desprotegido en SBII-02 y SBII-04 con signos de utilización

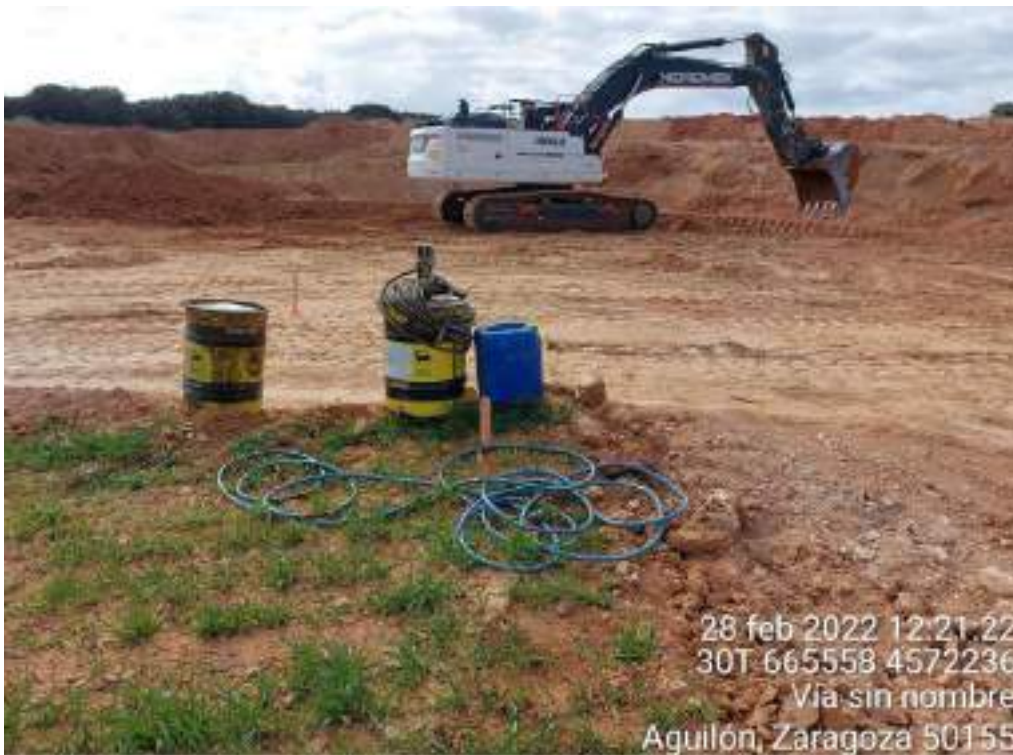
Imagen 2. No conformidad grave. Abandono de bidones sin protección del suelo.

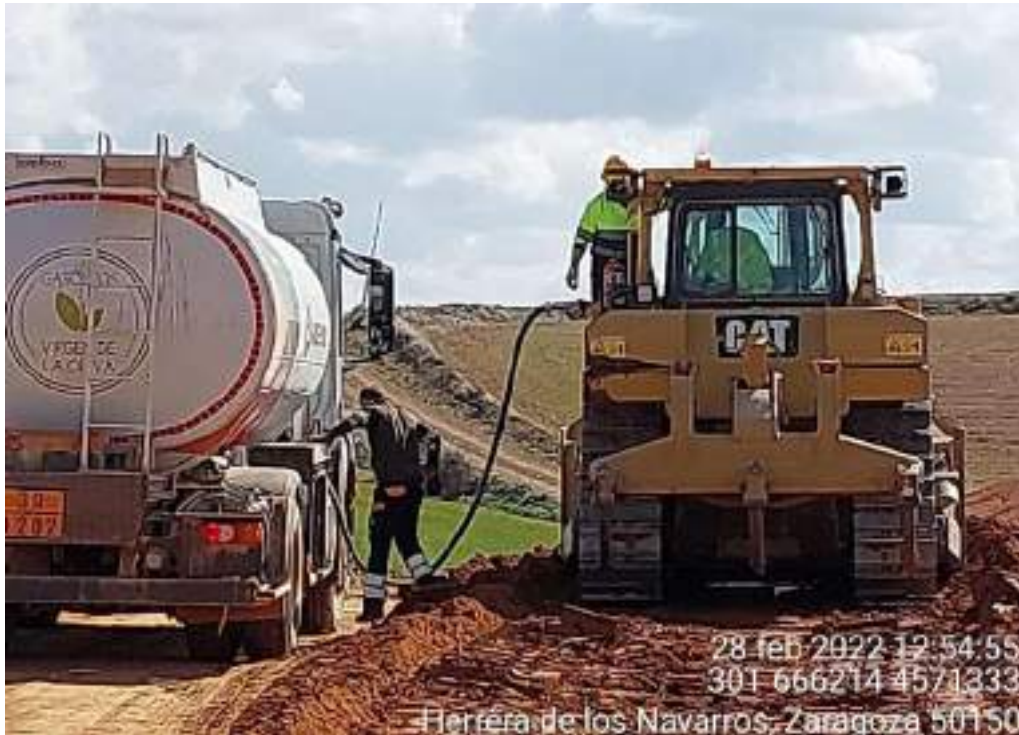
Imagen 3. No conformidad leve. Llenado de depósito de maquinaria sin protección del suelo.

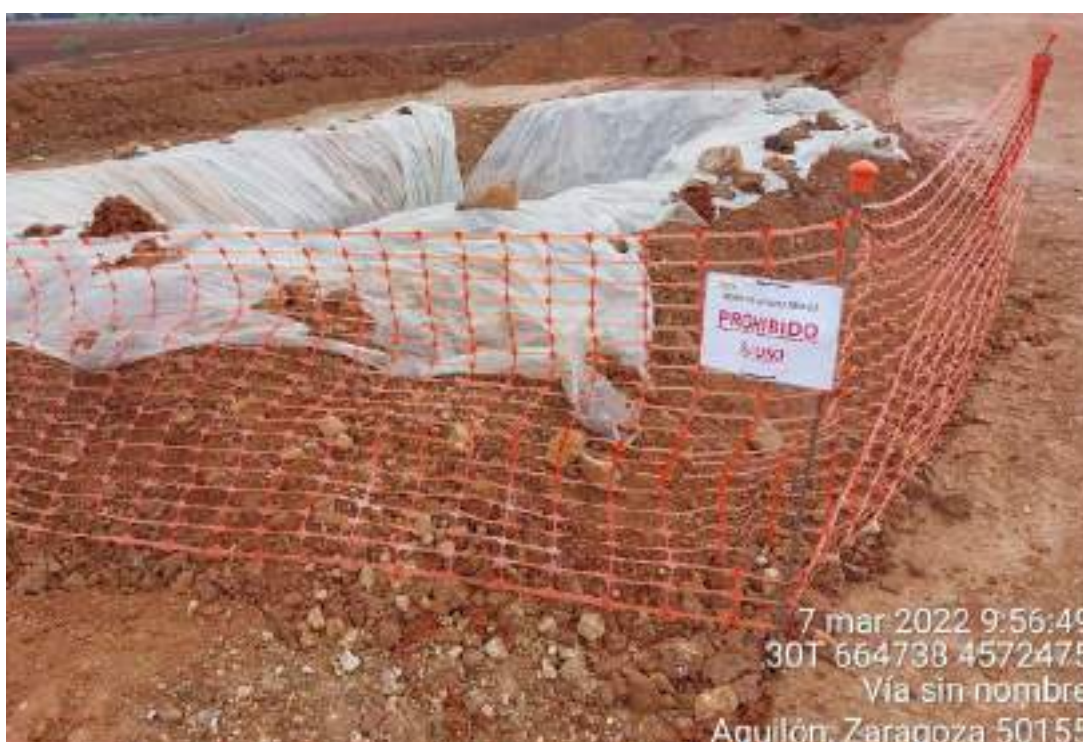
Imagen 2. Zona de lavado con cartel informativo de prohibición de uso.

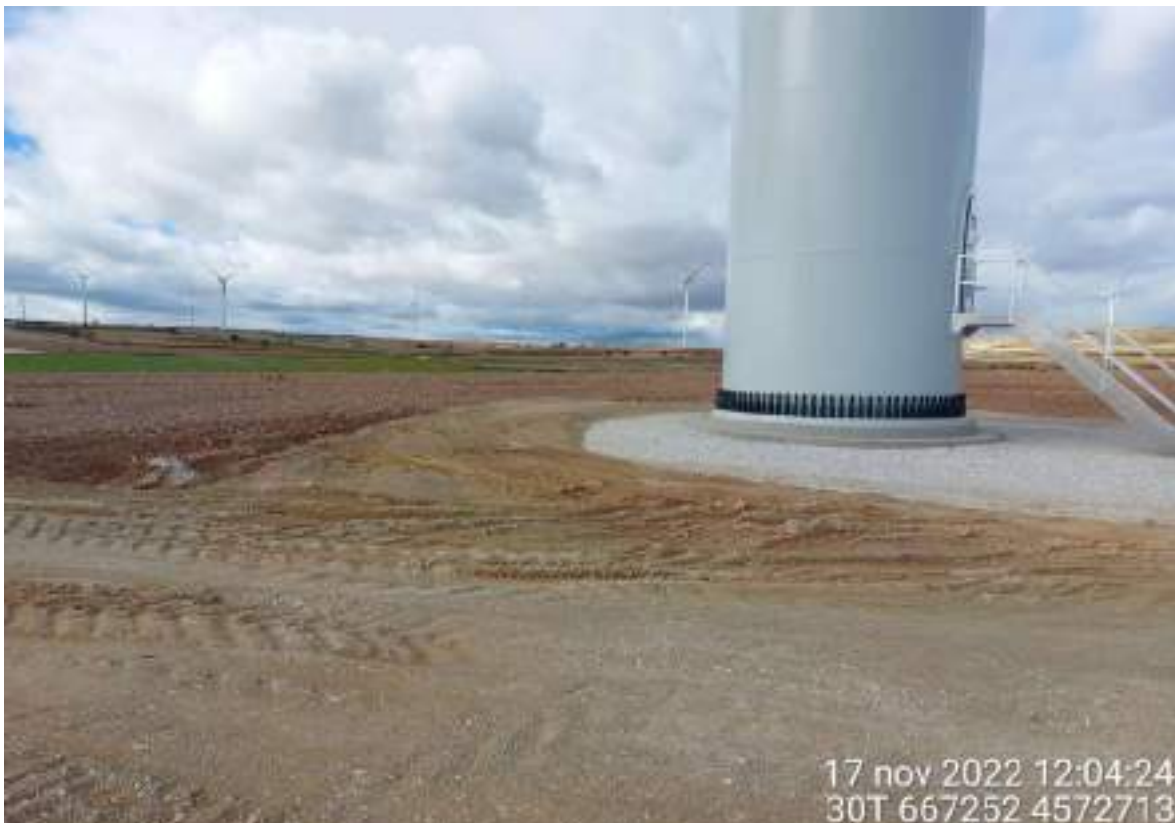
Imagen 3. Plataforma SBI-9 como ejemplo de que falta nivelar y eliminar las roderas existentes en la mayoría de las posiciones.
