NOMBRE DE LA INSLTACIÓN:	PE SAN BARTOLOMÉ II
PROVINCIA:	ZARAGOZA
NOMBRE DEL TITULAR:	ENERGÍAS RENOVABLES DE LISITEA, S.L.
CIF DEL TITULAR:	B-87895967
EMPRESA DE VIGILANCIA:	TESTA CALIDAD Y MEDIOAMBIENTE, S.L.
TIPO DE EIA:	ORDINARIA
INFORME DE FASE DE:	CONSTRUCCIÓN
PERIODICIDAD DEL INFORME SEGÚN DIA:	MENSUAL
AÑO DE SEGUIMIENTO NÚMERO:	1
Nº DE INFORME Y AÑO DE SEGUIMIENTO:	12 - 2023
PERÍODO QUE RECOGE EL INFORME:	ENERO 2023

1. INTRODUCCIÓN

1.2. OBJETO Y ALCANCE DEL PRESENTE INFORME MENSUAL.

Este informe de seguimiento del Programa de Vigilancia Ambiental del parque eólicos San Bartolomé II, corresponde a la fase de obras del mismo.

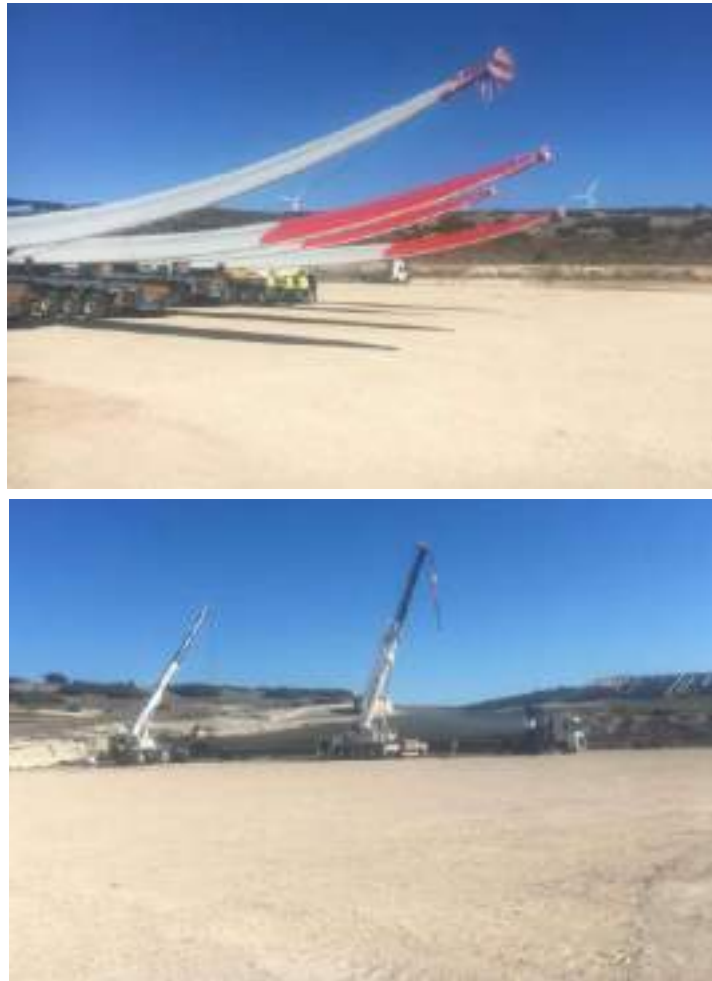
Imagen 3. Zona de acopio con palas de aerogeneradores. UTM: 673.229X 4.575.381Y

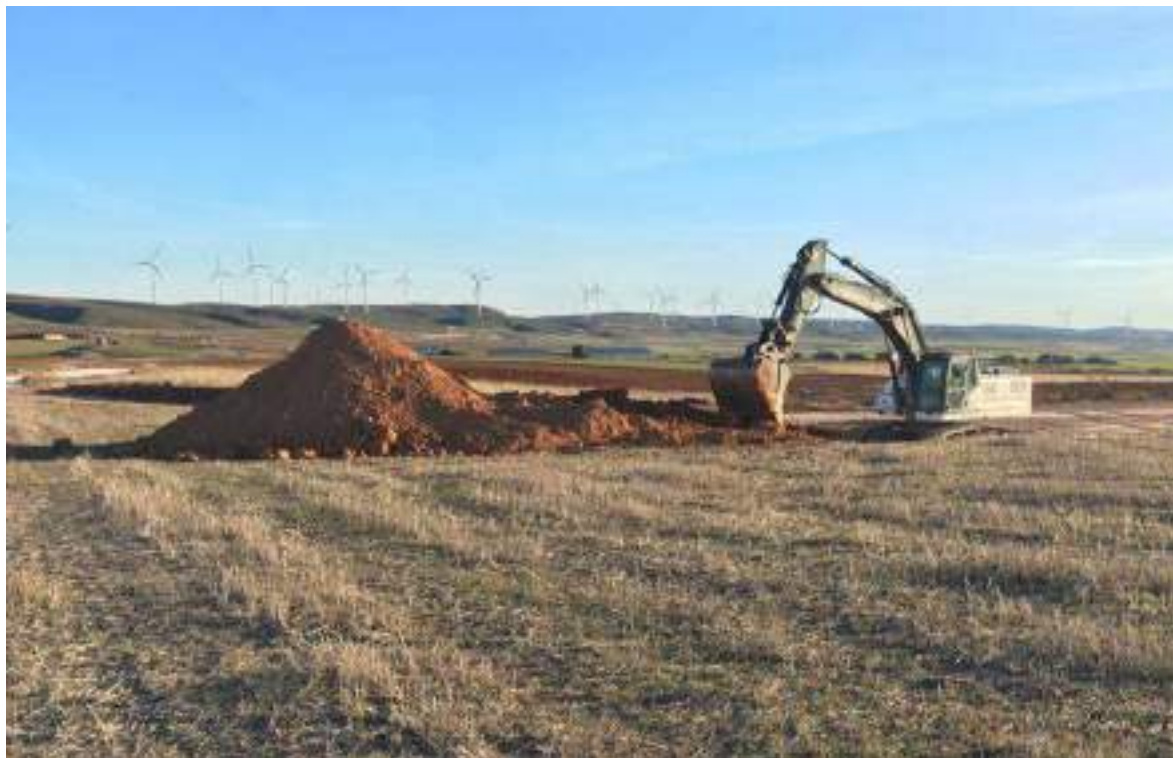
Imagen 1. Retroexcavadora trabajando en SBII-02

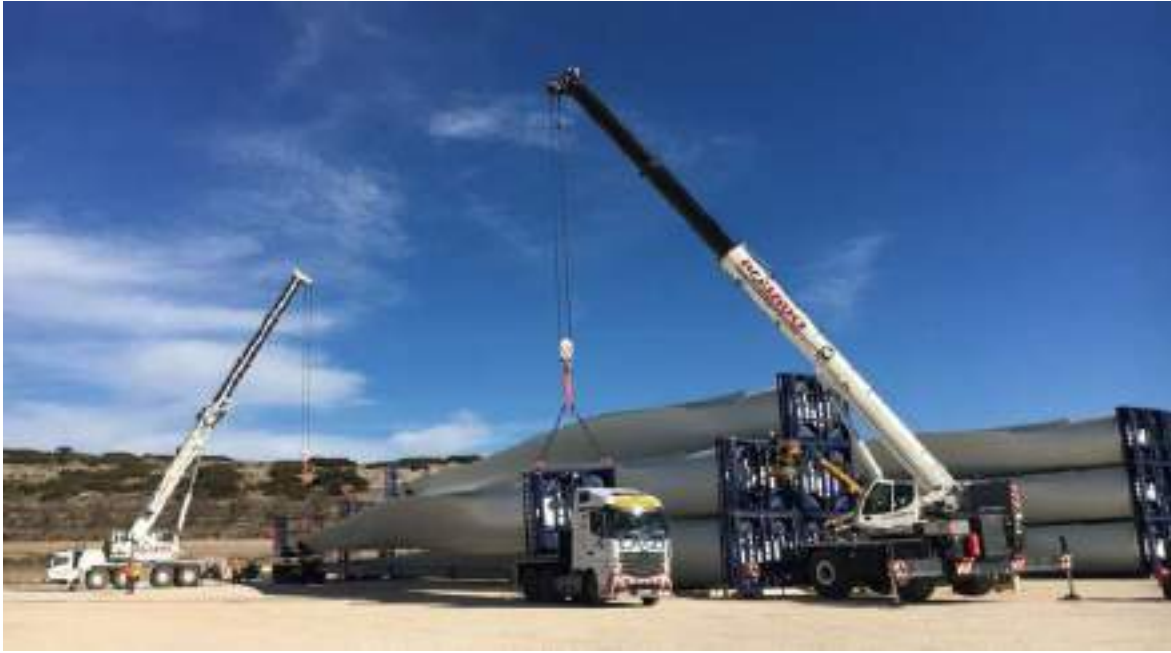
Imagen 5. Zona de acopio de material

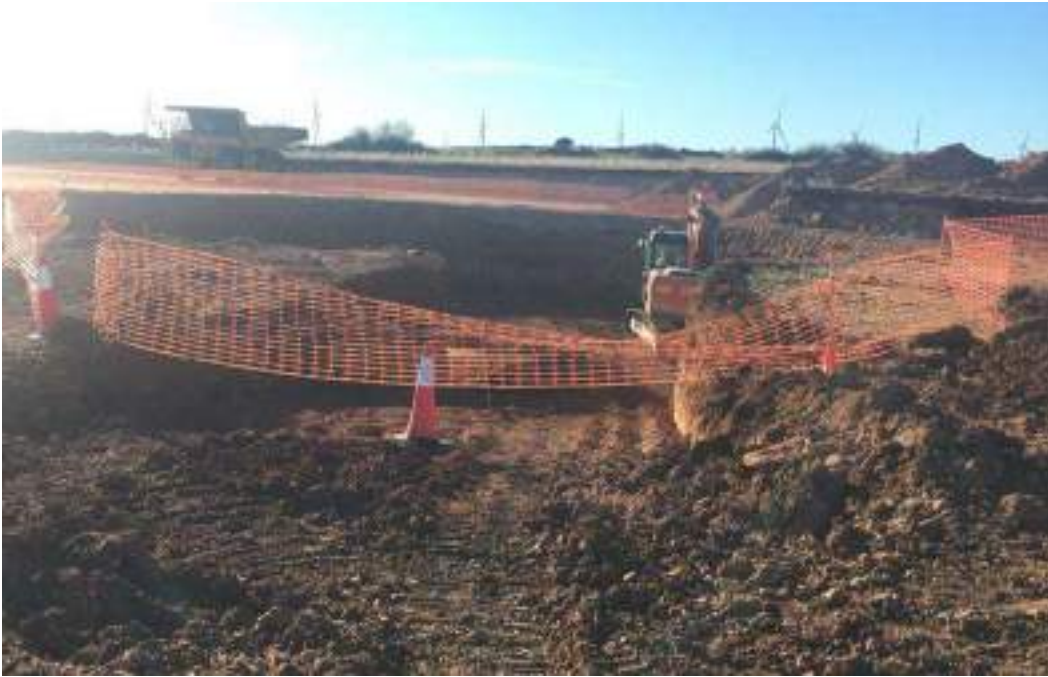
Imagen 2. Excavación zapata SBII-02

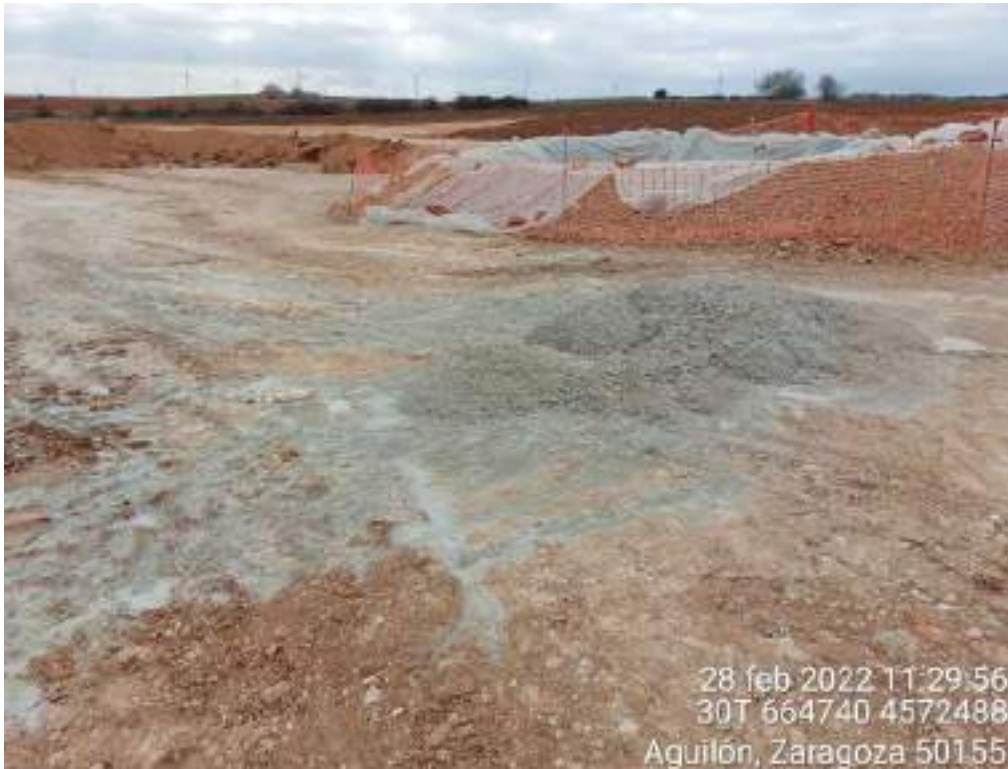
Imagen 1. No conformidad grave. Utilización de zonas de lavado junto con generación de residuo de hormigón pese a su prohibición.

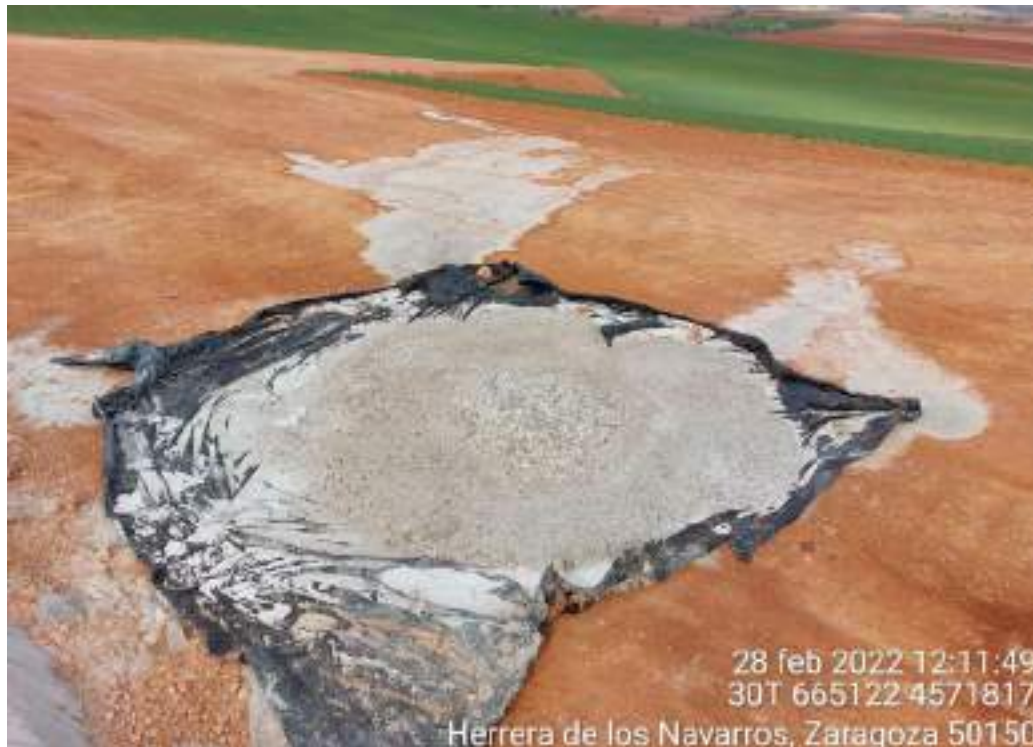
Imagen 4. Residuo de hormigón en SBII-05

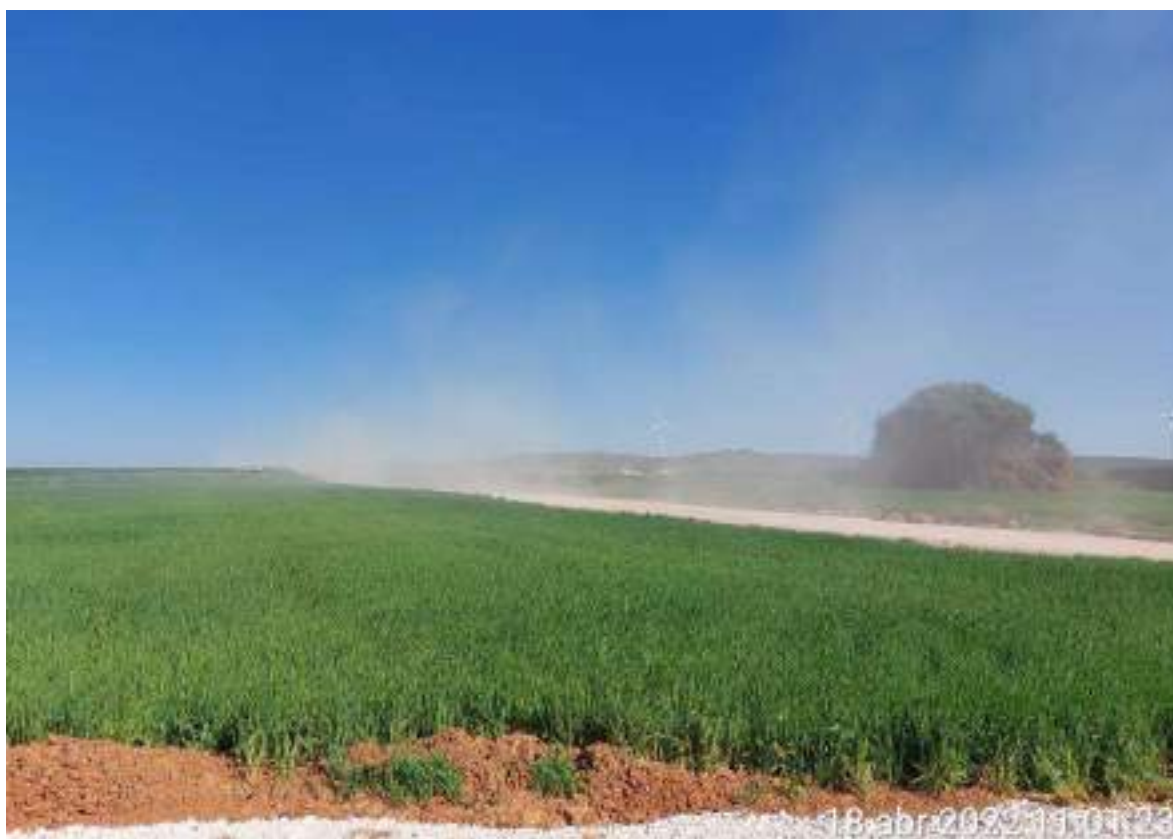
Imagen 2. Polvo generado debido al tránsito de camiones.
