Nombre de la instalación:	FV CALAMOCHA II
Provincia/s ubicación de la instalación:	ZARAGOZA
Nombre del titular	Fuerzas Energéticas del Sur de Europa IV, S.L
CIF del titular:	B87755476
Nombre de la empresa de vigilancia:	Técnica Y Proyectos S.A.
Tipo de EIA:	Ordinaria
Informe de FASE de:	EXPLOTACIÓN
Periodicidad del informe según DIA	Cuatrimestral
Año de seguimiento nº:	AÑO 3
Nº de informe y año de seguimiento:	INFORME nº2 del AÑO 3
Periodo que recoge el informe:	Diciembre 2023-Marzo 2024

■ Abril 2024

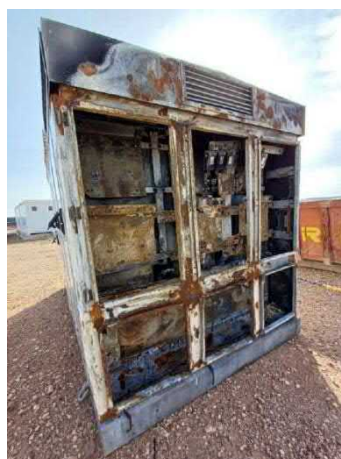
Imagen 21. Centro de transformación incendiado ubicado en el punto limpio

Durante el periodo que corresponde al presente informe, se observó un CT que había sufrido un incendio depositado correctamente en el punto limpio ubicado en la planta de Tambores I. Se consultó con el personal la incidencia y se indicó que el incendio no se extendió ni afectó a más infraestructuras.
