INFORME CUATRIMESTRAL

VIGILANCIA AMBIENTAL PFV EL SOTÓN

Nombre de la instalación:	FV "El Sotón" de 10 MWh
Provincia/s ubicación de la instalación:	Huesca
Nombre del titular:	Anthophila Energías Renovables 4, S.L.
CIF del titular:	B99509275
Nombre de la empresa de vigilancia	Athmos Sostenibilidad S.L.
Tipo de EIA:	Simplificada
Informe de FASE de:	CONSTRUCCIÓN
Periodicidad del informe según DIA:	Cuatrimestral
Año de seguimiento nº:	AÑO 1
Nº de informe y año de seguimiento	INFORME nº1 del AÑO 1
Período que recoge el informe	Abril 2023 - Julio 2023

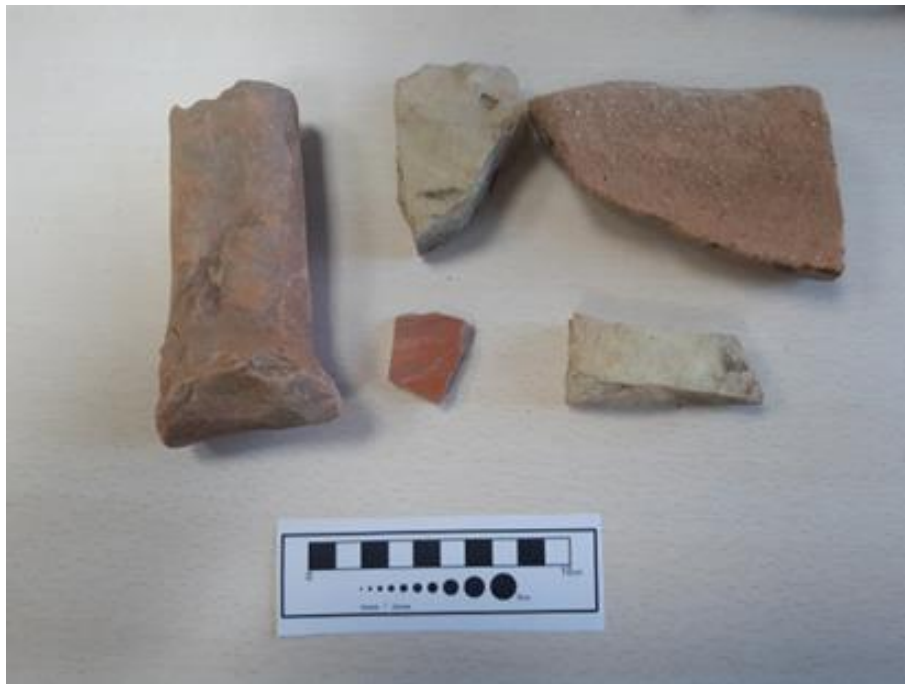
Fig. 7. Restos materiales de época romana, recuperados en la superficie de las parcelas afectadas por las obras.

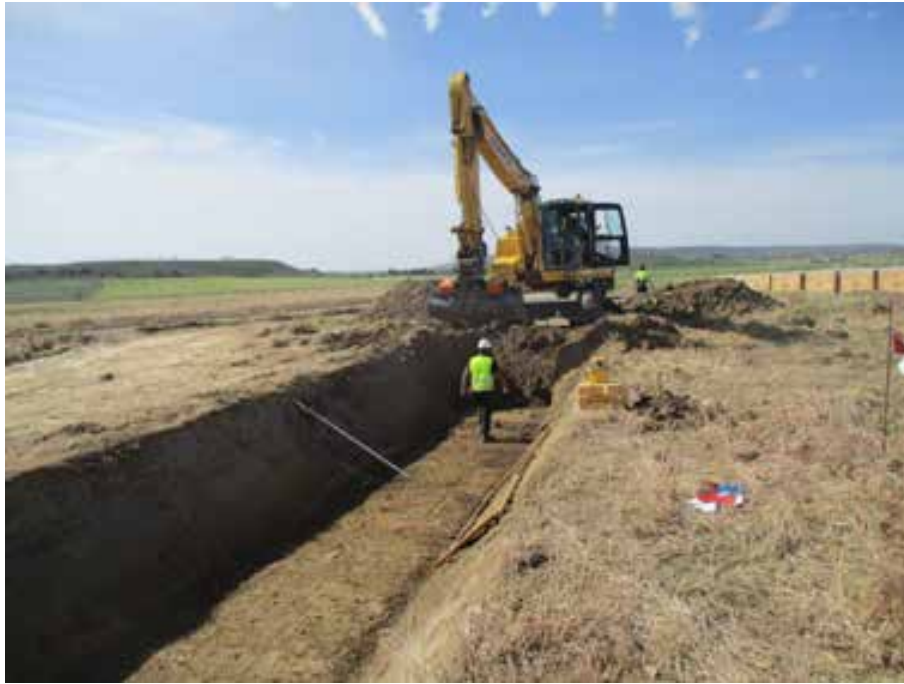
Fig. 1. Zanja del canal principal de drenaje. Parcela E. Vista general desde E.

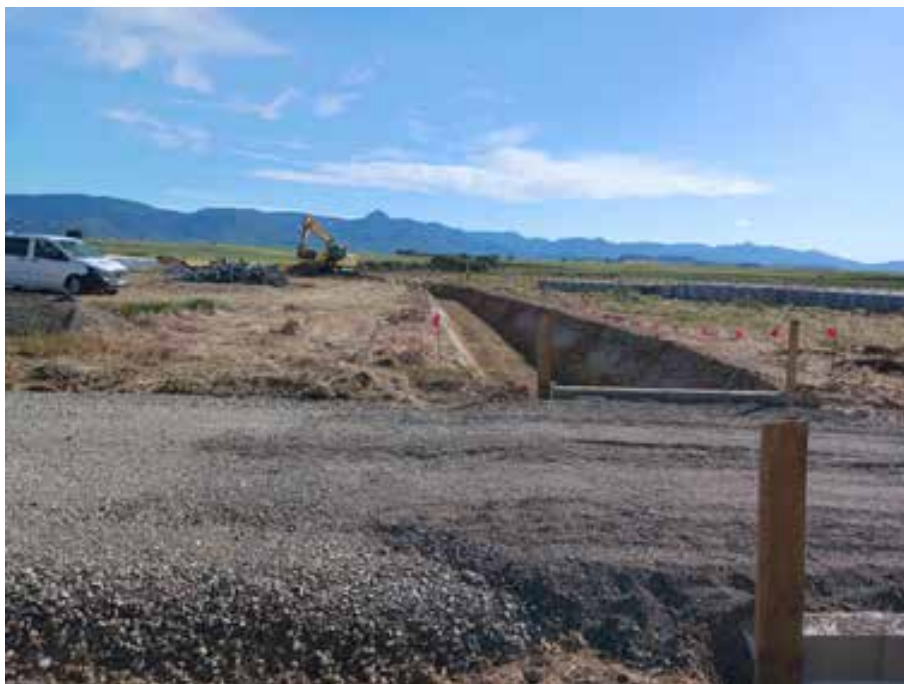
Fig. 2. Zanja del canal principal de drenaje. Parcela E. Vista general desde W.

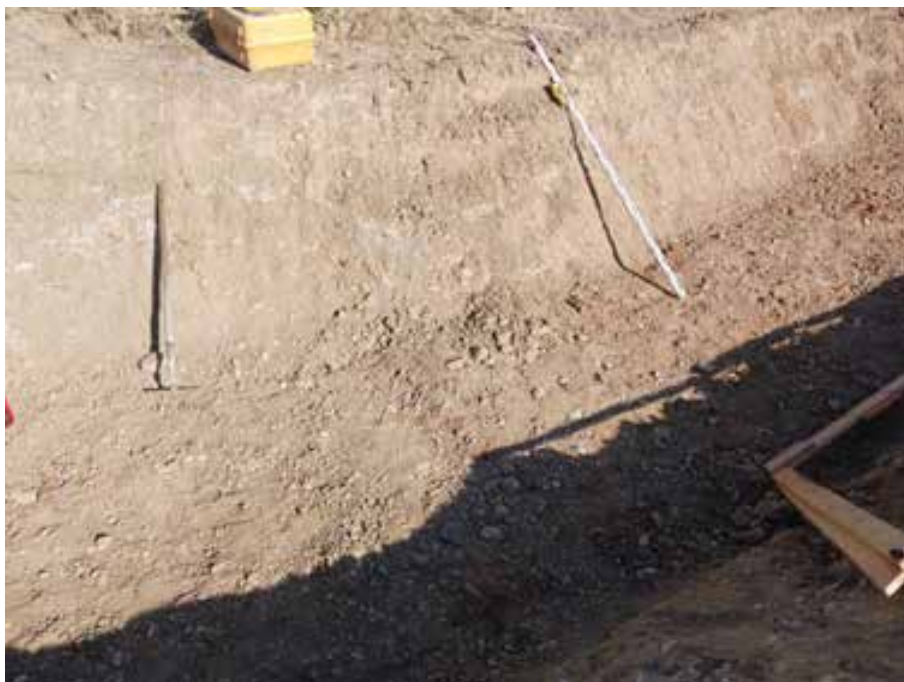
Fig. 4. Zanja del canal principal de drenaje. Parcela E. Detalle de composición estratigráfica del terreno. Depositos de colmatación sobre afloramiento de *mallacán* compacto.

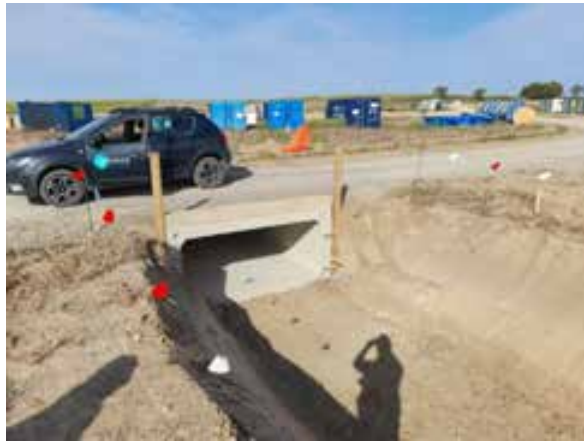
Fig. 1 Intersección del vial principal por encima del drenaje interior de la planta.

Se ha terminado el trabajo en el cruce de los viales y drenajes, con el arco de hormigón de la red interior de drenaje y la apertura del vial que va por encima, cumpliendo con todas las distancias y los límites del jalonamiento previo.

Queda la zona libre de residuos de hormigón y se baliza la zanja que queda libre en el drenaje para señalar y evitar riesgos.

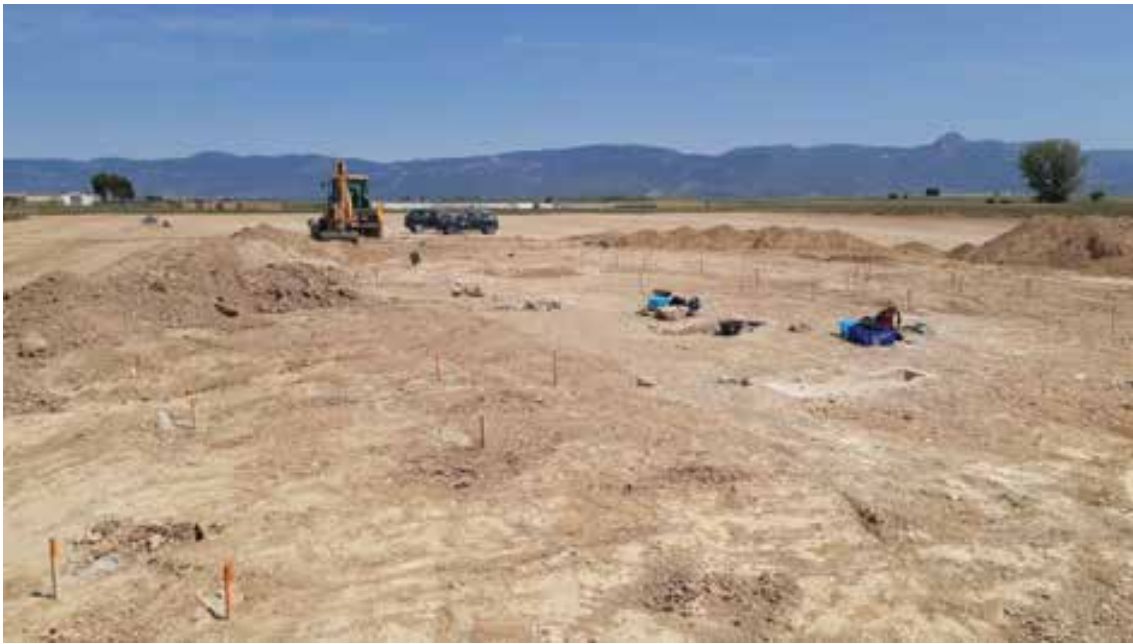
Fig. 1. Limpieza mediante excavadora mixta equipada con cazo de limpieza para la localización de tumbas. Cada estaca marca la posición de una tumba.

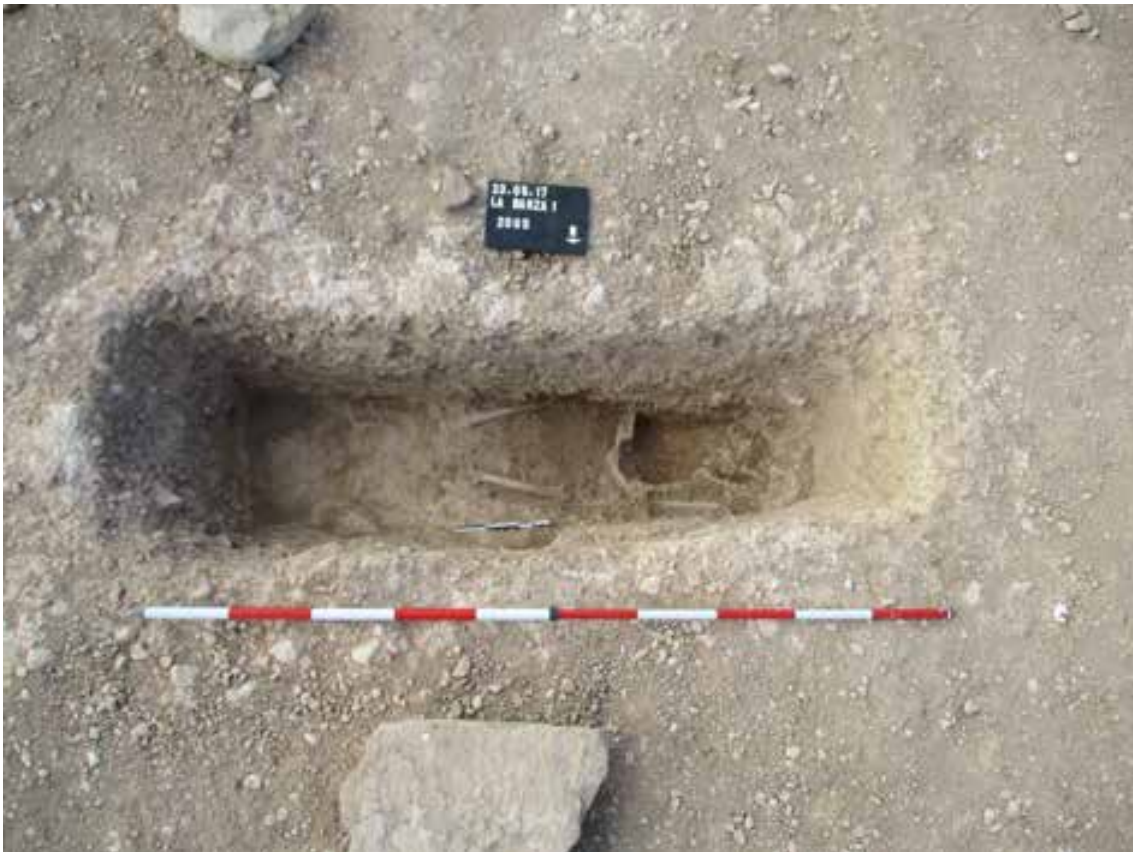
Fig. 3. Tumba 200 en proceso de excavación. Restos óseos humanos, probablemente femeninos (tibia, peronés y huesos del pie ya exhumados).

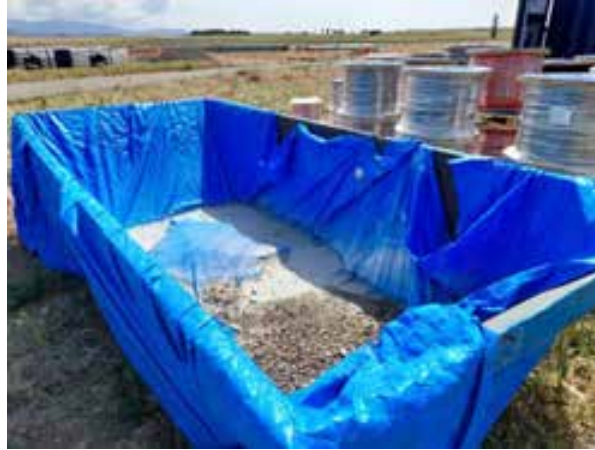
Fig. 3. Contenedor de residuos de hormigón

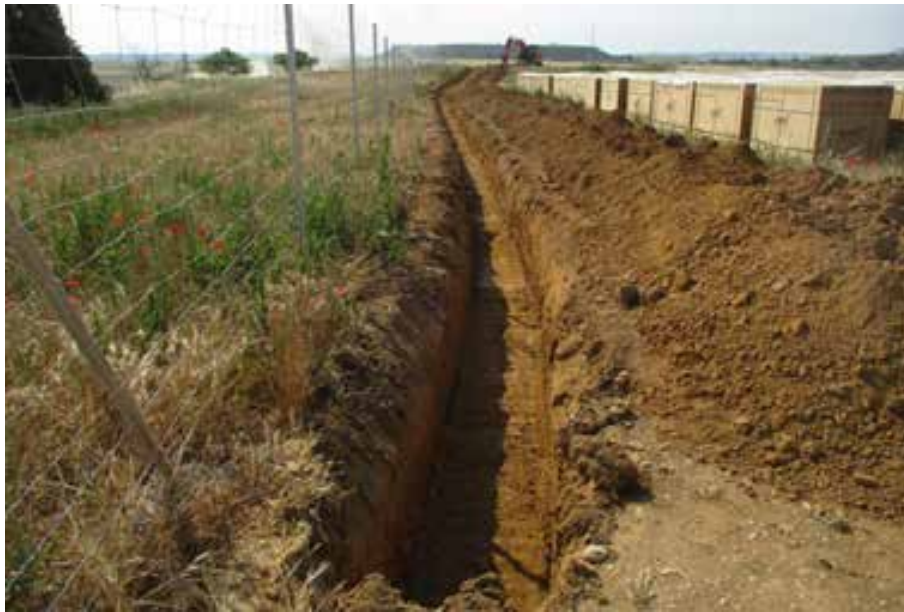
Fig. 1. CyS de la excavación de la zanja. Lateral E de la parcela W.

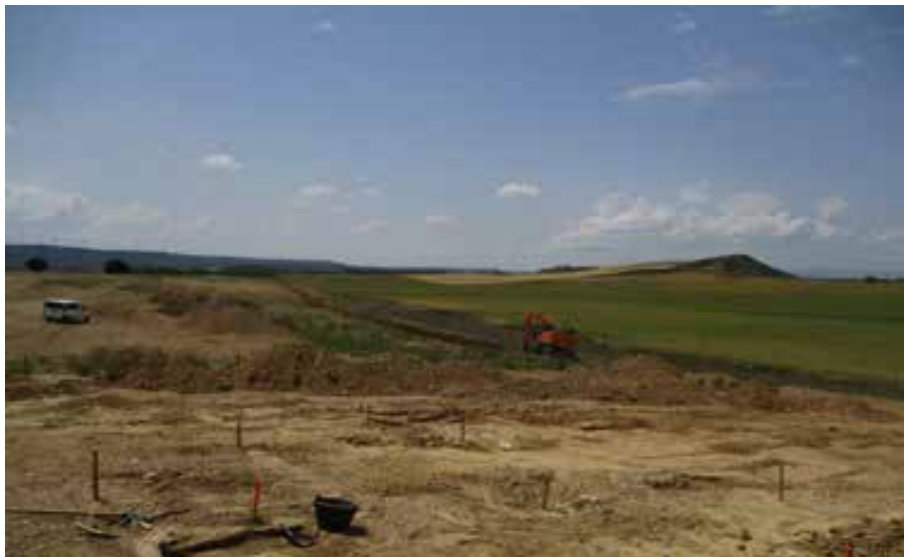
Fig. 2. CyS de la excavación de la zanja al paso por el entorno de la necrópolis

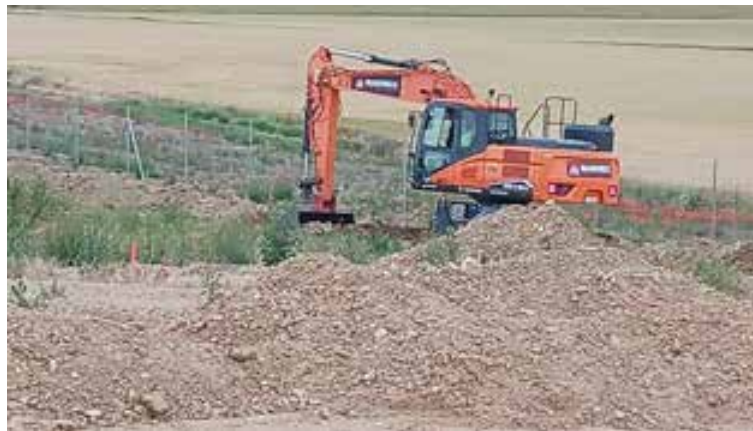
Fig. 1. Apertura de zanja perimetral.

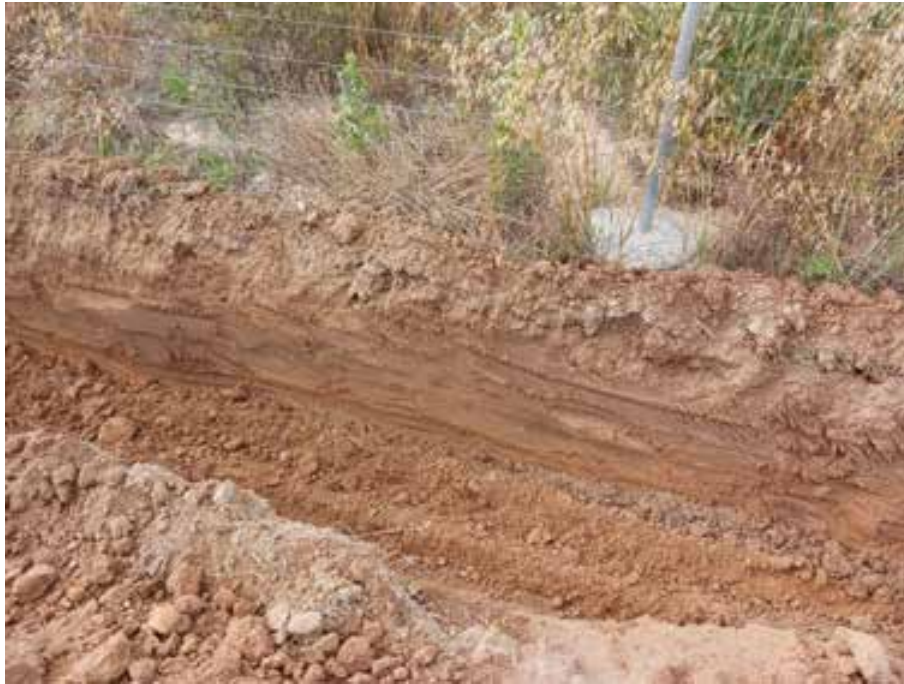
Fig. 3. Control arqueológico en zanja de evacuación eléctrica en parcela E.

Detalle de composición estratigráfica del terreno. Arcillas y limos bajo el manto vegetal.

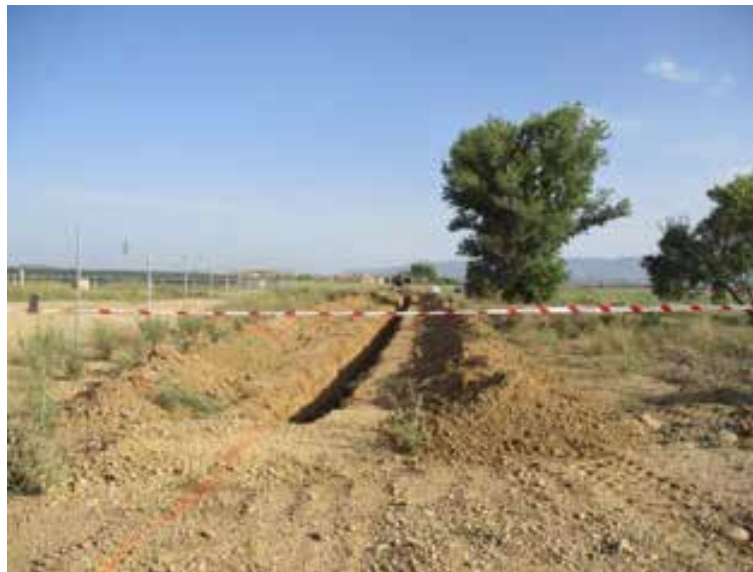
Fig. 3. Supervisión de los trabajos de excavación de la zanja para la línea de evacuación. Extremo S del tramo.

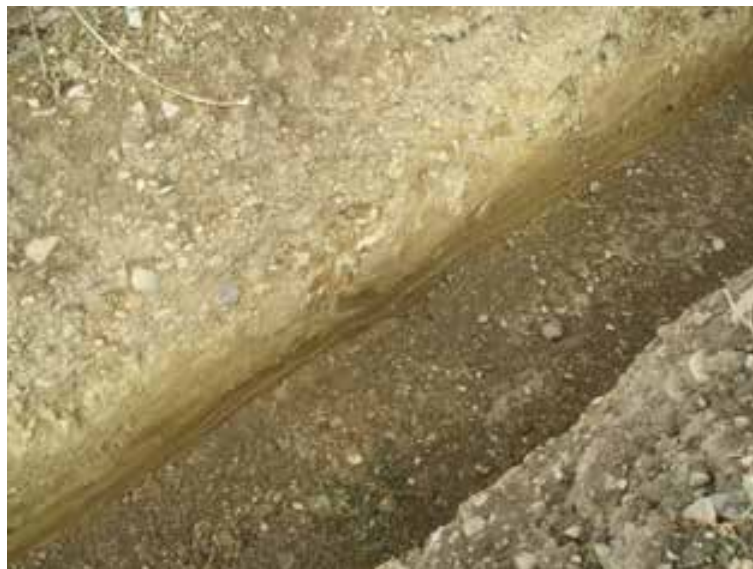
**Fig. 4. Supervisión de los trabajos de excavación de la zanja para la línea de evacuación.
Detalle de composición estratigráfica del terreno, con las gravas sobre las arcillas**

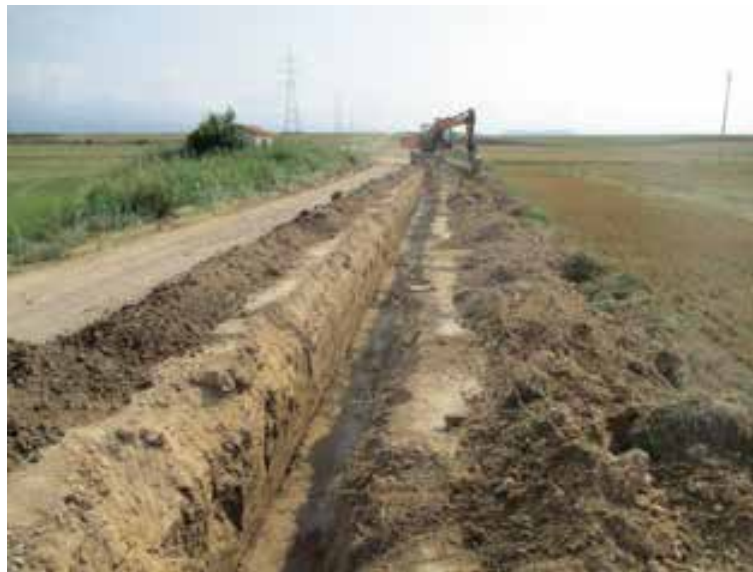
Fig. 1. Supervisión de los trabajos de excavación de la zanja para la línea de evacuación.

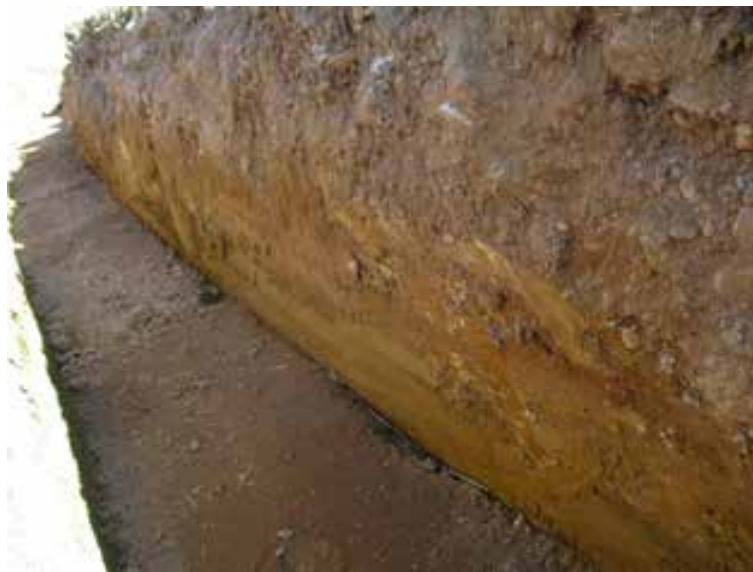
Fig. 4. Zanja de evacuación. Detalle de composición estratigráfica del terreno.
Arcillas bajo el estrato superficial.
