INFORME CUATRIMESTRAL

VIGILANCIA AMBIENTAL PFV EL SOTÓN

Nombre de la instalación:	FV "El Sotón" de 10 MWh
Provincia/s ubicación de la instalación:	Huesca
Nombre del titular:	Anthophila Energías Renovables 4, S.L.
CIF del titular:	B99509275
Nombre de la empresa de vigilancia	Athmos Sostenibilidad S.L.
Tipo de EIA:	Simplificada
Informe de FASE de:	CONSTRUCCIÓN
Periodicidad del informe según DIA:	Cuatrimestral
Año de seguimiento nº:	AÑO 1
Nº de informe y año de seguimiento	INFORME nº2 del AÑO 1
Período que recoge el informe	Agosto 2023 - noviembre 2023

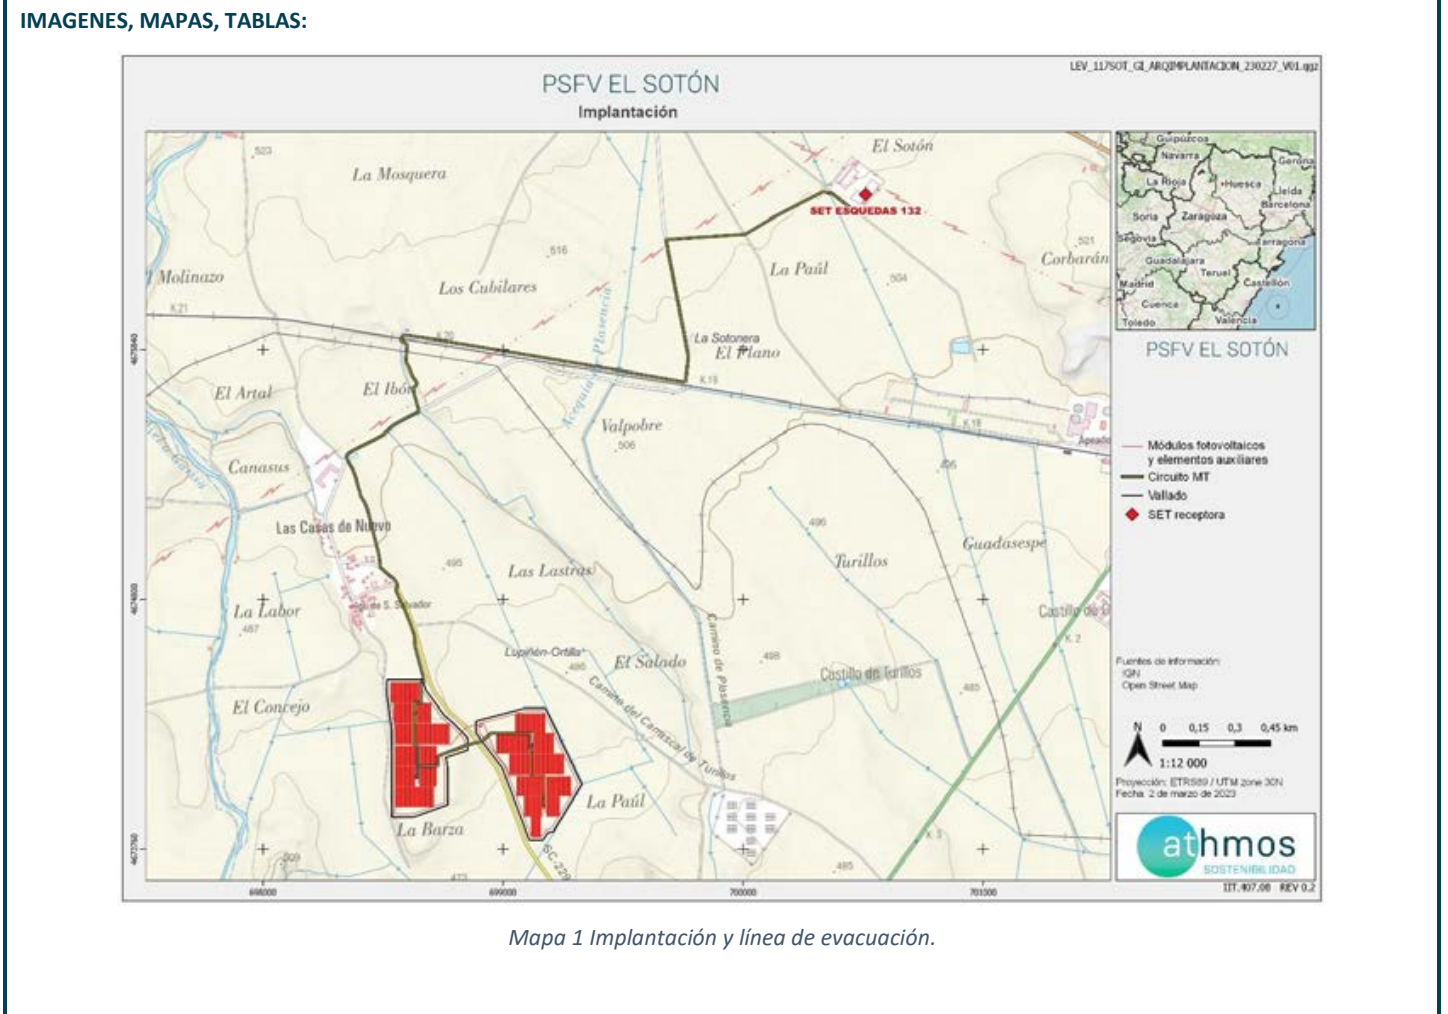
PUNTOS DE CONTROL:
Control y seguimiento con metodología arqueológica de los trabajos de excavación con medios mecánicos de la Línea Eléctrica Soterrada de evacuación de energía. Reanudación de los trabajos.

PROYECTO PFV PSF EL SOTÓN	FICHA DE CONTROL: COND. 06X17
ORIGEN DE CONTROL:	DIRECCIÓN GENERAL DE PATRIMONIO CULTURAL. Exp: Prev: 001/19.296 Exp: 169/19/20/21/22/2023	FECHA: 22/09/2023
TIPO DE CONTROL:	Control Arqueológico de los trabajos de apertura de la zanja de la Línea Eléctrica Soterrada de evacuación de energía	
CONTROL:	Control de los movimientos de tierra durante la excavación de la zanja para instalación de la Línea Eléctrica Soterrada de evacuación de energía

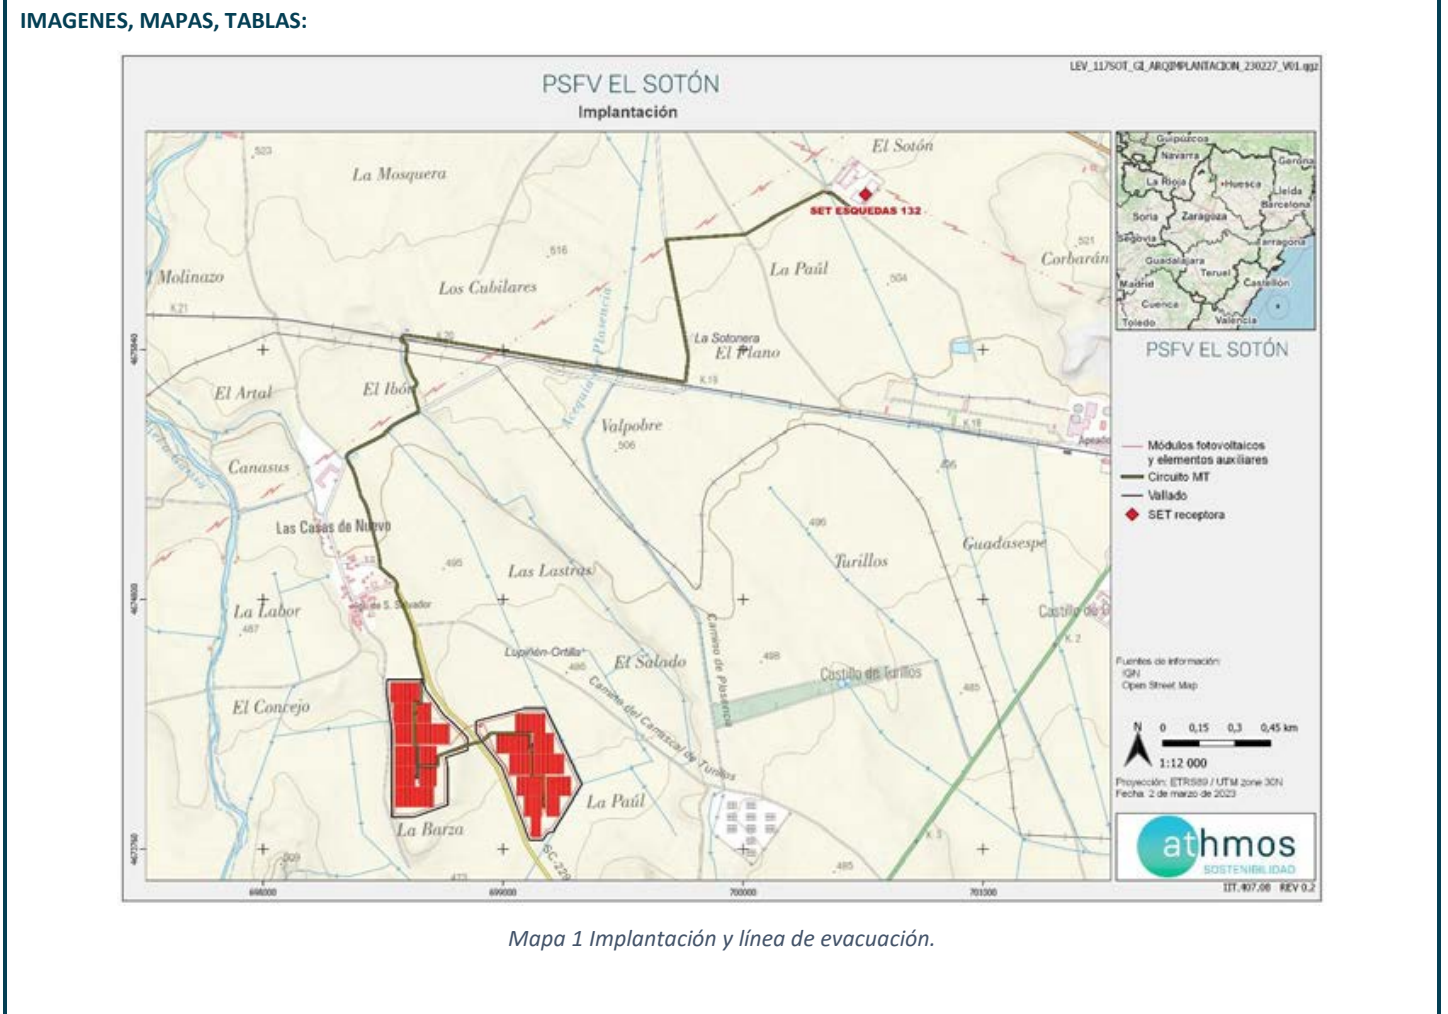
PUNTOS DE CONTROL:
Control y seguimiento con metodología arqueológica de los trabajos de excavación con medios mecánicos de la Línea Eléctrica Soterrada de evacuación de energía. Reanudación de los trabajos.

PROYECTO PFV PSF EL SOTÓN	FICHA DE CONTROL: COND. 06X19
ORIGEN DE CONTROL:	DIRECCIÓN GENERAL DE PATRIMONIO CULTURAL. Exp: Prev: 001/19.296 Exp: 169/19/20/21/22/2023	FECHA: 06/10/2023
TIPO DE CONTROL:	Control Arqueológico de los trabajos de apertura de la zanja de la Línea Eléctrica Soterrada de evacuación de energía	
CONTROL:	Control de los movimientos de tierra durante la excavación de la zanja para instalación de la Línea Eléctrica Soterrada de evacuación de energía
