Nombre de la instalación:	FV ESCUCHA II
Provincia/s ubicación de la instalación:	ZARAGOZA
Nombre del titular	Fuerzas Energéticas del Sur de Europa IV, S.L
CIF del titular:	B87755476
Nombre de la empresa de vigilancia:	Técnica Y Proyectos S.A.
Tipo de EIA:	Ordinaria
Informe de FASE de:	EXPLOTACIÓN
Periodicidad del informe según DIA	Cuatrimestral
Año de seguimiento nº:	AÑO 3
Nº de informe y año de seguimiento:	INFORME nº2 del AÑO 3
Periodo que recoge el informe:	Diciembre 2023-Marzo 2024

■ Abril 2024

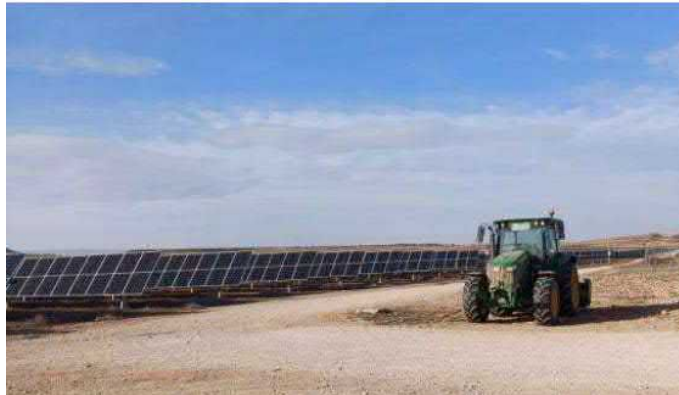
Imagen 6. Tractor utilizado para el control de la vegetación que crece en el interior de la planta fotovoltaica

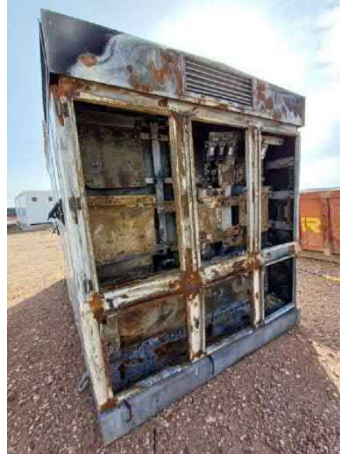
Durante el periodo que corresponde al presente informe, se observó un CT que había sufrido un incendio depositado correctamente en el punto limpio ubicado en la planta de Tambores I. Se consultó con el personal la incidencia y se indicó que el incendio no se extendió ni afectó a más infraestructuras.

Imagen 21. Centro de transformación incendiado ubicado en el punto limpio

En cuanto a la gestión del CT incendiado, queda pendiente determinar si se utilizará para aprovechar piezas de él o si será gestionado como residuo por una empresa especializada. En este segundo caso, se entregará el albarán correspondiente.

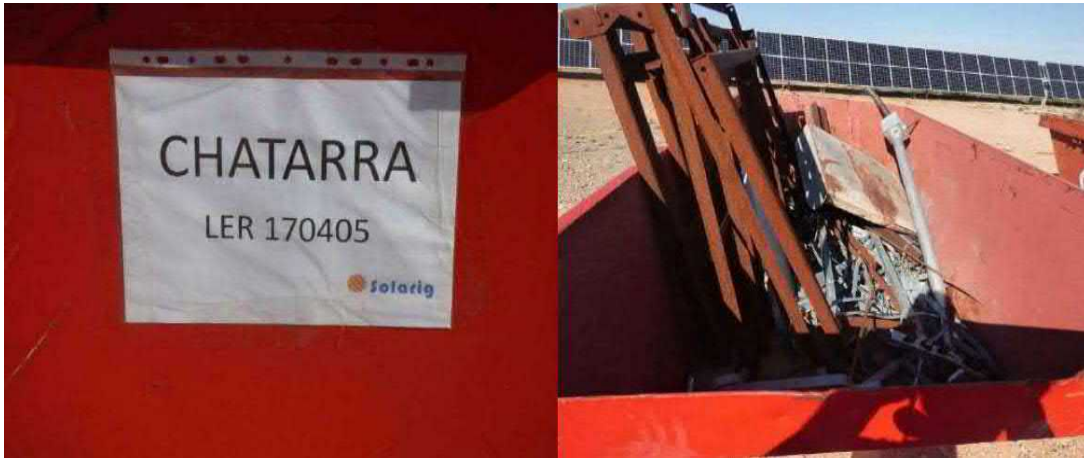
Imagen 22. Contenedor habilitado para el depósito de chatarra adecuadamente identificado

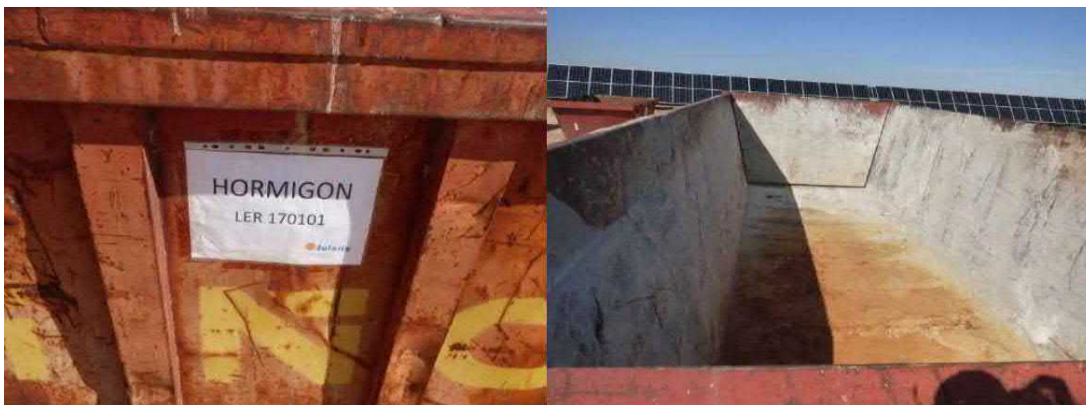
Imagen 24. Contenedor habilitado para el depósito de hormigón adecuadamente identificado

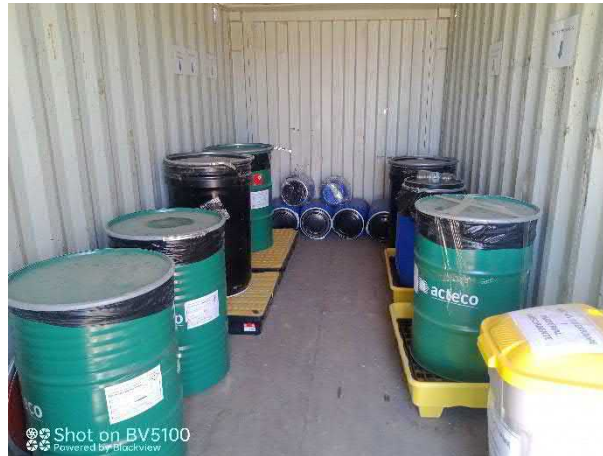
Imagen 25. Depósitos homologados adecuadamente identificados situados en el interior del punto limpio para el depósito temporal de residuos peligrosos

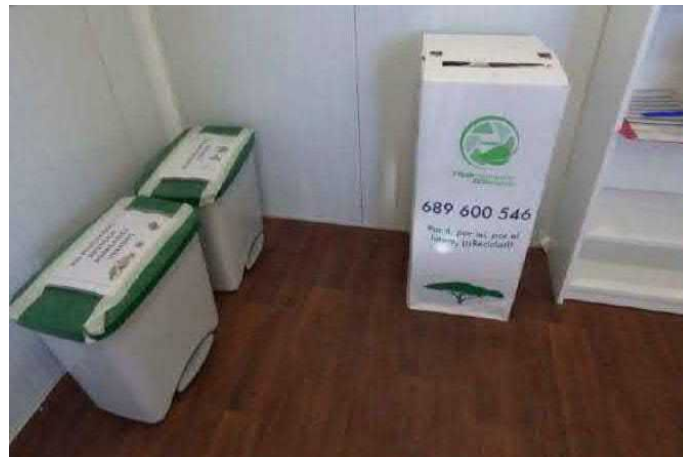
Imagen 26. Cubos habilitados para el depósito de residuos urbanos en el edificio de O&M de la planta fotovoltaica "Calamocho II"
