Nombre de la instalación:	FV HÍJAR I
Provincia/s ubicación de la instalación:	ZARAGOZA
Nombre del titular	Fuerzas Energéticas del Sur de Europa IV, S.L
CIF del titular:	B87755476
Nombre de la empresa de vigilancia:	Técnica Y Proyectos S.A.
Tipo de EIA:	Ordinaria
Informe de FASE de:	EXPLOTACIÓN
Periodicidad del informe según DIA	Cuatrimestral
Año de seguimiento nº:	AÑO 3
Nº de informe y año de seguimiento:	INFORME nº2 del AÑO 3
Periodo que recoge el informe:	Diciembre 2023-Marzo 2024

■ Abril 2024

En el presente documento se recogen los resultados obtenidos en el seguimiento del plan de vigilancia ambiental (en adelante PVA) durante los meses de diciembre de 2023 a marzo de 2024 (ambos inclusive) del año 3 de explotación del parque fotovoltaico "Híjar I", situado en el término municipal de Almochuel (Zaragoza), dándose cumplimiento de esta manera a la DIA formulada por el INAGA.

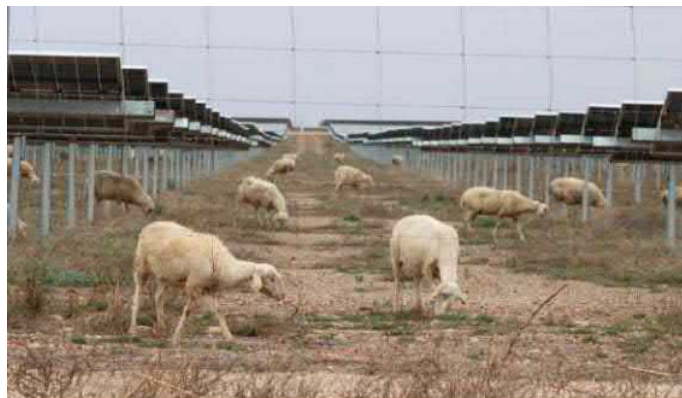
Durante el presente cuatrimestre, el mantenimiento de la cobertura vegetal se ha llevado a cabo principalmente mediante el pastoreo de ganado ovino. De esta forma, además del control del crecimiento de la vegetación, se ha producido un aporte de nutrientes al suelo a través de los excrementos de los animales, y se ha apoyado a la actividad ganadera local. En aquellas zonas en las que ha sido necesario, se ha recurrido también a medios mecánicos para controlar el crecimiento de la vegetación.

Imagen 3. Ganado ovino pastando dentro de la planta fotovoltaica para el control de la vegetación

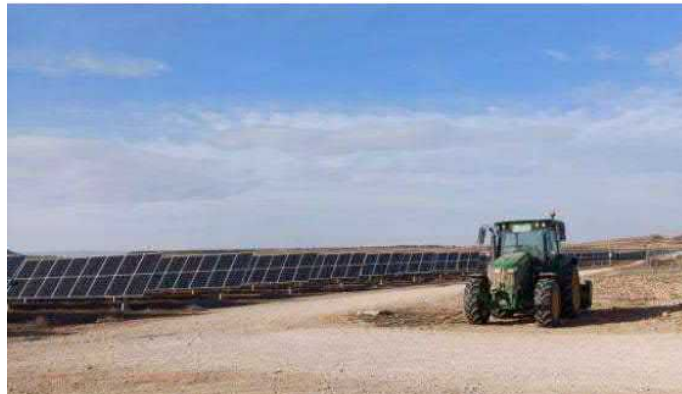
Imagen 6. Tractor utilizado para el control de la vegetación que crece en el interior de la planta fotovoltaica

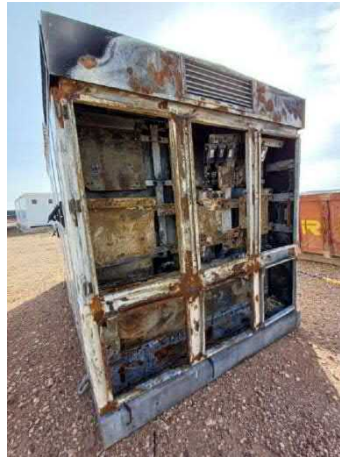
Durante el periodo que corresponde al presente informe, se observó un CT que había sufrido un incendio depositado correctamente en el punto limpio ubicado en la planta de Tambores I. Se consultó con el personal la incidencia y se indicó que el incendio no se extendió ni afectó a más infraestructuras.

Imagen 22. Centro de transformación incendiado ubicado en el punto limpio

En cuanto a la gestión del CT incendiado, queda pendiente determinar si se utilizará para aprovechar piezas de él o si será gestionado como residuo por una empresa especializada. En este segundo caso, se entregará el albarán correspondiente.

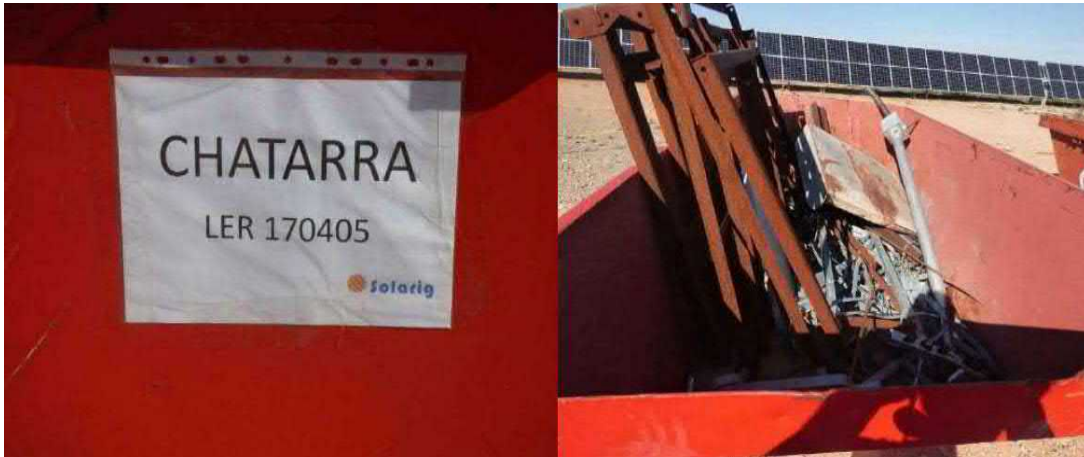
Imagen 23. Contenedor habilitado para el depósito de chatarra adecuadamente identificado

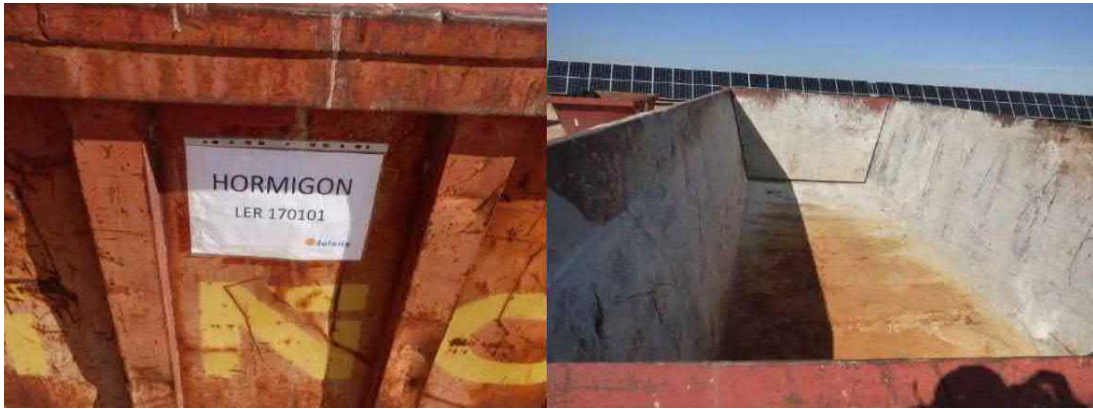
Imagen 25. Contenedor habilitado para el depósito de hormigón adecuadamente identificado

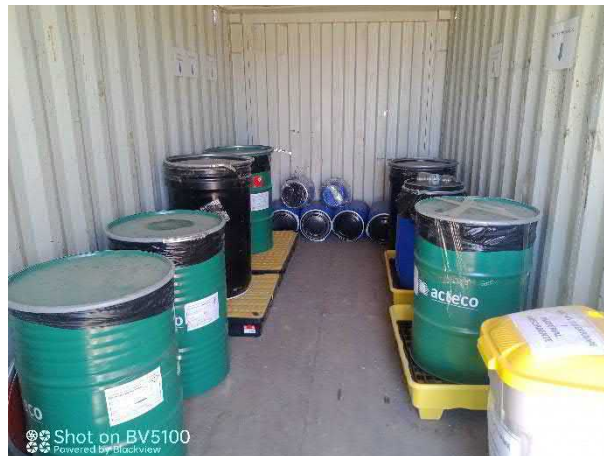
Imagen 26. Depósitos homologados adecuadamente identificados situados en el interior del punto limpio para el depósito temporal de residuos peligrosos

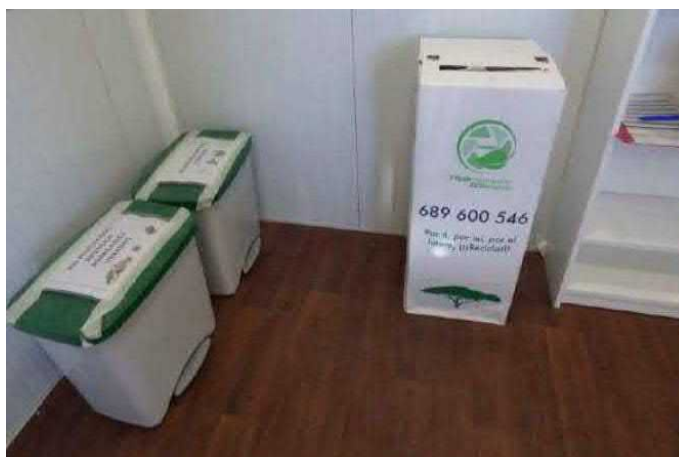
Imagen 27. Cubos habilitados para el depósito de residuos urbanos en el edificio de O&M de la planta fotovoltaica "Calamocha II"
