# INFORME CUATRIMESTRAL FASE EXPLOTACIÓN- 1<sup>er</sup> INFORME 1<sup>er</sup> AÑO

FV LA CUESTA I

AGOSTO - DICIEMBRE 2023

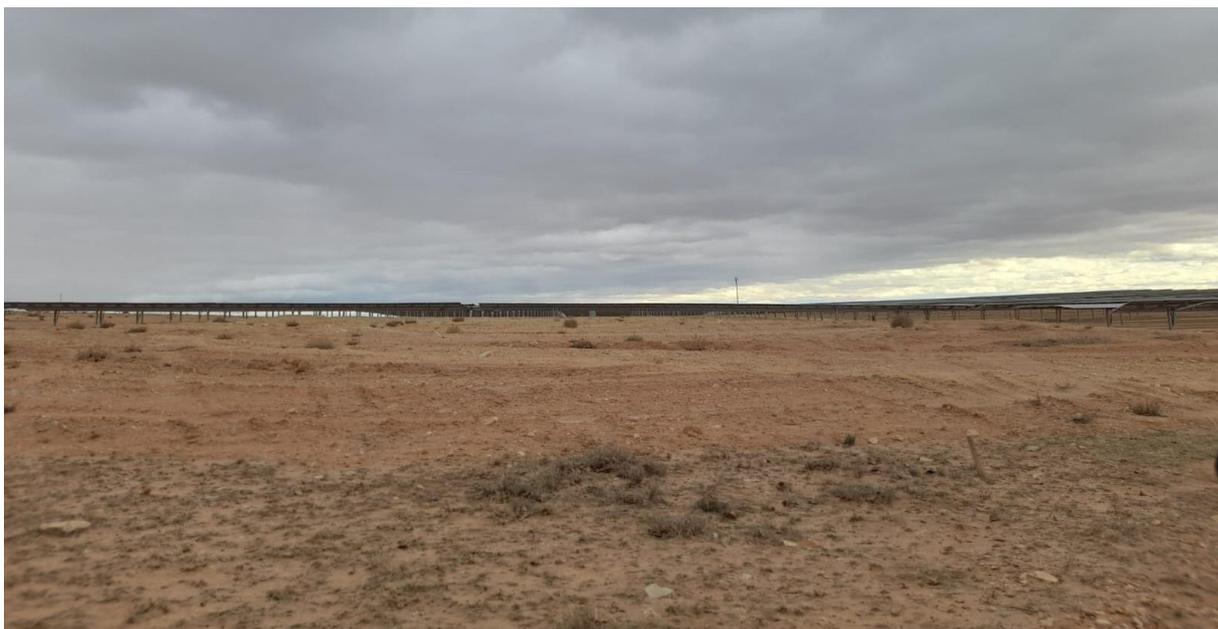
Arriba, zonas entre seguidores sin vegetación.

Abajo, una de las zonas en las que la capa de tierra vegetal extendida es tan gruesa que no permite crecer nada.
