INFORME FINAL OBRA FV PITARCO A

NOMBRE DE LA INSTALACIÓN	FV PITARCO A
TM, PROVINCIA	TM MUEL, ZARAGOZA
NOMBRE DEL TITULAR	PITARCO ENERGIA, S.L.
CIF DEL TITULAR	B99521304
NOMBRE DE LA EMPRESA DE VIGILANCIA	ENERLAND PROJECT DEVELOPMENT, S.L.
TIPO DE EIA	ORDINARIA
INFORME DE FASE DE	CONSTRUCCION
PERIODICIDAD DEL INFORME	FINAL
AÑO DE SEGUIMIENTO	AÑO 1
Nº DE INFORME Y AÑO DE SEGUIMIENTO	INFORME FINAL DE OBRA
PERIODO QUE RECOGE EL INFORME	JUNIO 23

El objeto del presente informe es comunicar las actividades desarrolladas por la Dirección Ambiental de Obra y la situación del proyecto fotovoltaico FV PITARCO, desde el comienzo de los trabajos en febrero de 2022, hasta su finalización en junio de 2023.

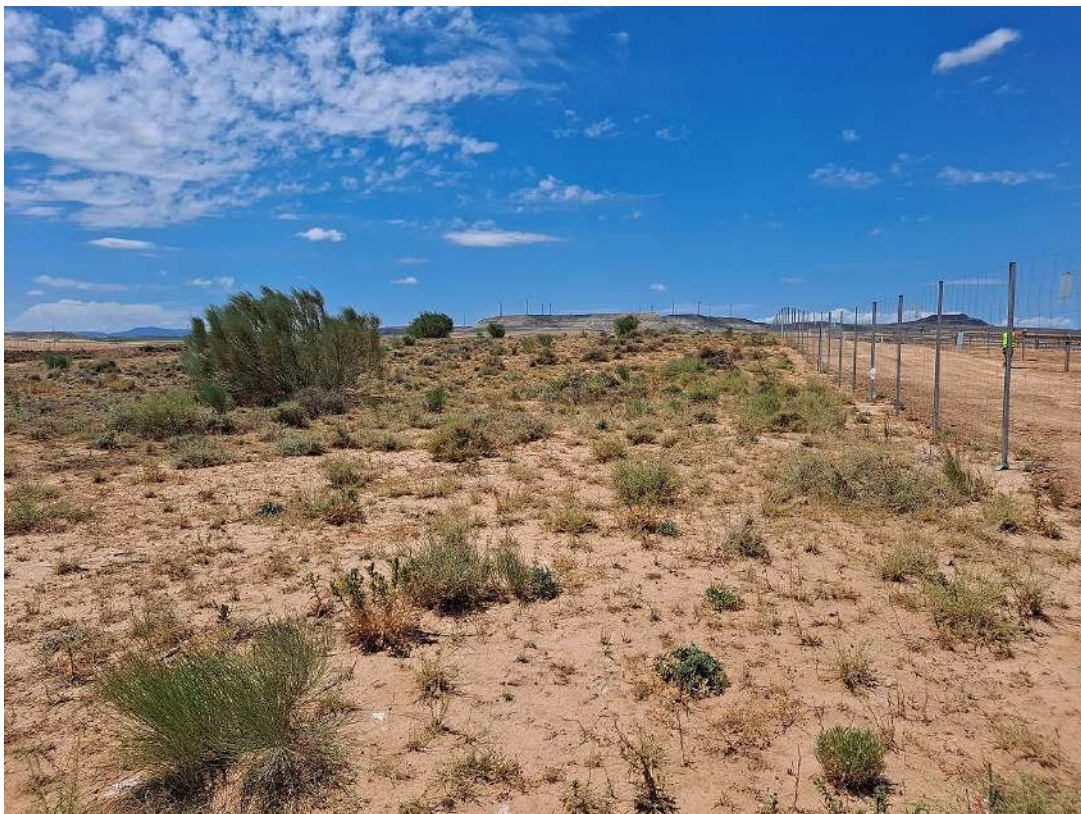
Figura 10. Vegetación natural del entorno

Durante las visitas a obra se realiza el seguimiento que la ocupación de zonas de vegetación natural se limita a lo aprobado en el proyecto. Se verifica también que la maquinaria circula únicamente por los viales habilitados para tal fin.

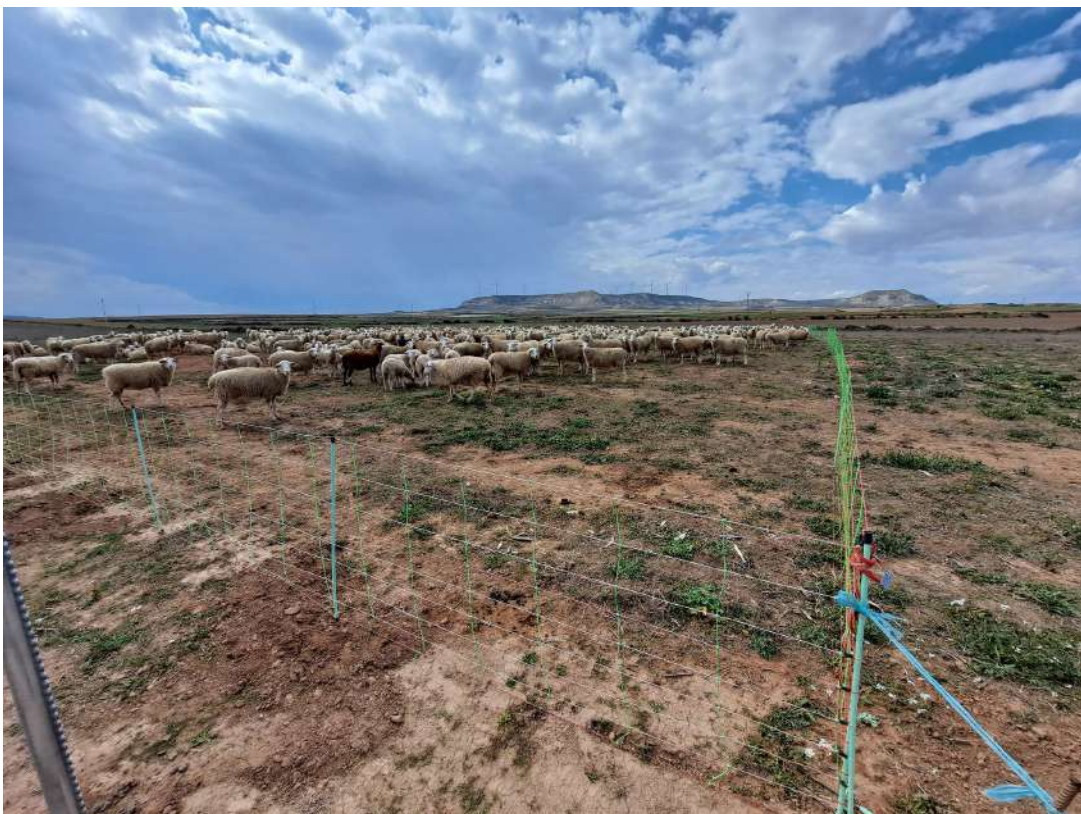
La gestión de la vegetación en el interior de la planta se realiza mediante pastoreo sin utilización de herbicidas u otras sustancias que puedan contaminar el suelo y las aguas. El control del crecimiento de la vegetación que pueda afectar a los paneles solares se realiza solo en las superficies bajo los paneles solares u otras instalaciones, dejando crecer libremente la vegetación en aquellas zonas no ocupadas.

Figura 11. Pastoreo para desbrozar los terrenos antes de la implantación

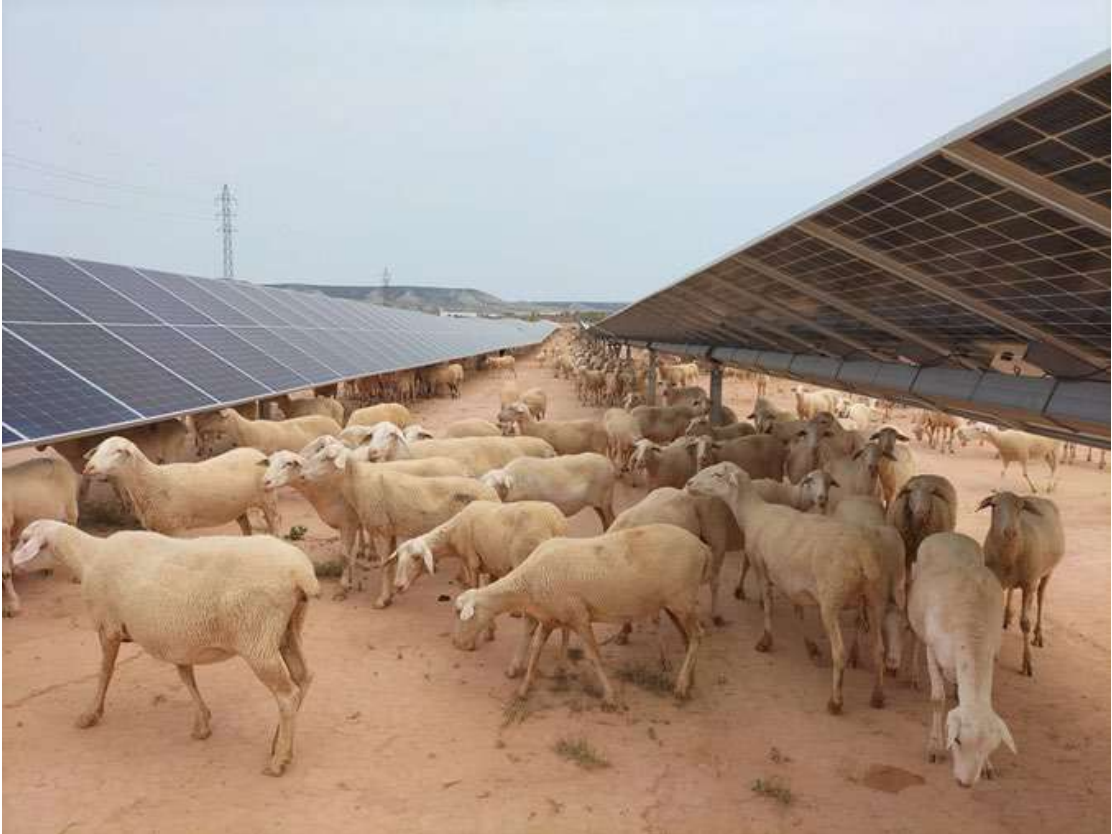
Figura 12. Pastoreo para controlar el crecimiento de la vegetación natural bajo los seguidores

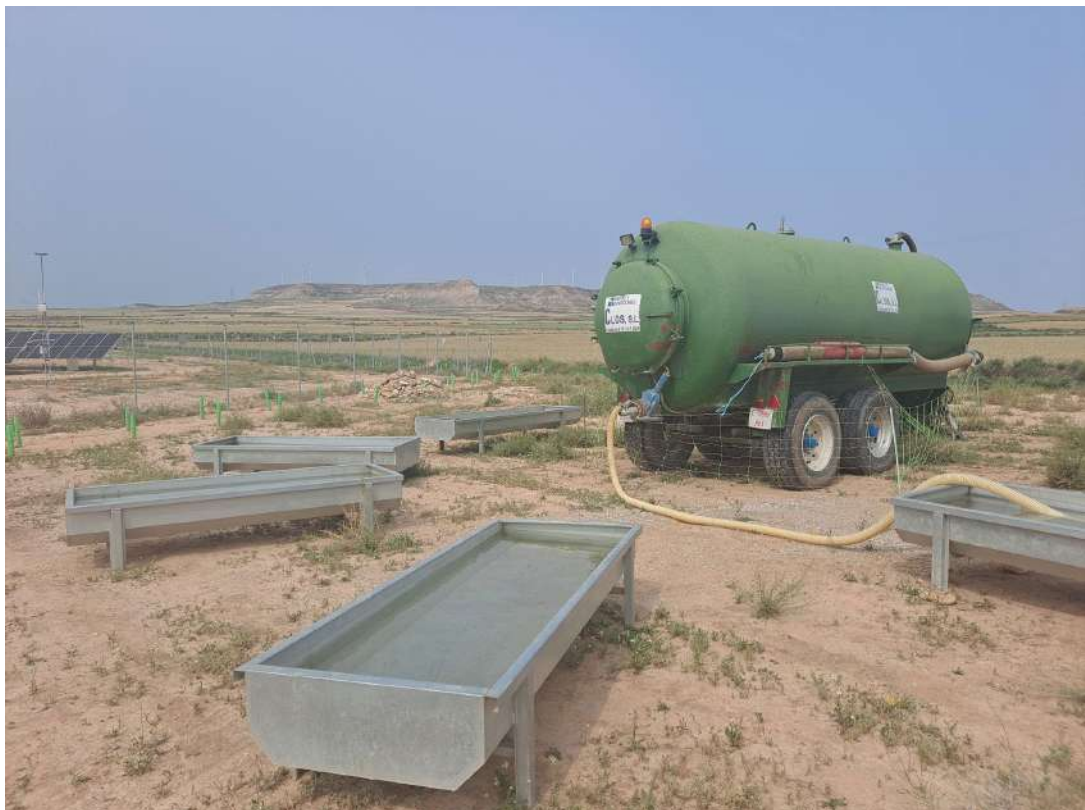
Figura 13. Abrevaderos preparados para el rebaño

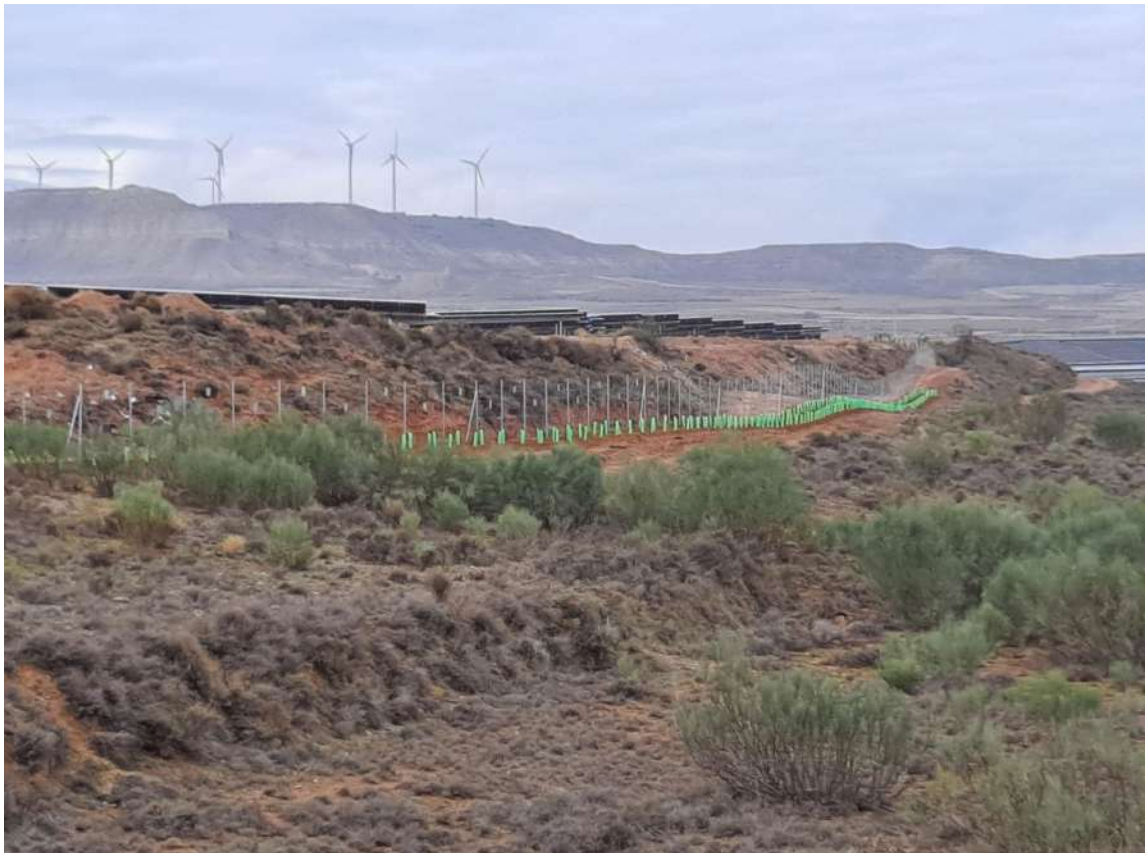
Los excedentes de tierras excavada y acopiada en obra se reutilizaron para los desmontes y terraplenes, el cierre de zanjas, la creación de taludes y la restitución de ortografía natural del terreno. No ha sido necesario realizar la siembra de gramíneas y leguminosas en las zonas internas del parque ya que las propias remociones del terreno han trasladado las semillas de forma natural.

Figura 17. Vegetación natural dentro y fuera del vallado

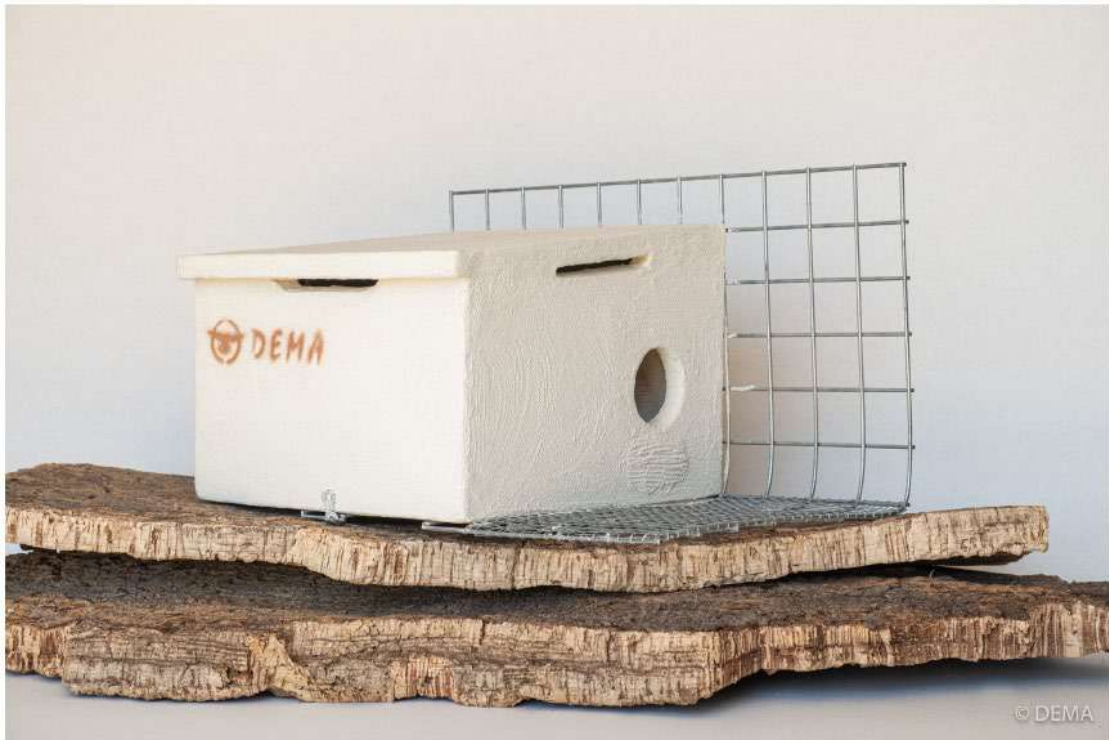
Figura 19. Caja nido con materiales naturales de adobe y corcho

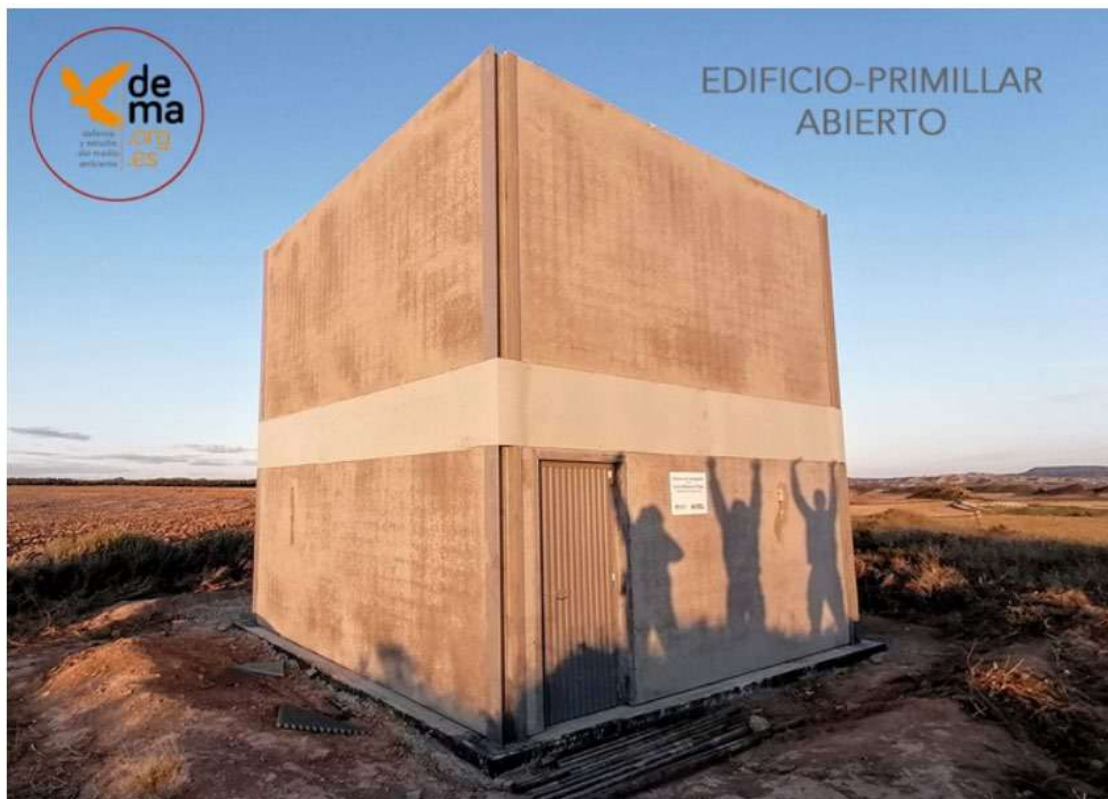
El Módulo de Liberación se prevé instalar en un edificio primillar.

Figura 20. Edificio para propiciar la creación de una colonia de cernícalo primilla de forma natural

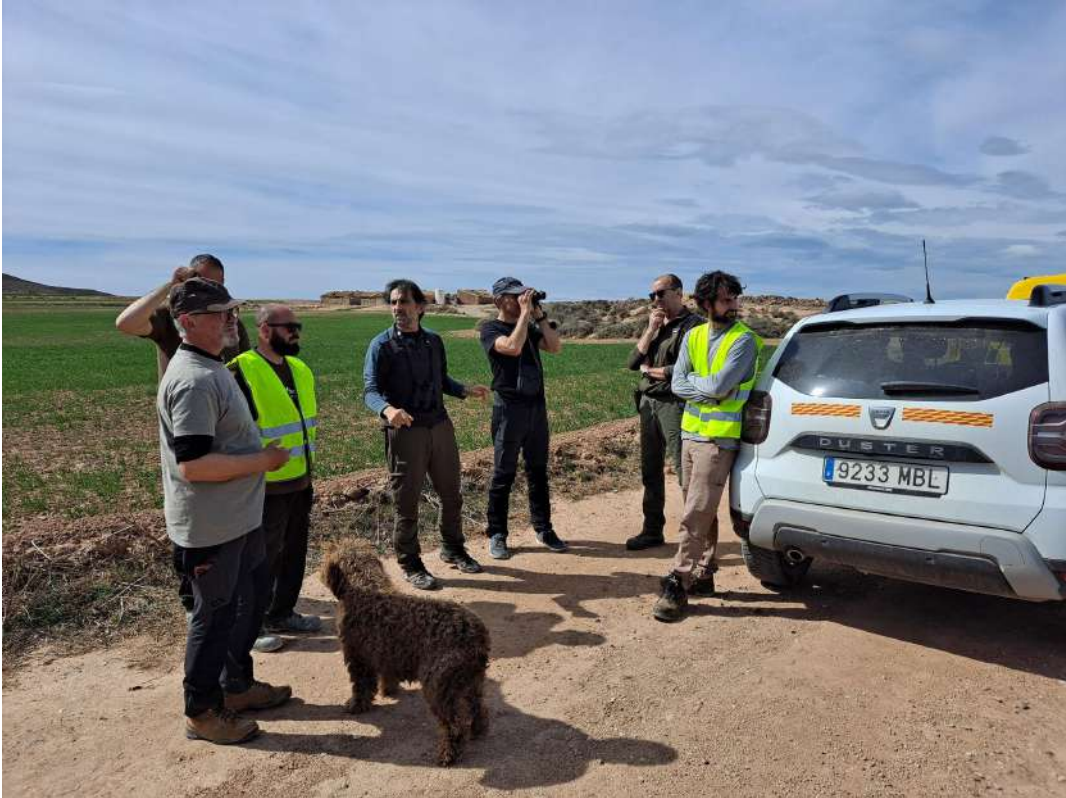
Figura 21. Visita de campo con DEMA y DGA para seleccionar ubicación del primillar

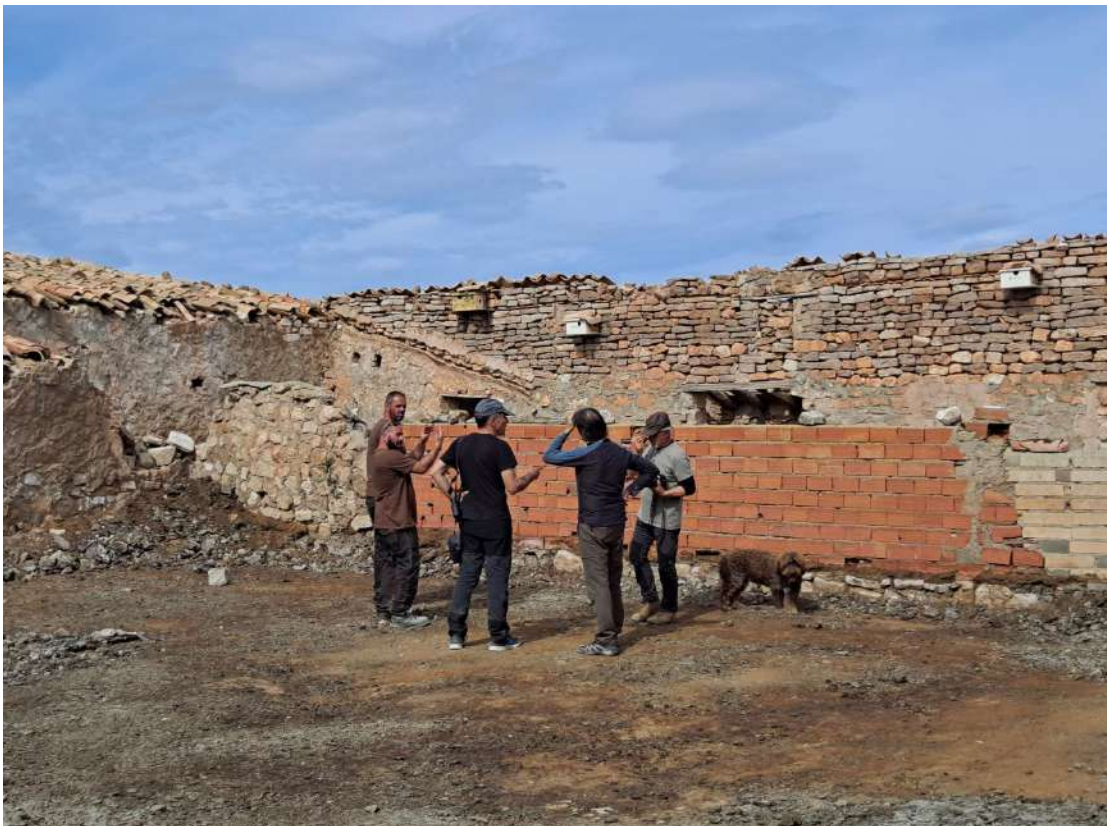
Figura 22. Paridera con puntos de nidificación inventariados

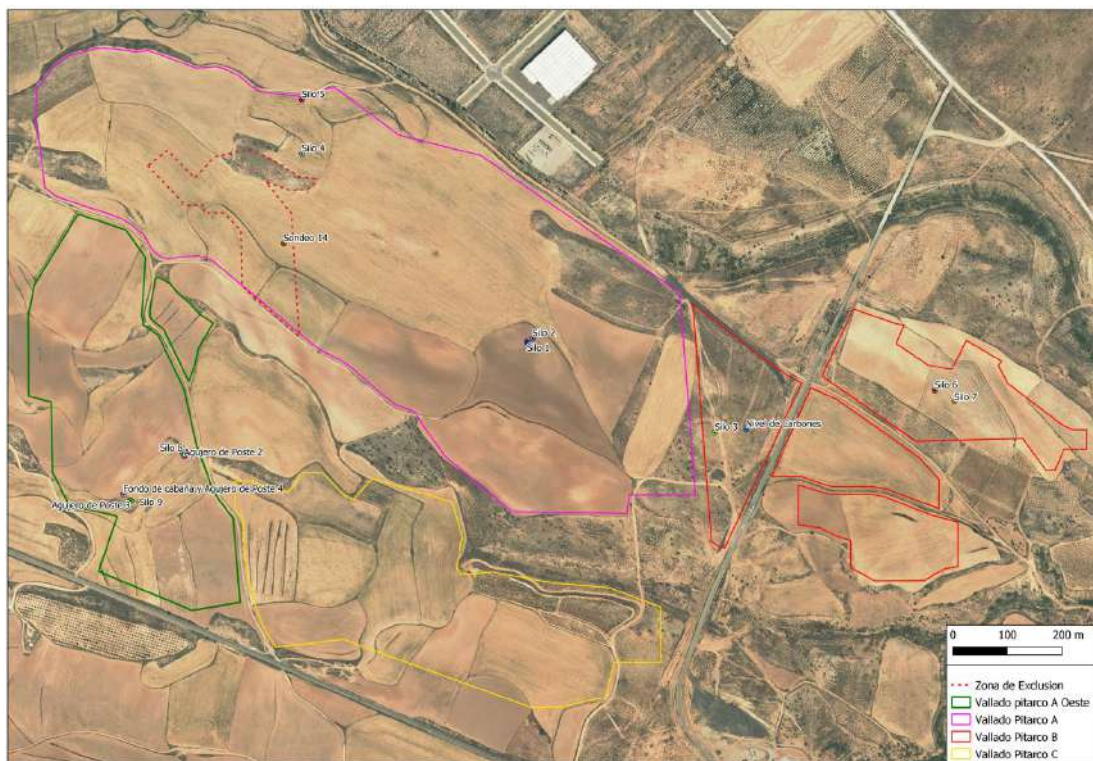
En base a esta premisa, entre los meses de febrero 2022 a octubre 2022, se contó con un equipo de dos/tres arqueólogos de forma continuada para la realización del control y seguimiento superficial.

Figura 26. Yacimientos detectados, inventariados y clasificados
