FV PITARCO B\_AÑO2\_IM2\_CONS\_MARZO23

**INFORME MENSUAL DEL SEGUIMIENTO AMBIENTAL DE LAS OBRAS  
DEL PROYECTO PFV PITARCO B (TM MUEL)  
(MARZO 2023)**

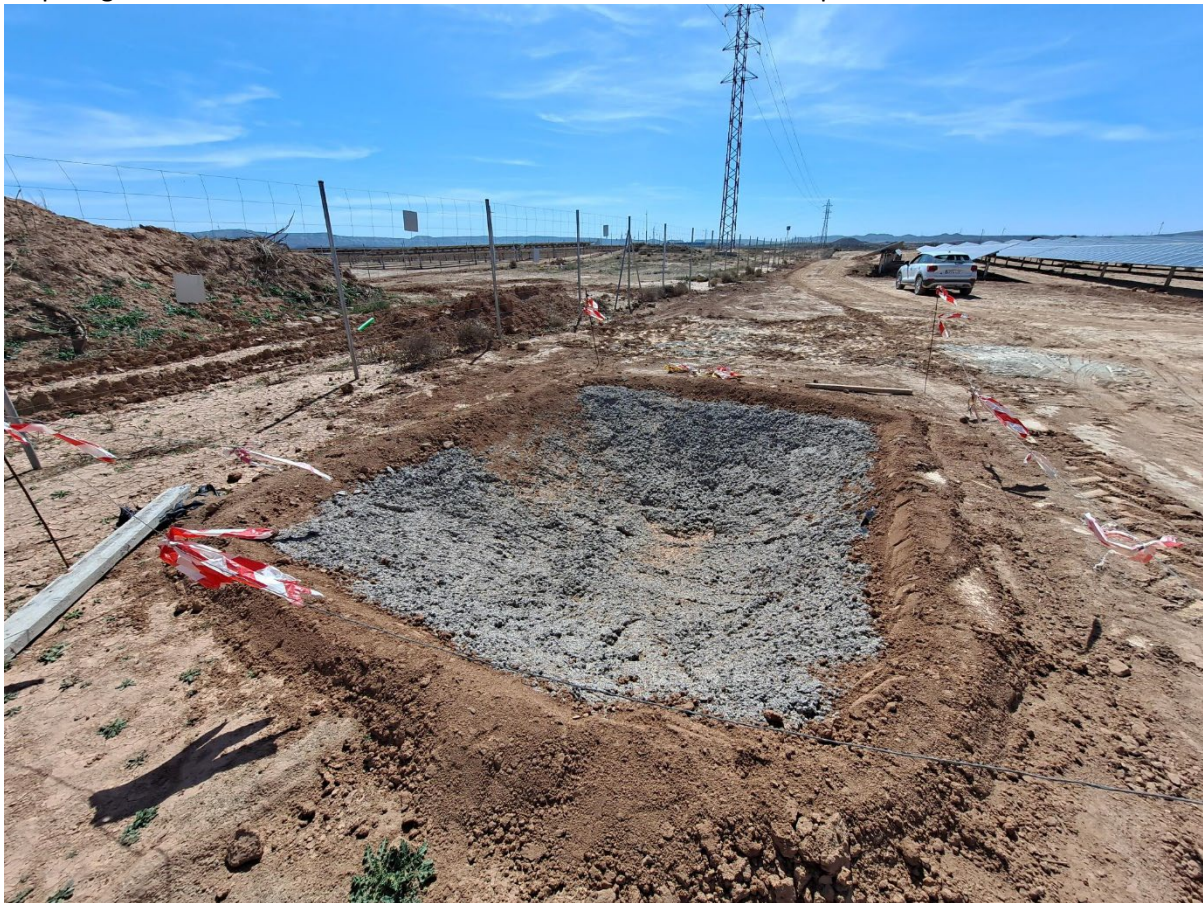
El punto limpio está parcialmente desmantelado dejando solamente dos contenedores. Se procede a realizar una limpieza general de la obra, por sectores para eliminar cualquier resto de bridas, plásticos, setas, cintas, etc.

Se prosigue con la construcción de la nave almacén de materiales para la fase de funcionamiento.
