INFORME POSTCONSTRUCTIVO

LAAT Set Odón de Buen-Set El Campillo

FUERZAS ENERGÉTICAS DEL SUR DE EUROPA XX, S.L.

DICIEMBRE 2023

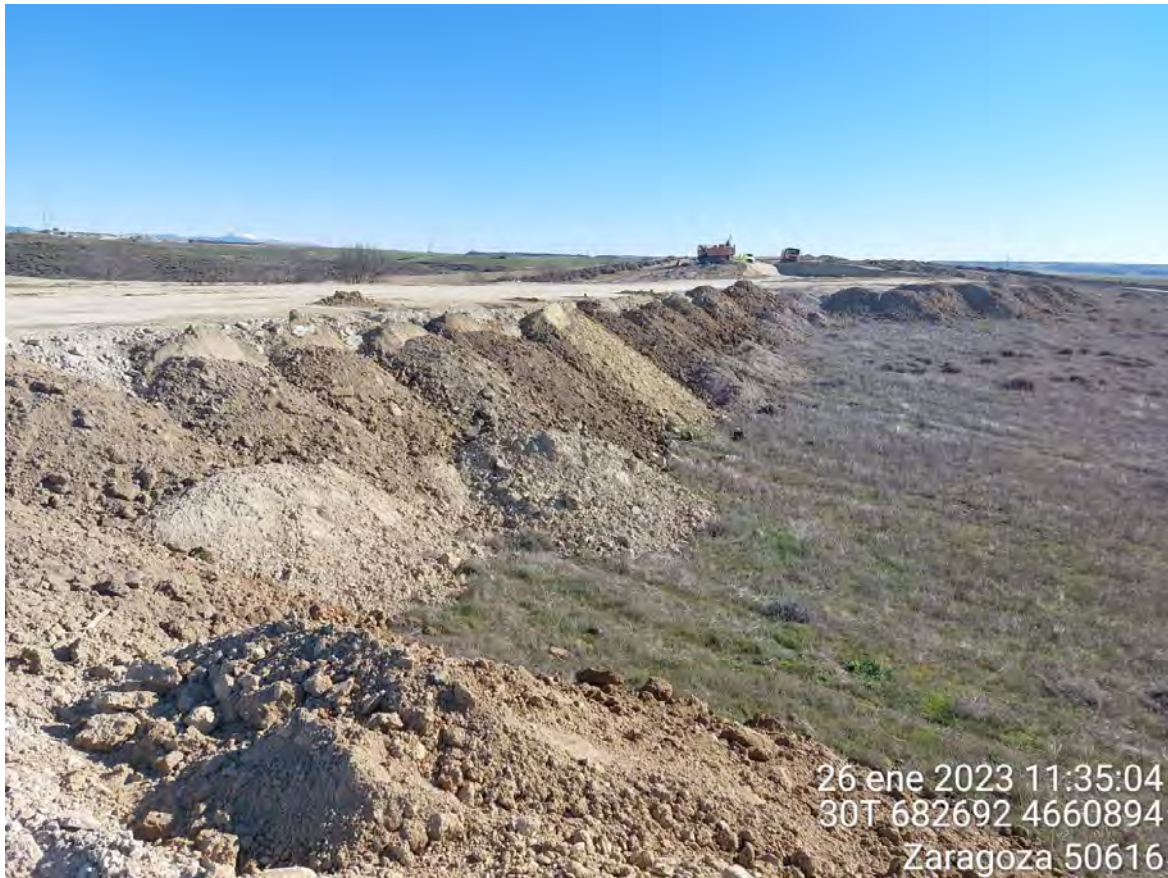
Imagen 2. Tierra vegetal acopiada en OBIII-02 que será utilizada para la restauración de ese talud.

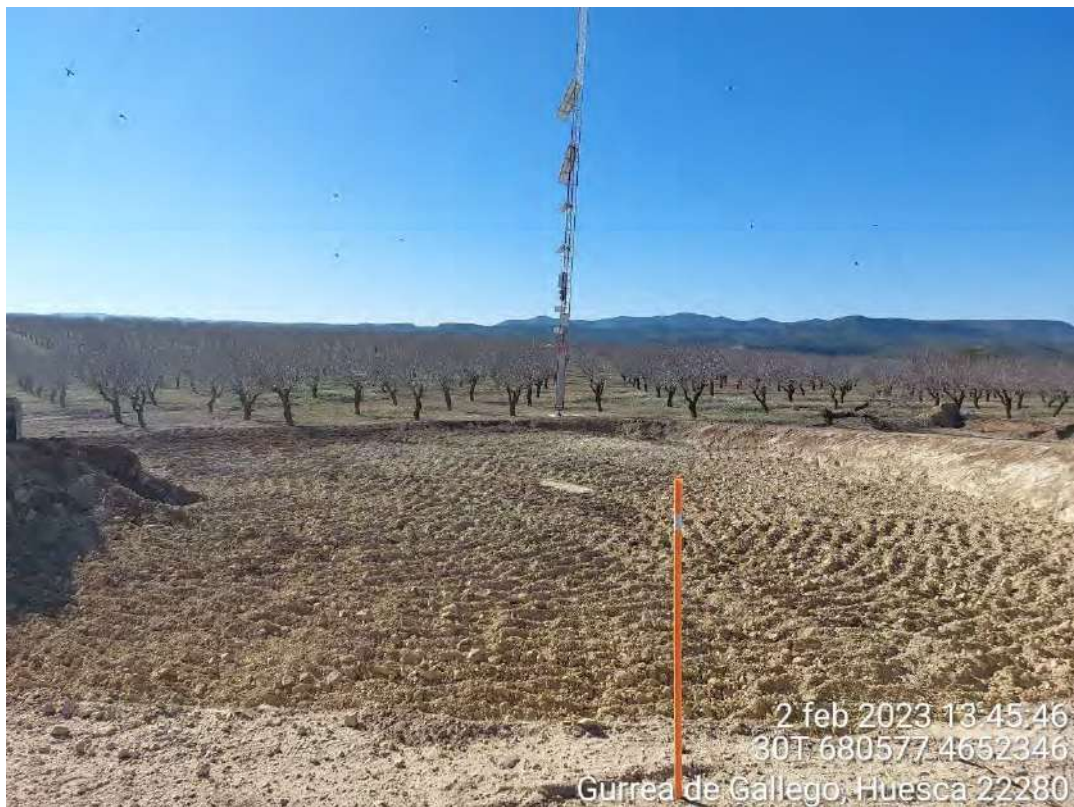
Imagen 3. Excavación en OBII.

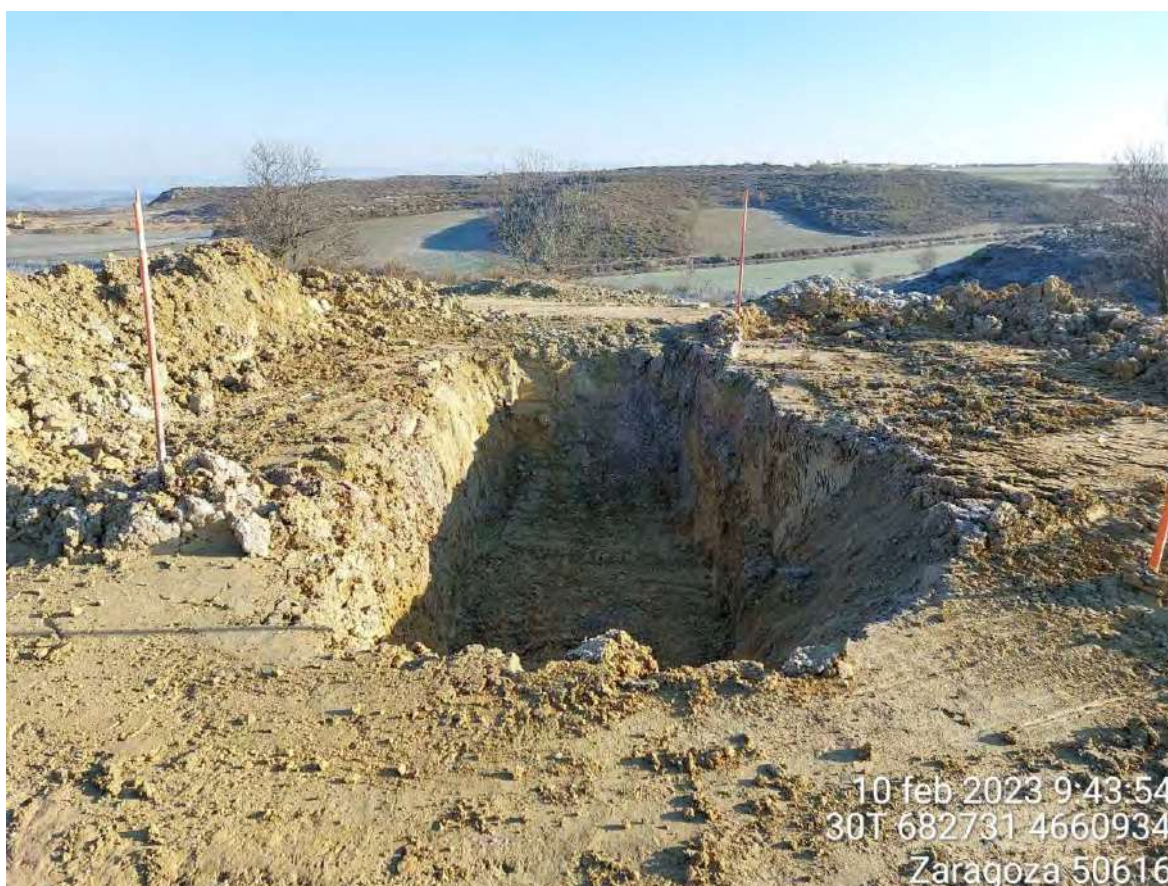
Imagen 1. Pozo de lavado utilizado en proceso de restauración.

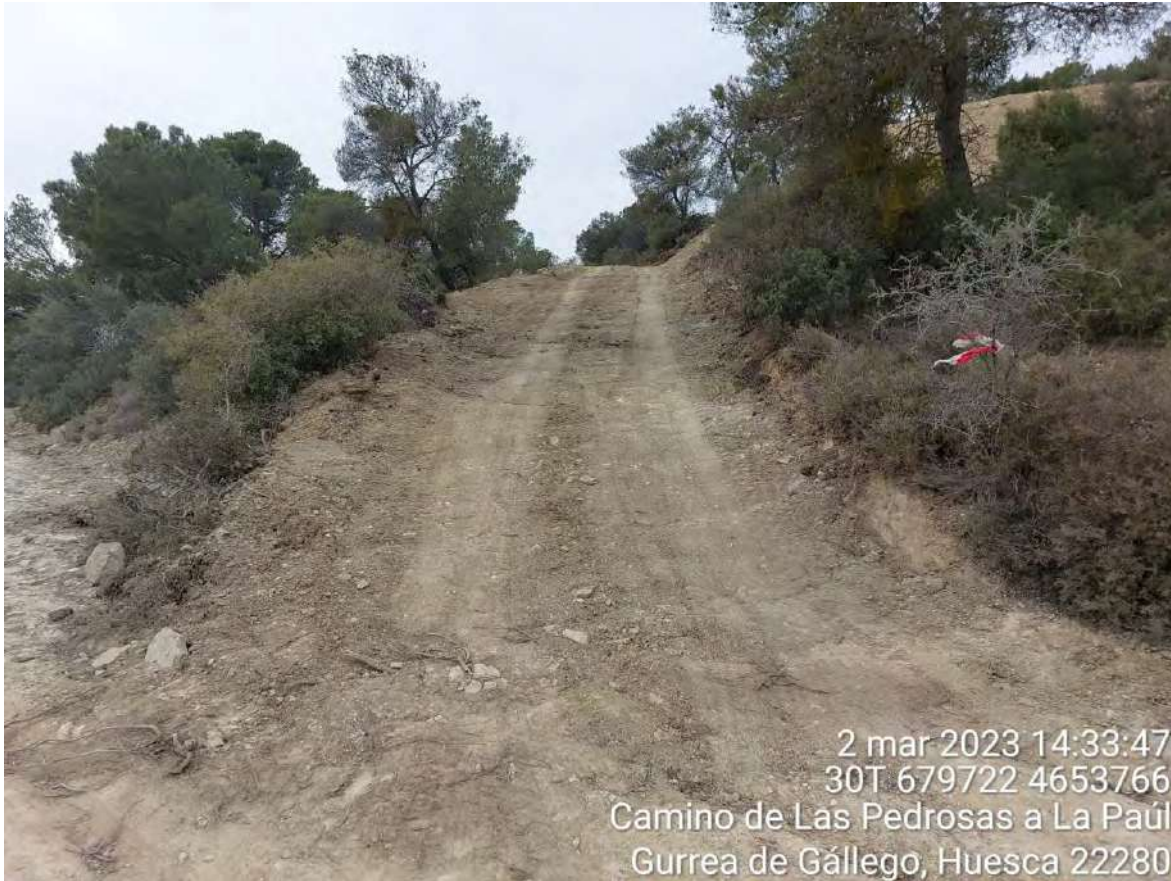
Imagen 4. Entrada al apoyo 46 tras realizar los trabajos de tala y desbroce.

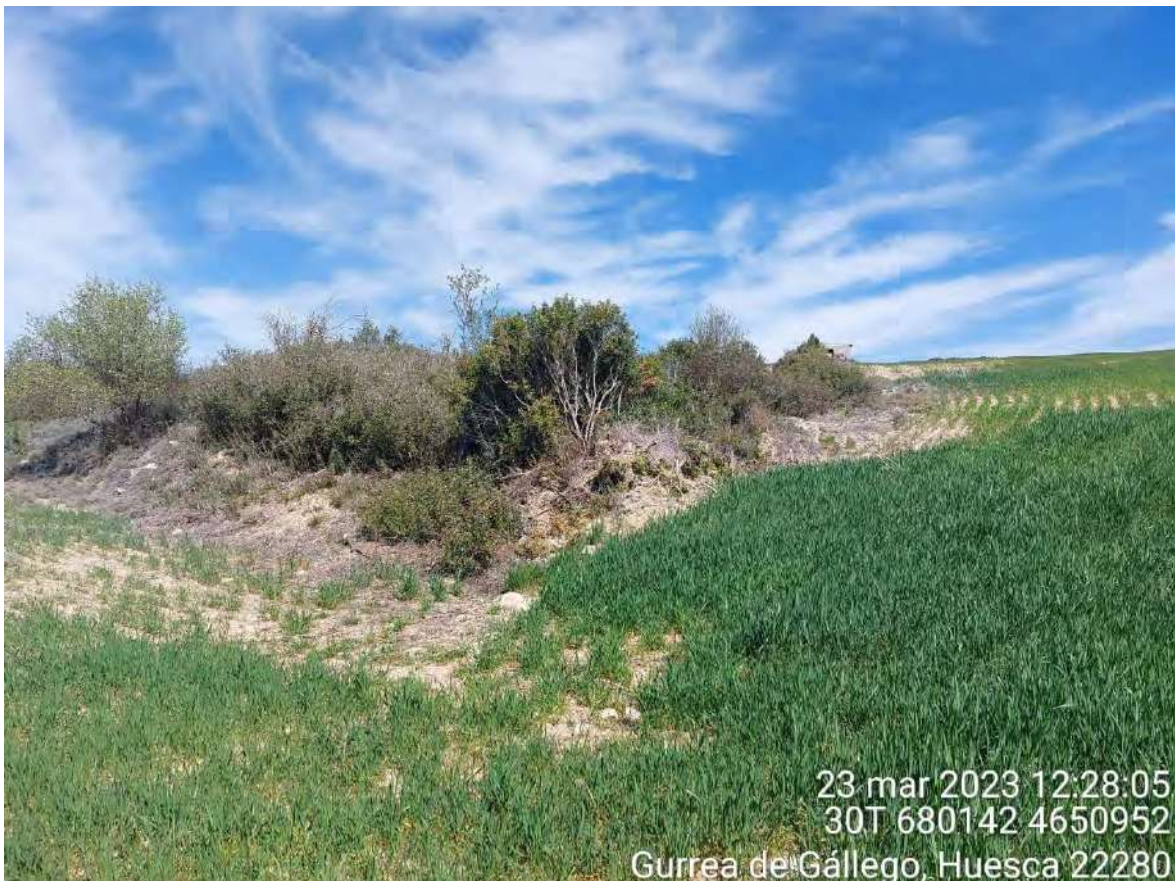
Imagen 4. Matorrales que pueden eliminarse en caso de que fuese necesario en el apoyo 59 revisados con TECINSA.

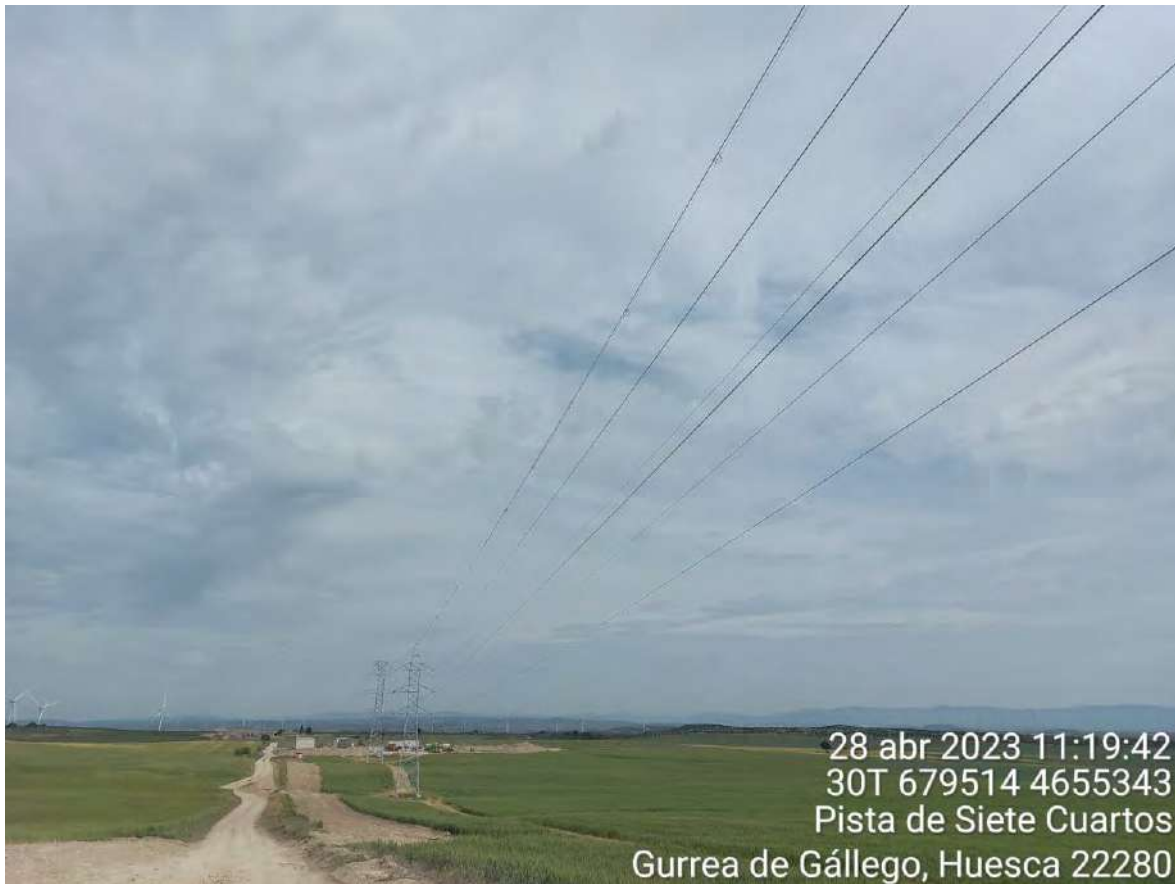
Imagen 1. Línea de alta tensión con los salvapájaros instalados.

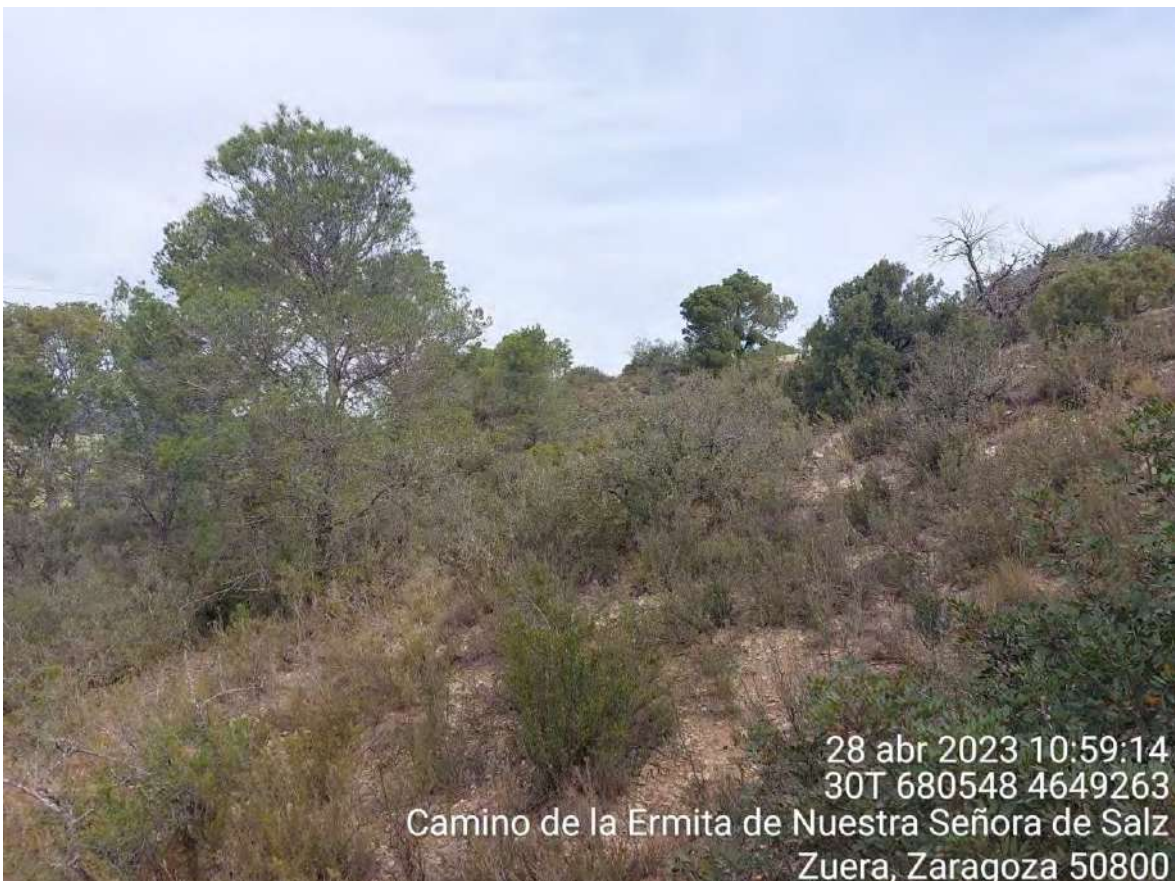
Imagen 2. Vegetación que se verá afectada entre el apoyo 65 y el 66.

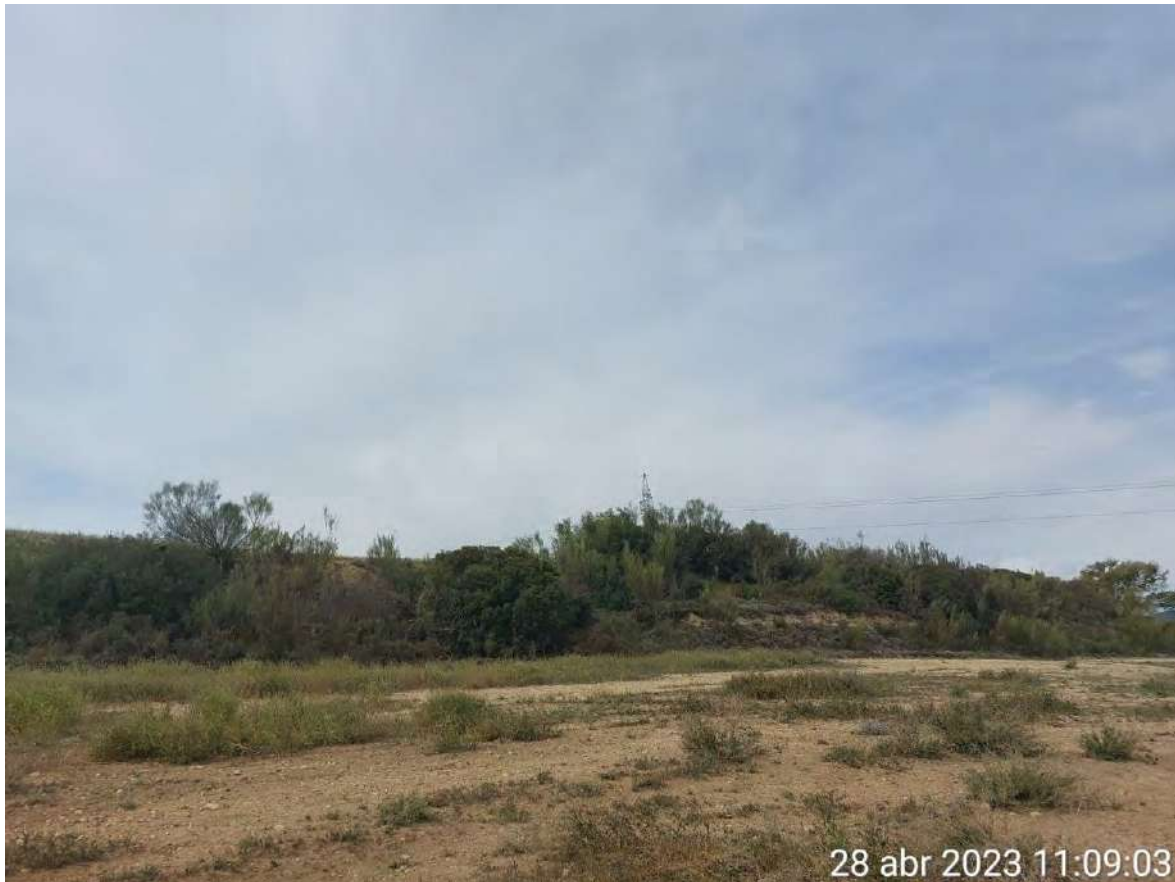
Imagen 3. Ubicación del apoyo 67 y vegetación que puede verse afectada.

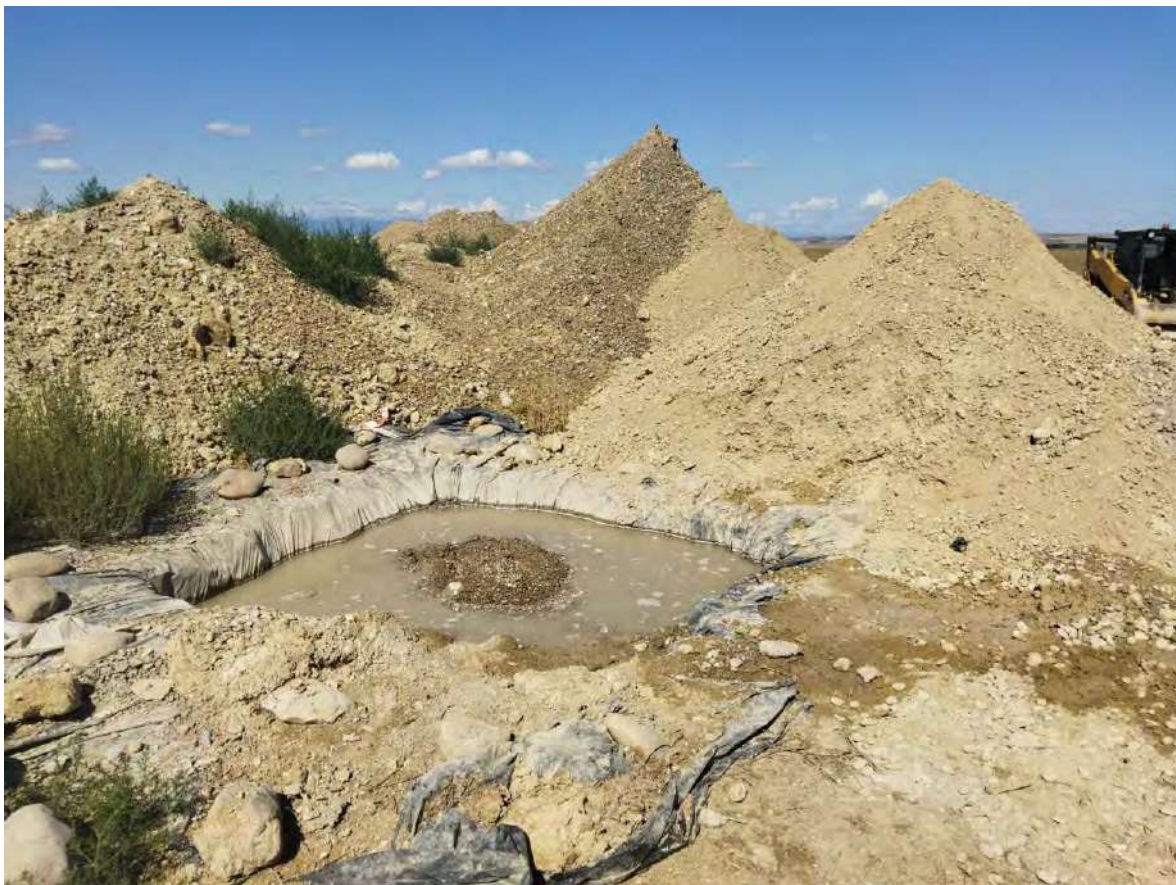
Imagen 1. Pozo de lavado tras separarlo de la tierra.

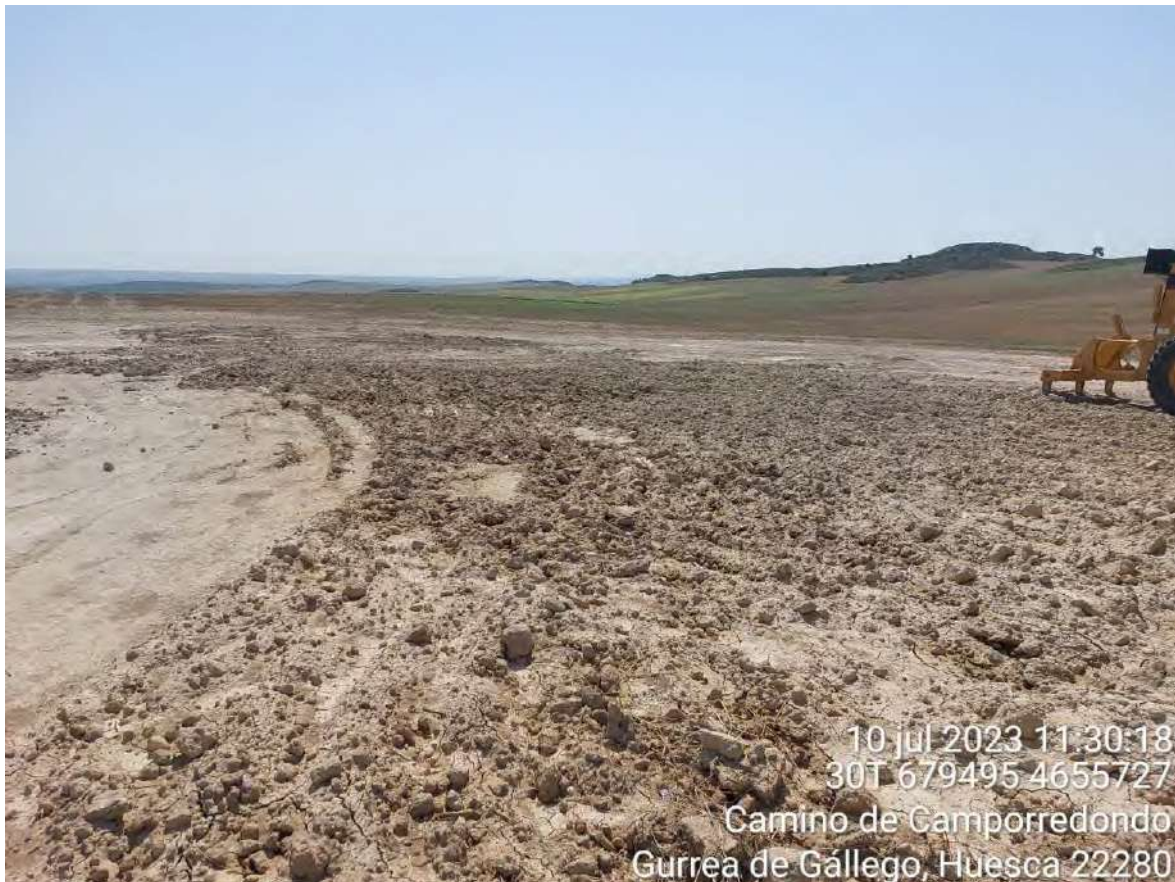
Imagen 1. Zona de la SET en la que se encontraba el material de excavación y el pozo de lavado.
