INFORME POSTCONSTRUCTIVO
PARQUE EÓLICO "ROCHA II"
TM LOSCOS (TERUEL)

FUERZAS ENERGÉTICAS DEL SUR DE EUROPA
XIV, S.L.

JULIO 2024

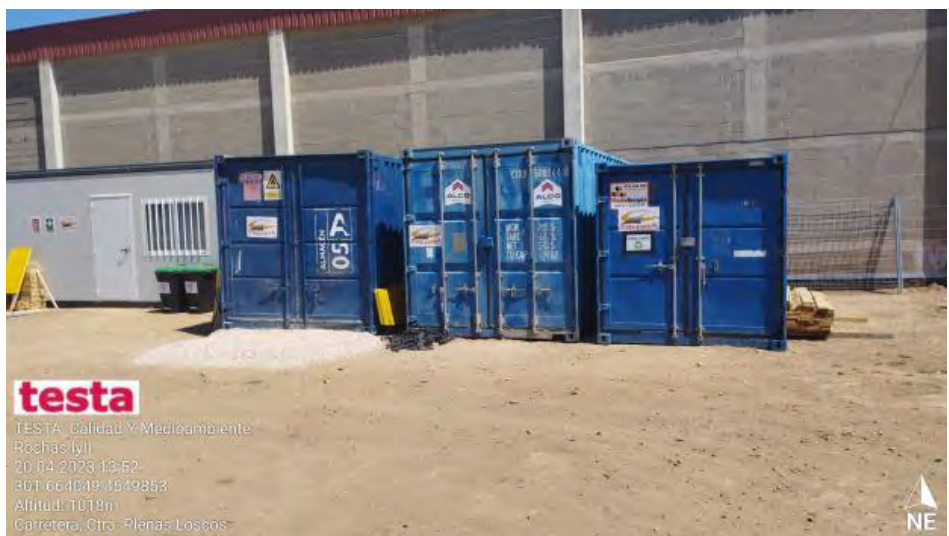
Contenedor residuos peligrosos

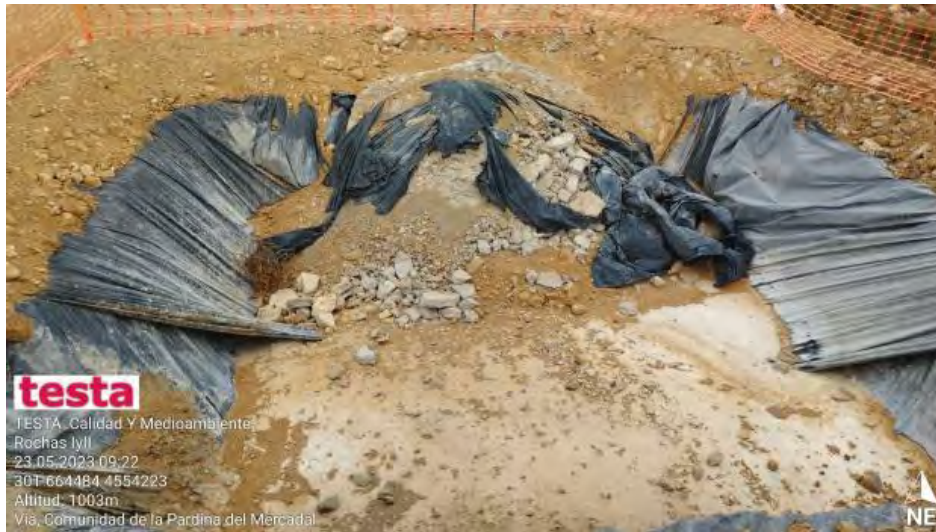
Pozo de lavado en mal estado.

Observación: Se reparan antiguas y roturas y se establece un doble aislamiento de plástico a los pozos para asegurar el impermeabilizado y evitar futuras roturas por la solidificación del hormigón.

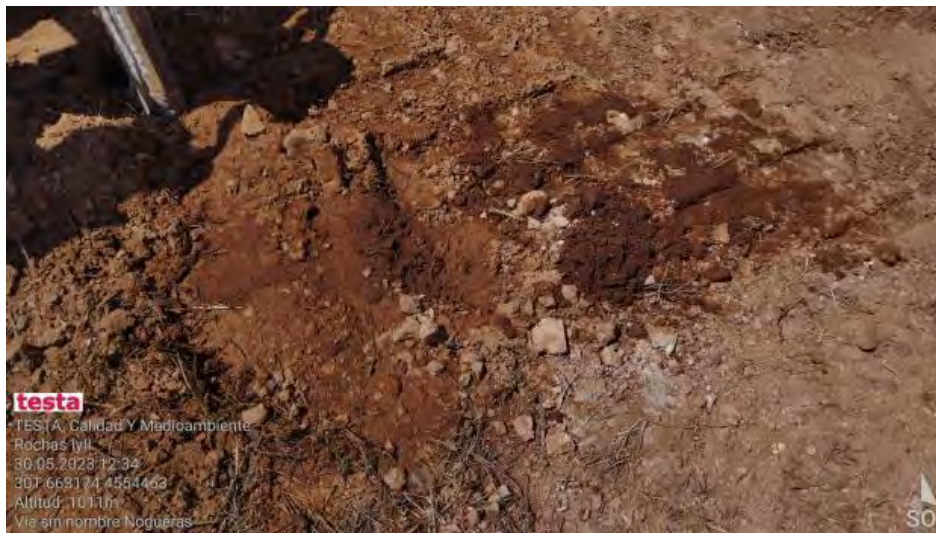
Derrames de maquinaria ya avisados anteriormente

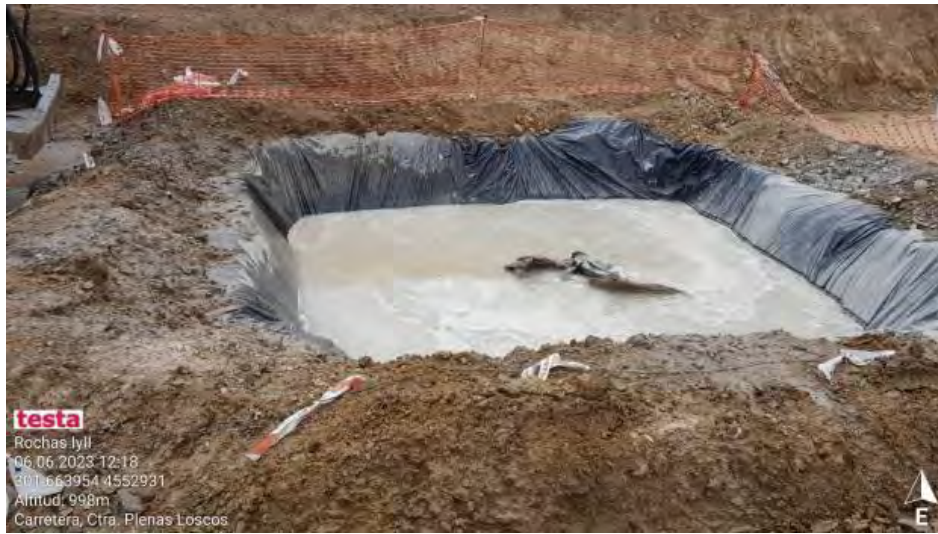
Pozo de lavado RH2-3 reparado

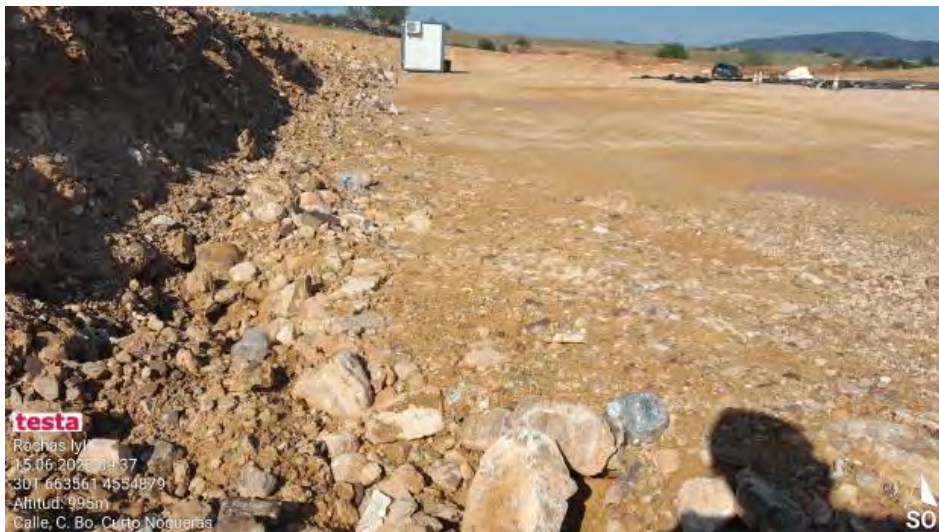
Residuos en plataforma.

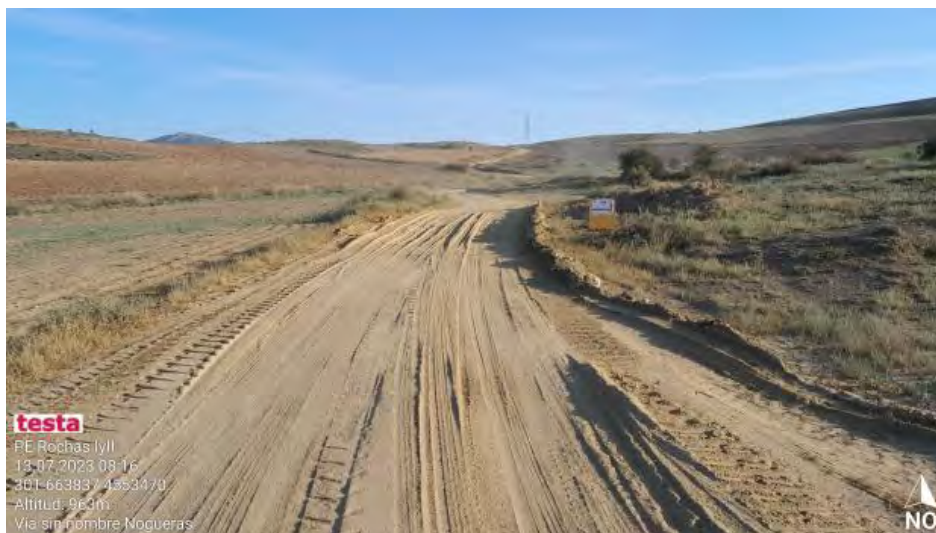
Acumulaciones de polvo en tramos concretos de los viales.

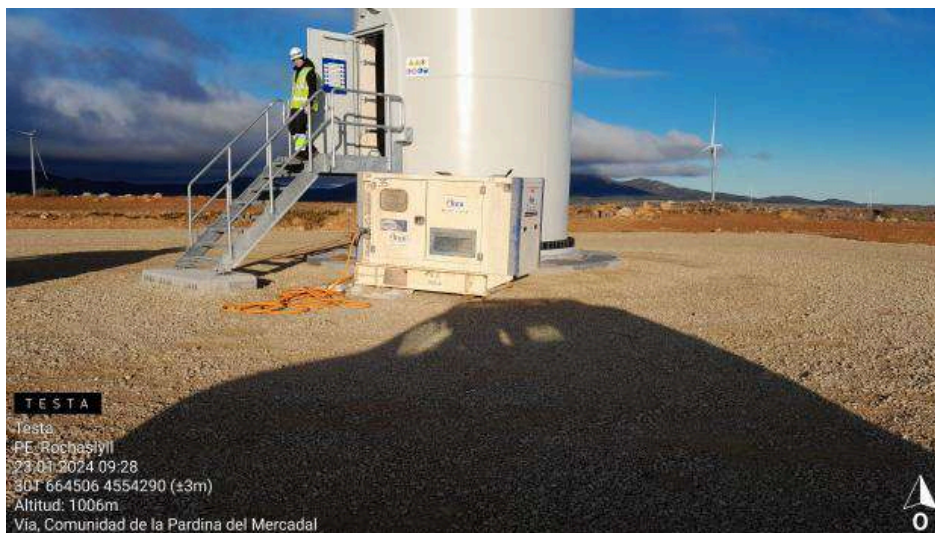
Generador sin protección en RH2-5

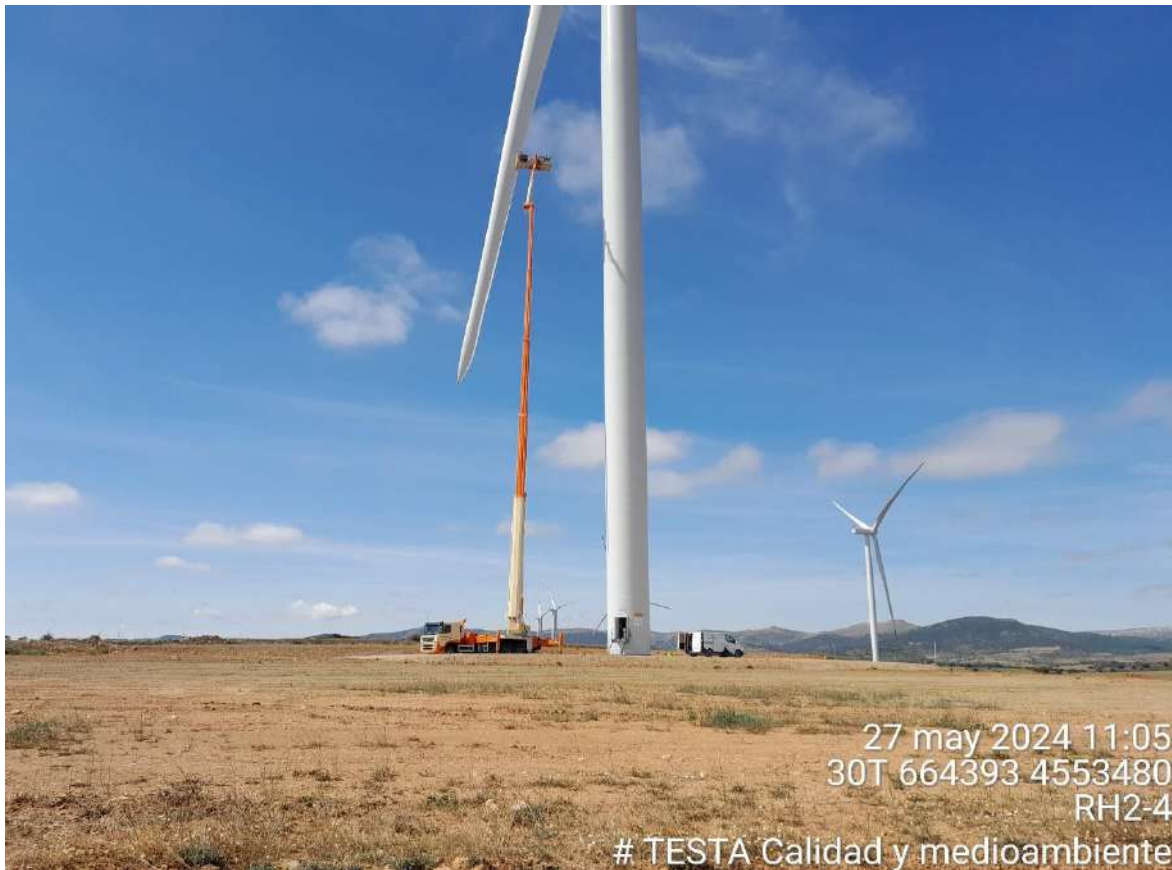
Imagen 1. Plataforma RH2-4. Reparación de palas.
