PLAN DE VIGILANCIA Y SEGUIMIENTO AMBIENTAL PARQUE EÓLICO “AMPLIACIÓN PUERTO ESCANDÓN” TT.MM. FORMICHE ALTO Y LA PUEBLA DE VALVERDE (TERUEL)

Nombre de la instalación	Parque eólico Ampliación Puerto Escandón
Provincia/s ubicación de la instalación	Teruel
Nombre del titular	Molinos del Jalón S.A.
CIF del titular	A50934421
Nombre de la empresa de vigilancia	TIM Linum SL
Tipo de EIA	Ordinaria
Informe de FASE de	Explotación
Periodicidad del informe según DIA	Cuatrimestral
Año de seguimiento nº	Año 2
nº de informe y año de seguimiento	Informe nº3 del año 2
Período que recoge el informe	Marzo 2022 – junio 2022

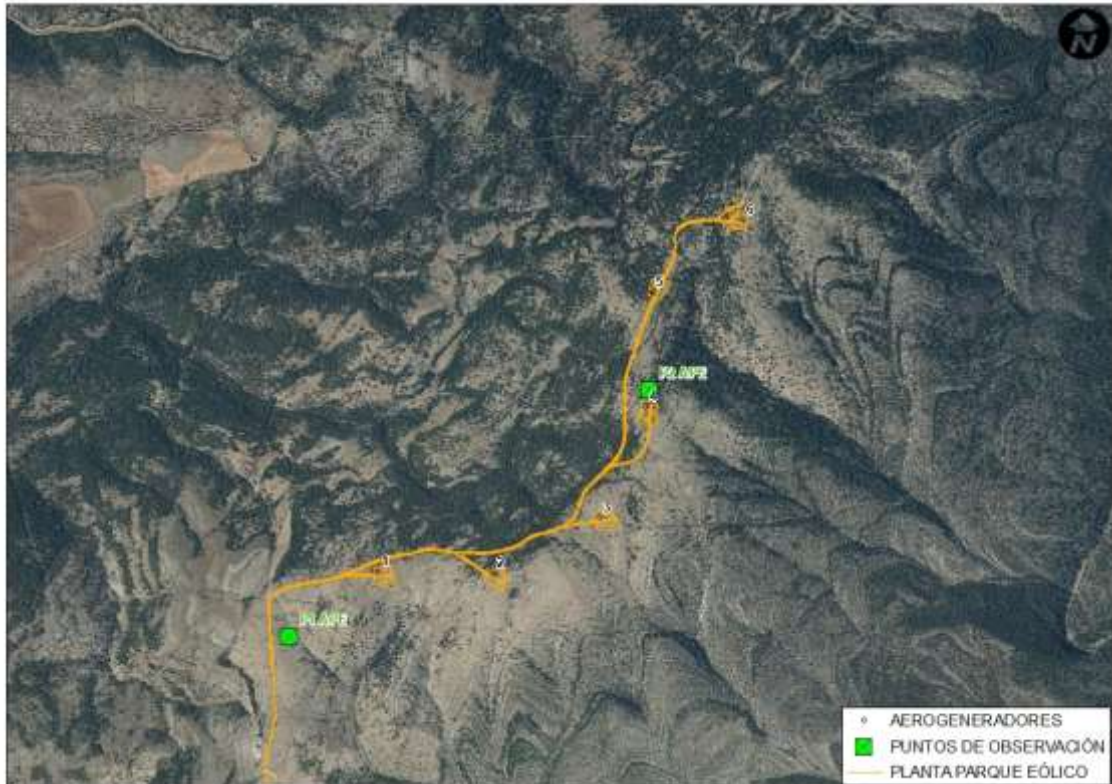
Figura 3. Localización de los 2 puntos (P1 y P2) utilizados para analizar el uso del espacio de la avifauna en el parque eólico “Ampliación Puerto de Escandón”. Fuente: Molinos del Ebro e IDE Aragón.

Tal y como se ha descrito en el apartado metodológico se registró la actividad de las aves en periodos continuos de 30 minutos desde 2 puntos de control. El punto P1 se localiza en el vial de acceso a la instalación, mientras que P2 se emplaza junto al aerogenerador nº 4.

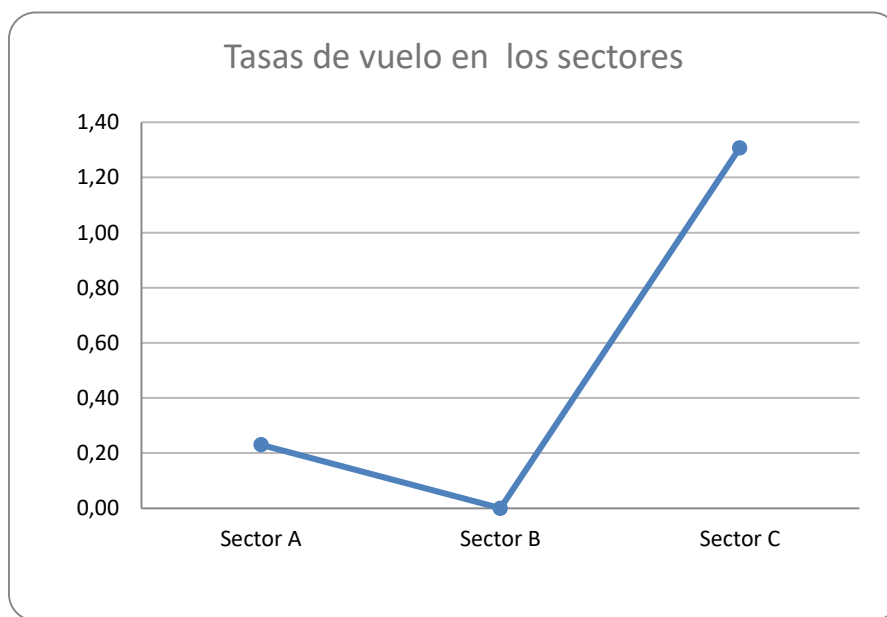
Figura 5. Tasas de vuelo por sectores

Por otro lado se han analizado los cruces de las aves de interés cerca de los aerogeneradores. Para ello se han establecido tres zonas de aproximación al aerogenerador: **Sector A**, a menos de 50 metros, **Sector B**, entre 50 y 100 metros y **Sector C**, a más de 100 metros.

SECTOR A	SECTOR B	SECTOR C
N° individuos	3	0	17
Horas	13	13	13
Ind/hora	0,000231	0,000	1,31

Los datos indican que el número de aves de interés aumenta conforme aumenta la distancia a los aerogeneradores, registrándose la mayoría de individuos a más de 100 metros de los mismos, tratándose sobre todo de individuos de buitre leonado desplazándose por la zona.

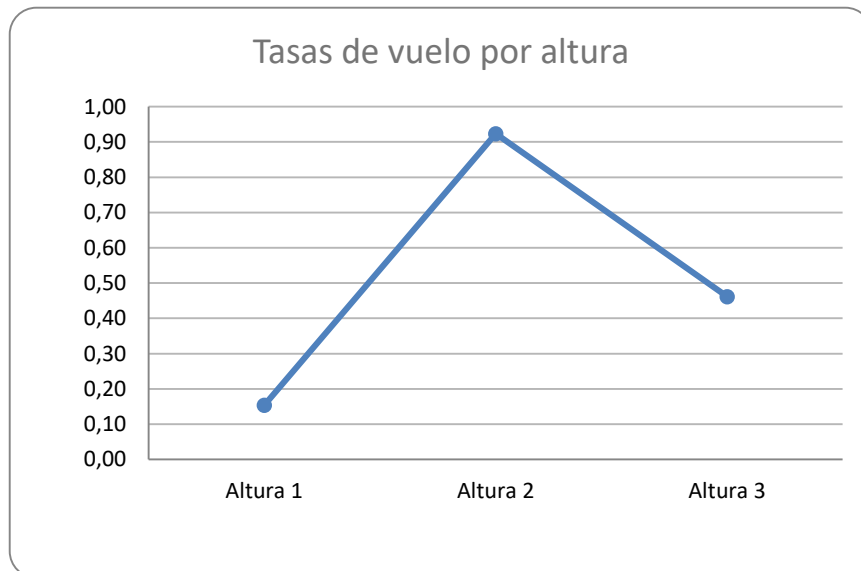
Figura 6. Tasas de vuelo por alturas

Se ha calculado la tasa de vuelo en el parque eólico en los dos puntos de observación desde los que se abarcan las diferentes alineaciones:

Altura 1	Altura 2	Altura 3
Nº individuos	2	12	62
Horas	13	13	13
Ind/hora	0,15	0,92	0,46

En cuanto a la altura, la mayor tasa de vuelo se produce en a la altura 2 (altura de trabajo de las palas). Las tasas de vuelo por alturas son de 0,15 para la altura 1; 0,92 para altura 2; y 0,3346 para altura 3.

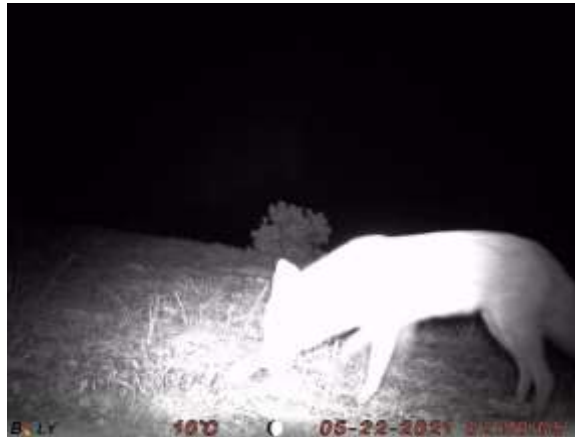
Una de las fotografías obtenidas mediante las cámaras de fototrampeo.

Se está realizando el test de permanencia en las instalaciones mediante la colocación de cámaras de fototrampeo. Por el momento los resultados son aún preliminares y se plasmarán de forma completa en futuros informes, cuando se hayan recogido más datos.

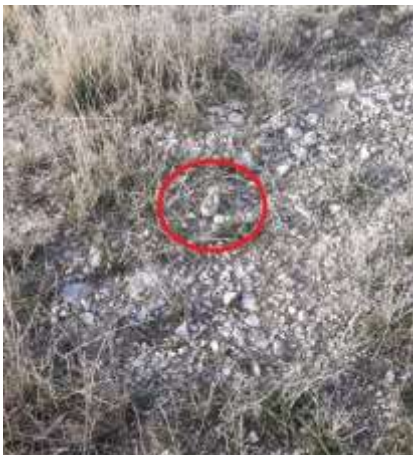
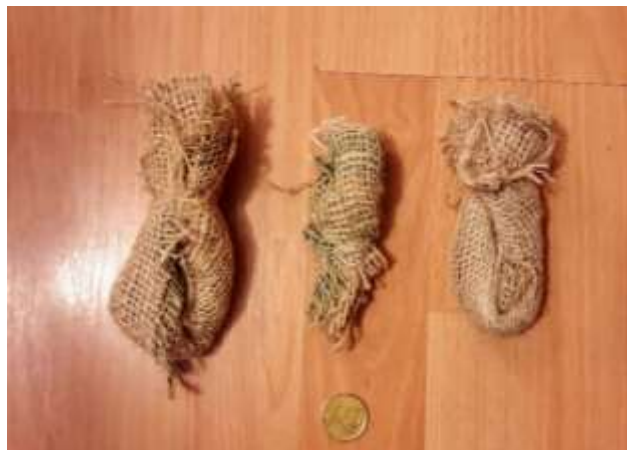
Igualmente, se realizarán test de detectabilidad a lo largo del periodo de estudio. Los señuelos consisten en pequeños sacos de arpillera del tamaño aproximado de un paseriforme medio.

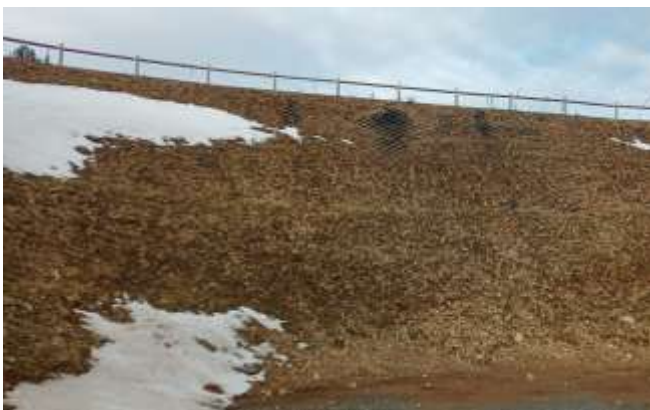
Durante el presente cuatrimestre, la lluvia y la nieve han vuelto a dejar a la vista una pequeña parte de la geomalla textil (en la fotografía inferior y superior APE-03), a pesar de que se había recubierto con tierra vegetal tras reportar incidencias similares.

Estas zonas visibles de geomalla textil han sido cubiertas de nuevo a lo largo del último cuatrimestre de seguimiento., y el parque ya no presenta problemas. En la fotografía derecha, durante los trabajos para cubrir las áreas visibles del textil.

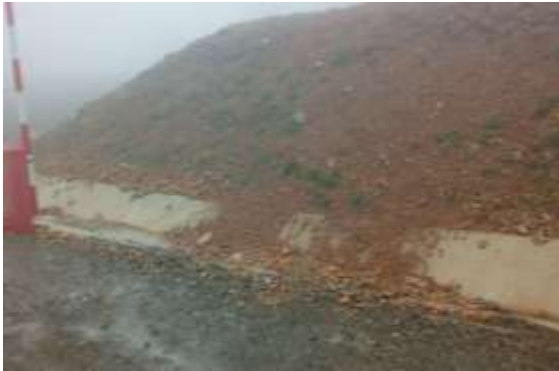
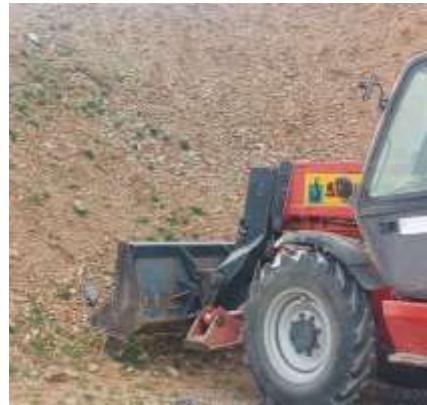
No se han observado fenómenos erosivos de importancia en la superficie del parque, salvo un canal de drenaje parcialmente saturado en APE-05, que fue posteriormente despejado.

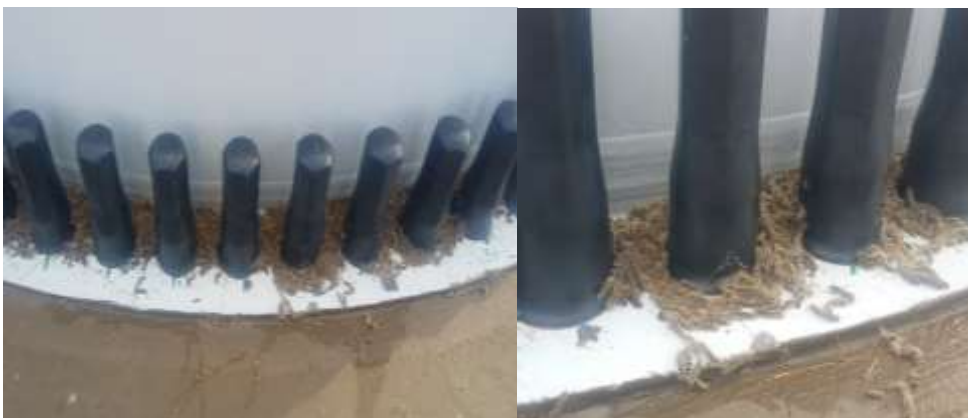
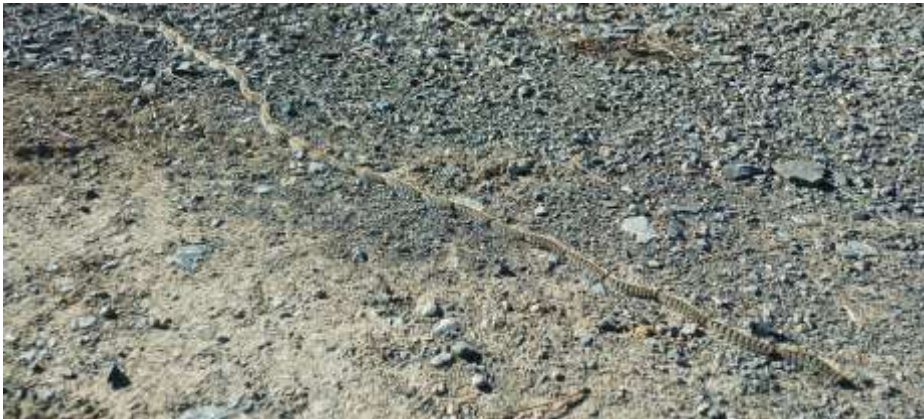
Se ha detectado procesionaria del pino en los viales, y acumulaciones en la base de algunos aerogeneradores (fotografías de base APE-02 y de los viales del parque).

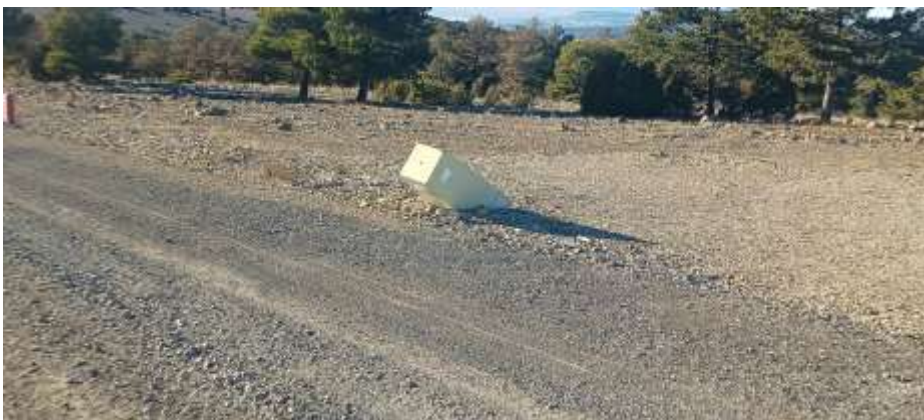
También aparece tumbado uno de los hitos de señalización del parque, junto a APE-01. Este hito fue restaurado durante el último cuatrimestre de seguimiento del parque y se encuentra ya en perfecto estado.
