INFORME MENSUAL

VIGILANCIA AMBIENTAL PFV FEDE 2

Nombre de la instalación:	FV "FEDE 2" de 5MW
Provincia/s ubicación de la instalación:	Zaragoza
Nombre del titular:	La Cogullada Solar, S.L.
CIF del titular:	B99542334
Nombre de la empresa de vigilancia	Athmos Sostenibilidad S.L.
Tipo de EIA:	Ordinaria
Informe de FASE de:	CONSTRUCCIÓN
Periodicidad del informe según DIA:	MENSUAL
Año de seguimiento nº:	AÑO 1
Nº de informe y año de seguimiento	INFORME nº5 del AÑO 1
Período que recoge el informe	JUNIO 2023

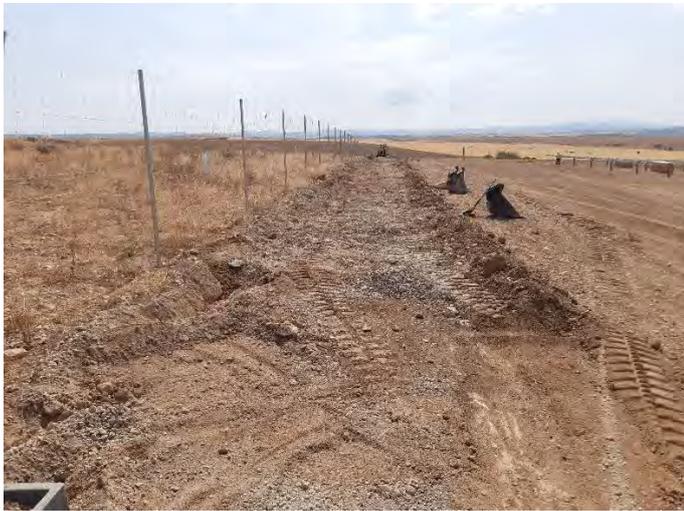
Fig. 1 Proceso de tapado de zanja. A la derecha, último cordón de tierra vegetal

Continúa el cerramiento de la zanja de media tensión. Concretamente, durante la visita semanal, se pudo ver el cierre de la zanja en la zona norte de las instalaciones. Se pudo observar como la máquina de obra echa la fracción árida para posteriormente añadir la cappa de tierra vegetal y que quede en superficie.

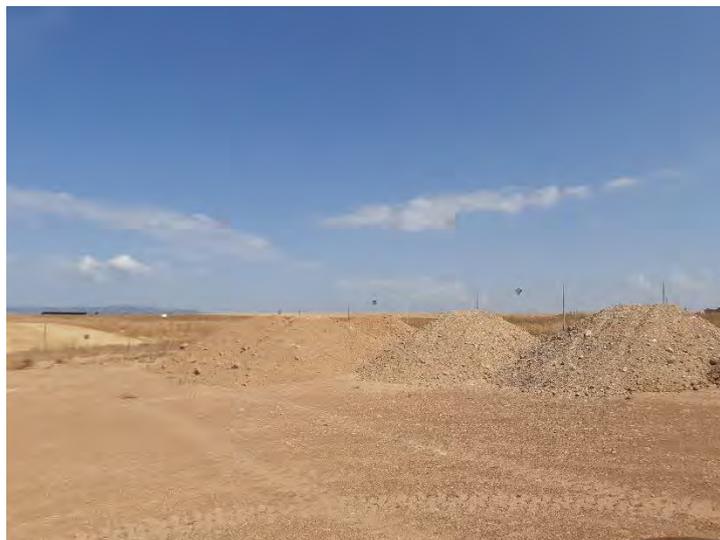
Fig. 3 Fracciones de suelo separadas por color y textura

Por otra parte, también se están haciendo acopios de diferentes horizontes de suelo ya sean de tierra vegetal o de fondos de excavación. De esta manera se evita el que se mezcle la tierra vegetal con otra de menos calidad orgánica y se deteriore.
