## SEGUIMIENTO AMBIENTAL PLANTAS FOTOVOLTAICAS "ALBETA 1" Y "ALBETA 2"

Nombre de la instalación:	FV ALBETA 1 Y ALBETA 2
Provincia/s ubicación de la instalación:	ZARAGOZA
Término municipal:	ALBETA
Nombre del titular:	BOLASO SOLAR, S.L.
CIF del titular:	B71368039
Nombre de la empresa de vigilancia:	AACiS Consulting Group, S.L.
Tipo de EIA:	SIMPLIFICADA
Informe de FASE de:	CONSTRUCCIÓN
Periodicidad del informe según DIA:	MENSUAL
Año de seguimiento nº:	AÑO 1
Nº de informe:	INFORME 7
Período que recoge el informe:	AGOSTO 2023

**Este informe corresponde a la vigilancia ambiental de la obra en el mes de agosto del año 2023, siendo, por tanto, el séptimo informe mensual de seguimiento realizado en el Año número uno.**

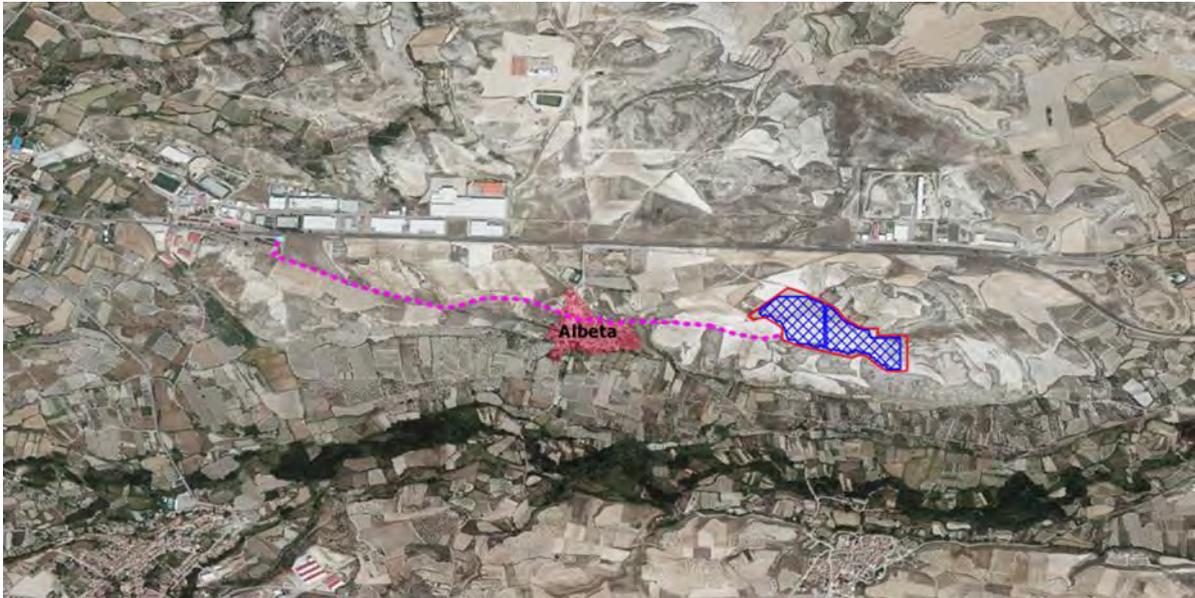
Ambas plantas compartirán acceso, vallado, sistema de vigilancia, y línea de evacuación de media tensión, que discurre unos 2.000 m por caminos y calles de propiedad municipal hasta la Subestación Eléctrica Transformadora (SET) de Borja.

**Ilustración 1.** Situación de las PFV y su infraestructura de evacuación.

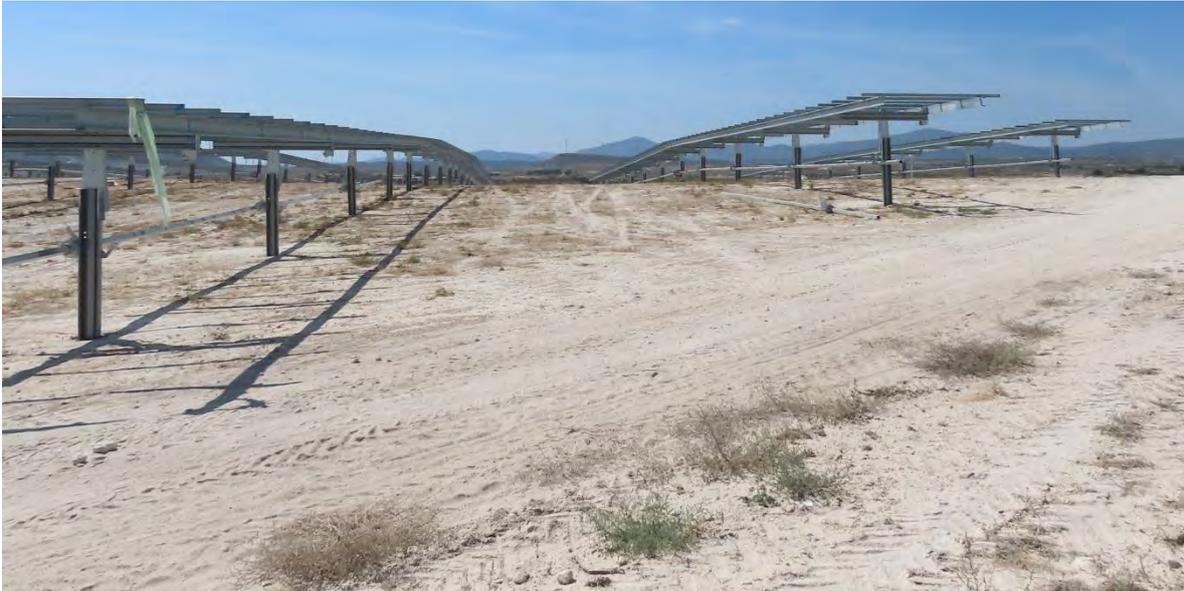
**Ilustración 2.** *Instalación de estructuras de los seguidores.*

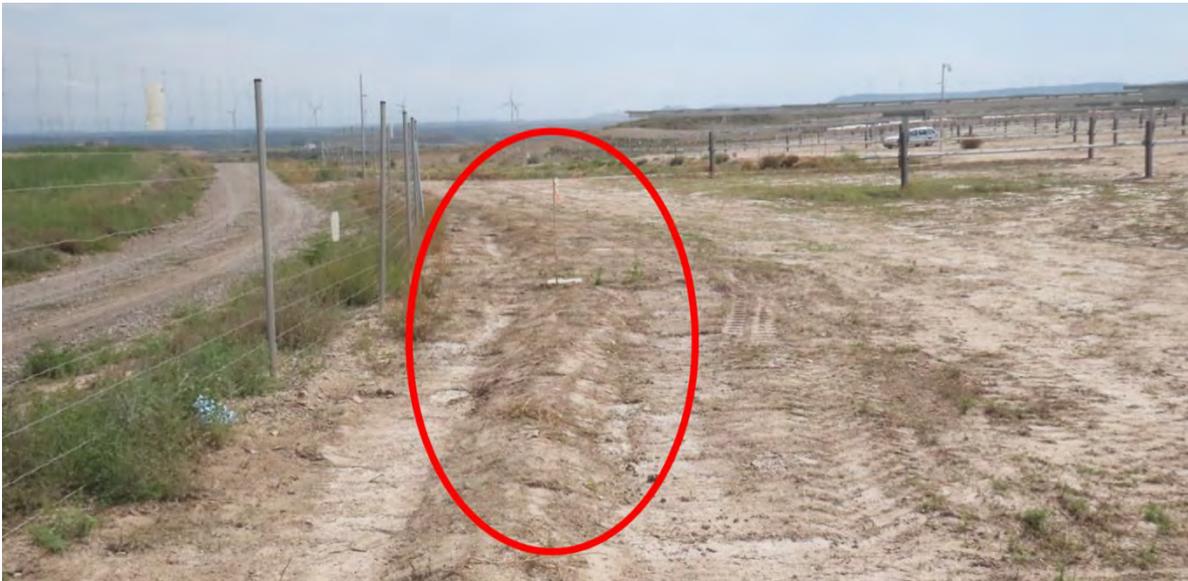
**Ilustración 3.** *Rellenado de regueros generados por lluvias intensas.*

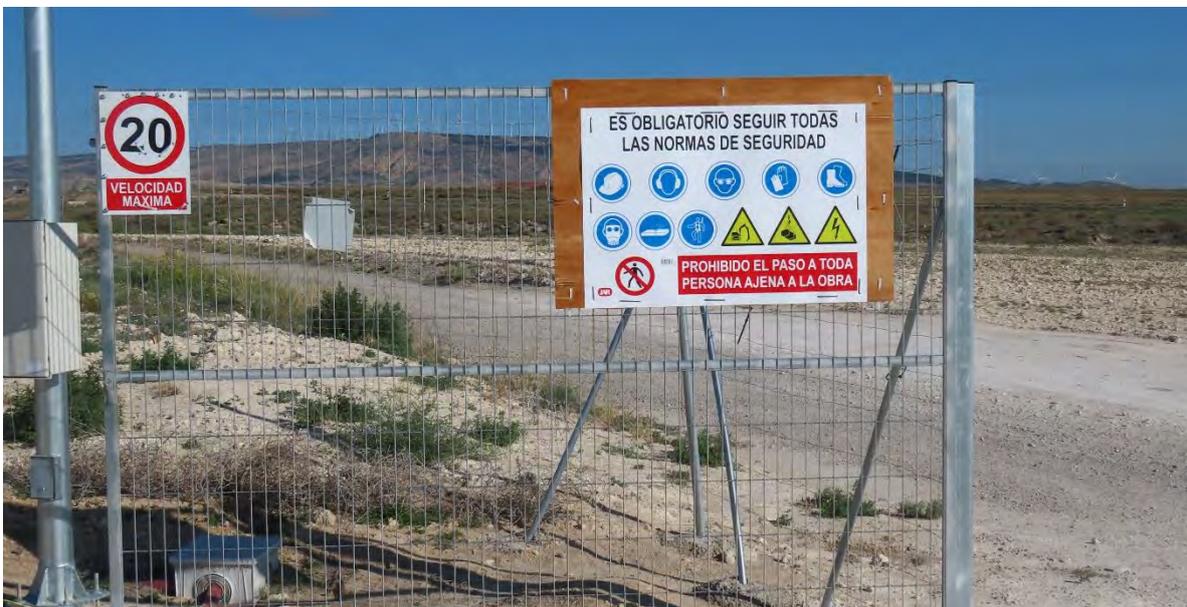
Se lleva a cabo el control visual de la presencia de polvo, el control visual-olfativo por contaminación de gases y el control de la documentación de los vehículos. Todo esto se hace con el objetivo de mantener el aire libre de polvo y partículas contaminantes para mantener así la calidad atmosférica. Se dispone de señales para limitar la velocidad en el interior de la PFV y en los viales utilizados por la maquinaria.

*Ilustración 4. Señalización de la obra.*

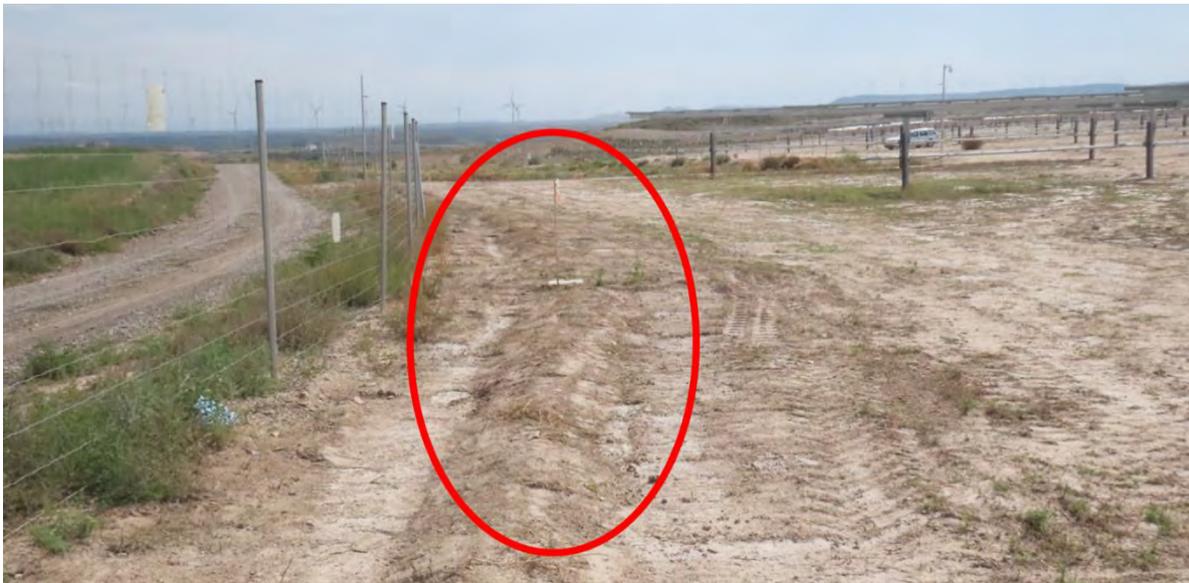
En el mes de agosto se ha puesto remedio a la problemática relacionada con la erosión del suelo que se observó el mes de julio. Dicha erosión fue causada por fuertes precipitaciones que compactaron la tierra vegetal utilizada para rellenar las zanjas en cuestión, arrastrando parte del volumen de tierra utilizado. Así pues, se ha procedido a rellenar con tierra vegetal los regueros en cuestión, poniendo remedio a la erosión del suelo y cerrando así la incidencia que se abrió el mes de julio.

*Ilustración 5. Rellenado de regueros generados por lluvias intensas.*

Nº de incidencia:	8
Gravedad:	Incidencia leve (IL)
Fecha de apertura:	19/07/2023
Fecha de cierre:	17/08/2023
Descripción:	Se abre incidencia solicitando que se solucione el impacto generado por la erosión hídrica en el suelo.
Solución propuesta:	Ejecución de un drenaje paralelo al reguero, plantación de especies vegetales que aumenten la capacidad de infiltración y de retención de agua del suelo. Aporte de tierra vegetal para rellenar el espacio dejado por los materiales perdidos a causa de la erosión.

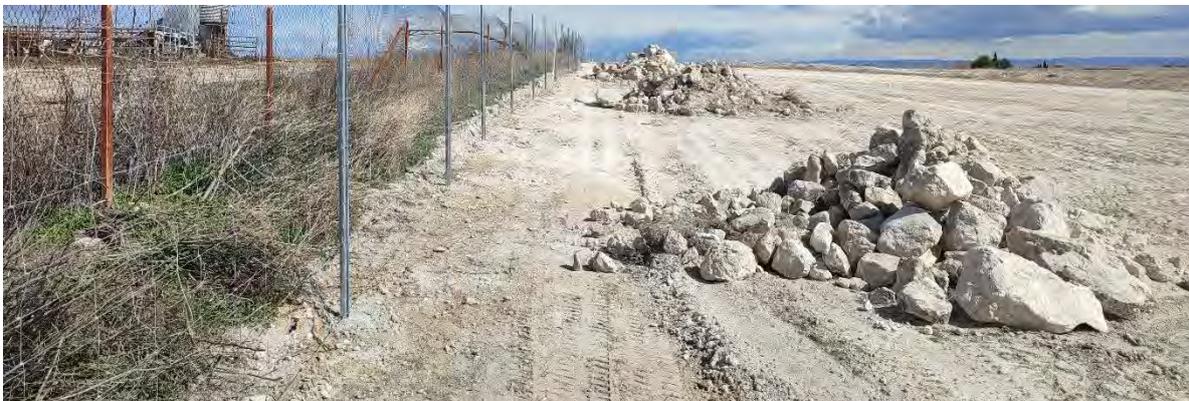
Respecto a los elementos para la fauna, en este caso montones de piedra cada 25 m para reptiles y postes posaderos para rapaces, se proyecta su ejecución una vez terminada la obra. Esto se plantea así porque atraer a la fauna al interior del proyecto en fase de obra puede poner en peligro su vida (colisiones de aves con estructuras o maquinaria, aplastamiento de reptiles e invertebrados por la maquinaria). De todas formas, se han apartado piedras de tamaño considerable almacenándola en montones en la zona más próxima al vallado, que serán utilizados una vez finalizadas las obras para formar los majanos para reptiles. Los elementos que visibilicen el vallado perimetral y evitar así colisiones de la avifauna se encuentran instalados.

**Ilustración 6.** Piedras reservadas para medidas compensatorias (reptiles).

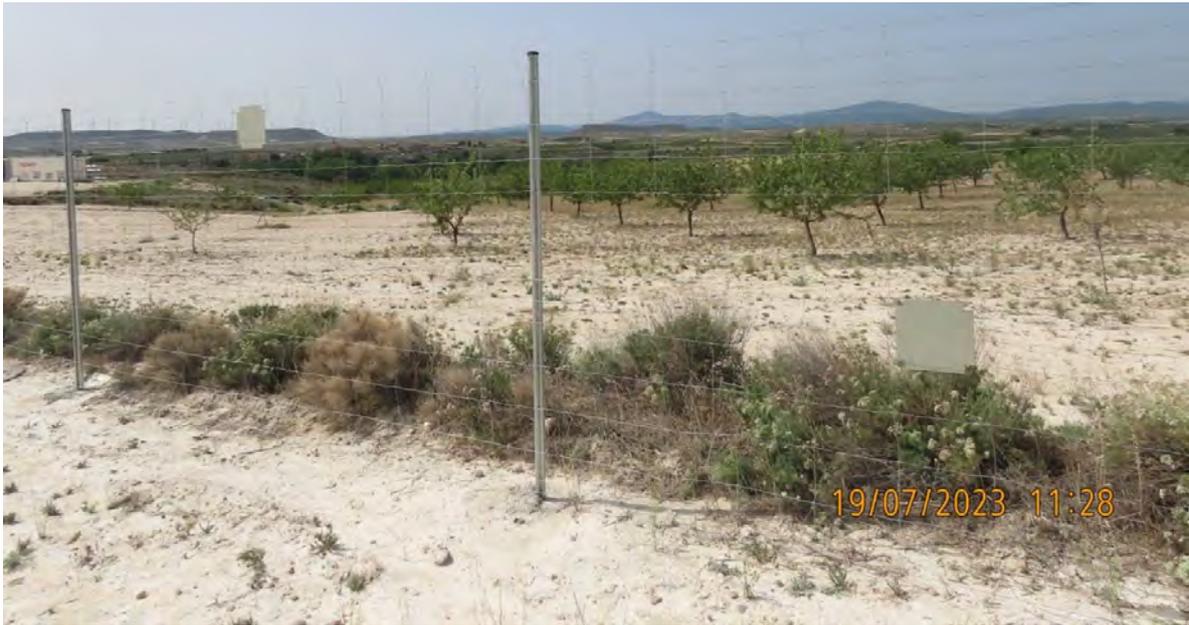
**Ilustración 7.** Placas del vallado para avifauna.

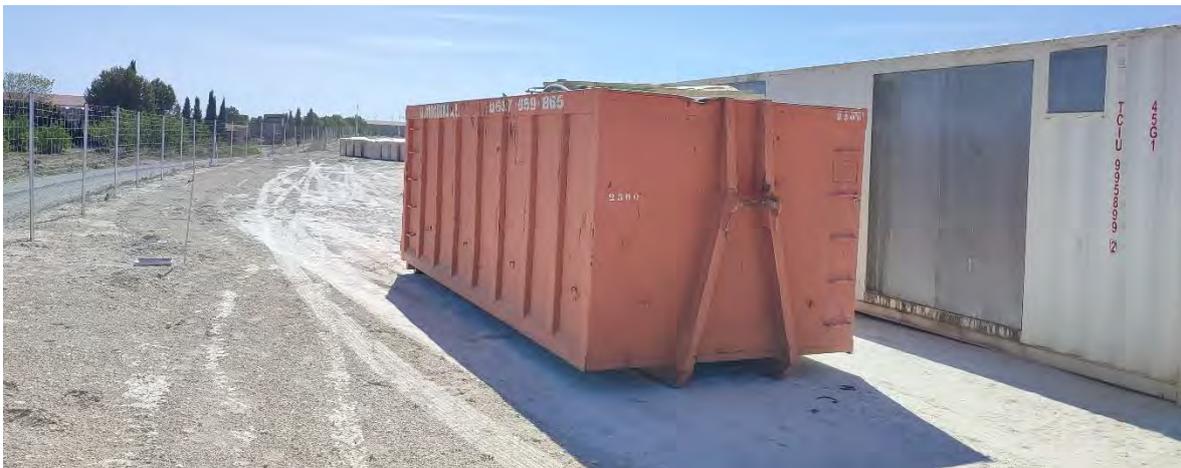
La obra cuenta con contenedores como el que se puede observar en la **Ilustración 8**, que sirven para realizar una correcta clasificación de los residuos generados en la obra. Posteriormente, estos contenedores son trasladados al vertedero de la comarca de Borja, dónde se gestionan los residuos.

**Ilustración 8.** Contenedor para la clasificación de los residuos generados en la obra.

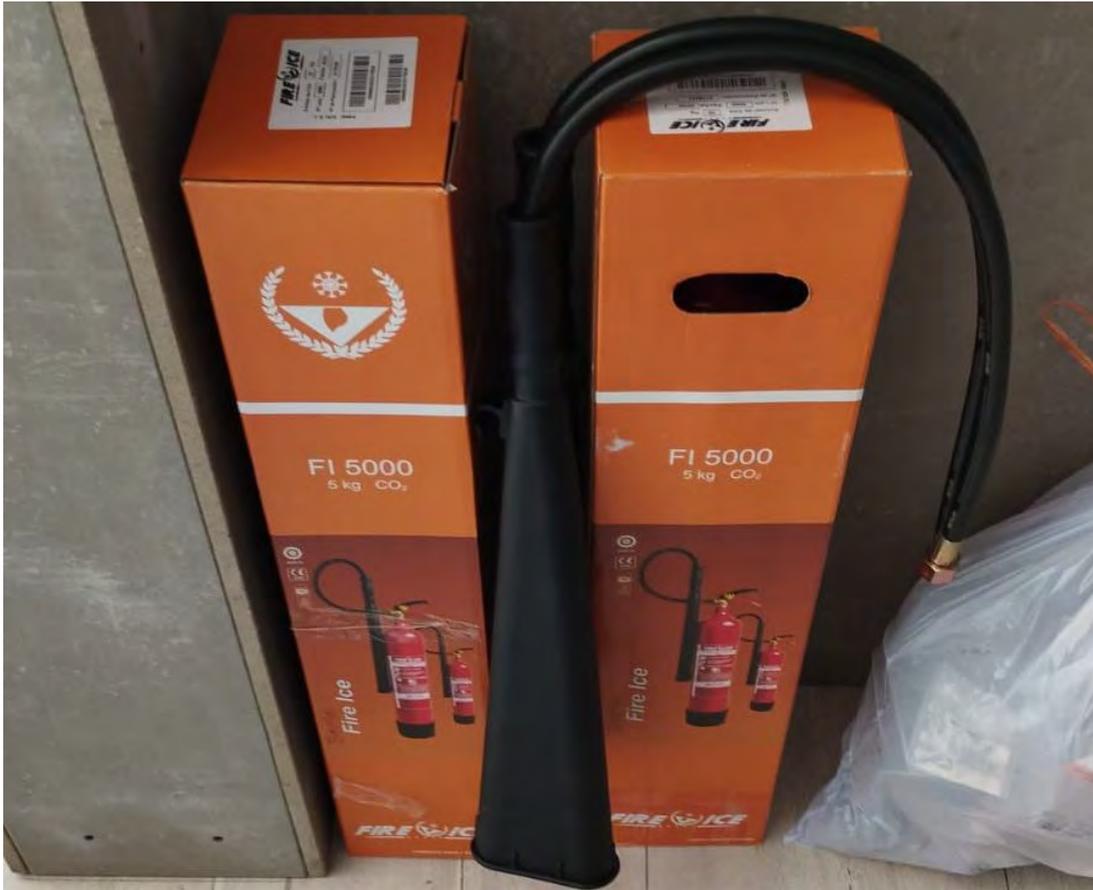
Se adoptarán las medidas oportunas con el fin de evitar la aparición y propagación de cualquier conato de incendio, cumpliendo en todo momento las prescripciones de la Orden anual vigente sobre prevención y lucha contra los incendios forestales en la Comunidad Autónoma de Aragón. Se dispone de extintores homologados en las instalaciones de las PFV.

**Ilustración 10.** Extintores homologados.
