SEGUIMIENTO AMBIENTAL EN FASE DE CONSTRUCCIÓN INFORME MENSUAL 8 del año 2

“PLANTA FOTOVOLTAICA LA PEÑAZA 3”

Nombre de la instalación	PFV LA PEÑAZA 3
Provincia de la instalación	ZÁRAGOZA
Nombre del titular	PLANTA SOLAR OPDE 11, S.L
CIF del titular	B-71344766
Nombre de la empresa de vigilancia	LUZ DE GESTIÓN Y MEDIO AMBIENTE
Tipo de EIA	ORDINARIA
Informe en FASE de	OBRA
Periodicidad del informe según DIA	MENSUAL
Año de seguimiento nº	2
nº de informe y año de seguimiento	INFORME 8 DEL AÑO 2
Período que recoge el informe	ABRIL 2024

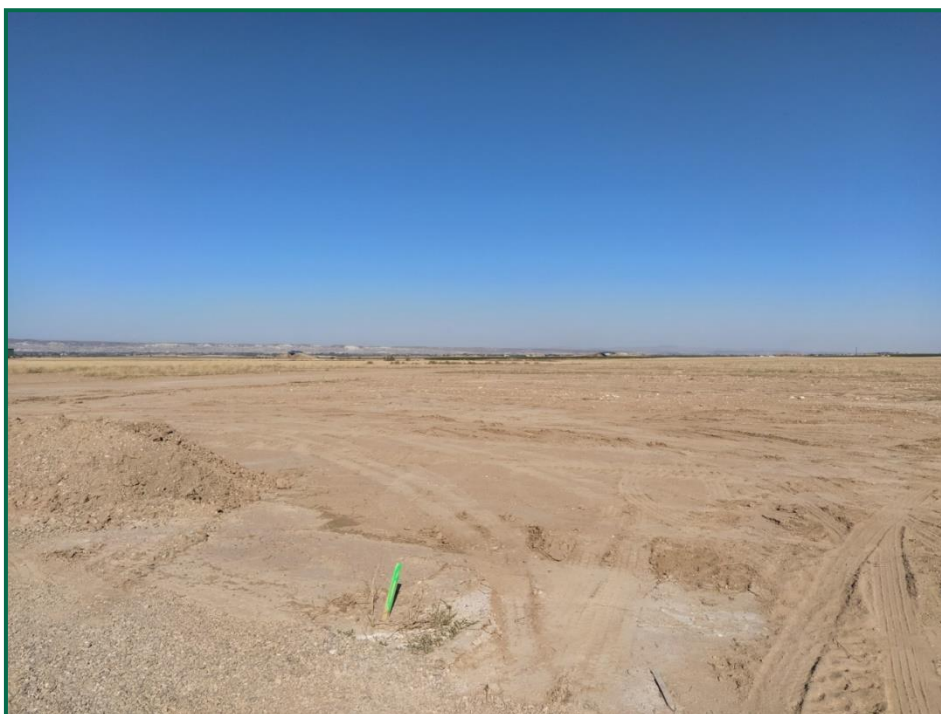
Se realiza un jalonamiento del perímetro mediante estacas. La Dirección Ambiental realiza un control visual continuado para comprobar que no se sobrepasan los límites de la zona de ocupación.

Fotografía 1. Jalonamiento previo.

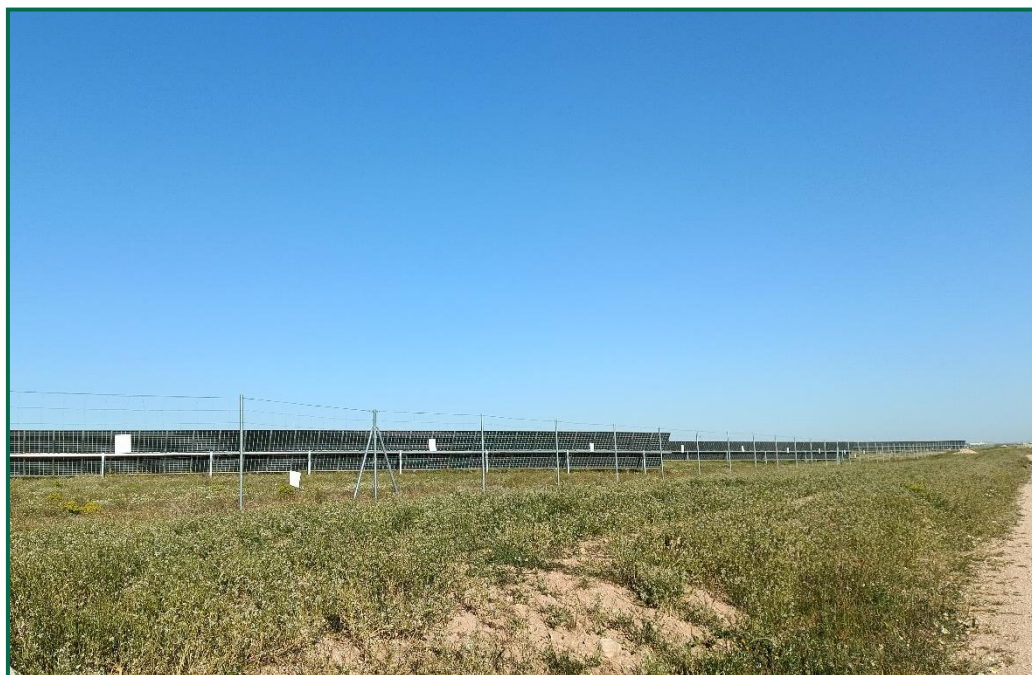
Actualmente el perímetro se encuentra delimitado por el vallado perimetral.

Fotografía 2. Vallado.

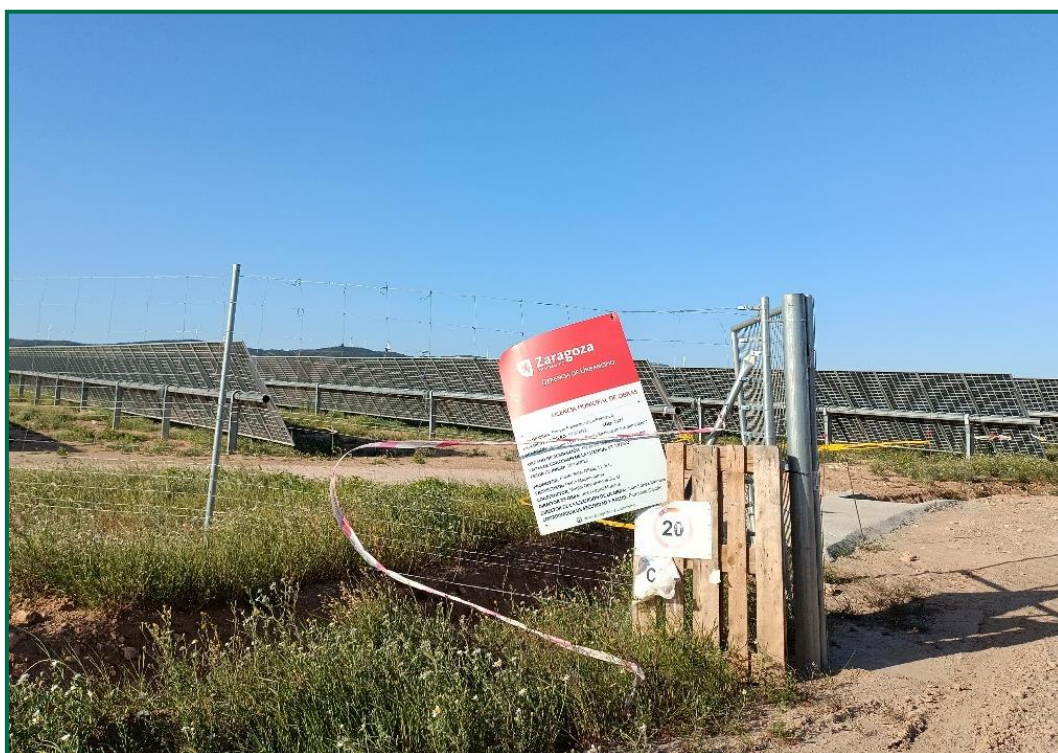
Se restringe la velocidad de circulación a 20 km/h por todo el recorrido de la obra a para minimizar la producción de polvo.

Durante las visitas a obra no se constata afección por emisión de polvo significativa, no se están realizando movimientos de tierra.

Fotografía 3. Señal de limitación de velocidad.

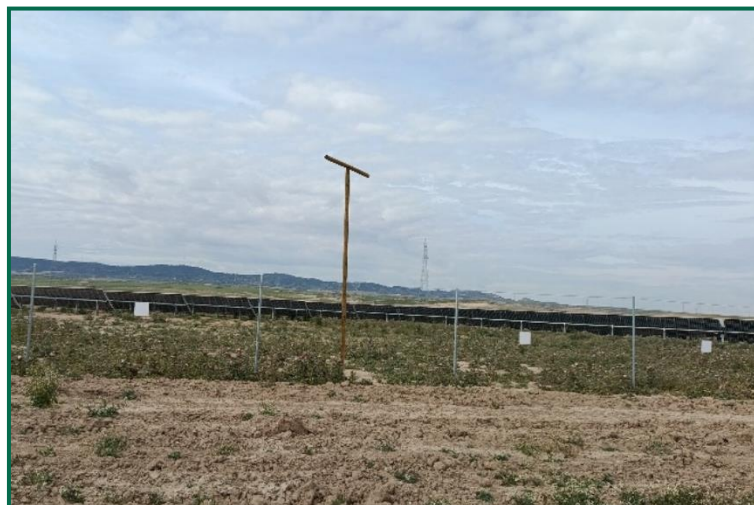
Se instalarán 2 postes posaderos que se ubicarán en zonas de la Planta Fotovoltaica que no se encuentren cerca de las balsas-bebedero ejecutadas. Dichos postes estarán igualmente ejecutados en zonas donde no afecten a la propia funcionalidad del Parque Fotovoltaico evitando así la generación de sombras sobre los propios paneles. Los postes posaderos tendrán una altura total de 4 metros sobre la superficie natural del terreno. Dada su altura deberán de tener una longitud total de 5-6 m para que los mismos puedan estar enterrados embebidos en la tierra una profundidad mínima de 1 m.

La madera del poste deberá de estar tratada con autoclave IV para resistir lo suficientemente bien las inclemencias temporales. La cimentación de dicho poste deberá ser de dimensiones 0,30 m x 0,30 m x 1,0 m de profundidad y serán hormigonadas con hormigón HM-20. El poste horizontal tendrá anclados dos ángulos de madera para evitar el cimbreo de la cruz del poste en su parte más alta.

Esta medida ya se ha llevado a cabo.

Fotografía 5. Poste posadero

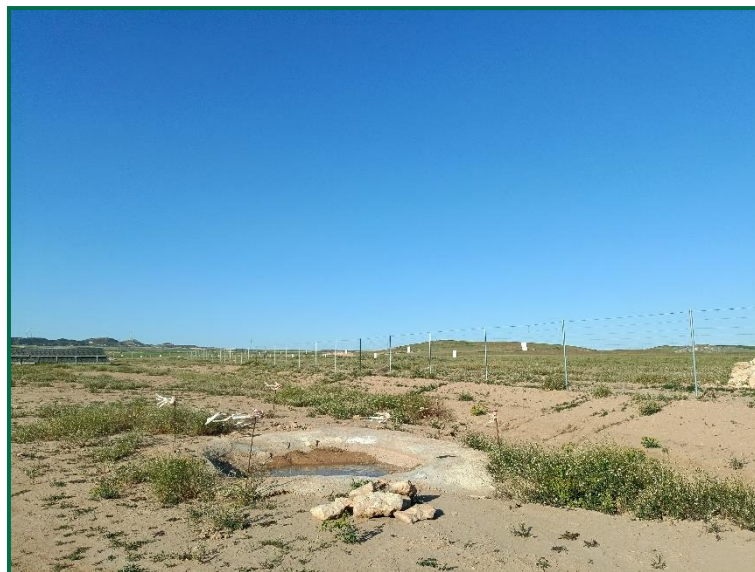
Esta medida **ya se ha implantado**, en la siguiente foto puede verse la balsa construida.

Fotografía 6. Balsa ya construido.

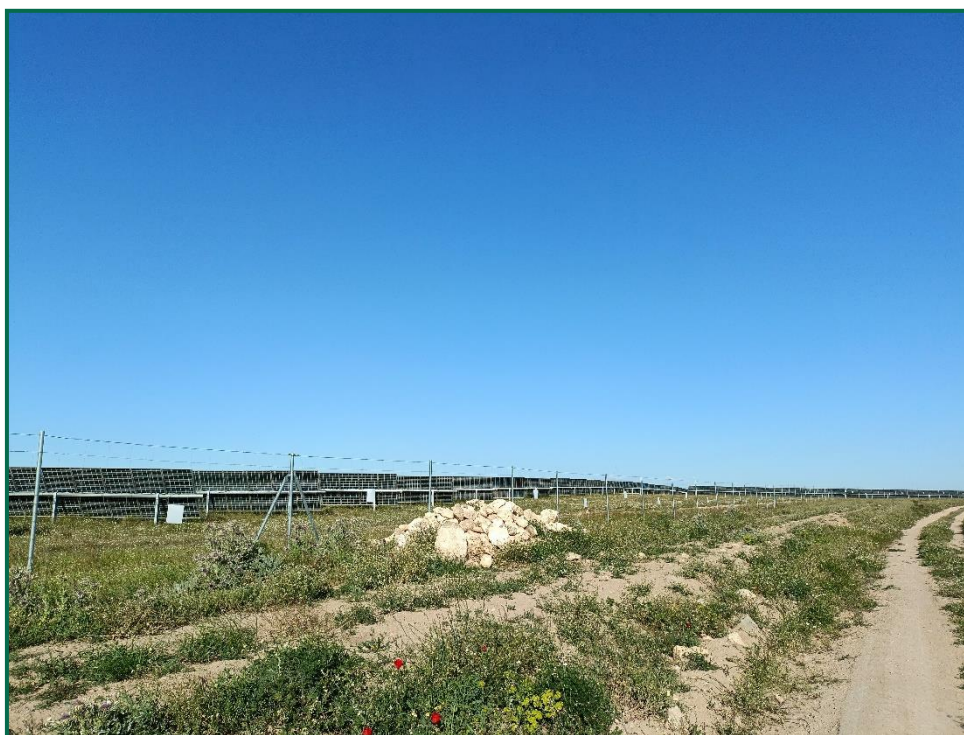
Estos montículos ya se han construido.

Fotografía 7. Montículos de piedras.

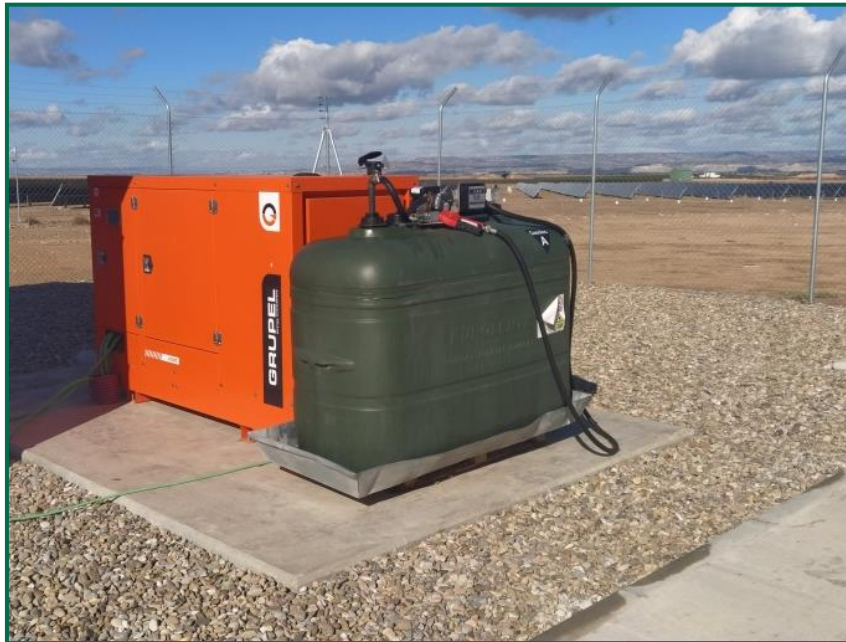
El grupo electrógeno en uso actualmente cuenta con chasis estanco, está ubicado sobre y una base hormigonada dentro del perímetro de la subestación, y el bidón para combustible cuenta con una bandeja metálica para evitar vertidos accidentales en la recarga de combustible.

Fotografía 8. Grupo electrógeno.

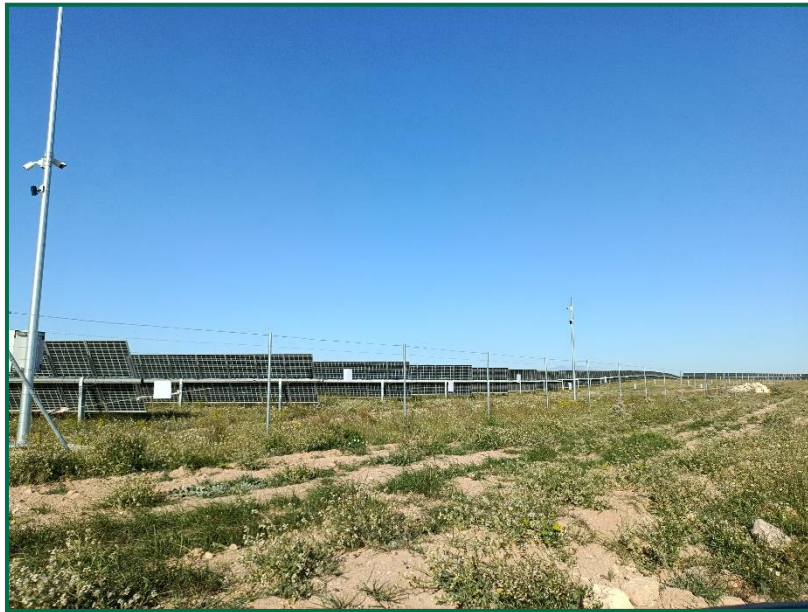
Las plantaciones se efectuaron entre los meses de noviembre y diciembre de 2023.

Fotografía 9. Zona con plantones ya colocados.

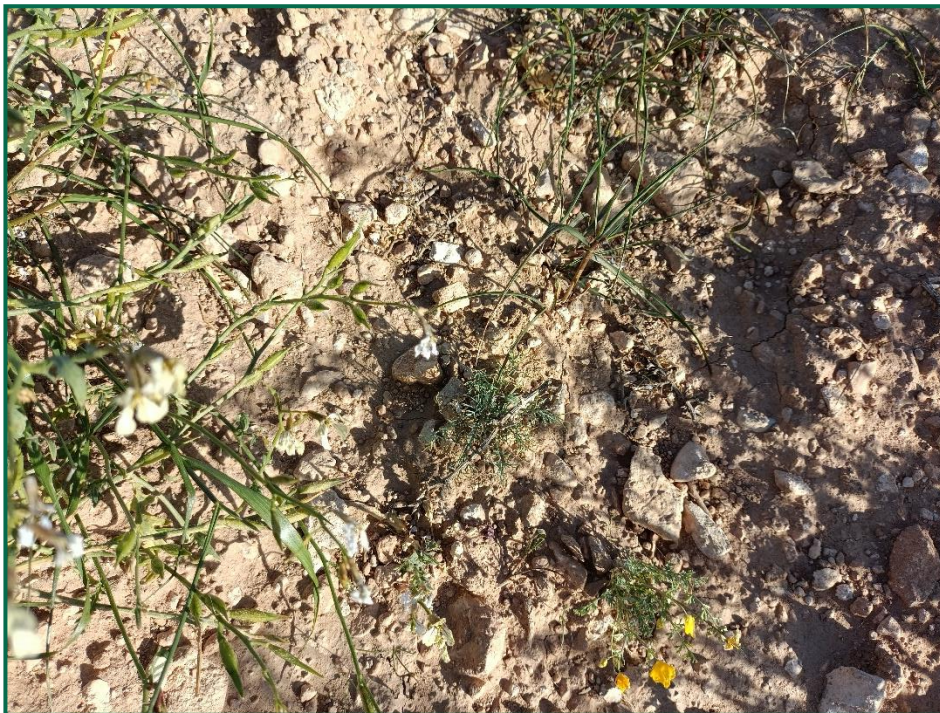
Fotografía 10. Plantones.

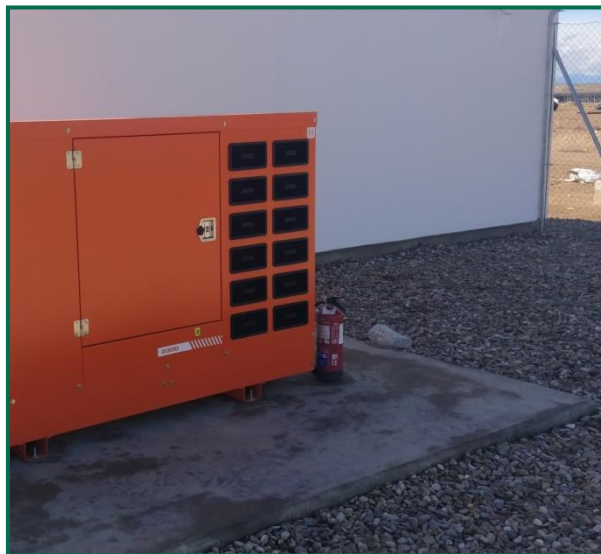
Se dispone de extintores, en la zona de la subestación, junto al grupo electrógeno y en la zona de obras. No se han depositado restos de desbroces ni materiales combustibles.

Fotografía 11. Extintor.

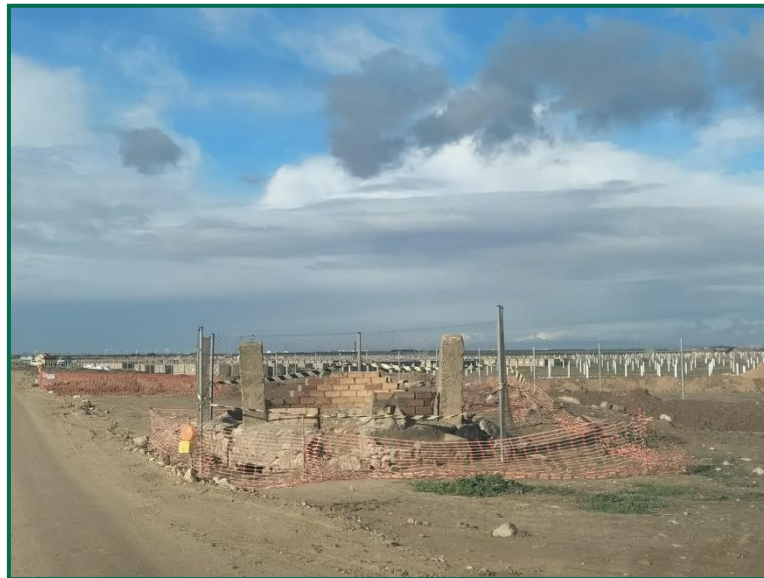
Ya se ha procedido al balizado del citado elemento arqueológicos, a continuación, se muestran fotografía de este balizado:

Fotografía 12. Muelle de carga
