NOMBRE DE LA INSTALACIÓN:	PE SAN BARTOLOMÉ I
PROVINCIA:	ZARAGOZA
NOMBRE DEL TITULAR:	ENERGÍAS RENOVABLES DE DIONE, S.L.
CIF DEL TITULAR:	B-87896015
EMPRESA DE VIGILANCIA:	TESTA CALIDAD Y MEDIOAMBIENTE, S.L.
TIPO DE EIA:	ORDINARIA
INFORME DE FASE DE:	CONSTRUCCIÓN
PERIODICIDAD DEL INFORME SEGÚN DIA:	MENSUAL
AÑO DE SEGUIMIENTO NÚMERO:	1
Nº DE INFORME Y AÑO DE SEGUIMIENTO:	12 - 2023
PERÍODO QUE RECOGE EL INFORME:	ENERO 2023

El Complejo Eólico Vientos de 106,6 MW (San Bartolomé I, 49,5 MW, San Bartolomé II, 49,5 y Polux 7,6 MW) y su infraestructura de evacuación de energía eléctrica en el T.M. Aguilón en la provincia de Zaragoza fue sometido al procedimiento de Evaluación de Impacto Ambiental Ordinaria, al cumplir con los requisitos expuestos en *el Anexo I de la Ley 21/2013, de 9 de diciembre, Evaluación Ambiental*:

Este informe de seguimiento del Programa de Vigilancia Ambiental del parque eólico San Bartolomé I, corresponde a la fase de obras del mismo.

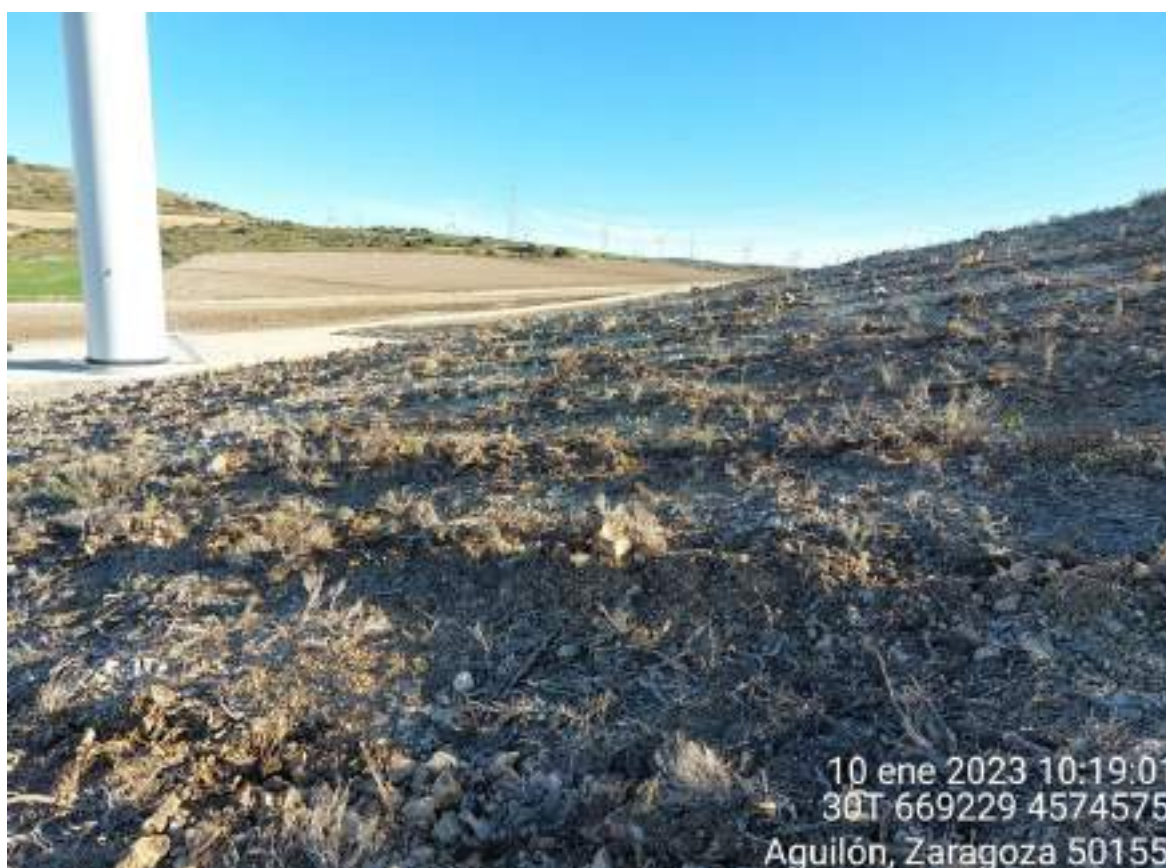
Imagen 1. Plantación de SBI-04 tras un mes de su plantación.

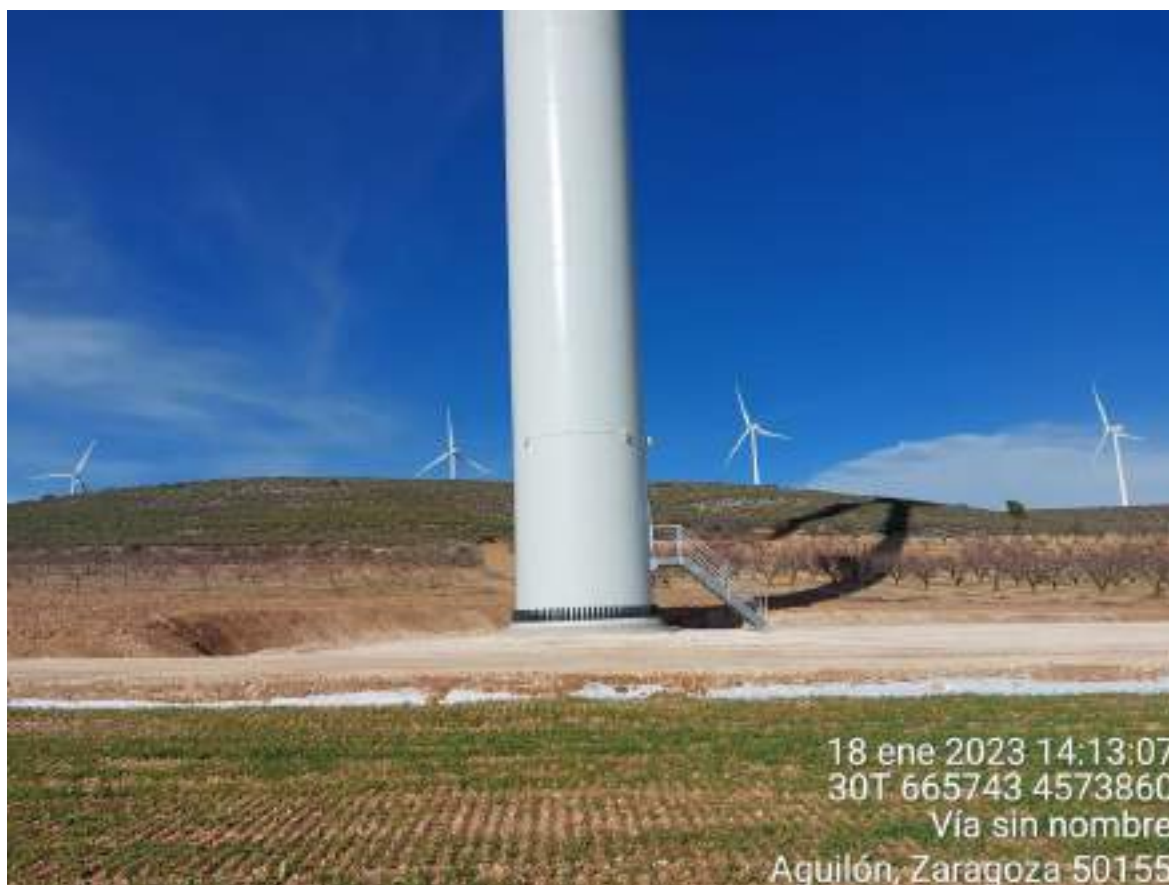
Imagen 1. Posición SBI-02 tras finalizar la restauración ambiental.

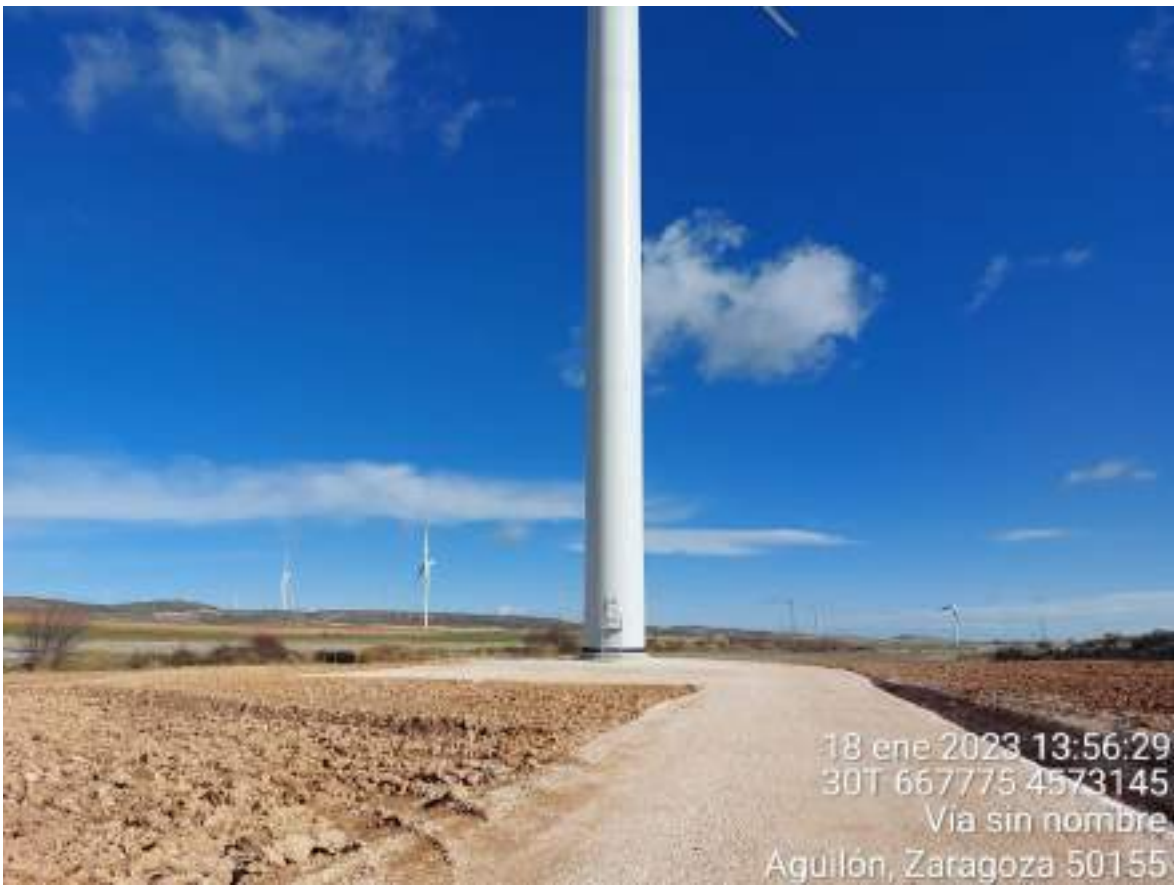
18 ene 2023 13:56:29
 30T 667775 4573145
 Via sin nombre
 Aguilón, Zaragoza 50155

Imagen 2. Posición SBI-10 tras finalizar la restauración ambiental

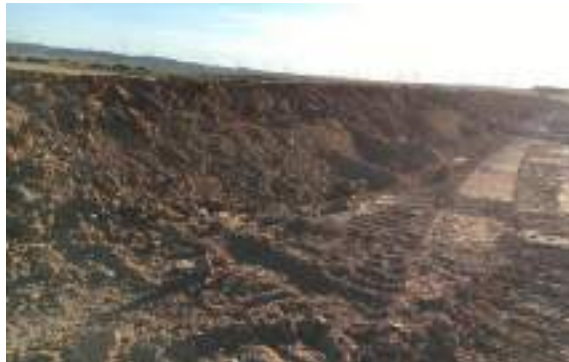
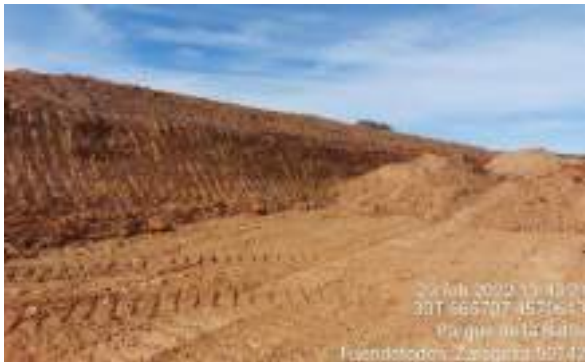
REPORTAJE FOTOGRÁFICO DE ESTA MEDIDA

CONTROL DE LA RETIRADA, ACOPIO Y MANTENIMIENTO DE LA TIERRA VEGETAL
Objetivos
Verificar la correcta ejecución de estas unidades de obra.
Resultado
<ul style="list-style-type: none"> La tierra vegetal se ha acopiado en las inmediaciones de las superficies de las cuales se han extraído. La tierra que ha sido retirada ha sido acopiada en montones cuya altura es de 1 m, con el fin de evitar el deterioro durante su conservación. También se ha evitado su mezcla con materiales inertes.

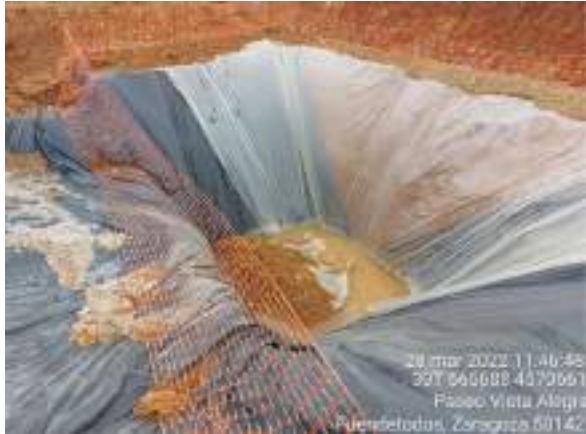
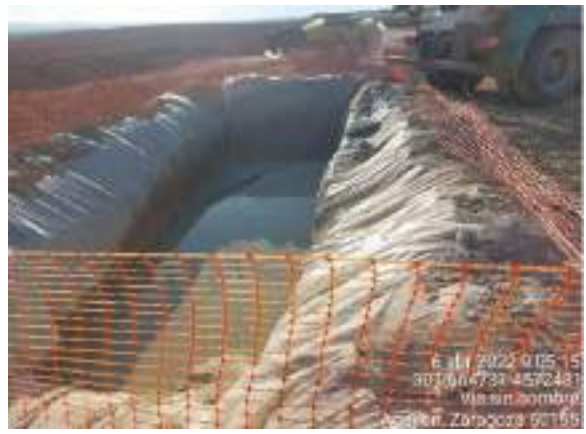
REPORTAJE FOTOGRÁFICO DE ESTA MEDIDA

REDES DE DRENAJE Y CALIDAD DE AGUAS
Objetivos
Evitar cualquier tipo de vertido procedentes de las obras en las zonas de drenaje.
Resultado
<ul style="list-style-type: none"> Durante las obras se han realizado inspecciones visuales a las zonas sensibles de ser contaminadas. En términos generales no se detectan ni materiales con riesgo de ser arrastrados, ni hay ningún motivo causante de alarma. Las zonas potencialmente generadoras de residuos (zona de acopio, zonas de lavado) se encuentran lejos de estas zonas sensibles y de las zonas de drenaje natural. Además, los puntos de agua utilizados por la fauna cercanos a la obra no están siendo afectados. Se han detectado incidencias respecto a distintos pozos de lavado del parque eólico, si bien estas han sido solventadas y cerradas.

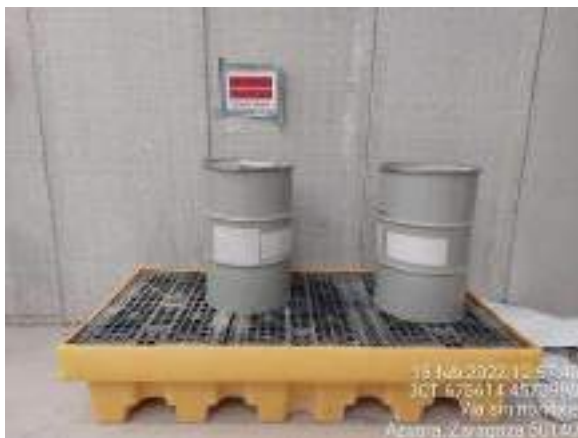
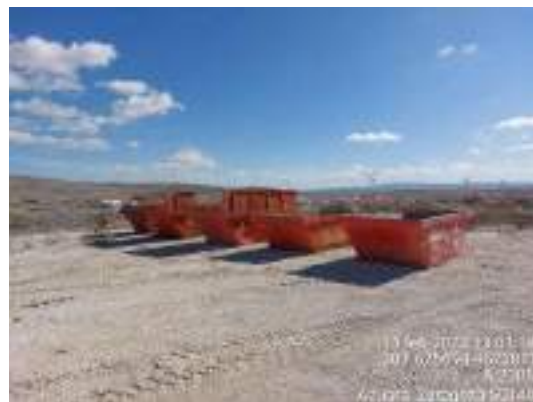
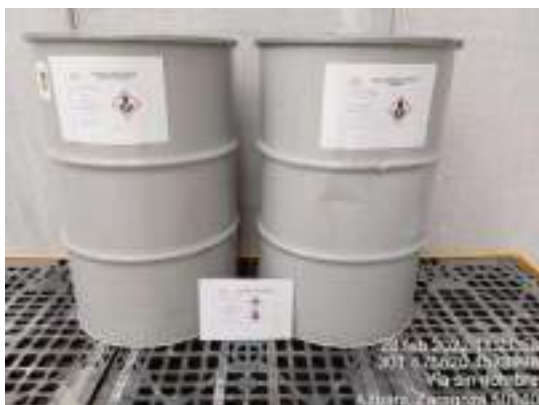
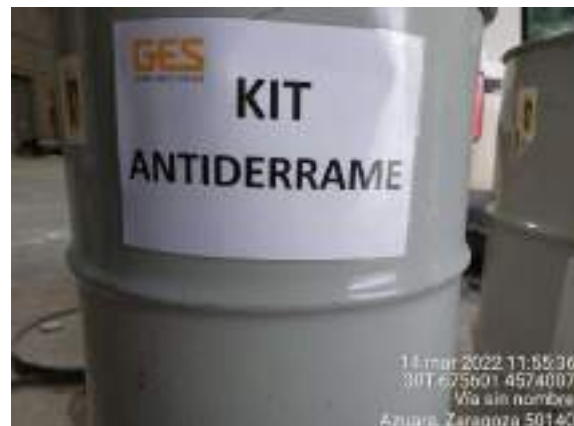
REPORTAJE FOTOGRÁFICO DE ESTA MEDIDA

- En cuanto al residuo de hormigón, se evitó su abandono y acumulación en el suelo, y en caso de que se generó, se picó y se gestionó como residuo de hormigón.

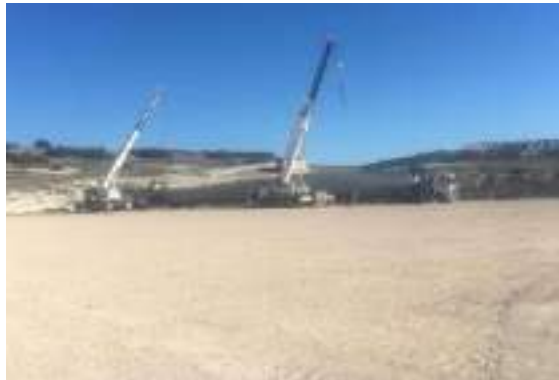
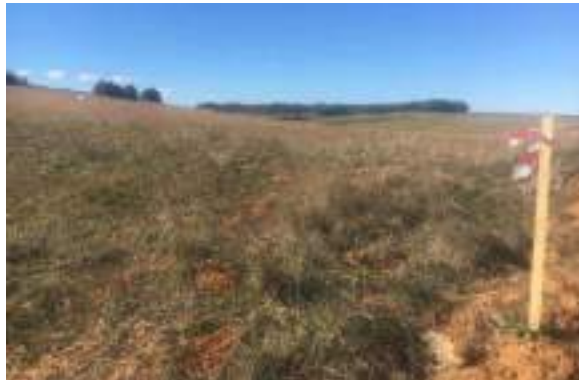
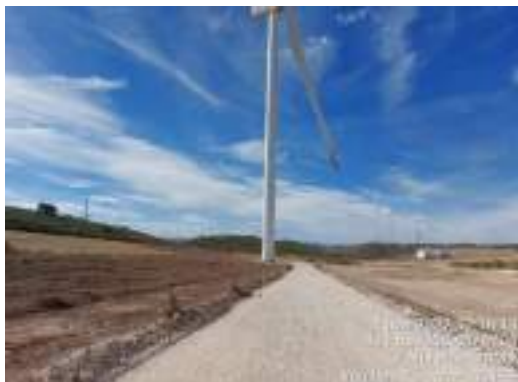
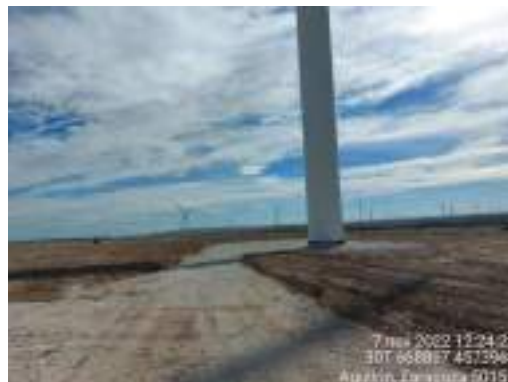
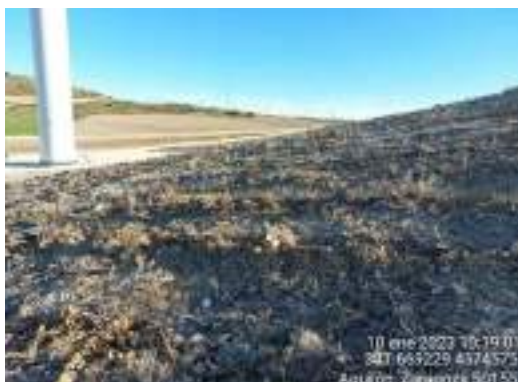
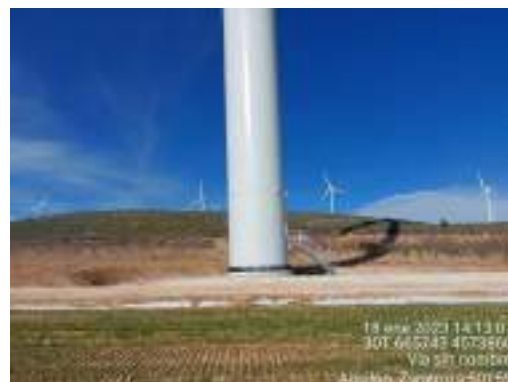
REPORTAJE FOTOGRÁFICO DE ESTA MEDIDA

Se han suavizado los taludes de desmonte y terraplén en plataformas y viales, evitando cortes bruscos. En los taludes en terraplén se ha procedido al extendido de una capa de tierra vegetal con un espesor de 20 cm y realizado la hidrosiembra con especies herbáceas.

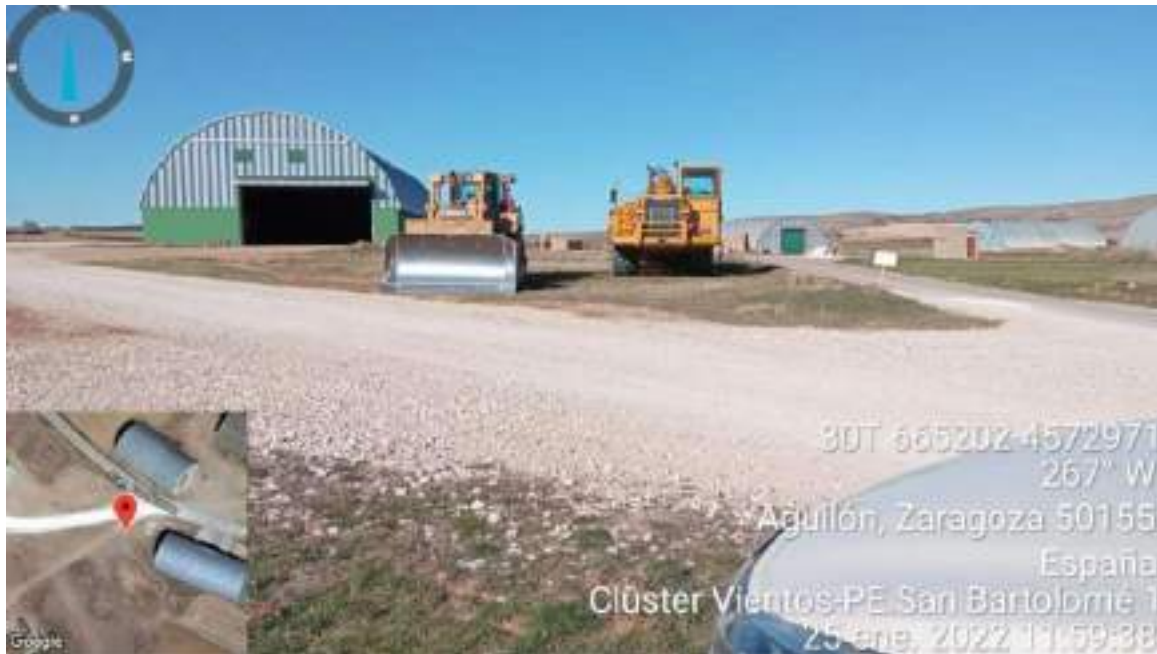
Imagen 1. Maquinaria sobre terreno

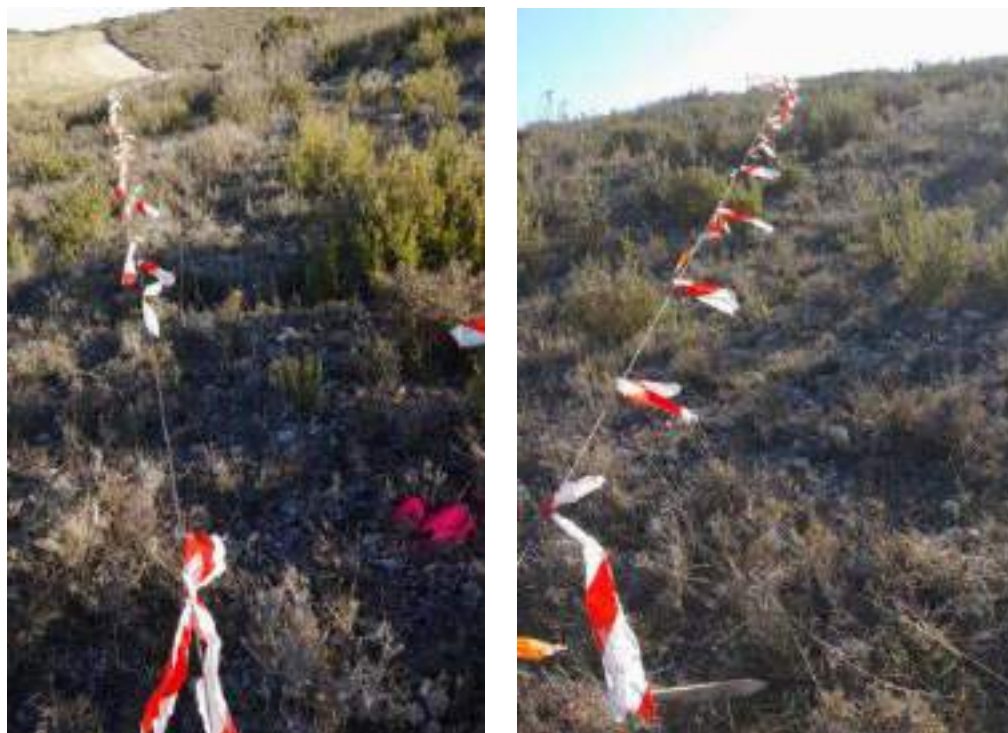
Imagen 2. Balizado del yacimiento arqueológico

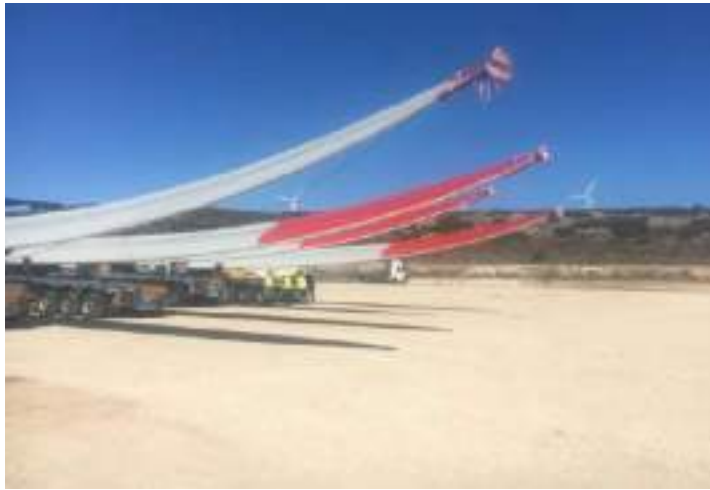
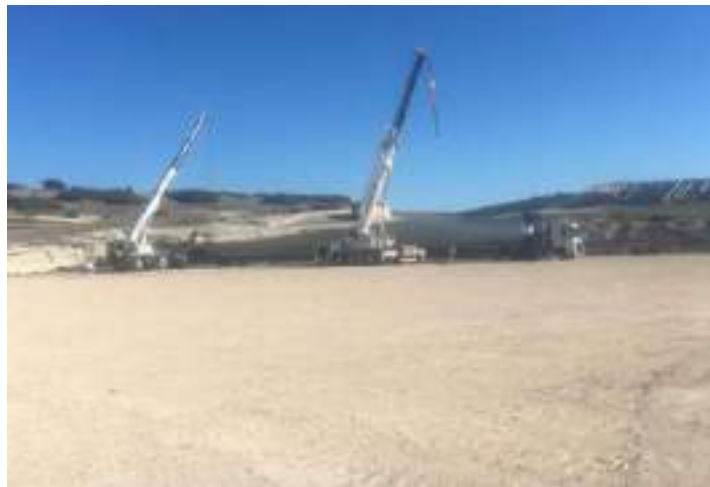
Imagen 3. Zona de acopio con palas de aerogeneradores. UTM: 673.229X 4.575.381Y

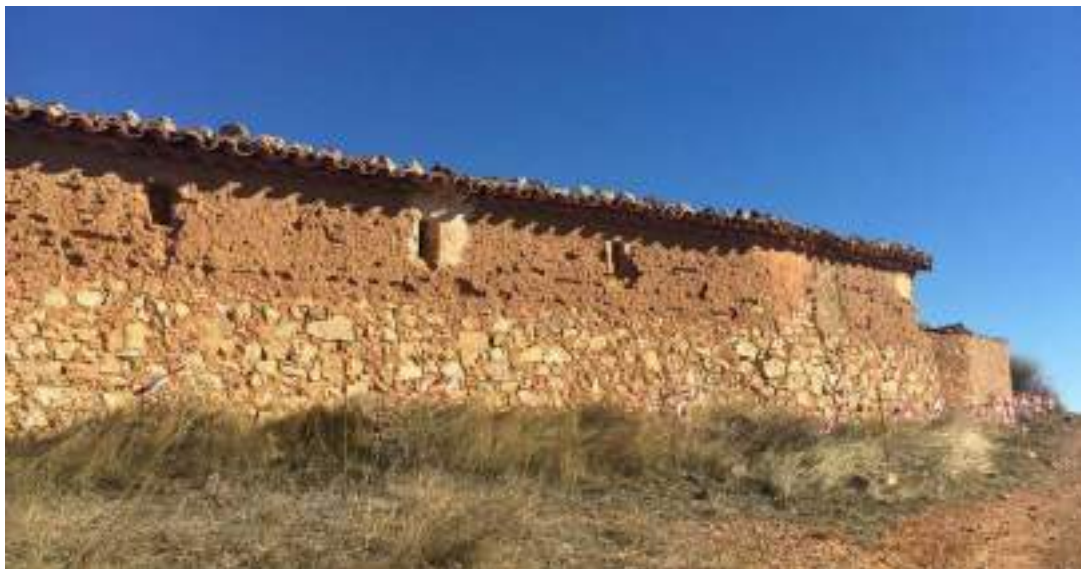
Imagen 1. Balizado en paridera cercana a vial entre SBII-9 y SBII-10

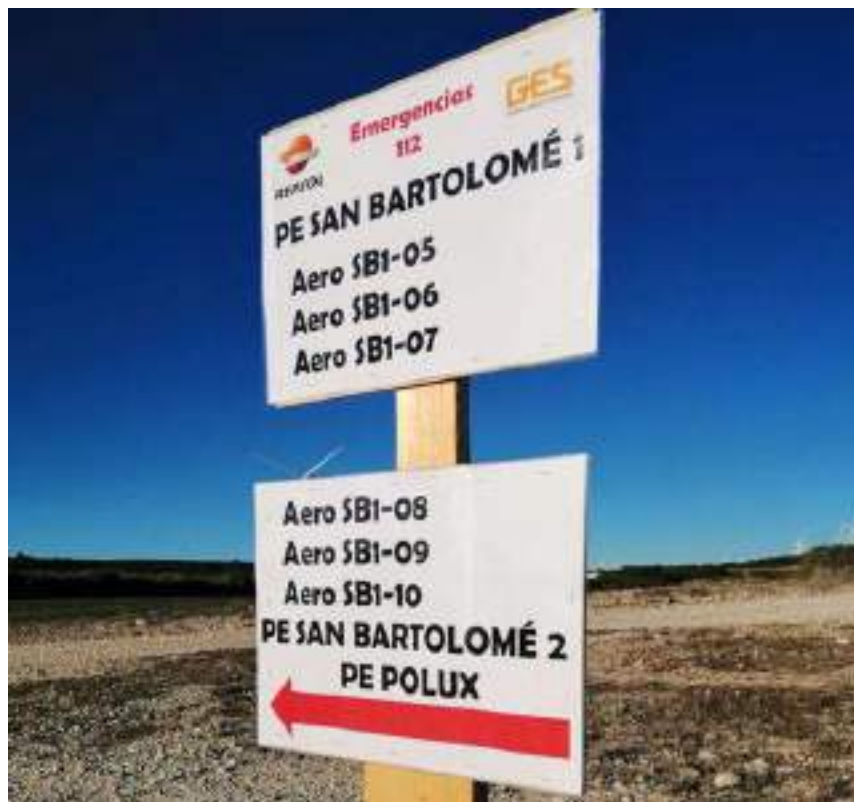
Imagen 3. Paneles informativos

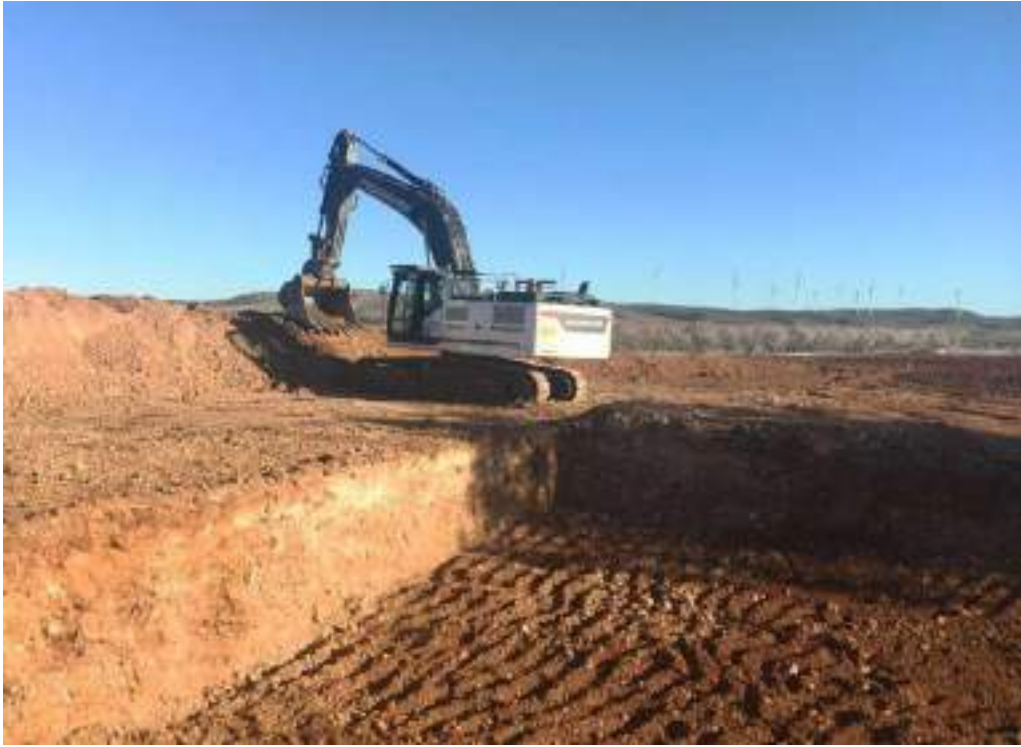
Imagen 4. Excavadora en TM

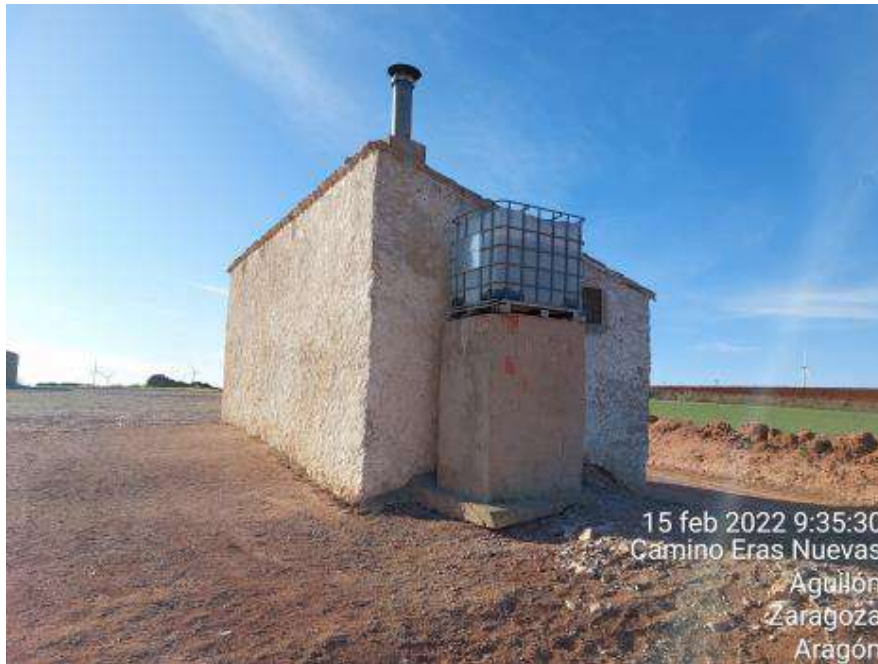
Imagen 3. Paridera desbalizada por encontrarse en superficie en parcela roja

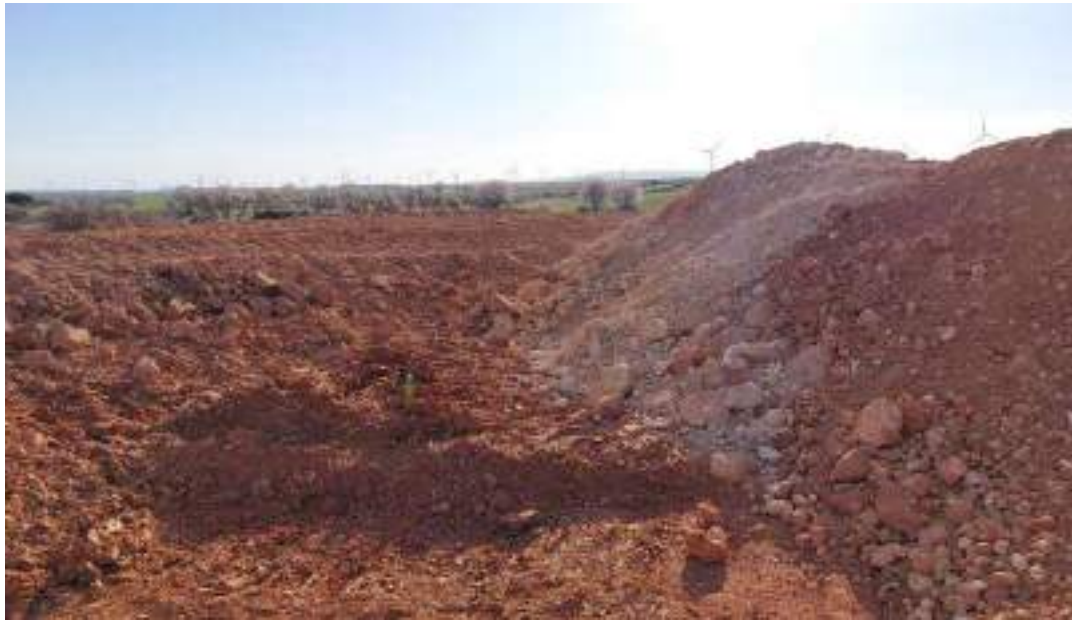
Imagen 4. Tierra vegetal en SBII-03

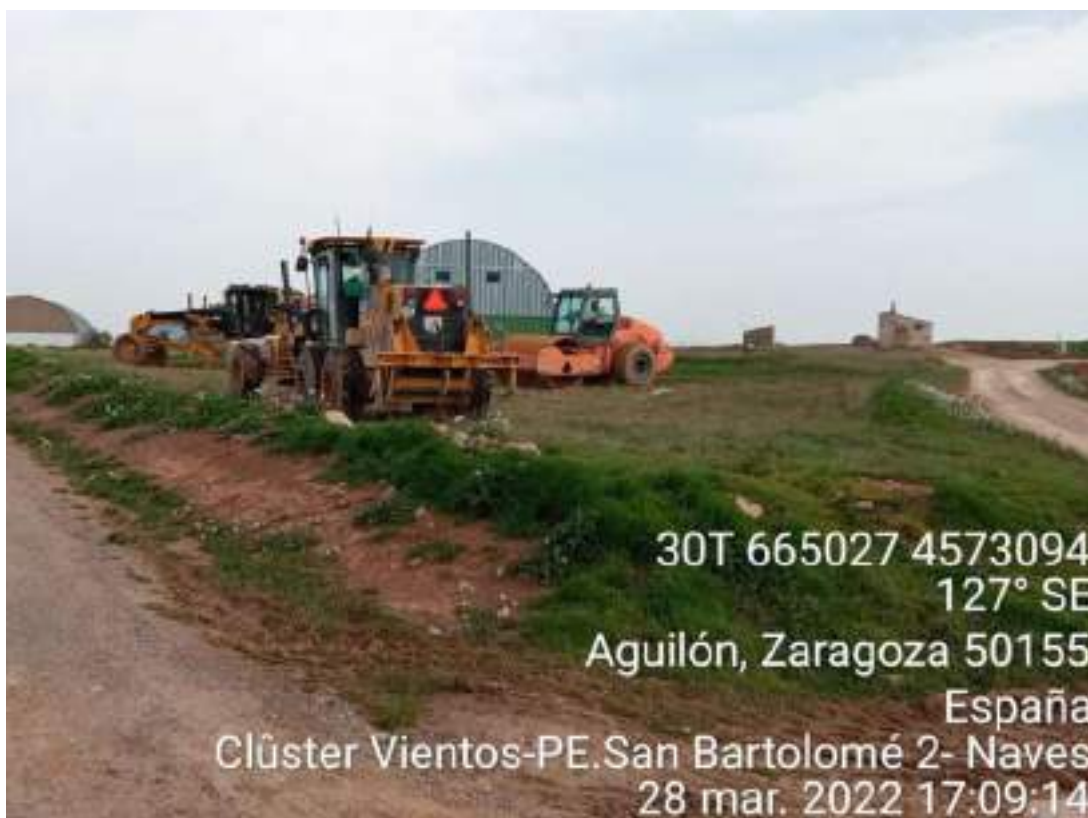
Imagen 1. Maquinaria en parcela roja en naves cercanas a SBII-2.

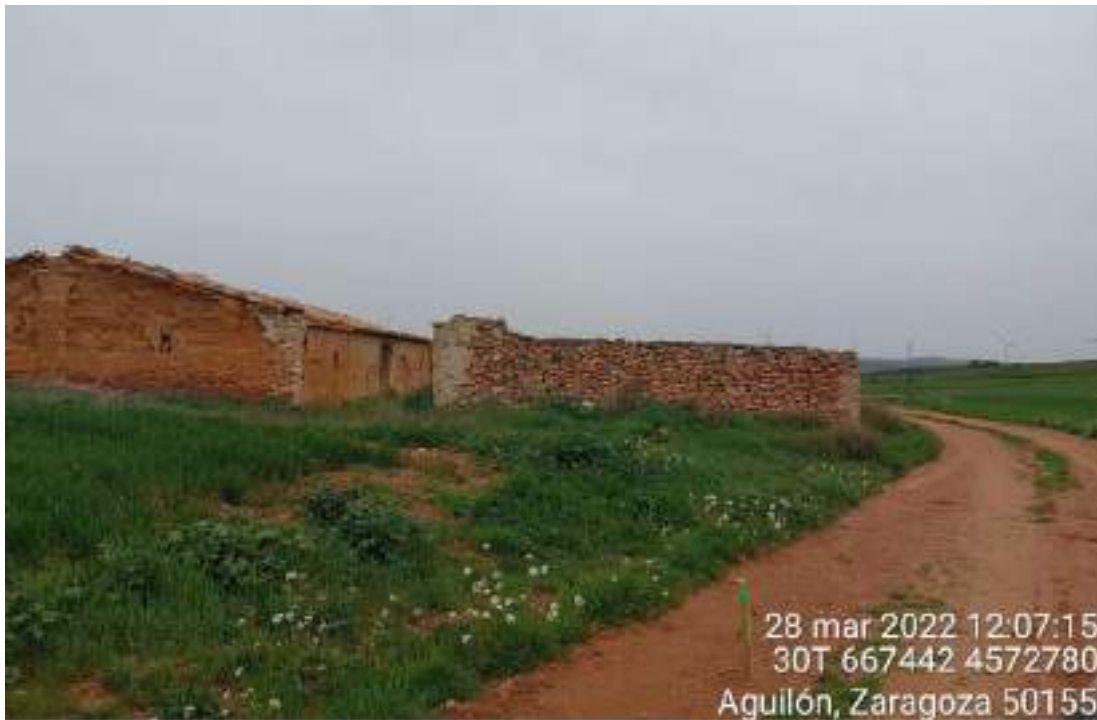
Imagen 2. Paridera que se recomienda balizar entre SBI-9 y SBI-10.

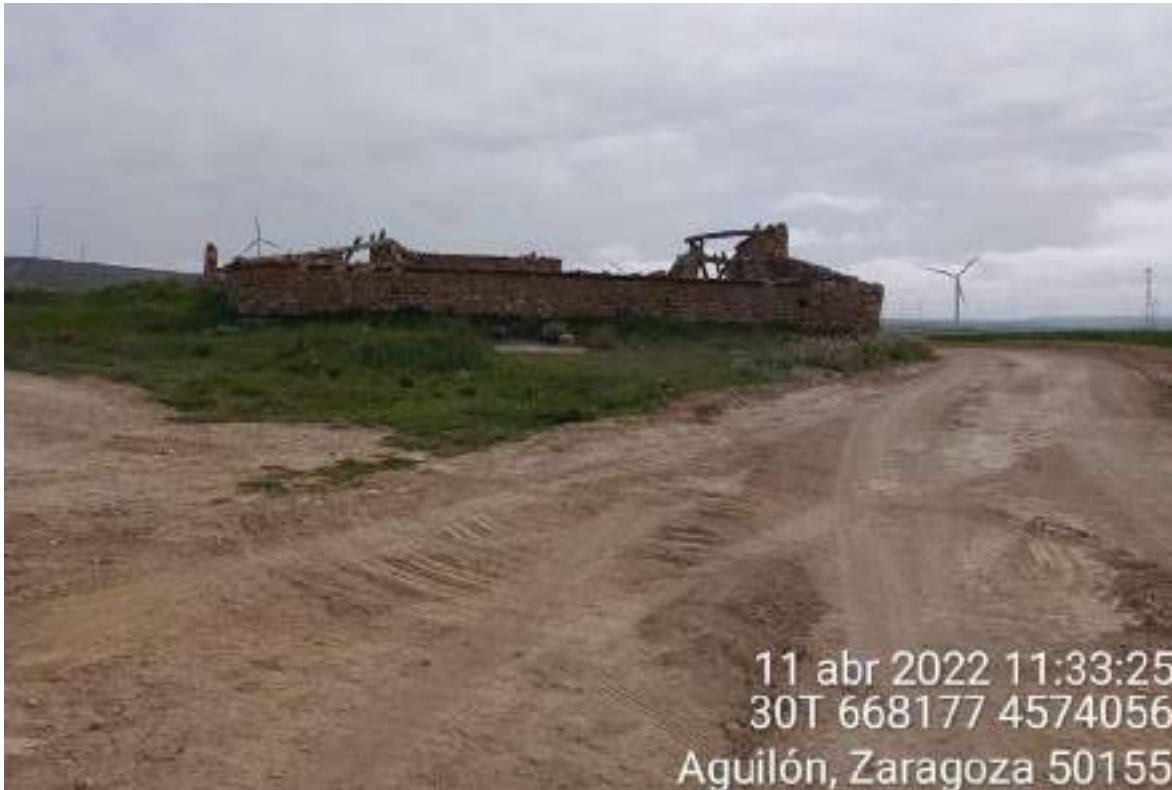
Imagen 1. Paridera que se debe balizar entre SBI-5 y SBI-6.

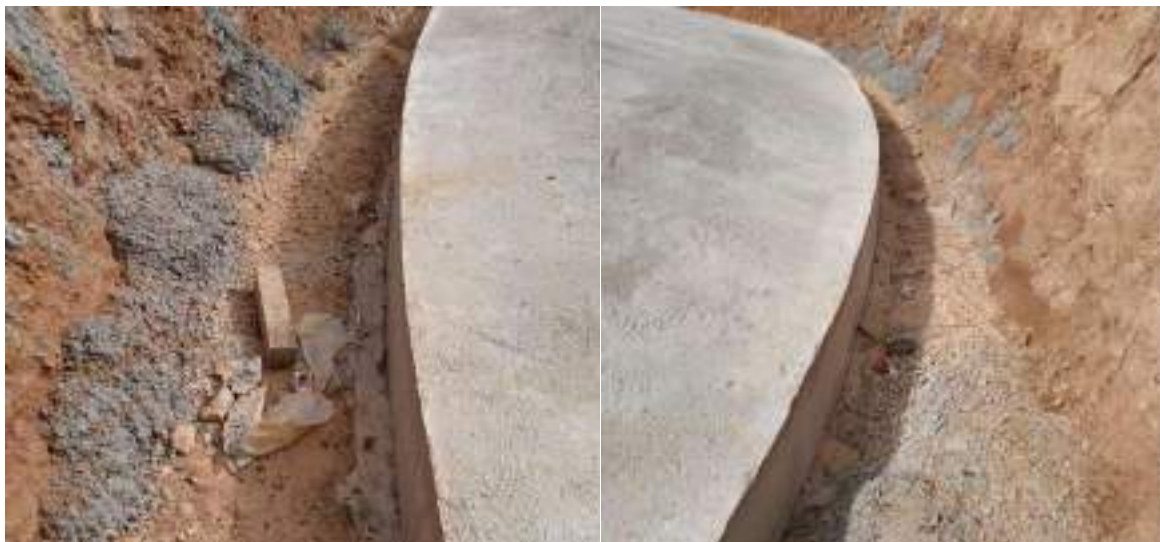
Imagen 2 y 3. Basura en SBII-02

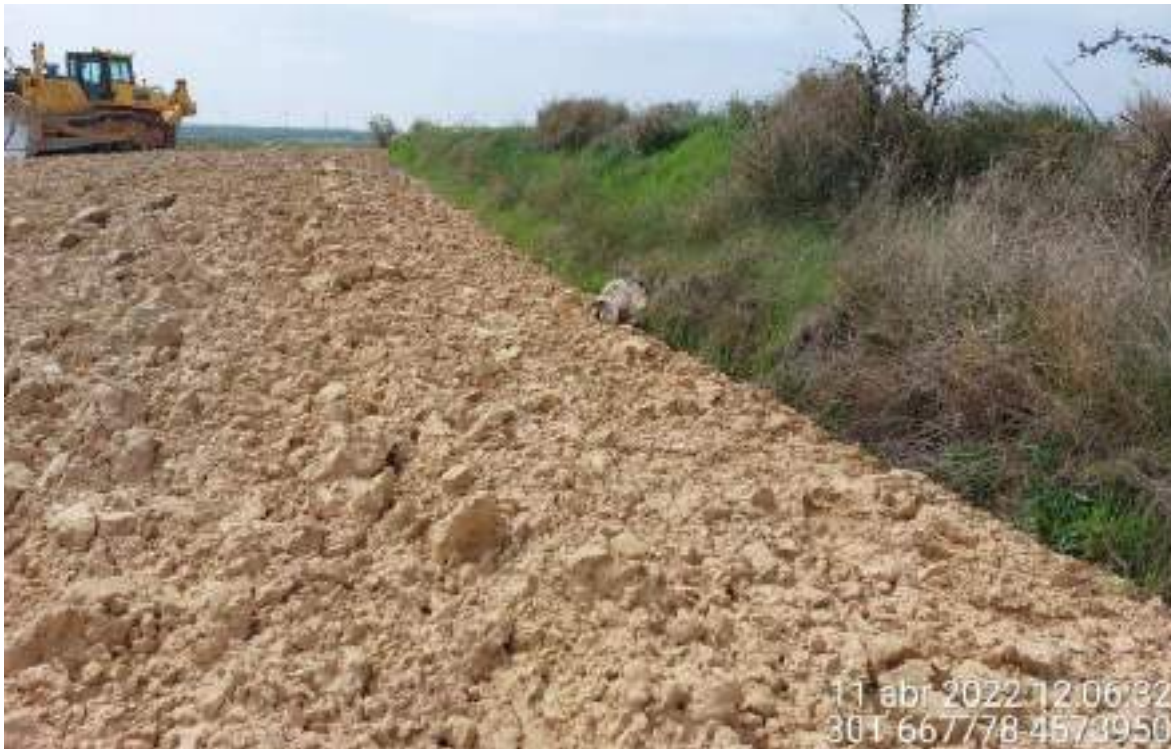
Imagen 4. Buitre herido que se recoge junto a SBI-05.

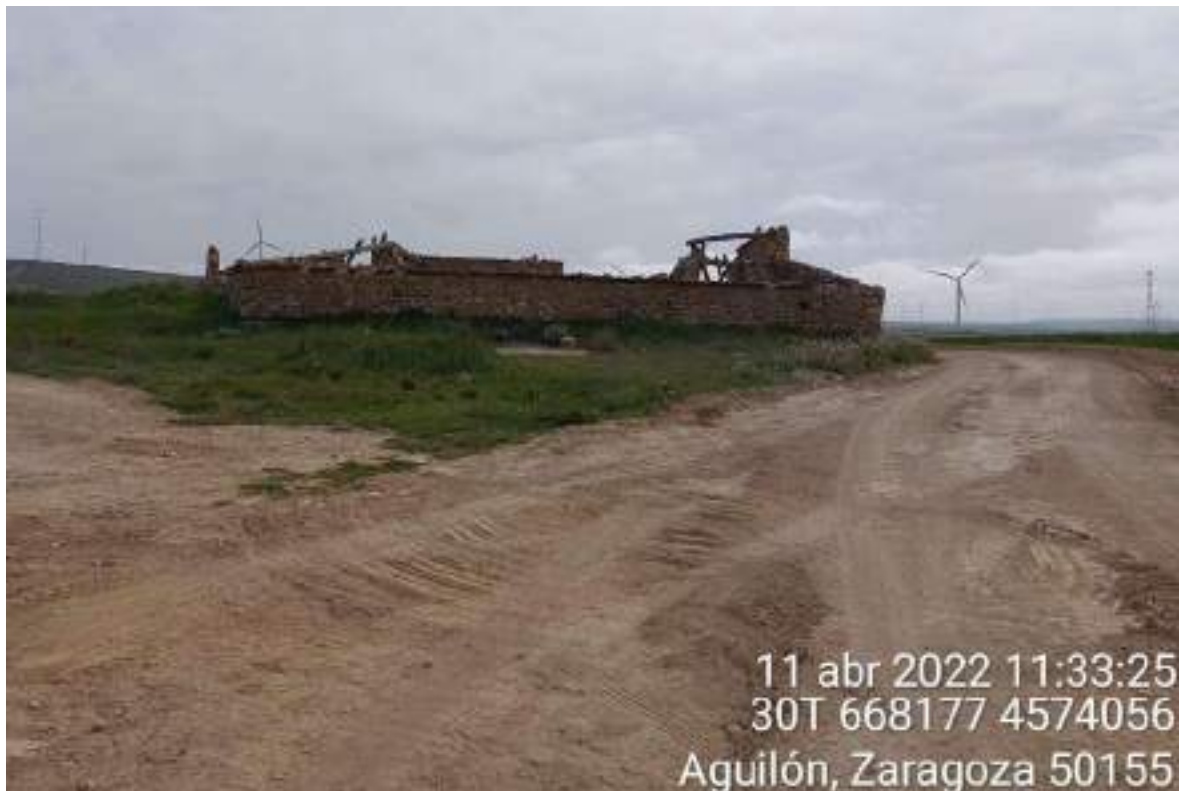
Imagen 1. Paridera que se debe balizar entre SBI-5 y SBI-6.

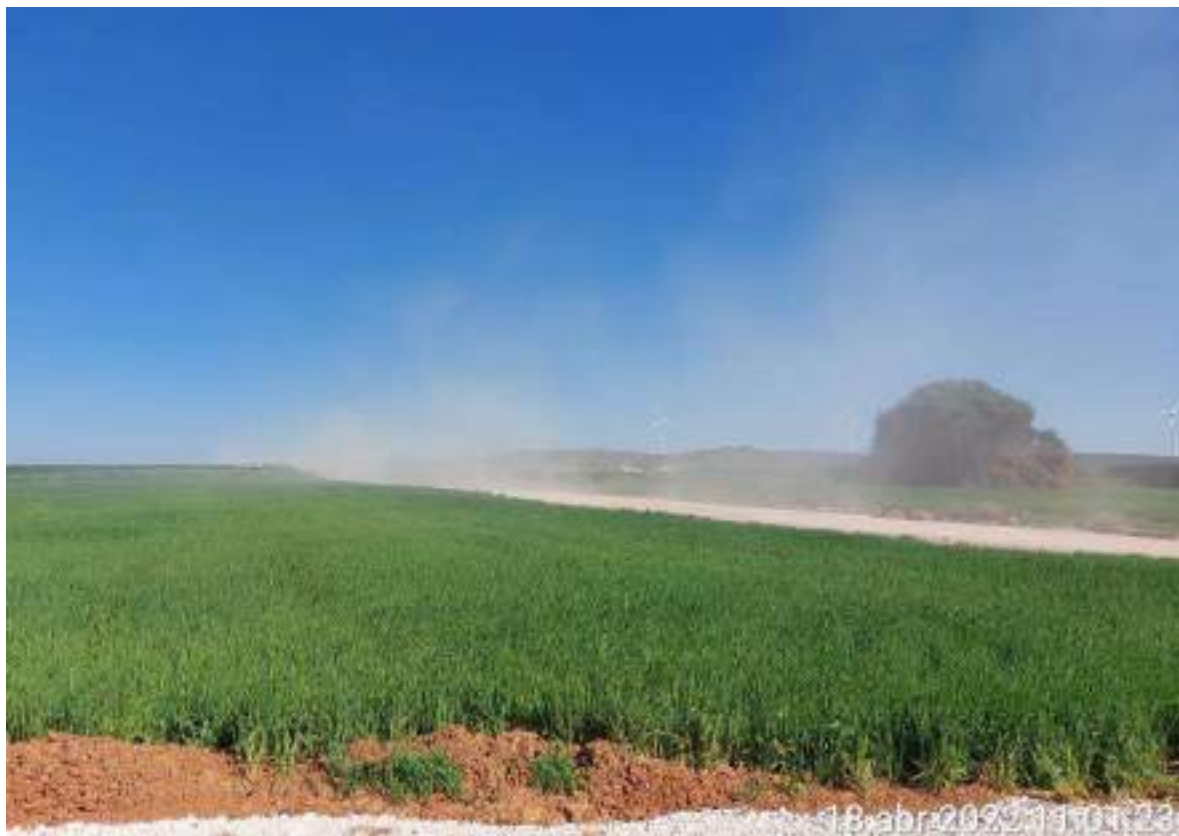
Imagen 2. Polvo generado debido al tránsito de camiones.

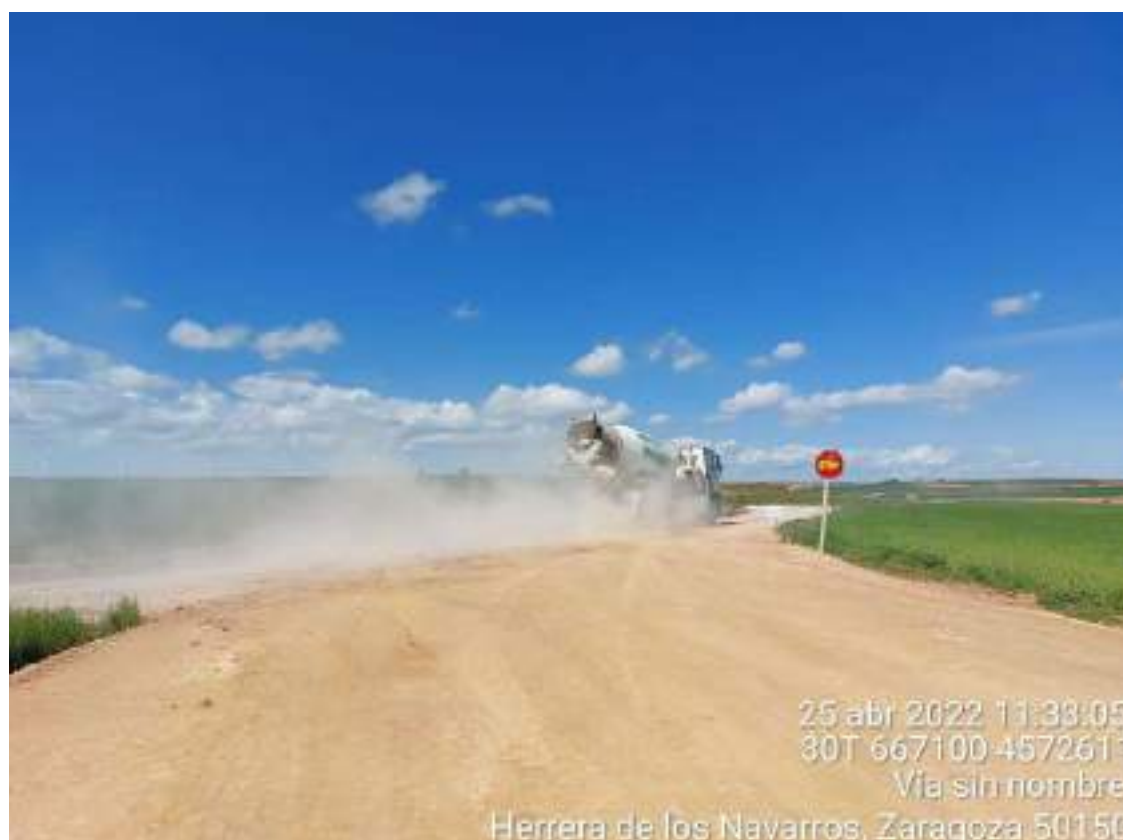
Imagen 1. Polvo generado por camiones durante su camino al hormigonado.

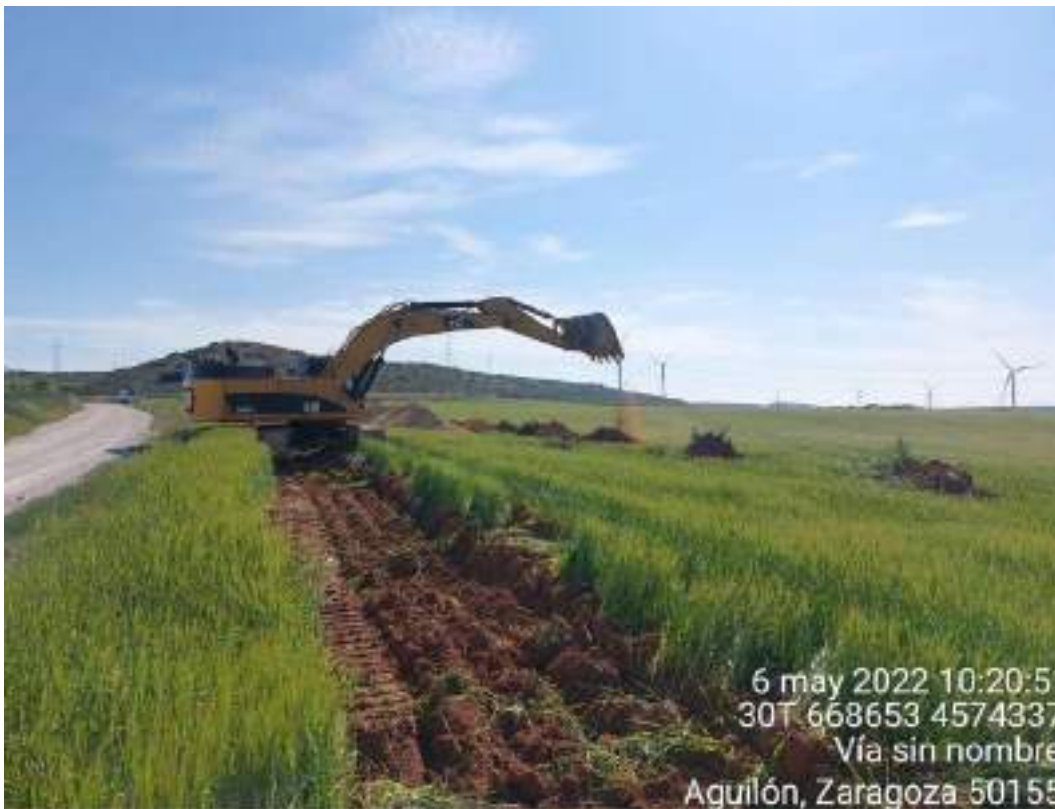
Ilustración 3. Correcta separación de la tierra vegetal en la zanja de la red de tensión.

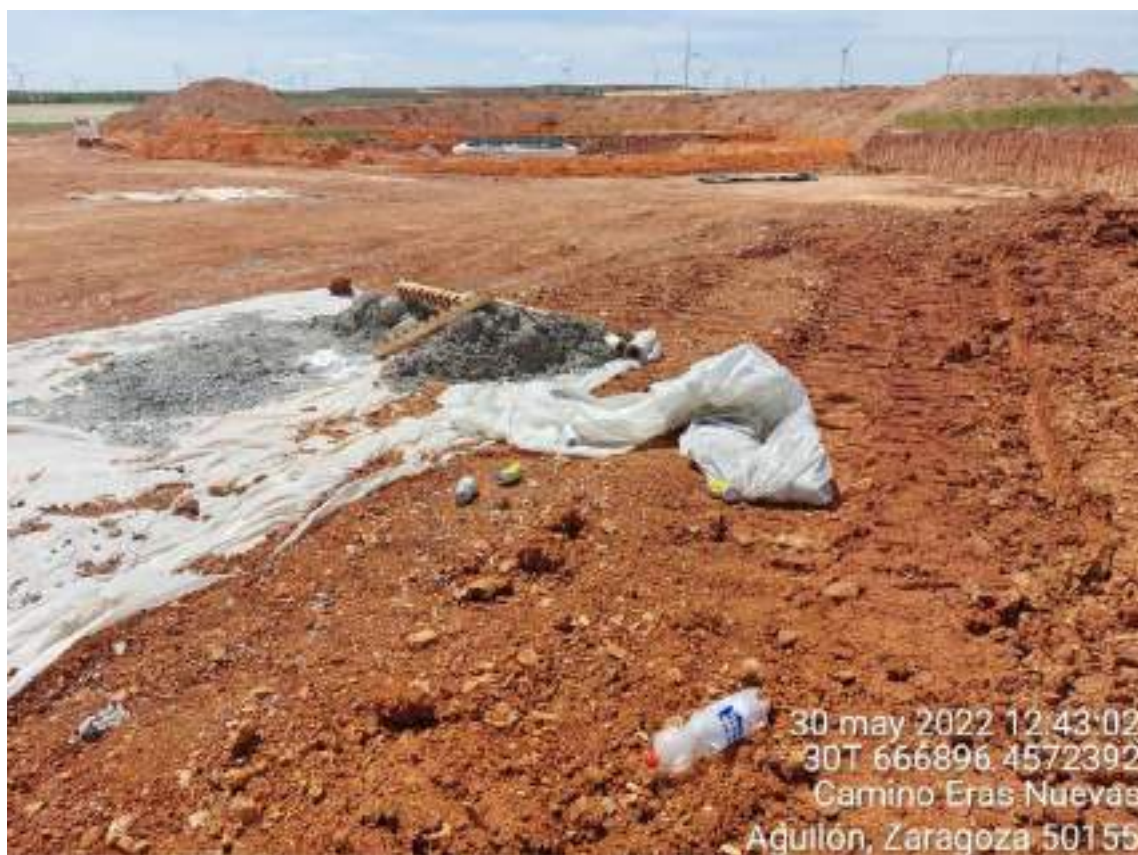
Imagen 2. Basura (latas y botellas de plástico) en la plataforma SBII-11.

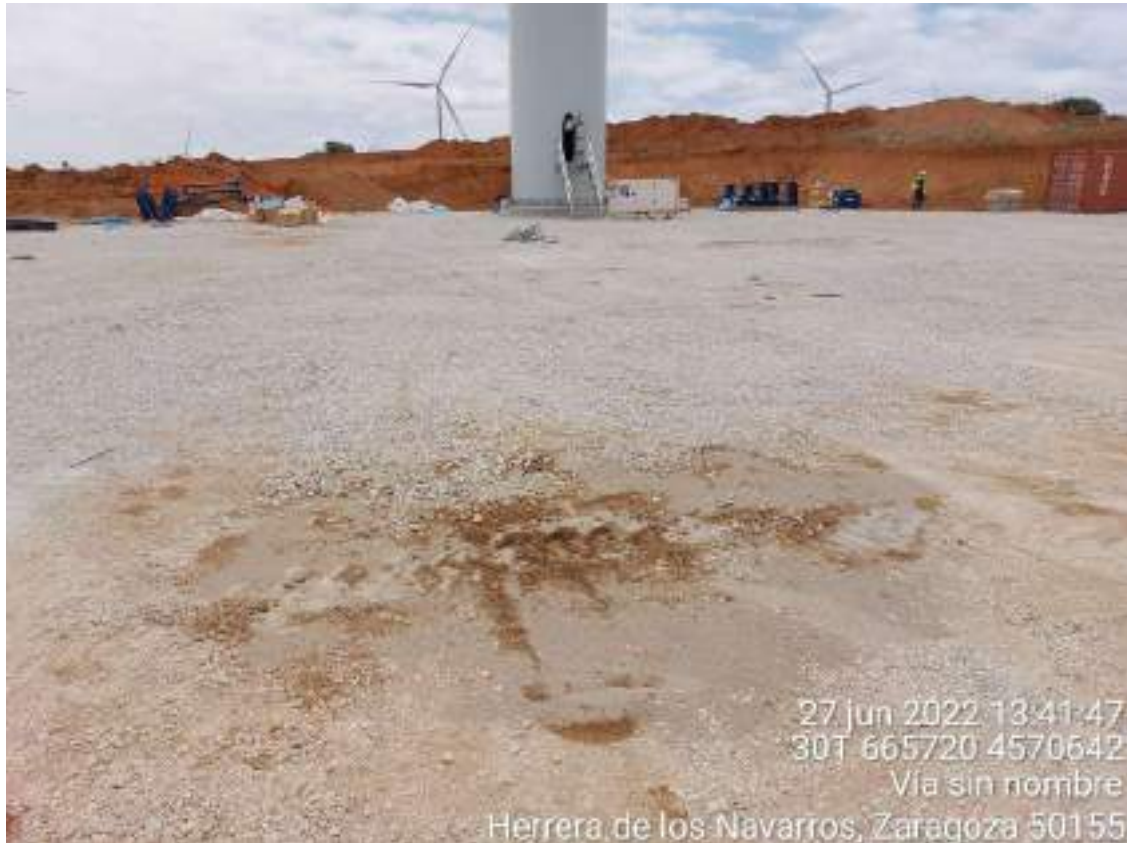
Imagen 2. Sepiolita aplicada para corregir mancha de aceite en zahorra de SBII-08.
