NOMBRE DE LA INSTALACIÓN:	PE SAN BARTOLOMÉ I
PROVINCIA:	ZARAGOZA
NOMBRE DEL TITULAR:	ENERGÍAS RENOVABLES DE DIONE, S.L.
CIF DEL TITULAR:	B-87896015
EMPRESA DE VIGILANCIA:	TESTA CALIDAD Y MEDIOAMBIENTE, S.L.
TIPO DE EIA:	ORDINARIA
INFORME DE FASE DE:	CONSTRUCCIÓN
PERIODICIDAD DEL INFORME SEGÚN DIA:	MENSUAL
AÑO DE SEGUIMIENTO NÚMERO:	1
Nº DE INFORME Y AÑO DE SEGUIMIENTO:	12 - 2023
PERÍODO QUE RECOGE EL INFORME:	ENERO 2023

El Complejo Eólico Vientos de 106,6 MW (San Bartolomé I, 49,5 MW, San Bartolomé II, 49,5 y Polux 7,6 MW) y su infraestructura de evacuación de energía eléctrica en el T.M. Aguilón en la provincia de Zaragoza fue sometido al procedimiento de Evaluación de Impacto Ambiental Ordinaria, al cumplir con los requisitos expuestos en *el Anexo I de la Ley 21/2013, de 9 de diciembre, Evaluación Ambiental*:

Este informe de seguimiento del Programa de Vigilancia Ambiental del parque eólico San Bartolomé I, corresponde a la fase de obras del mismo.

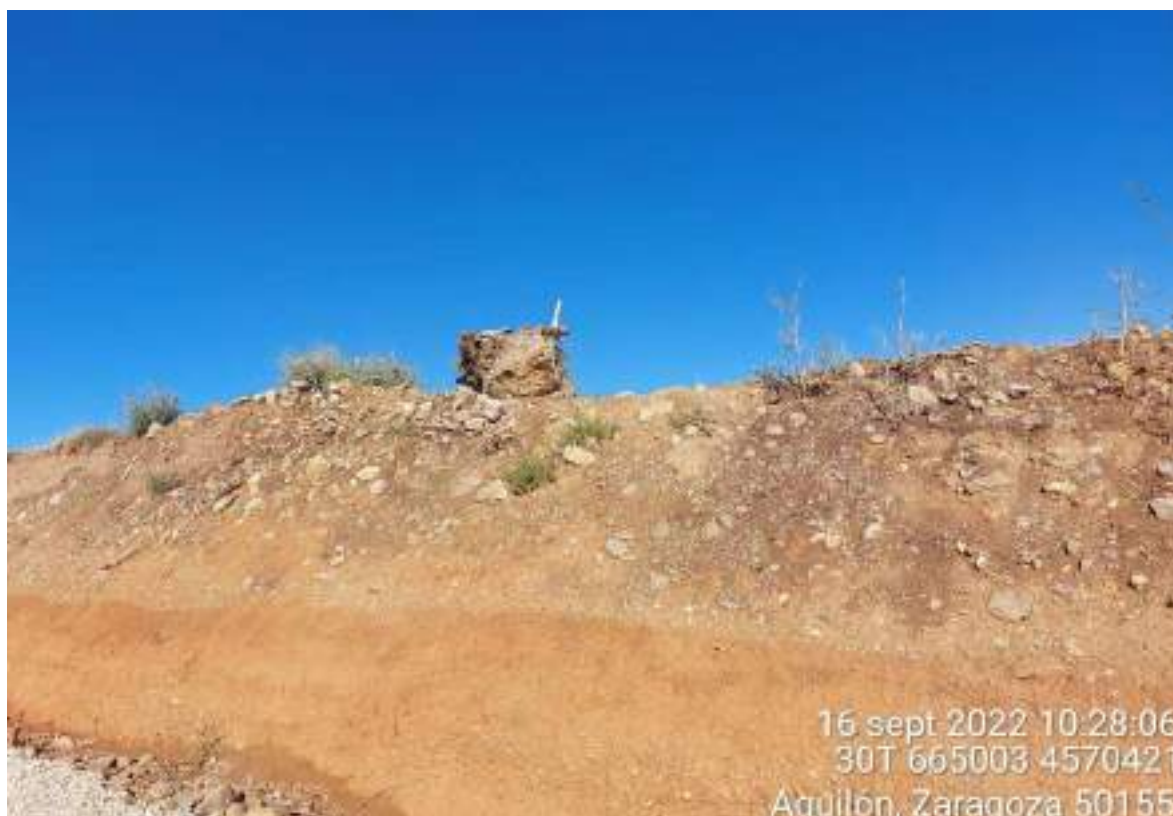
Imagen 1. Tocón que hay que retirar en SBII-07.

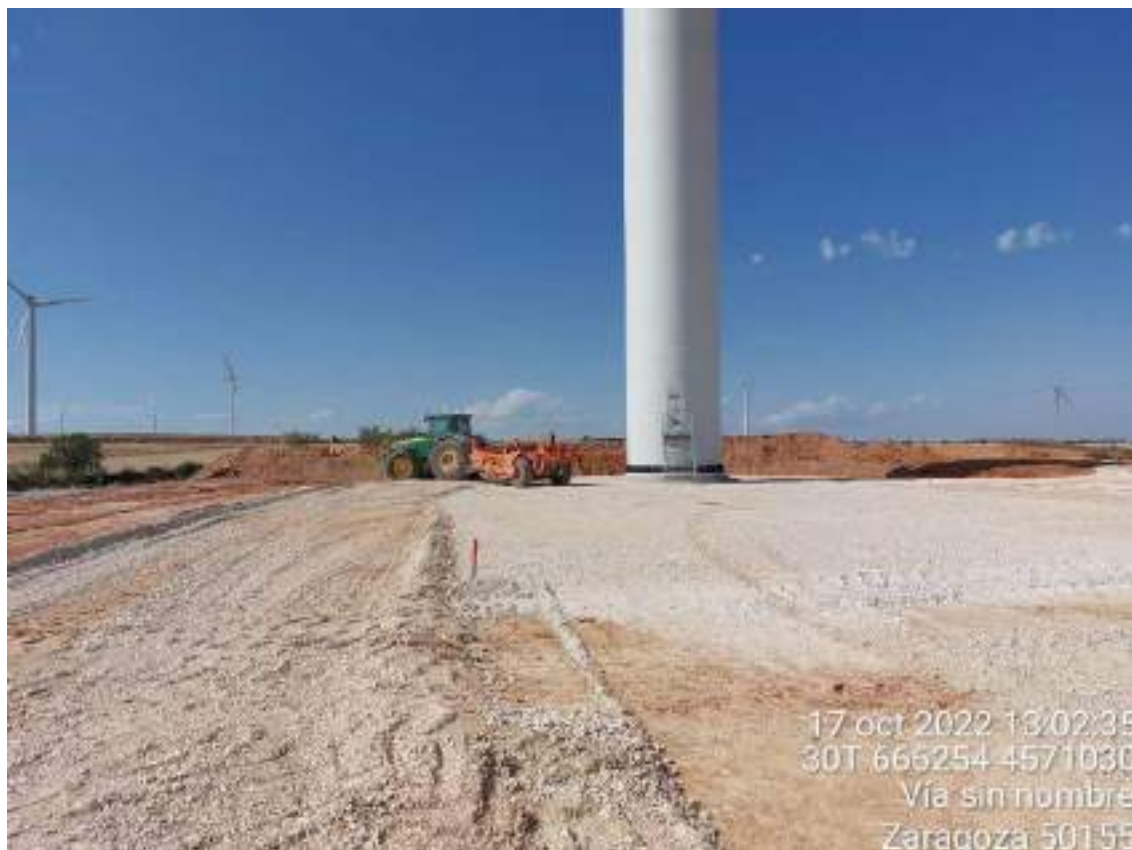
Imagen 3. Maquinaria trabajando en la restauración ambiental de la posición SBII-06.

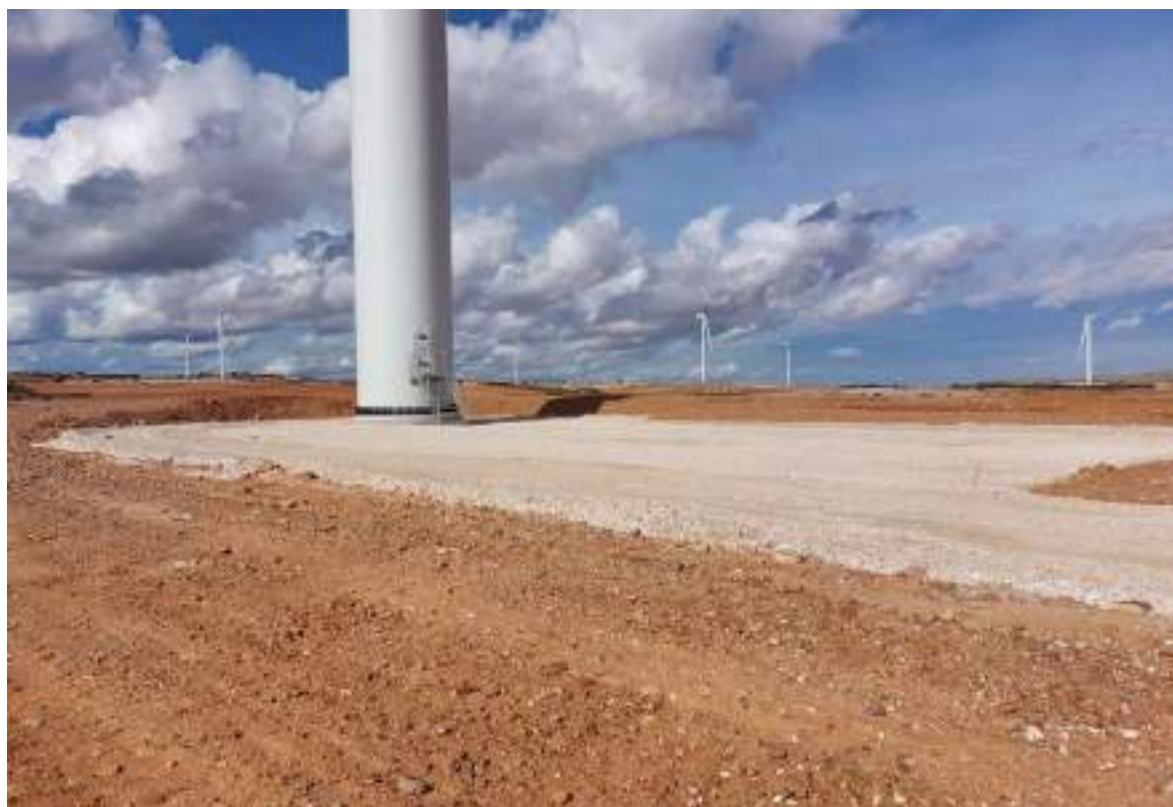
Imagen 3. Posición SBII-09 restaurada correctamente.

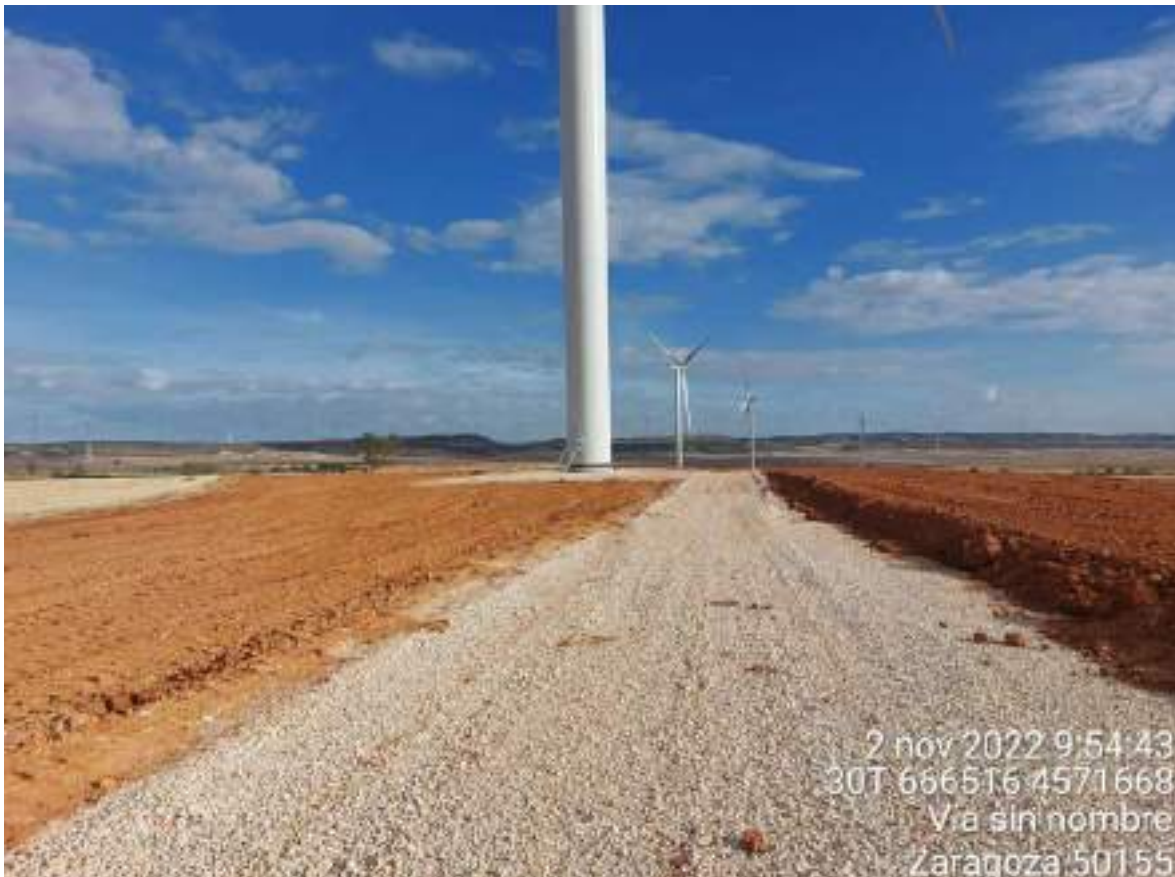
Imagen 3. Parcela SBII-10 restaurada correctamente.

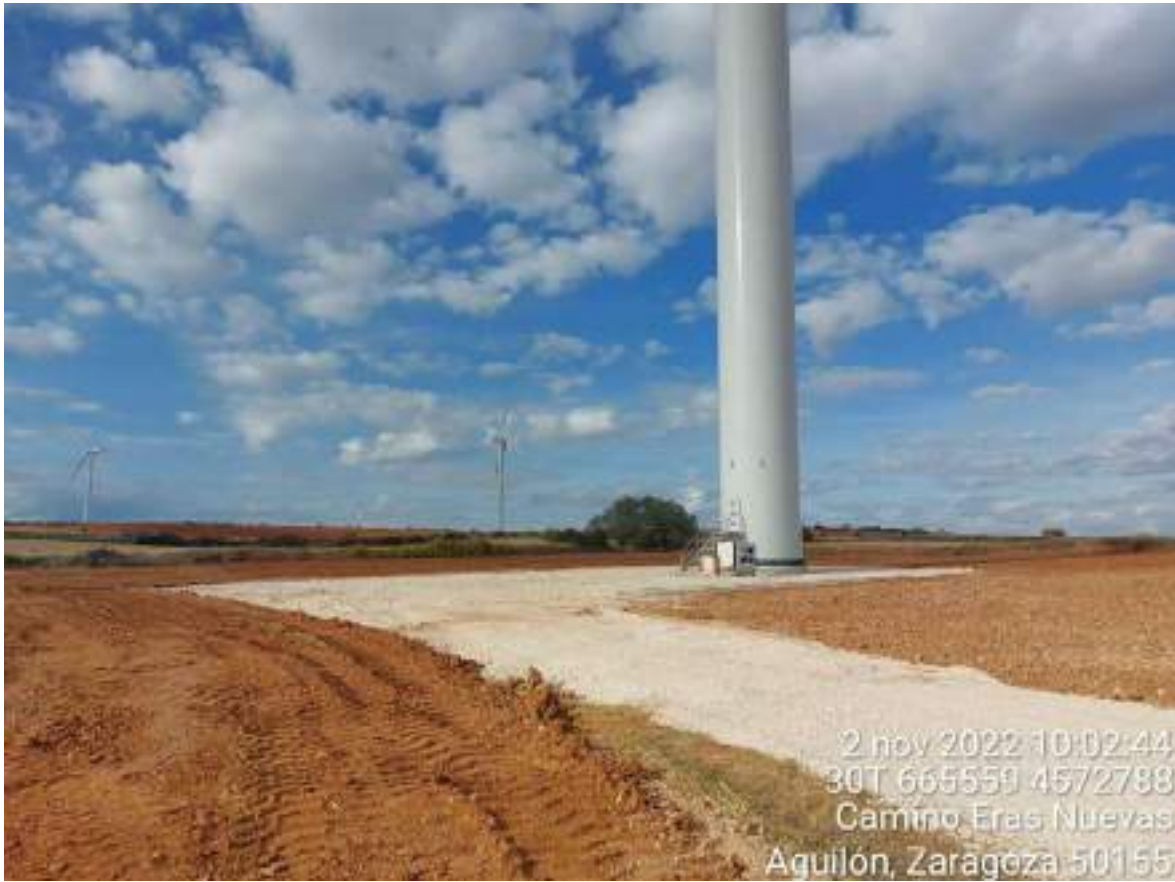
Imagen 4. Parcela SBI-07 restaurada correctamente.

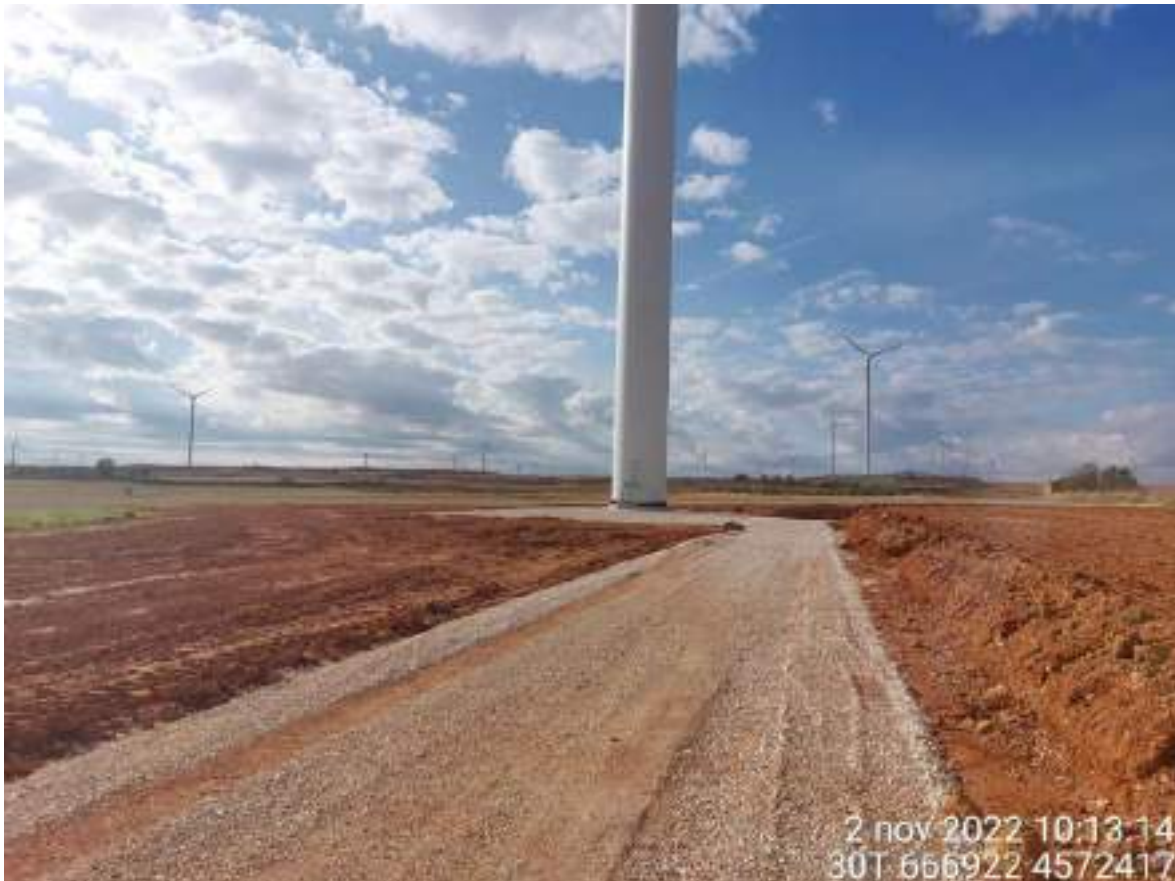
Imagen 5. Posición SBII-11 restaurada correctamente.

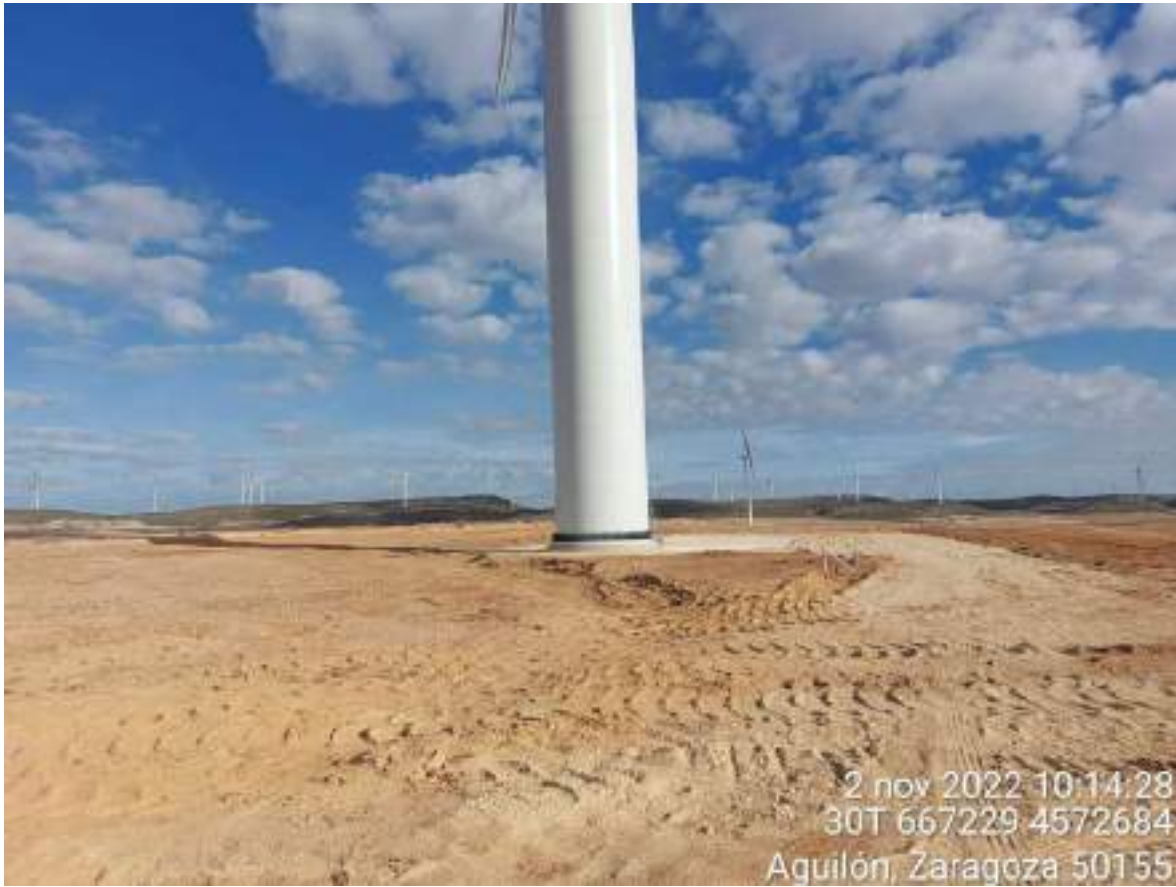
Imagen 6. Posición SBI-09 restaurada correctamente.

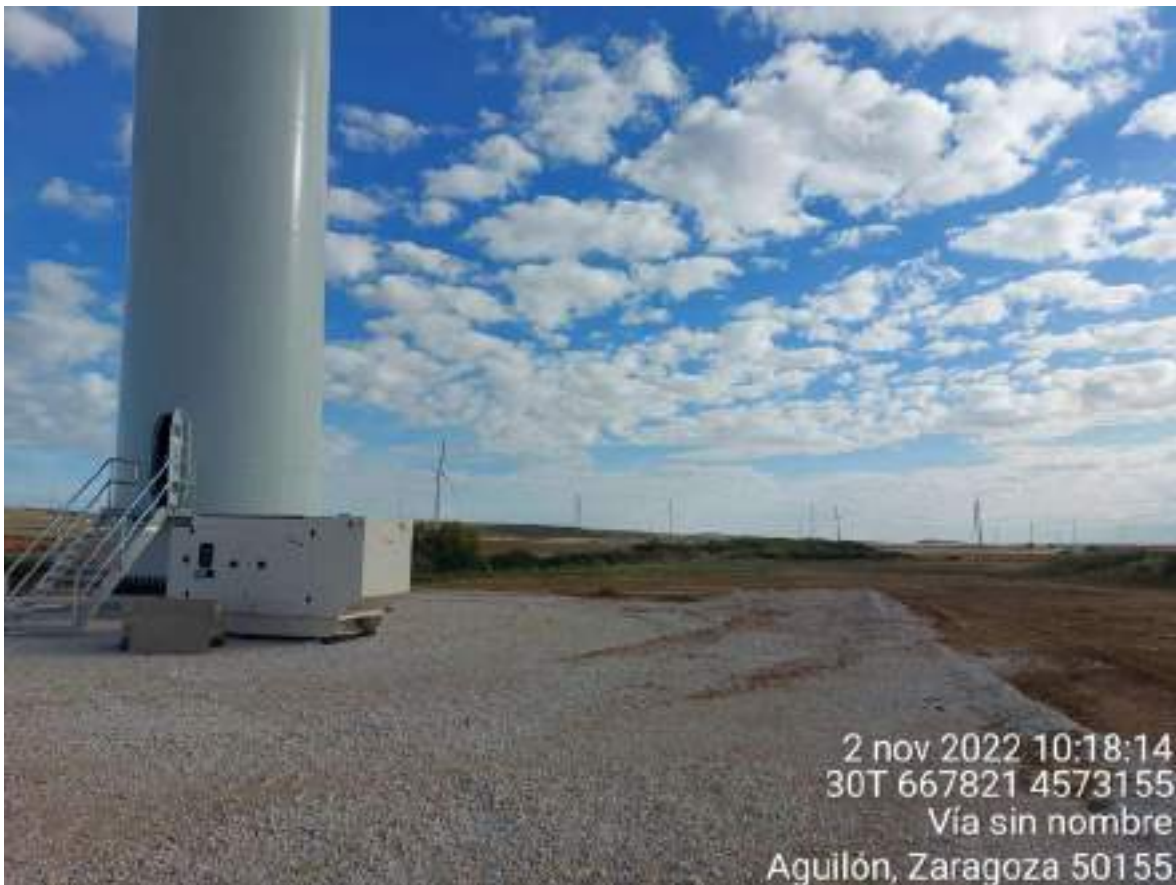
Imagen 7. Posición SBI-10 restaurada correctamente.

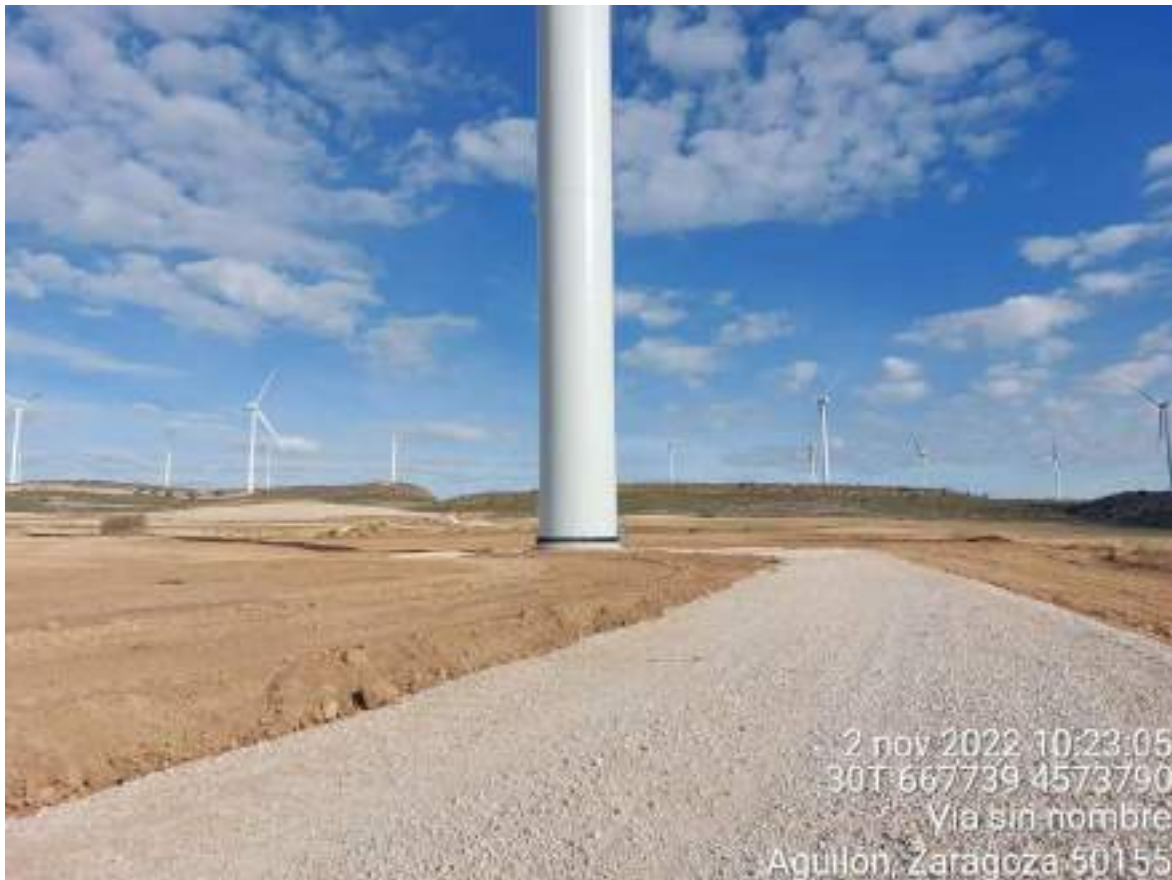
Imagen 8. Posición SBI-05 restaurada correctamente.

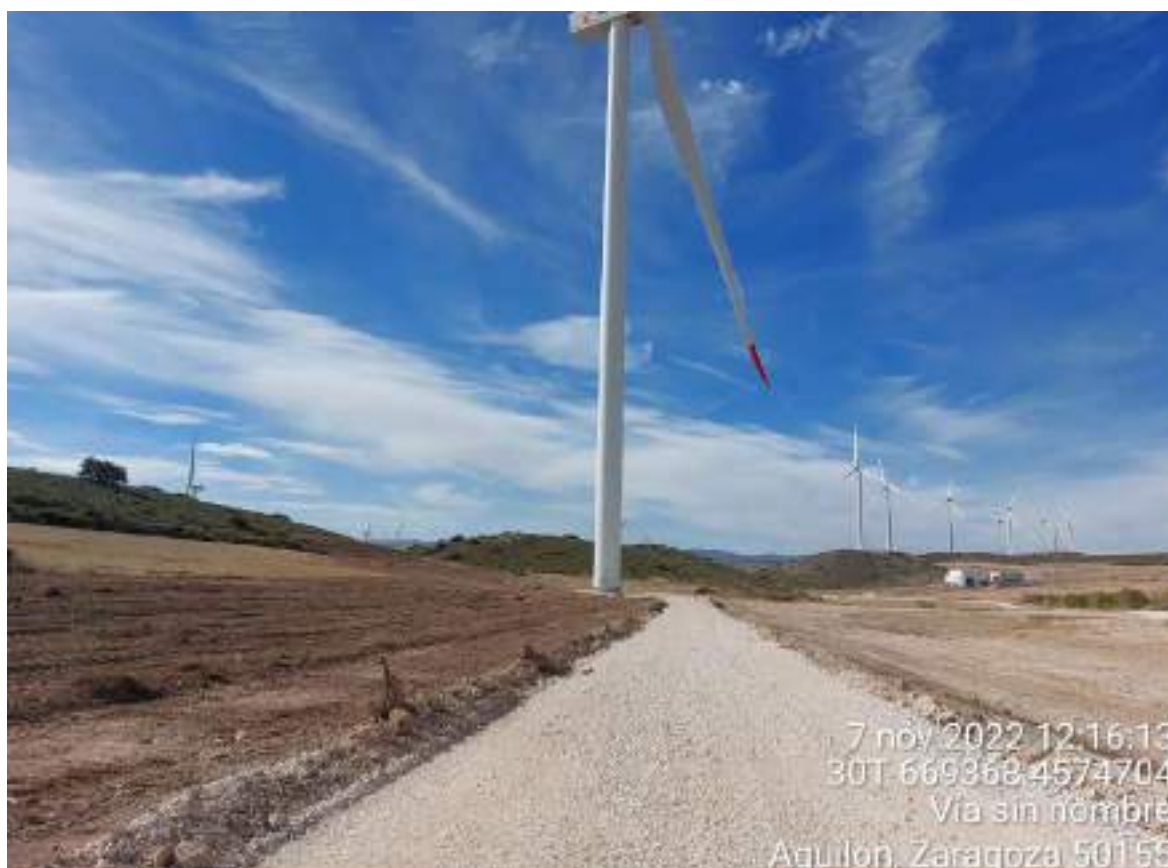
Imagen 1. Posición SBI-04 restaurada correctamente.

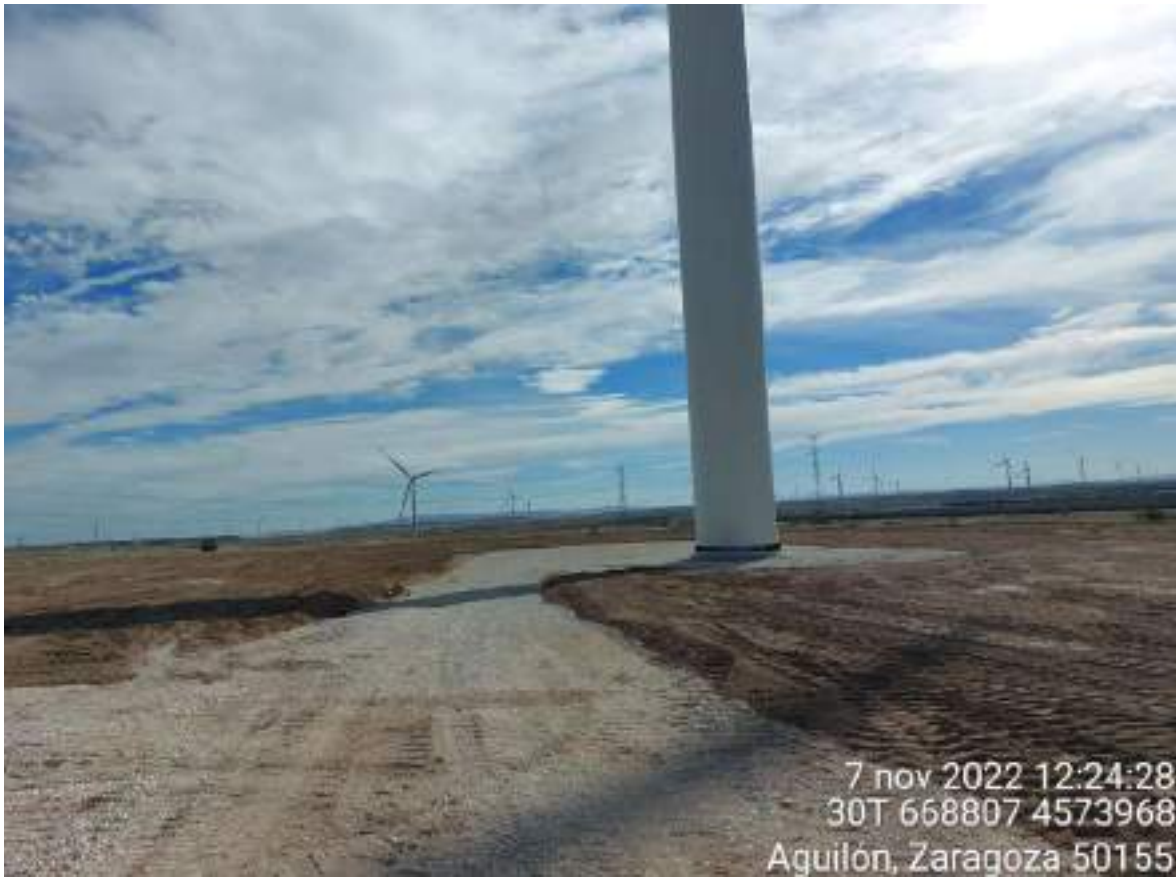
Imagen 2. Posición SBI-06 restaurada correctamente.

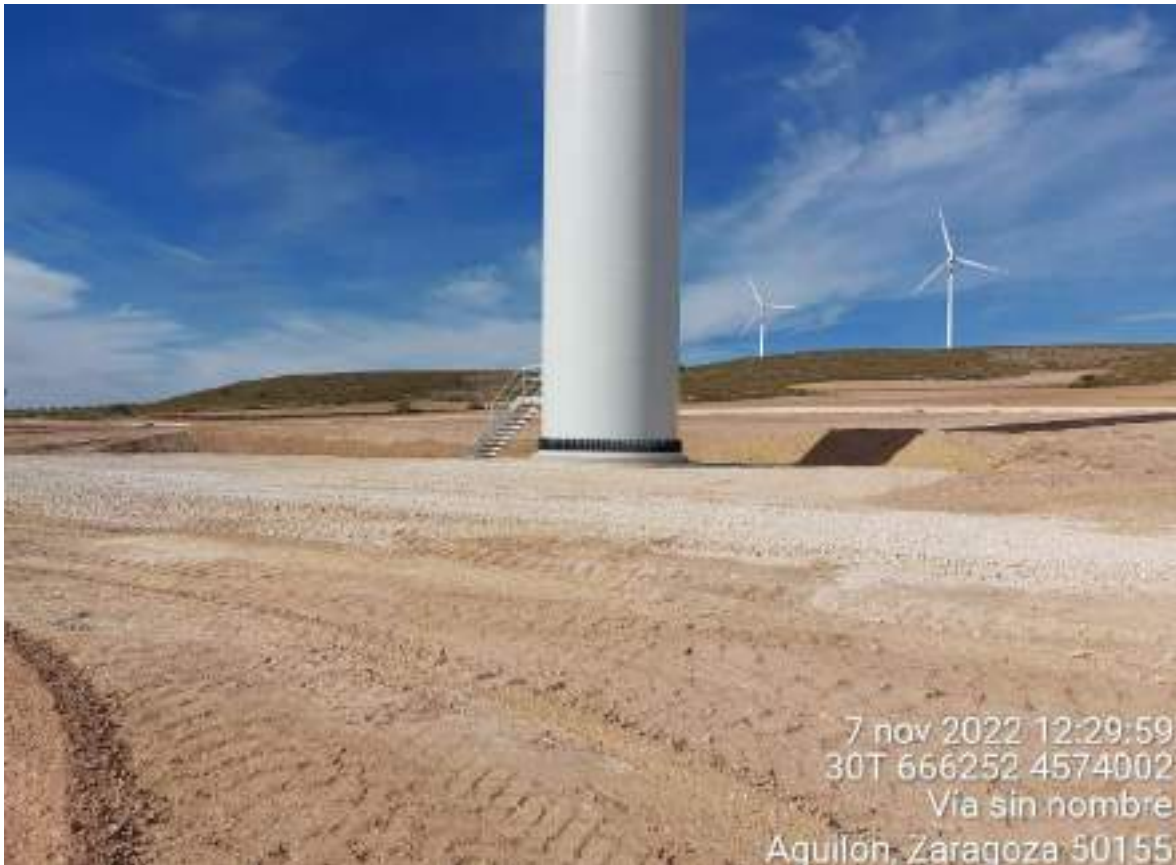
Imagen 3. Posición SBI-03 restaurada correctamente.

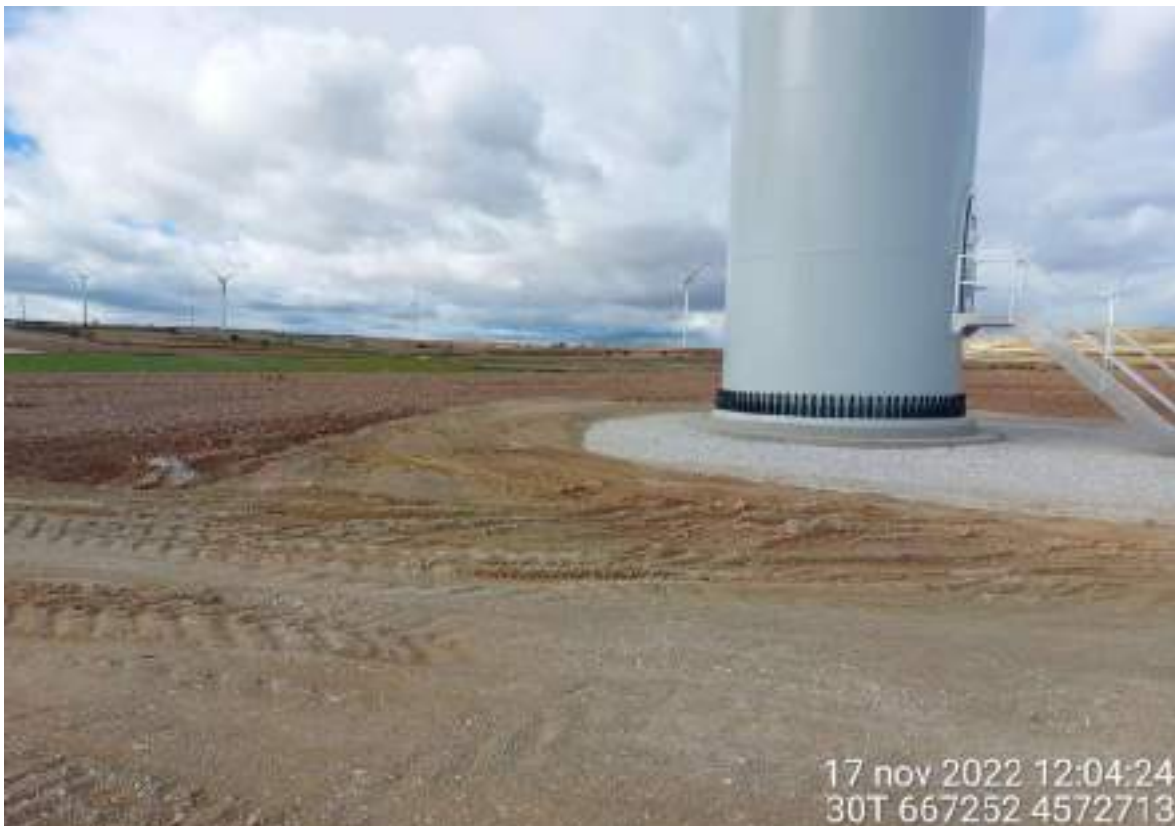
Imagen 3. Plataforma SBI-9 como ejemplo de que falta nivelar y eliminar las roderas existentes en la mayoría de las posiciones.

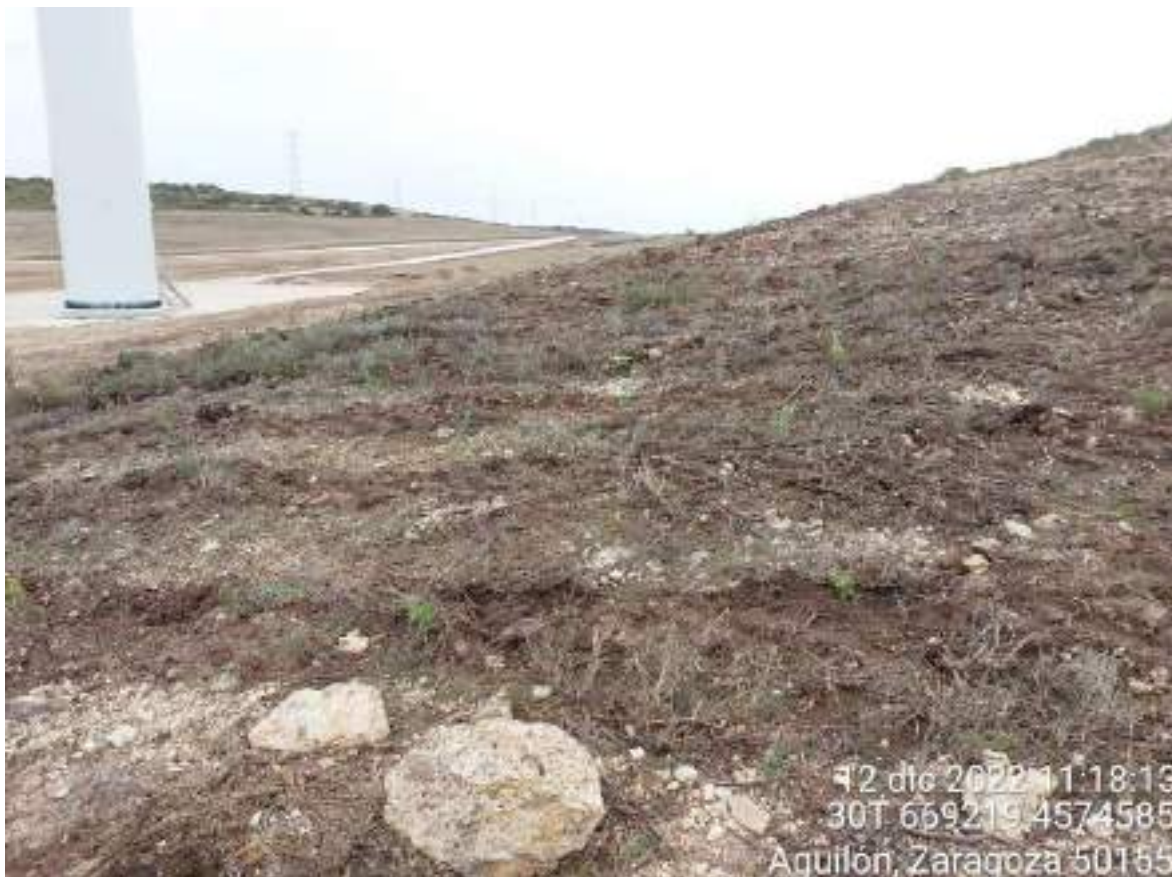
Imagen 2. Plantones tras realizar la plantación en la posición SBI-04.

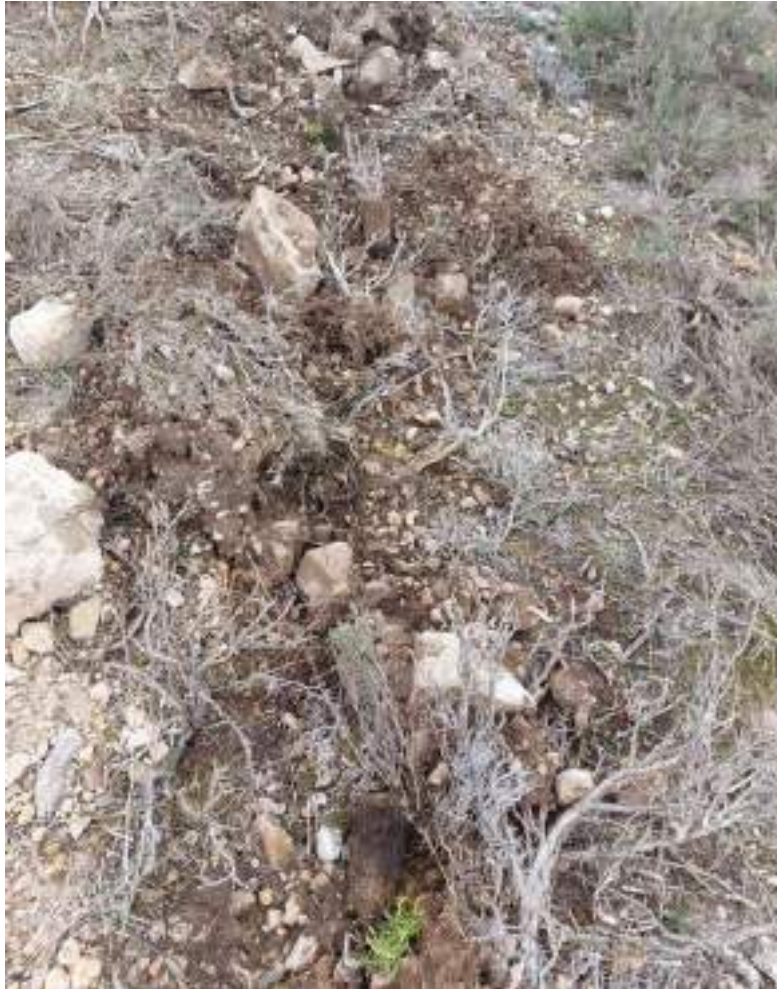
Imagen 4. Plántulas o cepellones arrancadas en la zona de plantación de SBI-04.

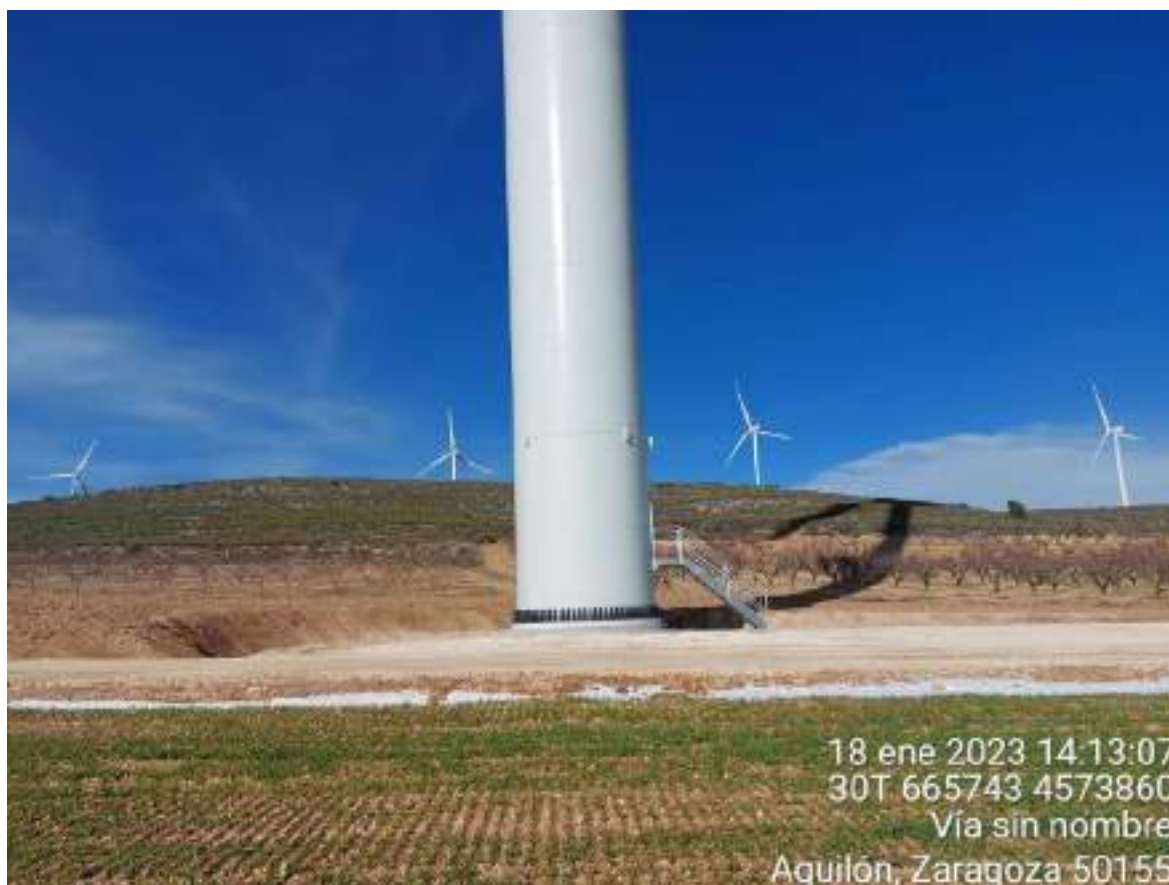
Imagen 1. Posición SBI-02 tras finalizar la restauración ambiental.

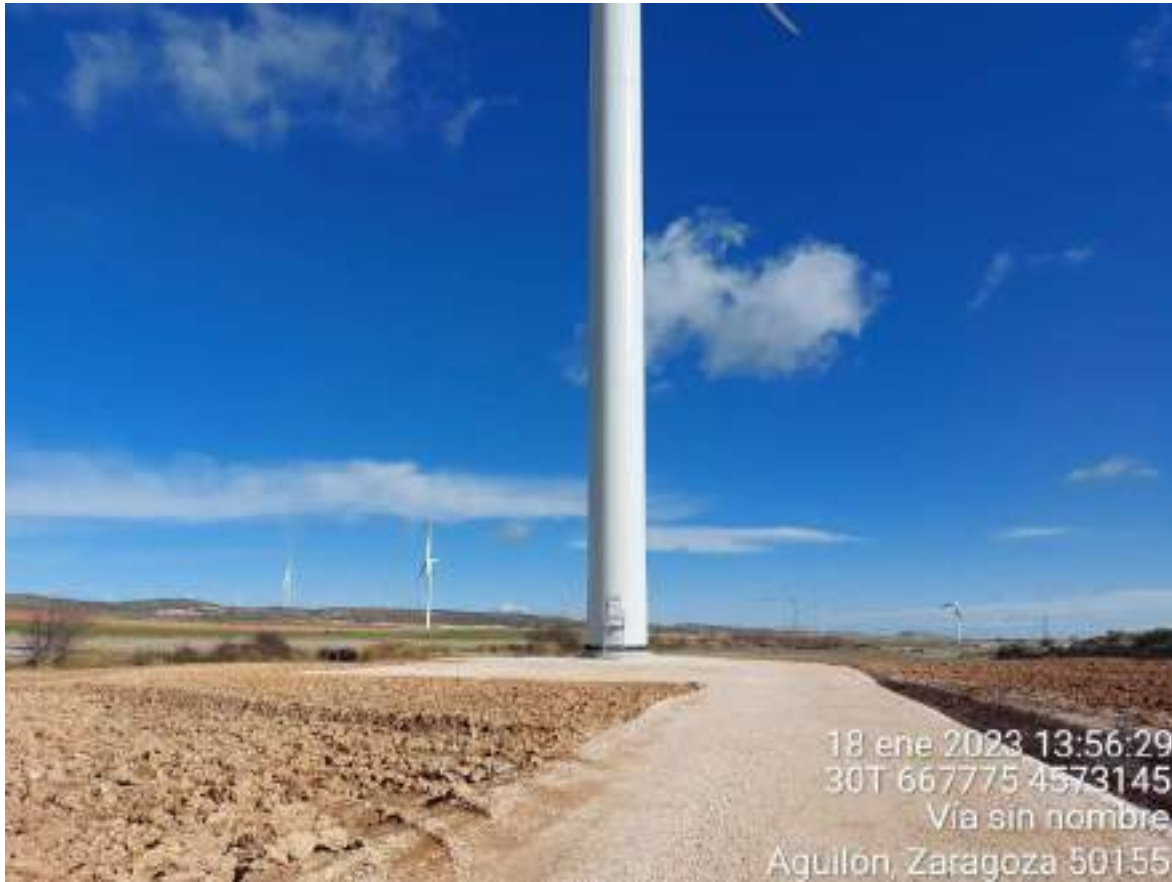
Imagen 2. Posición SBI-10 tras finalizar la restauración ambiental
