FV PITARCO A_AÑO1_IM5_CONS_JUNIO22

**INFORME MENSUAL DEL SEGUIMIENTO AMBIENTAL DE LAS OBRAS
DEL PROYECTO PFV PITARCO A (TM MUEL)
(JUNIO 2022)**

Nombre de la instalación	FV PITARCO A
TM, Provincia	TM MUEL, ZARAGOZA
Nombre del titular	PITARCO ENERGIA, S.L.
CIF del titular	B99521304
Nombre de la empresa de vigilancia	ENERLAND PROJECT DEVELOPMENT, S.L.
Tipo de EIA	ORDINARIA
Informe de fase de	CONSTRUCCION
Periodicidad del informe	MENSUAL
Año de seguimiento	AÑO 1
Nº de informe y año de seguimiento	INFORME Nº5 DEL AÑO 1
Periodo que recoge el informe	JUNIO 22

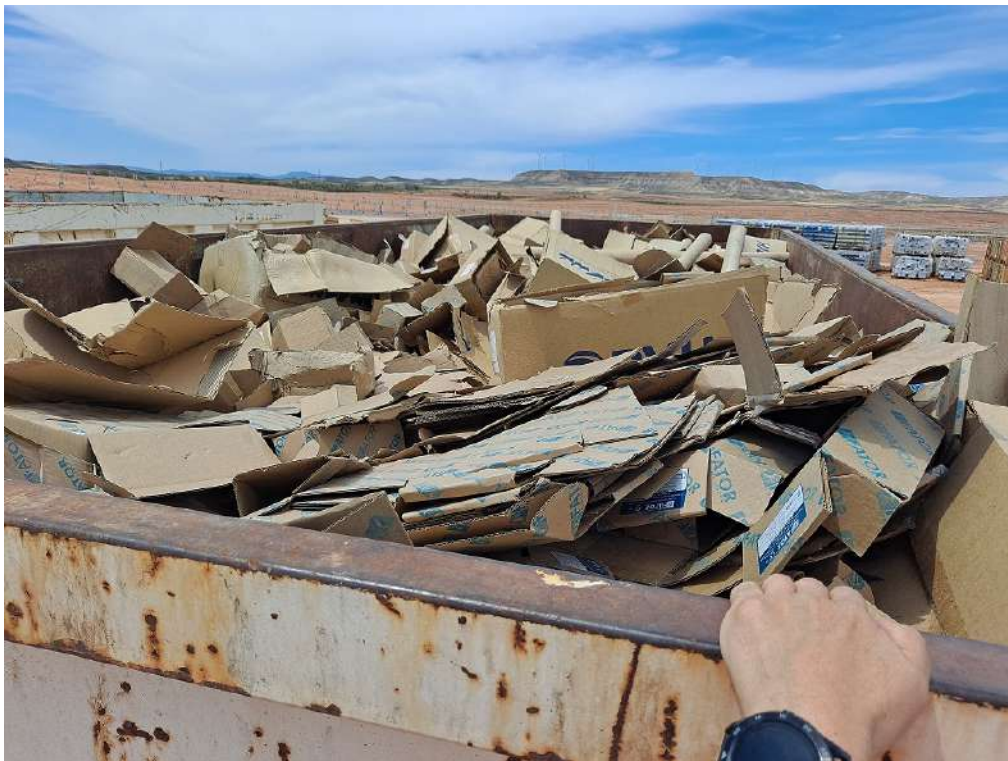
Se recuerda que los palets de madera deben depositarse en el interior del contenedor

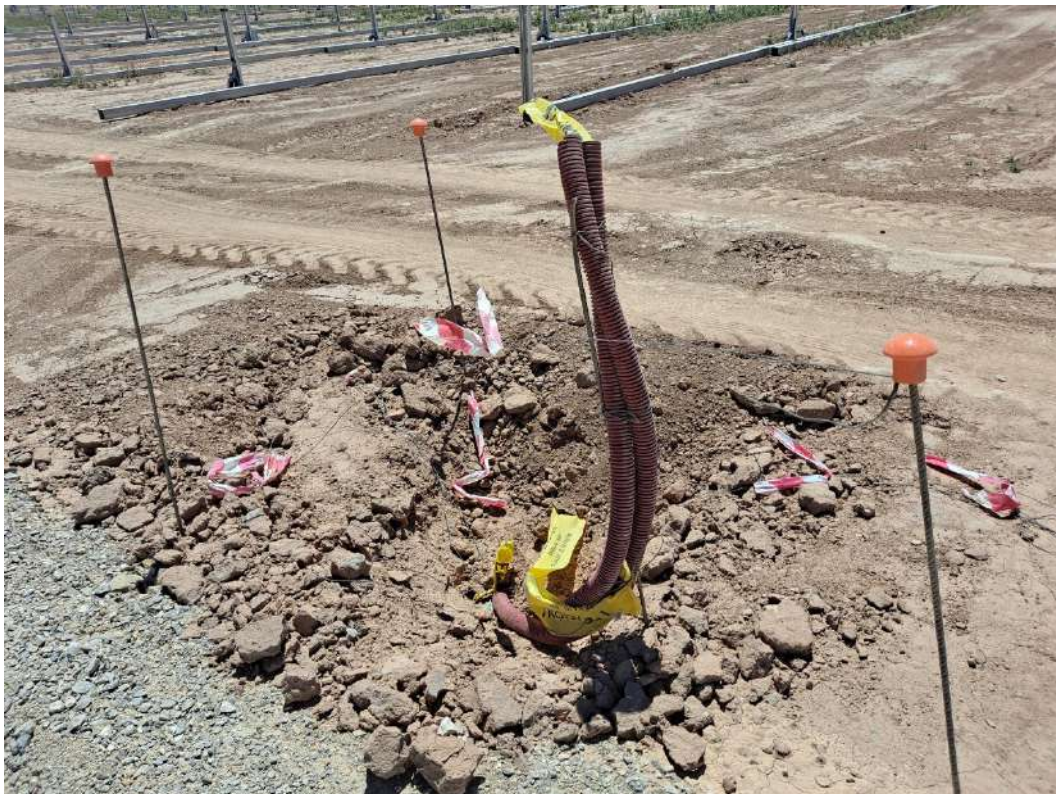
Torquetubos instalados

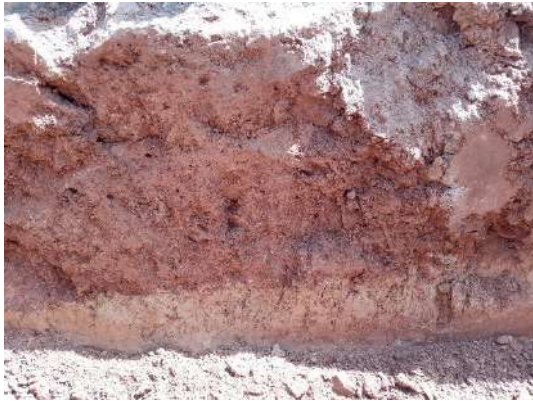
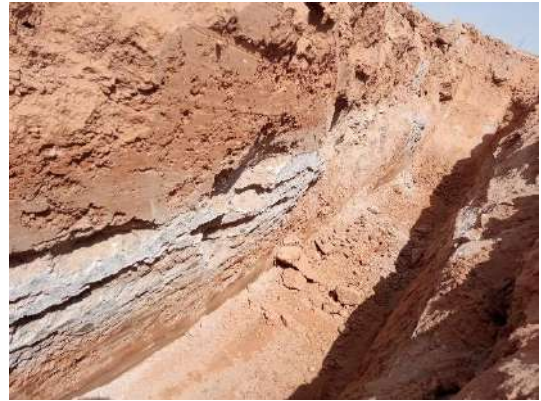
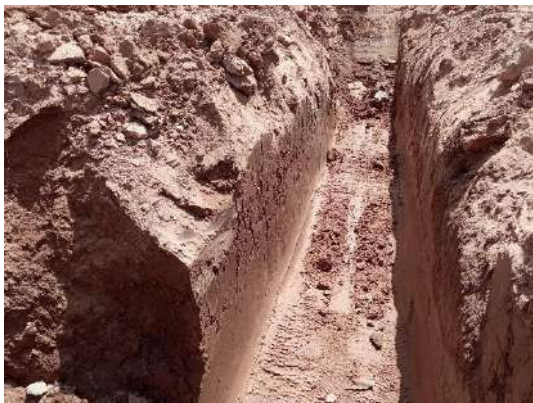
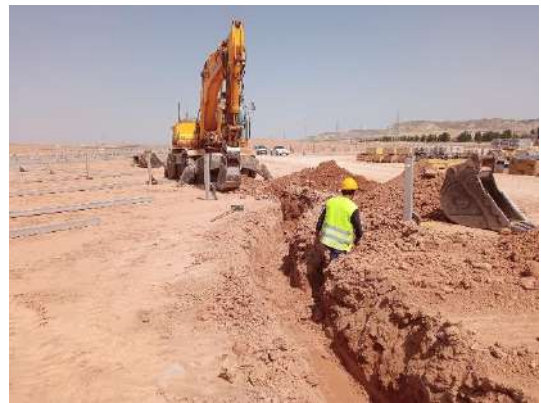
Fot. 1, 2, 3 y 4. Realización del zanjeado de BT en A1, A2 y A3 de PSFV Pitarco A Norte

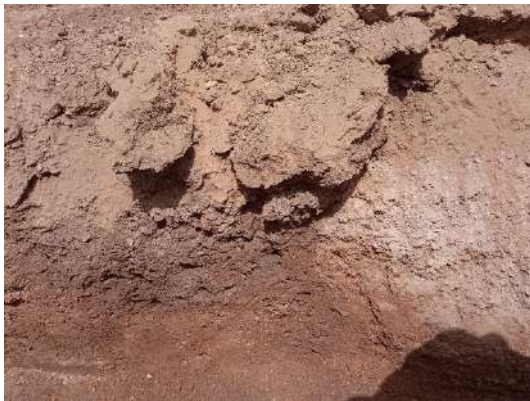
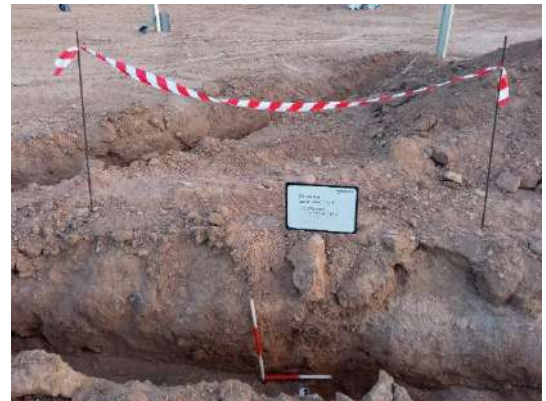
Estructura Negativa n°7 durante su localización y balizado previo a su excavación.

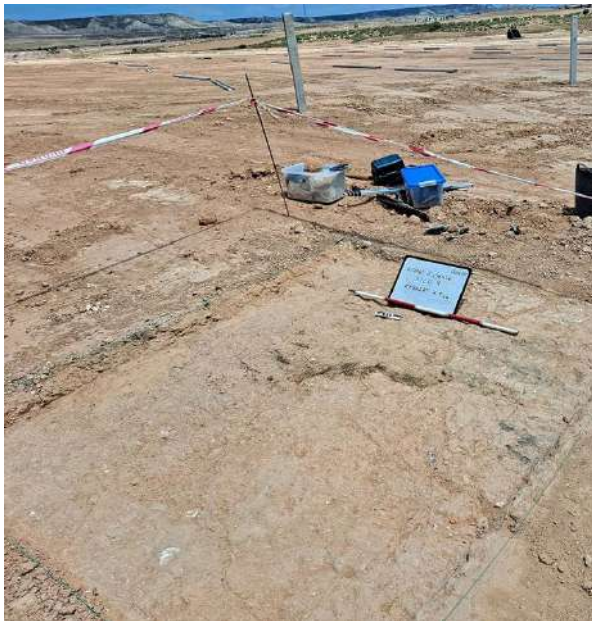
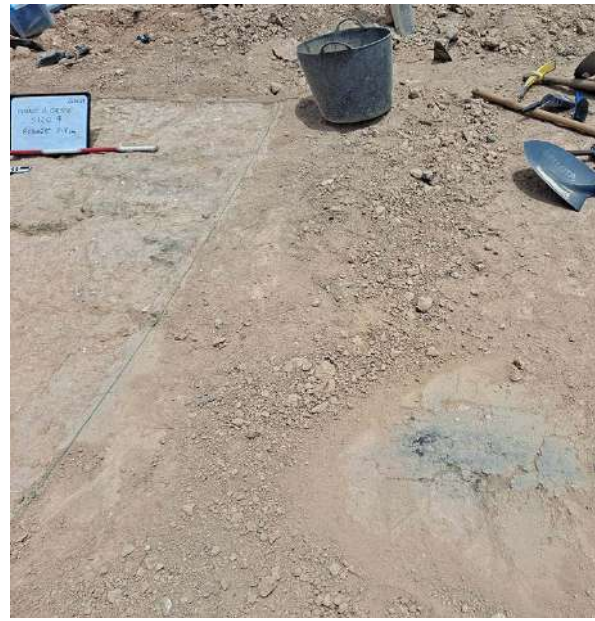
Trabajos de excavación arqueológica en silo N°9

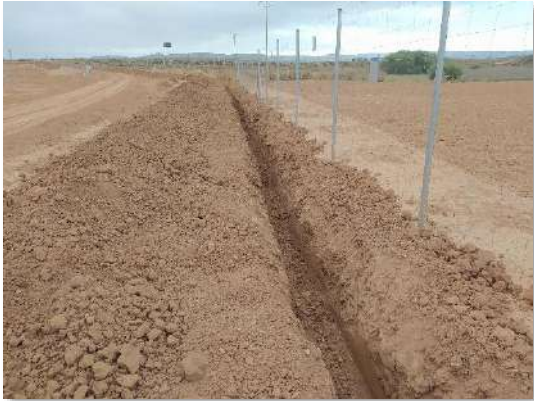
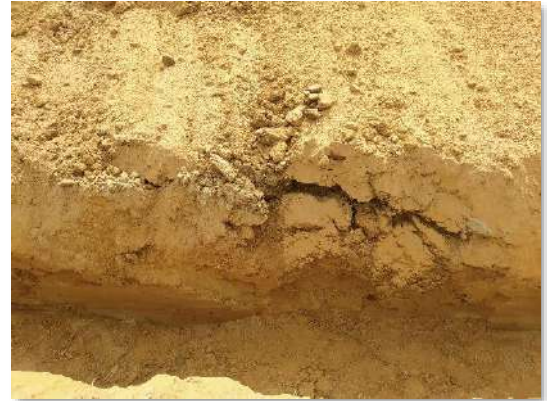
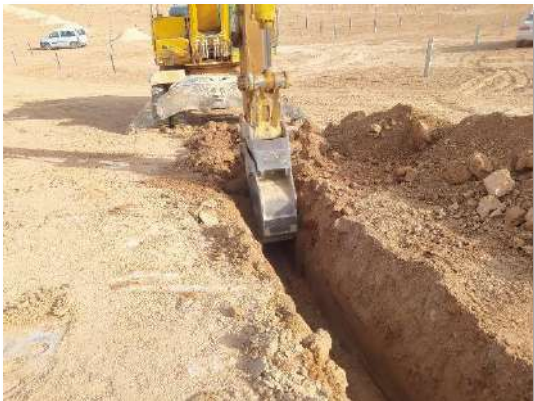
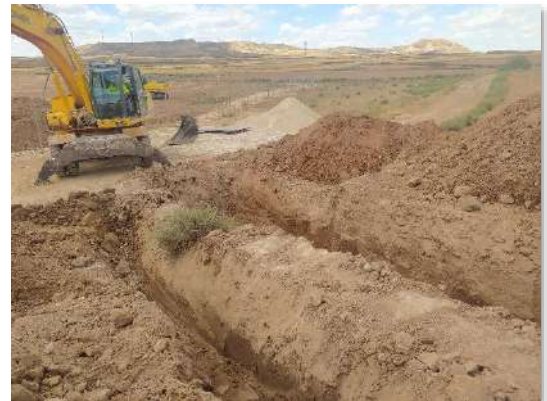
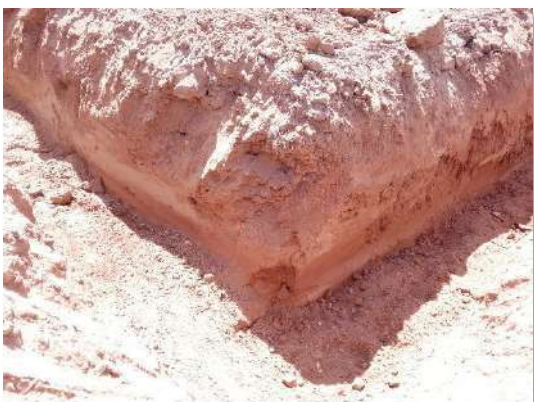
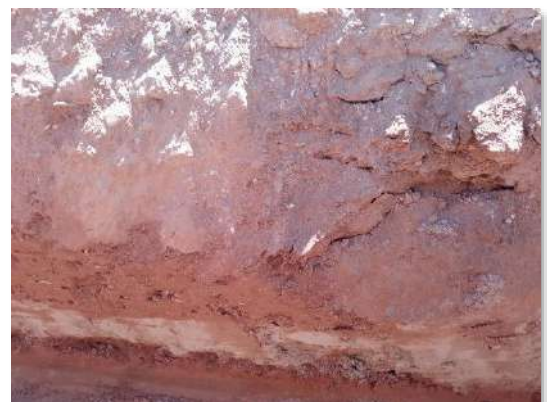
Fot. Apertura de las zanjas en PSFV Pitarco C.

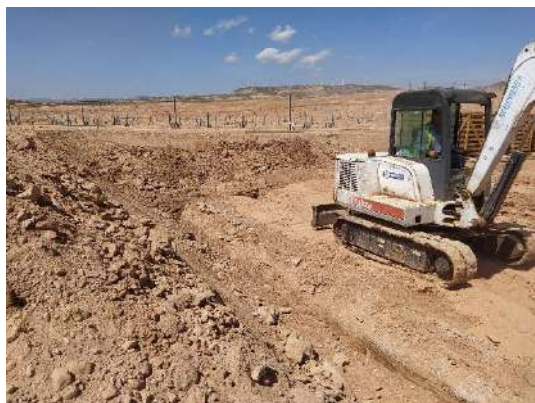
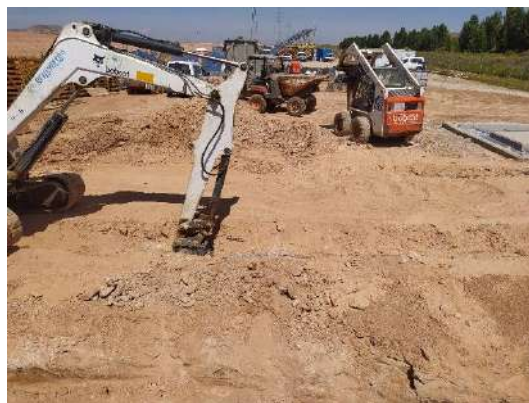
Fot. 1 y 2. Realización del zanjeado de Subestación junto a Campa en PSFV Pitarco A

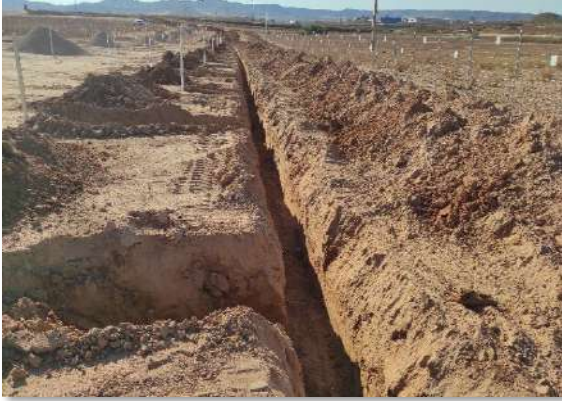
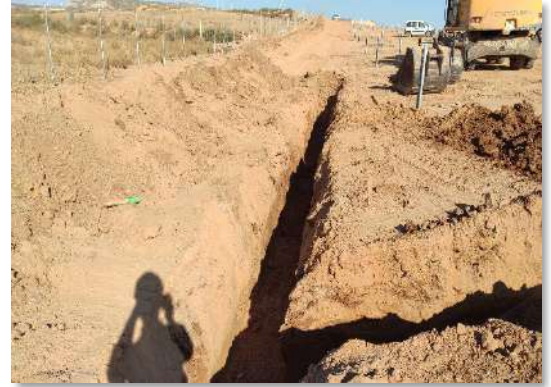
Fot 1 y 2. Zanja de BT en Pitarco C

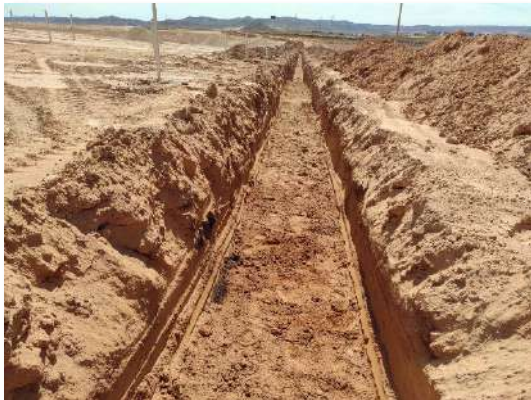
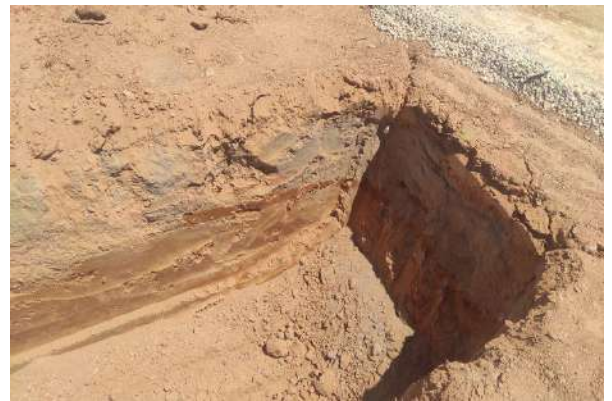
Fot 3 y 4. Zanja de MT en Pitarco C

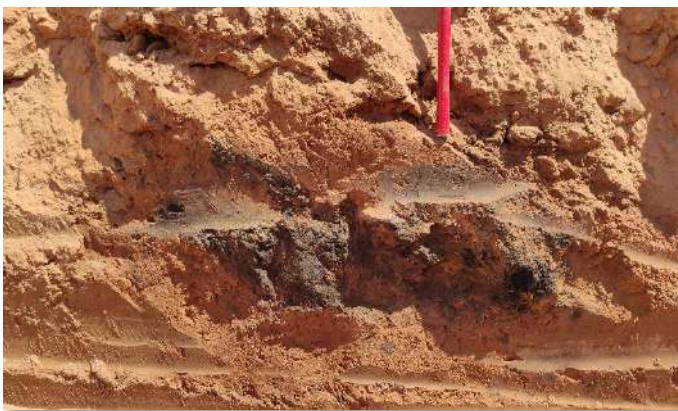
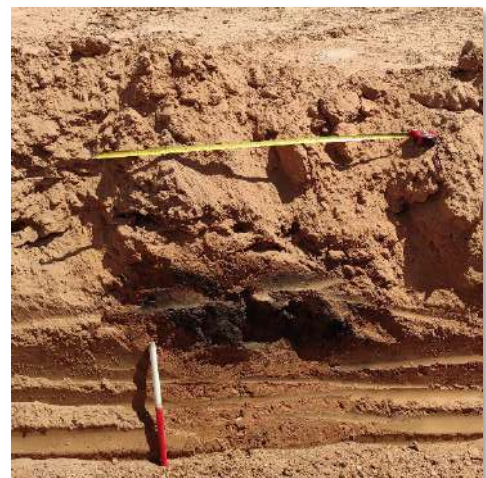
Fot 5 y 6. Estructura negativa n°8 localizada en las labores de seguimiento de las zanjas de MT en Pitarco C.
