NOMBRE DE LA INSTALACIÓN:	PARQUE EÓLICO POLUX
PROVINCIA:	ZARAGOZA
NOMBRE DEL TITULAR:	ENERGÍAS RENOVABLES DE POLUX S.L.
CIF DEL TITULAR:	B-87896262
EMPRESA DE VIGILANCIA:	TESTA CALIDAD Y MEDIOAMBIENTE S.L.
TIPO DE EIA:	ORDINARIA
INFORME DE FASE DE:	CONSTRUCCIÓN
PERIODICIDAD DEL INFORME SEGÚN DIA:	INFORME FINAL
AÑO DE SEGUIMIENTO NÚMERO:	1
Nº DE INFORME Y AÑO DE SEGUIMIENTO:	13 – 2023
PERÍODO QUE RECOGE EL INFORME:	ENERO 2022 – ENERO 2023

Se procede a la redacción del presente INFORME FINAL DE SEGUIMIENTO AMBIENTAL en relación con el cumplimiento de lo establecido en el Plan de Vigilancia Ambiental del Parque Eólico Polux, ubicado en el término municipal de Aguilón (Zaragoza) de acuerdo con los trabajos que se están llevando a cabo correspondiente a la fase de construcción de dicho proyecto.

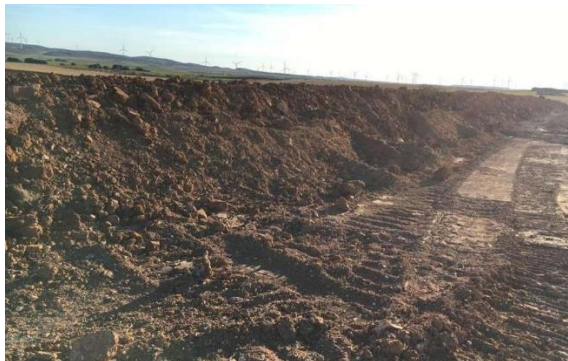
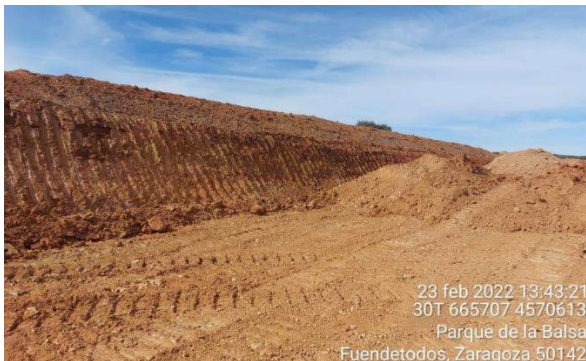
REPORTAJE FOTOGRÁFICO DE ESTA MEDIDA

CONTROL DE LA RETIRADA, ACOPIO Y MANTENIMIENTO DE LA TIERRA VEGETAL
Objetivos
Verificar la correcta ejecución de estas unidades de obra.
Resultado
<ul style="list-style-type: none"> • La tierra vegetal se ha acopiado en las inmediaciones de las superficies de las cuales se han extraído. • La tierra que ha sido retirada ha sido acopiada en montones cuya altura es de 1 m, con el fin de evitar el deterioro durante su conservación. También se ha evitado su mezcla con materiales inertes.

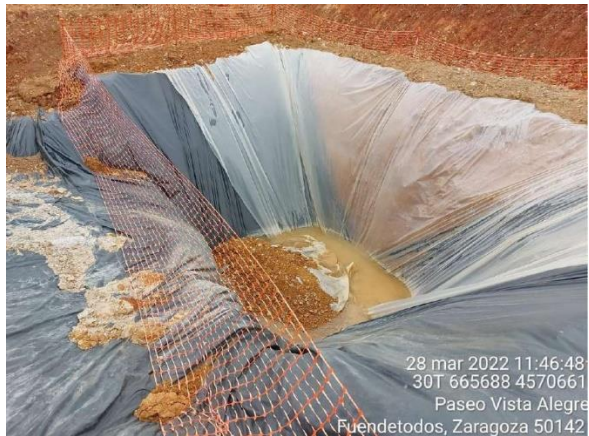
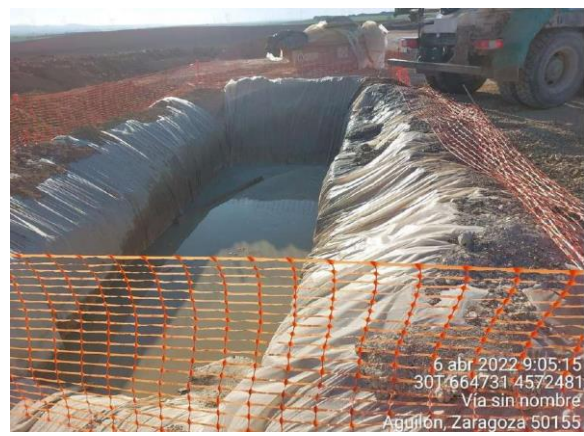
REPORTAJE FOTOGRÁFICO DE ESTA MEDIDA

REDES DE DRENAJE Y CALIDAD DE AGUAS
Objetivos
Evitar cualquier tipo de vertido procedentes de las obras en las zonas de drenaje.
Resultado
<ul style="list-style-type: none"> • Durante las obras se han realizado inspecciones visuales a las zonas sensibles de ser contaminadas. En términos generales no se detectan ni materiales con riesgo de ser arrastrados, ni hay ningún motivo causante de alarma. Las zonas potencialmente generadoras de residuos (zona de acopio, zonas de lavado) se encuentran lejos de estas zonas sensibles y de las zonas de drenaje natural. Además, los puntos de agua utilizados por la fauna cercanos a la obra no están siendo afectados. • Se han detectado incidencias respecto a distintos pozos de lavado del parque eólico, si bien estas han sido solventadas y cerradas.

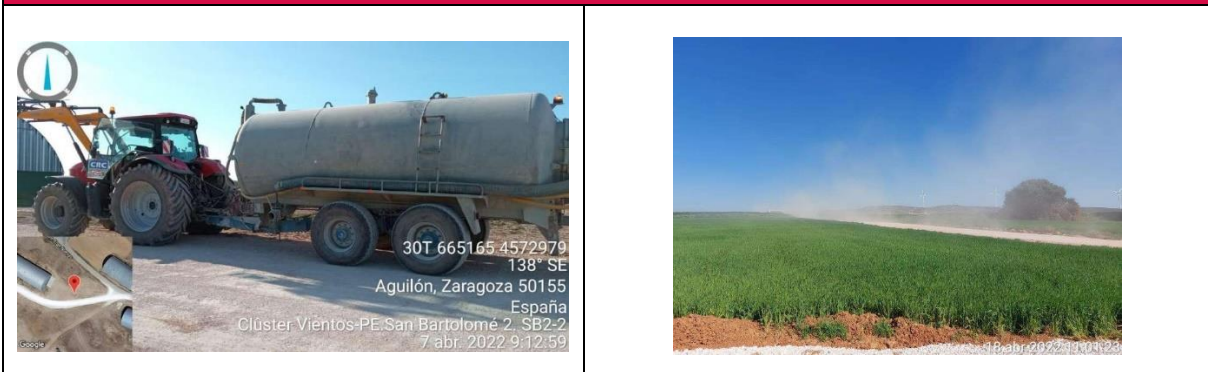
REPORTAJE FOTOGRÁFICO DE ESTA MEDIDA

CONTROL DE POLVO Y PARTÍCULAS
<p>Objetivos</p> <p>Verificar la mínima incidencia de emisiones de polvo y partículas debidas a movimiento de tierras y tránsito de maquinaria, así como la correcta ejecución de riegos en su caso.</p>
<p>Resultado</p> <ul style="list-style-type: none"> • Durante los meses más secos (abril a septiembre) se ha generado una cantidad de polvo significativa, especialmente en los días de hormigonado, debido a la poca humedad de los viales y a la circulación de vehículos pesados. Tras detectar este problema se han tomado las medidas oportunas para minimizar este problema, y en los hormigonados se controló la velocidad de los vehículos y regó los viales, con especial intensidad en aquellos considerados críticos. • Para ello se dispuso de un permiso emitido por el Ayuntamiento de Aguilón con fecha 02 de marzo de 2022, que autoriza la captación de agua en el polígono 21.

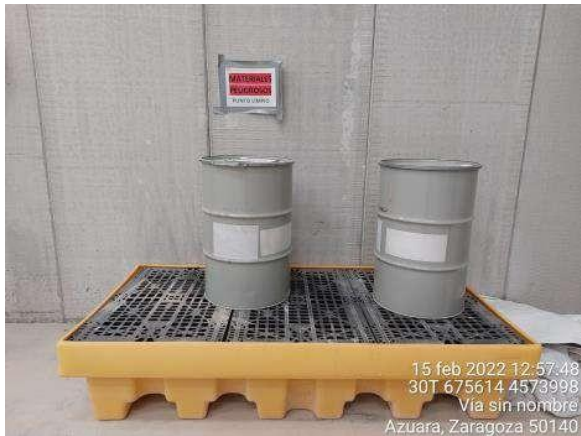
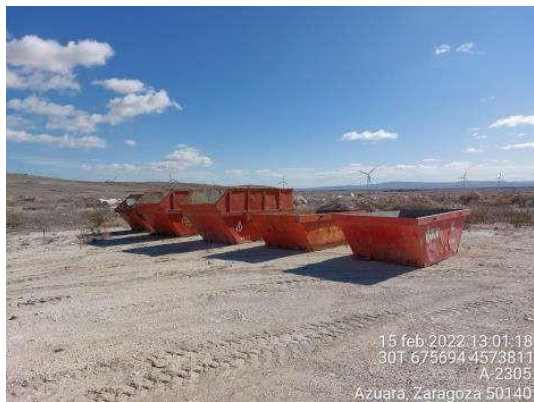
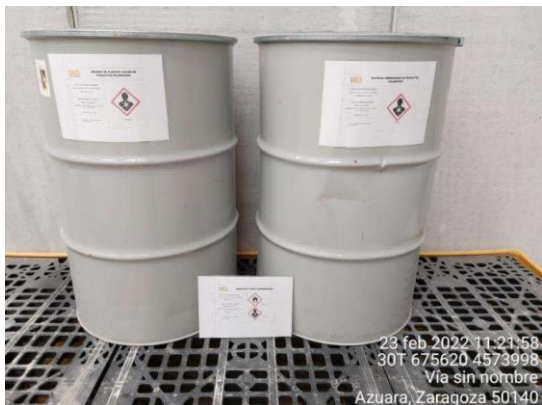
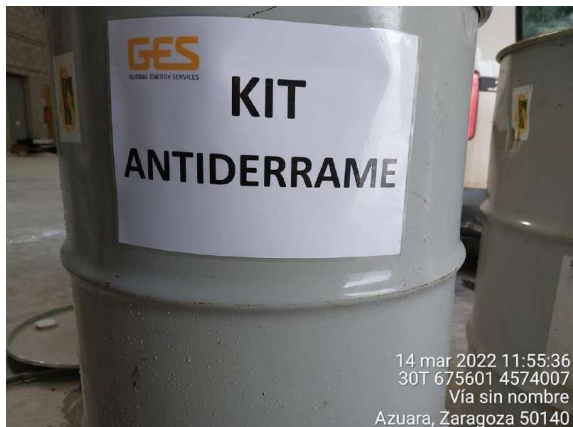
REPORTAJE FOTOGRÁFICO DE ESTA MEDIDA

GESTIÓN DE RESIDUOS DE HORMIGÓN
Objetivos
Evitar el abandono y la acumulación de residuos de hormigón procedentes de las labores de hormigonado y limpieza de las cubas o canaletas de las hormigoneras que sirven el hormigón.
Resultado
<ul style="list-style-type: none"> En cuanto al residuo de hormigón, se evitó su abandono y acumulación en el suelo, y en caso de que se generó, se picó y se gestionó como residuo de hormigón.

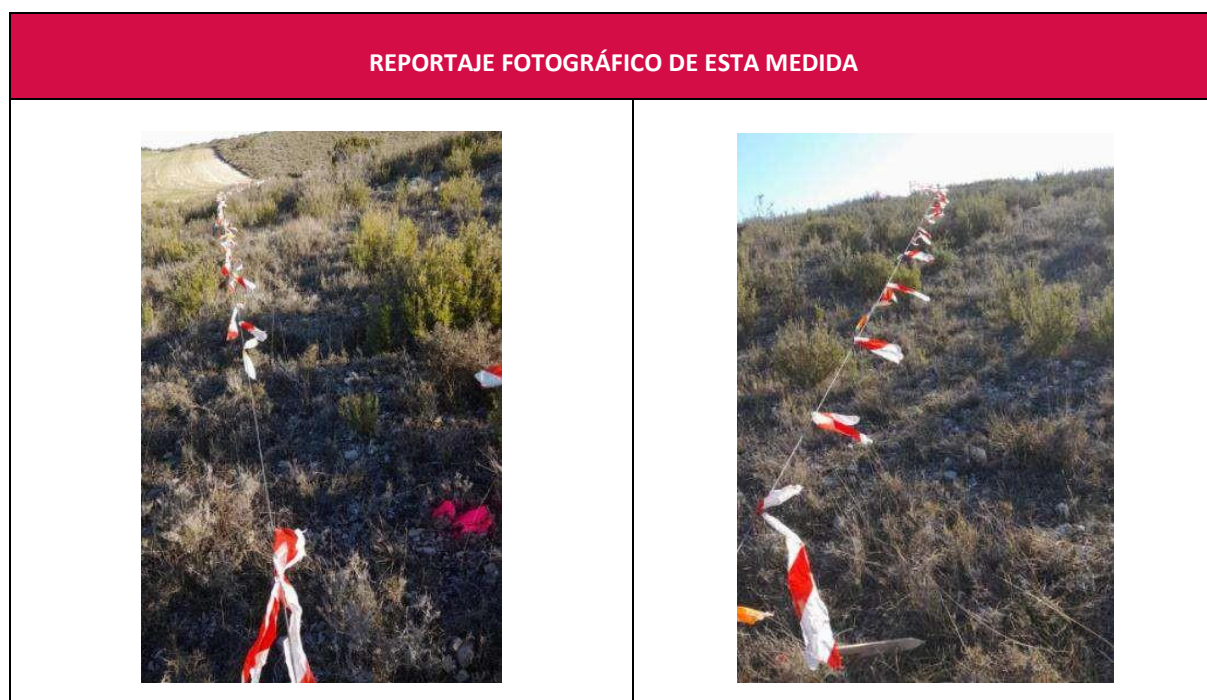
PROTECCIÓN DE PATRIMONIO PALEONTOLÓGICO E HISTÓRICO-ARQUEOLÓGICO
Objetivos
Protección del Patrimonio paleontológico e histórico-arqueológico.
Resultado
<ul style="list-style-type: none"> • Durante las obras no se han detectado bienes patrimoniales que no hayan sido identificados anteriormente. • Antes del comienzo de las obras se procedió al balizamiento del Yacimiento 1.

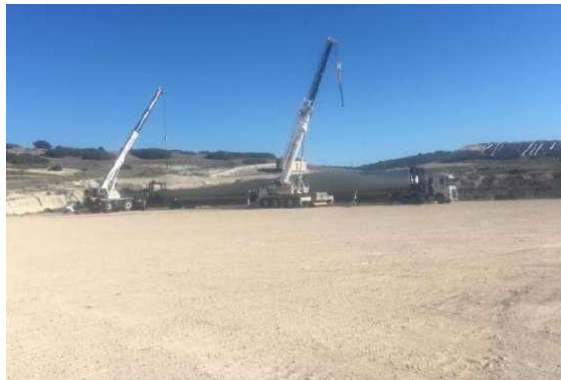
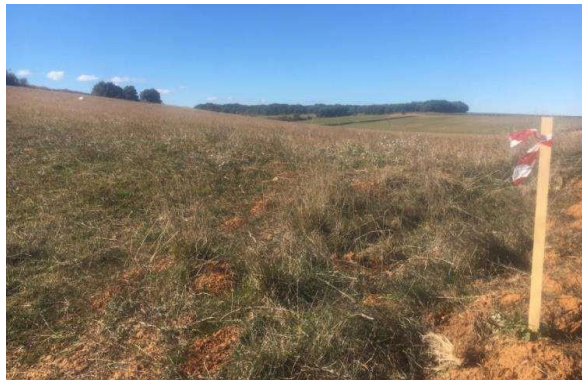
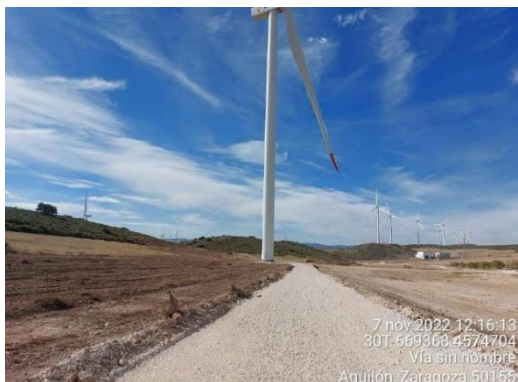
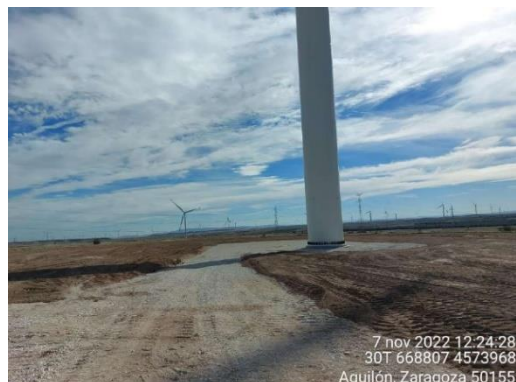
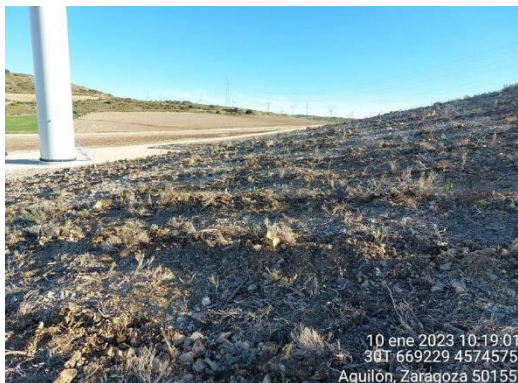
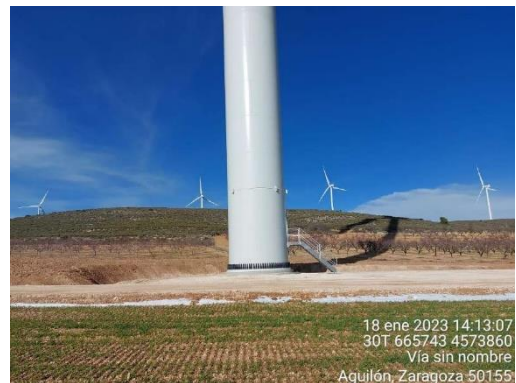
REPORTAJE FOTOGRÁFICO DE ESTA MEDIDA

CONTROL DE LA SUPERFICIE DE OCUPACIÓN Y JALONAMIENTO DEL PERÍMETRO DE OBRA
Objetivos
Minimizar la ocupación de suelo por las obras y sus elementos auxiliares. Establecer una serie de normas para impedir que se desarrollen actividades que provoquen impactos no previstos.
Actuaciones
<ul style="list-style-type: none"> • Los límites del parque Polux están bien definidos, ya que se ha realizado un estaquillado definiendo claramente el terreno que forma parte de la obra del parque, evitando así afecciones innecesarias. No se han realizado operaciones fuera de dichos límites. • Durante las obras no se establecieron instalaciones auxiliares como tal. Se dispusieron de una zona de acopio, en la que se almacenaron las palas de los aerogeneradores y el punto limpio de SGRE. Por otro lado, no se dispuso de un parque de maquinaria, las máquinas se dejaron en el tajo, pasando antes del final y del principio del trabajo una revisión para comprobar que no hay riesgo de contaminación del suelo. • Se ha llevado a cabo la restauración de todas las superficies afectadas temporalmente (zonas de acopio temporal, punto limpio, zanja, caseta de obras, etc.), ejecutando los tratamientos necesarios para devolverlas a su estado original. <p>Para ello, se ha procedido al desmantelamiento de las instalaciones auxiliares y recuperación de la morfología original del terreno, reperfilando las superficies afectadas. En las zonas ocupadas por campos de cultivo se ha extendido una capa de tierra vegetal (20 cm de espesor) y se escarificado la superficie para dejarla preparada para el laboreo. En los terrenos ocupados por vegetación natural se ha procedido al extendido de tierra vegetal (20 cm de espesor) y a la hidrosiembra con especies herbáceas y arbustivas.</p> <p>Se han suavizado los taludes de desmonte y terraplén en plataformas y viales, evitando cortes bruscos. En los taludes en terraplén se ha procedido al extendido de una capa de tierra vegetal con un espesor de 20 cm y realizado la hidrosiembra con especies herbáceas.</p>

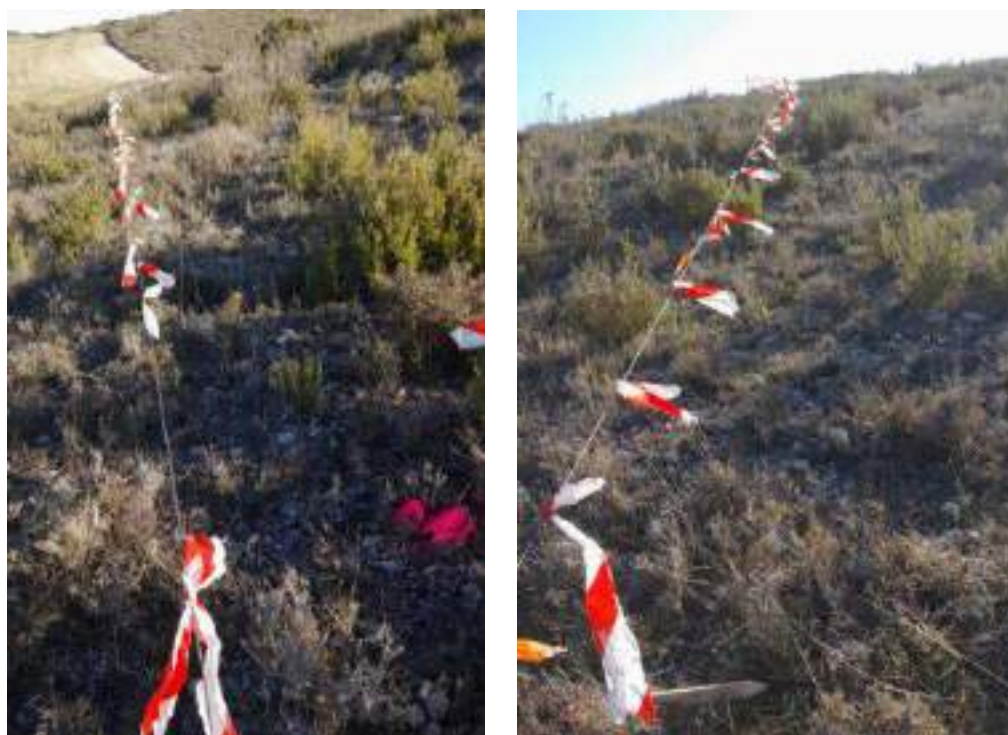
Imagen 2. Balizado del yacimiento arqueológico

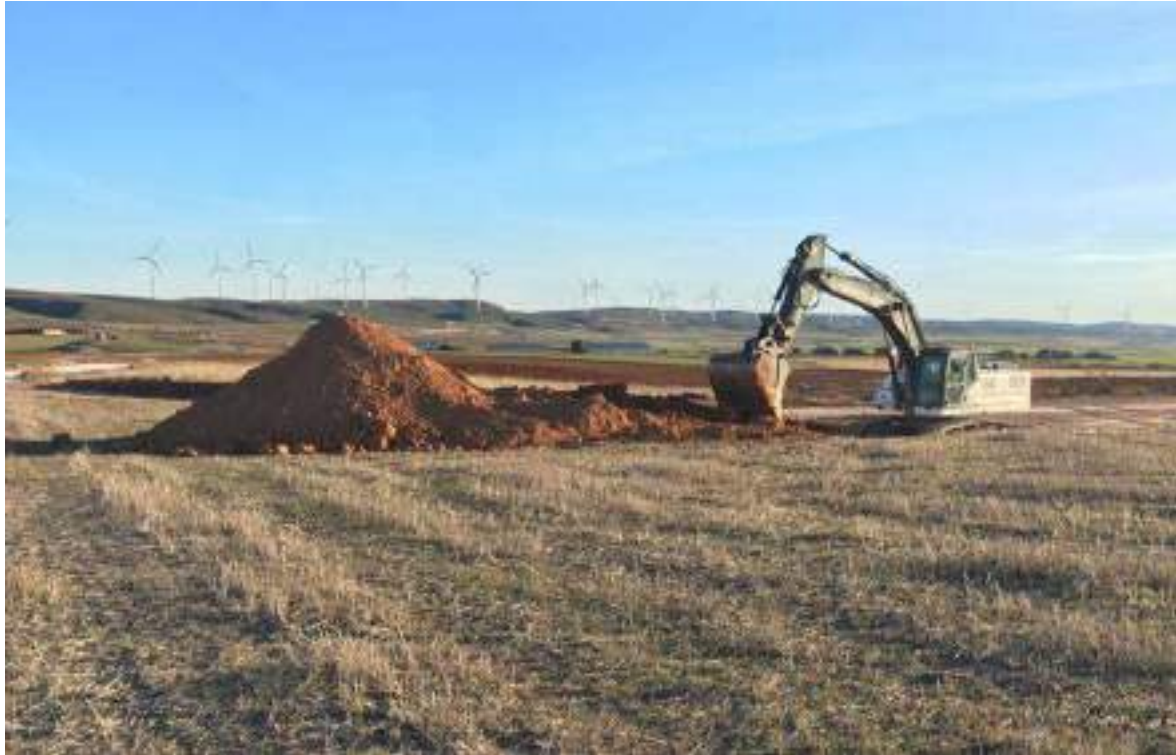
Imagen 1. Retroexcavadora trabajando en SBII-02

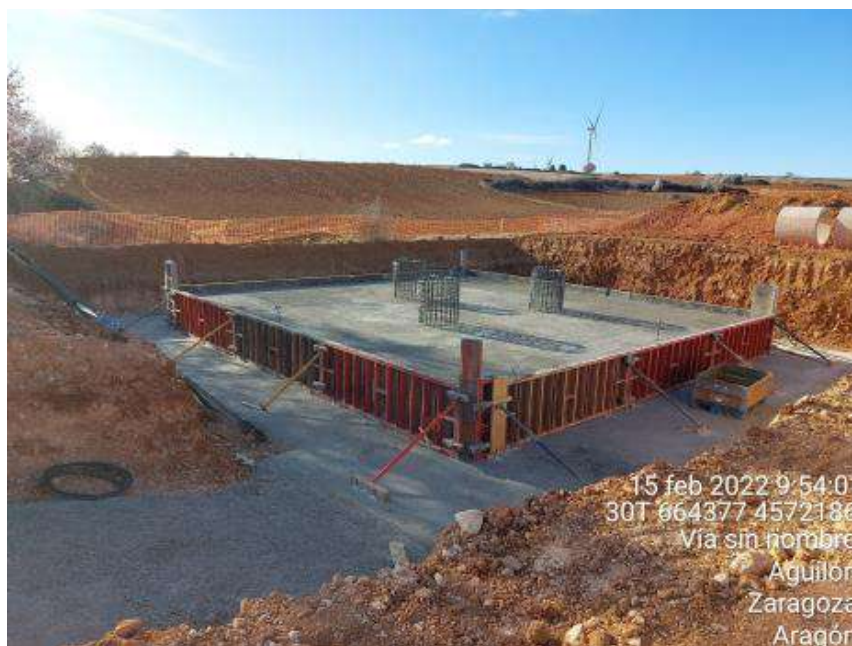
Imagen 4. Hormigonado de la torre de medición

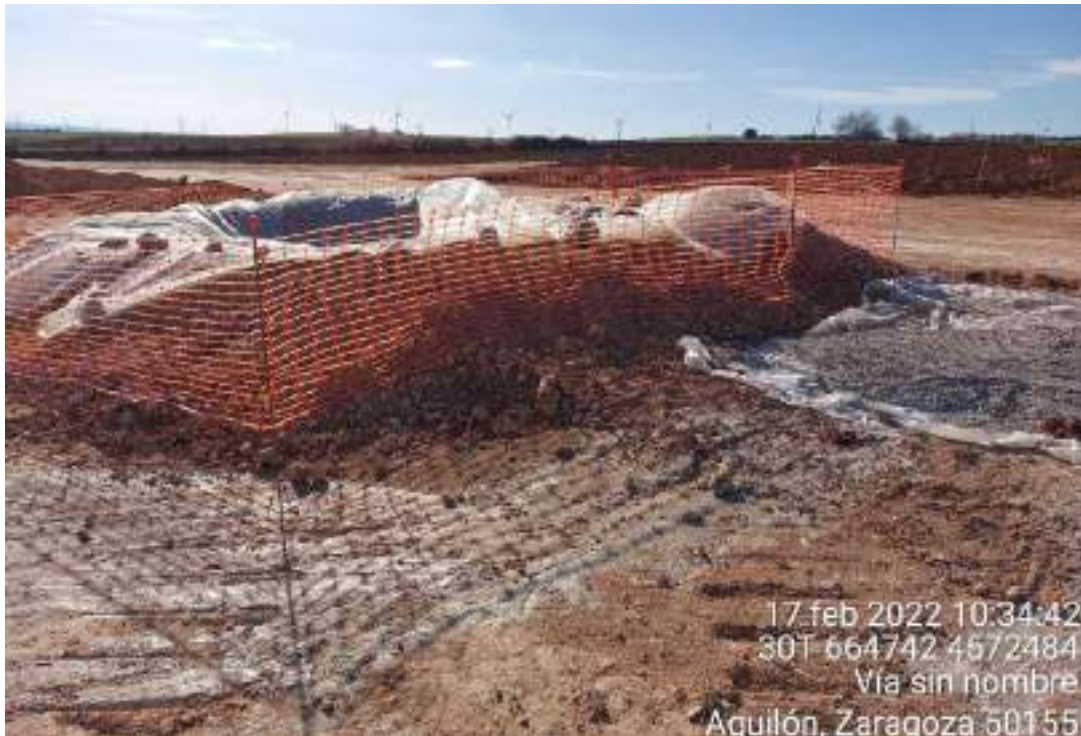
La zona de lavado no se considera adecuada debido a que el suelo no está totalmente impermeabilizado. Se prohíbe utilizar dicha zona hasta que se envíen evidencias de que el problema ha sido solucionado. Además, en la próxima visita se prestará especial atención a este aspecto. Se debe solucionar urgentemente.

Imagen 2. Zona de lavado en SBII-02

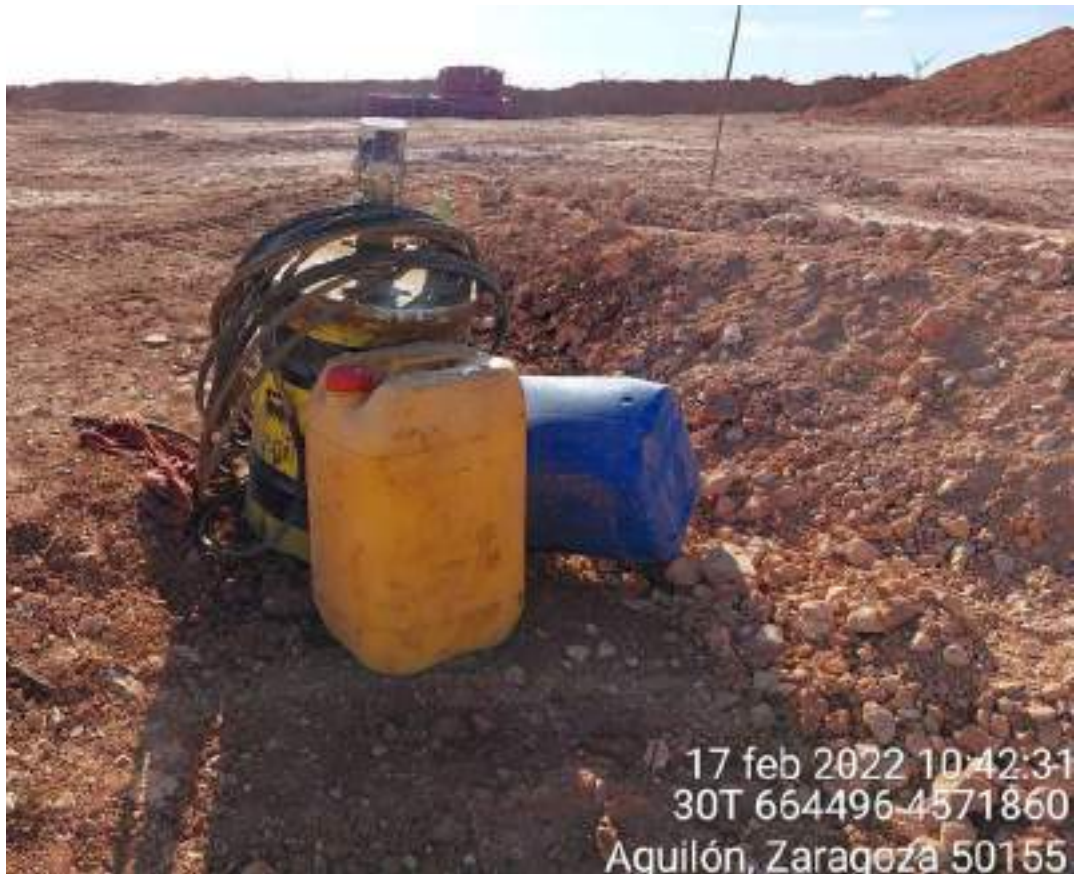
Imagen 3. Bidones de hidráulico y manguera sin protección al suelo en SBII-03

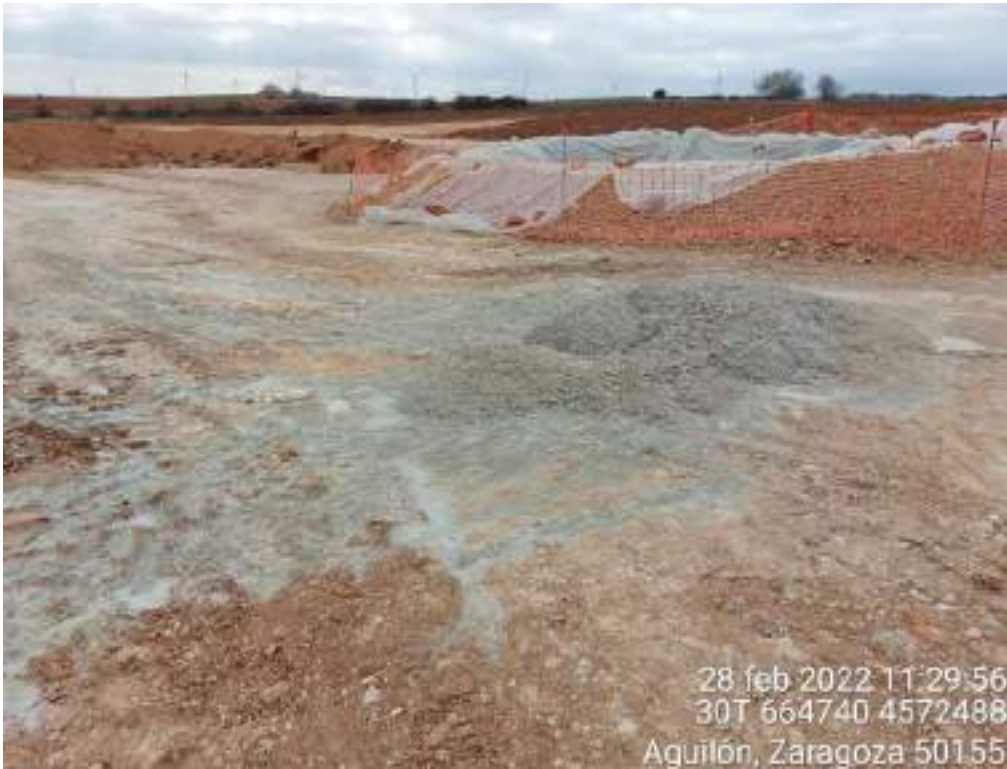
Imagen 1. No conformidad grave. Utilización de zonas de lavado junto con generación de residuo de hormigón pese a su prohibición.

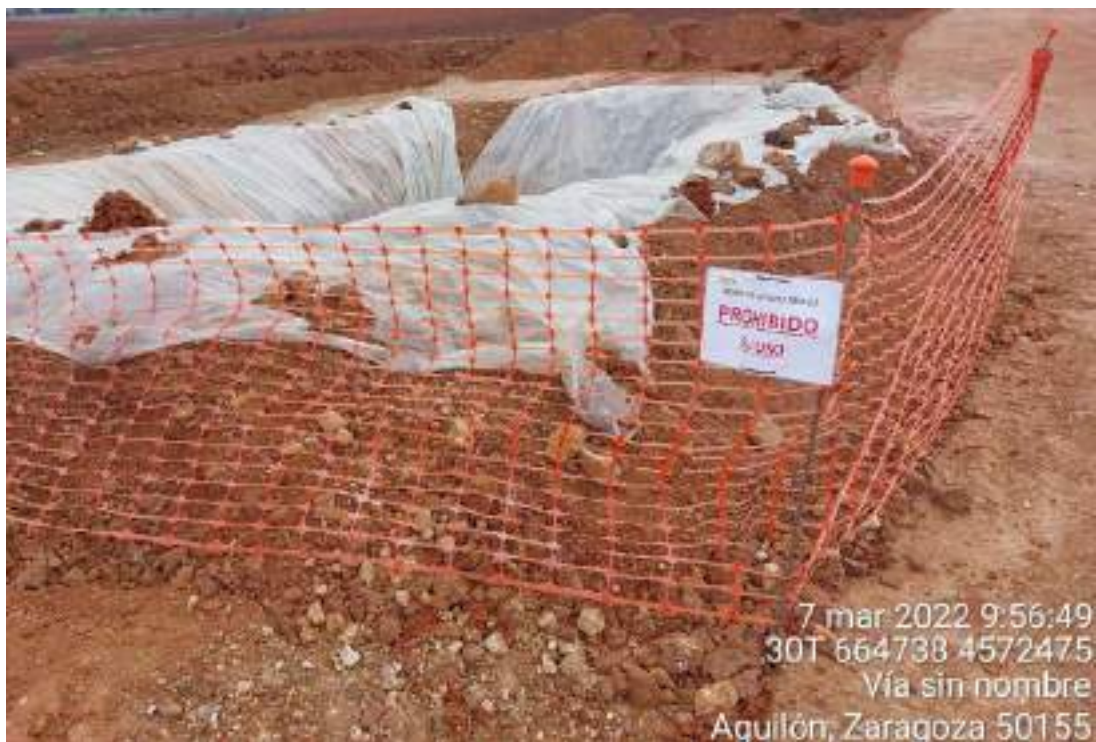
Imagen 2. Zona de lavado con cartel informativo de prohibición de uso.

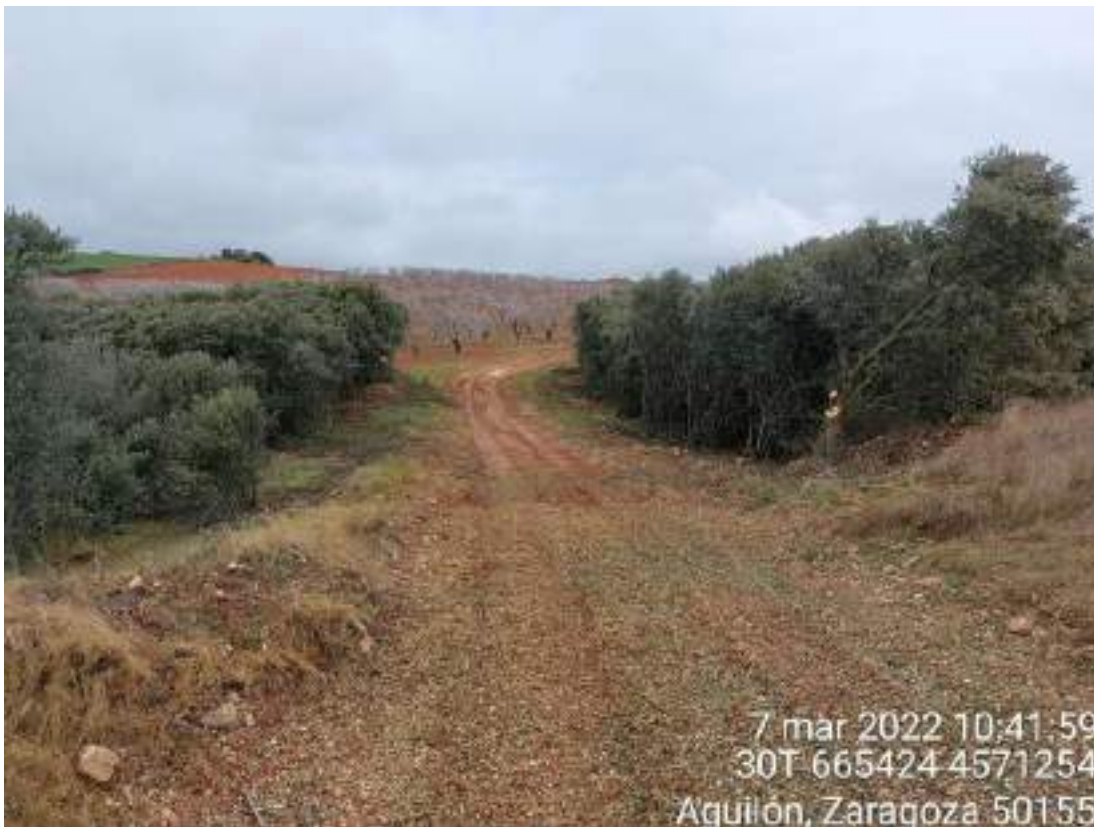
Imagen 4. Carrascas podadas en vial de SBI-5 a SBI-8.

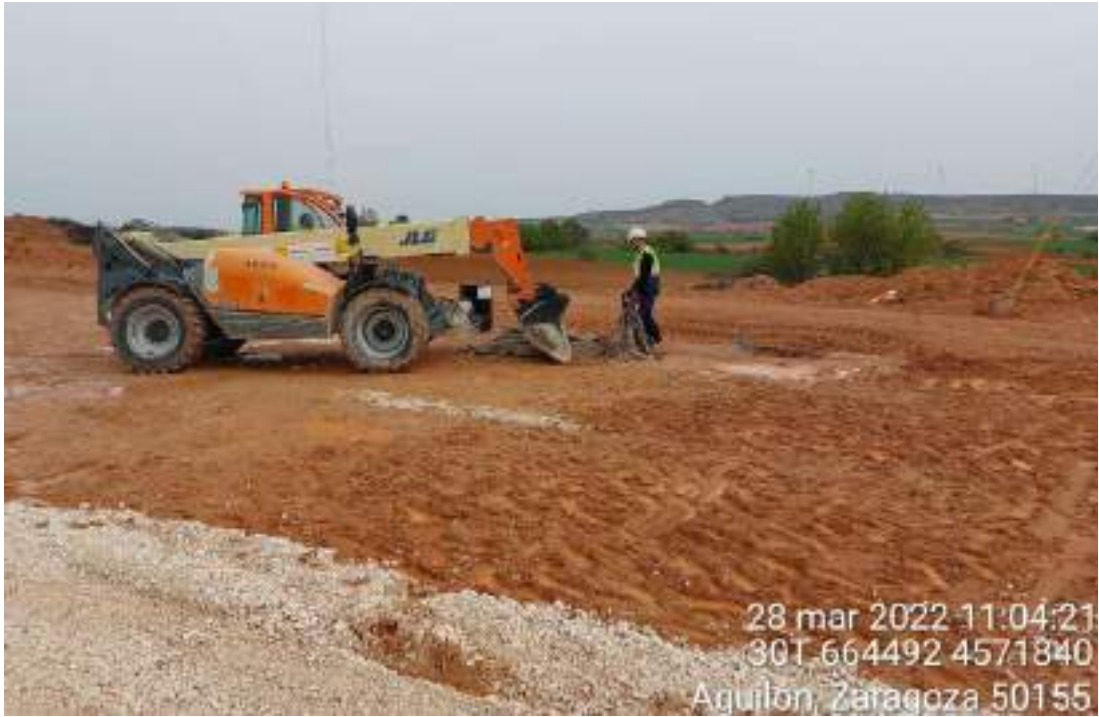
Imagen 4. Máquina recogiendo plástico con restos de residuos de hormigón.

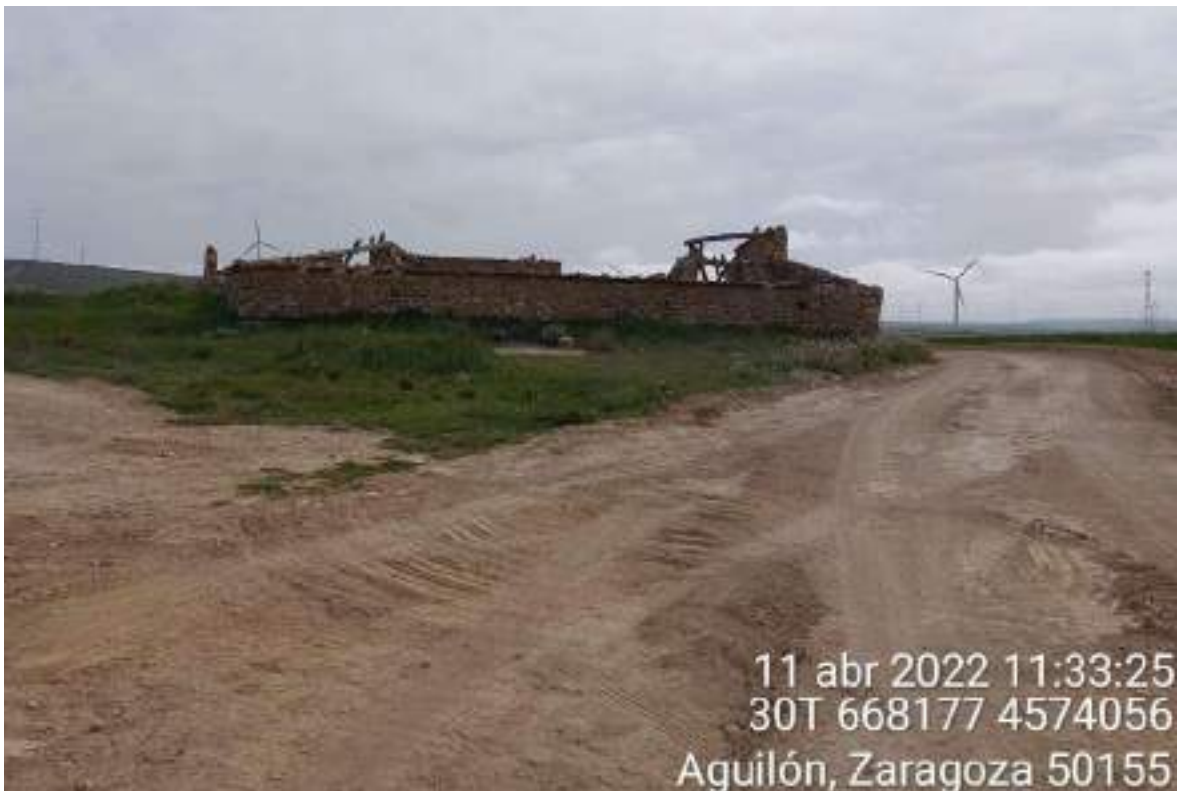
Imagen 1. Paridera que se debe balizar entre SBI-5 y SBI-6.

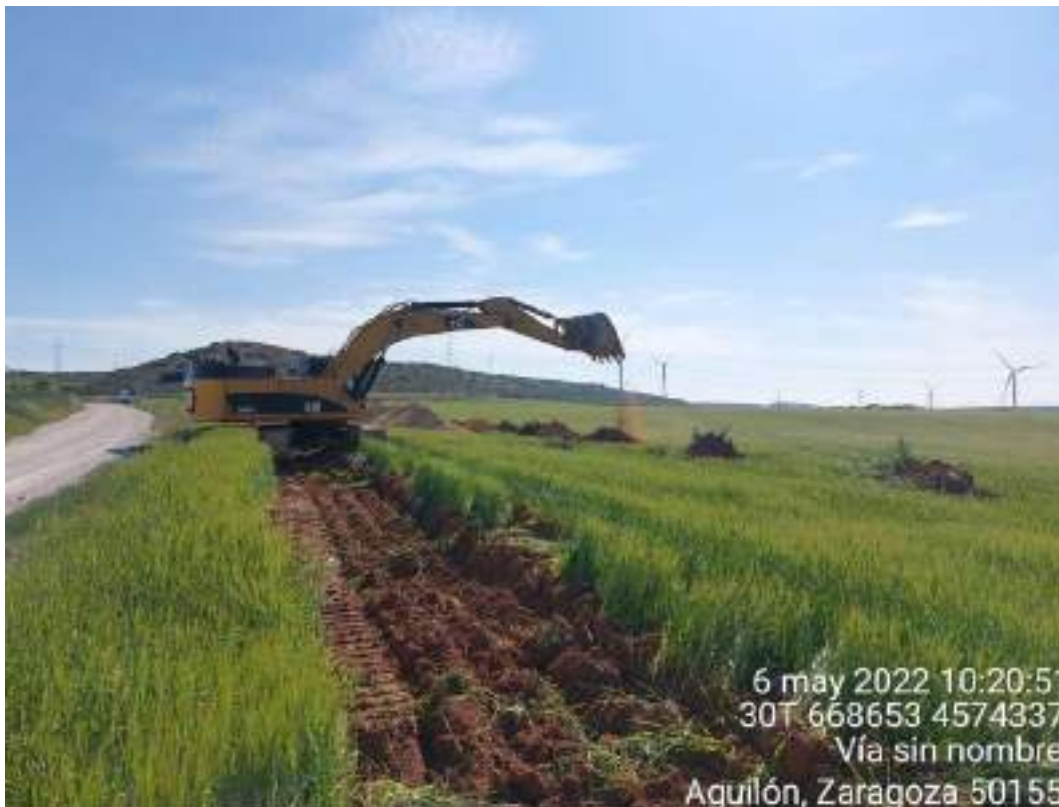
Ilustración 3. Correcta separación de la tierra vegetal en la zanja de la red de tensión.

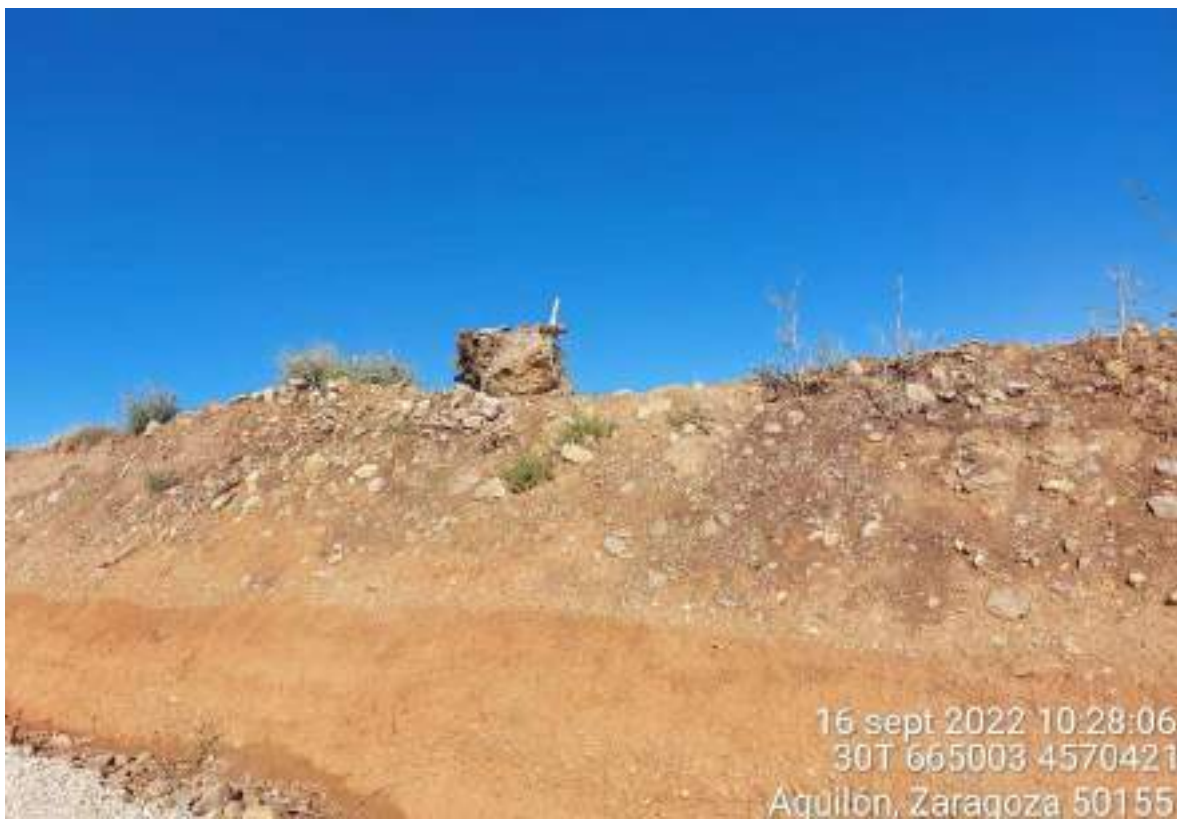
Imagen 1. Tocón que hay que retirar en SBII-07.

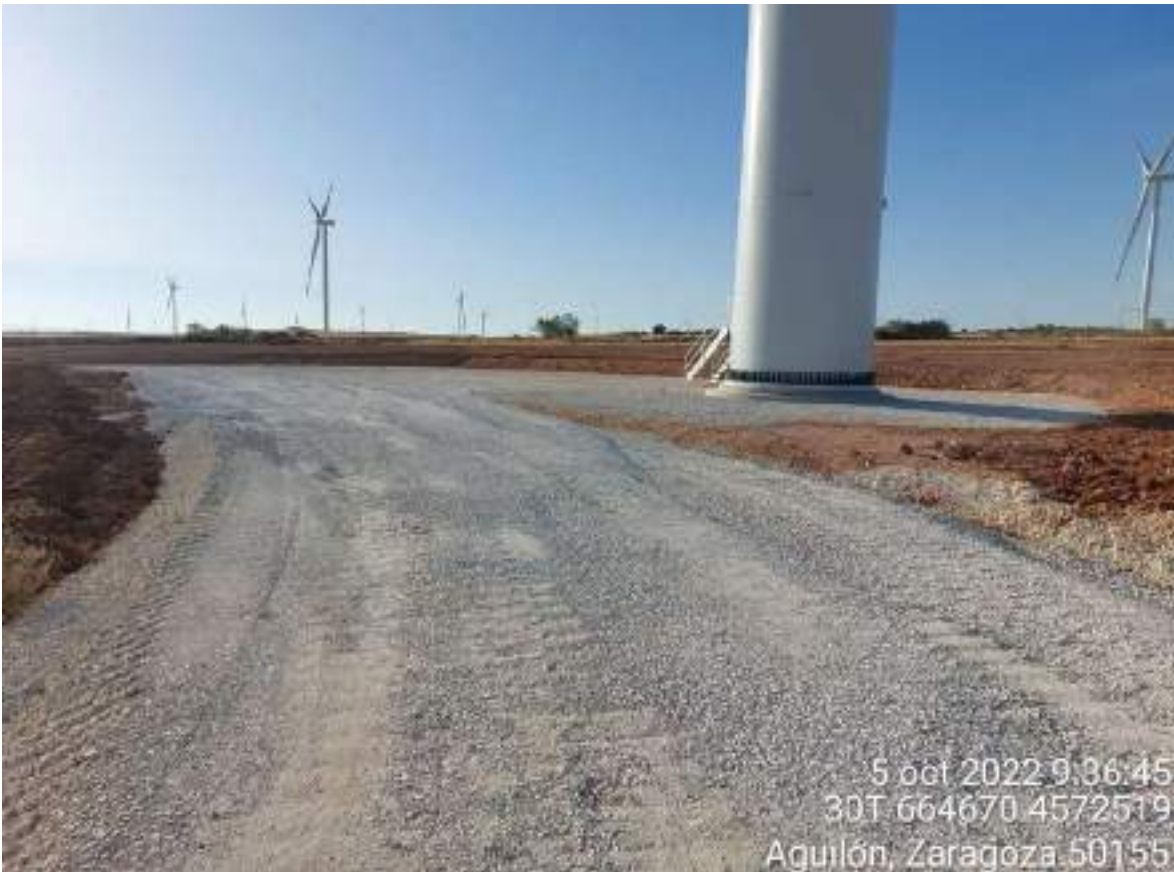
Imagen 1. Posición SBII-02 restaurada

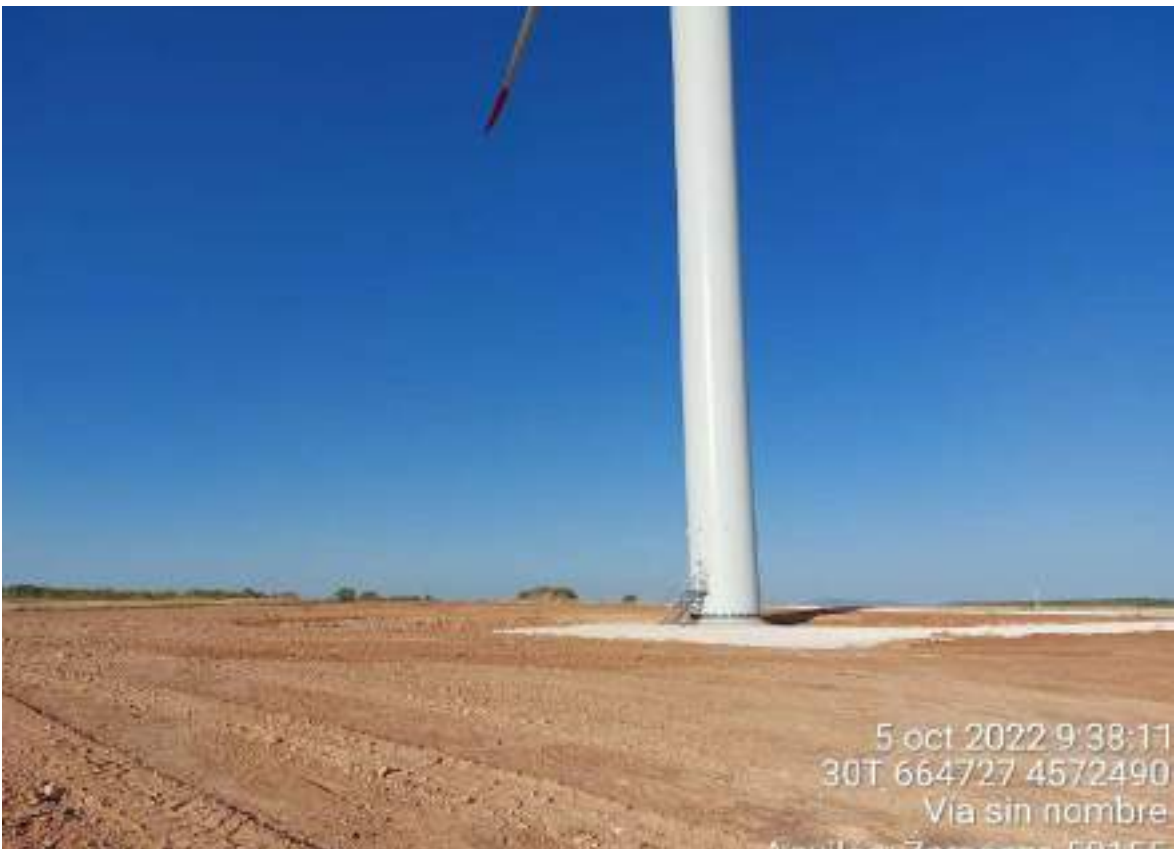
Imagen 2. Posición SBII-02 restaurada

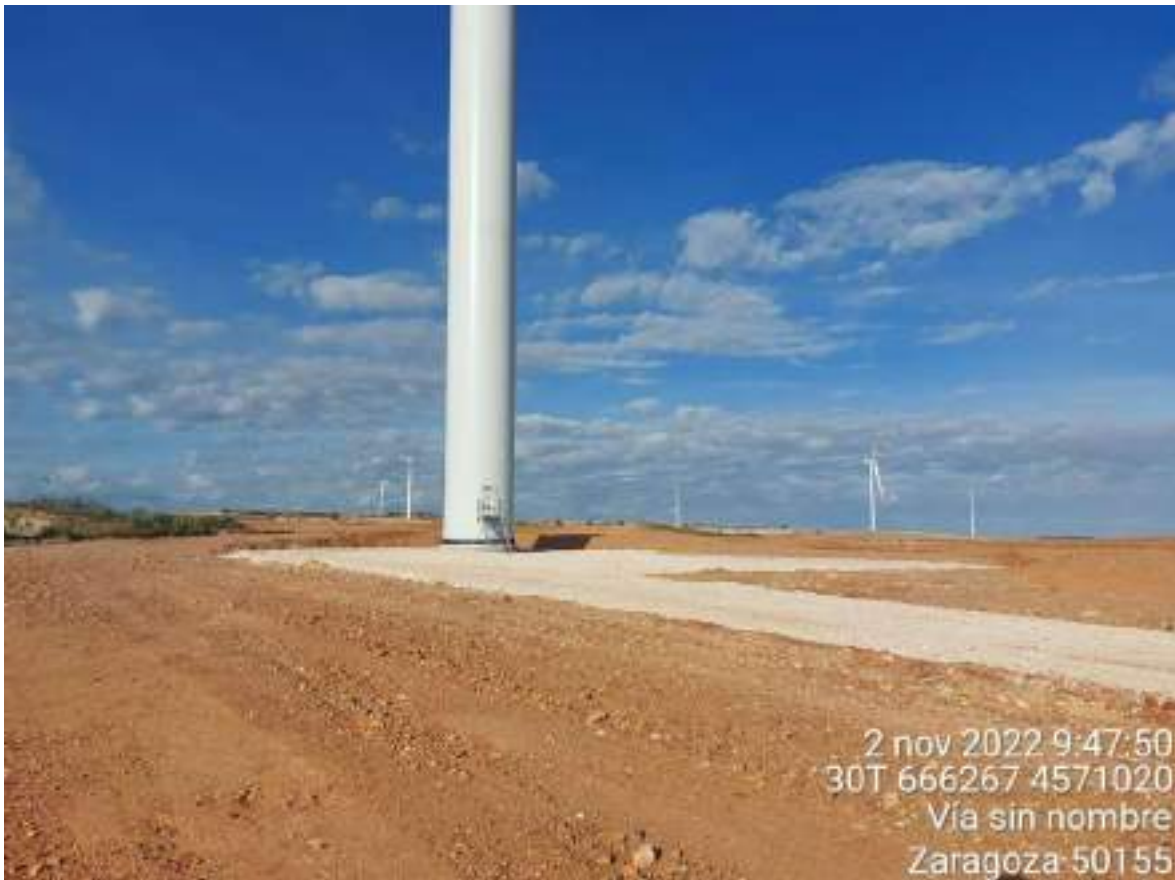
Imagen 2. Posición SBII-09 restaurada correctamente.

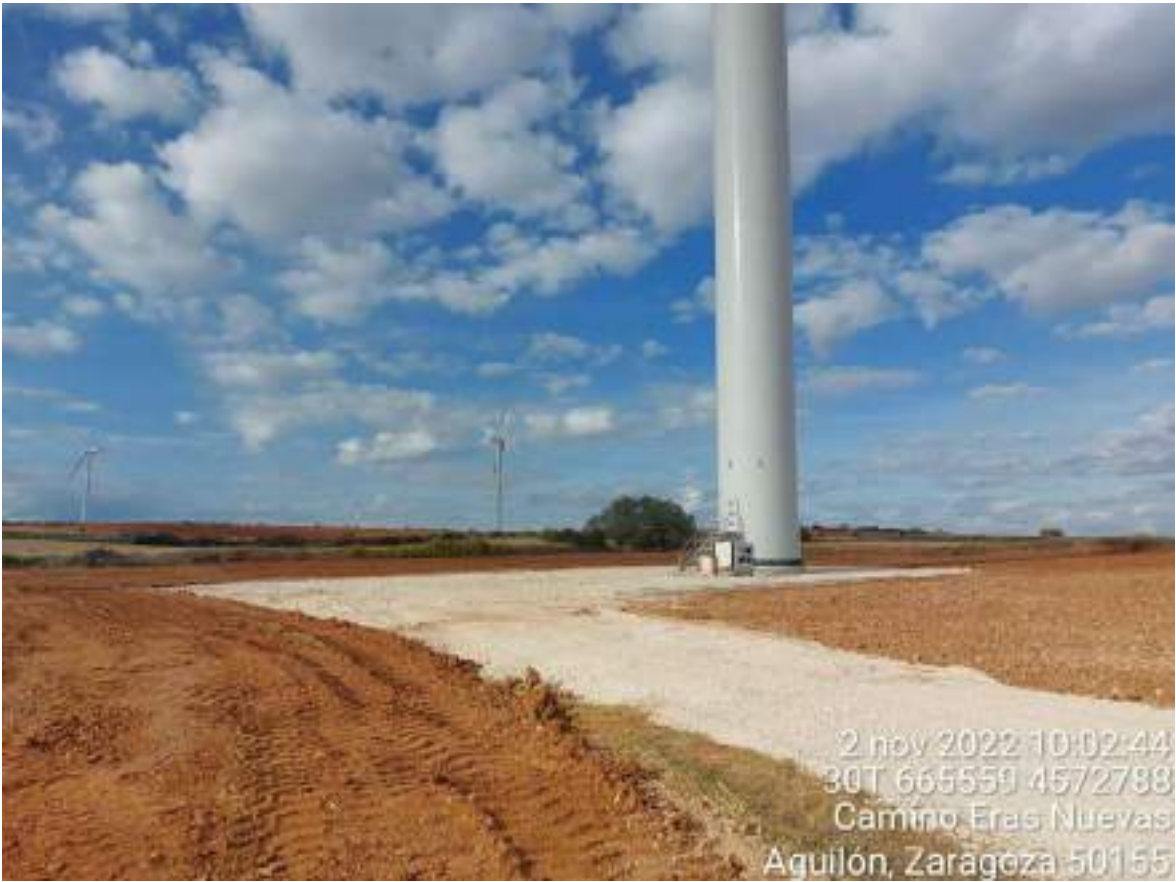
Imagen 4. Parcela SBI-07 restaurada correctamente.

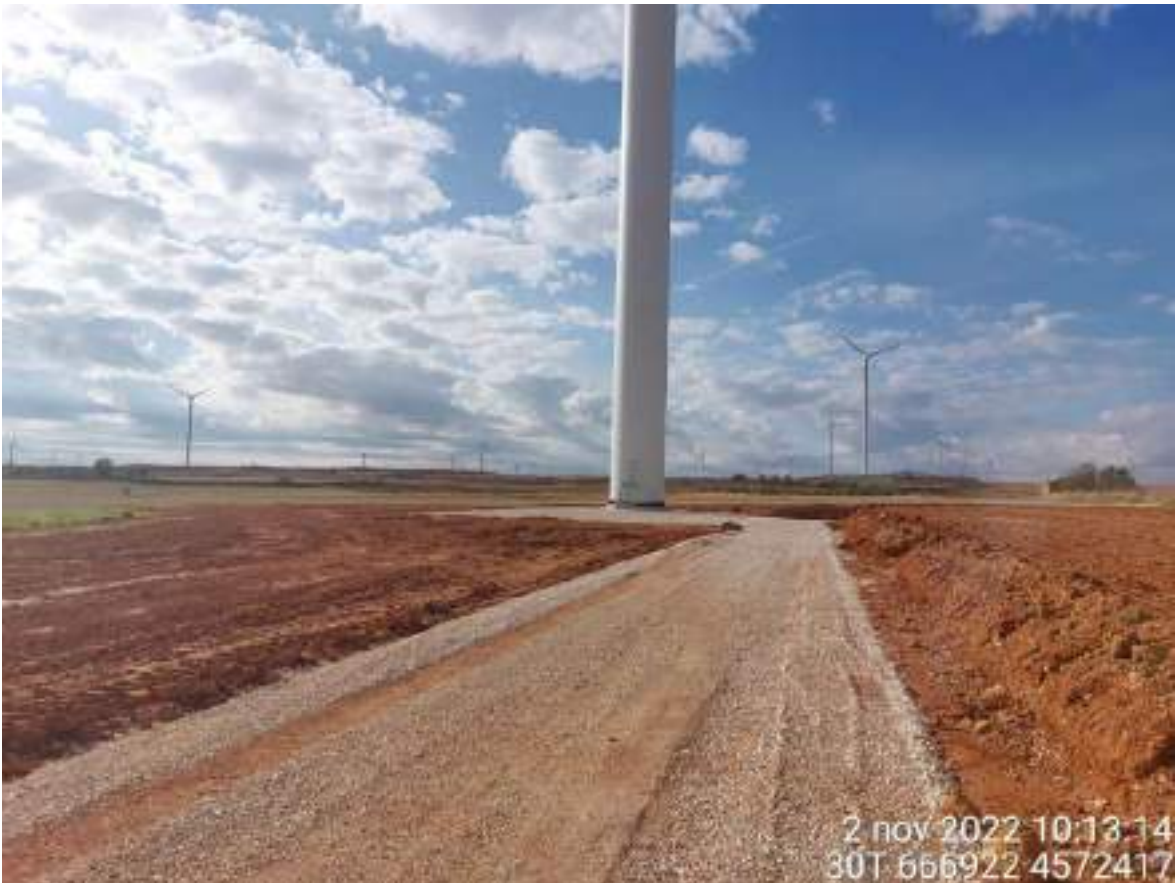
Imagen 5. Posición SBII-11 restaurada correctamente.

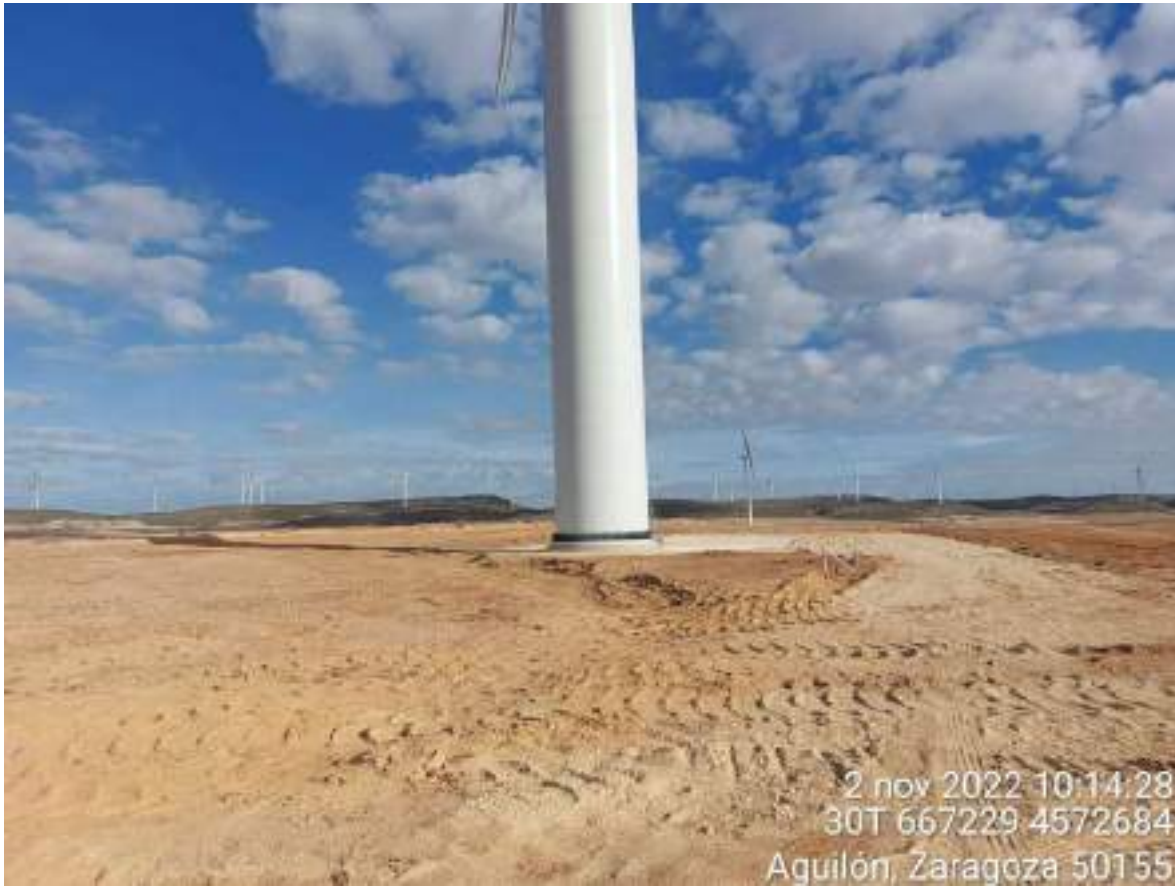
Imagen 6. Posición SBI-09 restaurada correctamente.
