NOMBRE DE LA INSTALACIÓN:	PARQUE EÓLICO POLUX
PROVINCIA:	ZARAGOZA
NOMBRE DEL TITULAR:	ENERGÍAS RENOVABLES DE POLUX S.L.
CIF DEL TITULAR:	B-87896262
EMPRESA DE VIGILANCIA:	TESTA CALIDAD Y MEDIOAMBIENTE S.L.
TIPO DE EIA:	ORDINARIA
INFORME DE FASE DE:	CONSTRUCCIÓN
PERIODICIDAD DEL INFORME SEGÚN DIA:	INFORME FINAL
AÑO DE SEGUIMIENTO NÚMERO:	1
Nº DE INFORME Y AÑO DE SEGUIMIENTO:	13 – 2023
PERÍODO QUE RECOGE EL INFORME:	ENERO 2022 – ENERO 2023

Se procede a la redacción del presente INFORME FINAL DE SEGUIMIENTO AMBIENTAL en relación con el cumplimiento de lo establecido en el Plan de Vigilancia Ambiental del Parque Eólico Polux, ubicado en el término municipal de Aguilón (Zaragoza) de acuerdo con los trabajos que se están llevando a cabo correspondiente a la fase de construcción de dicho proyecto.

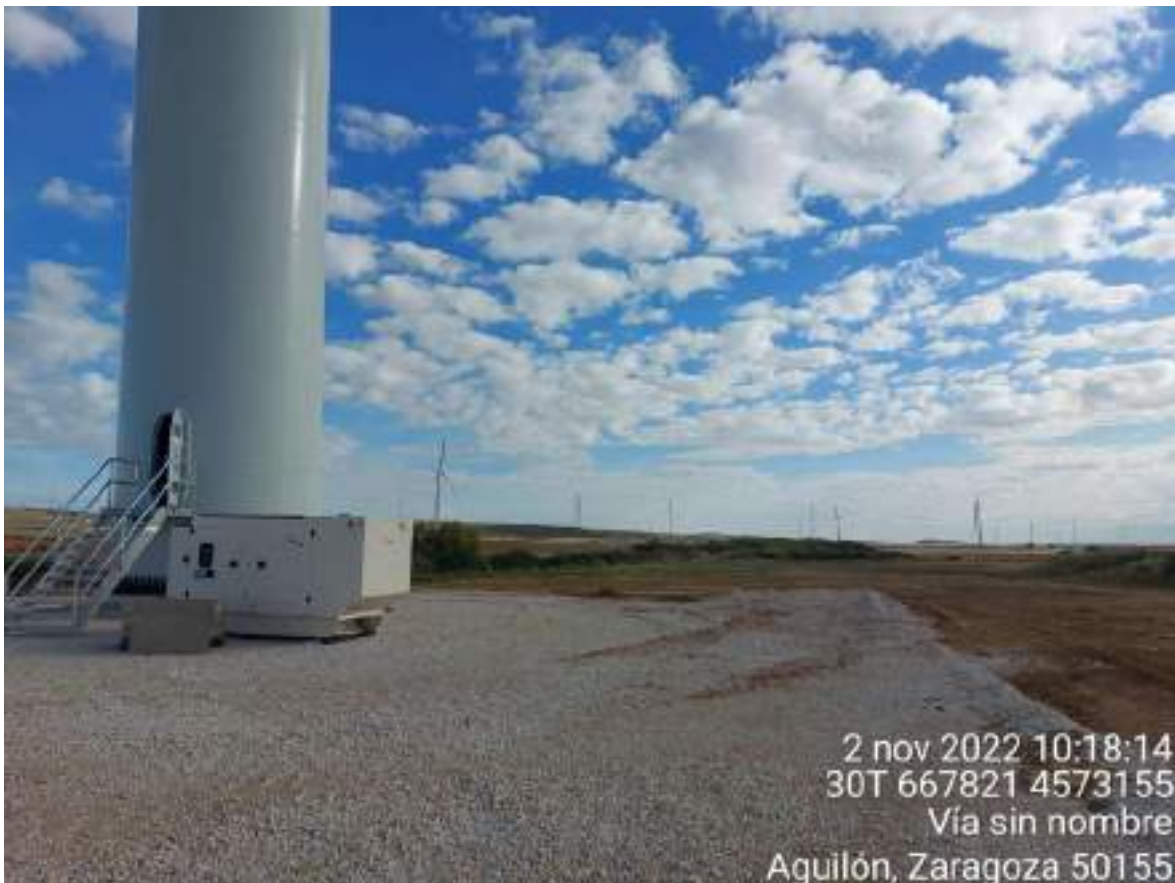
Imagen 7. Posición SBI-10 restaurada correctamente.

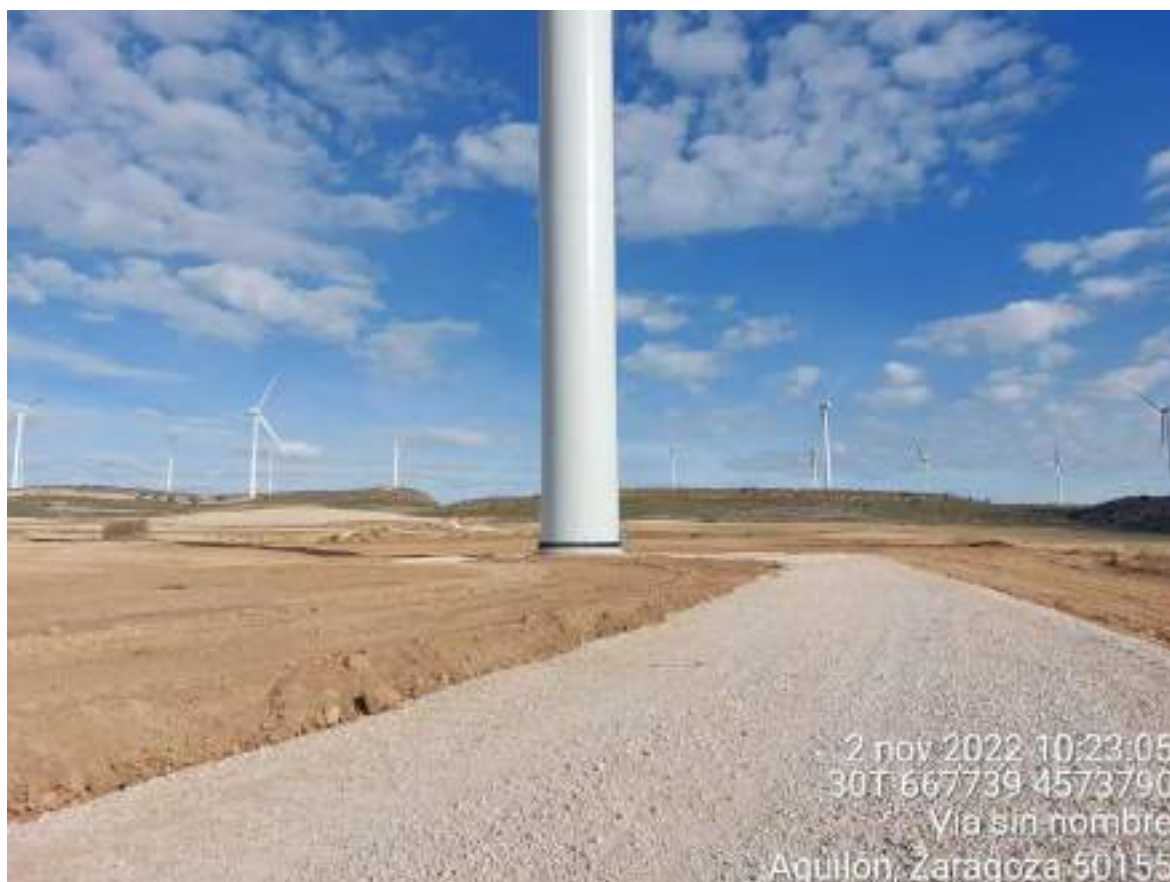
Imagen 8. Posición SBI-05 restaurada correctamente.

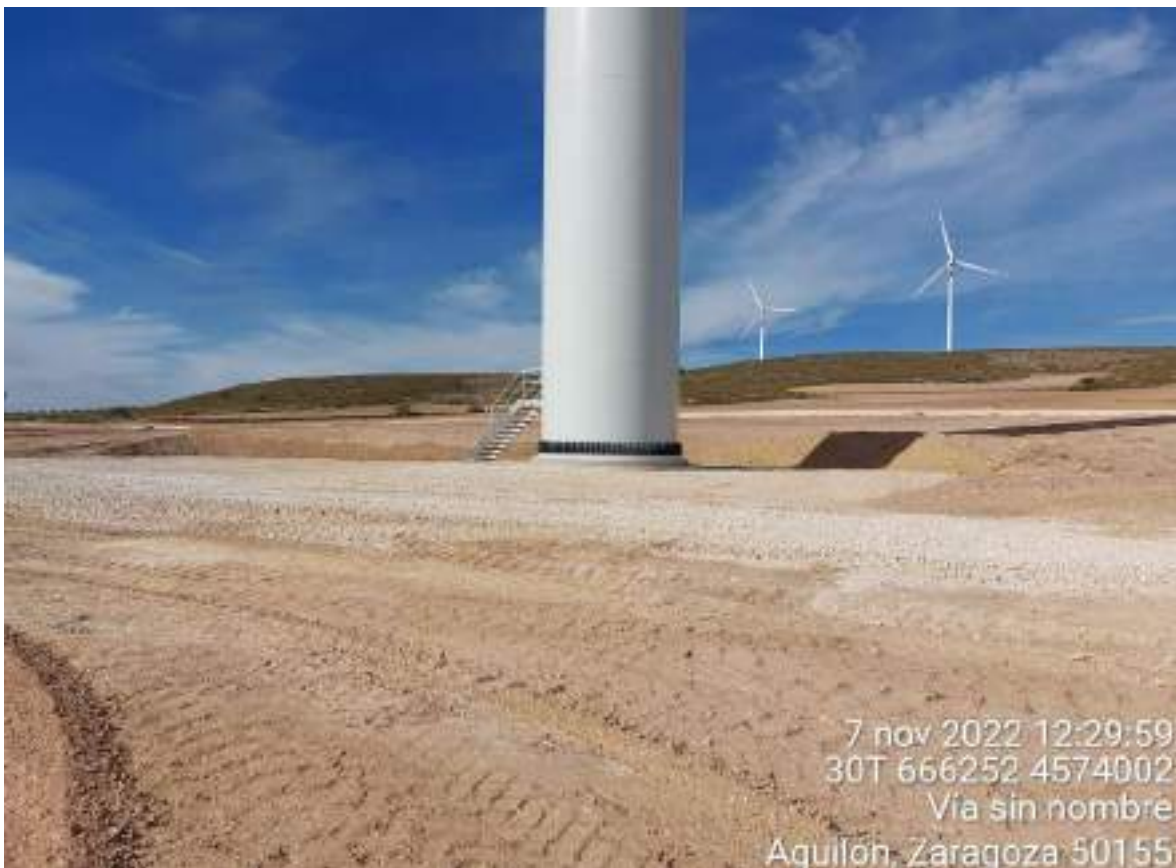
Imagen 3. Posición SBI-03 restaurada correctamente.

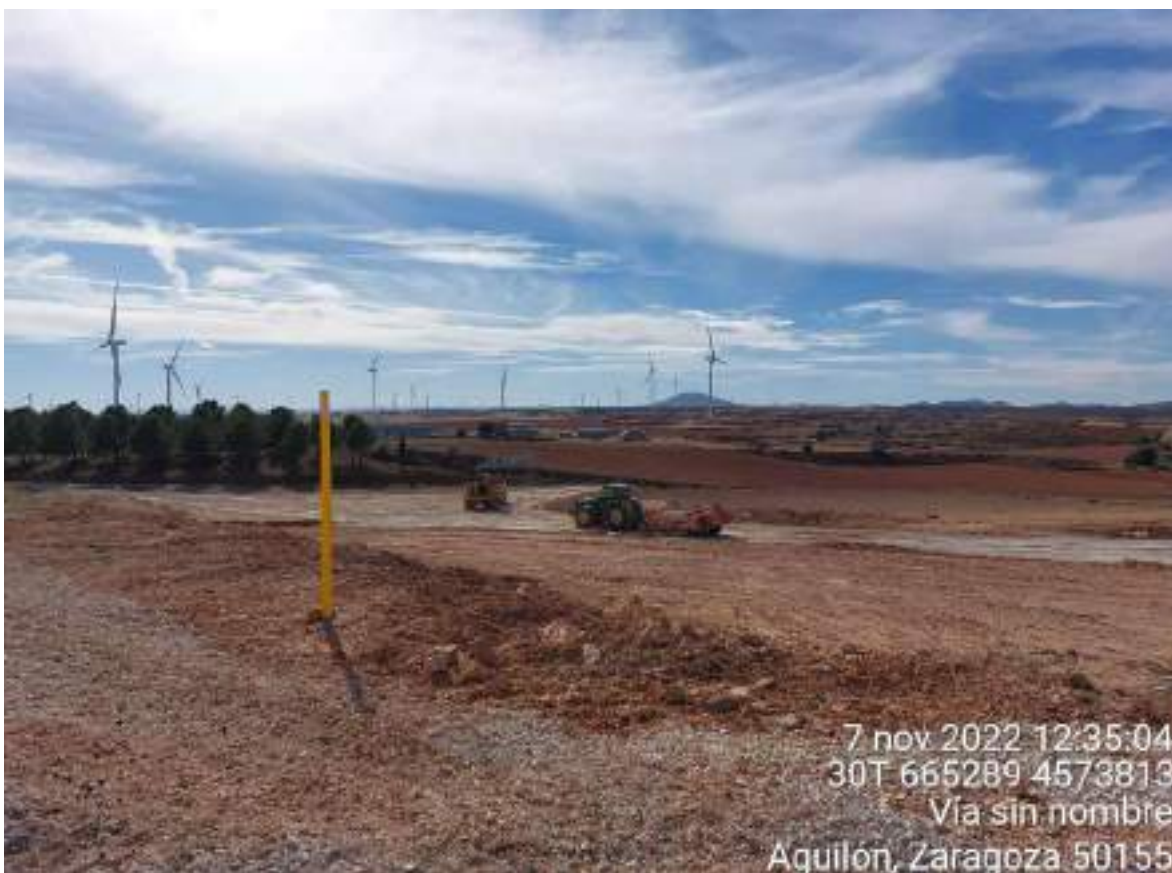
Imagen 5. Maquinaria realizando trabajos de restauración en la posición SBI-01

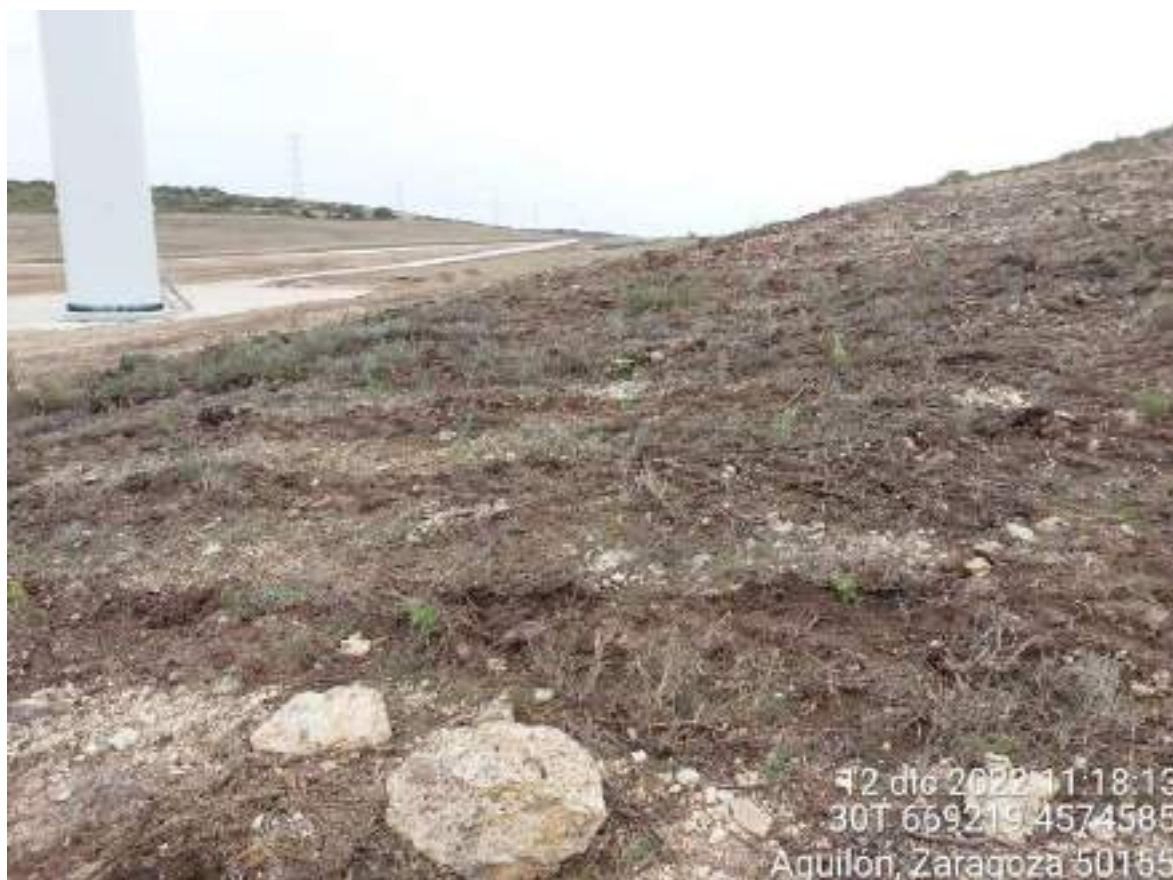
Imagen 2. Plantones tras realizar la plantación en la posición SBI-04.
