**INFORME MENSUAL DEL SEGUIMIENTO AMBIENTAL DE LAS OBRAS
DEL PROYECTO PFV PITARCO A (TM MUEL)**

(ABRIL 2022)

INFORME SEMANAL SEGUIMIENTO AMBIENTAL DE LAS OBRAS

(4 DE ABRIL – 8 DE ABRIL 2022)

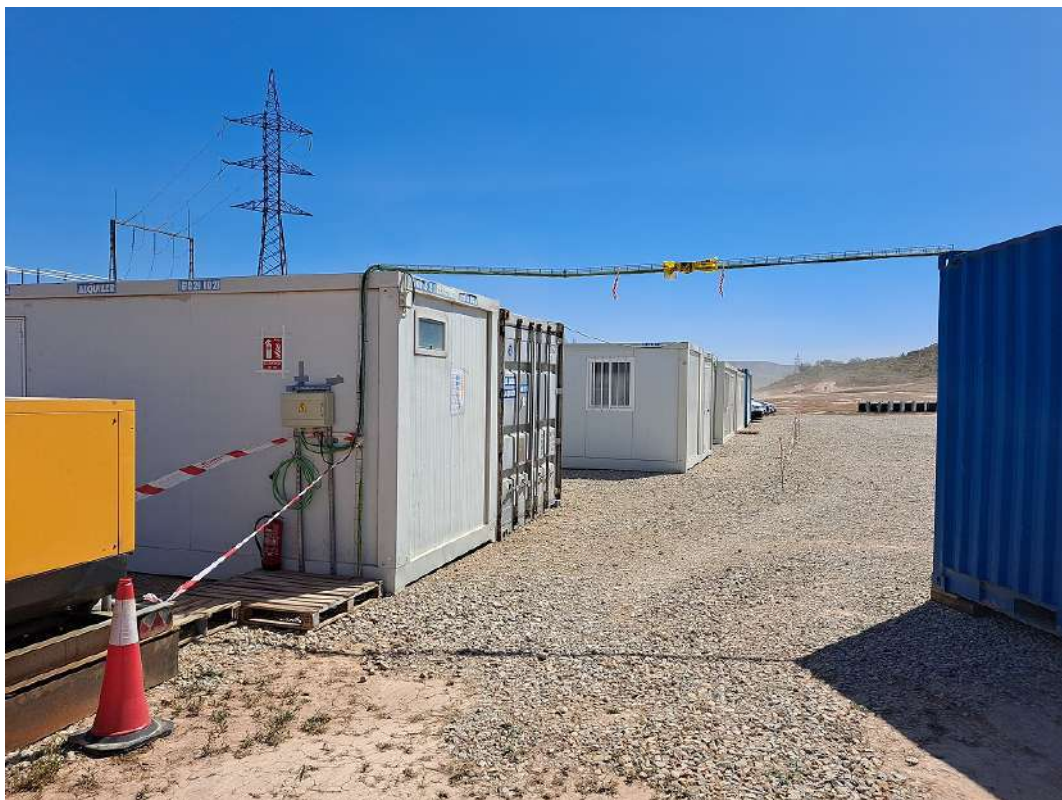
Isla solar autónoma instalada y en funcionamiento

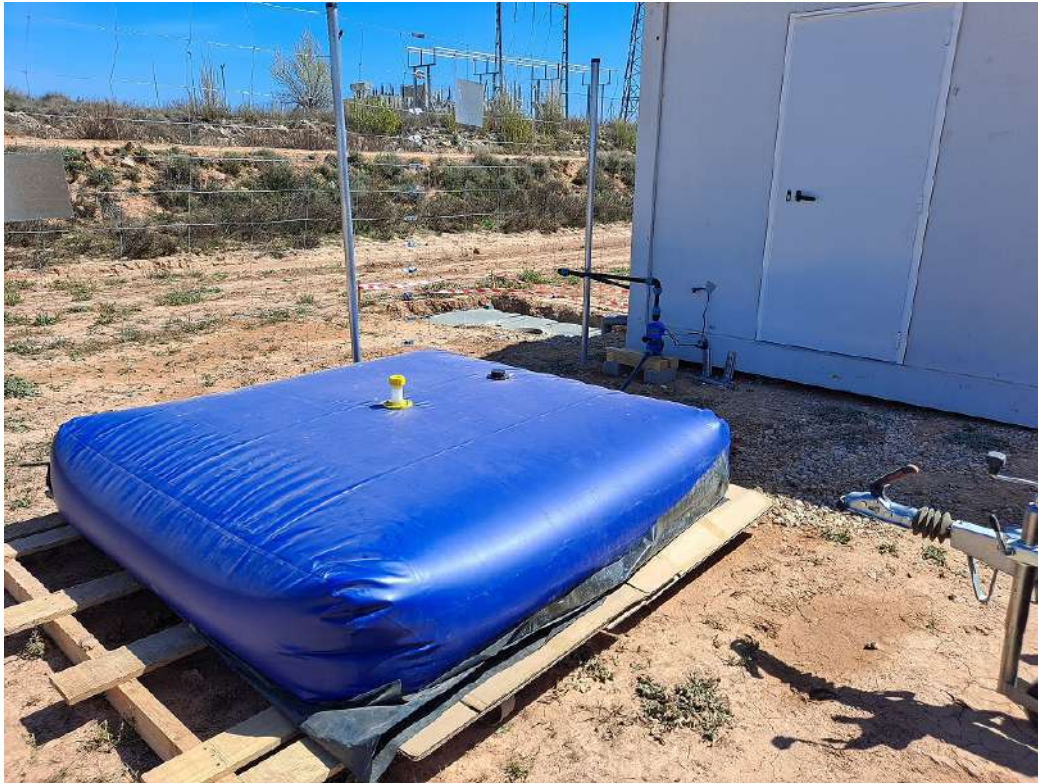
Depósito de agua para suministrar agua de saneamiento

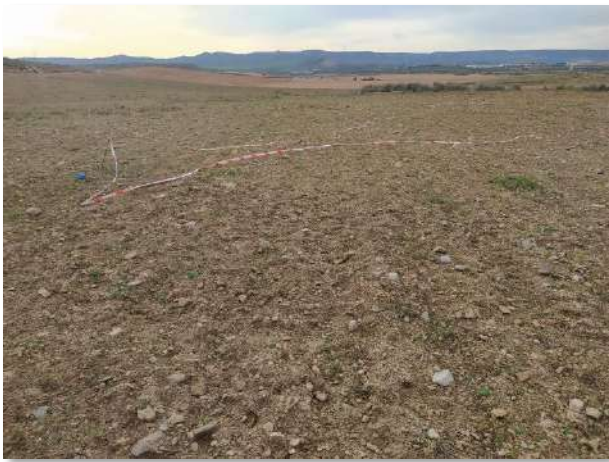
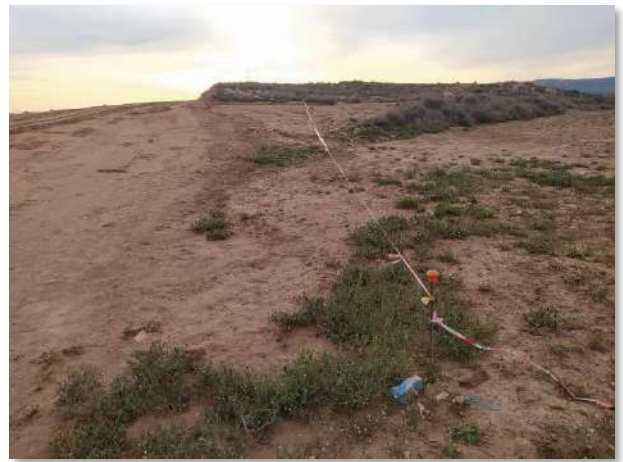
Fot. 5 y 6. Mantenimiento del balizado.

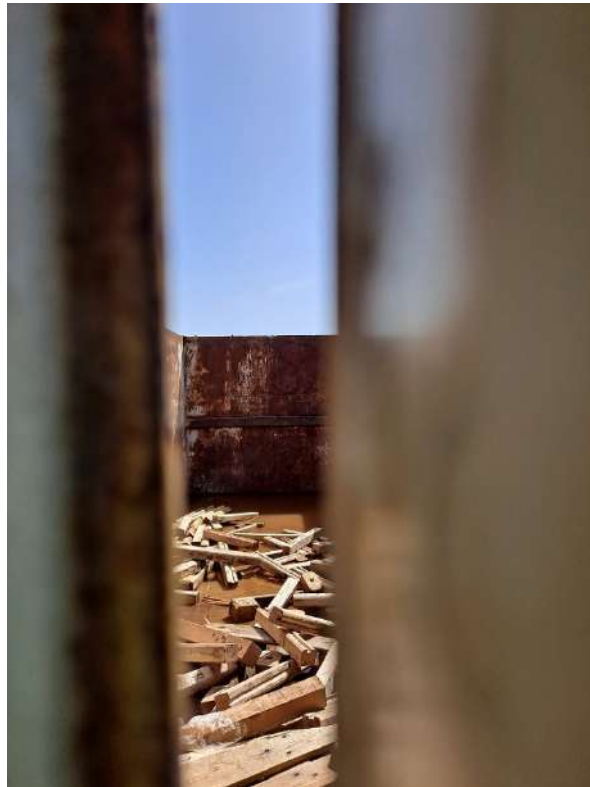
Residuos No Peligrosos de embalajes segregados en cada contenedor

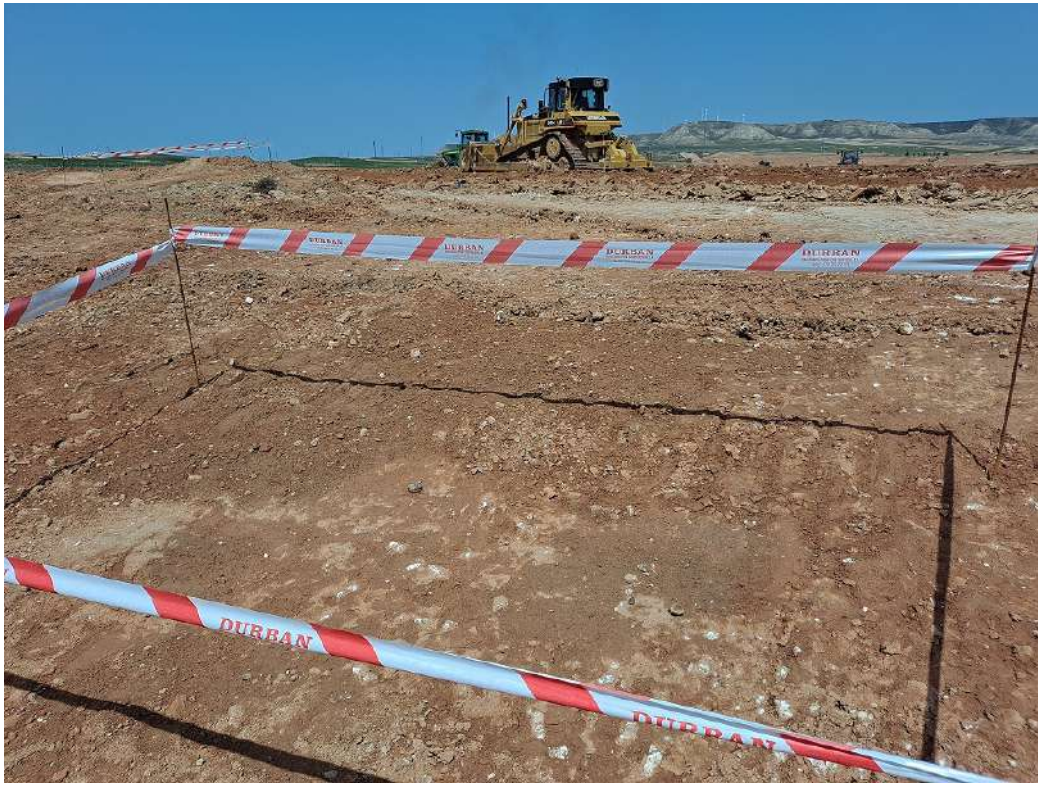
Mancha de carbones y agujero de poste hallados en PITARCO A Oeste

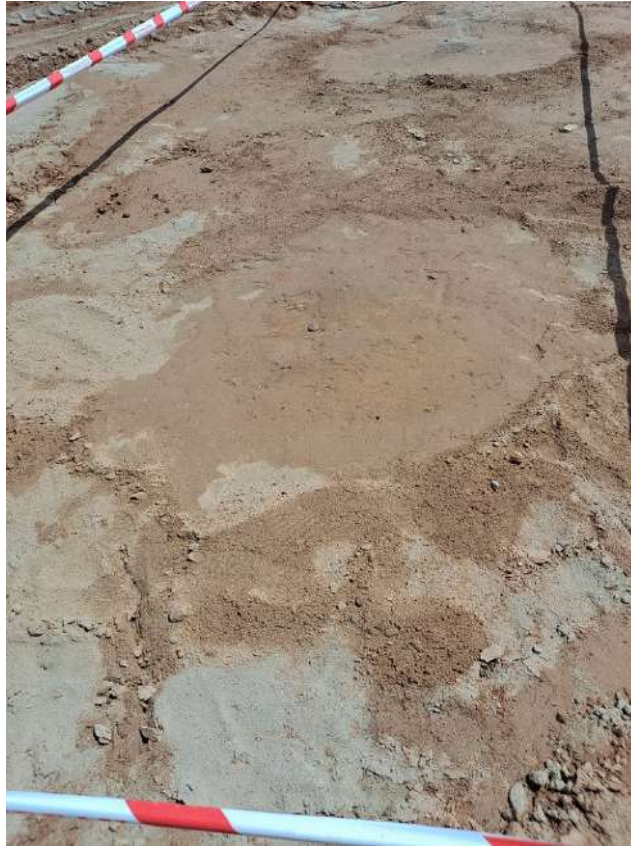
Restos de silos hallados en PITARCO A Oeste

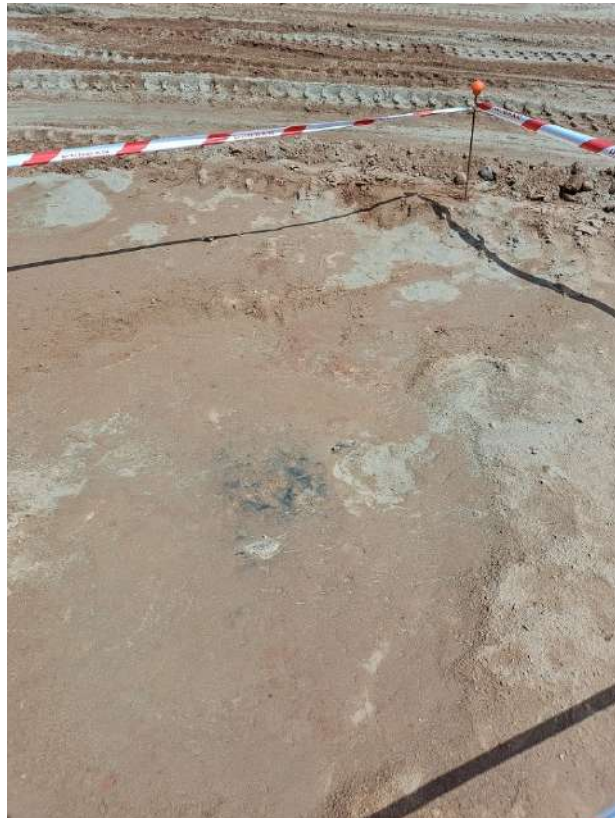
Mancha de carbones detectada en PITARCO A Oeste

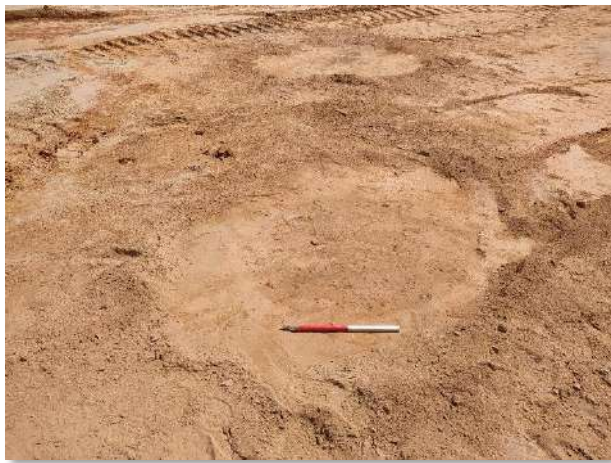
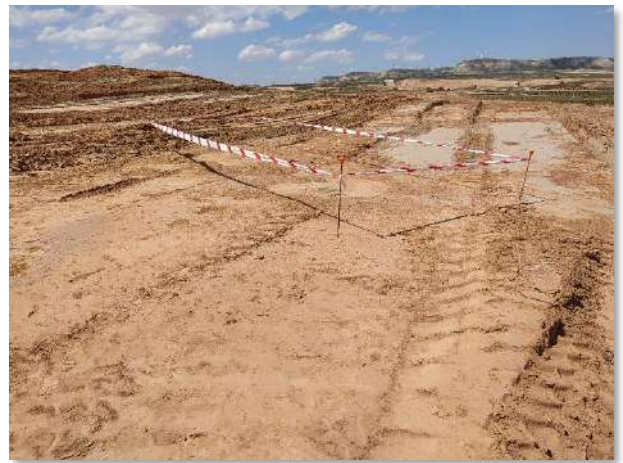
Fot 3 y 4 Silo 8 y agujero de poste en el sector 9 de Pitarco A Oeste

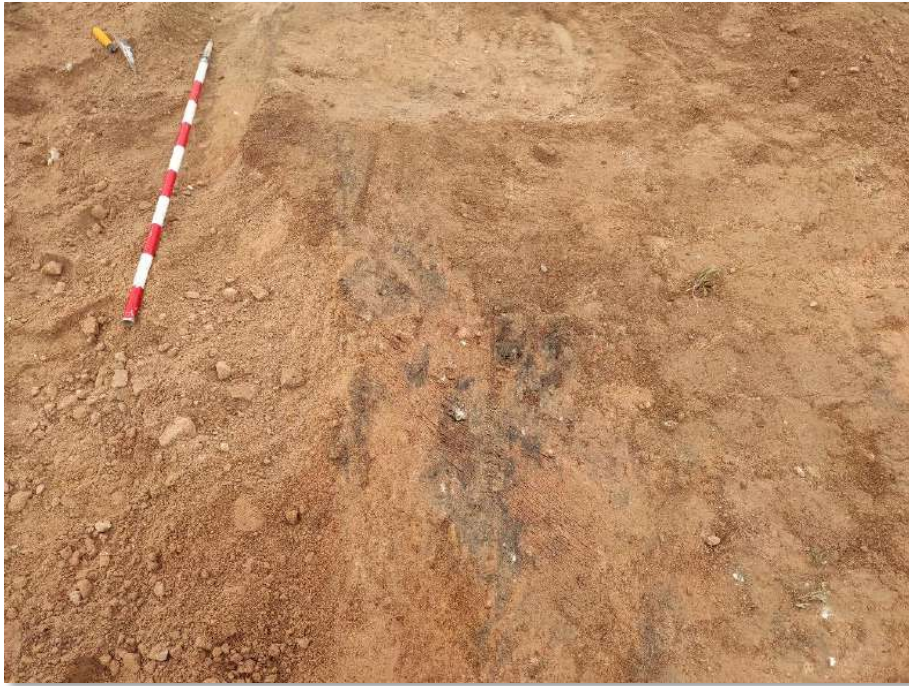
Fot 7 Posible fondo de cabaña en la zona 8 de Pitarco A Oeste

- **Elemento 1 (Posible fondo de Cabaña) y agujero de poste 4.** De 1,4 metros de ancho por 2,2 metros de largo, conformado por un relleno limo arcilloso, con carbones en su relleno y recortes sobre el natural muy rectos. A 1 m de distancia de este posible fondo de cabaña y a una cota 0.6m inferior a éste, se localiza un agujero de poste de 0.2x0.3m de diámetro.

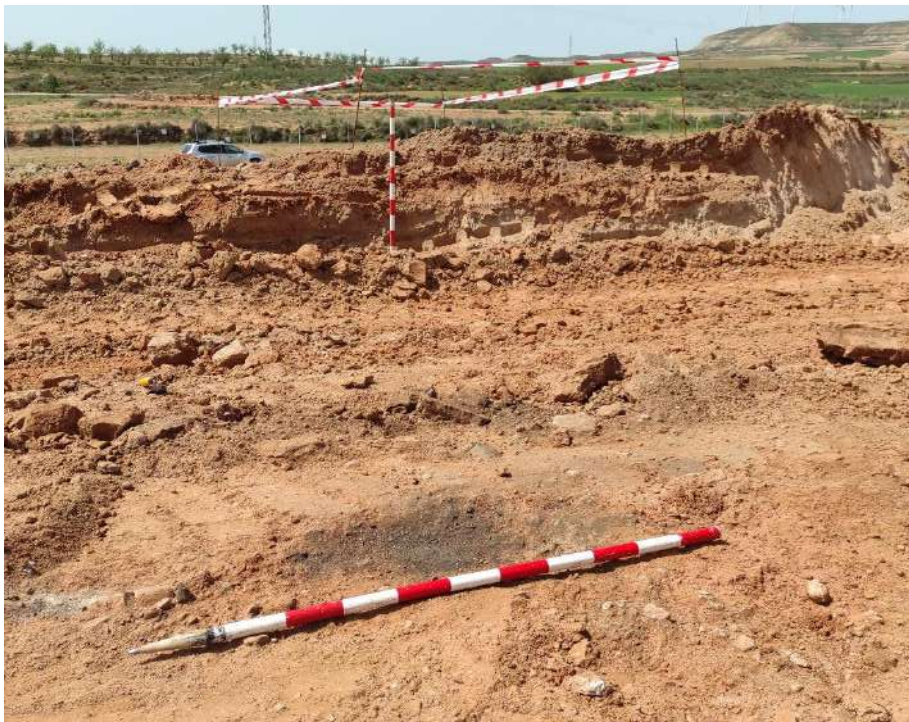
Fot 8 Agujero de poste con el posible fondo de cabaña en segundo plano en la zona 8 de Pitarco A Oeste

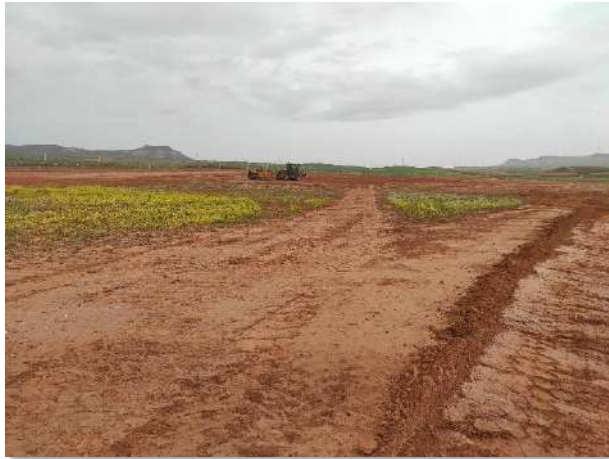
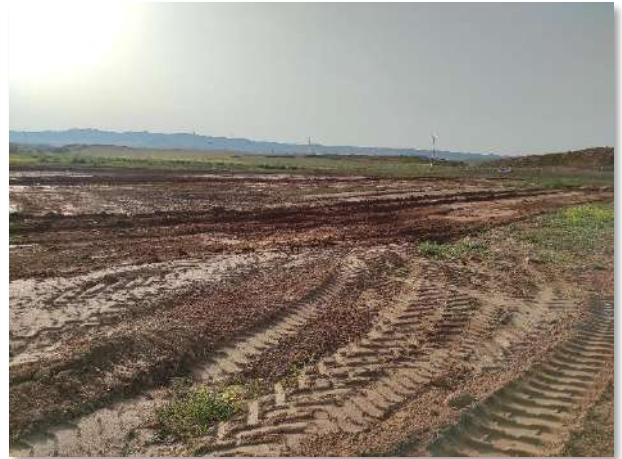
Fot 10 y 11 Desbroce del sector 10 de Pitarco A Oeste

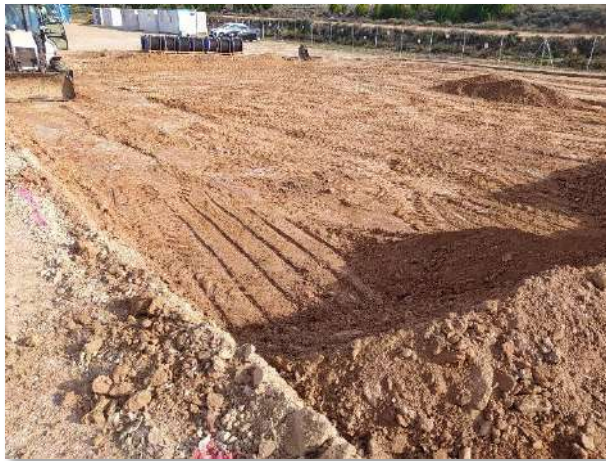
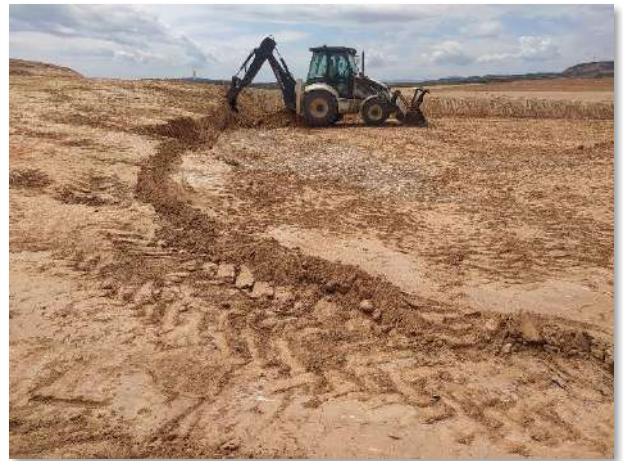
Acondicionamiento del área destinada a la SET		Se realizan trabajos con excavadora mixta junto a CAMPA para la preparación del solar en el que se ubicará la Subestación Eléctrica Transformadora. Durante la realización de estos trabajos no se documentan evidencias arqueológicas en superficie.

Fot. 1 y 2. Trabajos de acondicionamiento del solar para la SET junto a la CAMPA de la PFV Pitarco A

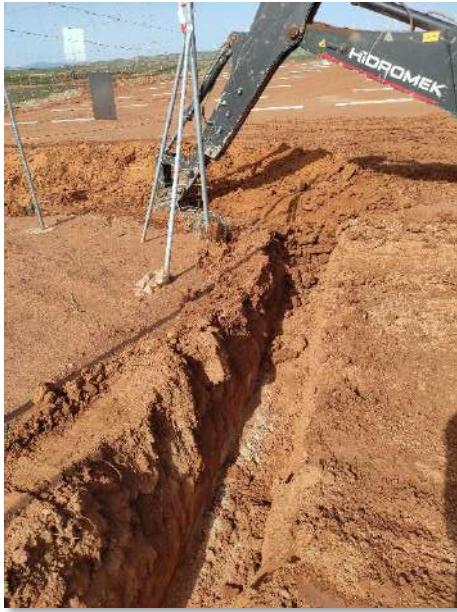
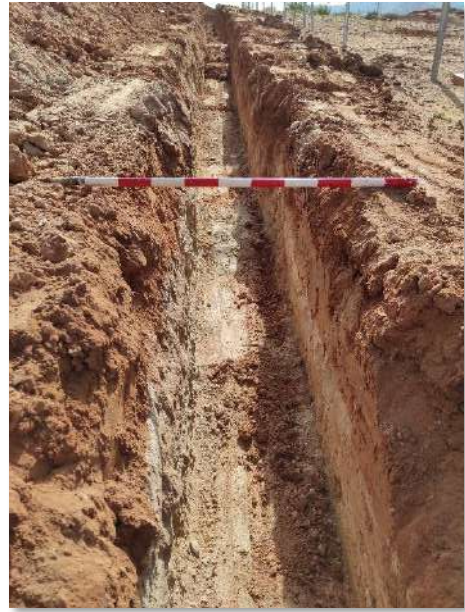
Área	Valoración	Comentarios
Zanjas para CCTV		Se efectúa una zanja junto al vallado perimetral en los sectores 3, 5 y 7 de 0,4 metros de ancho por 0,75 metros de profundo. Esta actuación corta la UE.001 y UE.002. No se documenta ningún tipo de evidencia arqueológica. Sin que esto afecte al normal desarrollo de los trabajos de obra.
Acondicionamiento del área destinada a la SET		Estos trabajos consisten en el rebaje y acondicionado de una pequeña explanada para la construcción de la SET. Estos trabajos consisten en la excavación y movimiento de tierras de acopio sobre terrenos alterados en semanas anteriores. Sin evidencia arqueológica en estos movimientos. Sin que esto afecte al normal desarrollo de los trabajos de obra.

Fot. 3 y 4. Zanja para CCTV junto a poligonal en Sectores 3, 5 y 7.

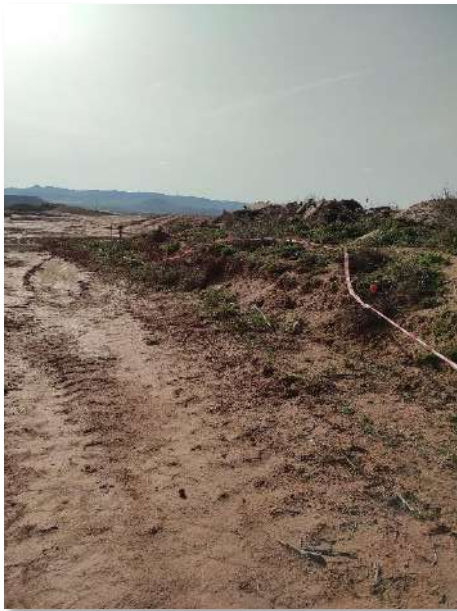
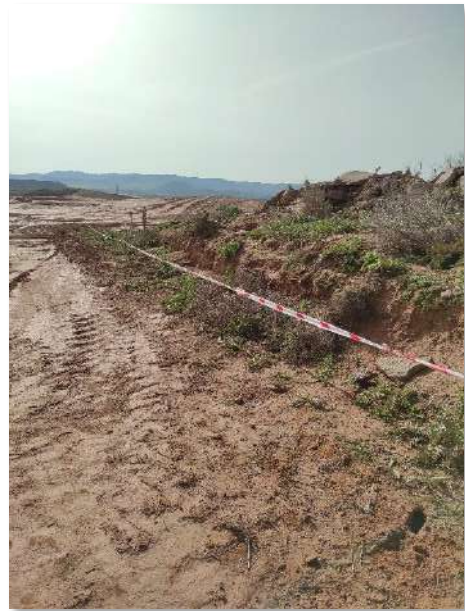
Fot. 5 y 6. Mantenimiento del balizado.

Se recuerda la obligatoriedad de respetar los balizados de los elementos patrimoniales, así como las distancias de seguridad respecto a los mismos. Asimismo, se recuerda a la contrata que sólo pueden transitar a través de los viales contemplados en el proyecto definitivo de obra, cuyos terrenos coinciden con la Prospección Arqueológica previa realizada.

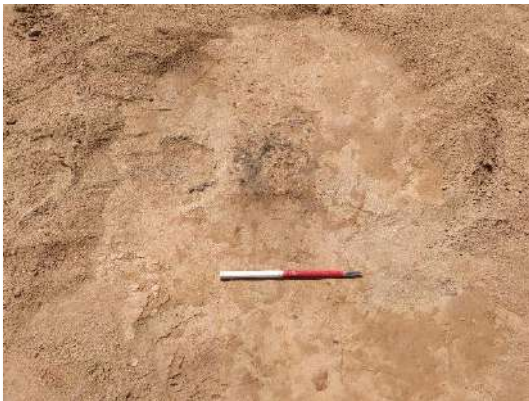
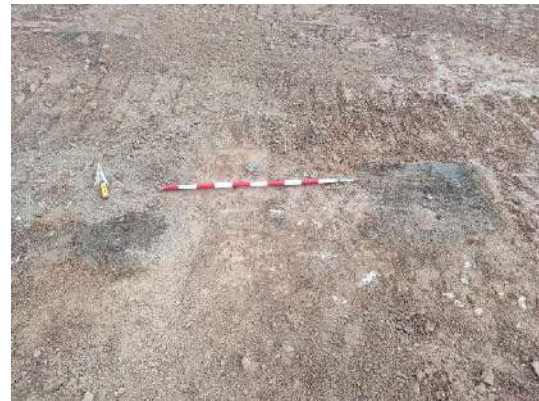
- **Agujero de poste 2.** De 0,25 metros de diámetro se encuentra cortando el mismo nivel y con un relleno similar al del Silo 8 y con fragmentos de cerámica a mano.

- **Elemento 2 (Agujero de poste 3 y mancha de carbones indeterminada).** Con unas dimensiones de 0,5 por 0,7 metros, la mancha de carbón presenta una forma y origen desconocido mientras que por otro lado nos encontramos el agujero de poste con unas dimensiones de 0,3 por 0,2 metros conformado por niveles limoarcilloso con carbón recortado sobre un natural arcilloso.

Foto 2. Vista en planta del *Agujero de poste 2* y *3* junto a *mancha de carbones* hallado en las labores de seguimiento y control arqueológico en la zona 8 y 9 de PSFV Pitarco A oeste.

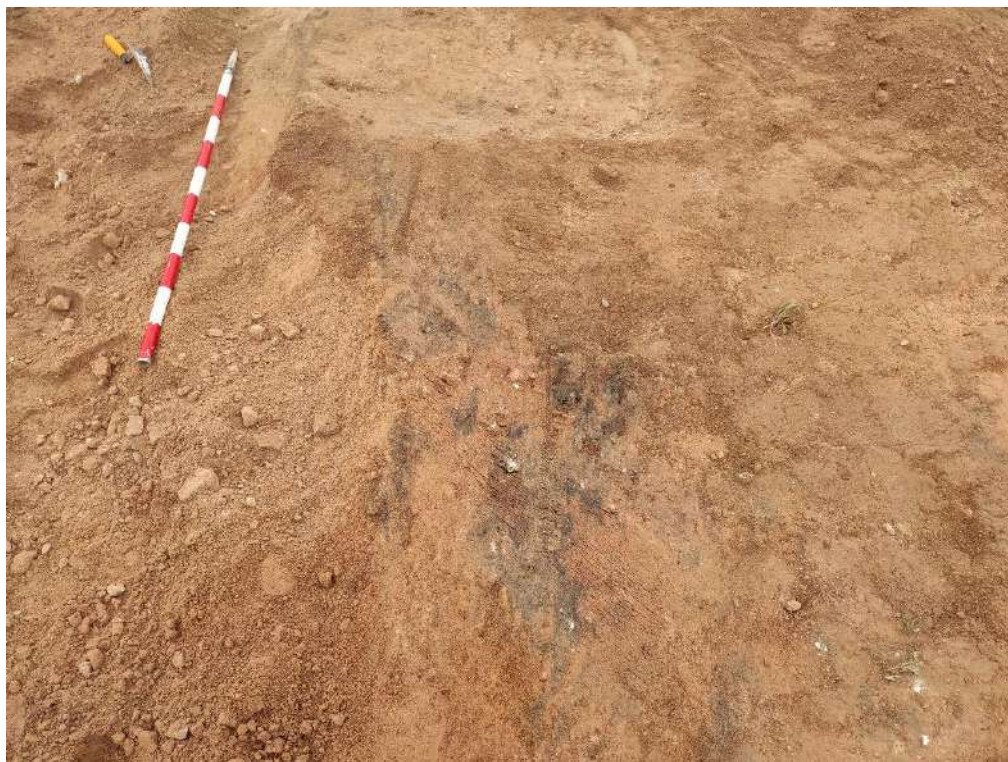
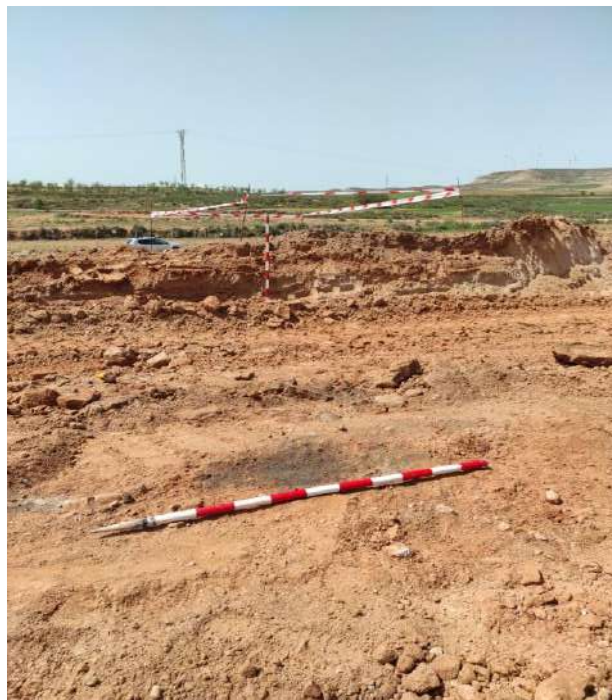
Foto 5 y 6. Vista en planta del posible fondo de cabaña en zona 8 de PSFV Pitarco A oeste y Agujero de poste 4 con el posible fondo de cabaña en segundo plano.

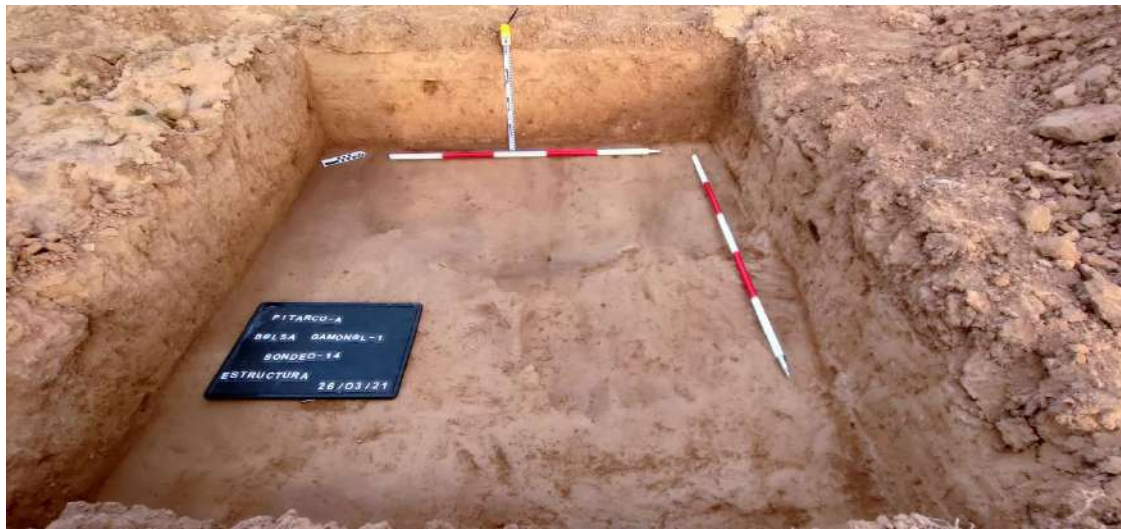
Como sabemos por los antecedentes de la zona, durante los trabajos de arqueología preventiva en PSFV Pitarco A, anteriores al inicio de la obra se realizaron una serie de sondeos. En la apertura de uno de ellos, en concreto el nº 14, se halló el corte de una estructura negativa de unas dimensiones en planta similares a las halladas en las labores de control y seguimiento arqueológico. Este corte fue interpretado, a falta de su excavación, como un posible Silo. De igual manera, a escasos 2500 metros al norte de los Silos hallados, en unos trabajos realizados entre los años 2019 y 2021, se halló otro Silo que fue excavado, en un yacimiento conocido como Cativela.

Foto 7. Vista en planta del sondeo 14 de los trabajos de arqueología preventiva en PSFV Pitarco A, previa a los trabajos de obra.
