**INFORME MENSUAL DEL SEGUIMIENTO AMBIENTAL DE LAS OBRAS
DEL PROYECTO PFV PITARCO A (TM MUEL)**

(MAYO 2022)

Nombre de la instalación	FV PITARCO A
TM, Provincia	TM MUEL, ZARAGOZA
Nombre del titular	PITARCO ENERGIA, S.L.
CIF del titular	B99521304
Nombre de la empresa de vigilancia	ENERLAND PROJECT DEVELOPMENT, S.L.
Tipo de EIA	ORDINARIA
Informe de fase de	CONSTRUCCION
Periodicidad del informe	MENSUAL
Año de seguimiento	AÑO 1
Nº de informe y año de seguimiento	INFORME Nº4 DEL AÑO 1
Periodo que recoge el informe	MAYO 22

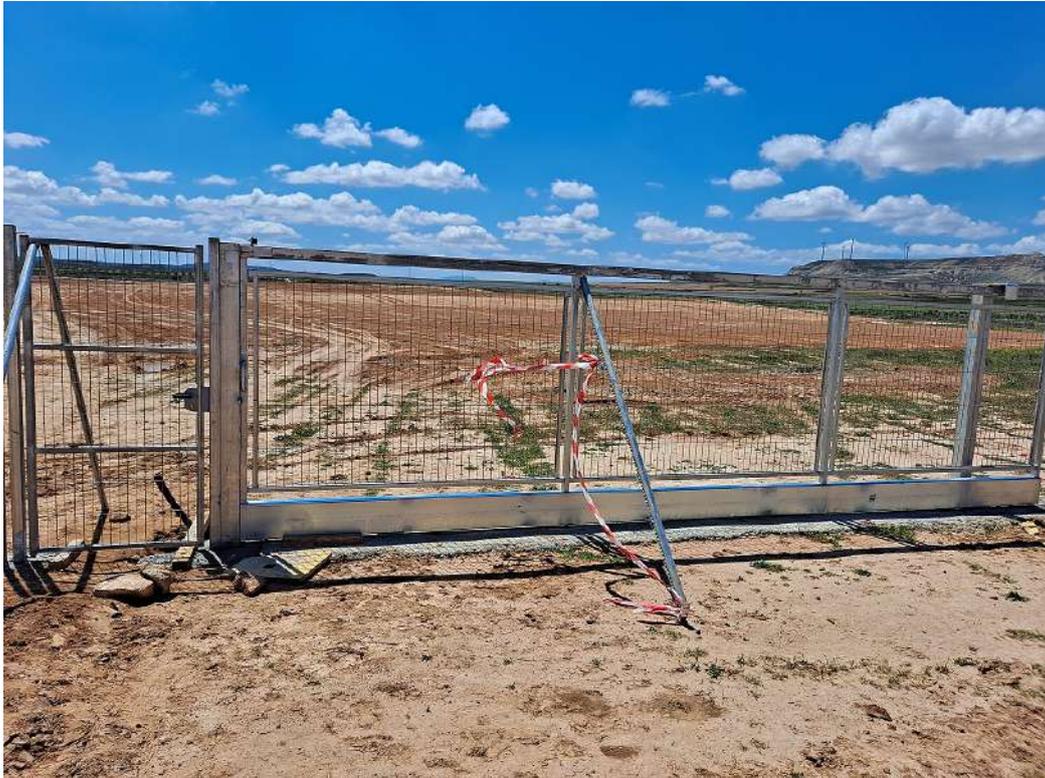
Instalación de puertas correderas en PITARCO A NORTE

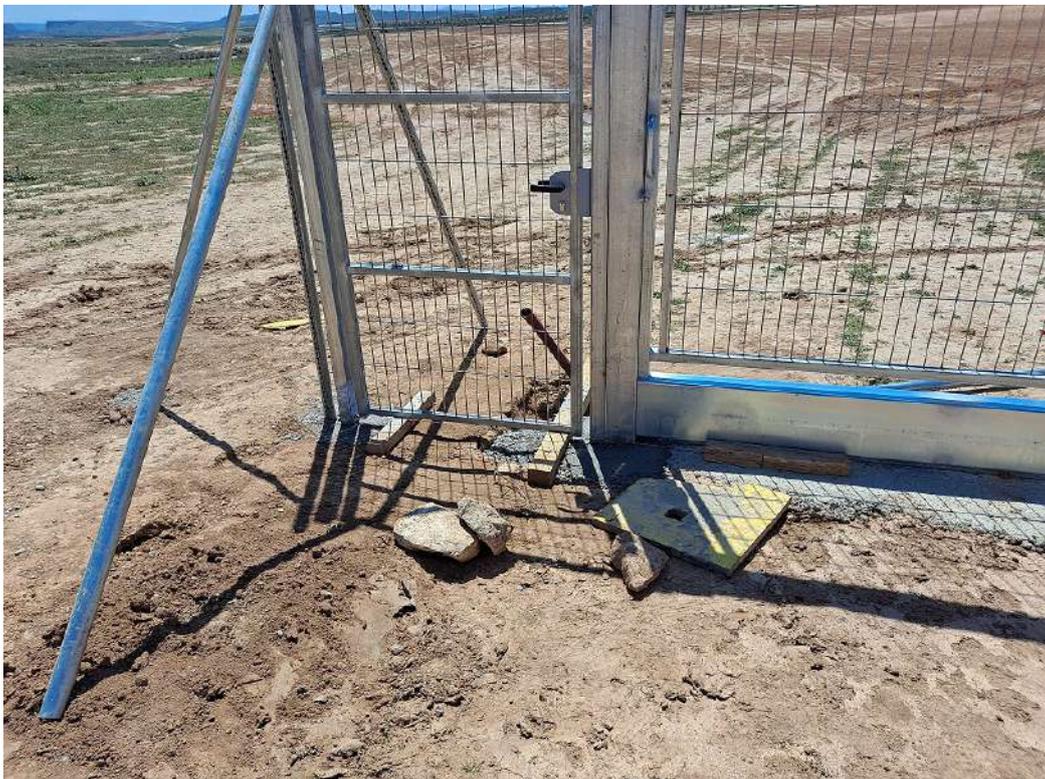
Trabajos de hormigonado en la instalación de las puertas correderas

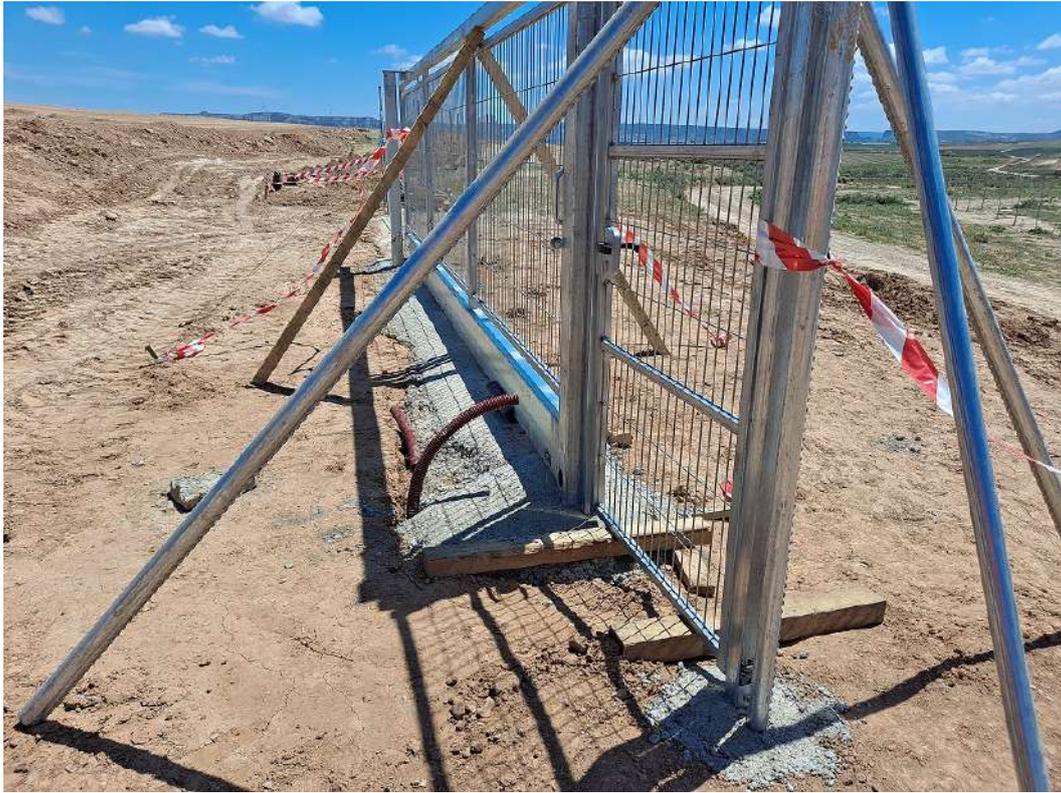
Instalación de puerta corredera en PITARCO A OESTE

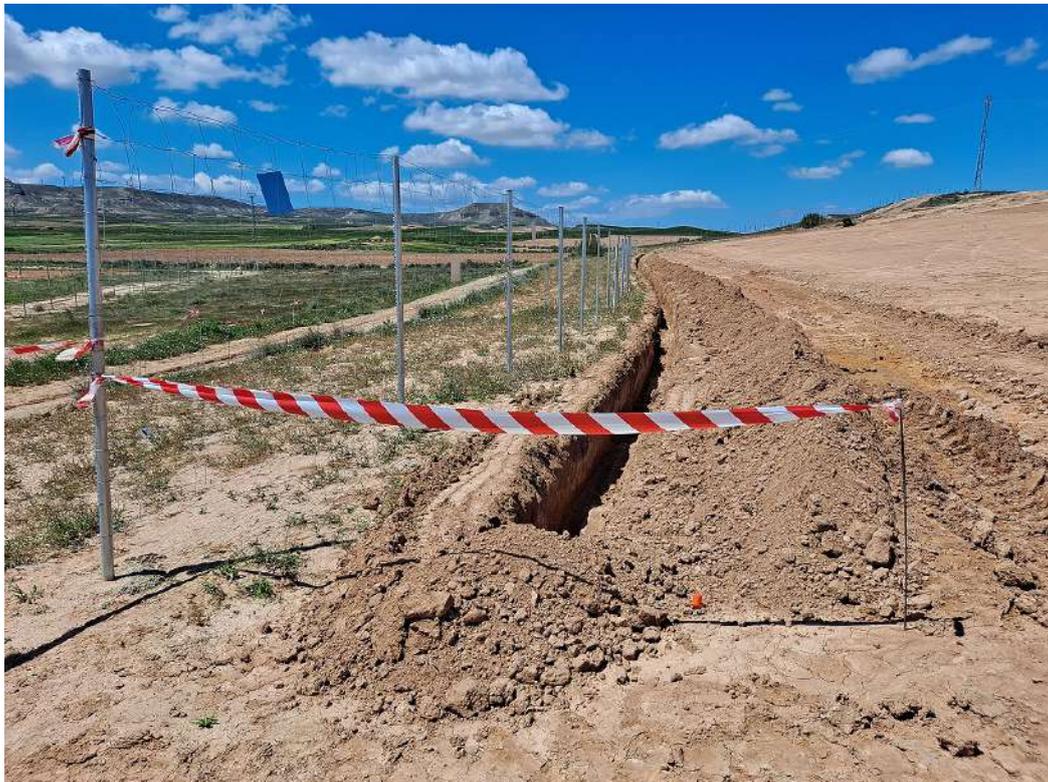
Apertura de zanjas para instalación CCTV

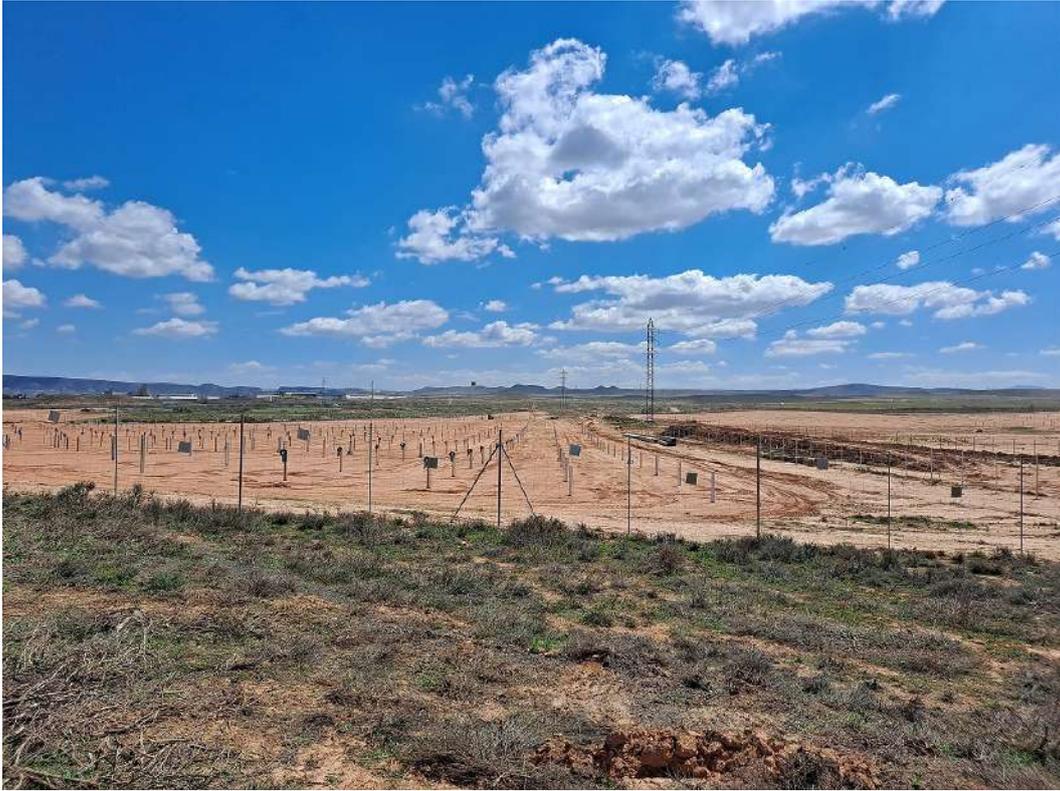
Trabajos de hincado en PITARCO B

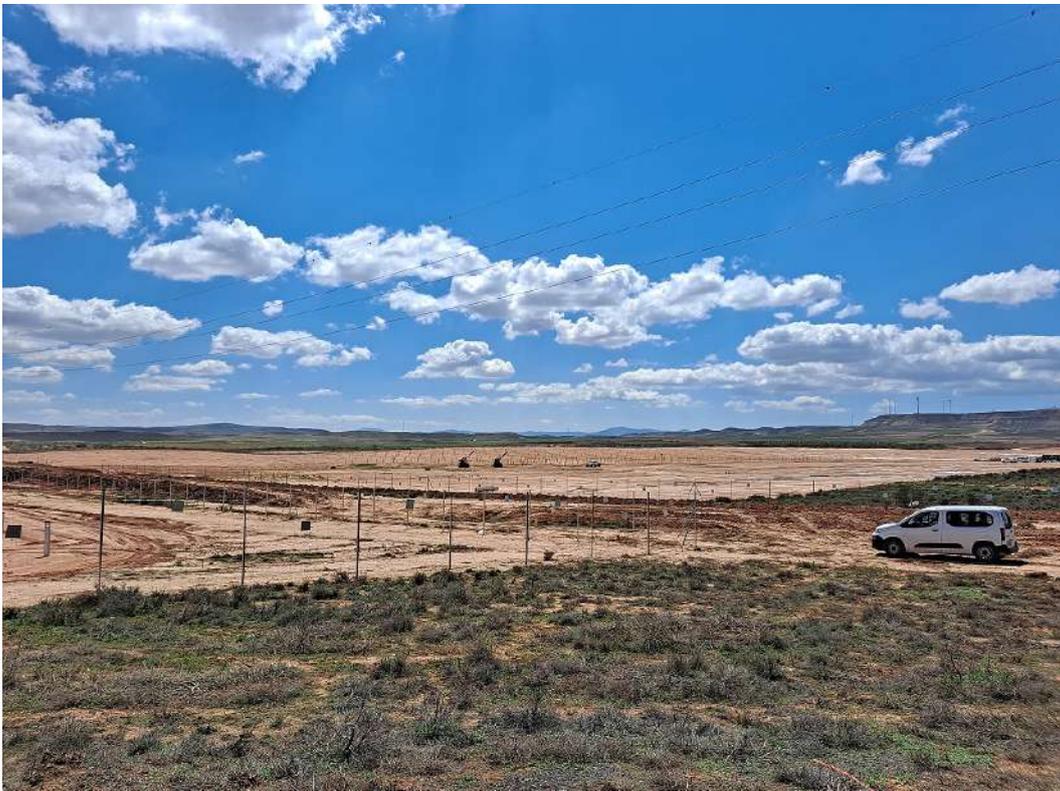
Trabajos de hincado en PITARCO A NORTE

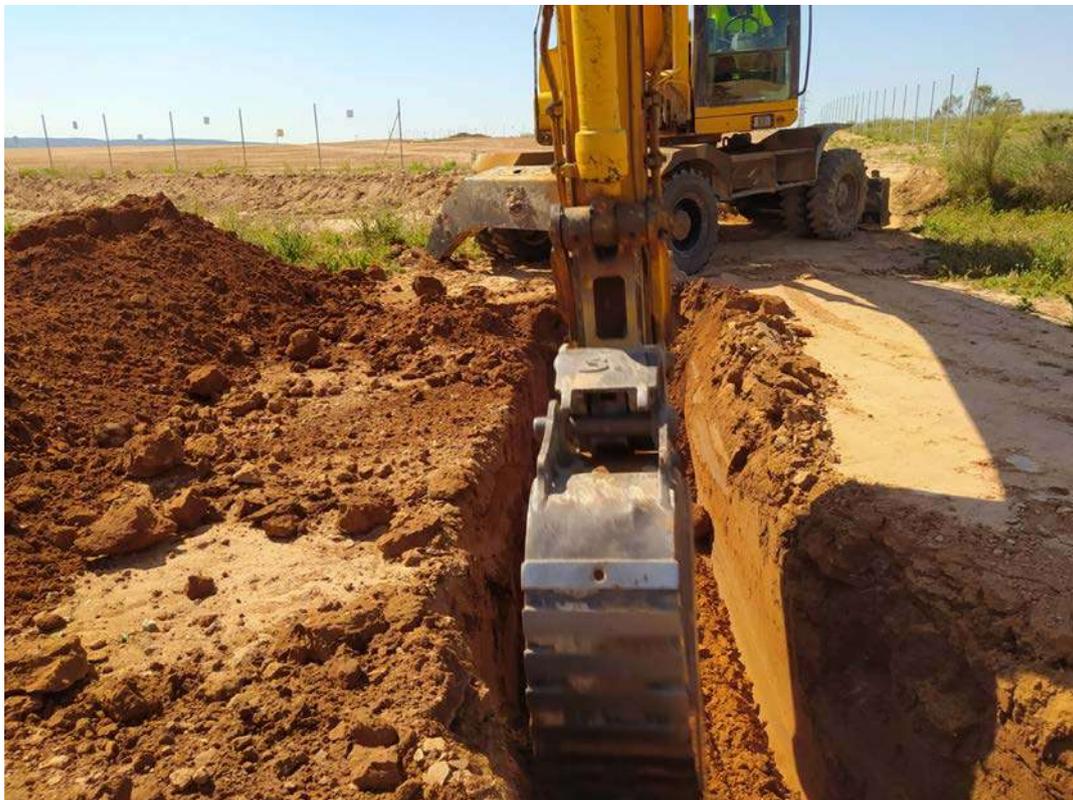
Trabajos de zanjeo en PITARCO B para CCTV

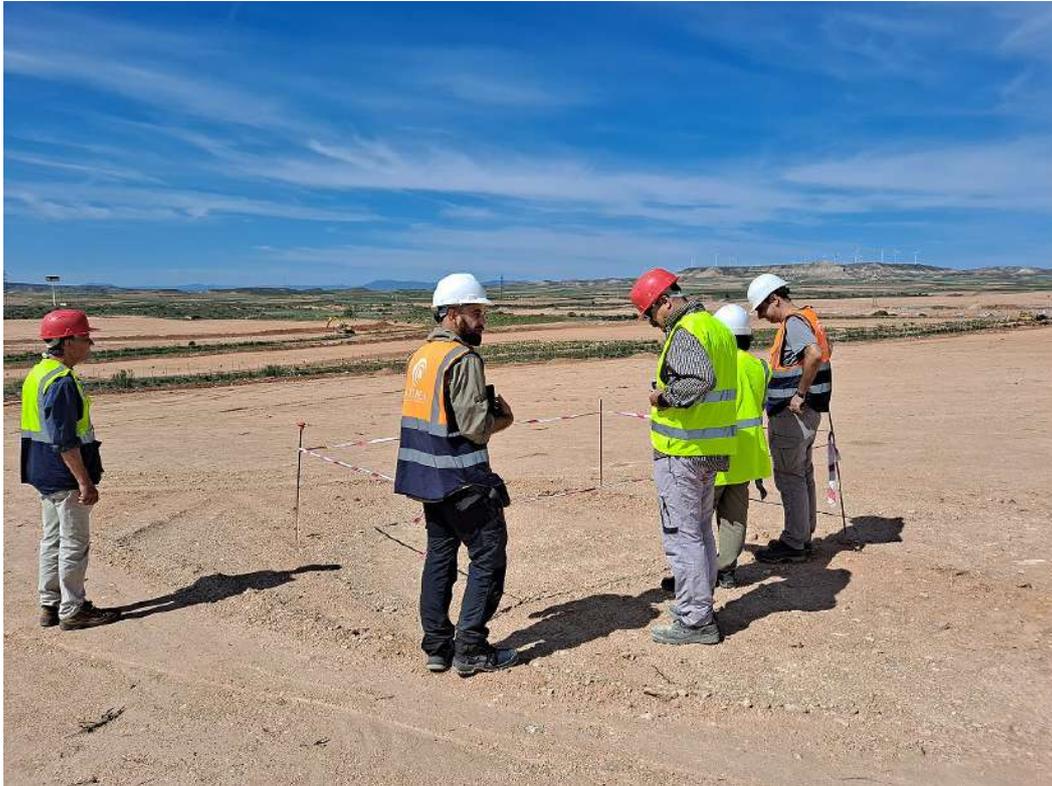
Visita oficial del Departamento de Patrimonio Cultural 16-05-22

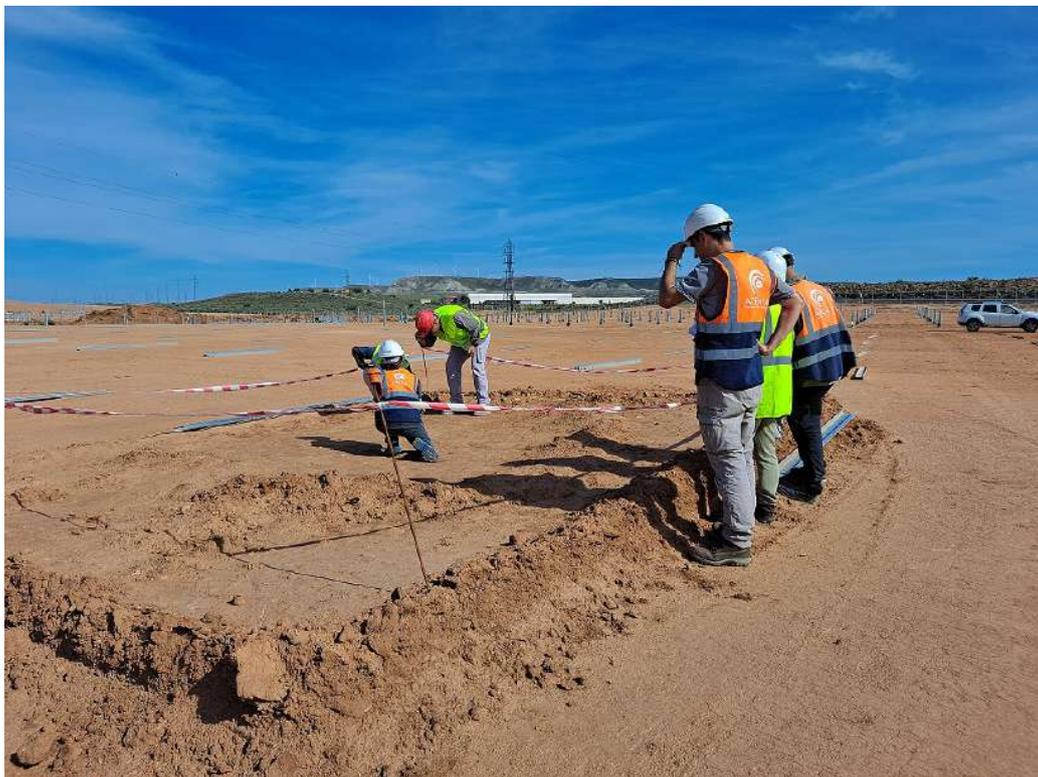
Supervisión de los técnicos de Patrimonio Cultural en las excavaciones del Silo 1

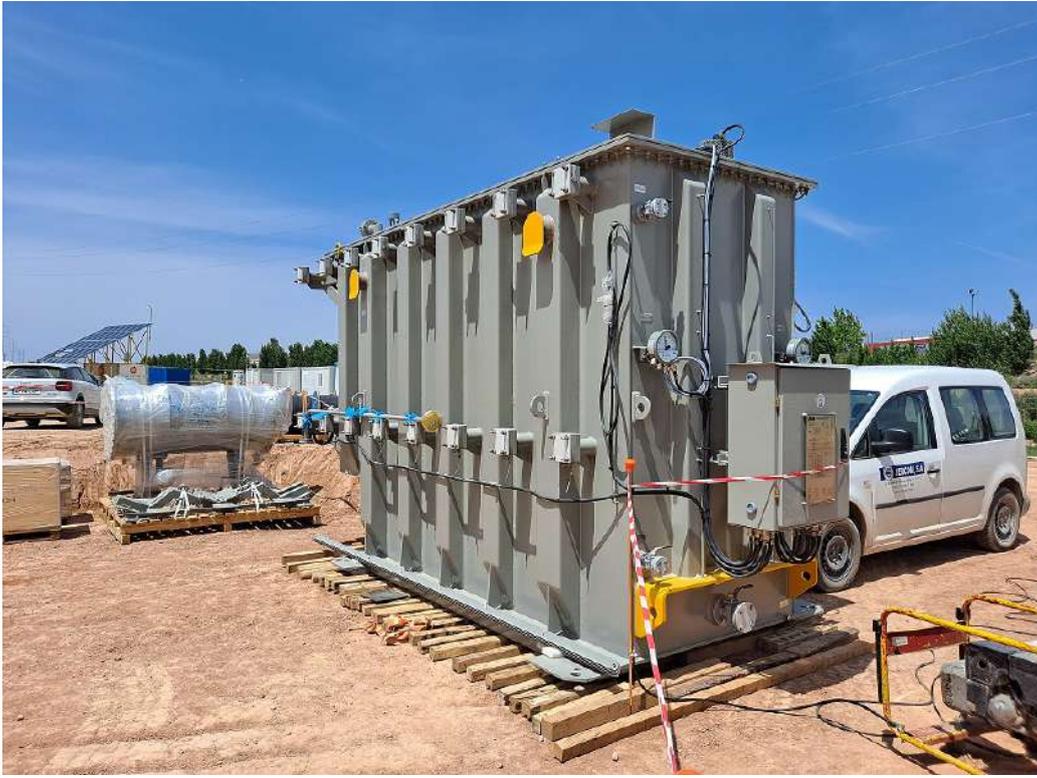
Trafo descargado en el área de ubicación de la subestación sobre palets

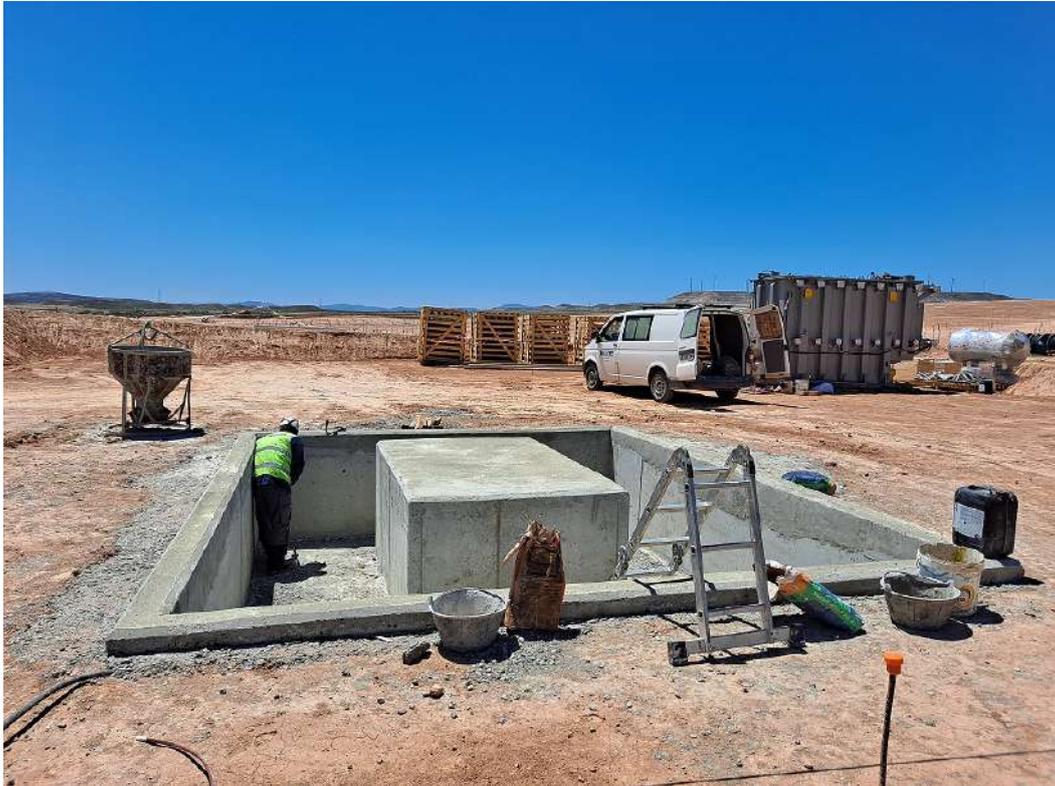
Bancada de hormigón para instalar el trafo de la SET

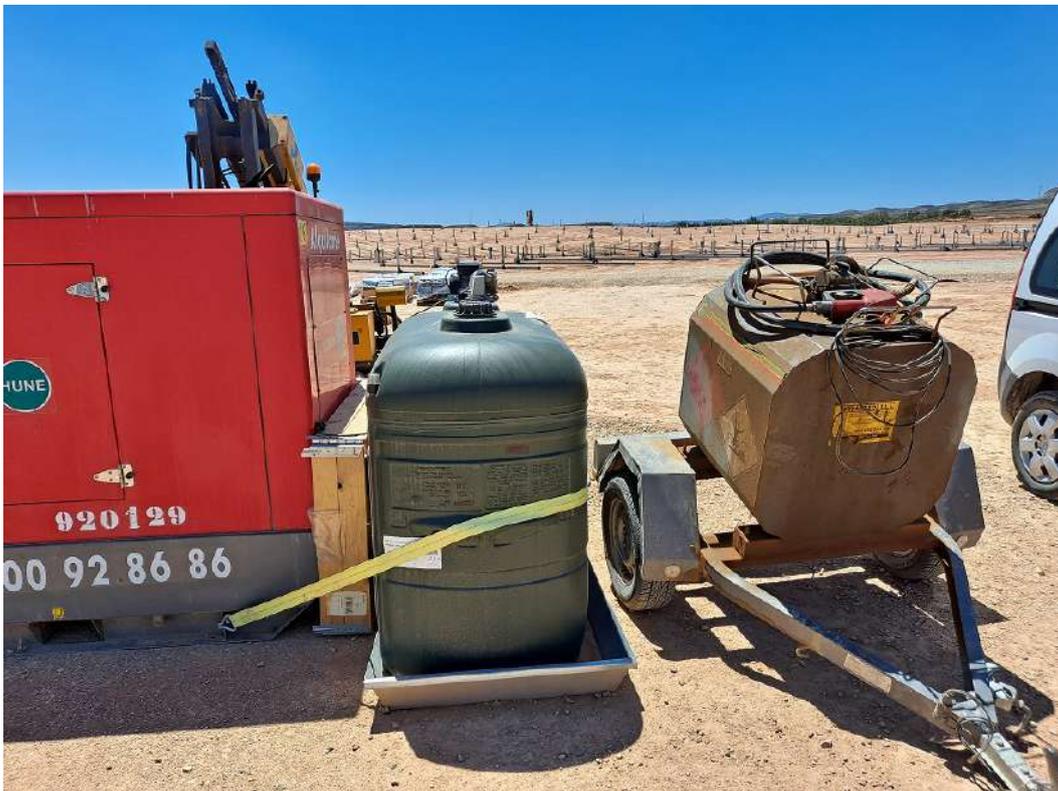
Depósito móvil de gasóleo para suministro del grupo electrógeno

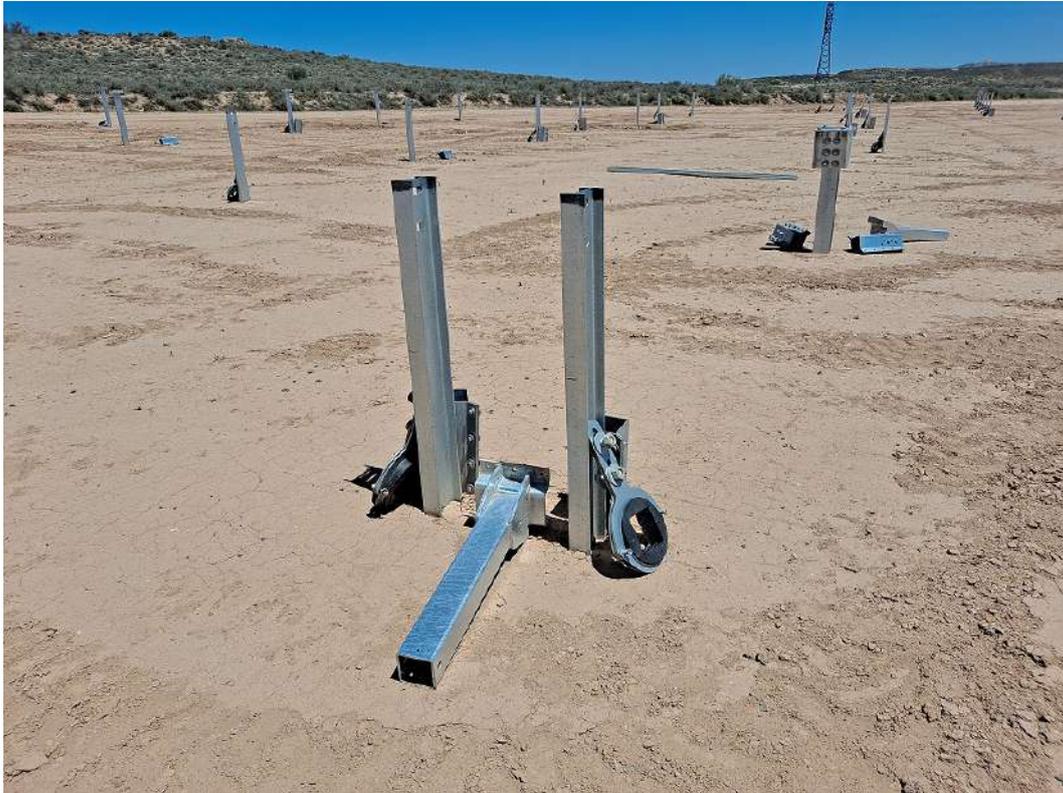
Reparto piezas premontadas para el hincado y montaje de paneles

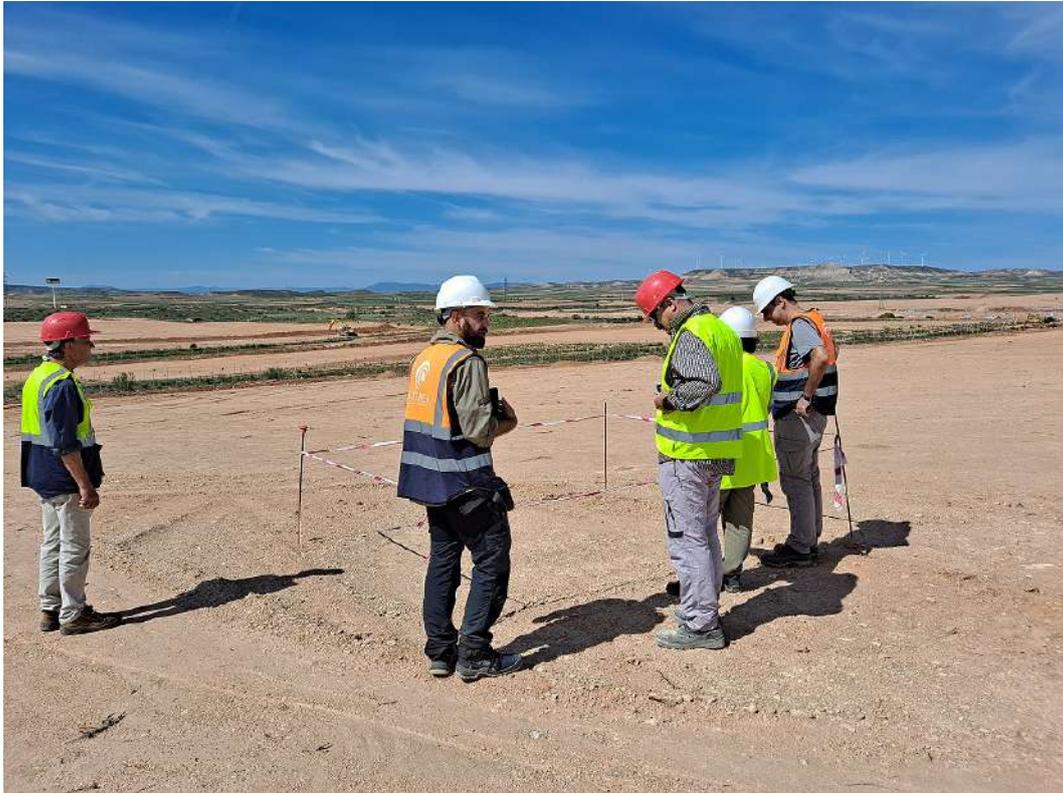
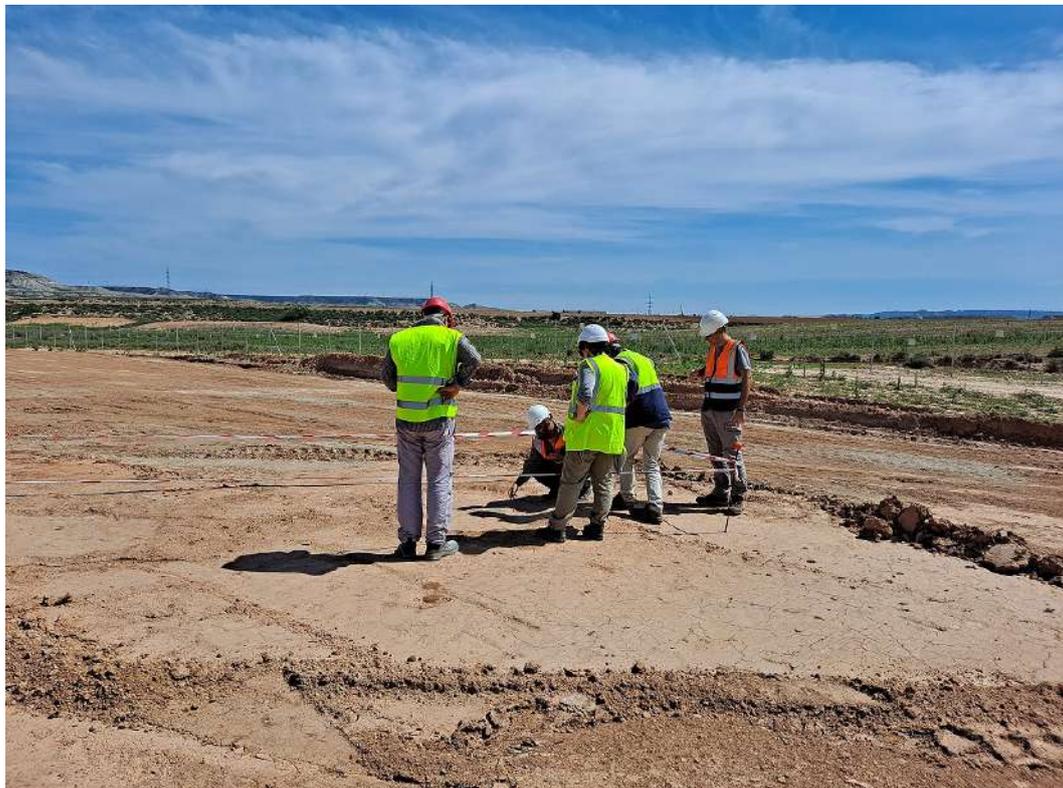
Visita arqueológica oficial por parte de los técnicos de la DGA y Universidad de Zaragoza

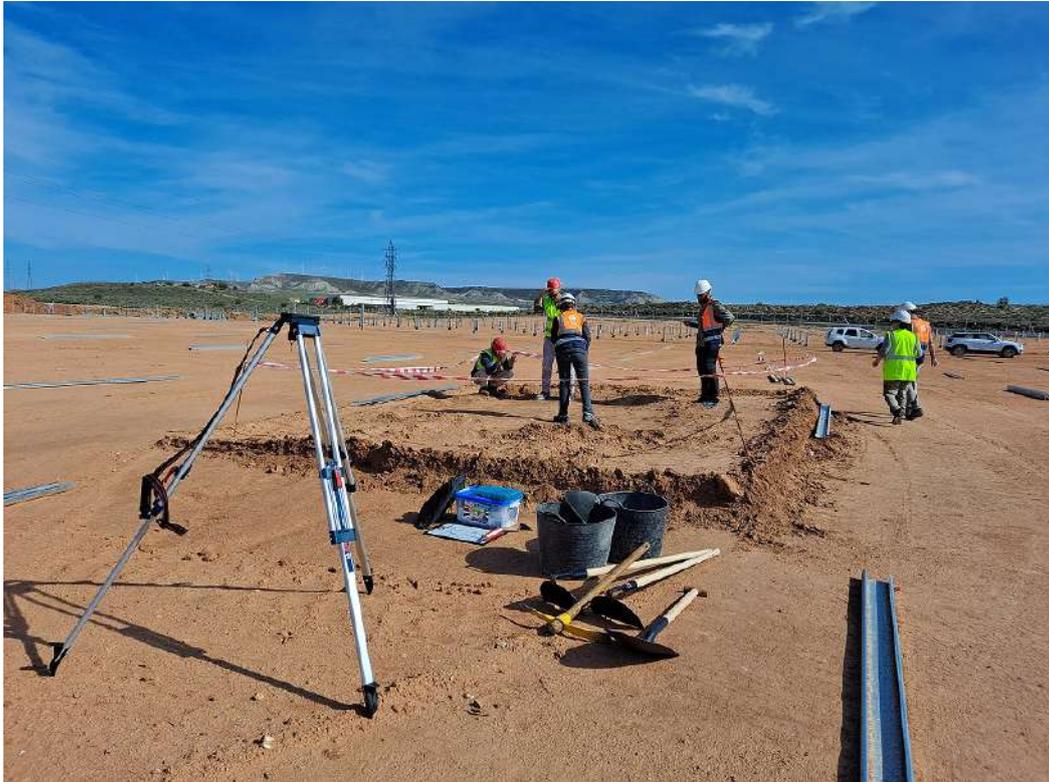
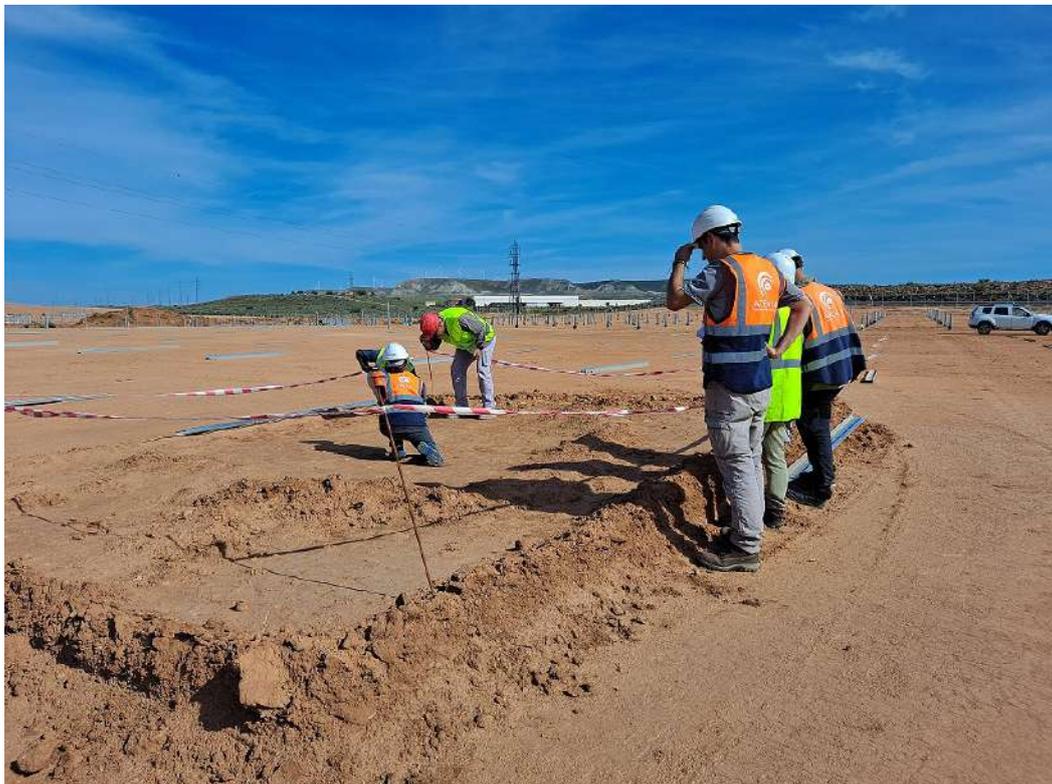
Trabajos de excavacion iniciados en la mancha de carbones y Silo 1 en PITARCO B

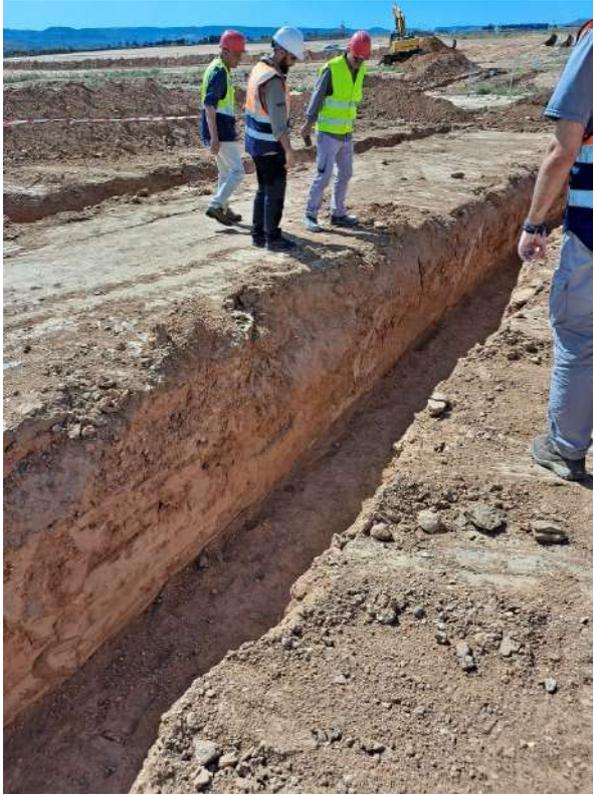
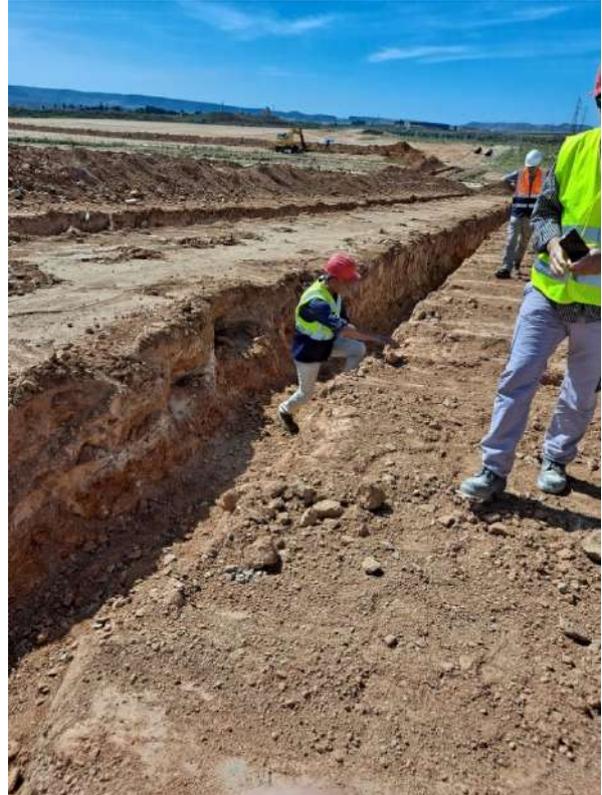
Supervisión de los hallazgos en zanja por parte de los técnicos competentes

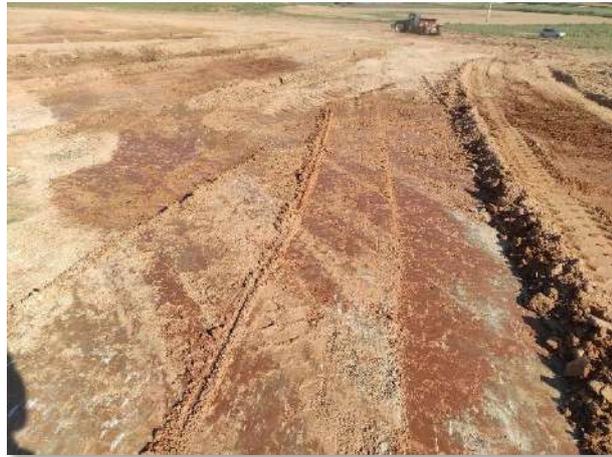
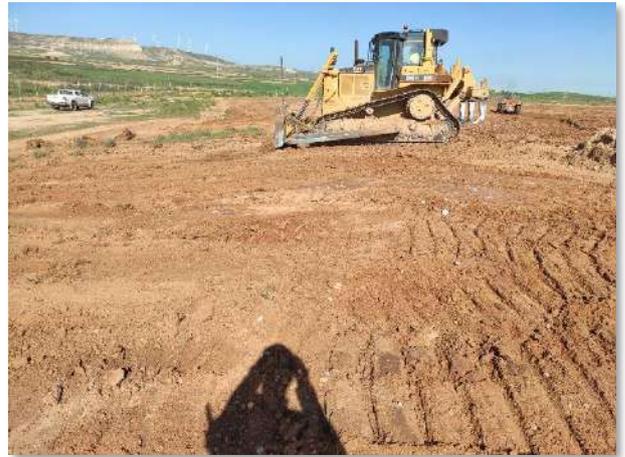
Fot 1 y 2 Niveles geológicos (UE.003) y su desmonte en las zonas 8 y 9 de Pitarco A Oeste

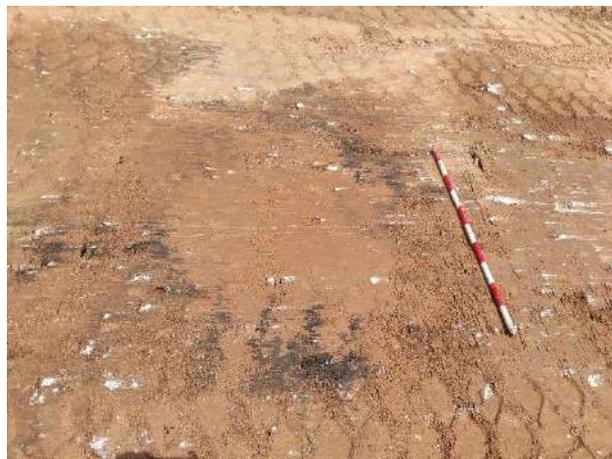
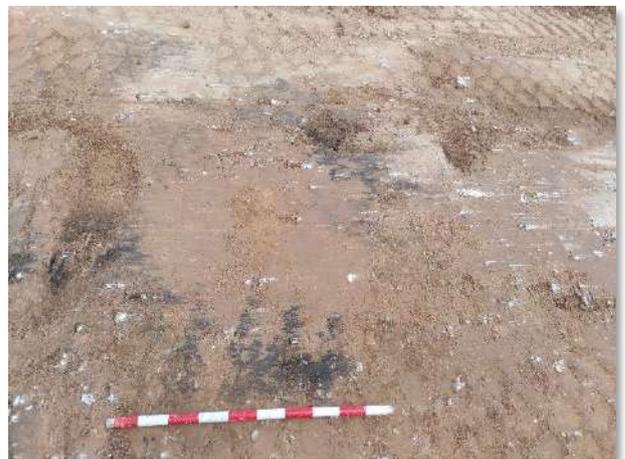
Fot 3 y 4 Silo 9 en el sector 10 de Pitarco A Oeste

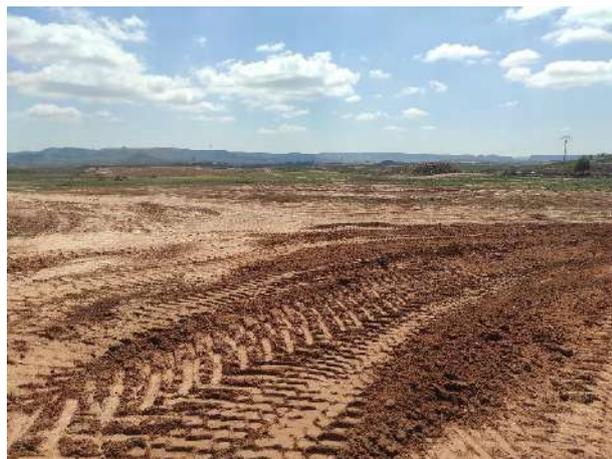
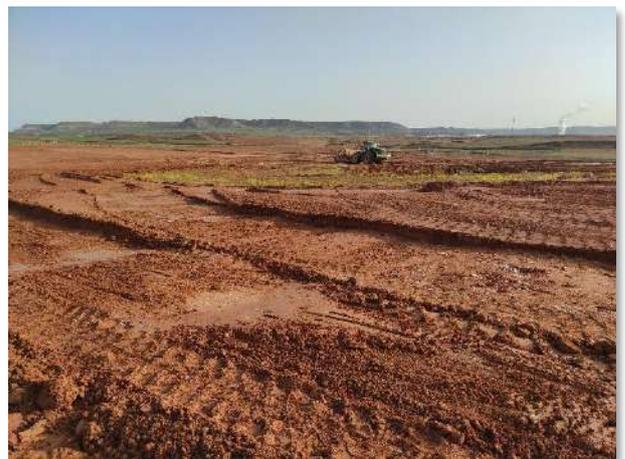
Fot 5 y 6 Trabajos en la zona 10 de Pitarco A Oeste

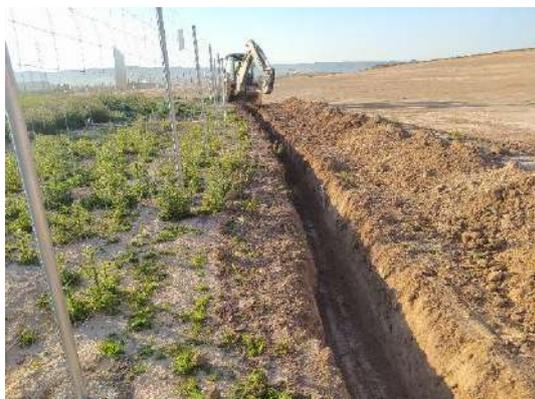
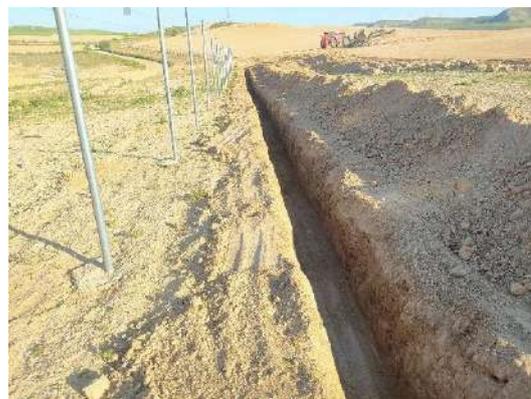
Fot. 1 y 2. Realización de zanqueo cctv en zonas 4 y 6 de Pitarco A

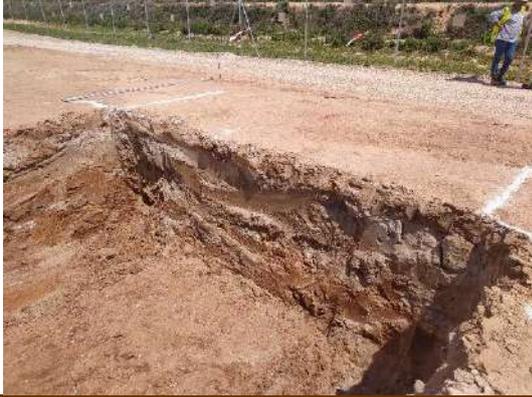
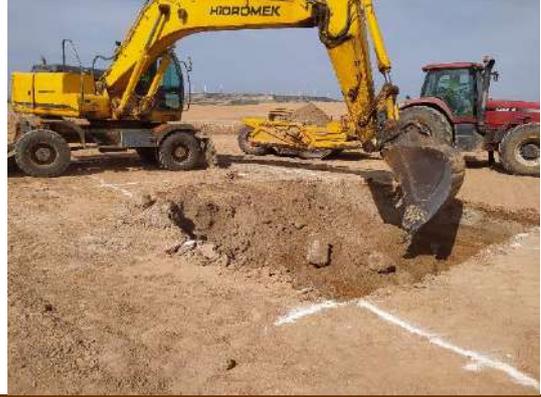
Fot 3 y 4. Trabajos de excavación en transformador de la Subestación en PSFV Pitarco A

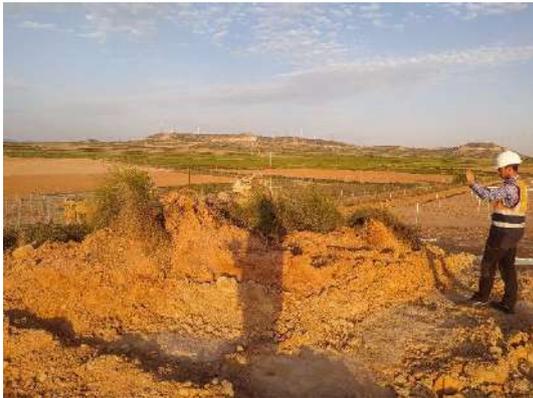
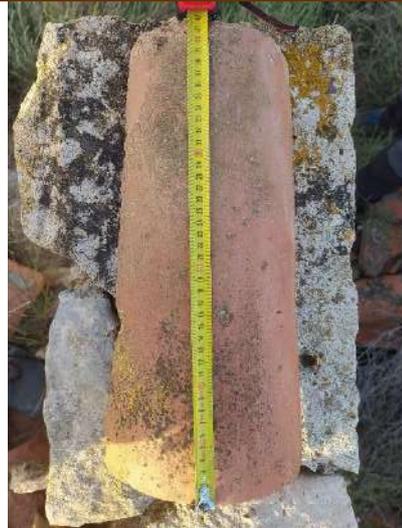
Fot. 1 y 2. Realización del registro e informe en Caseta Balsa de Gamonal (PE-01)

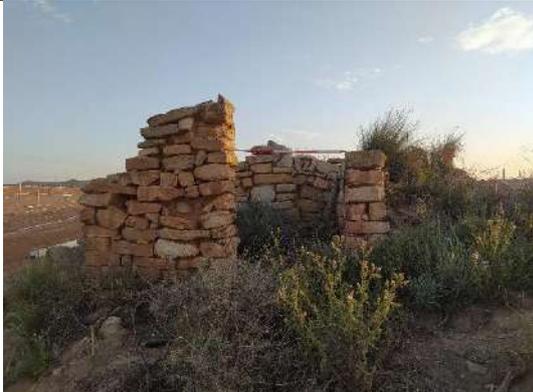
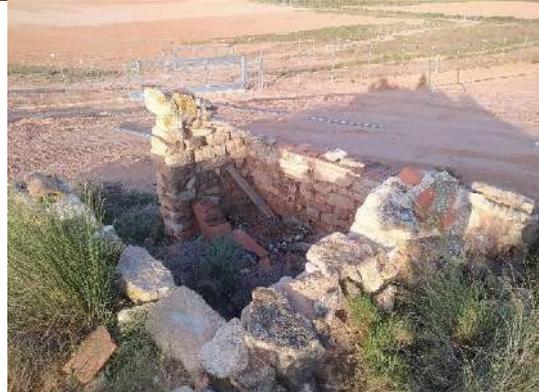
Fot 3 y 4. Caseta Balsa de Gamonal (PE-01)

<p>Caseta Balsa de Gamonal</p>	<p>Se trata de una caseta para aperos u otras labores agrícolas y con un uso puntual de refugio.</p> <p>El mampuesto está formado por sillarejo de labra muy tosca en piedra local. Compuesta de una sola estancia (de pequeño tamaño) y tejado ya desaparecido a dos aguas.</p> <p>El estado general de la construcción es ruinoso ya que ha perdido completamente la techumbre y parte de alguno de sus alzados en las primeras hiladas. La vegetación cubre completamente el arranque de los muros y su interior.</p> <p>No hay elementos patrimoniales a destacar en su descripción.</p> <p>Su adscripción cronológica: Finales siglo XIX-siglo XX.</p>
---------------------------------------	---

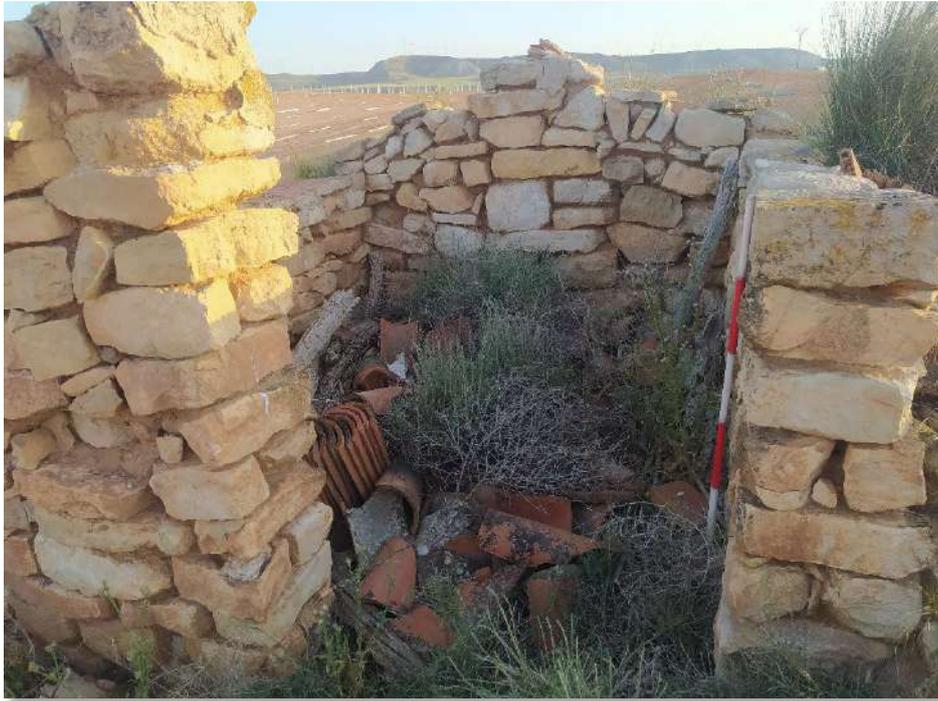
Fot 1 y 2. Cara sur y oeste

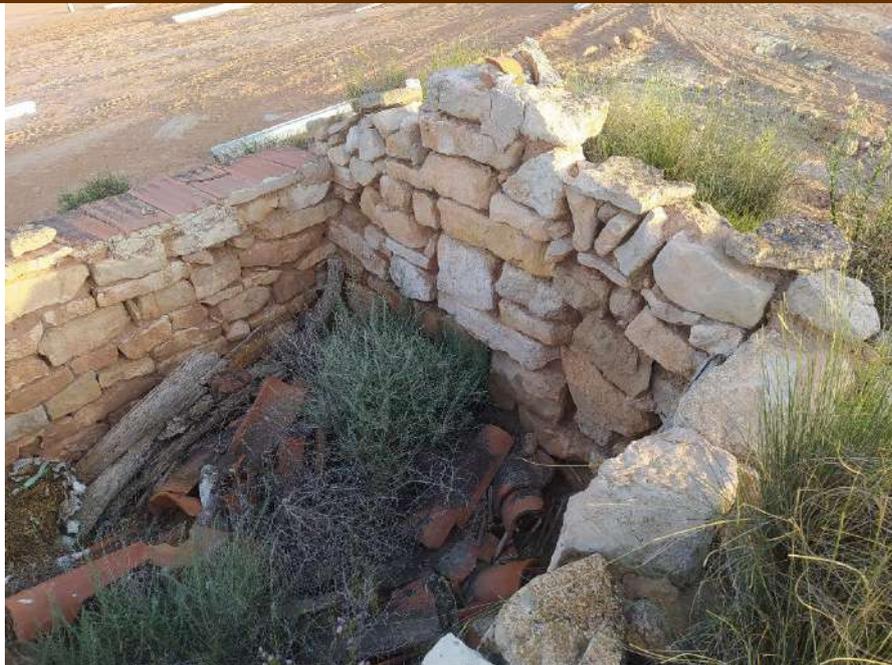
Fot 3. Cara sur y oeste

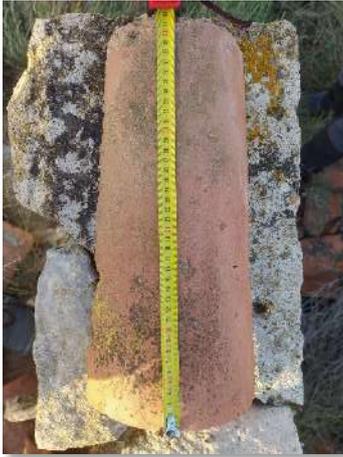
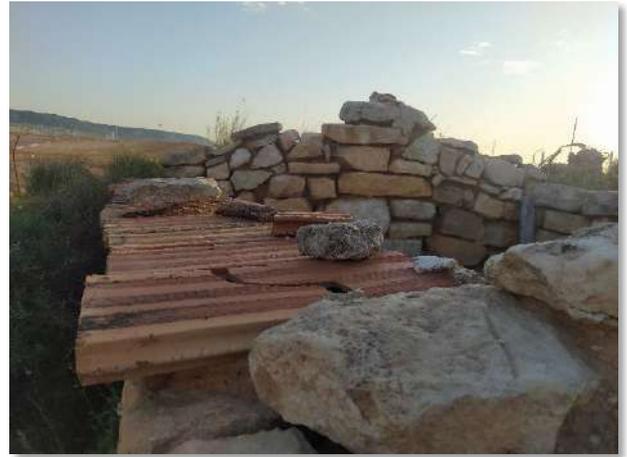
Fot 4. Interior y muro de cierre. Restos de vigas y techumbre.

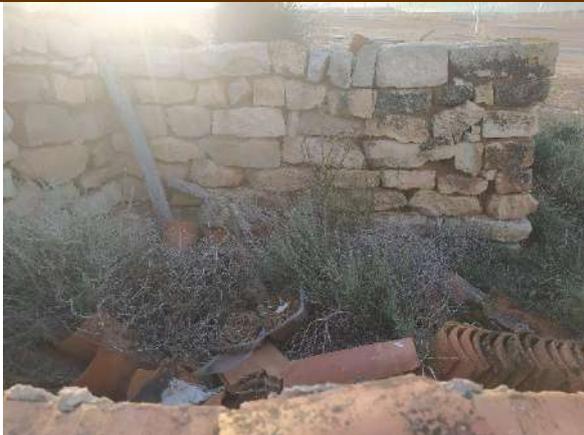
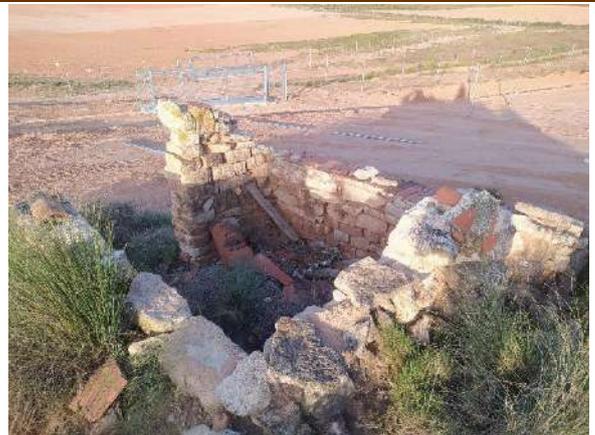
Fot. 5 y 6 Restos de tejas.
