**FV PITARCO A\_AÑO1\_IM7\_CONS\_AGOSTO22**

**INFORME MENSUAL DEL SEGUIMIENTO AMBIENTAL DE LAS OBRAS  
DEL PROYECTO PFV PITARCO A (TM MUEL)  
(AGOSTO 2022)**

**ANEXO 1 DEL INFORME MENSUAL DEL SEGUIMIENTO AMBIENTAL DE  
LAS OBRAS DEL PROYECTO PFV PITARCO A (TM MUEL)**

**PROYECTO: PFV PITARCO (TM MUEL)**

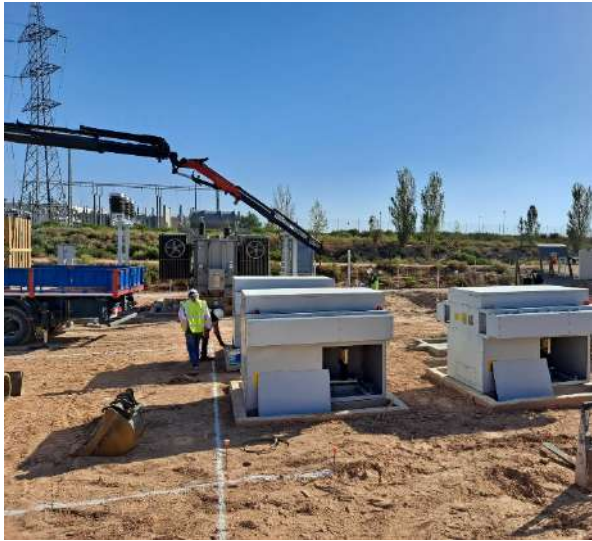
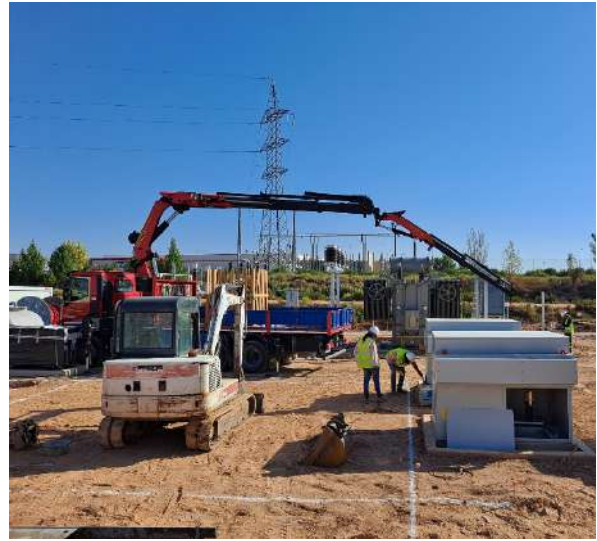
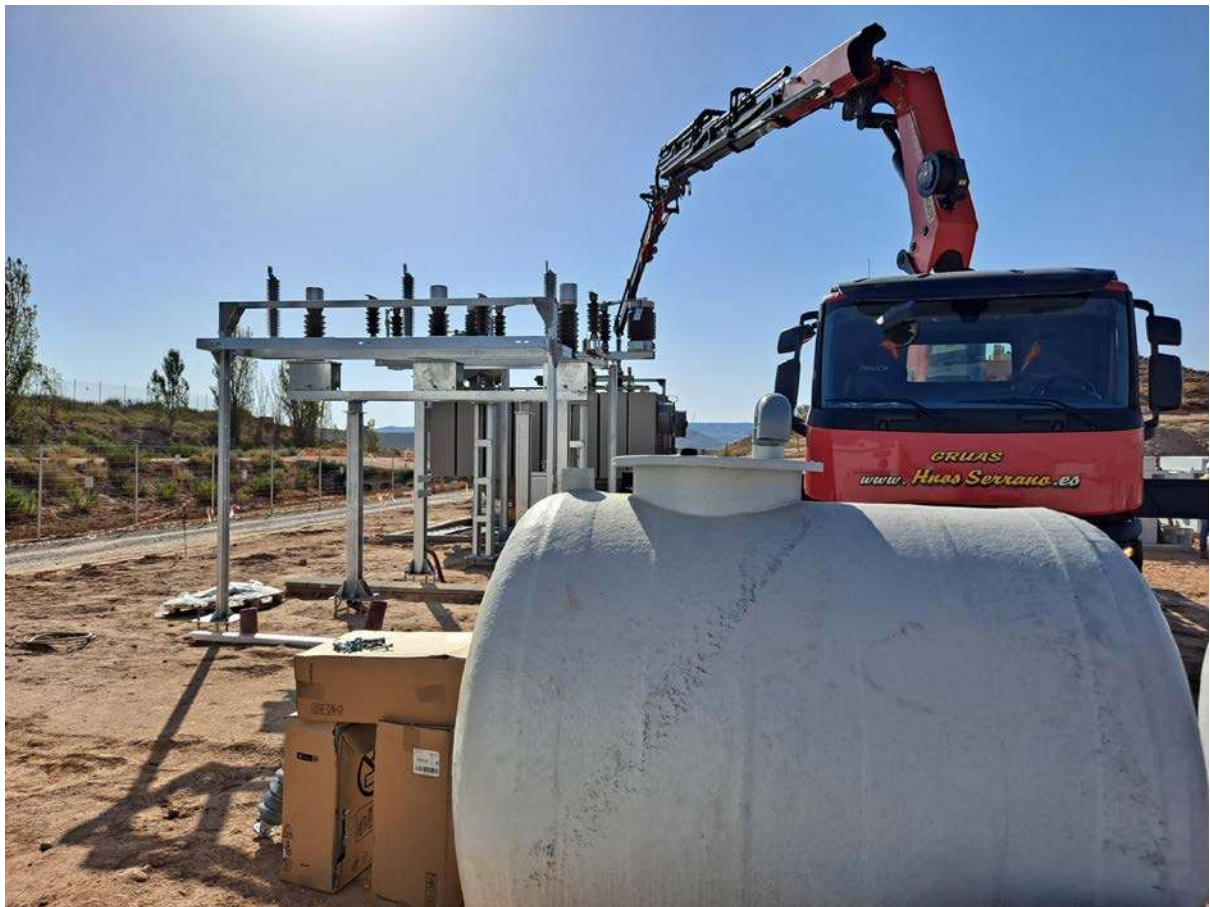
Trabajos eléctricos en el trafo de la subestación

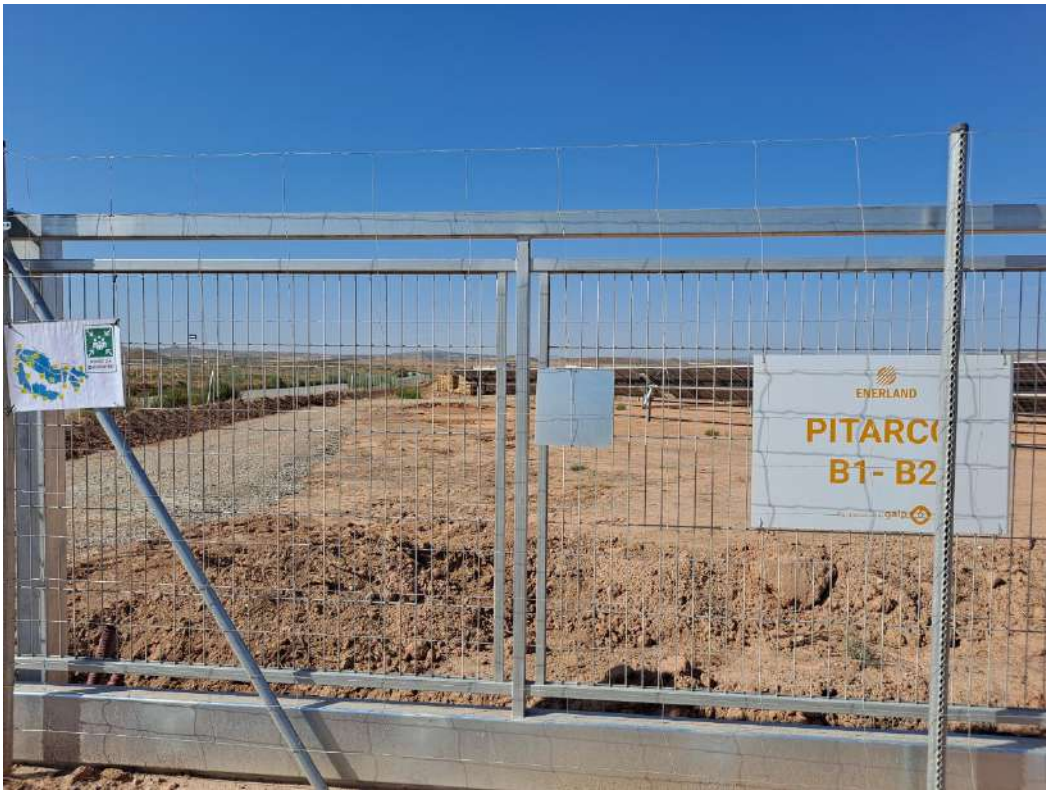
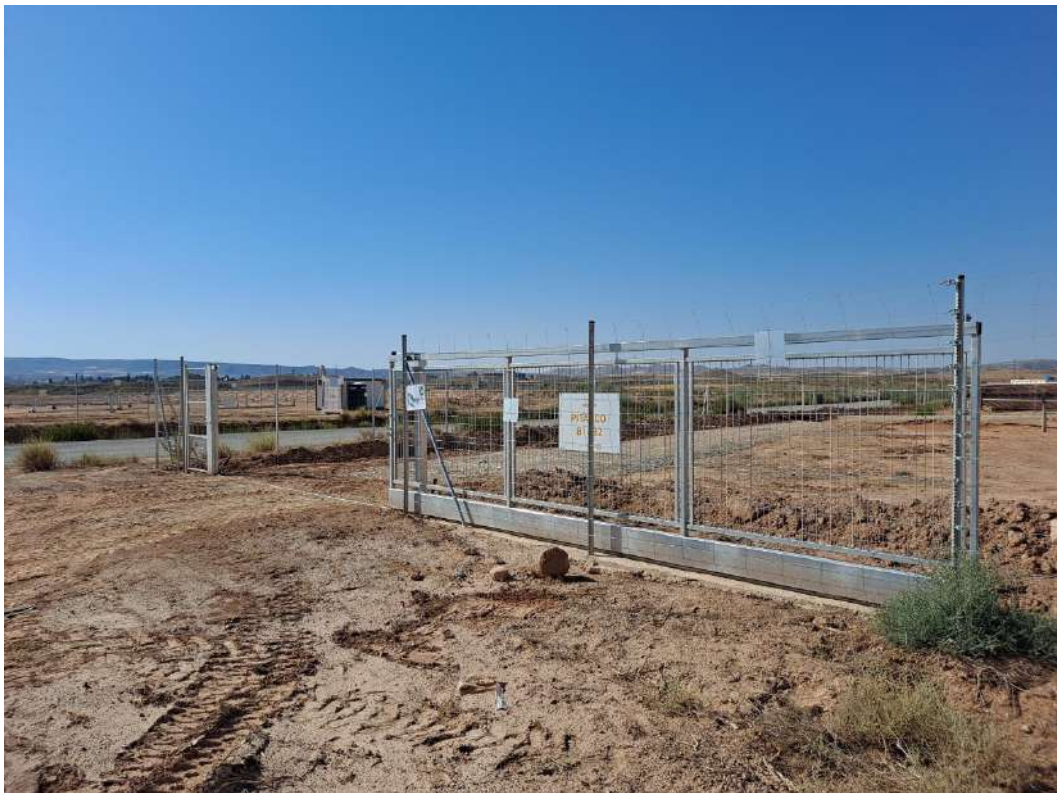
Cerramiento totalmente completado y puertas instaladas. Rotulados por zonas

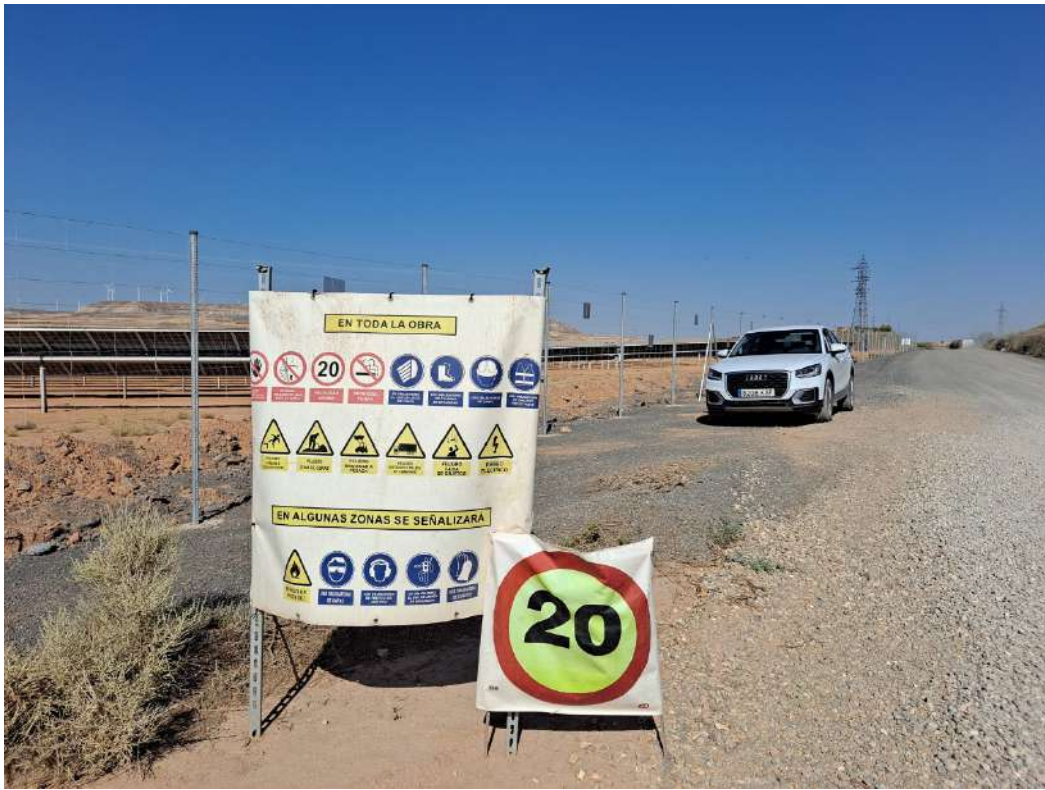
Señalización de obra revisada y correctamente colocada a la entrada de accesos

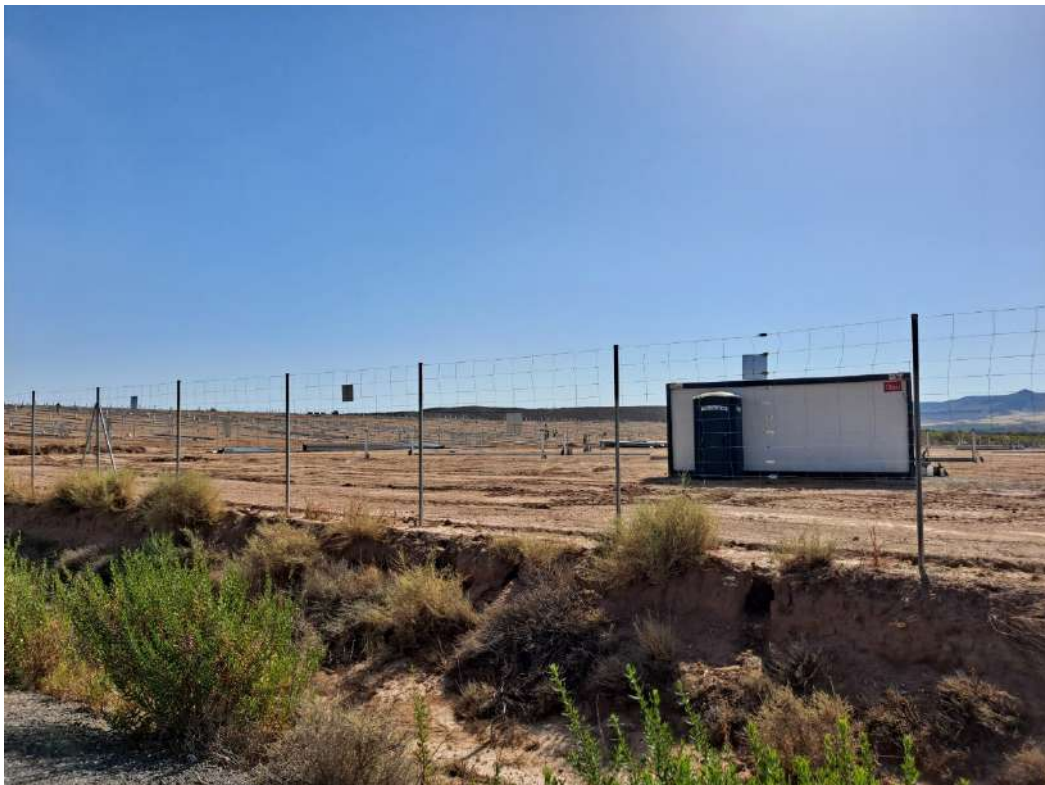
Punto de sombra instalado en PITARCO B

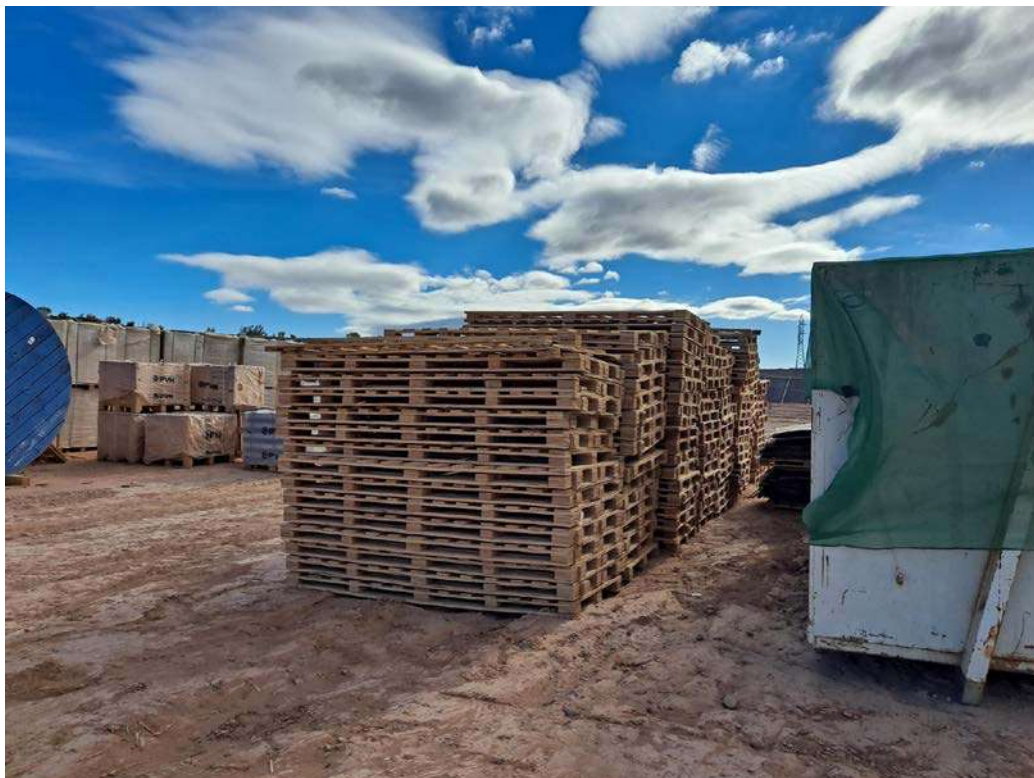
Depósito de palets para recogida pendiente

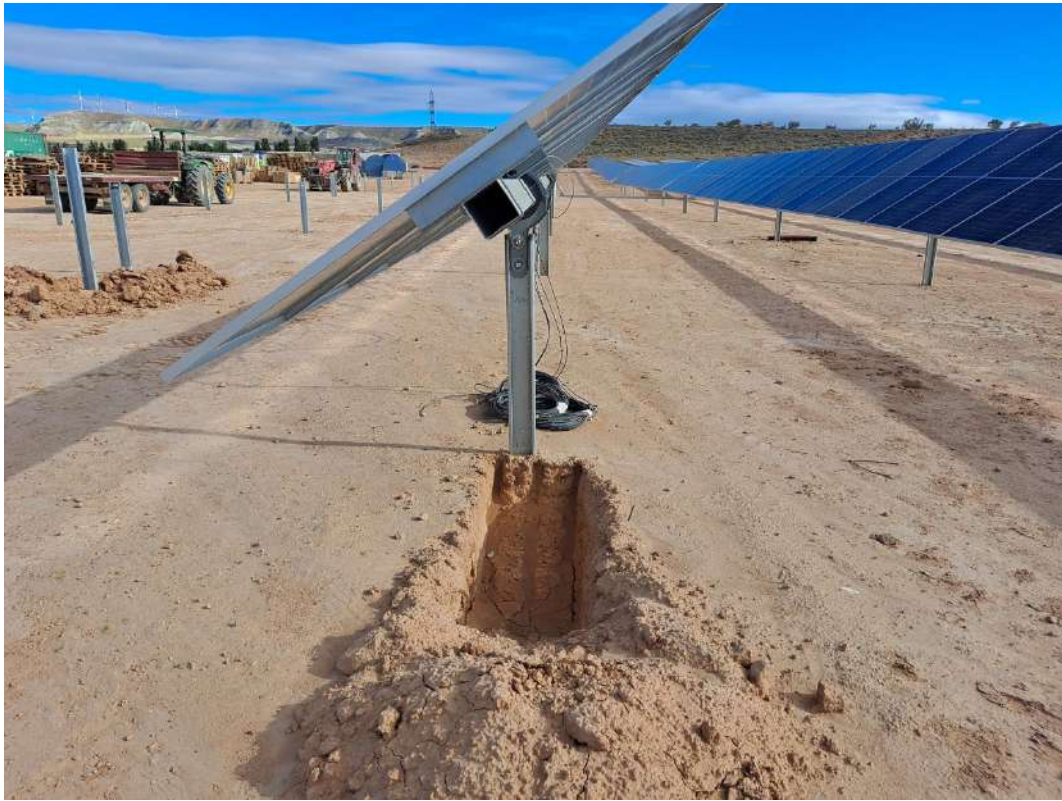
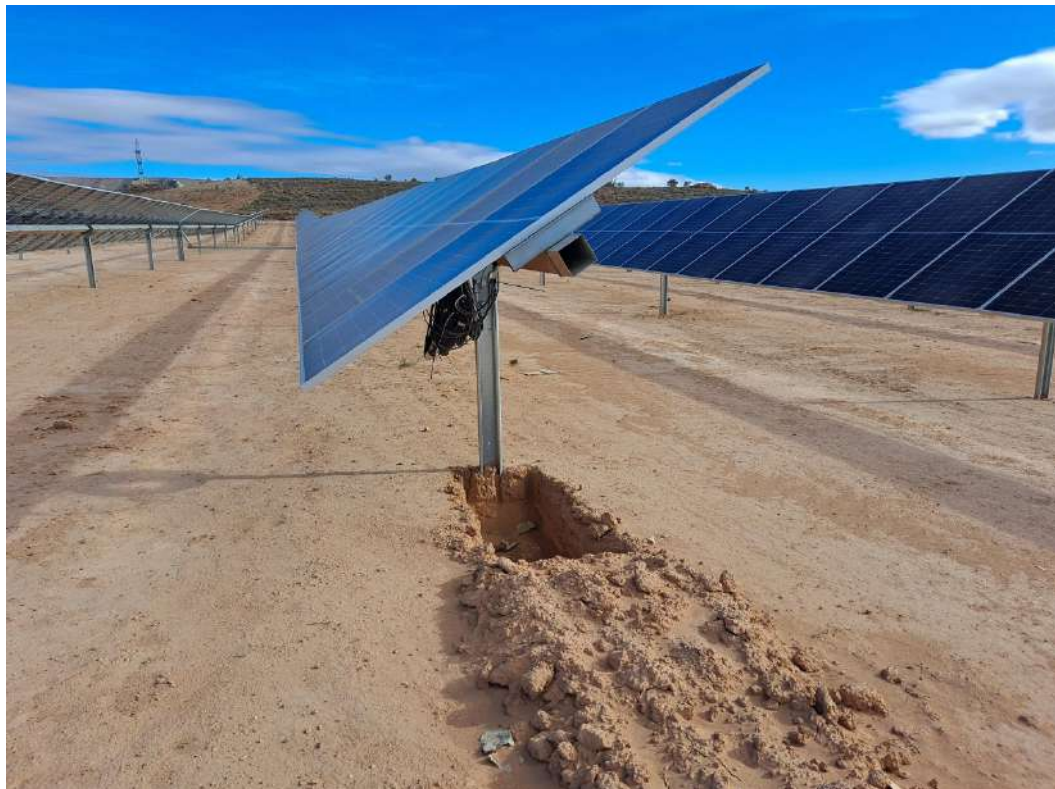
Detalle zanja para instalación de inversores

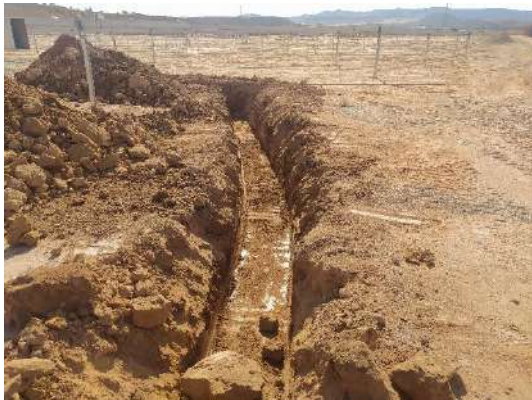
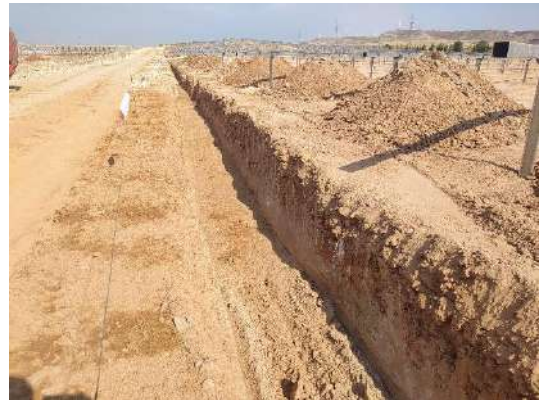
Fot. 1 y 2. Zanja de BT de Pitarco A

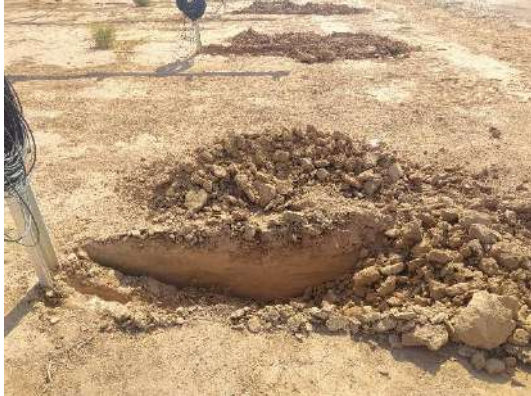
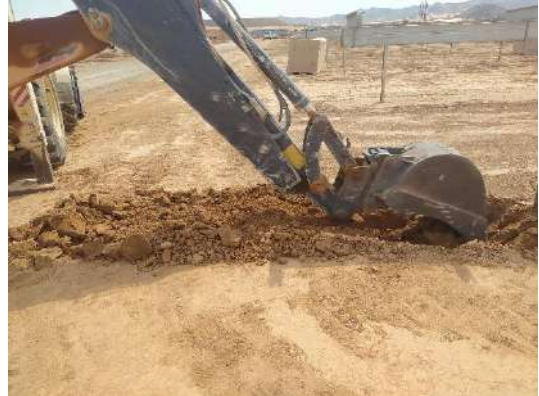
Fot 3 y 4. Retales de las hincas junto a Vial 2 entre los sectores 5 y 7 de PSFV Pitarco A

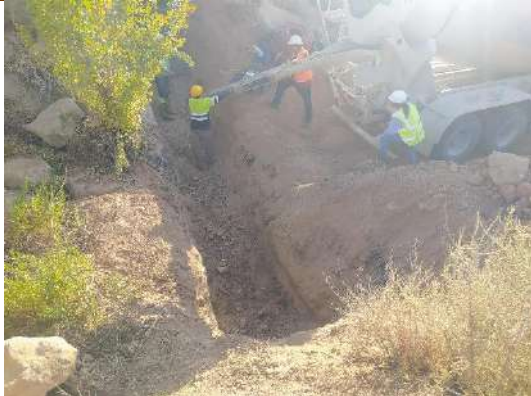
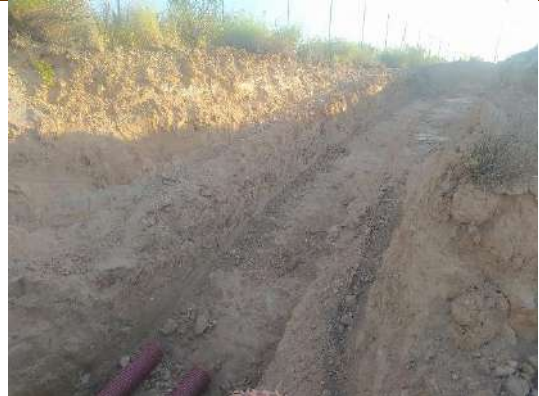
Fot 5 y 6. Zanjeado para evacuación entre SET Polígono Pitarco y PSFV Pitarco A

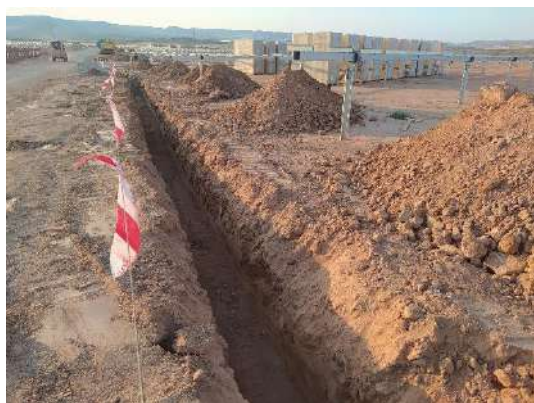
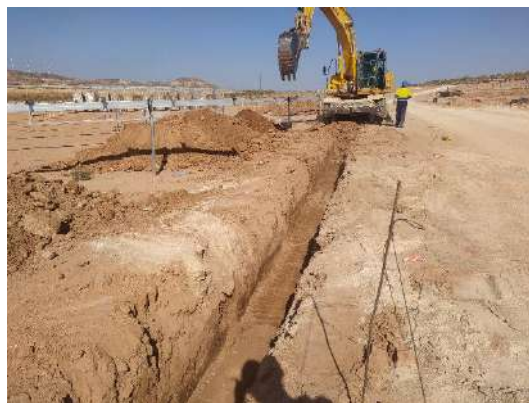
Fot. 1 y 2. Zanja de MT de Pitarco A
