**FV PITARCO B\_AÑO1\_IM7\_CONS\_AGOSTO22**

**INFORME MENSUAL DEL SEGUIMIENTO AMBIENTAL DE LAS OBRAS  
DEL PROYECTO PFV PITARCO B (TM MUEL)  
(AGOSTO 2022)**

**ANEXO 1 DEL INFORME MENSUAL DEL SEGUIMIENTO AMBIENTAL DE  
LAS OBRAS DEL PROYECTO PFV PITARCO B (TM MUEL)**

## **INFORME SEMANAL SEGUIMIENTO AMBIENTAL DE LAS OBRAS**

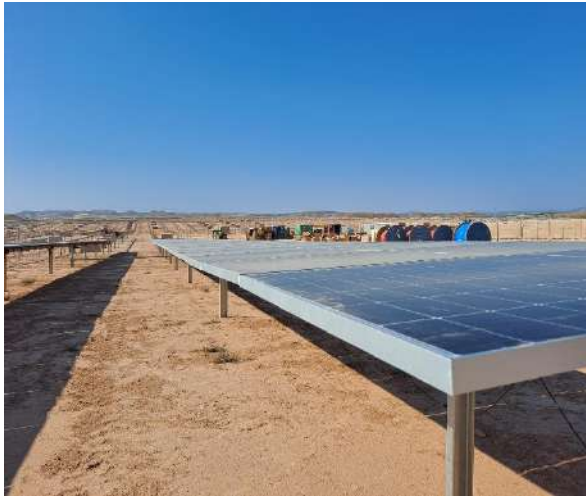
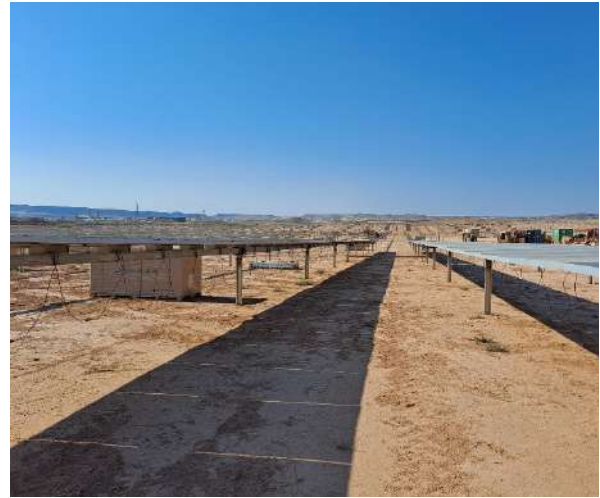
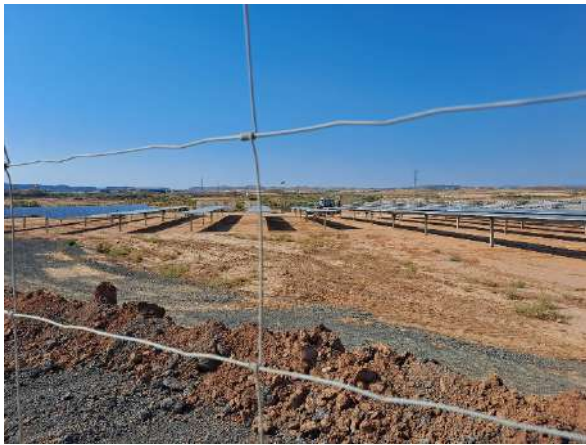
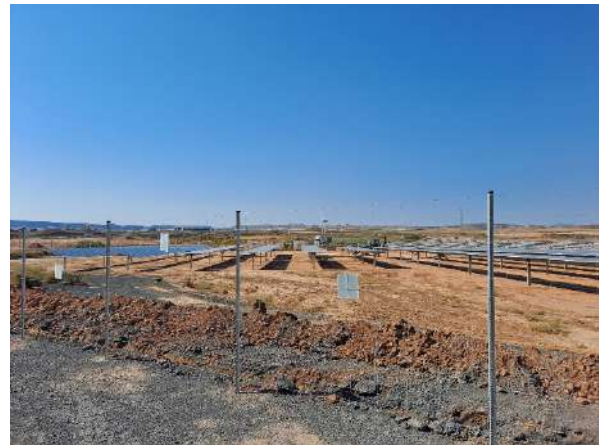
Zona habilitada para el almacenamiento de paneles defectuosos o dañados

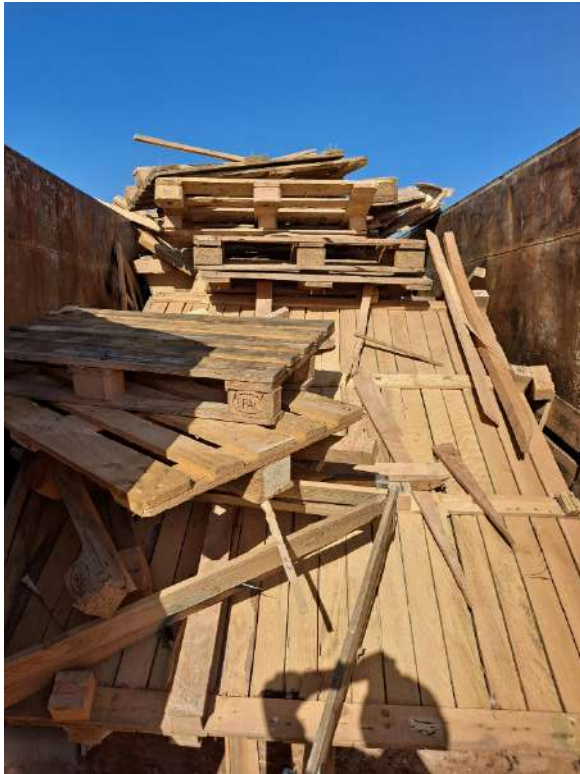
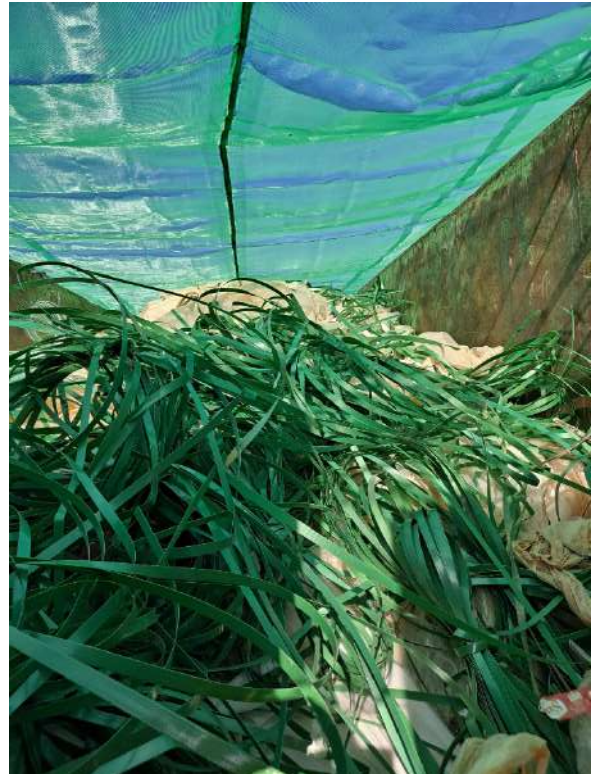
Residuos correctamente segregados, contenedores con lona protectora

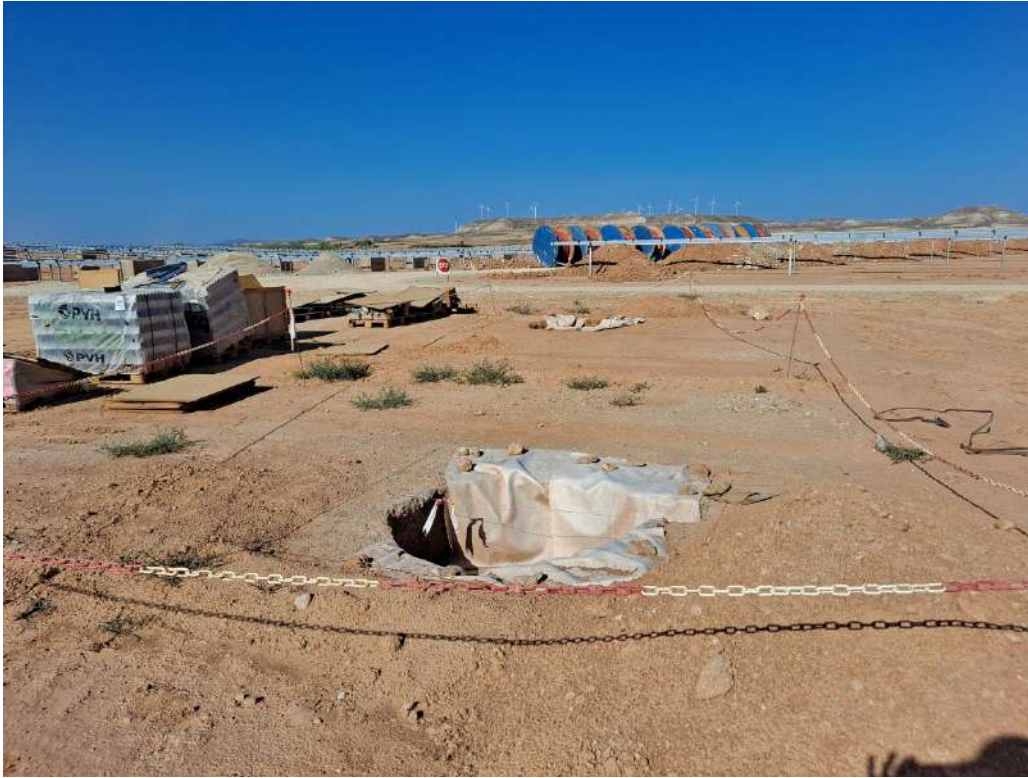
Zona correctamente delimitada de excavaciones en PITARCO B a falta de la resolución de liberalización por parte de la Dirección General de Patrimonio

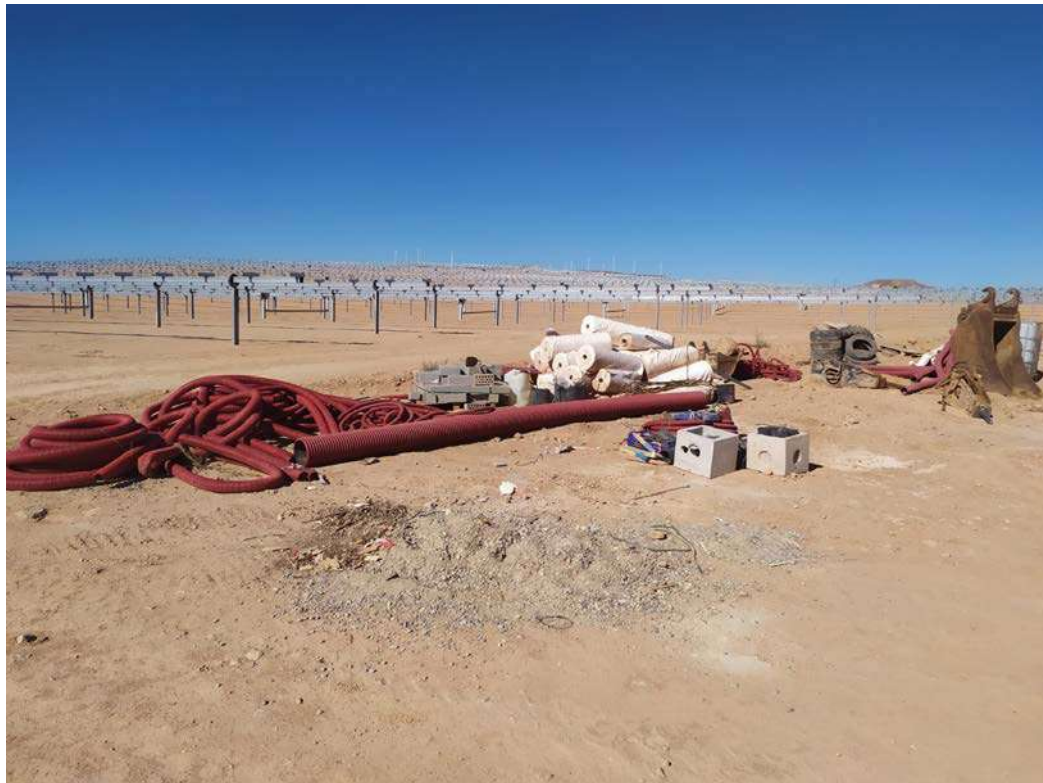
Zona limpia de restos de escombros y basura

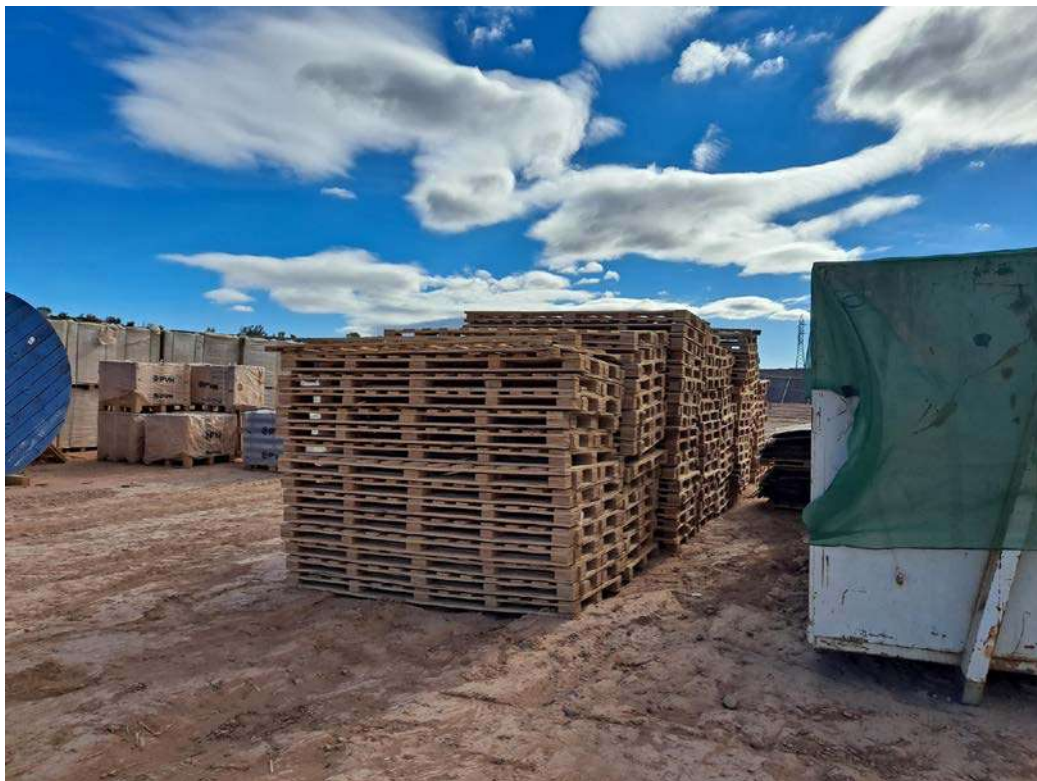
Depósito de palets para recogida pendiente

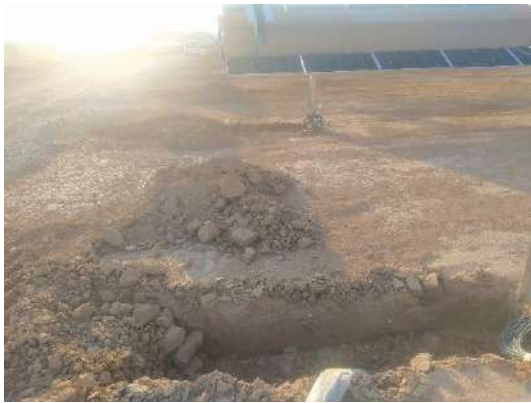
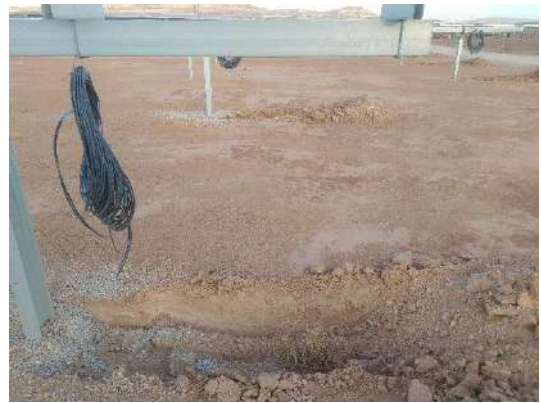
Fot 3, 4. Zanja retal a Zanjeo de BT y MT entre Sectores B1 y B2 de PSFV Pitarco B

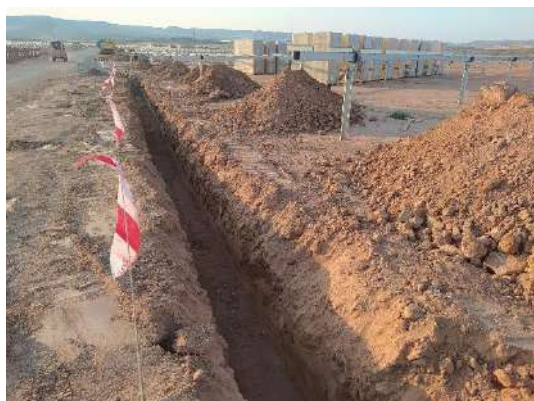
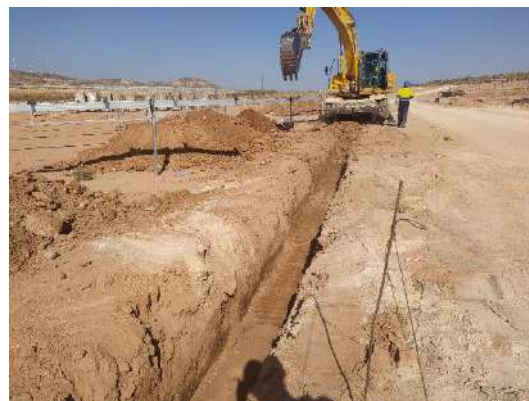
Fot. 1 y 2. Zanja de MT de Pitarco A

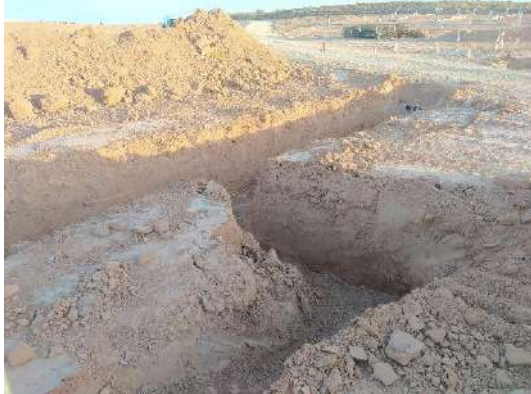
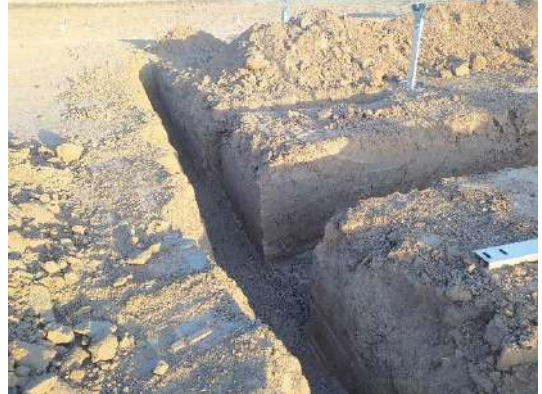
Fot 3 y 4. Retales de las hincas junto a Vial 2 en el sector 6 PSFV Pitarco A

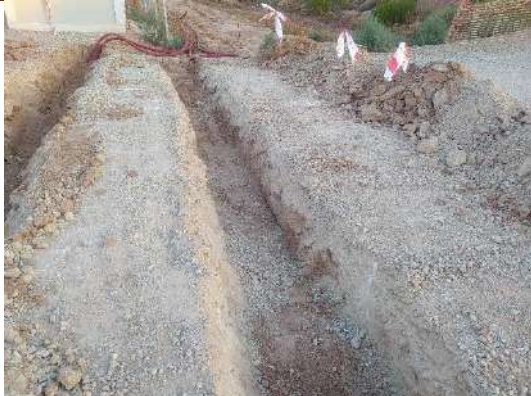
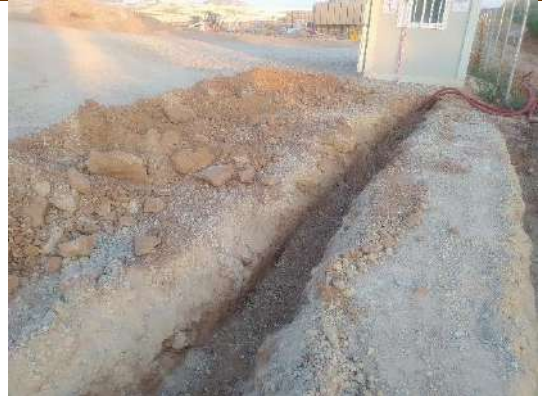
Fot 5 y 6. Zanqueo cimentación de puerta de acceso a PSFV Pitarco A

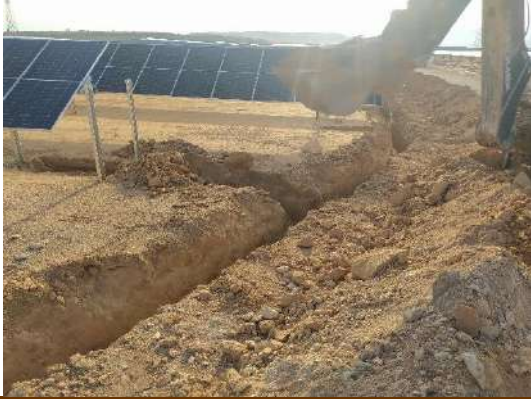
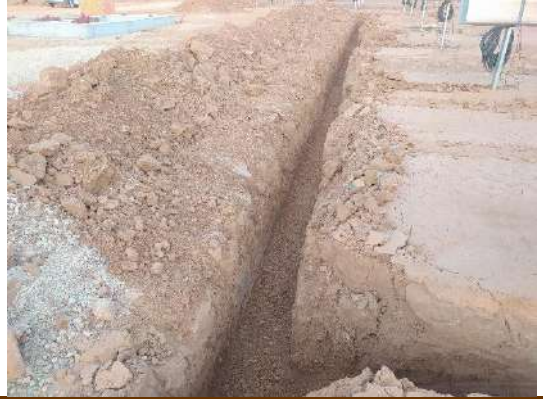
**Fot 1. Zanjeo a lo largo del vial 2 en Sector 5 PSFV Pitarco A**

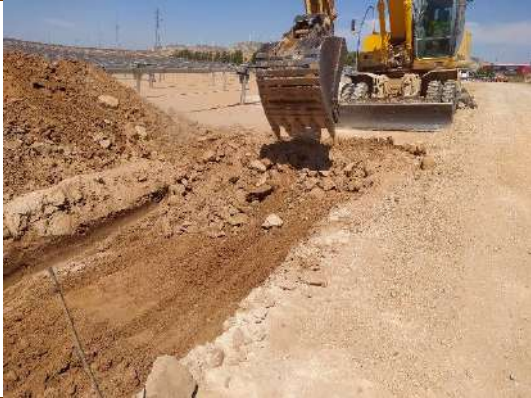
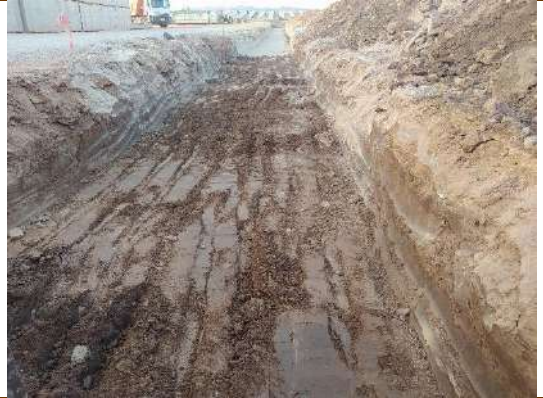
**Fot 2. Zanja de MT de Vial 2 a Subestación PSFV Pitarco A**
