FV PITARCO C\_AÑO1\_IM5\_CONS\_JUNIO22

**INFORME MENSUAL DEL SEGUIMIENTO AMBIENTAL DE LAS OBRAS  
DEL PROYECTO PFV PITARCO C (TM MUEL)**

(JUNIO 2022)

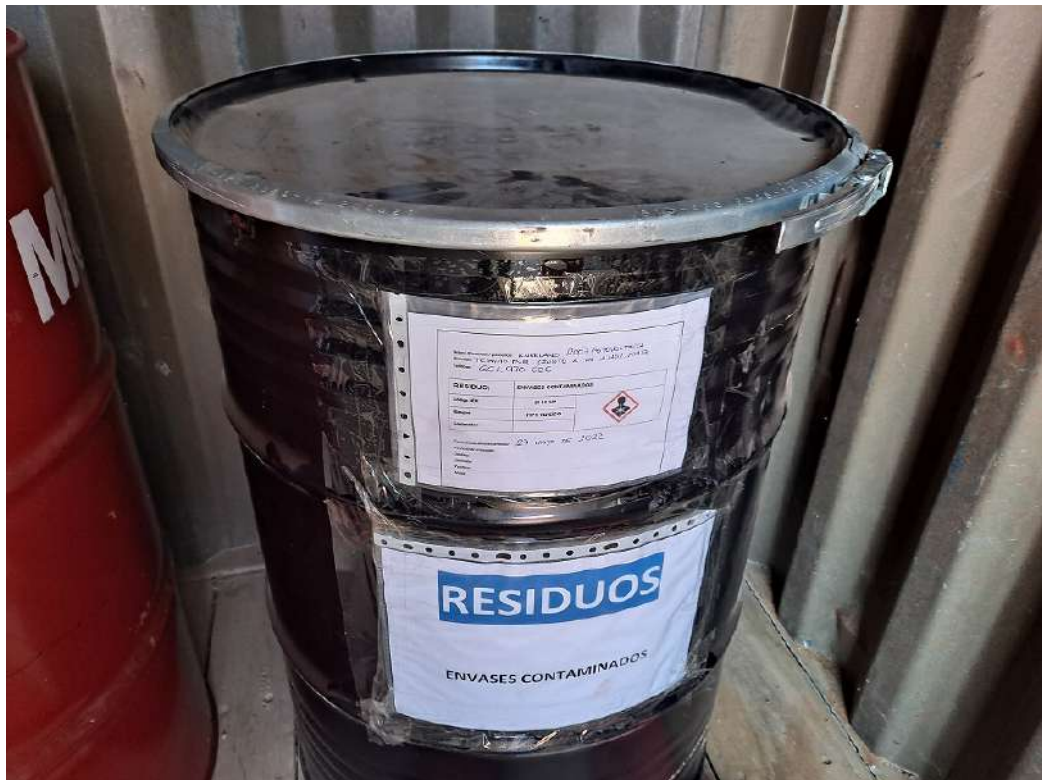
Residuos de envases de pintura de cabeza de hınca correctamente depositados

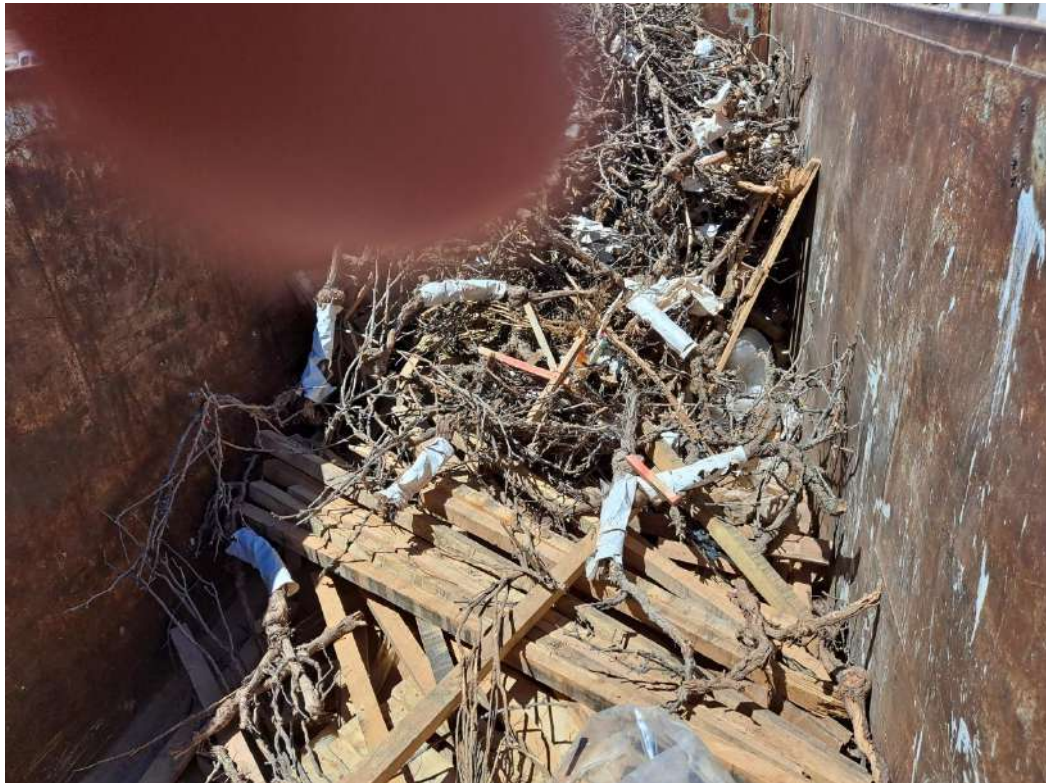
Restos de maderas y podas

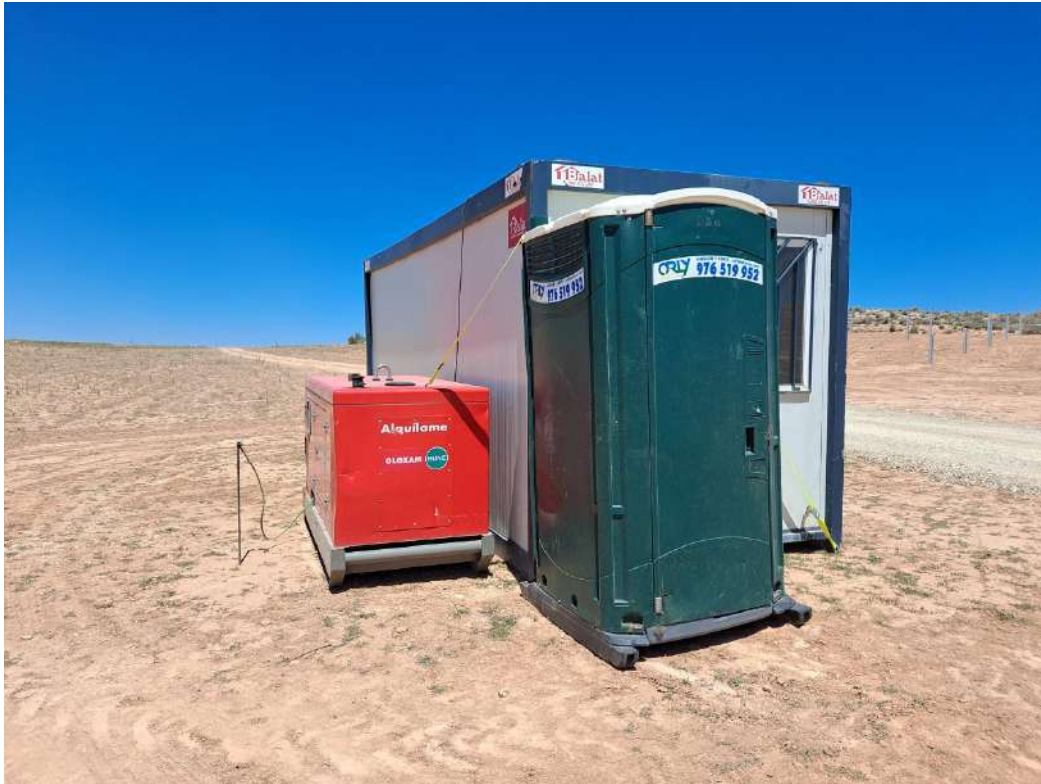
Caseta y baño químico instalado en zona 6 de PITARCO A NORTE

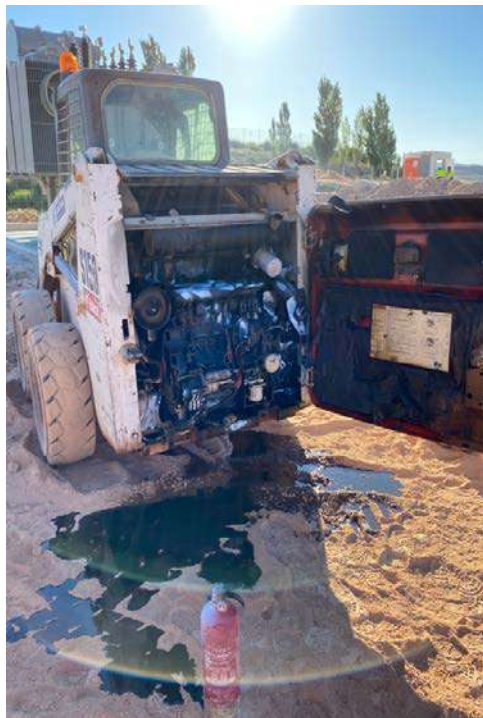
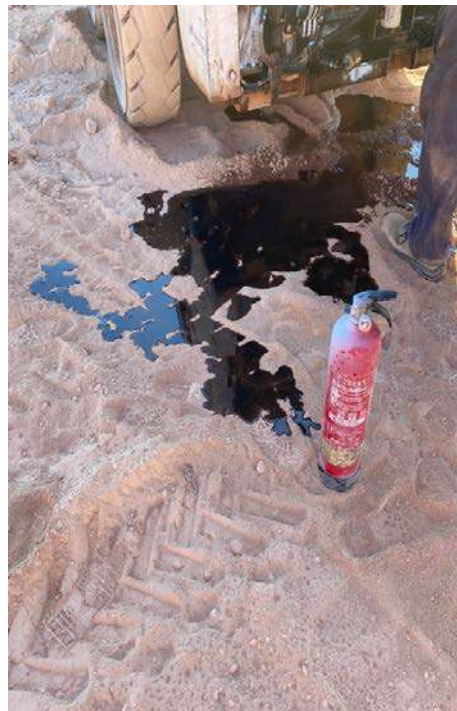
Se detecta maquina de la empresa Serconsa que ha salido ardiendo y provocando vertido de aceite y/o liquido del sistema hidráulico

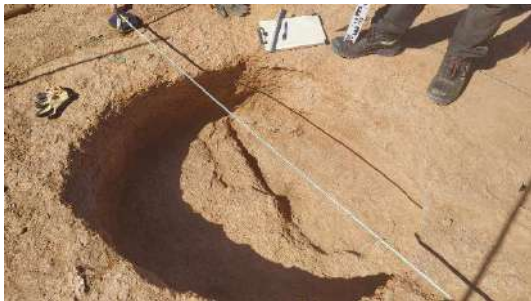
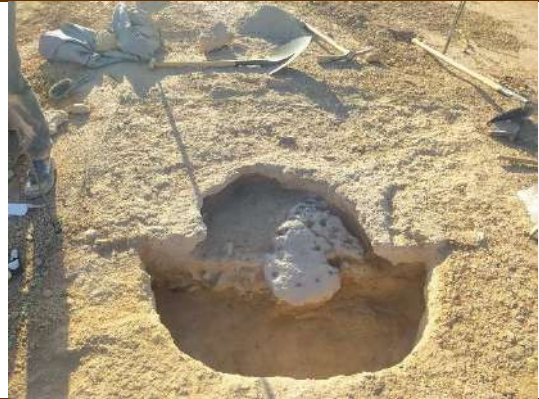
Fot 5 y 6. Trabajos arqueológicos en *Silo 5* en PSFV Pitarco A zona 4.

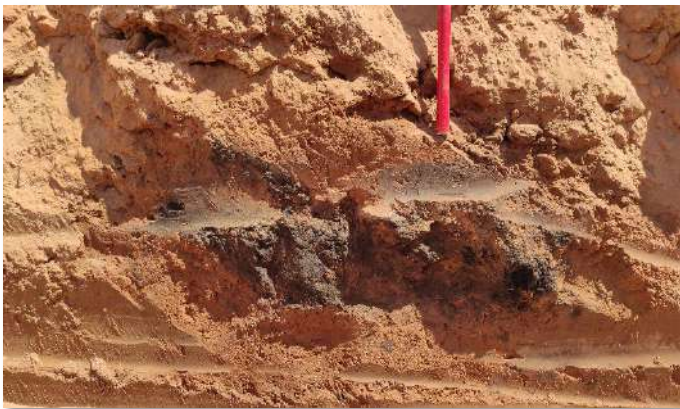
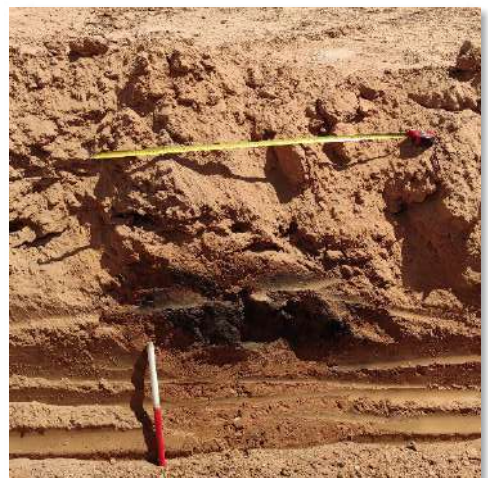
Fot 5 y 6. Estructura negativa n°8 localizada en las labores de seguimiento de las zanjas de MT en Pitarco C.

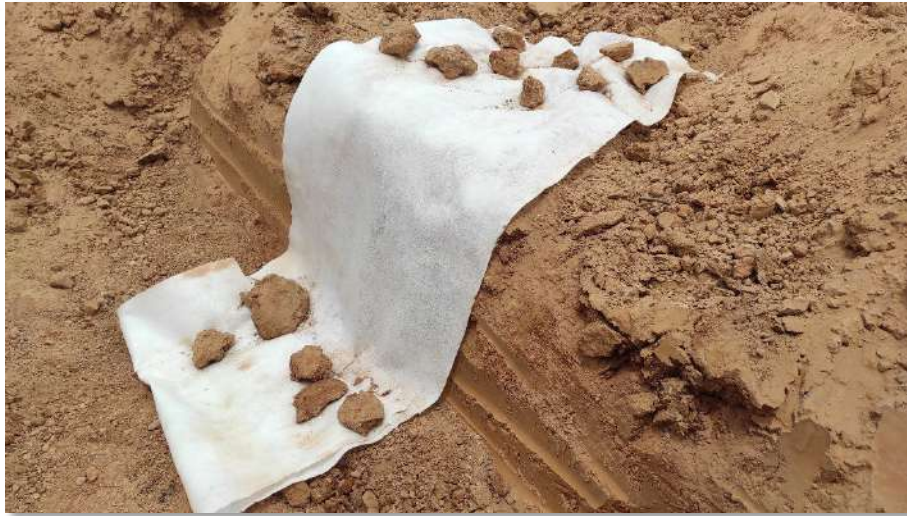
Fot 7. Estructura Negativa n°8 cubierta con geotextil tras su balizado.

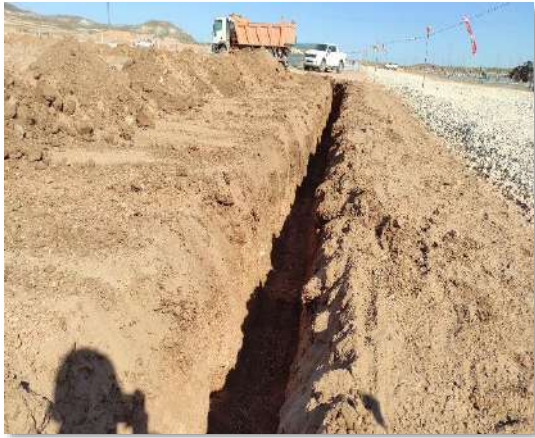
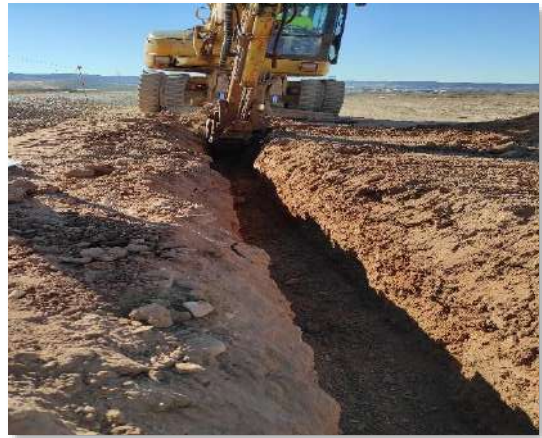
Fot. 1 y 2. Realización del zanjeado junto al vial en A2

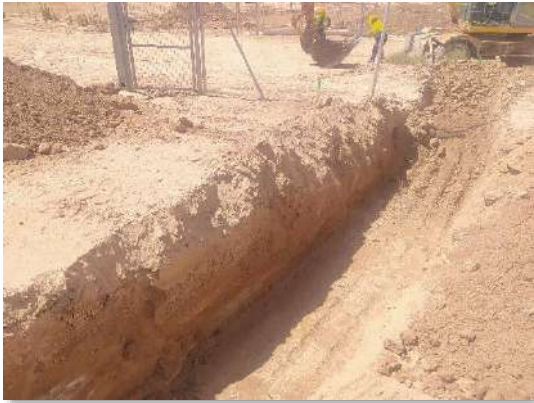
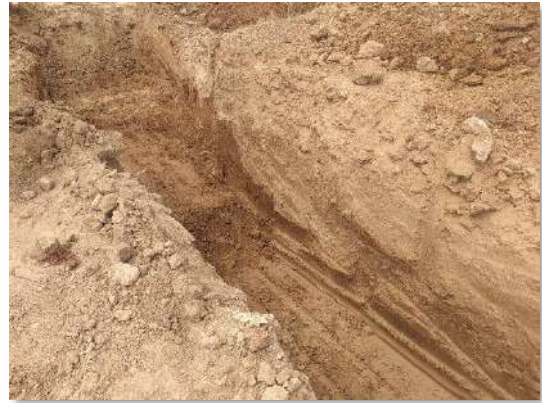
Fot 3 y 4. Zanjeado entre accesos PSFV Pitarco A y Pitarco A Oeste

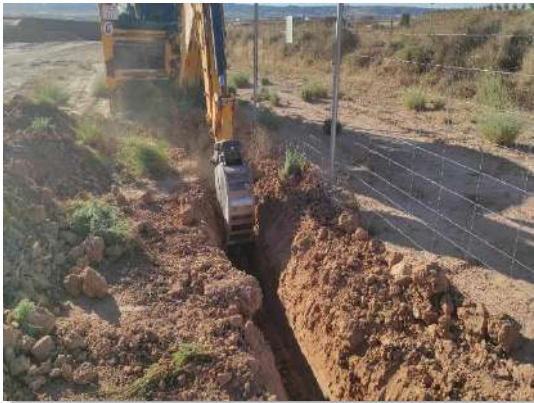
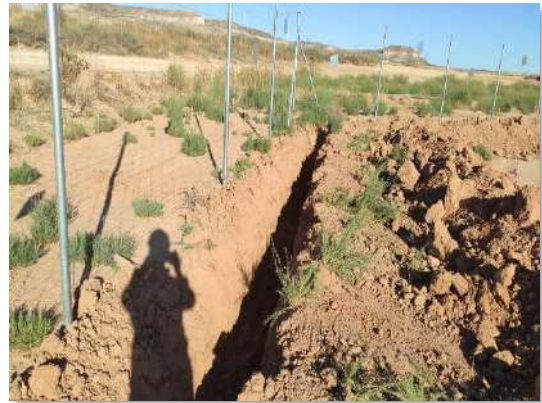
Fot 5 y 6. Zanjeado de CCTV en Pitarco A Oeste

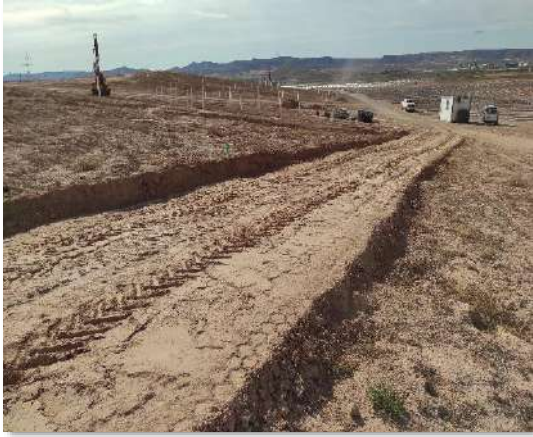
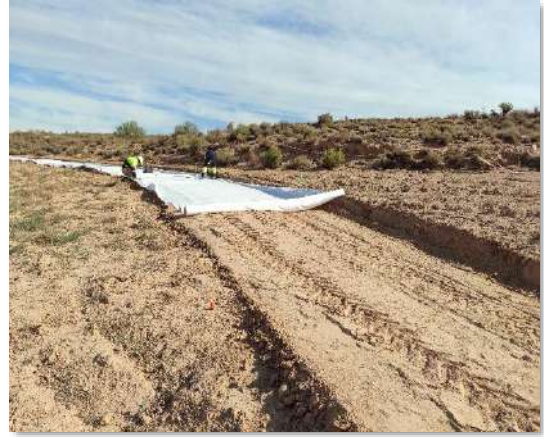
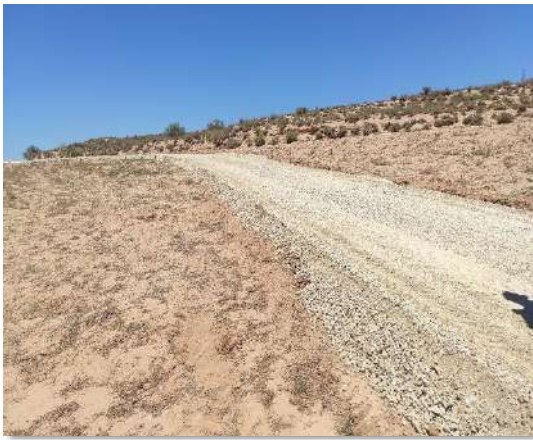
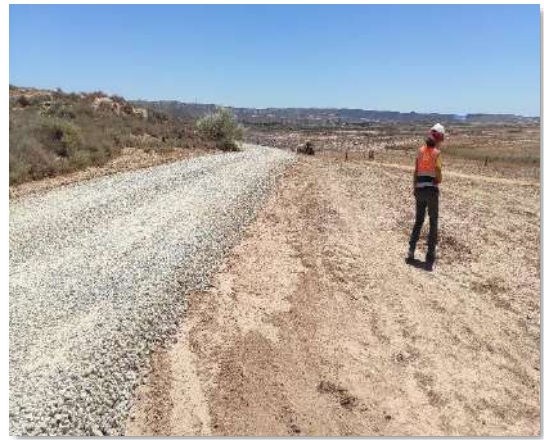
**Fot 7 a 10. Creación del vial en el interior de la zona de exclusión.**

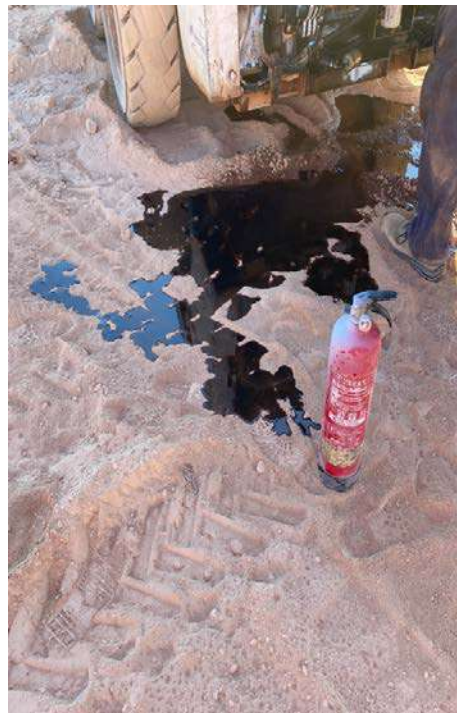
Se detecta maquina de la empresa Serconsa que ha salido ardiendo y provocando vertido de aceite y/o liquido del sistema hidráulico
