PSF DESAFÍO SOLAR

T.M. Escatrón | Zaragoza

VIGILANCIA AMBIENTAL PSF/LAAT EN EXPLOTACIÓN

PROYECTO	PSF DESAFÍO SOLAR	INFORME:	2º Cuatrimestre AÑO 3 (junio 2023 – septiembre 2023)
PROMOTOR	VECTOR RENEWABLES		
RESPONSABLE	Cristóbal Martínez Iniesta	MAIL	cristobal@ideasmedioambientales.com
TÉCNICO 1	Marco A. Escudero Diego	TÉCNICO 2	
TÉCNICO 3		TÉCNICO 4

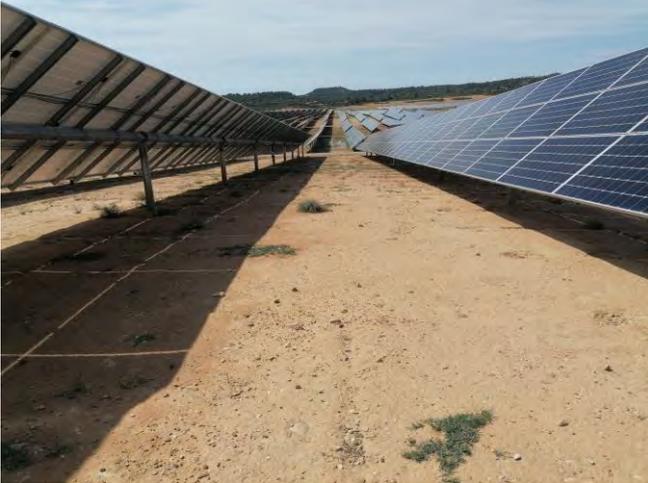
Fotografía 01.- Estado del suelo en bloques de construcción reciente.
Cubierta vegetal rala y escasa.

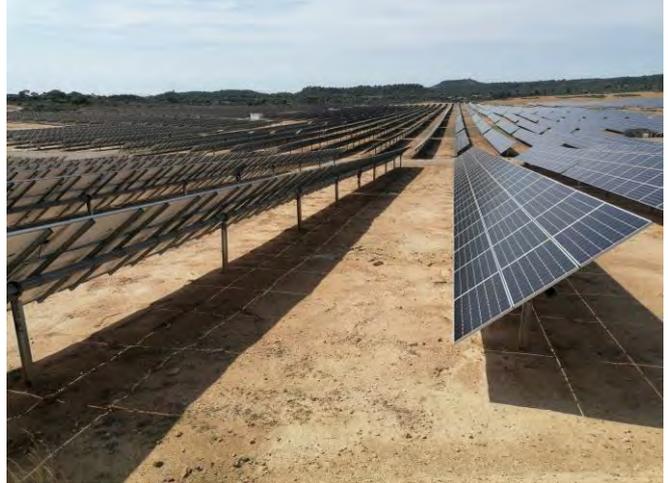
Fotografía 02.- Estado del suelo en bloques de construcción reciente.
Cubierta vegetal rala y escasa.

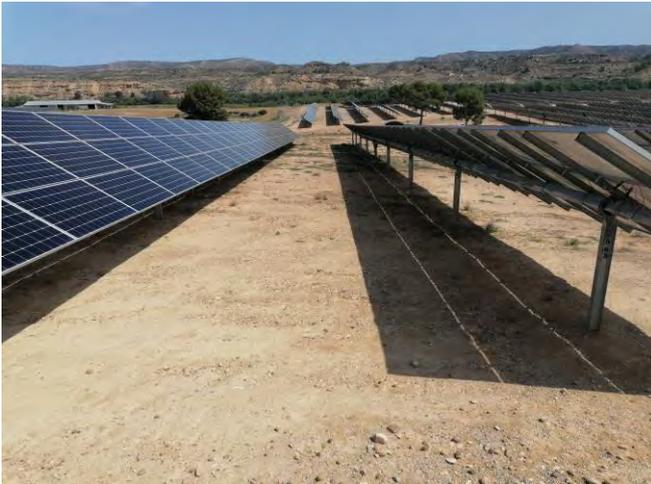
Fotografía 03.- Estado del suelo en bloques de construcción reciente.
Cubierta vegetal rala y escasa.

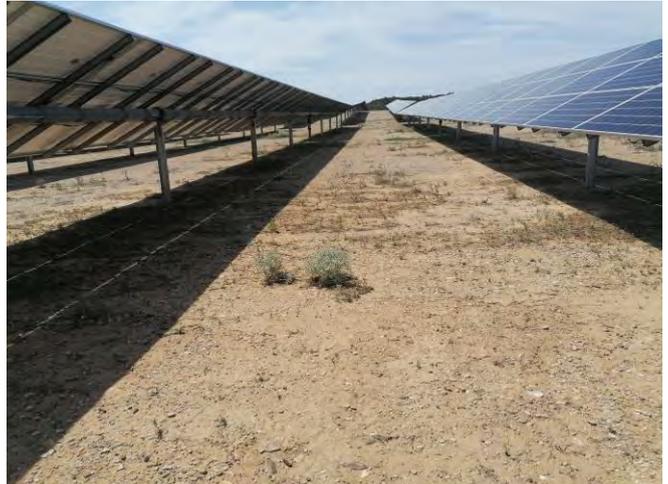
Fotografía 04.- Estado del suelo en bloques de construcción reciente.
Cubierta vegetal rala y escasa.

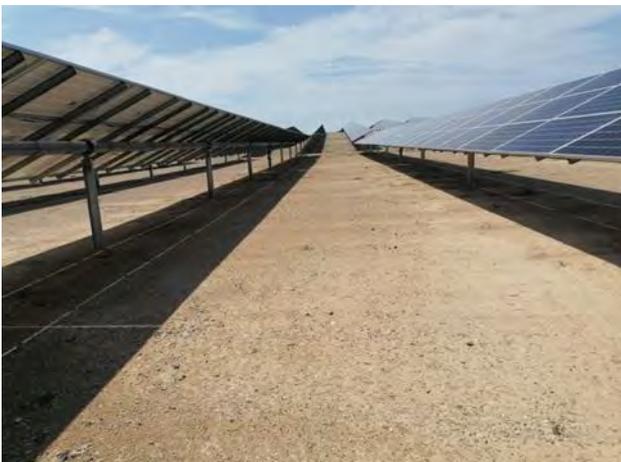
Fotografía 05.- Estado del suelo en bloques de construcción reciente.
Cubierta vegetal rala y escasa.

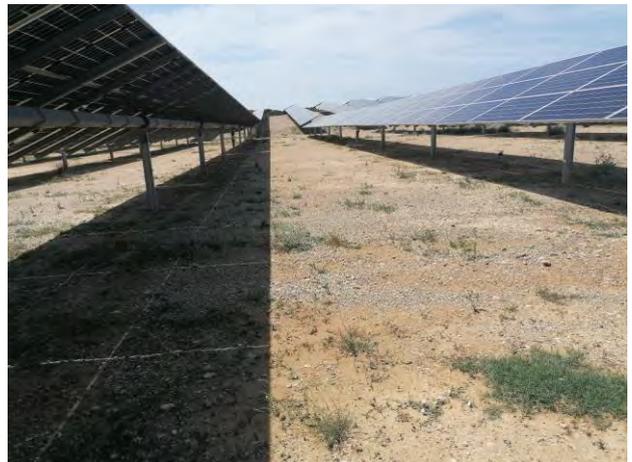
Fotografía 06.- Estado del suelo en bloques de construcción reciente.
Cubierta vegetal rala y escasa.

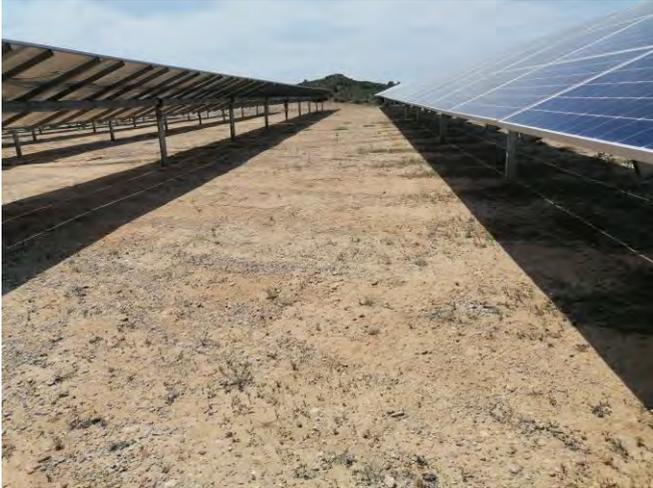
Fotografía 07.- Estado del suelo en bloques de construcción reciente. Cubierta vegetal escasa.

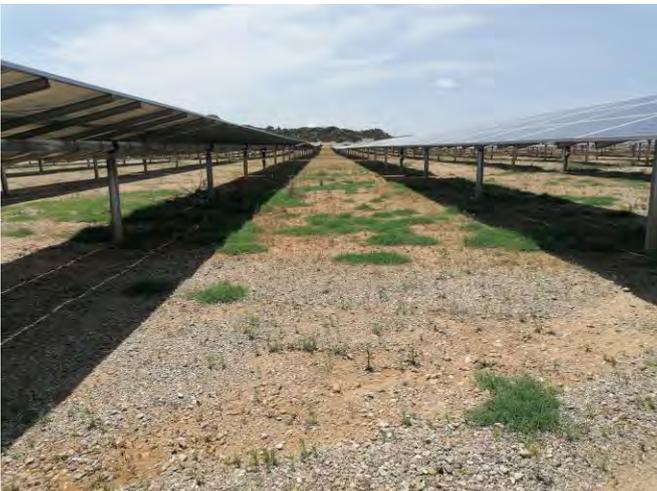
Fotografía 09.- Estado del suelo en bloques de construcción reciente. Cubierta vegetal escasa.

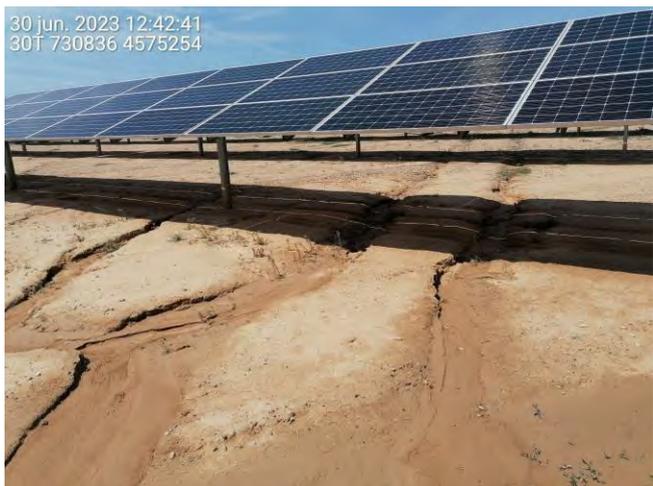
Fotografía 11.- Procesos erosivos. Cárcavas y arrastres bajo seguidores.

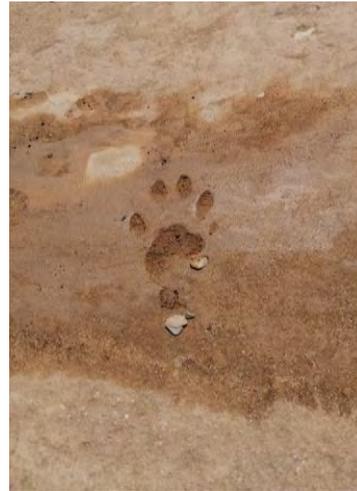
Fotografía 14.- Permeabilidad del vallado: huella de garduña.

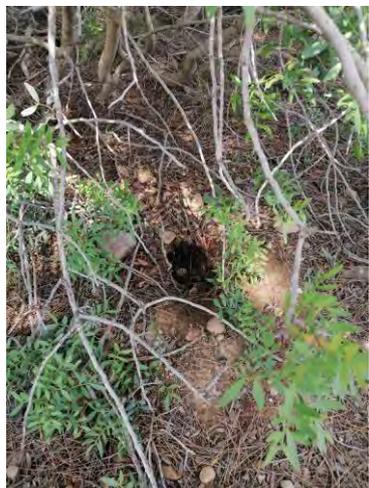
Fotografía 15.- Permeabilidad el vallado: letrina de tejón dentro del perímetro vallado.

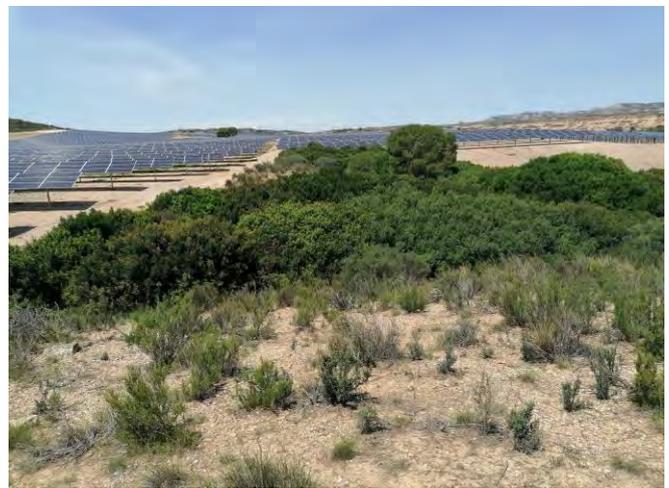
Fotografía 16.- Estado de la vegetación natural dentro del perímetro vallado.

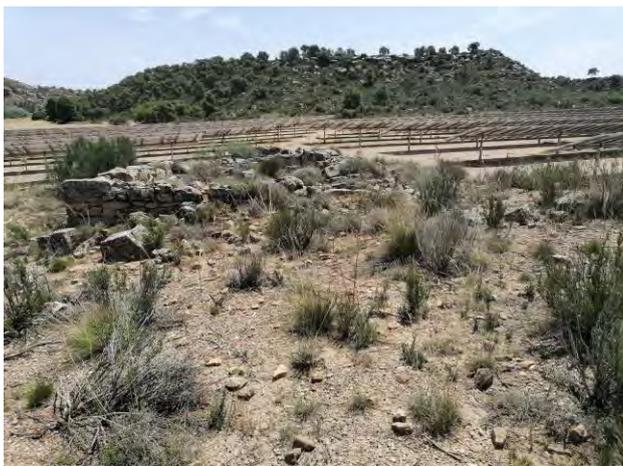
Fotografía 17.- Estado de la vegetación natural dentro del perímetro vallado.

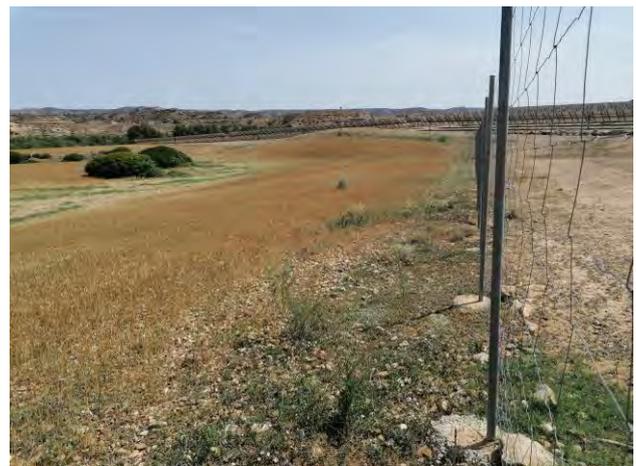
Fotografía 18.- Estado de la pantalla visual en el tramo próximo al Camino Natural del Ebro (GR-99). Plantación perimetral de tamarizen semi-recinto Este (lado Norte).

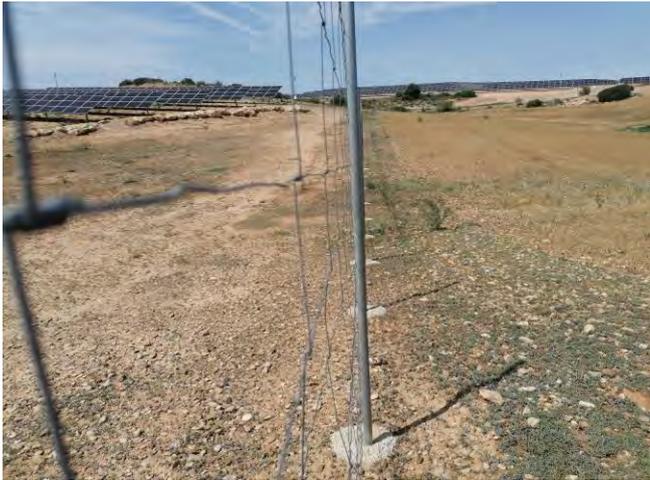
Fotografía 19.- Estado de la pantalla visual en el tramo próximo al Camino Natural del Ebro (GR-99). Plantación perimetral de tamariz ensemi-recinto Este (lado Norte).

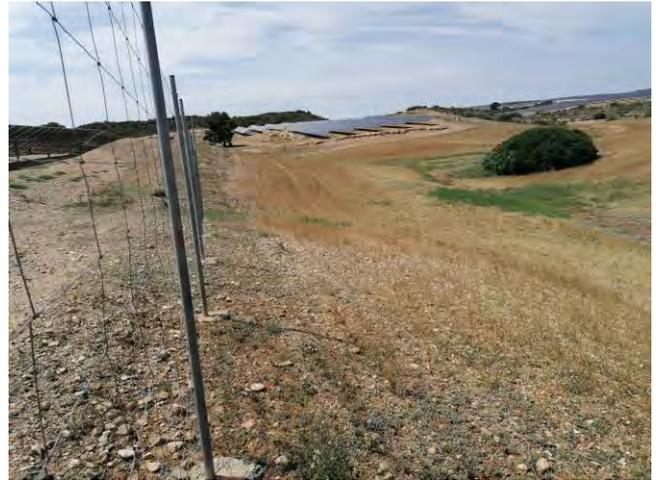
Fotografía 20.- Estado de la pantalla visual en el tramo próximo alCamino Natural del Ebro (GR-99). Plantación perimetral de tamarizen semi-recinto Este (lado Norte).

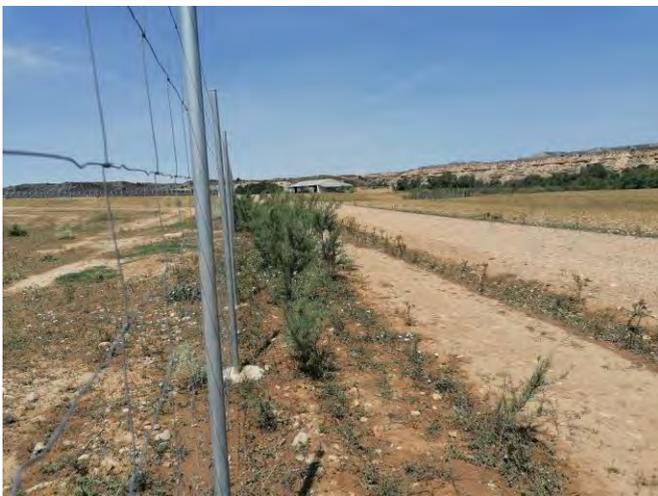
Fotografía 21.- Estado de la pantalla visual en el tramo próximo al Camino Natural del Ebro (GR-99). Plantación perimetral de tamariz ensemi-recinto Este (lado Norte).

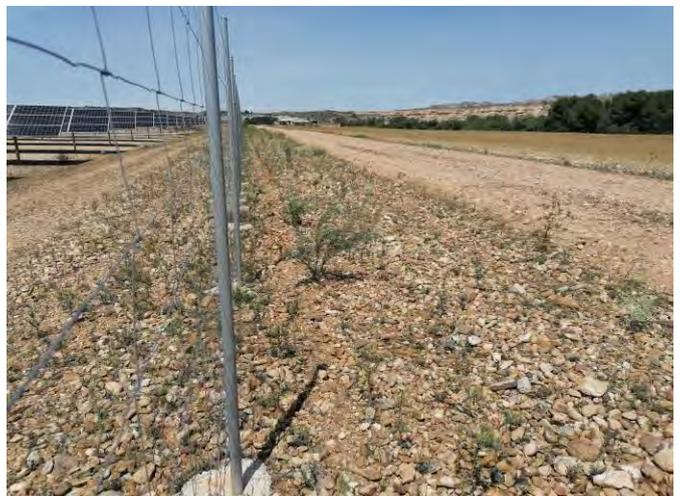
Fotografía 22.- Estado de la pantalla visual en el tramo próximo al Camino Natural del Ebro (GR-99). Plantación perimetral de tamariz en semi-recinto Este (lado Norte).

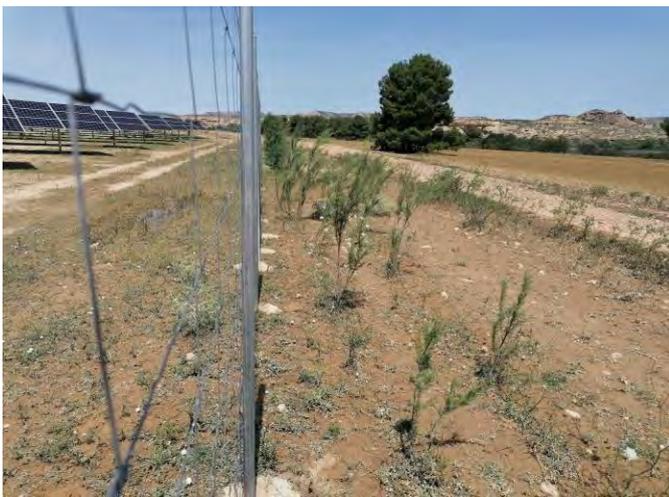
Fotografía 23.- Estado de la pantalla visual en el tramo próximo al Camino Natural del Ebro (GR-99). Plantación perimetral de tamariz en semi-recinto Este (lado Norte).

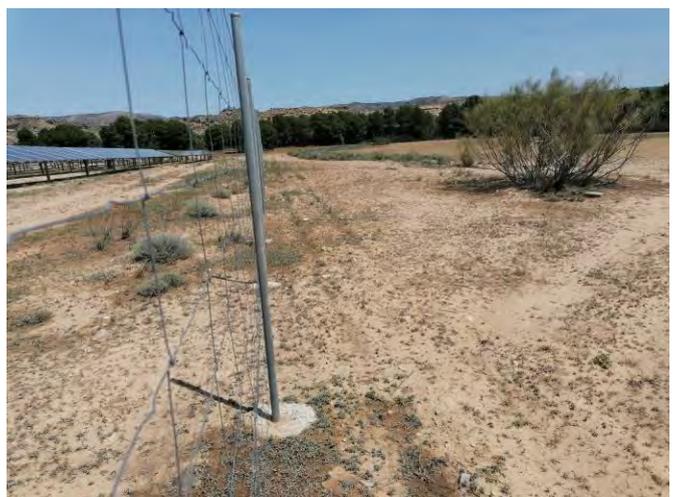
Fotografía 24.- Estado de la pantalla visual en el tramo próximo alCamino Natural del Ebro (GR-99). Plantación perimetral de tamariz en semi-recinto Este (lado Norte).

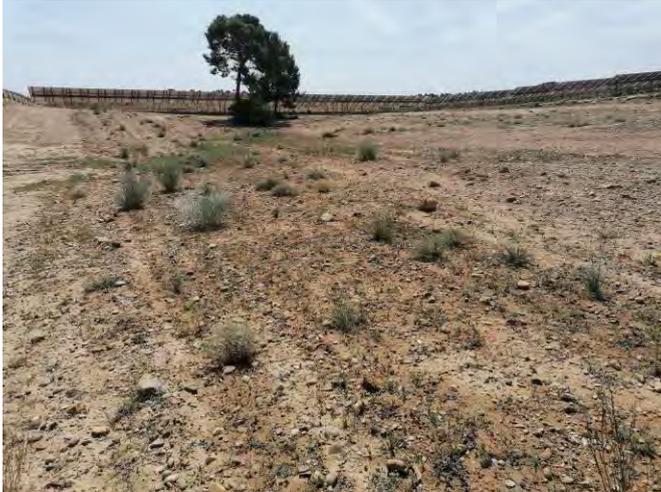
Fotografía 25.- Estado de las plantaciones realizadas.

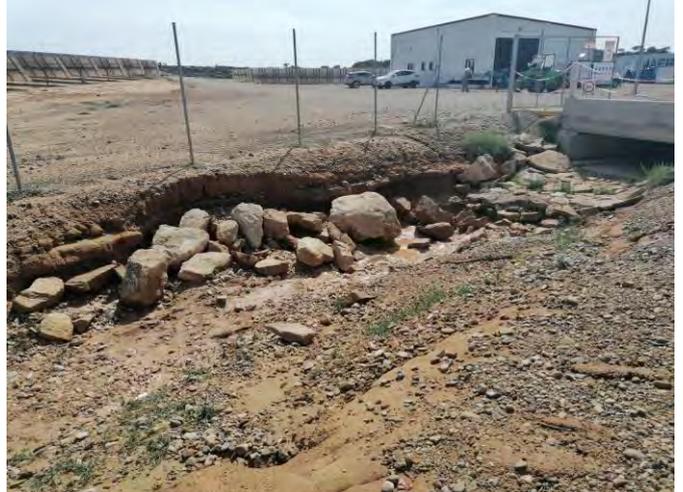
Fotografía 26.- Procesos erosivos. Estado de la cuneta de la pista central tras las últimas tormentas

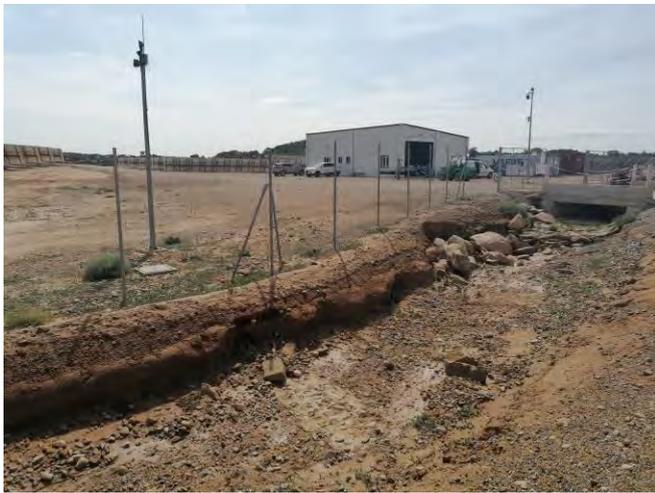
Fotografía 27.- Procesos erosivos. Estado de la cuneta de la pista central tras las últimas tormentas.

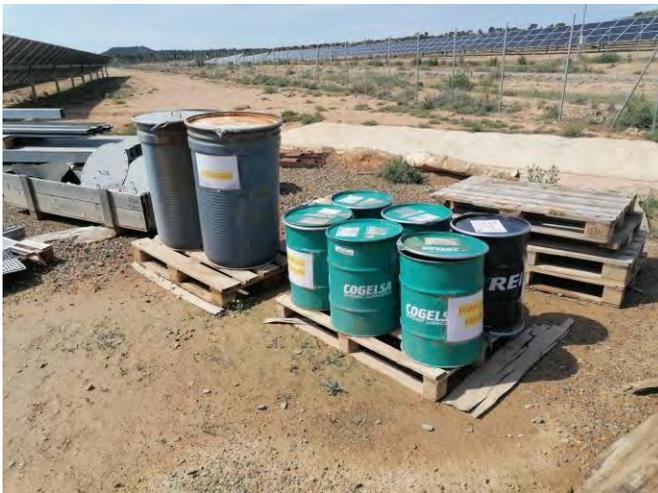
Fotografía 33.- Gestión de residuos: Bidones-contenedores etiquetados.

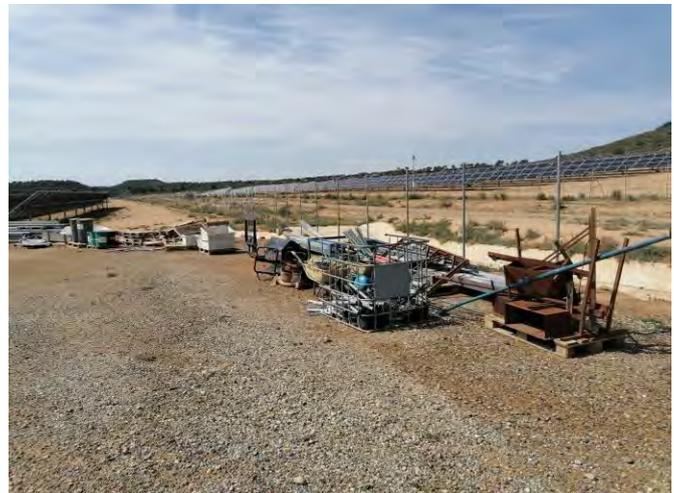
Fotografía 34.- Gestión de residuos: Residuos clasificados para su posterior retirada.

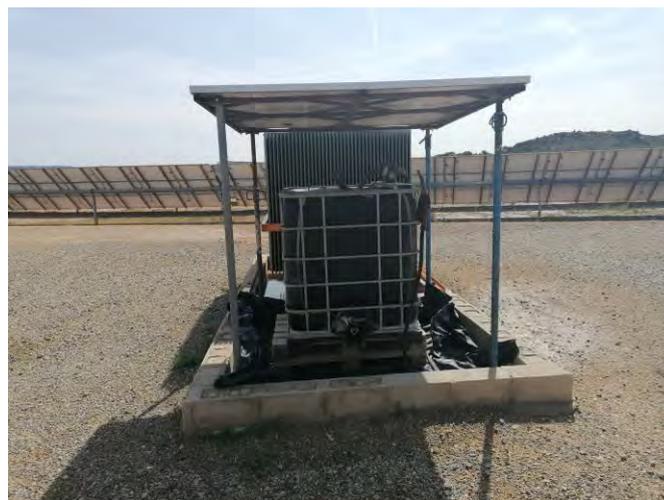
Fotografía 35.- Depósito de gasoil techado y con suelo impermeable (con bordes altos a modo de bandeja y aislado con plástico).

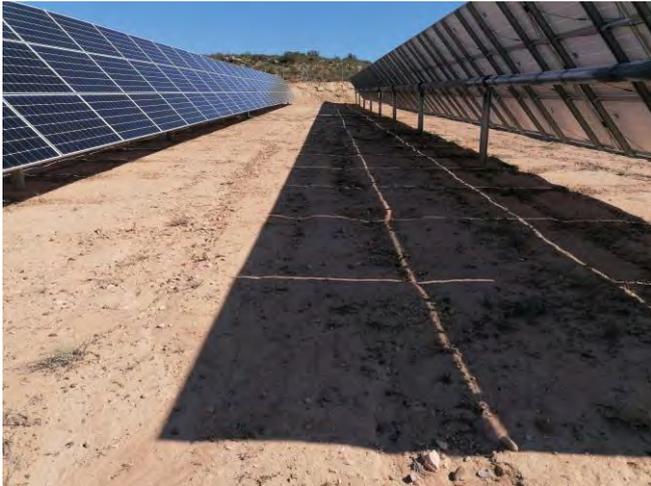
Fotografía 01.- Estado del suelo en bloques de construcción reciente. Cubierta vegetal rala y escasa.

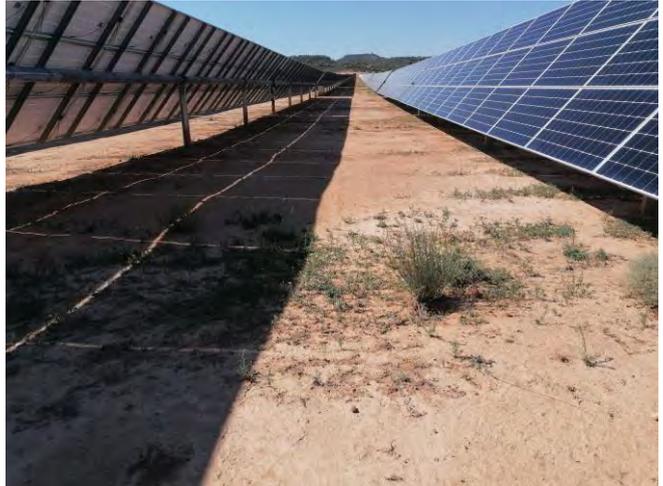
Fotografía 02.- Estado del suelo en bloques de construcción reciente. Cubierta vegetal rala y escasa.

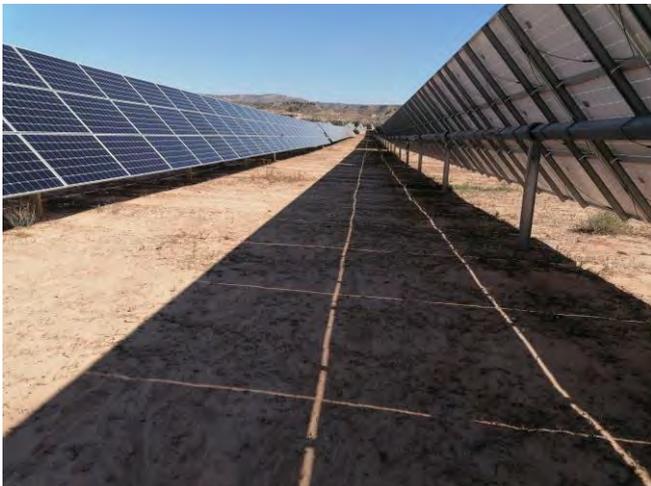
Fotografía 03.- Estado del suelo en bloques de construcción reciente. Cubierta vegetal rala y escasa.

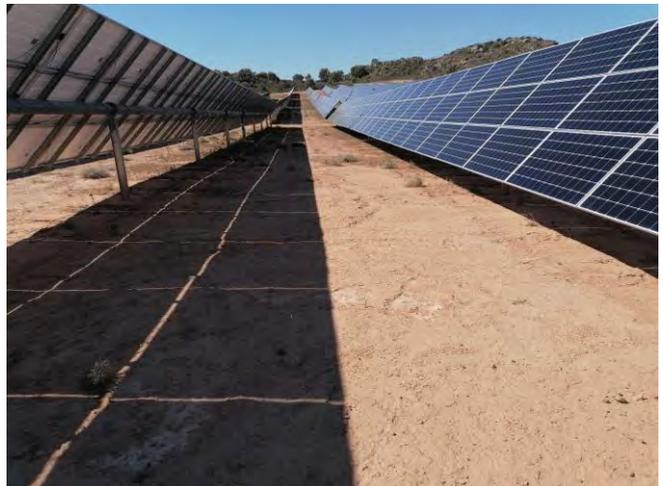
Fotografía 04.- Estado del suelo en bloques de construcción reciente. Cubierta vegetal rala y escasa.

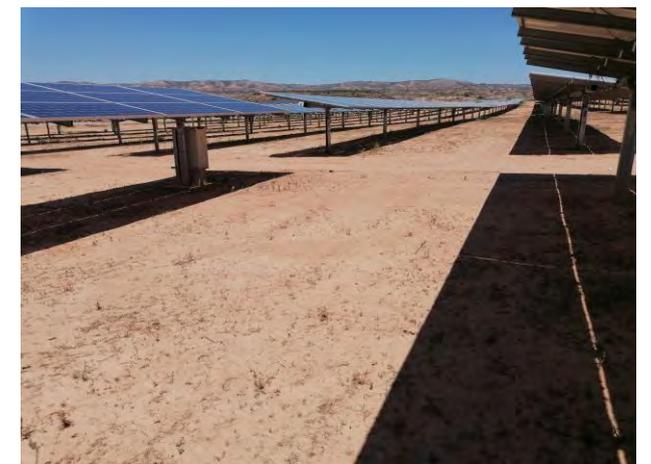
Fotografía 05.- Estado del suelo en bloques de construcción reciente. Cubierta vegetal rala y escasa.

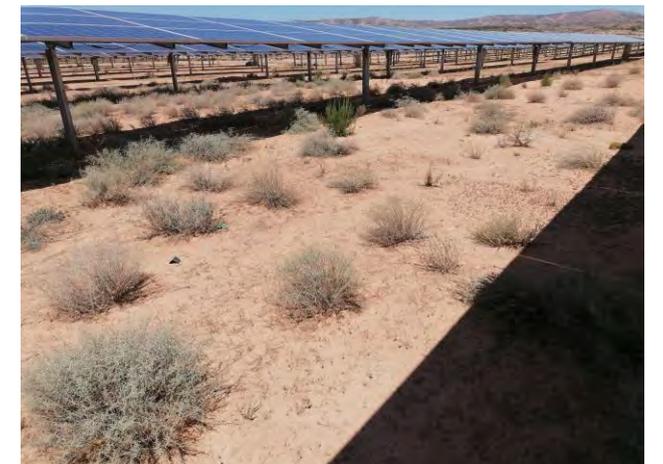
Fotografía 06.- Estado del suelo en bloques de construcción reciente. Cubierta vegetal rala y escasa. Crecimiento de ontinas (*Artemisia herba-alba*)

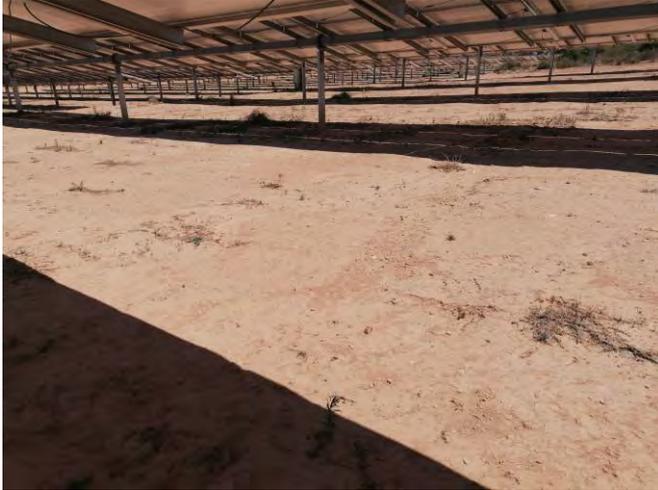
Fotografía 07.- Estado del suelo en bloques de construcción reciente.
Cubierta vegetal escasa.

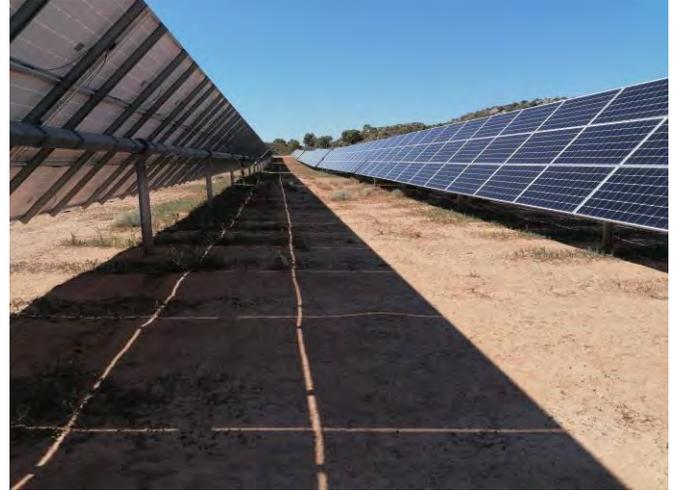
Fotografía 08.- Estado del suelo en bloques de construcción reciente.
Cubierta vegetal escasa.

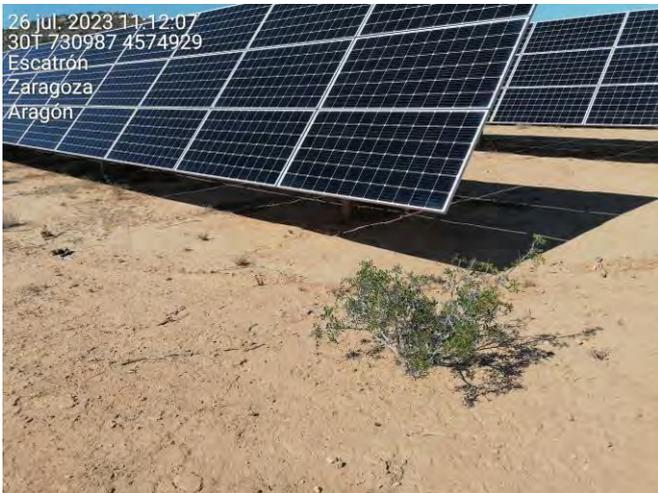
26 jul. 2023 11:12:07
301 730987 4574929
Escatrón
Zaragoza
Aragón

Fotografía 09.- Estado del suelo en bloques de construcción reciente.
Cubierta vegetal escasa. Pie de lentisco (*Pistacia lentiscus*).

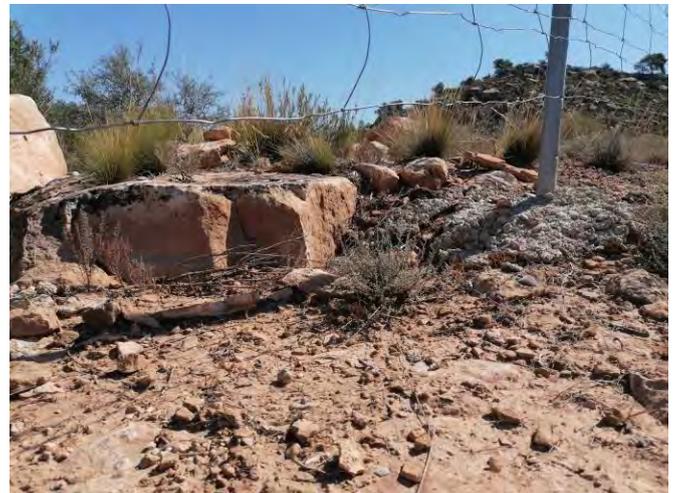
Fotografía 10.- Permeabilidad del vallado: Espacio inferior bajo el vallado mayor de 15 centímetros.

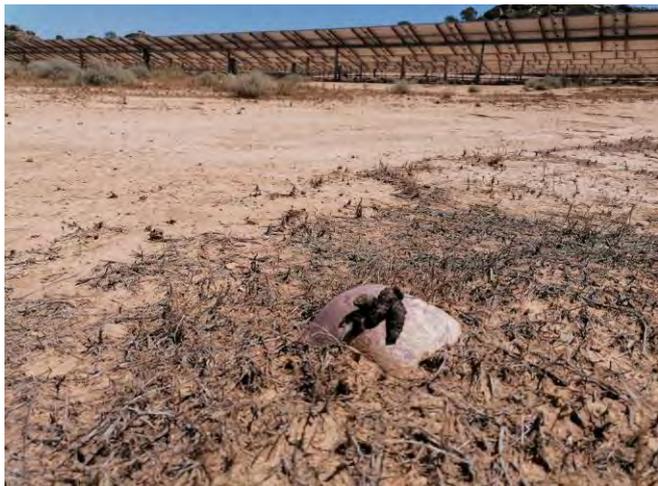
Fotografía 11.- Permeabilidad del vallado: excrementos de zorro dentro del perímetro vallado.

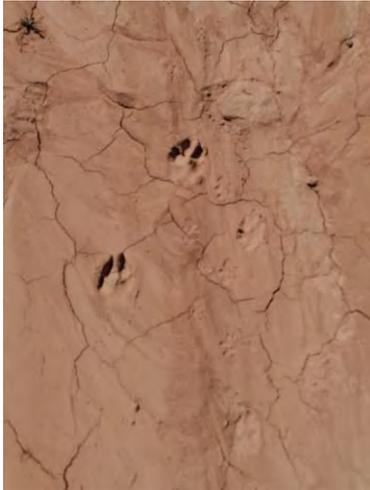
Fotografía 13.- Permeabilidad del vallado: huellas de zorro dentro del perímetro vallado.

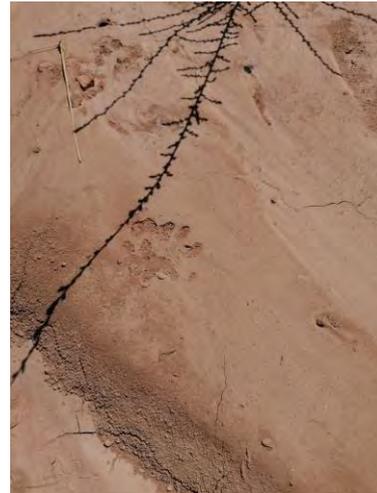
Fotografía 14.- Permeabilidad del vallado: huellas de garduña dentro del perímetro vallado.

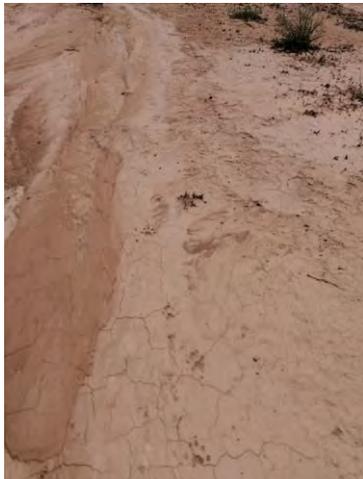
Fotografía 15.- Procesos erosivos. Cárcavas y arrastres bajo seguidores.

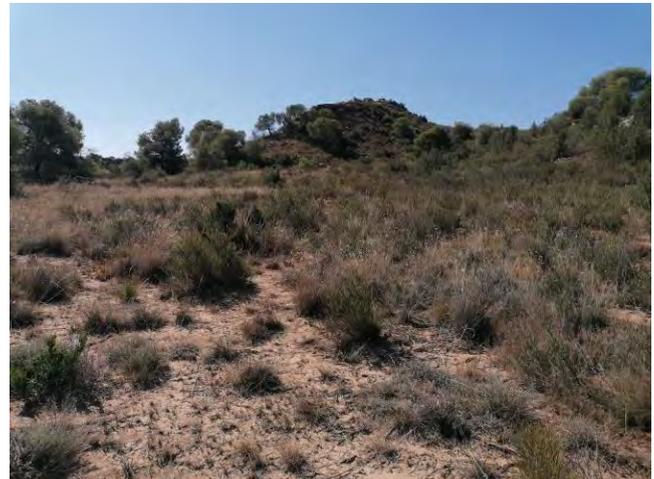
Fotografía 16.- Estado de la vegetación natural dentro del perímetro vallado.

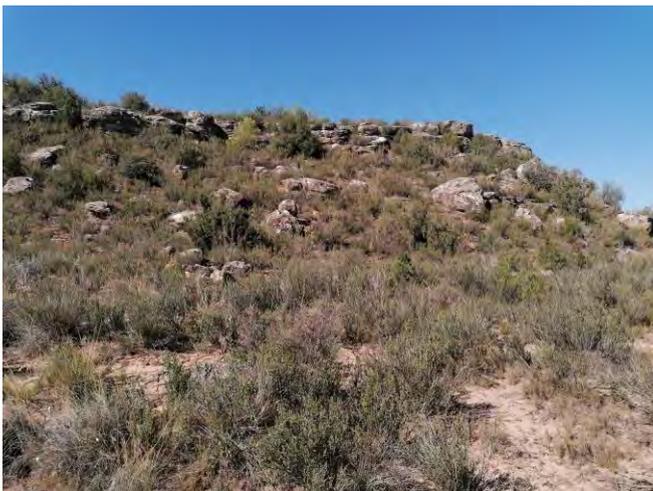
Fotografía 17.- Estado de la vegetación natural dentro del perímetro vallado.

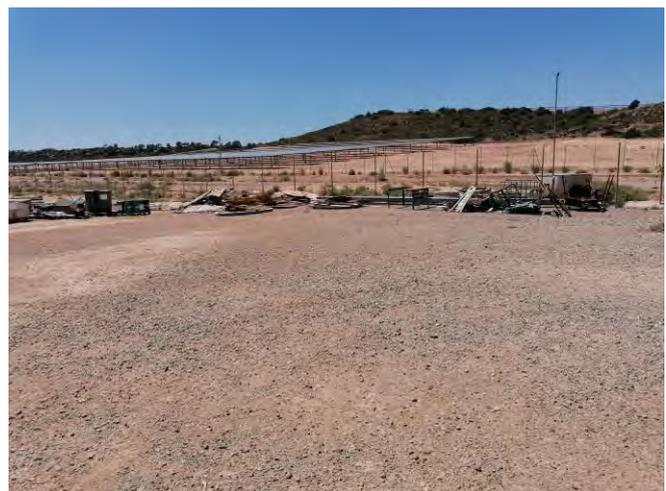
Fotografía 18.- Gestión de residuos: Residuos clasificados para su posterior retirada.

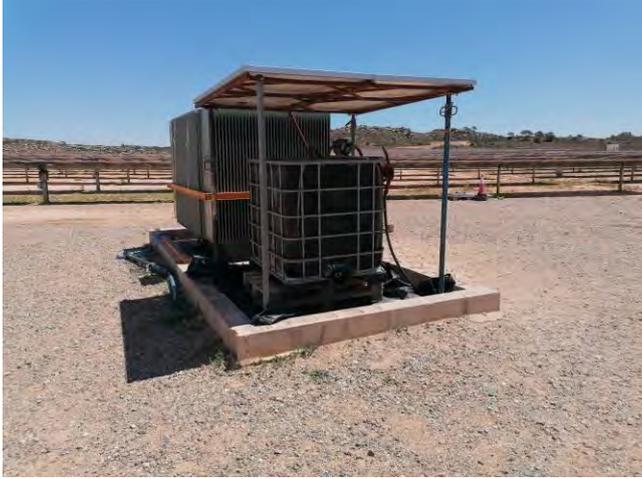
Fotografía 19.- Depósito de gasoil techado y con suelo impermeable (con bordes altos a modo de bandeja y aislado conplástico).

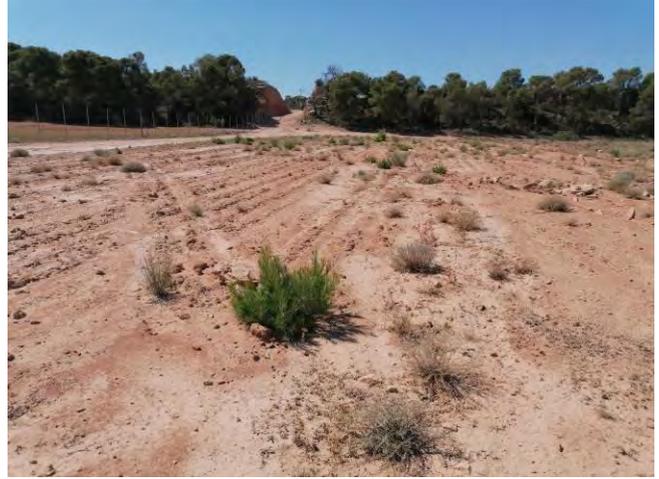
Fotografía 20.- Estado de las plantaciones realizadas.

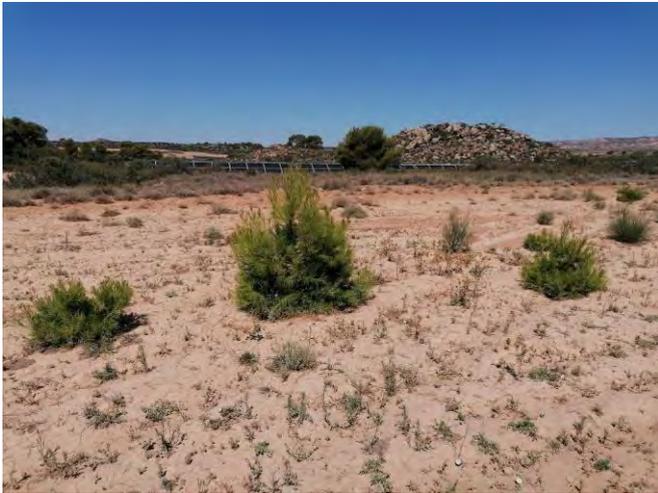
Fotografía 21.- Estado de las plantaciones realizadas.

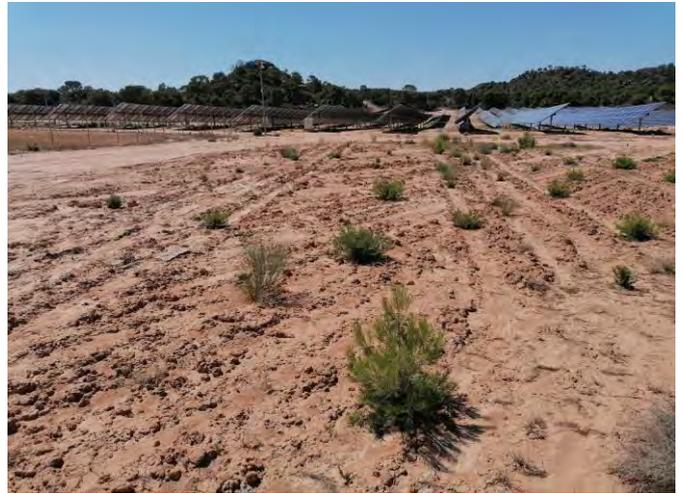
Fotografía 22.- Estado de las plantaciones realizadas.

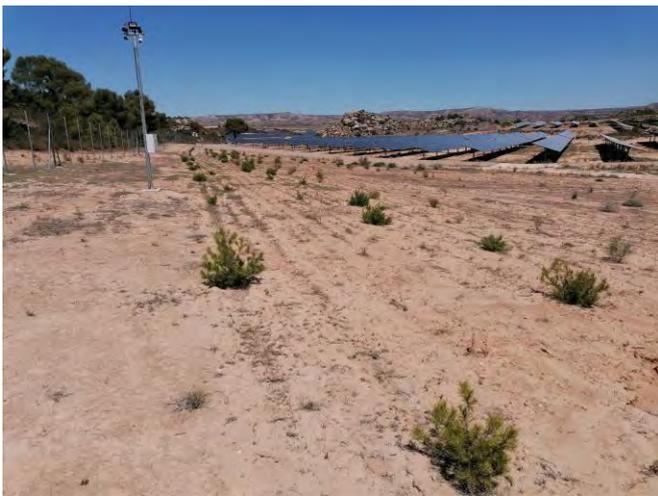
Fotografía 23.- Estado de las plantaciones realizadas.

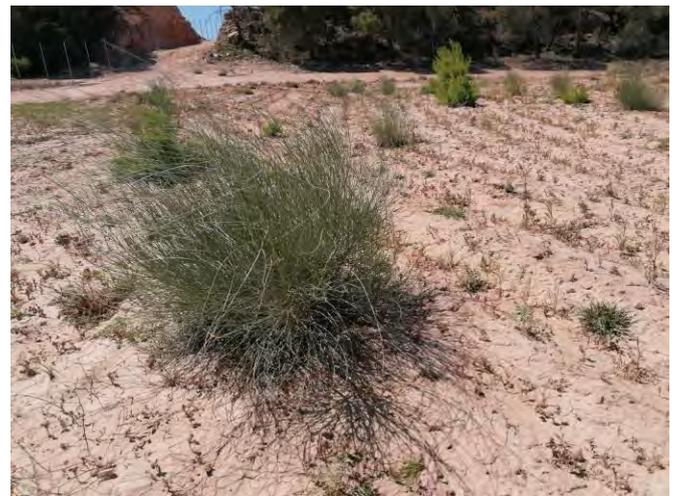
Fotografía 24.- Estado de las plantaciones realizadas.

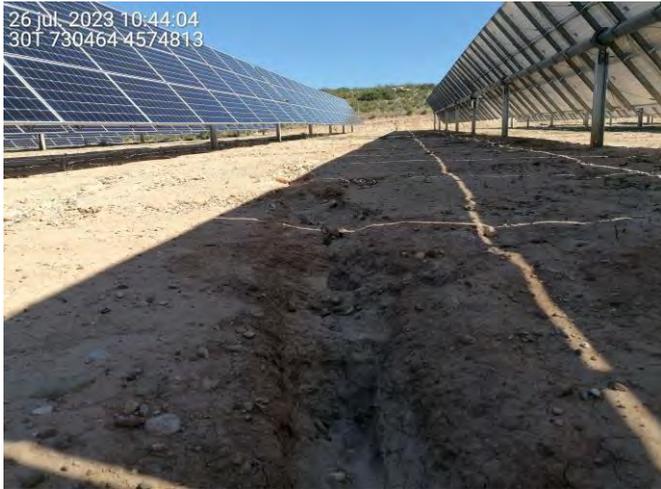
Fotografía 25.- Procesos erosivos. Inicio de cárcavas por lluvias torrenciales.

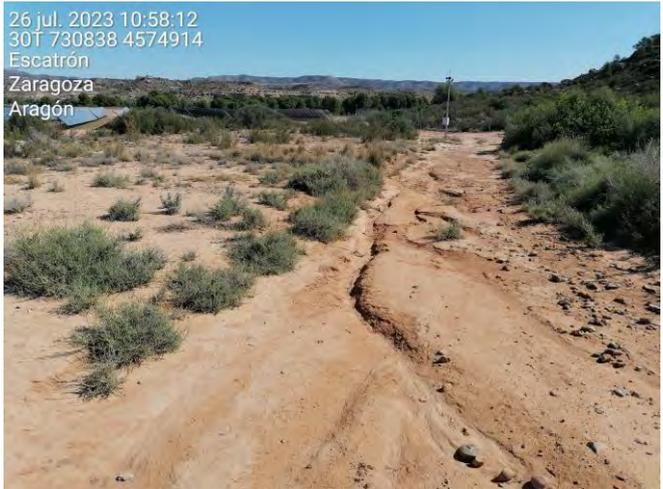
Fotografía 26.- Procesos erosivos. Inicio de cárcavas por lluvias torrenciales.

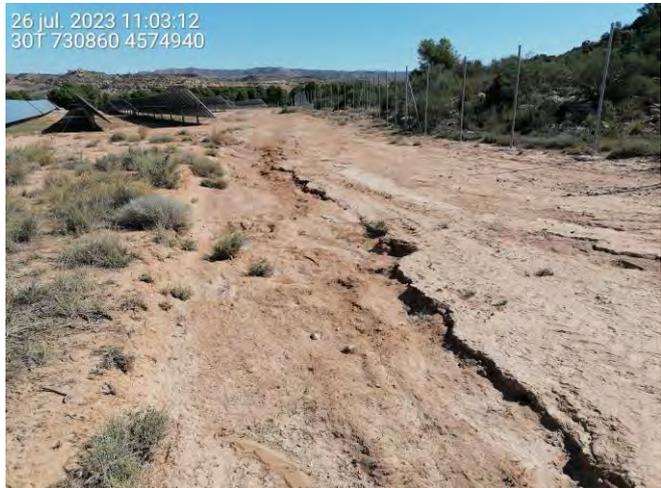
Fotografía 27.- Procesos erosivos. Inicio de cárcavas por lluvias torrenciales.

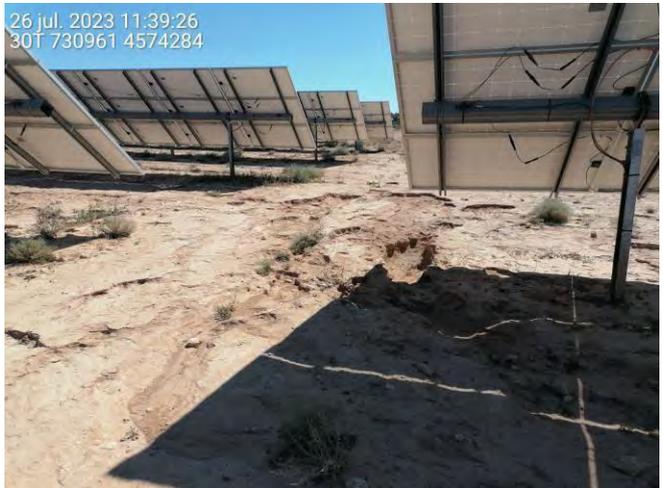
Fotografía 28.- Procesos erosivos. Inicio de cárcavas por lluvias torrenciales.

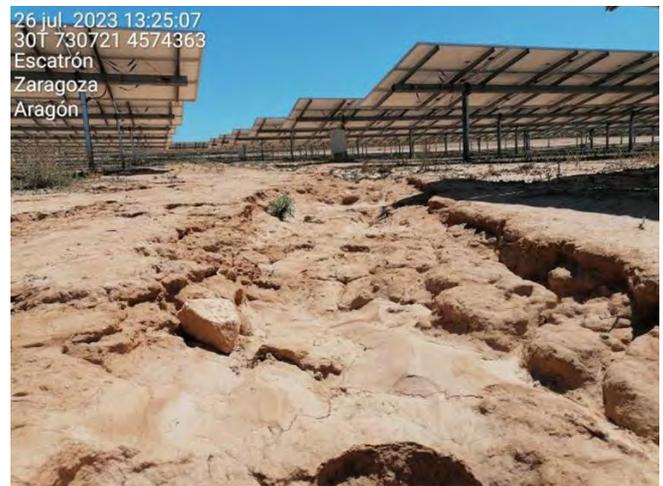
26 jul. 2023 13:25:07
30T 730721 4574363
Escatrón
Zaragoza
Aragón

Fotografía 33.- Procesos erosivos. Inicio de cárcavas por lluvias torrenciales.

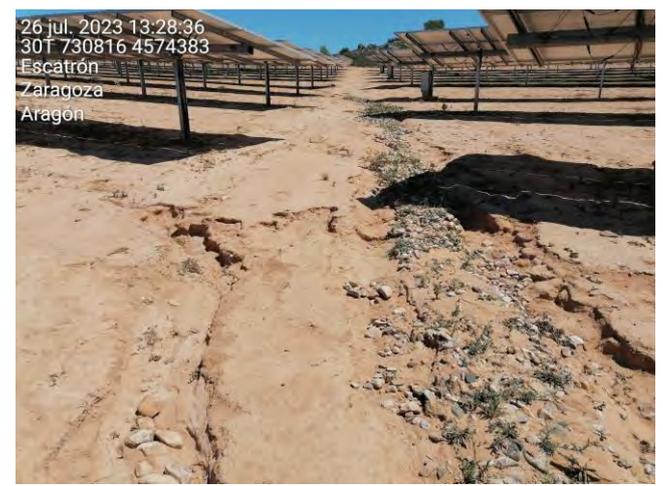
26 jul. 2023 13:28:36
30T 730816 4574383
Escatrón
Zaragoza
Aragón

Fotografía 35.- Procesos erosivos. Cárcavas y arrastres bajoseguidores.

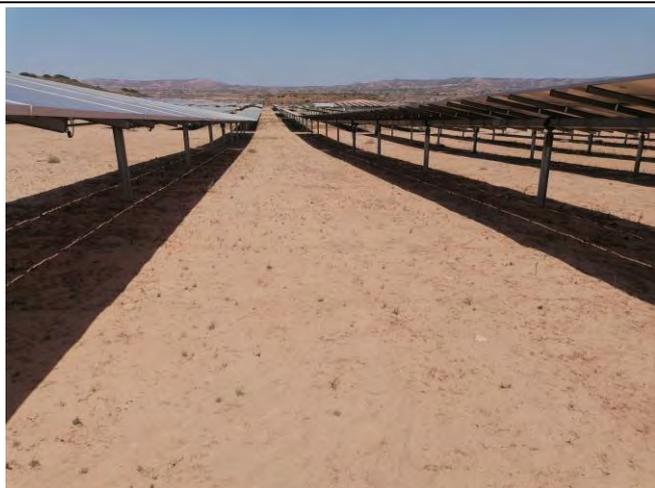
Fotografía 01. - Estado del suelo en bloques de construcción reciente.
Cubierta vegetal rala y escasa.

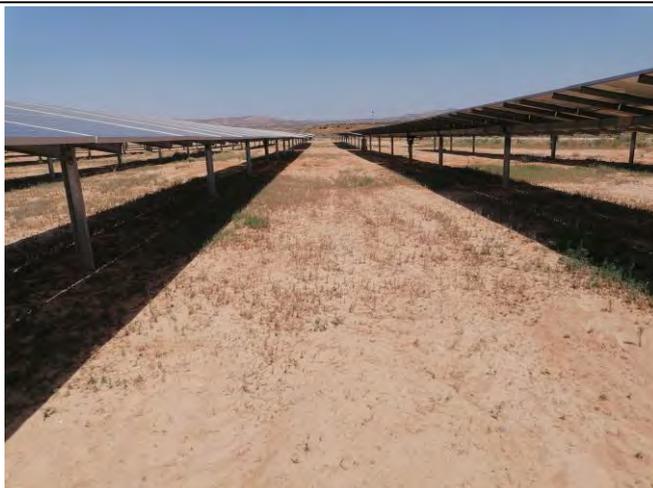
Fotografía 02. - Estado del suelo en bloques de construcción reciente.
Cubierta vegetal rala y escasa.

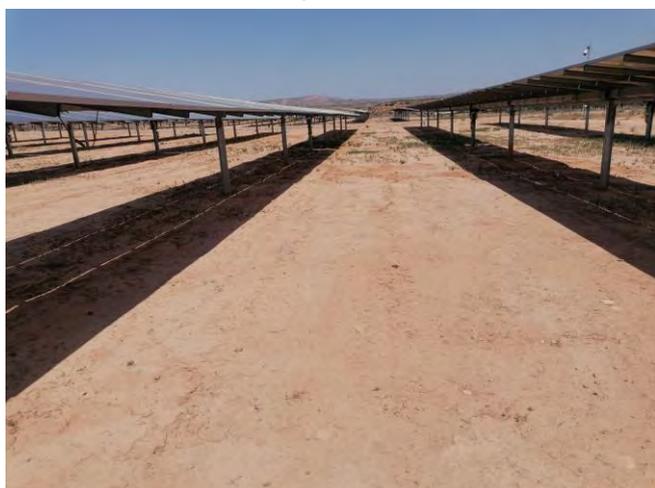
Fotografía 03. - Estado del suelo en bloques de construcción reciente.
Cubierta vegetal rala y escasa.

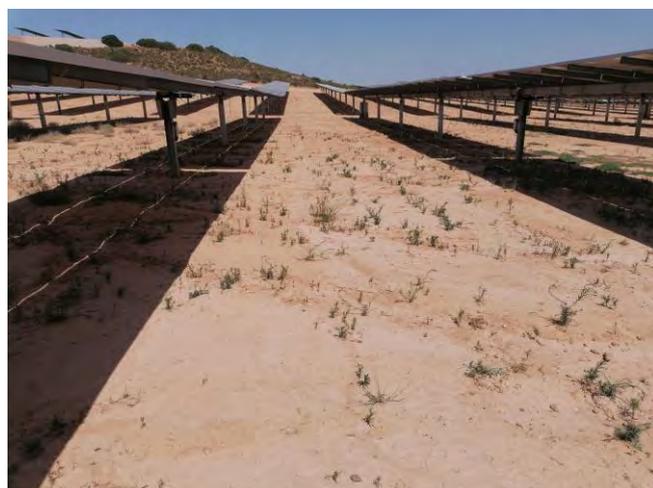
Fotografía 04. - Estado del suelo en bloques de construcción reciente.
Cubierta vegetal rala y escasa.

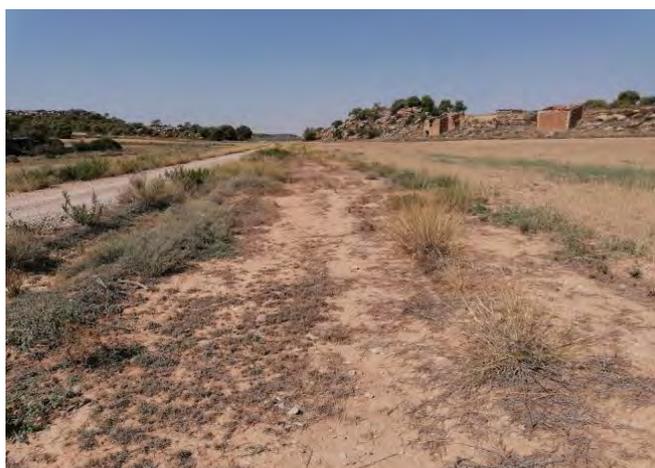
Fotografía 05. - Estado del suelo en línea de evacuación soterrada.
Cubierta vegetal incipiente.

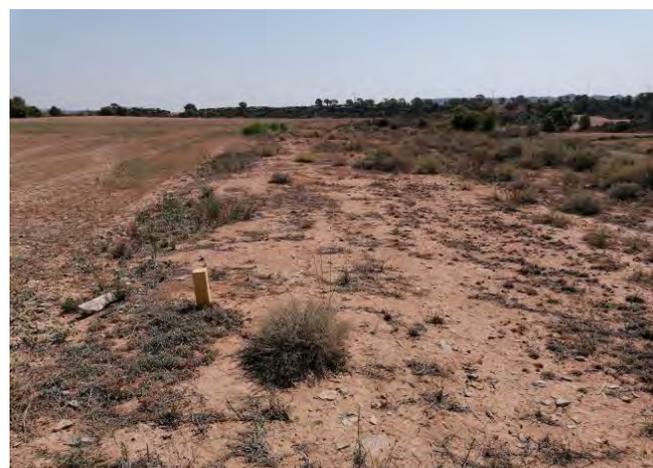
Fotografía 06. - Estado del suelo en línea de evacuación soterrada.
Cubierta vegetal incipiente.

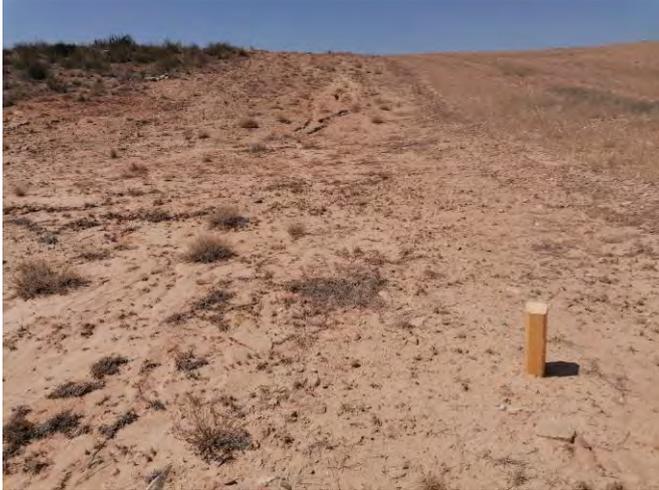
Fotografía 07.- Estado del suelo en línea de evacuación soterrada. Cubierta vegetal incipiente.

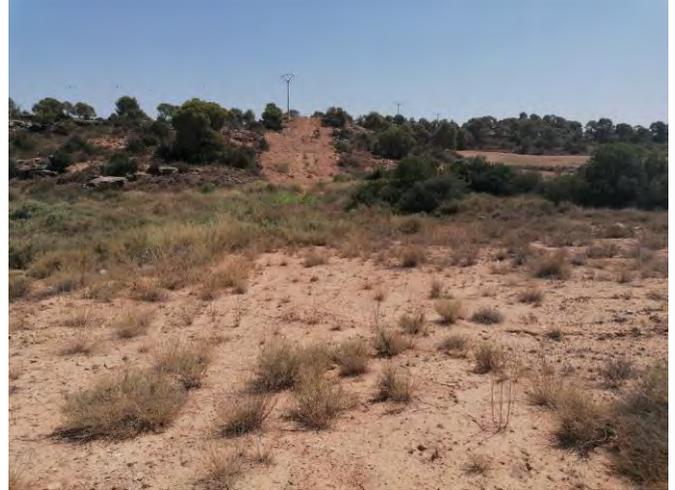
Fotografía 08.- Estado del suelo en línea de evacuación soterrada. Cubierta vegetal incipiente.

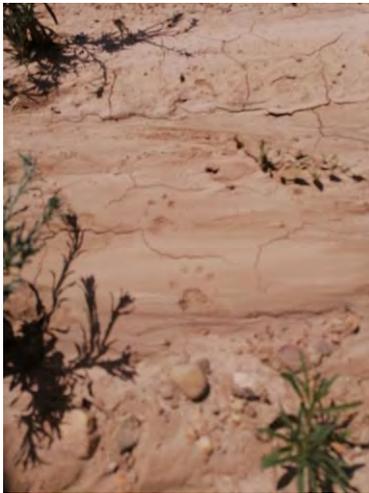
Fotografía 09.- Permeabilidad del vallado: huellas de garduña dentro del perímetro vallado.

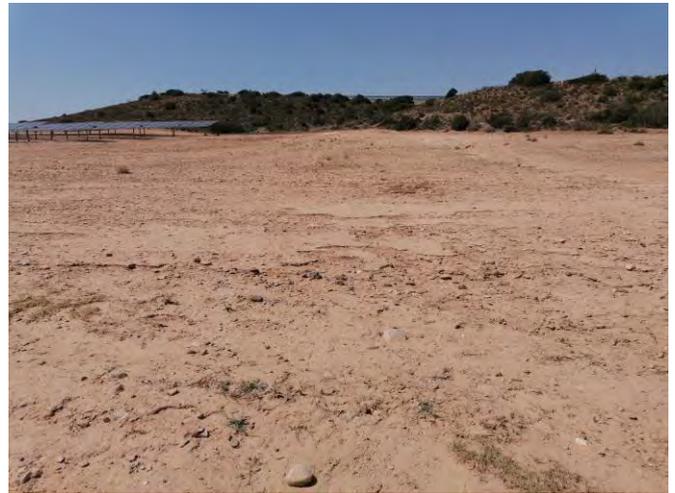
Fotografía 10.- Estado de las hidro-siembras realizadas.

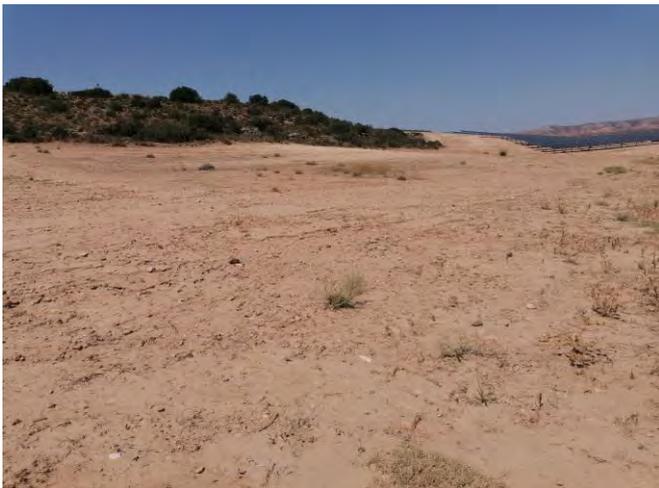
Fotografía 11.- Estado de las hidro-siembras realizadas.

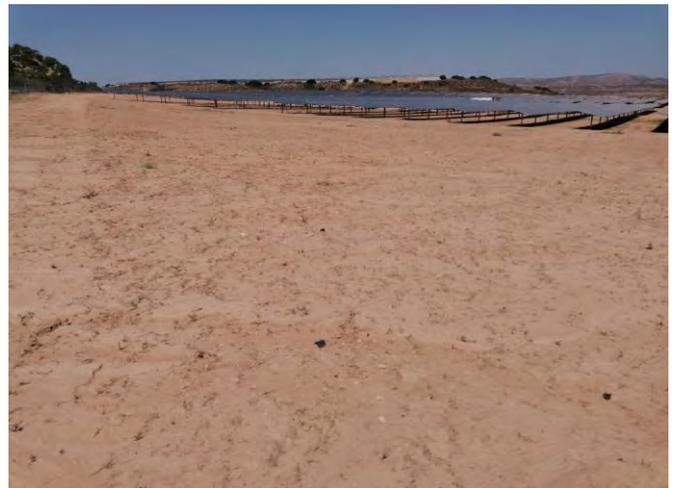
Fotografía 12.- Estado de las hidro-siembras realizadas.

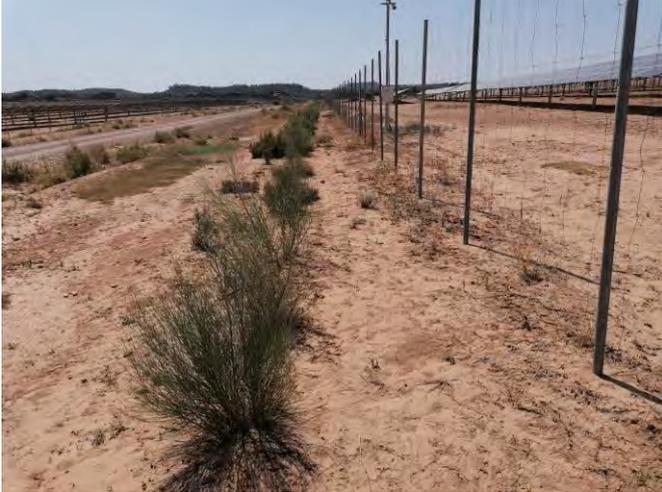
Fotografía 13.- Estado de la pantalla perimetral: Vallado de la pista central, semi-perímetro Oeste.
