PSF DESAFÍO SOLAR

T.M. Escatrón | Zaragoza

VIGILANCIA AMBIENTAL PSF/LAAT EN EXPLOTACIÓN

PROYECTO	PSF DESAFÍO SOLAR	INFORME:	2º Cuatrimestre AÑO 3 (junio 2023 – septiembre 2023)
PROMOTOR	VECTOR RENEWABLES		
RESPONSABLE	Cristóbal Martínez Iniesta	MAIL	cristobal@ideasmedioambientales.com
TÉCNICO 1	Marco A. Escudero Diego	TÉCNICO 2	
TÉCNICO 3		TÉCNICO 4

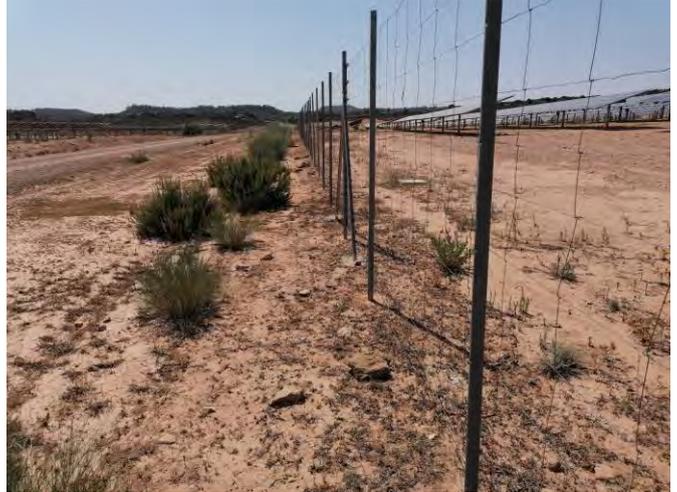
Fotografía 14.- Estado de la pantalla perimetral: Vallado de la pista central, semi-perímetro Oeste.

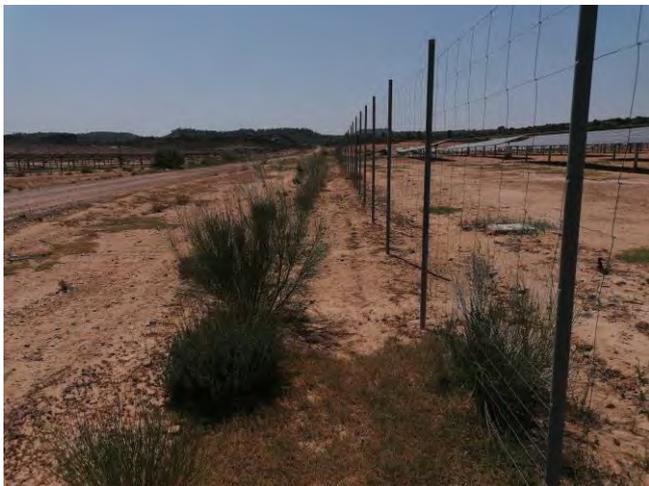
Fotografía 15.- Estado de la pantalla perimetral: Vallado de la pista central, semi-perímetro Oeste.

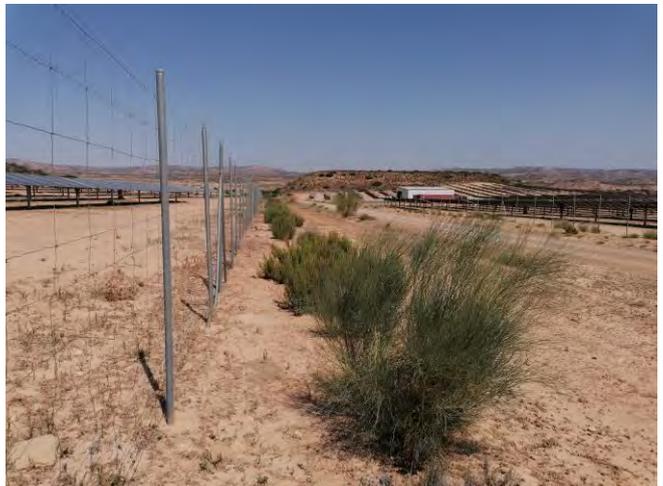
Fotografía 16.- Estado de la pantalla perimetral: Vallado de la pista central, semi-perímetro Oeste.

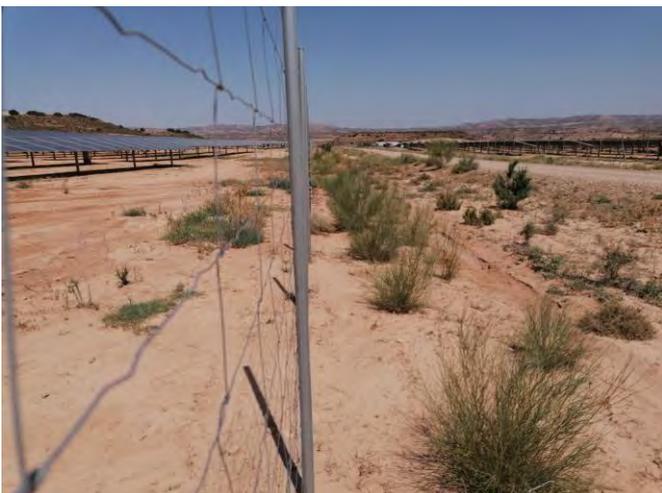
Fotografía 17.- Estado de la pantalla perimetral: Vallado de la pista central, semi-perímetro Oeste.

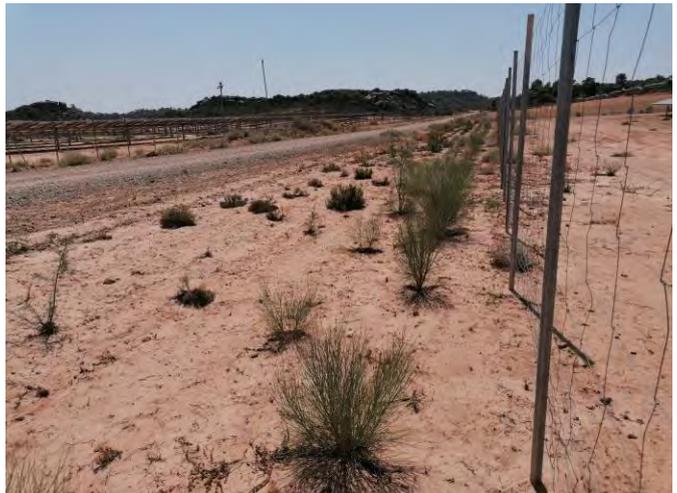
Fotografía 18.- Estado de la pantalla perimetral: Vallado de la pista central, semi-perímetro Oeste.

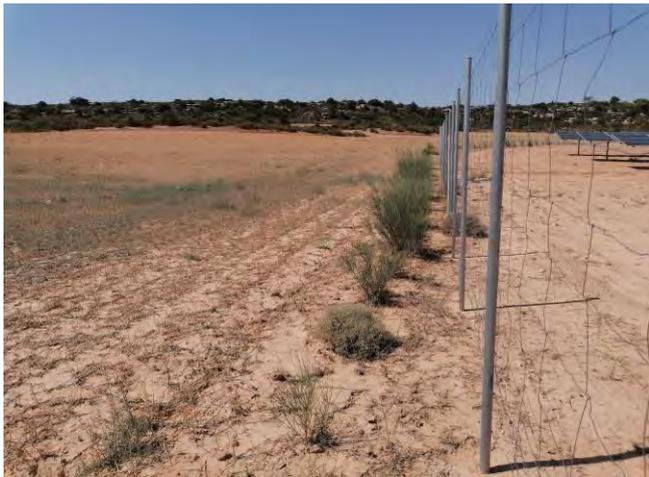
Fotografía 19.- Estado de la pantalla perimetral: Vallado del lado Sur, semi-perímetro Oeste.

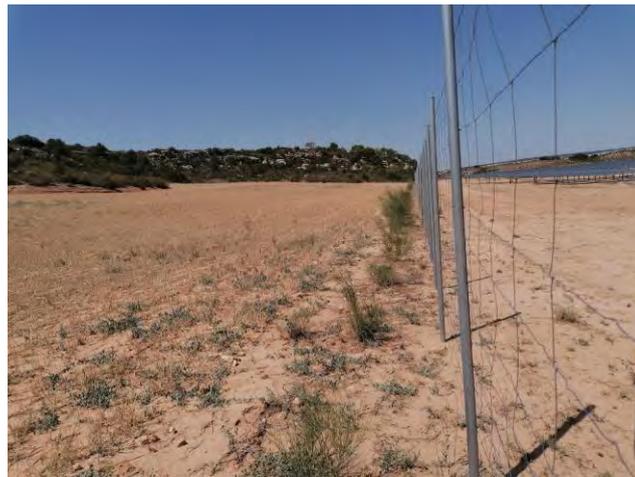
Fotografía 20.- Estado de la pantalla perimetral: Vallado del lado Sur, semi-perímetro Oeste.

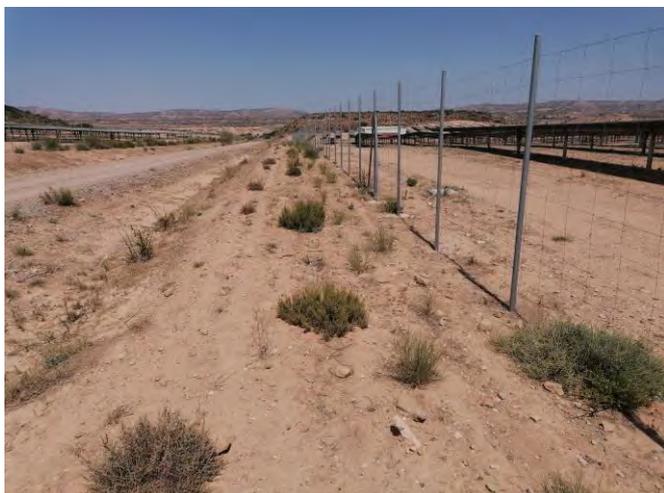
Fotografía 21.- Estado de la pantalla perimetral: Vallado de la pista central, semi-perímetro Este.

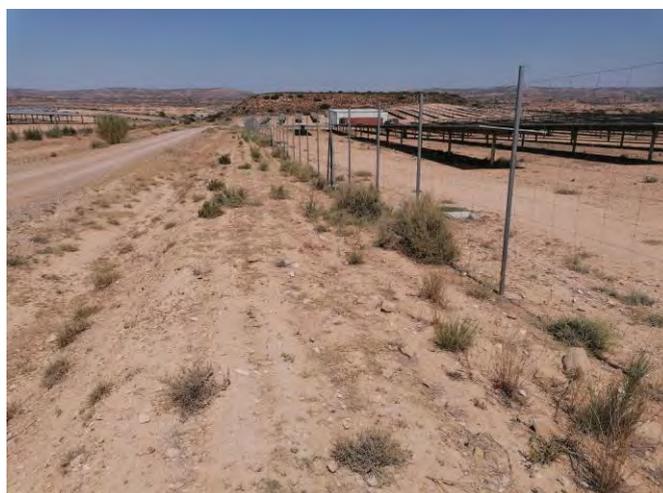
Fotografía 22.- Estado de la pantalla perimetral: Vallado de la pista central, semi-perímetro Este.

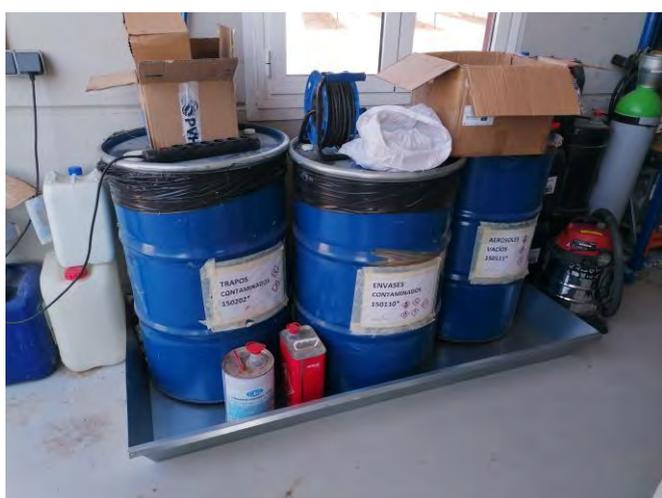
Fotografía 23.- Gestión de residuos: Bidones-contenedores etiquetados.

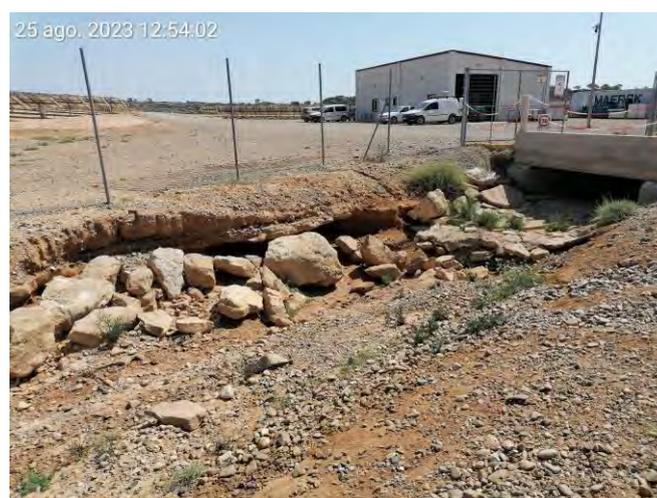
25 ago. 2023 12:54:24
30T 730367 4574786

Fotografía 24.- Procesos erosivos. Estado de la cuneta junto alpuente de acceso en la pista central tras las últimas tormentas.

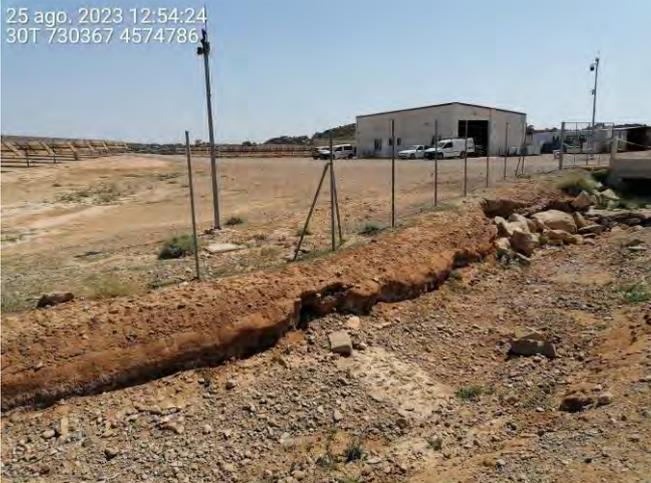
25 ago. 2023 12:54:38
30T 730363 4574790

Fotografía 25.- Procesos erosivos. Estado de la cuneta junto alpuente de acceso en la pista central tras las últimas tormentas.

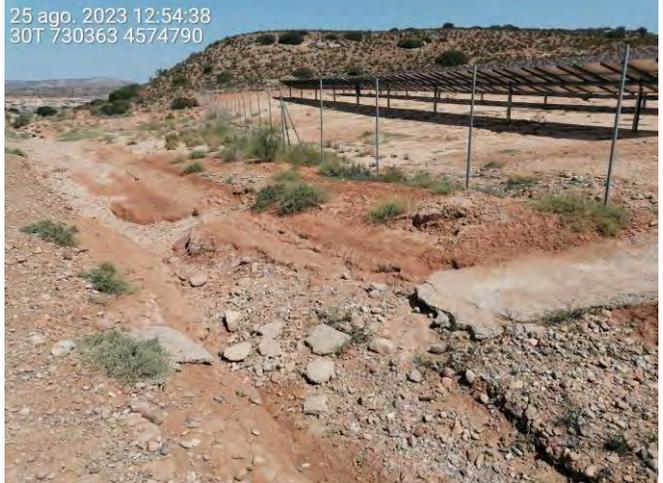
25 ago. 2023 13:40:20
30T 730206 4574453

Fotografía 26.- Procesos erosivos. Estado de la cuneta junto alpuente de acceso en la pista central tras las últimas tormentas.

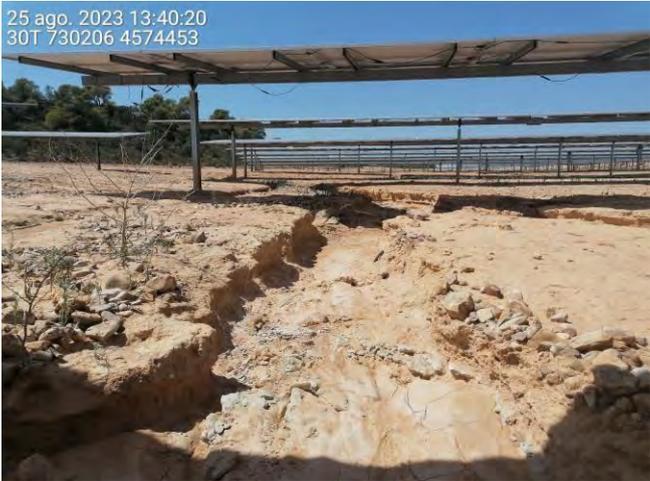
25 ago. 2023 13:14:49
30T 730403 4574354
Escatrón
Zaragoza
Aragón

Fotografía 27.- Procesos erosivos. Inicio de cárcavas por lluvias torrenciales.

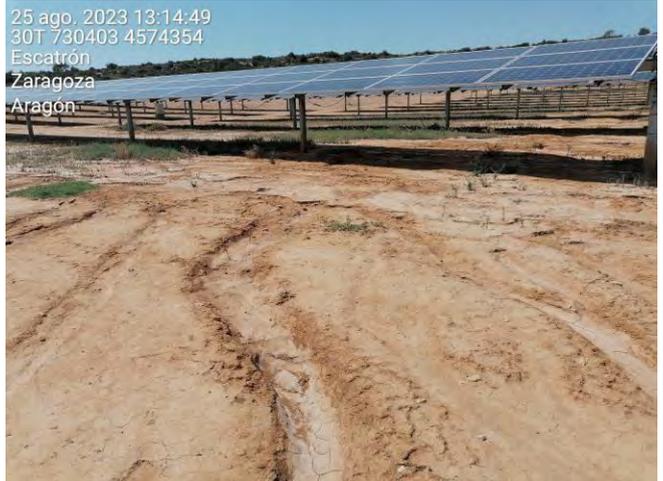
25 ago. 2023 13:41:55
30T 730177 4574451

Fotografía 28.- Procesos erosivos. Inicio de cárcavas por lluvias torrenciales.

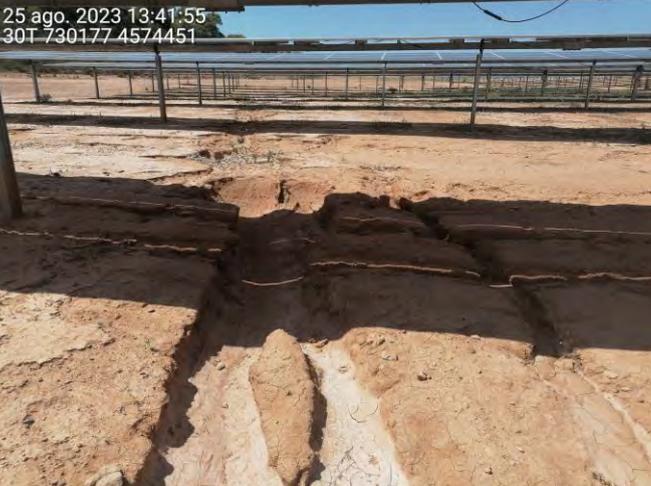
25 ago. 2023 13:25:48
30T 730382 4574354

Fotografía 29.- Procesos erosivos. Inicio de cárcavas por lluvias torrenciales.

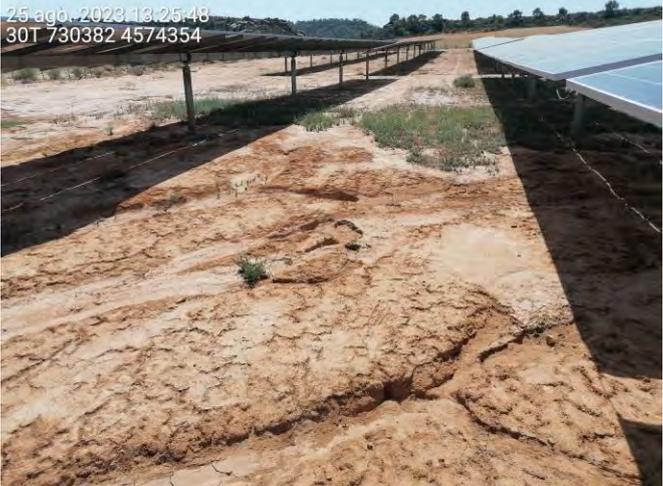
Fotografía 30.- Procesos erosivos. Inicio de cárcavas por lluvias torrenciales.

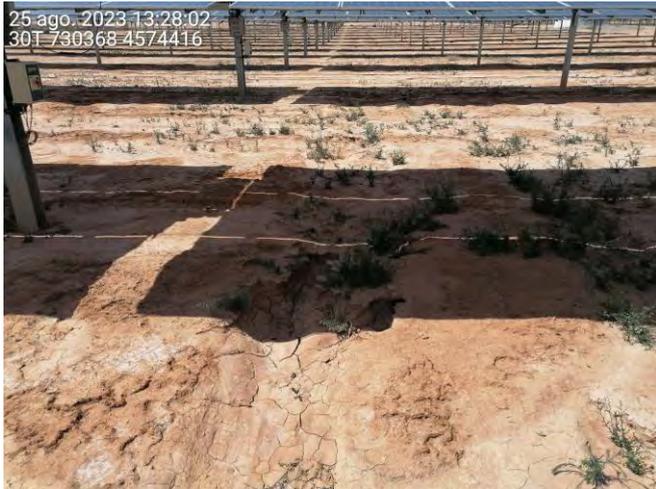
25 ago. 2023 13:28:02
30T 730368 4574416

Fotografía 31.- Procesos erosivos. Inicio de cárcavas por lluvias torrenciales.

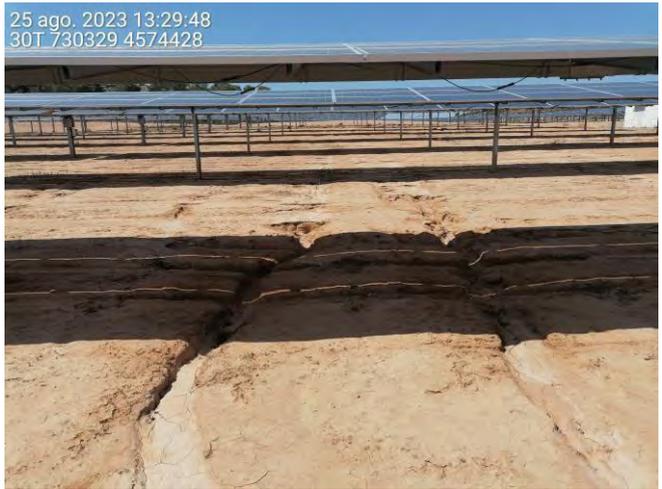
25 ago. 2023 13:29:48
30T 730329 4574428

Fotografía 32.- Procesos erosivos. Inicio de cárcavas por lluvias torrenciales.

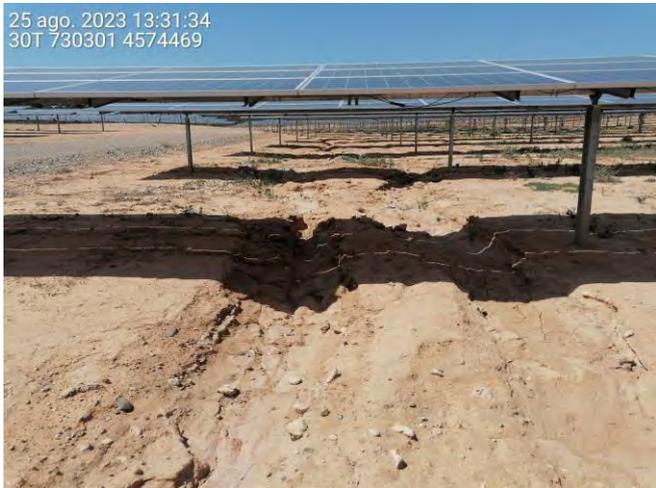
25 ago. 2023 13:31:34
30T 730301 4574469

Fotografía 33.- Procesos erosivos. Inicio de cárcavas por lluvias torrenciales.

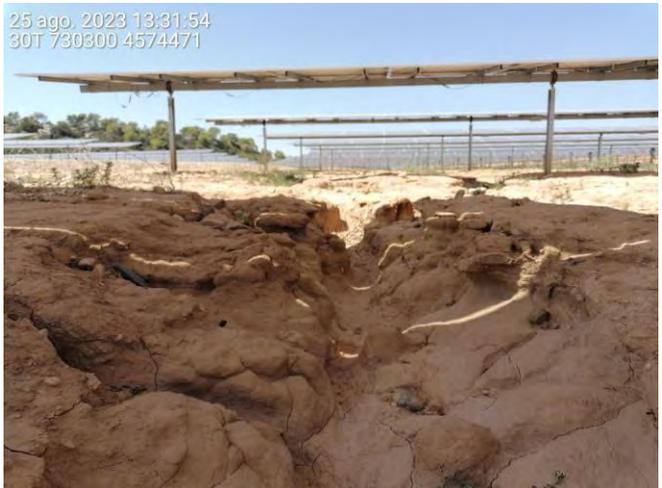
25 ago. 2023 13:31:54
30T 730300 4574471

Fotografía 34.- Procesos erosivos. Inicio de cárcavas por lluvias torrenciales.

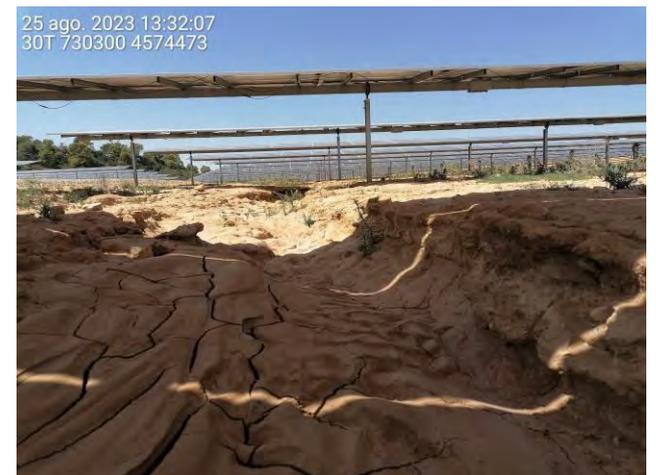
25 ago. 2023 13:32:07
30T 730300 4574473

Fotografía 35.- Procesos erosivos. Cárcavas y arrastres bajo seguidores.

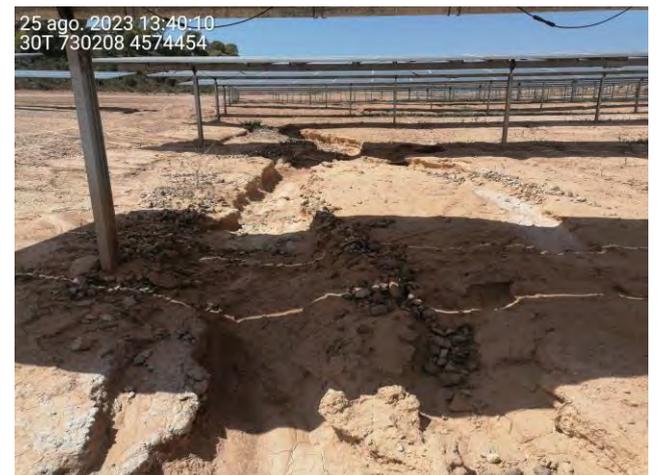
25 ago. 2023 13:40:10
30T 730208 4574454

Fotografía 35.- Procesos erosivos. Cárcavas y arrastres bajo seguidores.

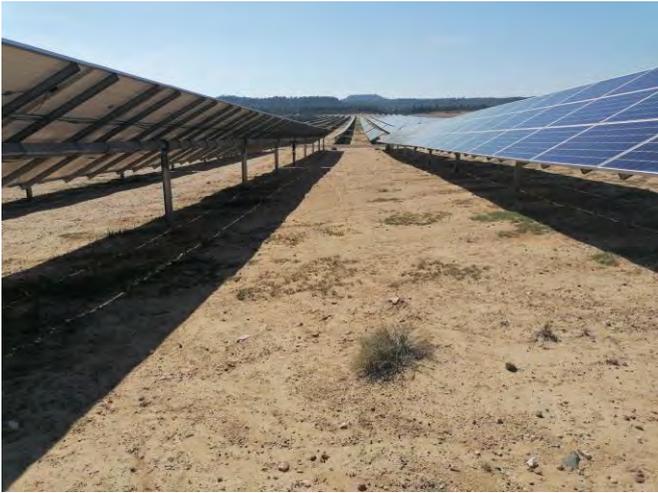
Fotografía 01.- Estado del suelo en bloques de construcción reciente.
Cubierta vegetal rala y escasa.

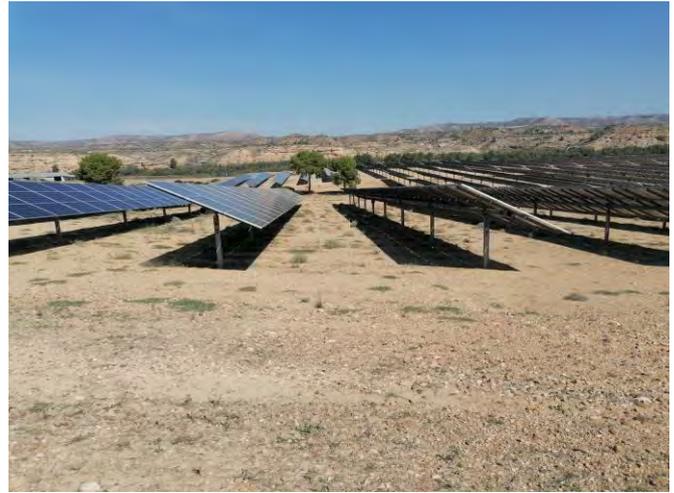
Fotografía 02.- Estado del suelo en bloques de construcción reciente.
Cubierta vegetal rala y escasa.

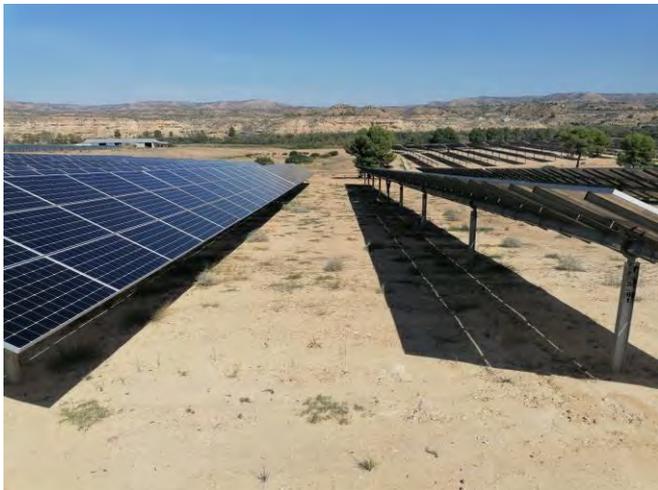
Fotografía 03.- Estado del suelo en bloques de construcción reciente.
Cubierta vegetal rala y escasa.

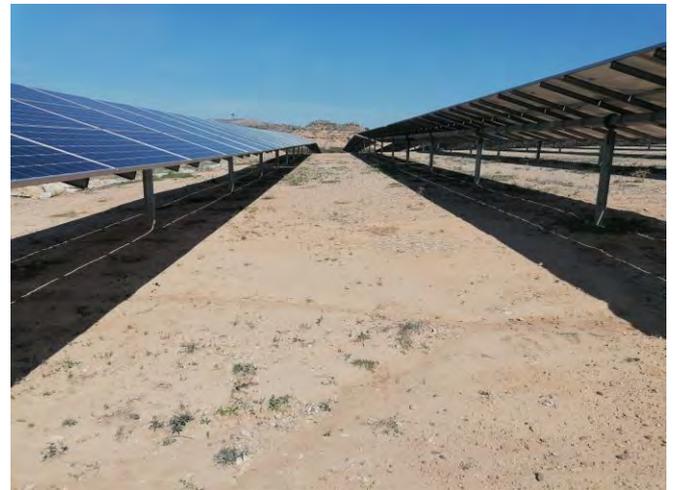
Fotografía 04.- Estado del suelo en bloques de construcción reciente.
Cubierta vegetal rala y escasa.

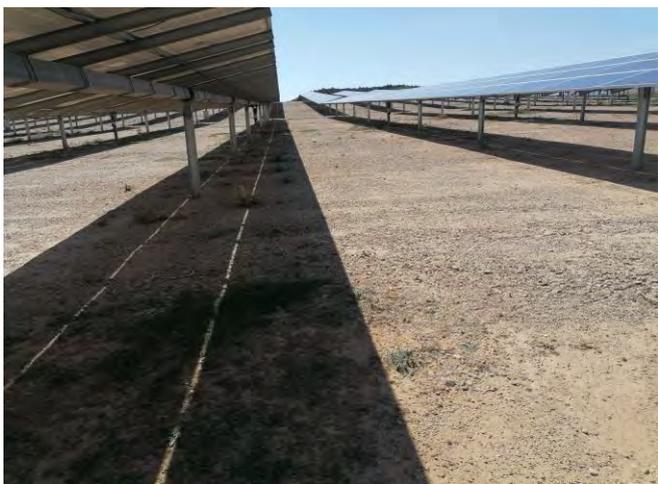
Fotografía 05.- Estado del suelo en bloques de construcción reciente.
Cubierta vegetal rala y escasa.

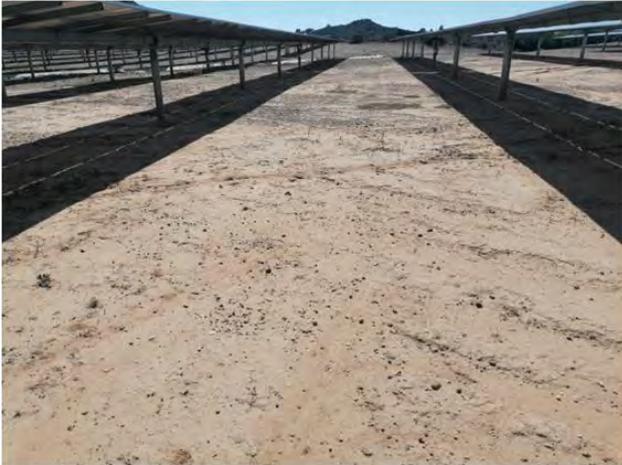
Fotografía 07.- Estado del suelo en bloques de construcción reciente. Cubierta vegetal escasa.

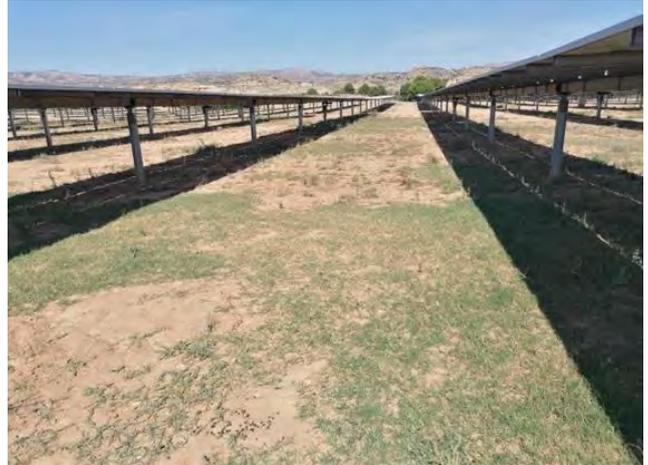
Fotografía 08.- Estado del suelo en bloques de construcción reciente. Cubierta vegetal escasa.

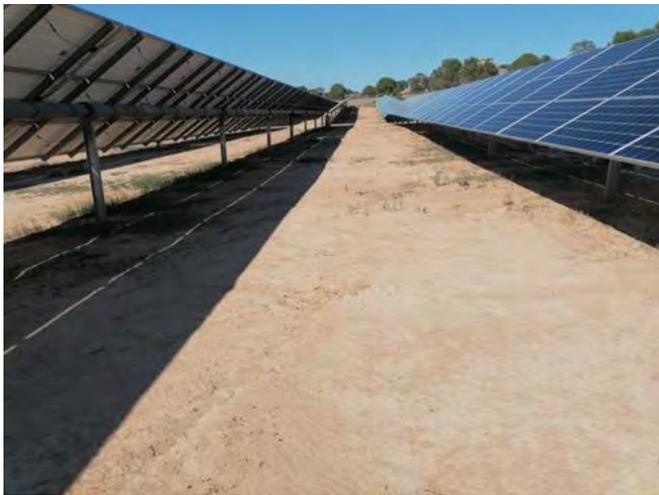
Fotografía 09.- Estado del suelo en bloques de construcción reciente. Cubierta vegetal escasa. Pie de lentisco (*Pistacia lentiscus*).

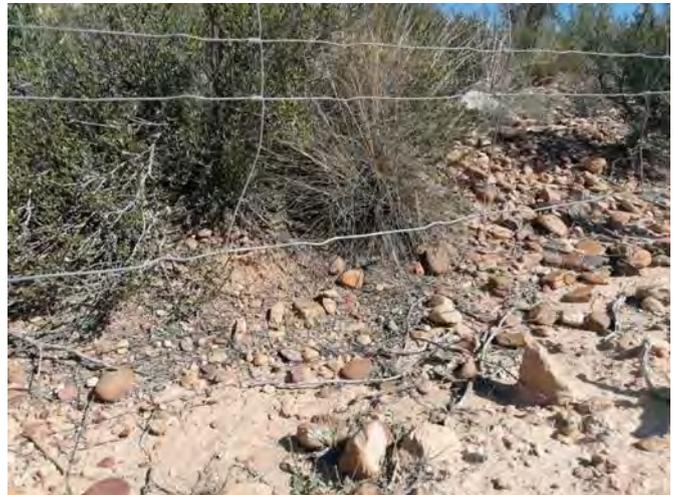
Fotografía 10.- Permeabilidad del vallado: Espacio inferior bajo el vallado mayor de 15 centímetros.

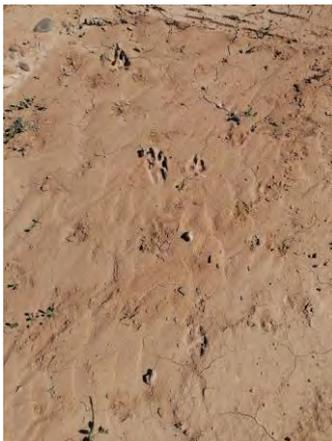
Fotografía 11.- Permeabilidad del vallado: huellas de zorro dentro del perímetro vallado.

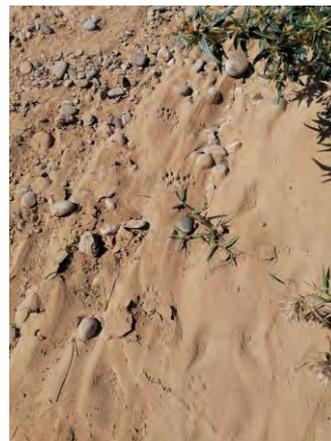
Fotografía 12.- Permeabilidad del vallado: huellas de zorro dentro del perímetro vallado.

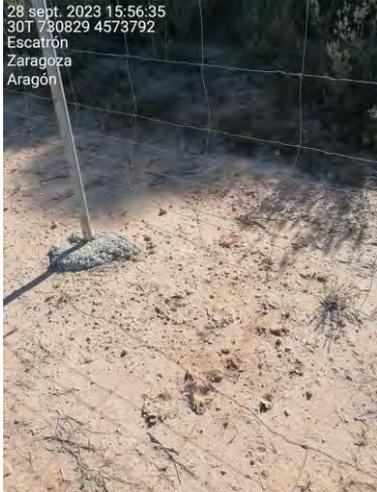
Fotografía 13.- Permeabilidad del vallado: huellas de jabalí cruzando el vallado.

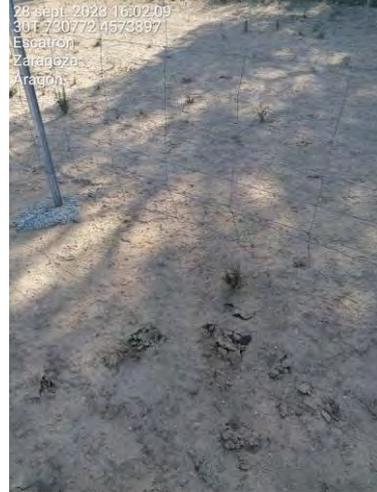
Fotografía 14.- Permeabilidad del vallado: huellas de jabalí cruzando el vallado.

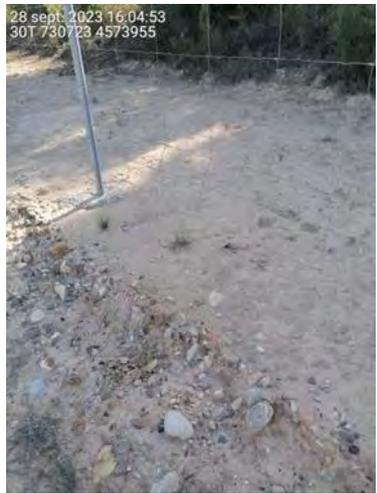
Fotografía 15.- Permeabilidad del vallado: huellas de jabalí cruzando el vallado.

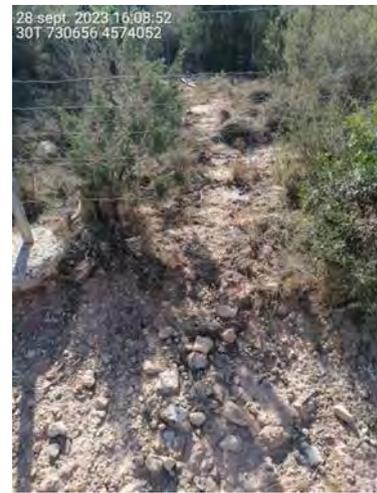
Fotografía 15.- Permeabilidad del vallado: huellas de jabalí cruzando el vallado.

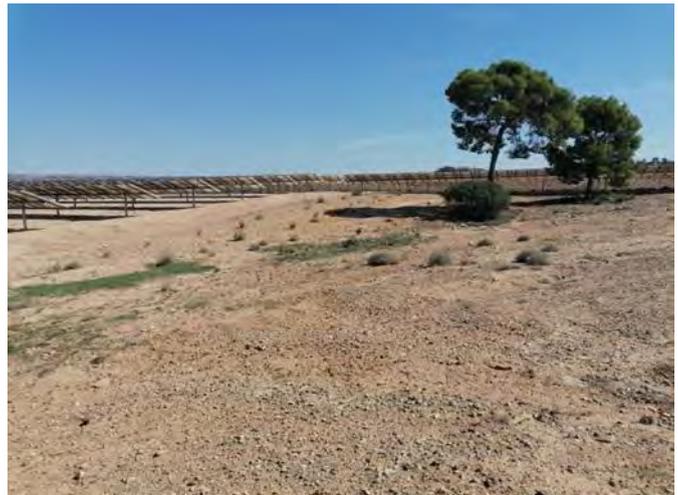
Fotografía 18.- Estado de las plantaciones realizadas.

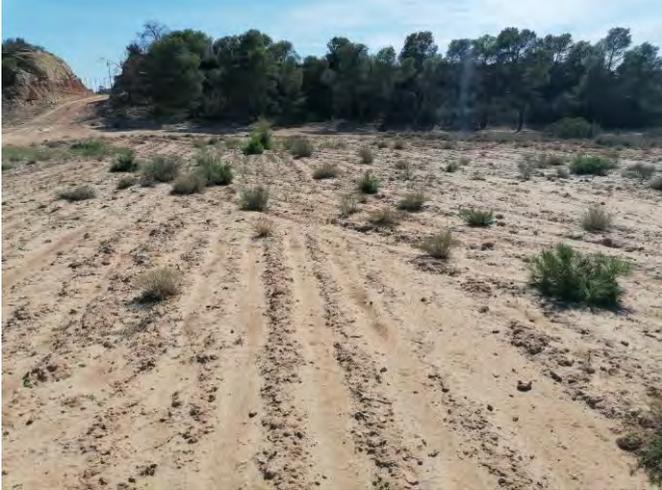
Fotografía 19.- Estado de las plantaciones realizadas.

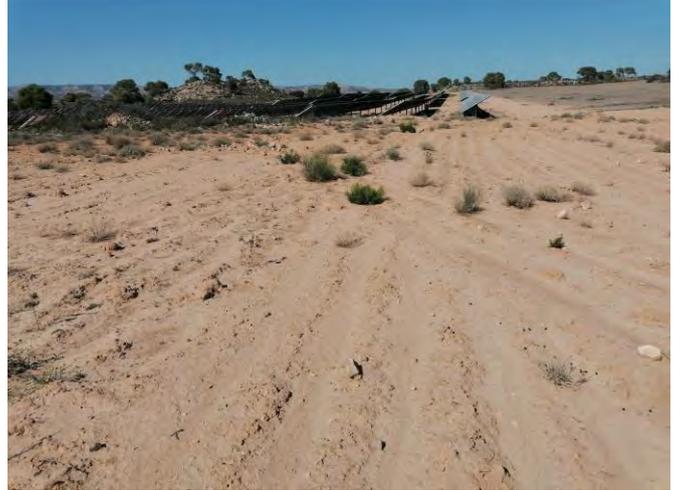
Fotografía 20.- Estado de las plantaciones realizadas.

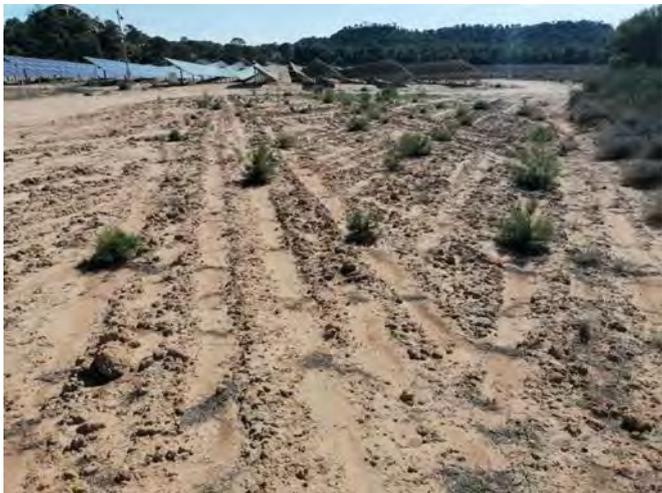
Fotografía 21.- Estado de las plantaciones realizadas.

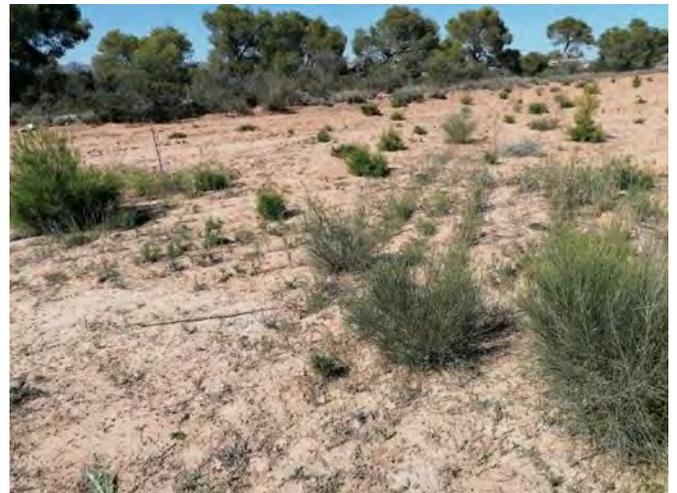
Fotografía 22.- Estado de las plantaciones realizadas.

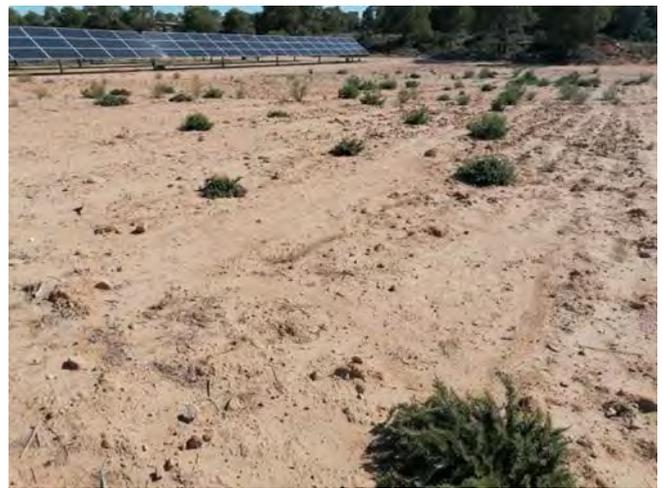
Fotografía 23.- Estado de las plantaciones realizadas.

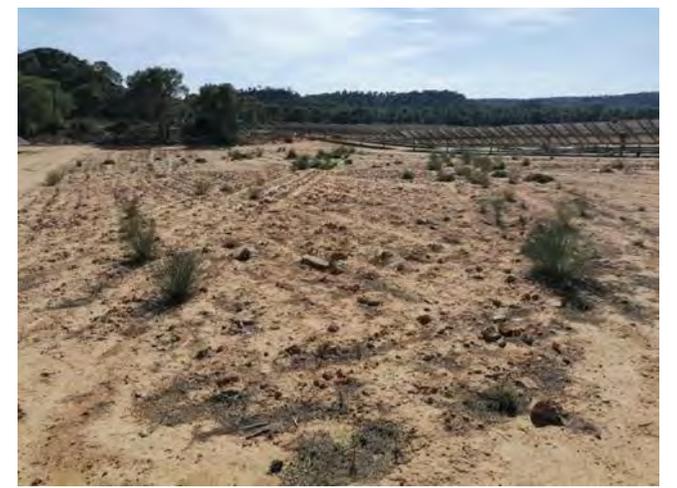
Fotografía 24.- Estado de las plantaciones realizadas.

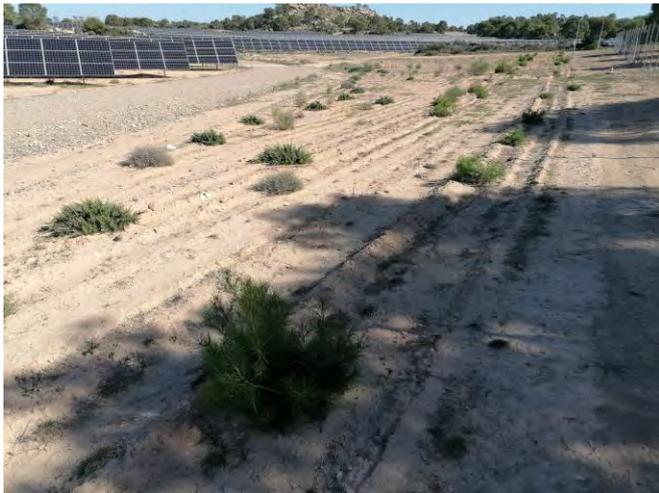
Fotografía 25.- Estado de las plantaciones realizadas.

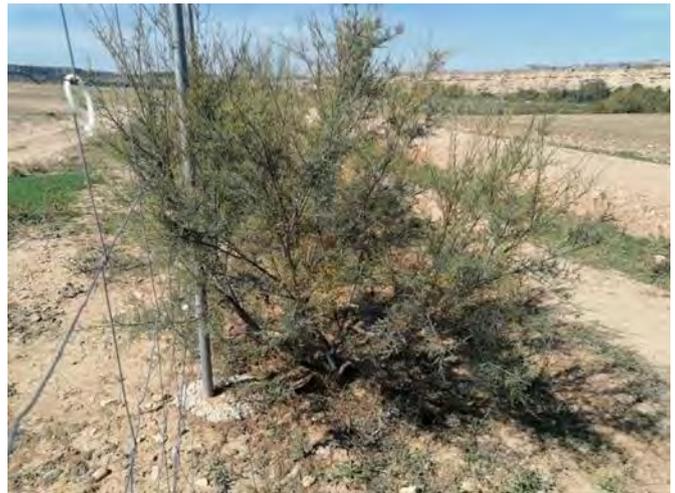
Fotografía 26.- Estado de la pantalla perimetral, lado Norte (semi-recinto Este), pantalla visual en el tramo próximo al Camino Natural del Ebro (GR-99).

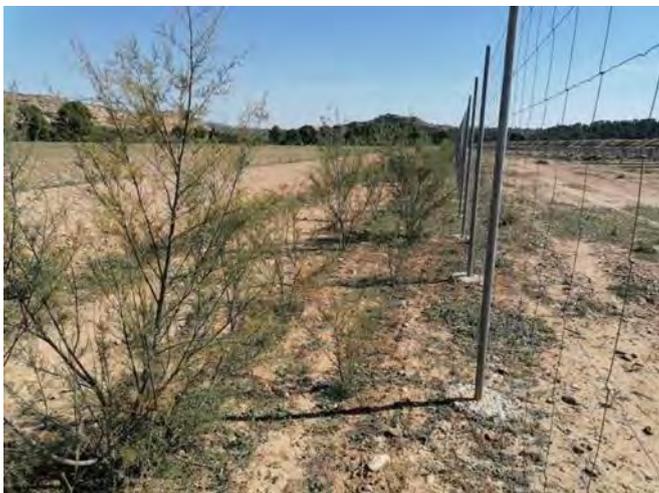
Fotografía 27.- Estado de la pantalla perimetral, lado Norte (semi-recinto Este), pantalla visual en el tramo próximo al Camino Natural del Ebro (GR-99).

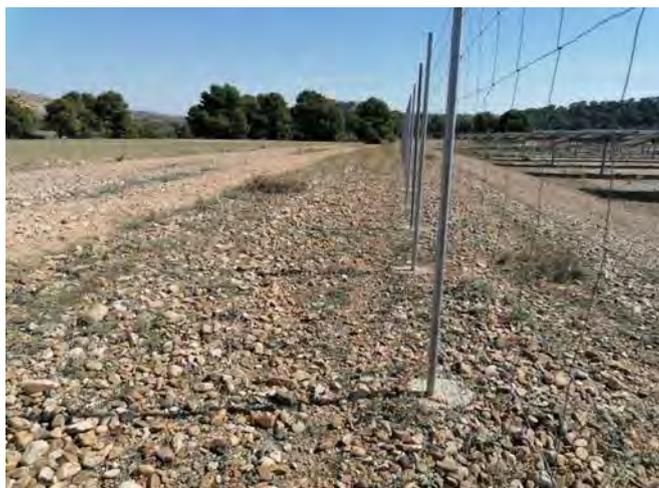
Fotografía 28.- Estado de la pantalla perimetral, lado Norte (semi-recinto Este), pantalla visual en el tramo próximo al Camino Natural del Ebro (GR-99).

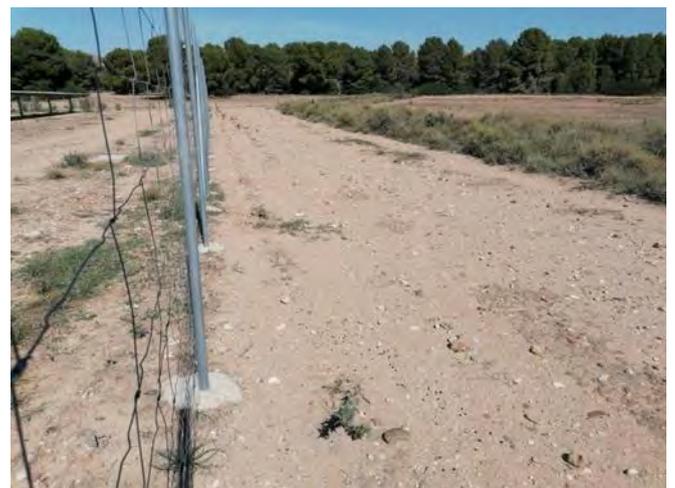
Fotografía 29.- Estado de la pantalla perimetral, lado Norte (semi-recinto Este), pantalla visual en el tramo próximo al Camino Natural del Ebro (GR-99).

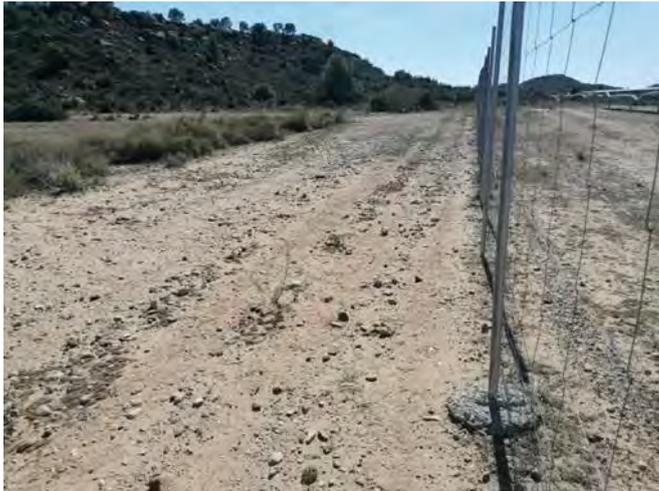
Fotografía 30.- Estado de la pantalla perimetral, lado Este (semi-recinto Este), pantalla visual en el tramo próximo al Camino Natural del Ebro (GR-99).

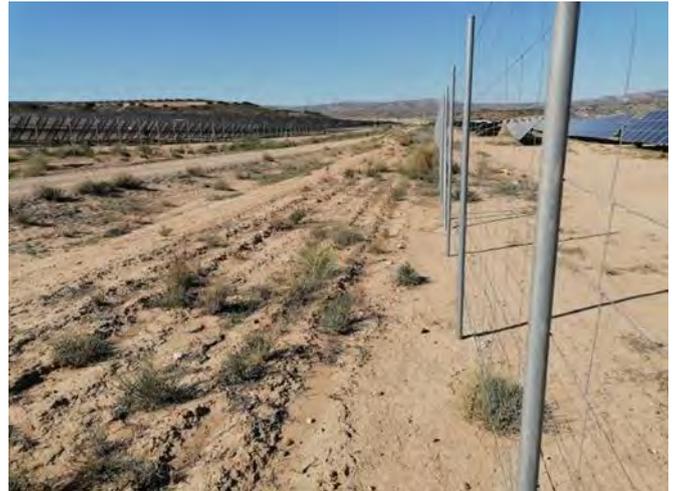
Fotografía 31.- Estado de la pantalla perimetral, lado Este (semi- recinto Este), pantalla visual en el tramo próximo al Camino Natural del Ebro (GR-99).

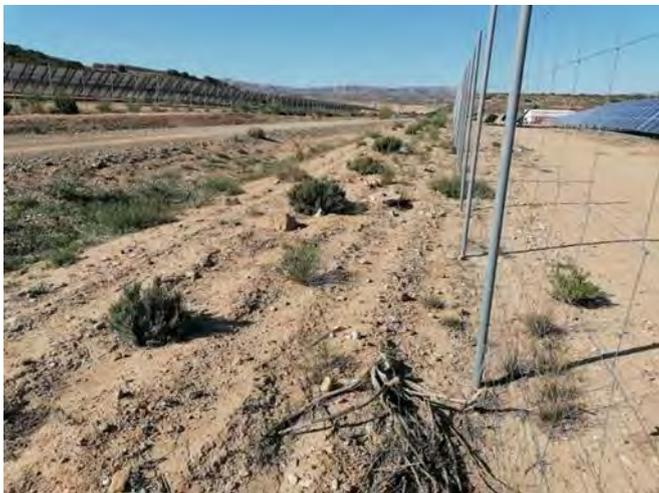
Fotografía 32.- Estado de la pantalla perimetral en torno a la pista central (semi-recinto Este).

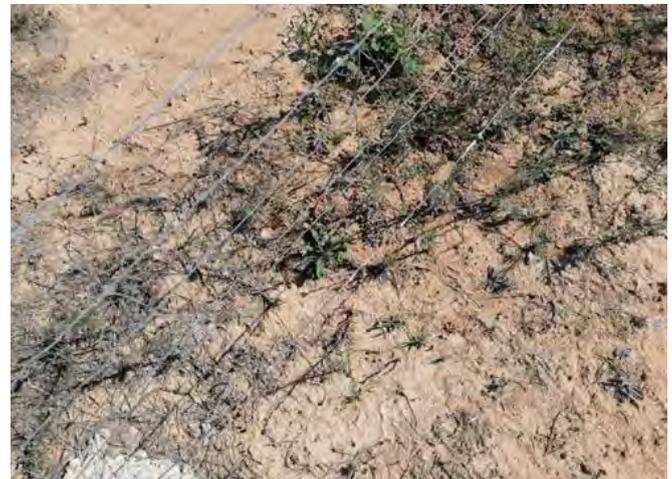
Fotografía 39.- Incidencias de colisión de aves contra el vallado. Plumas de paloma torcaz en vallado. No hay cadáver, el cual fue observado por los operarios en las jornadas previas.

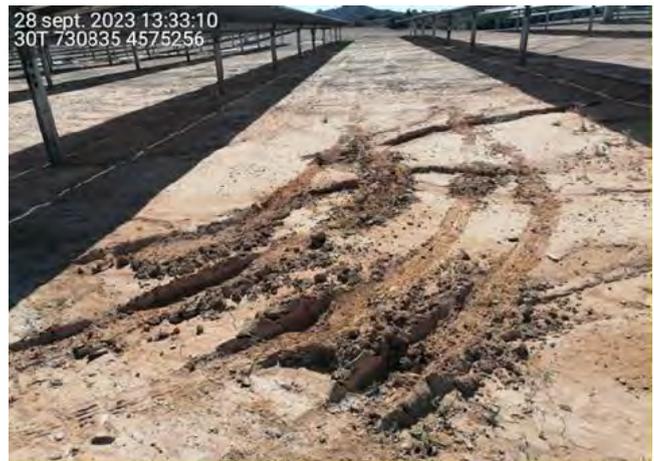
Fotografía 41.- Erosión. Inicio de cárcavas y arrastres bajo seguidores.

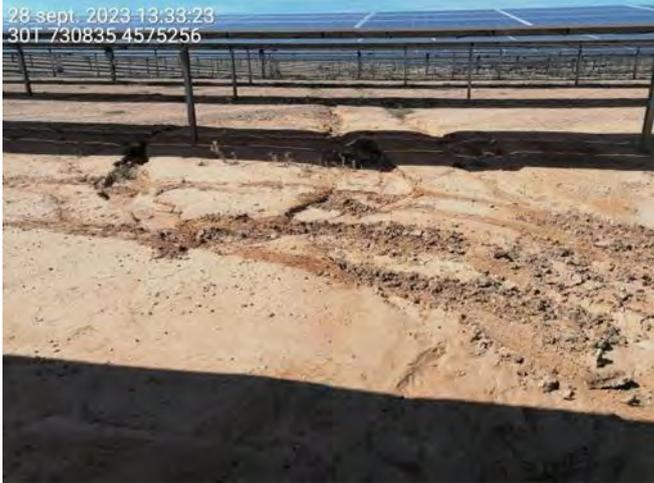
Fotografía 42.- Erosión. Inicio de cárcavas y arrastres bajo seguidores.

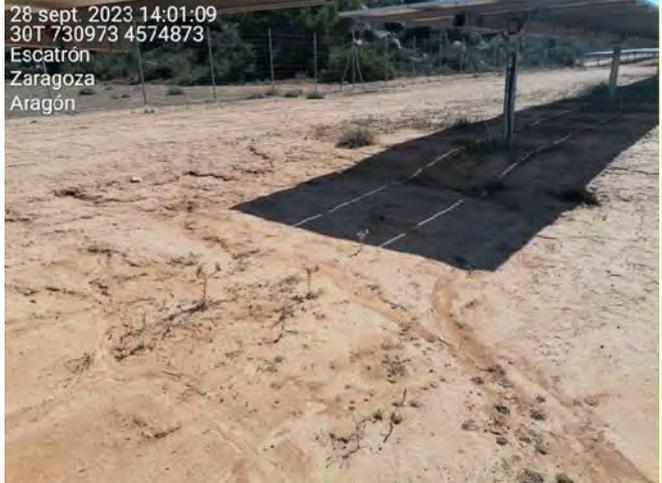
Fotografía 43.- Procesos erosivos. Inicio de cárcavas y arrastres bajo seguidores.

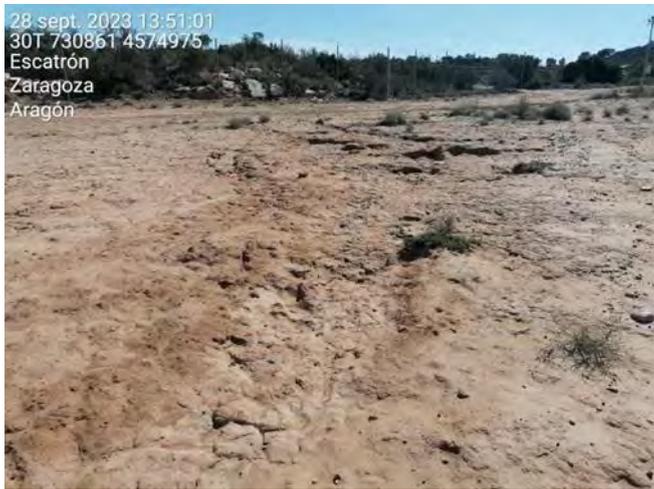
Fotografía 44.- Procesos erosivos. Erosión. Inicio de cárcavas y arrastres bajo seguidores.

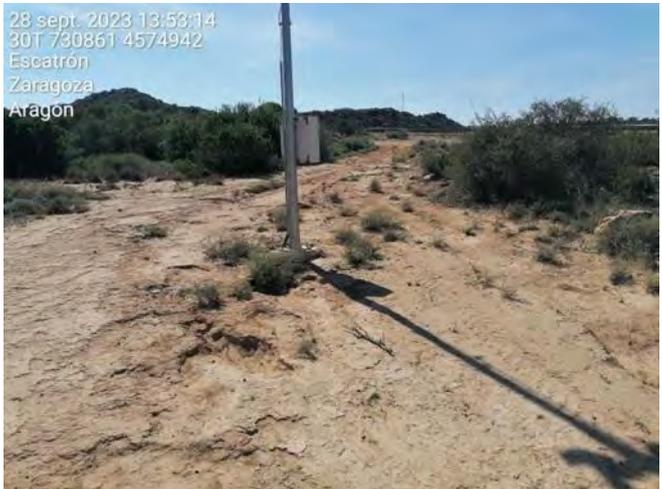
Fotografía 45.- Procesos erosivos. Inicio de cárcavas y arrastres en caminos.

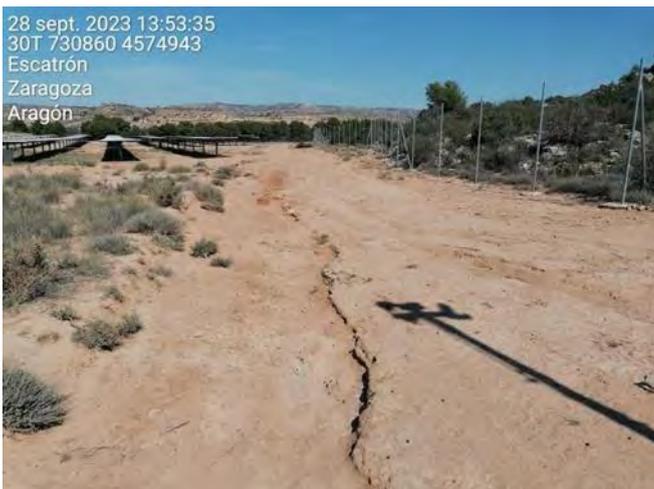
Fotografía 46.- Procesos erosivos. Inicio de cárcavas y arrastres en caminos.

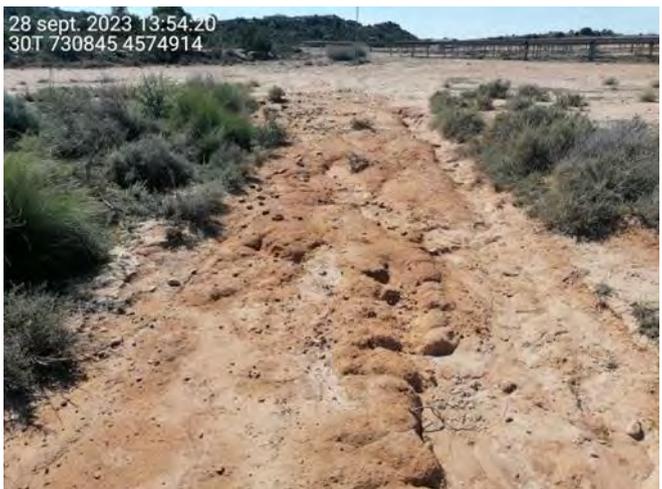
Fotografía 47.- Procesos erosivos. Inicio de cárcavas y arrastres en caminos.

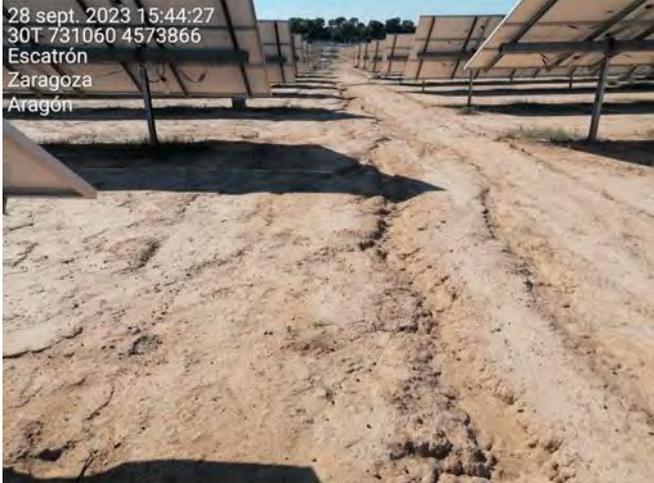
Fotografía 48.- Procesos erosivos. Inicio de cárcavas y arrastres en caminos.

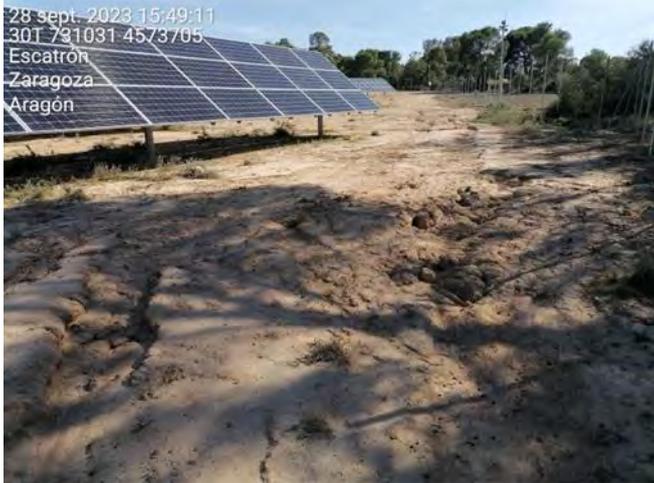
Fotografía 49.- Procesos erosivos. Inicio de cárcavas y arrastres en caminos.

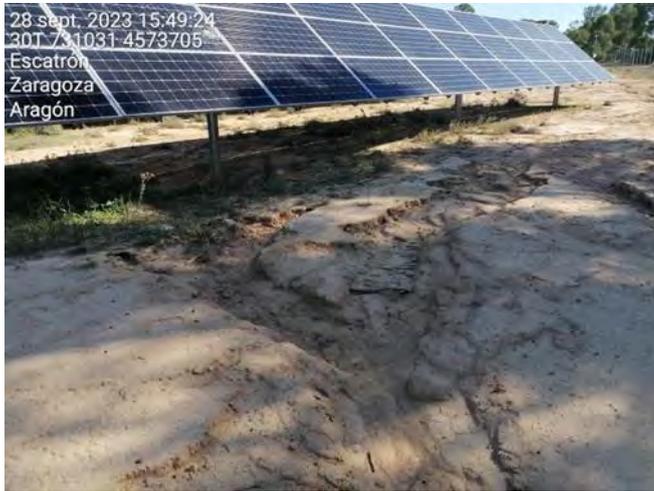
Fotografía 50.- Procesos erosivos. Inicio de cárcavas y arrastres en caminos.

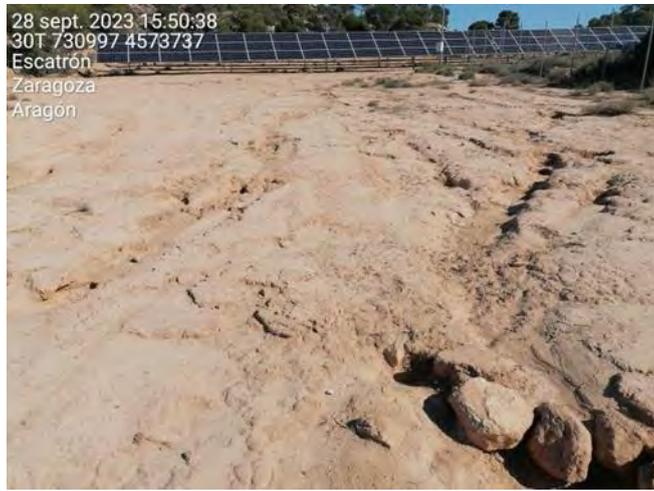
Fotografía 51.- Procesos erosivos. Inicio de cárcavas y arrastres en caminos.

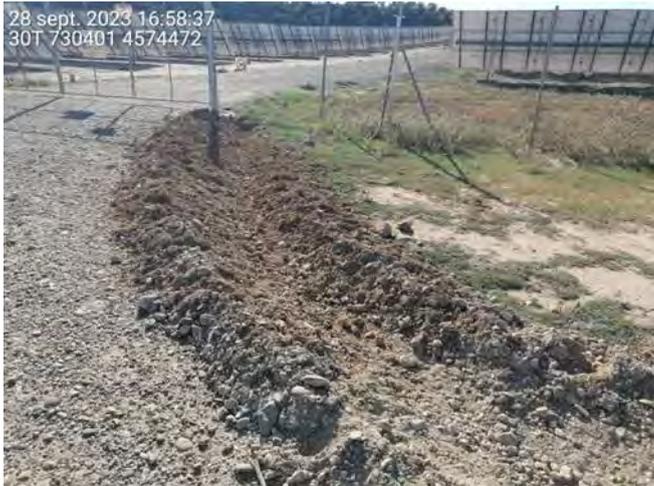
Fotografía 52.- Procesos erosivos. Inicio de cárcavas y arrastres en caminos.

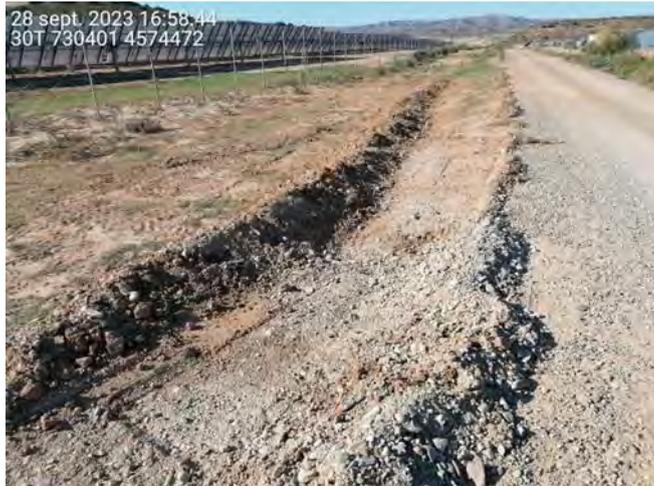
Fotografía 52.- Procesos erosivos. Reparación de cuneta colmatada.
