# INFORME FIN DE OBRA

## VIGILANCIA AMBIENTAL PARQUE EÓLICO EL COTO

<b>Nombre de la instalación:</b>	Parque Eólico "El Coto"
<b>Provincia/s ubicación de la instalación:</b>	Zaragoza
<b>Nombre del titular:</b>	Energía Inagotable del Proyecto El Coto, S.L
<b>CIF del titular:</b>	B99451874
<b>Tipo de EIA:</b>	Ordinaria
<b>Informe de FASE de:</b>	CONSTRUCCIÓN
<b>Periodicidad del informe según DIA:</b>	Cuatrimestral
<b>Año de seguimiento nº:</b>	AÑO 1
<b>Nº de informe y año de seguimiento</b>	INFORME nº3 del AÑO 1
<b>Período que recoge el informe</b>	ABRIL 2023 – AGOSTO 2023

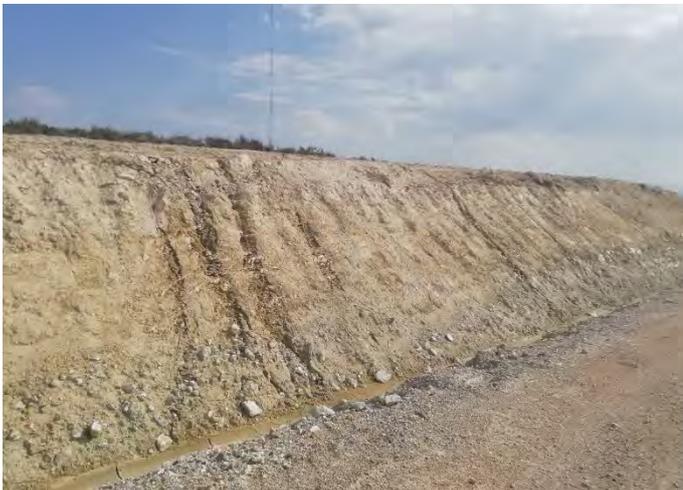
*Figura 1: Erosión en talud.*

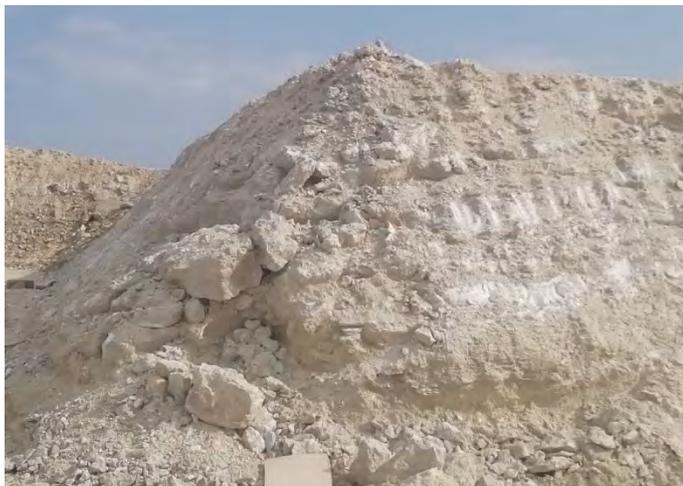
*Figura 3: Erosión en talud.*

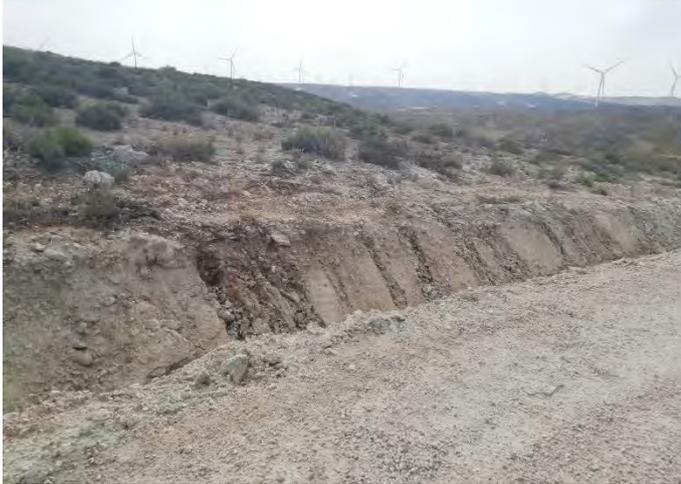
*Figura 5: Erosión en cuneta.*

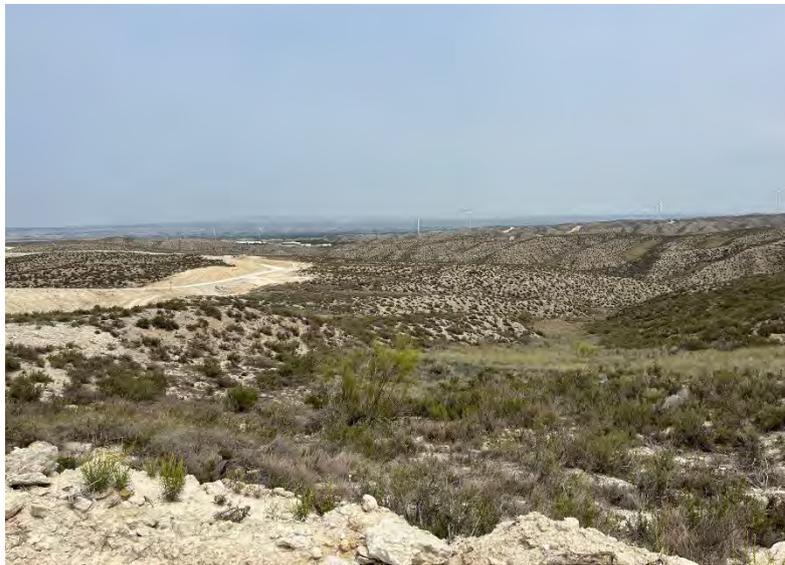
*Figura 1: Zona libre de residuos.*

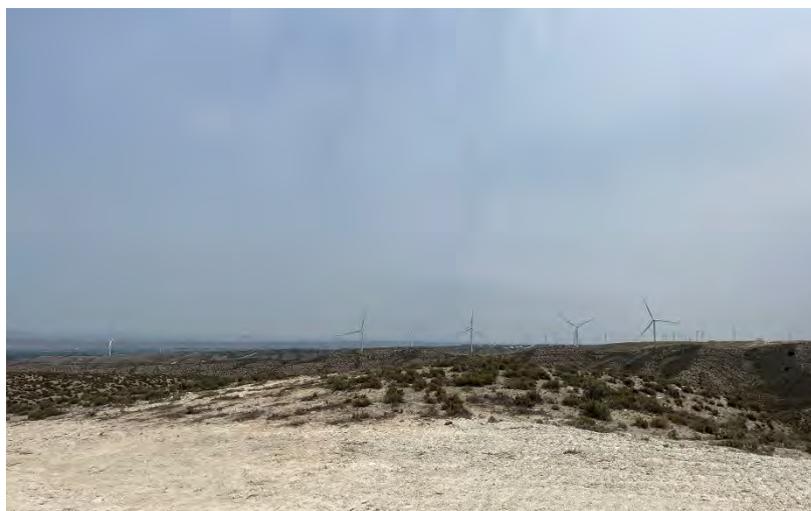
*Figura 2: Zona libre de residuos.*

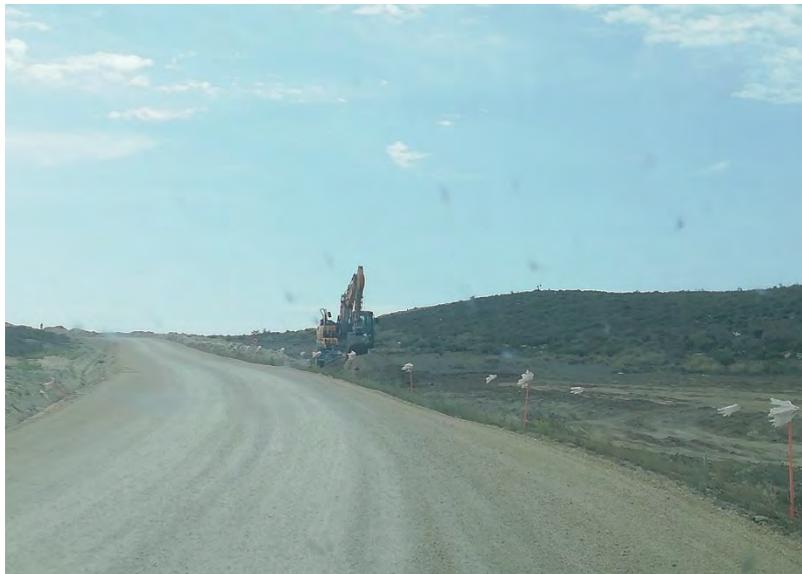
*Figura 1: Retirada de acopios de tierra vegetal.*

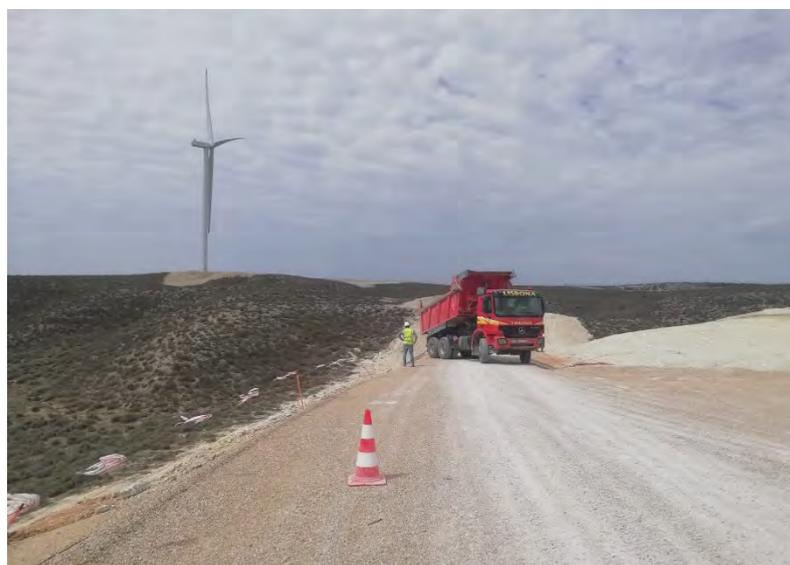
*Figura 2: Camión depositando tierra vegetal en el talud.*

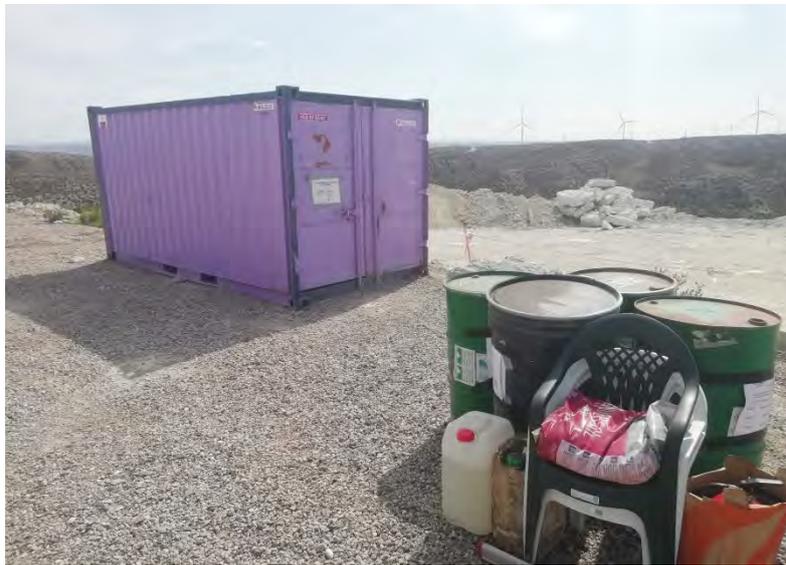
*Figura 1: Desmantelamiento punto limpio.*

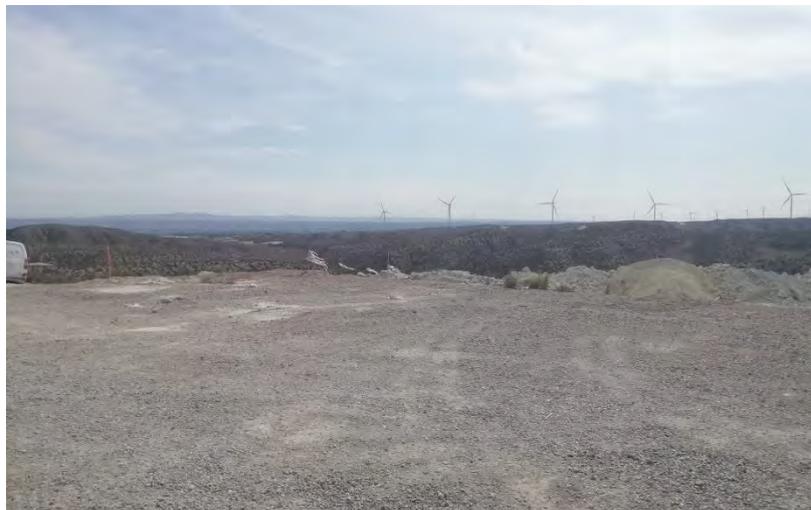
*Figura 2: Desmantelamiento punto limpio. Antigua ubicación de contenedores.*

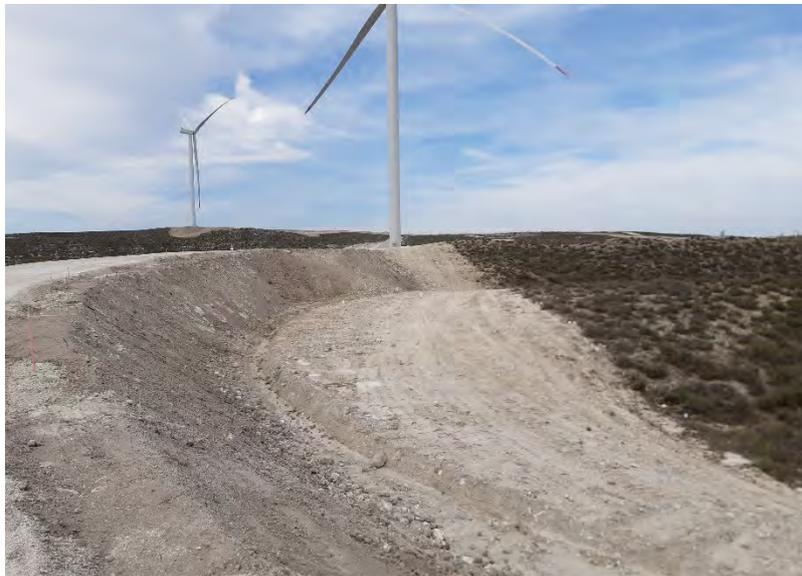
*Figura 1: Talud con extendido de tierra vegetal.*

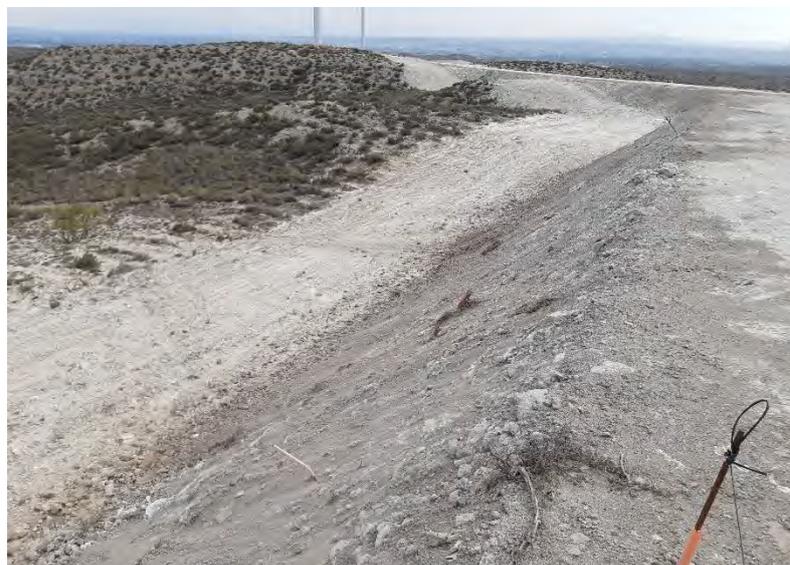
*Figura 2: Talud con extendido de tierra vegetal.*

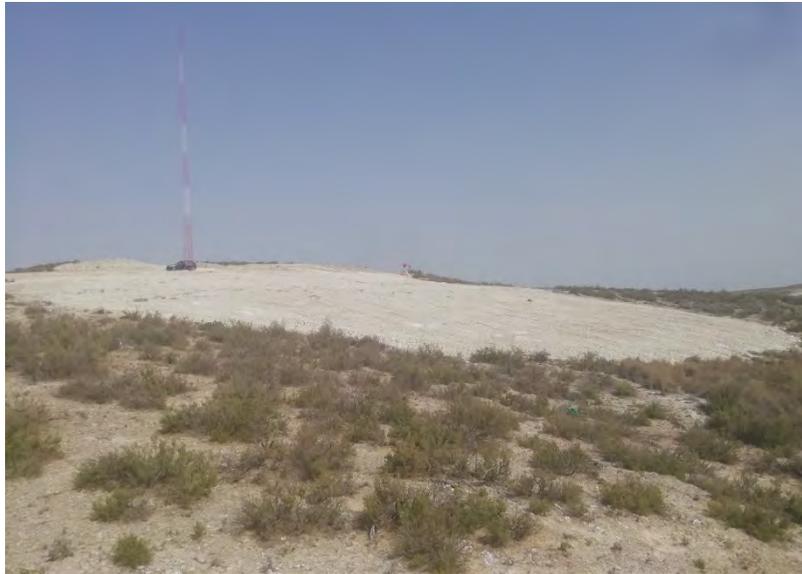
*Figura 1: Restauración zona de casetas Eiffage.*

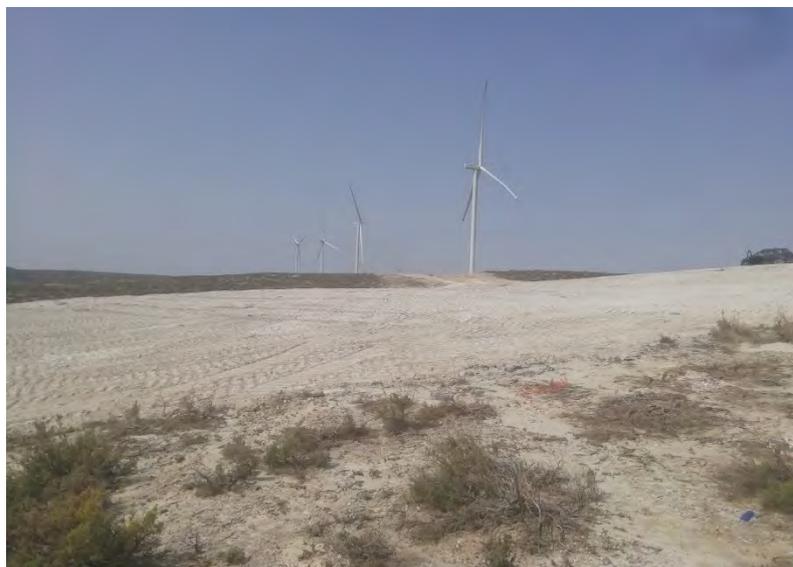
*Figura 2: Restauración zona de casetas Eiffage.*

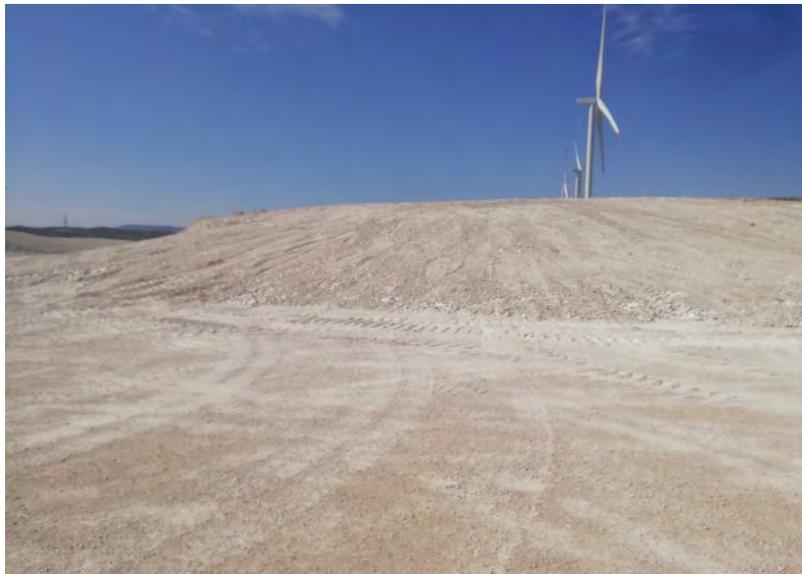
*Figura 1: Restauración zonas auxiliares.*

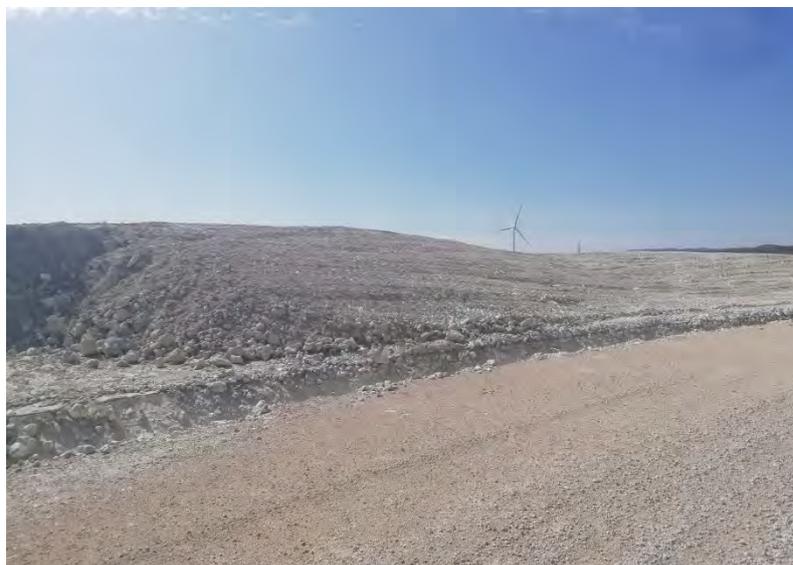
*Figura 2: Restauración zonas auxiliares.*

- Se han ido depositando los excedentes de tierra en la plataforma auxiliar de la posición 05 para así darle más altura al terreno y devolverle la orografía original.
- Una vez terminada la retirada de tierra excedente, y su deposición en dicha zona, se ha realizado la adecuación y adaptación del terreno para darle una continuidad con la plataforma y las zonas colindantes, adaptándose así lo máximo posible a la orografía original.

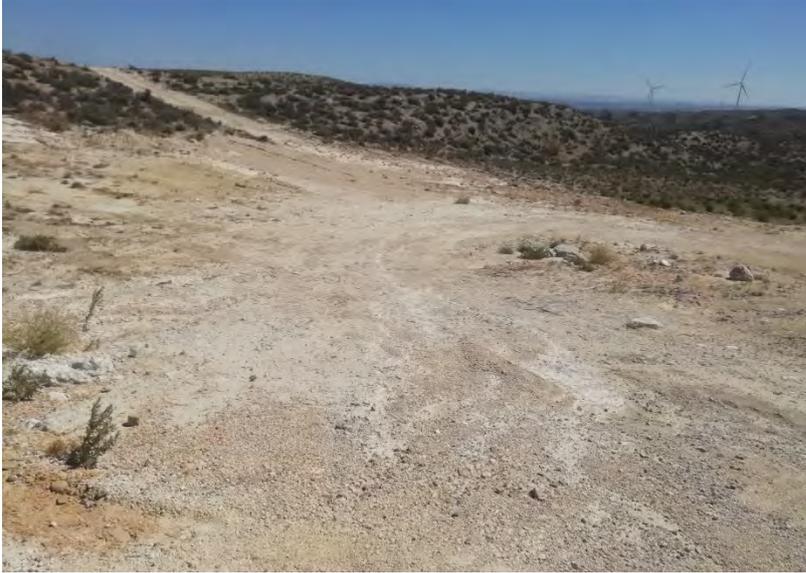
*Figura 1: Zona casetas y punto limpio SET.*

- Durante el transcurso de las obras se ha utilizado una zona afectada previamente enfrente de la SET para la ubicación de las casetas y como parking para maquinaria.
- Debido al tránsito, de maquinaria el terreno de dicha zona se ha compactado en exceso.
- Se ha de realizar una descompactación del terreno a fin de airear el terreno y favorecer el crecimiento natural de la vegetación del mismo.

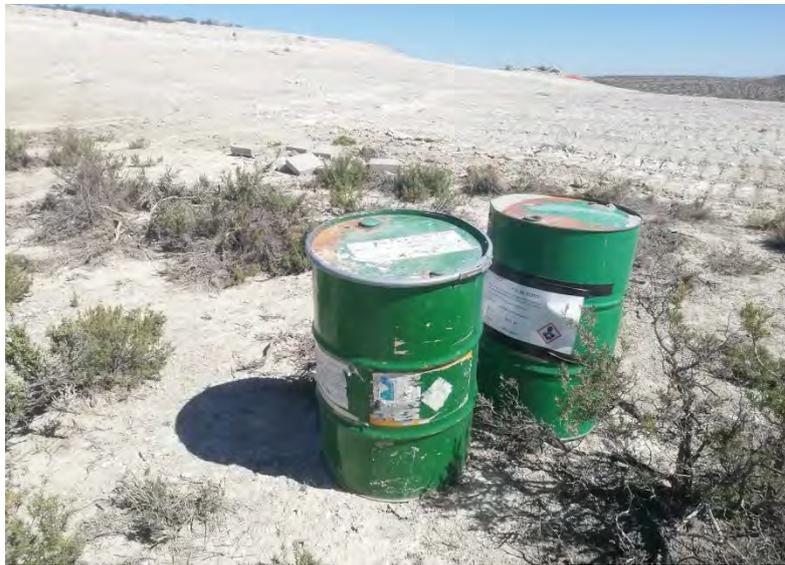
*Figura 1: Desmantelamiento punto limpio.*

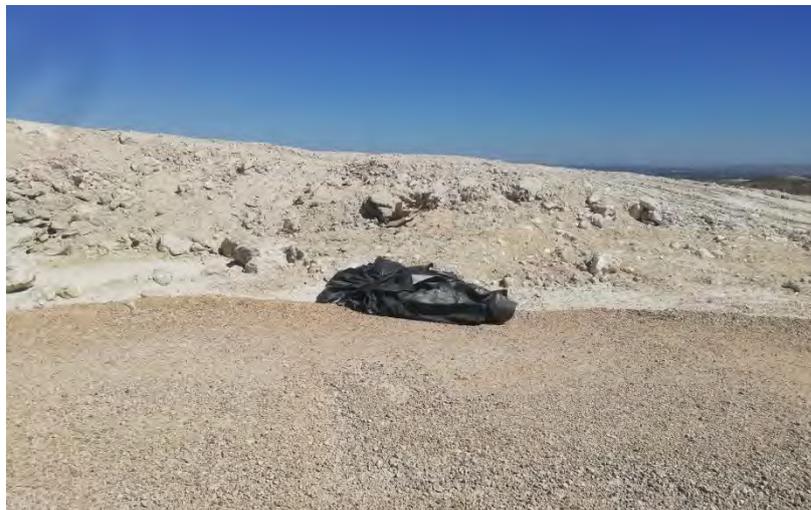
*Figura 2: Desmantelamiento punto limpio. Antigua ubicación de contenedores.*

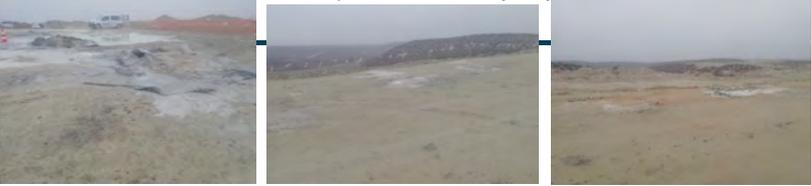
<b>Control realizado/Control conducted:</b>	<b>Gestión de los residuos</b>															
<b>Asunto/Subject:</b>	<b>No recogida de residuos de hormigón</b>															
<b>Equipo de detección/Detection team:</b>	<b>Athmos sostenibilidad</b>															
<b>Fecha de detección/Detection date:</b>	<b>19/12/2022</b>															
<b>Fecha de cierre/Closing date:</b>	<b>20/01/2023</b>															
<b>Localización/Location:</b>	<b>Punto limpio</b>															
<b>Descripción de la INCIDENCIA y evaluación de los efectos/Description of the INCIDENCE and affect evaluation:</b>																
<p>Se han observado en visitas anteriores residuos de hormigón sin recoger, ubicados sobre todo en zonas donde se ubicaban contenedores de limpieza de hormigoneras. Se ha comprobado que los restos no se han recogido y que hay más residuos en zonas donde se han seguido realizando trabajos de hormigonado. Los puntos donde se han encontrado restos son la plataforma de la posición 01, las zonas auxiliares, donde estaban ubicados contenedores de hormigón, de las posiciones 01, 03 y 04 y la zona de casetas y contenedores de la SET.</p>

<b>ACCION CORRECTIVA PROPUESTA / SUGGESTED CORRECTIVE ACTION</b>																
<p>Recogida de los residuos de hormigón y deposición en su correspondiente contenedor para su posterior retirada y gestión por parte de un gestor autorizado.</p>																
<p><b>Plazo propuesto/Suggested deadline:</b> 04/01/2023</p>																
<b>SEGUIMIENTO/MONITORING</b>																
<table border="0" style="width: 100%;"> <tr> <td style="width: 30%;"><b>Cumplimiento de plazo/Cumpliance of the deadline:</b></td> <td style="width: 10%;">SI</td> <td style="width: 10%; text-align: center;"><input type="checkbox"/></td> <td style="width: 10%; text-align: center;">NO</td> <td style="width: 10%; text-align: center;"><input checked="" type="checkbox"/></td> </tr> <tr> <td><b>Eficacia/Efficiency:</b></td> <td>SATISFACTORIA/ SATISFACTORY</td> <td style="text-align: center;"><input checked="" type="checkbox"/></td> <td>NO SATISFACTORIA/ NOT SATISFACTORY</td> <td style="text-align: center;"><input type="checkbox"/></td> </tr> </table>					<b>Cumplimiento de plazo/Cumpliance of the deadline:</b>	SI	<input type="checkbox"/>	NO	<input checked="" type="checkbox"/>	<b>Eficacia/Efficiency:</b>	SATISFACTORIA/ SATISFACTORY	<input checked="" type="checkbox"/>	NO SATISFACTORIA/ NOT SATISFACTORY	<input type="checkbox"/>

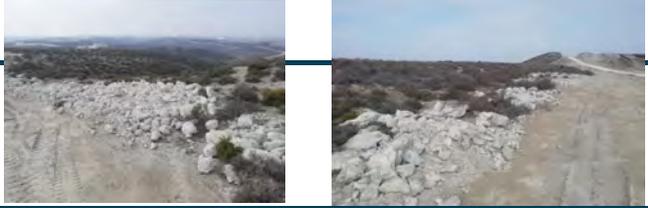
<b>PROYECTO EL COTO</b>	<b>Código/Code:</b> COT-230215-SU-IC-PIEDRAS	<b>INC N°:</b> <b>3</b>
<b>Tipo de comunicación / Communication type:</b>	<b>INFORME DE INCIDENCIA AMBIENTAL / ENVIRONMENTAL INCIDENCE REPORT</b>	<b>Fecha/Date:</b> 15/02/2023	
<b>IDENTIFICACION / IDENTIFICATION</b>			
<b>Control realizado/Control conducted:</b> <b>Asunto/Subject:</b> <b>Equipo de detección/Detection team:</b> <b>Fecha de detección/Detection date:</b> <b>Fecha de cierre/Closing date:</b> <b>Localización/Location:</b>	<b>Restitución del terreno a sus condiciones fisiográficas iniciales</b> <b>Extendido de piedras</b> <b>Athmos sostenibilidad</b> <b>15/02/2023</b> <b>Zanja entre SETs</b>		
<b>Descripción de la INCIDENCIA y evaluación de los efectos/Description of the INCIDENCE and affect evaluation:</b>			
<p>En visitas anteriores se observaron unos montículos de piedras procedentes de la apertura de la zanja entre ambas SETs. Se pidió que dichas piedras se retiraran de esa zona y se depositaran en una zona de donde no afectaran a la vegetación y así devolver el terreno a su estado inicial. Dichas piedras se han extendido en el mismo sitio donde se encontraban los montículos inicialmente, afectando así a la vegetación de la zona y causando una mayor alteración del terreno.</p>

<b>ACCION CORRECTIVA PROPUESTA / SUGGESTED CORRECTIVE ACTION</b>			
<p>Retirada de las piedras de la zona depositándolas en una zona que se vaya a rellenar posteriormente en la restauración del proyecto o llevándolas a algún vertedero autorizado.</p>			
<b>Plazo propuesto/Suffested deadline:</b>	08/03/2023		
<b>SEGUIMIENTO/MONITORING</b>			
<b>Cumplimiento de plazo/Cumpliance of the deadline:</b>  <b>Eficacia/Efficiency:</b>	SI <input type="checkbox"/>  Satisfactoria/ Satisfactory	NO <input checked="" type="checkbox"/>  NO Satisfactoria/ NOT Satisfactory	<input checked="" type="checkbox"/>  <input type="checkbox"/>
<b>Observaciones/Observations:</b> Se han retirado las piedras. Se han usado para la construcción de una escollera en la zona de la SET.			
<b>Responsable/Responsible:</b>	<b>Firma Responsable ambiental: Environmental Responsible signature:</b>
