NOMBRE DE LA INSTALACIÓN:	PE SAN BARTOLOMÉ I
PROVINCIA:	ZARAGOZA
NOMBRE DEL TITULAR:	ENERGÍAS RENOVABLES DE DIONE, S.L.
CIF DEL TITULAR:	B-87896015
EMPRESA DE VIGILANCIA:	TESTA CALIDAD Y MEDIOAMBIENTE, S.L.
TIPO DE EIA:	ORDINARIA
INFORME DE FASE DE:	CONSTRUCCIÓN
PERIODICIDAD DEL INFORME SEGÚN DIA:	INFORME FINAL
AÑO DE SEGUIMIENTO NÚMERO:	1
Nº DE INFORME Y AÑO DE SEGUIMIENTO:	13 - 2023
PERÍODO QUE RECOGE EL INFORME:	ENERO 2022 – ENERO 2023

Se procede a la redacción del presente INFORME FINAL DE SEGUIMIENTO AMBIENTAL en relación con el cumplimiento de lo establecido en el Plan de Vigilancia Ambiental del Parque Eólico San Bartolomé I, ubicado en el término municipal de Aguilón (Zaragoza) de acuerdo con los trabajos que se están llevando a cabo correspondiente a la fase de construcción de dicho proyecto.

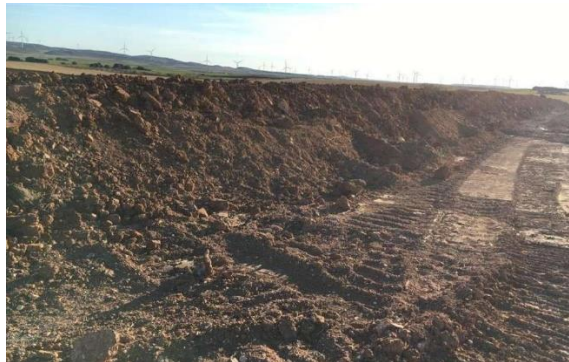
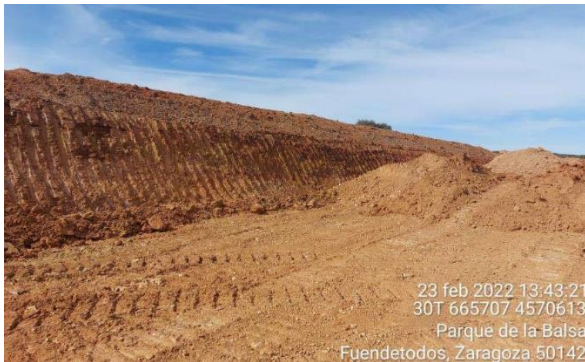
REPORTAJE FOTOGRÁFICO DE ESTA MEDIDA

CONTROL DE LA RETIRADA, ACOPIO Y MANTENIMIENTO DE LA TIERRA VEGETAL
Objetivos
Verificar la correcta ejecución de estas unidades de obra.
Resultado
<ul style="list-style-type: none"> • La tierra vegetal se ha acopiado en las inmediaciones de las superficies de las cuales se han extraído. • La tierra que ha sido retirada ha sido acopiada en montones cuya altura es de 1 m, con el fin de evitar el deterioro durante su conservación. También se ha evitado su mezcla con materiales inertes.

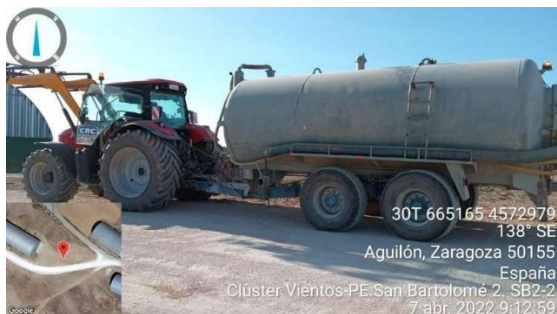
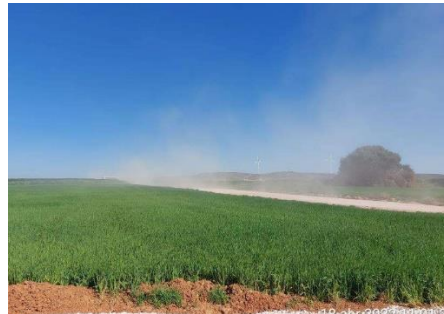
REPORTAJE FOTOGRÁFICO DE ESTA MEDIDA

CONTROL DE POLVO Y PARTÍCULAS
Objetivos
<p>Verificar la mínima incidencia de emisiones de polvo y partículas debidas a movimiento de tierras y tránsito de maquinaria, así como la correcta ejecución de riegos en su caso.</p>
Resultado
<ul style="list-style-type: none"> • Durante los meses más secos (abril a septiembre) se ha generado una cantidad de polvo signficante, especialmente en los días de hormigonado, debido a la poca humedad de los viales y a la circulación de vehículos pesados. Tras detectar este problema se han tomado las medidas oportunas para minimizar este problema, y en los hormigonados se controló la velocidad de los vehículos y regó los viales, con especial intensidad en aquellos considerados críticos. • Para ello se dispuso de un permiso emitido por el Ayuntamiento de Aguilón con fecha 02 de marzo de 2022, que autoriza la captación de agua en el polígono 21.

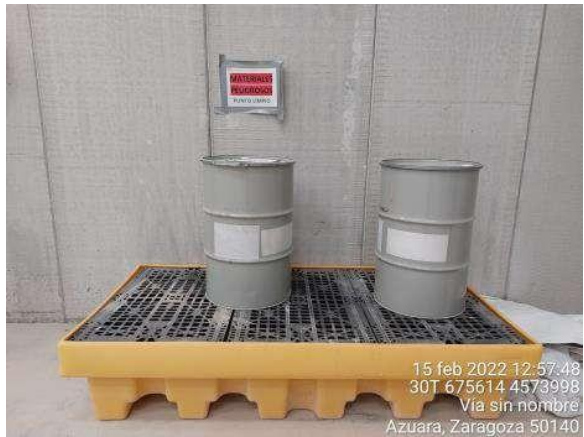
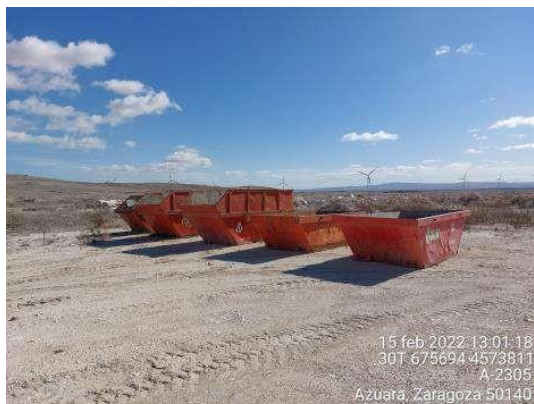
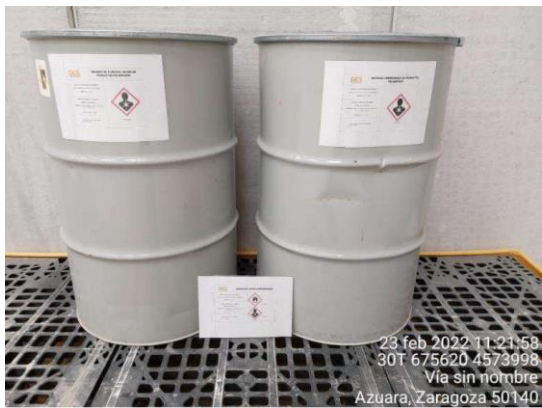
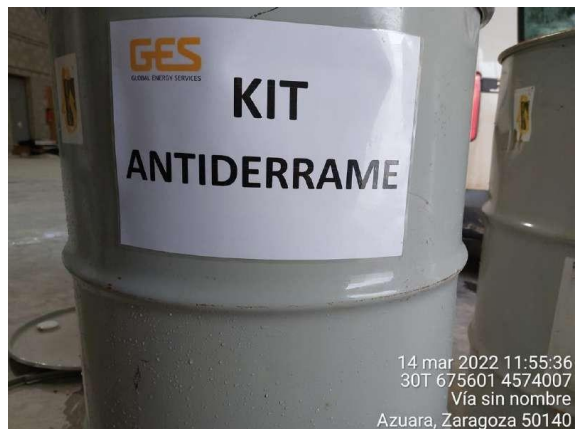
REPORTAJE FOTOGRÁFICO DE ESTA MEDIDA

GESTIÓN DE RESIDUOS DE HORMIGÓN
Objetivos
Evitar el abandono y la acumulación de residuos de hormigón procedentes de las labores de hormigonado y limpieza de las cubas o canaletas de las hormigoneras que sirven el hormigón.
Resultado
<ul style="list-style-type: none"> En cuanto al residuo de hormigón, se evitó su abandono y acumulación en el suelo, y en caso de que se generó, se picó y se gestionó como residuo de hormigón.

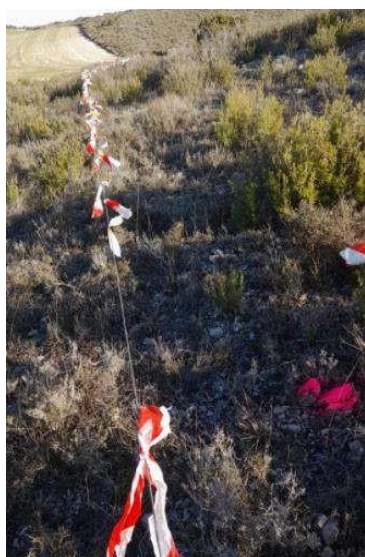
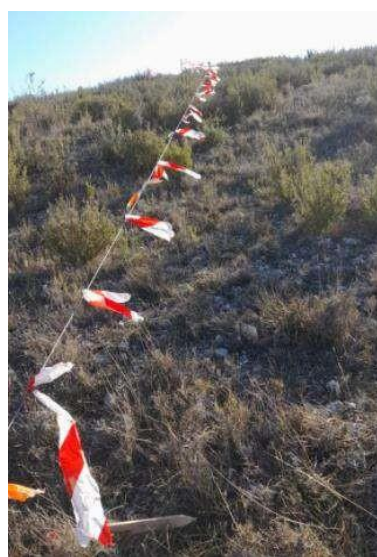
REPORTAJE FOTOGRÁFICO DE ESTA MEDIDA

- Durante las obras no se han detectado bienes patrimoniales que no hayan sido identificados anteriormente.
- Antes del comienzo de las obras se procedió al balizamiento del Yacimiento 1.

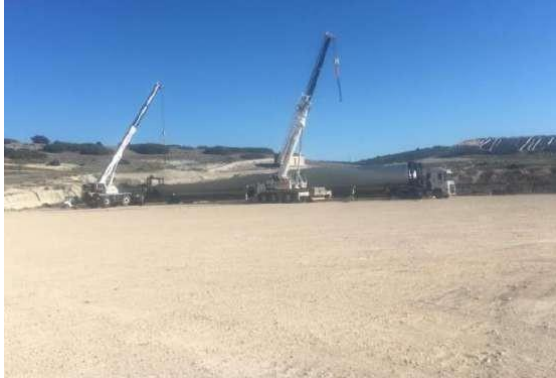
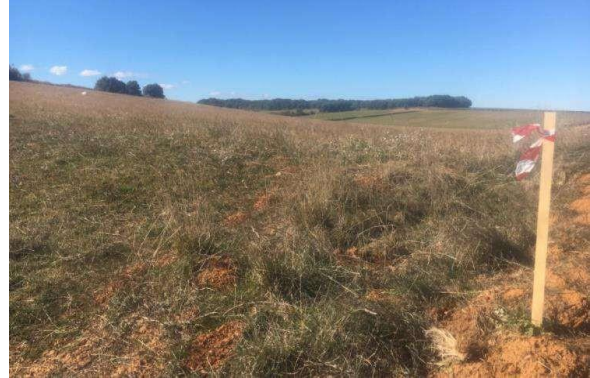
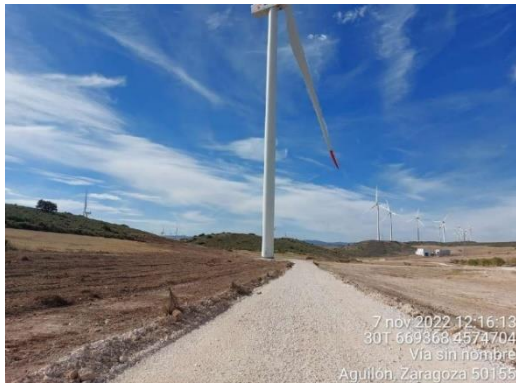
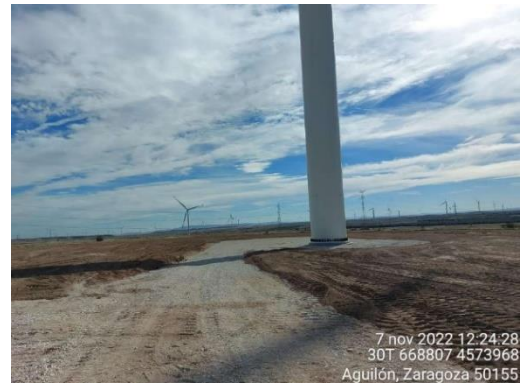
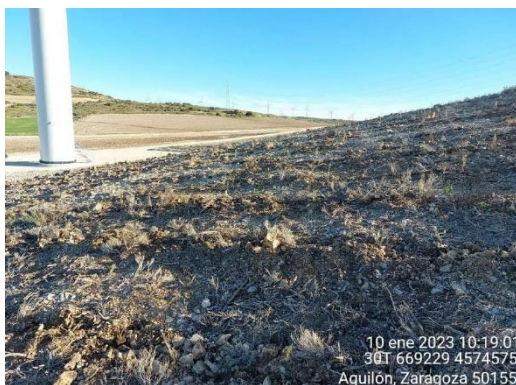
REPORTAJE FOTOGRÁFICO DE ESTA MEDIDA

CONTROL DE LA SUPERFICIE DE OCUPACIÓN Y JALONAMIENTO DEL PERÍMETRO DE OBRA
Objetivos
<p>Minimizar la ocupación de suelo por las obras y sus elementos auxiliares. Establecer una serie de normas para impedir que se desarrollen actividades que provoquen impactos no previstos.</p>
Actuaciones
<ul style="list-style-type: none"> • Los límites del parque San Bartolomé I están bien definidos, ya que se ha realizado un estaquillado definiendo claramente el terreno que forma parte de la obra del parque, evitando así afecciones innecesarias. No se han realizado operaciones fuera de dichos límites. • Durante las obras no se establecieron instalaciones auxiliares como tal. Se dispusieron de una campa de acopio, en la que se almacenaron las palas de los aerogeneradores y el punto limpio de SGRE. Por otro lado, no se dispuso de un parque de maquinaria, las máquinas se dejaron en el tajo, pasando antes del final y del principio del trabajo una revisión para comprobar que no hay riesgo de contaminación del suelo. • Se ha llevado a cabo la restauración de todas las superficies afectadas temporalmente (zonas de acopio temporal, punto limpio, zanja, caseta de obras, etc.), ejecutando los tratamientos necesarios para devolverlas a su estado original. <p>Para ello, se ha procedido al desmantelamiento de las instalaciones auxiliares y recuperación de la morfología original del terreno, reperfilando las superficies afectadas. En las zonas ocupadas por campos de cultivo se ha extendido una capa de tierra vegetal (20 cm de espesor) y se escarificado la superficie para dejarla preparada para el laboreo. En los terrenos ocupados por vegetación natural se ha procedido al extendido de tierra vegetal (20 cm de espesor) y a la hidrosiembra con especies herbáceas y arbustivas.</p> <p>Se han suavizado los taludes de desmonte y terraplén en plataformas y viales, evitando cortes bruscos. En los taludes en terraplén se ha procedido al extendido de una capa de tierra vegetal con un espesor de 20 cm y realizado la hidrosiembra con especies herbáceas.</p>

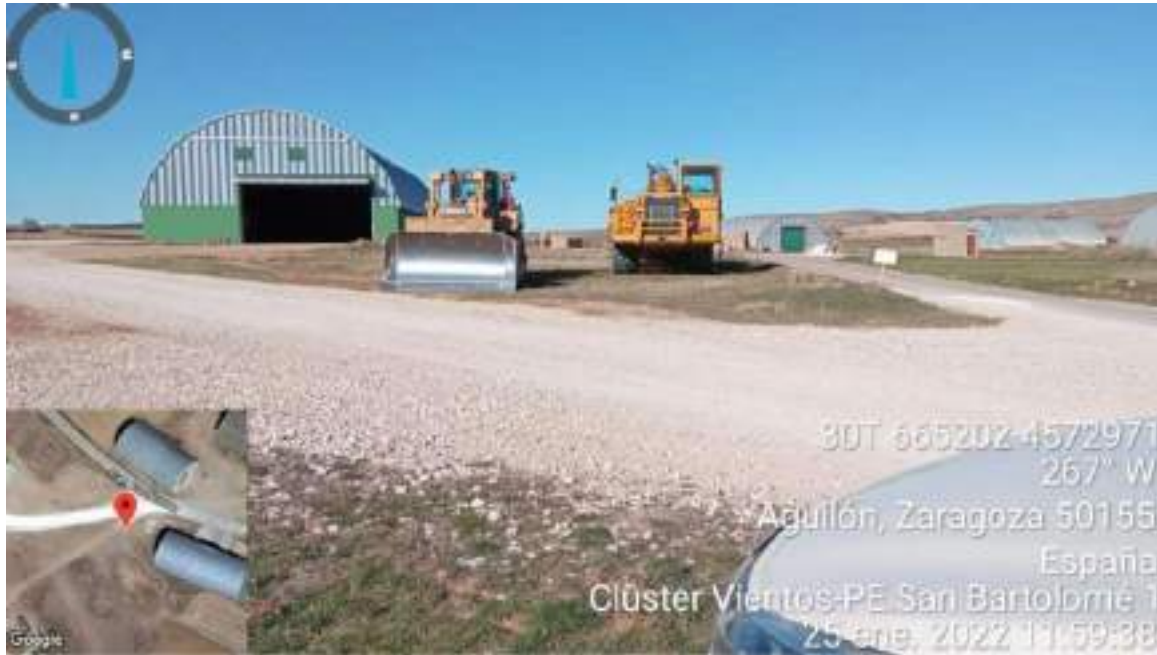
Imagen 1. Maquinaria sobre terreno

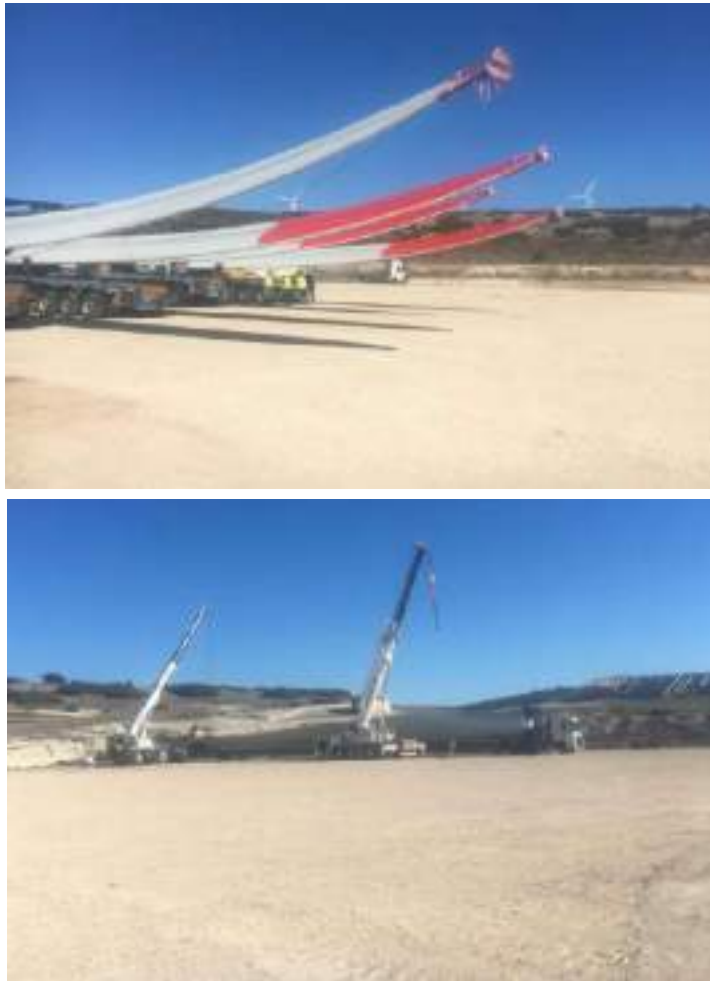
Imagen 3. Zona de acopio con palas de aerogeneradores. UTM: 673.229X 4.575.381Y

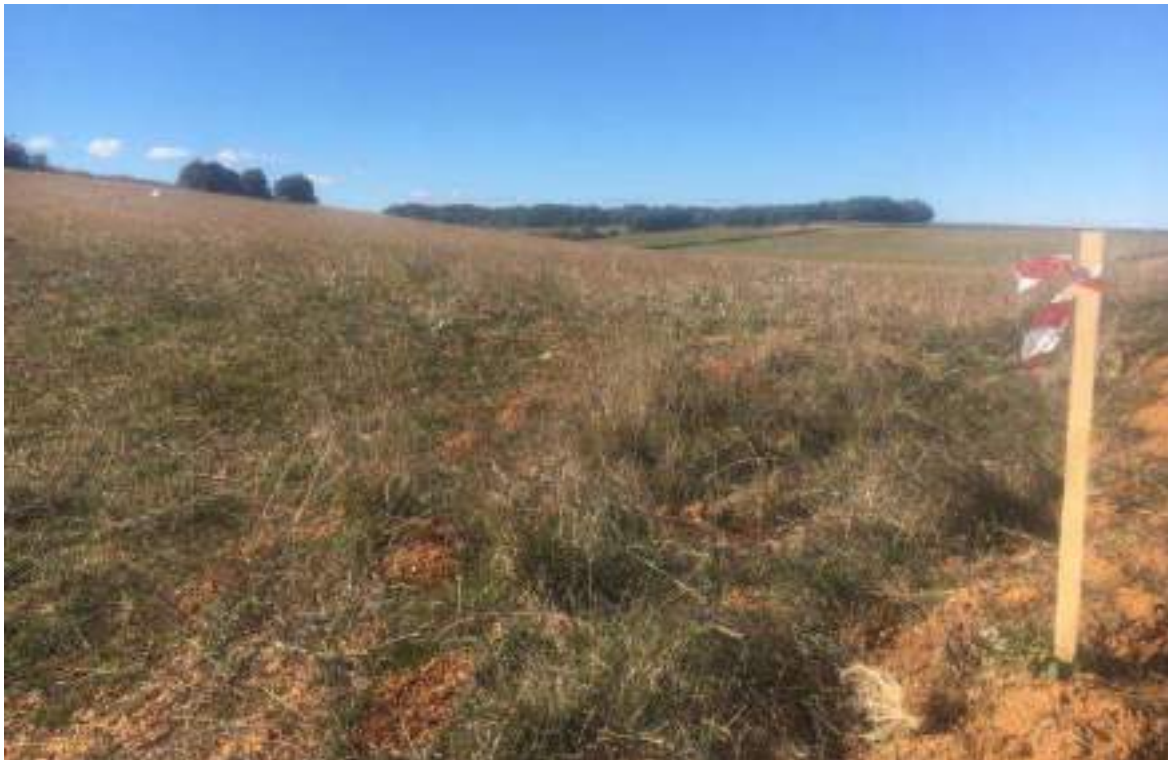
Imagen 6. Parcela roja indicada mediante estaca

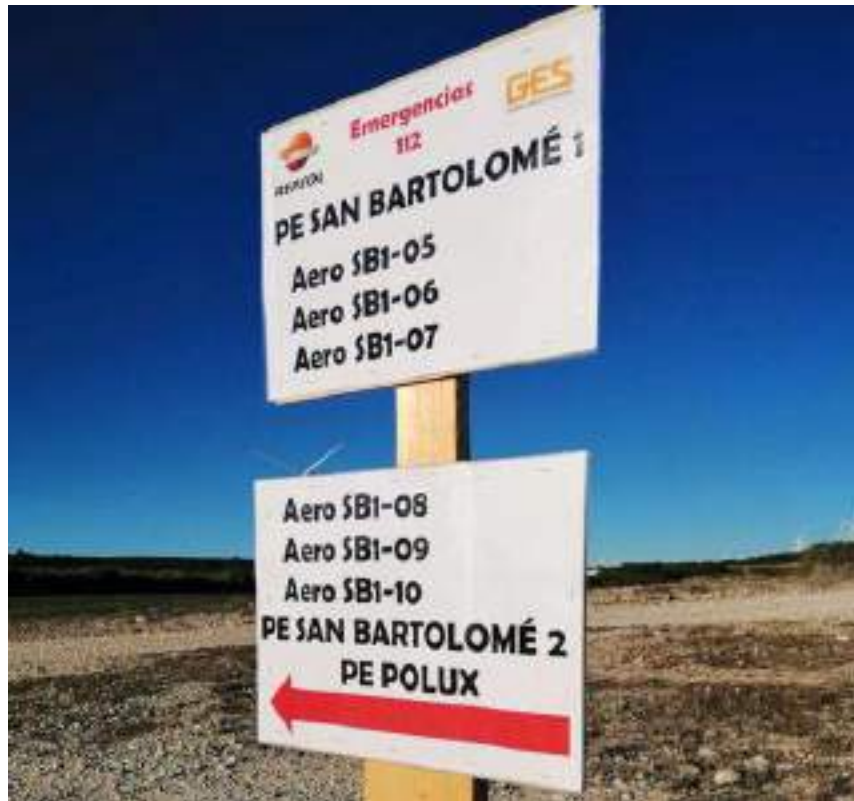
Imagen 3. Paneles informativos

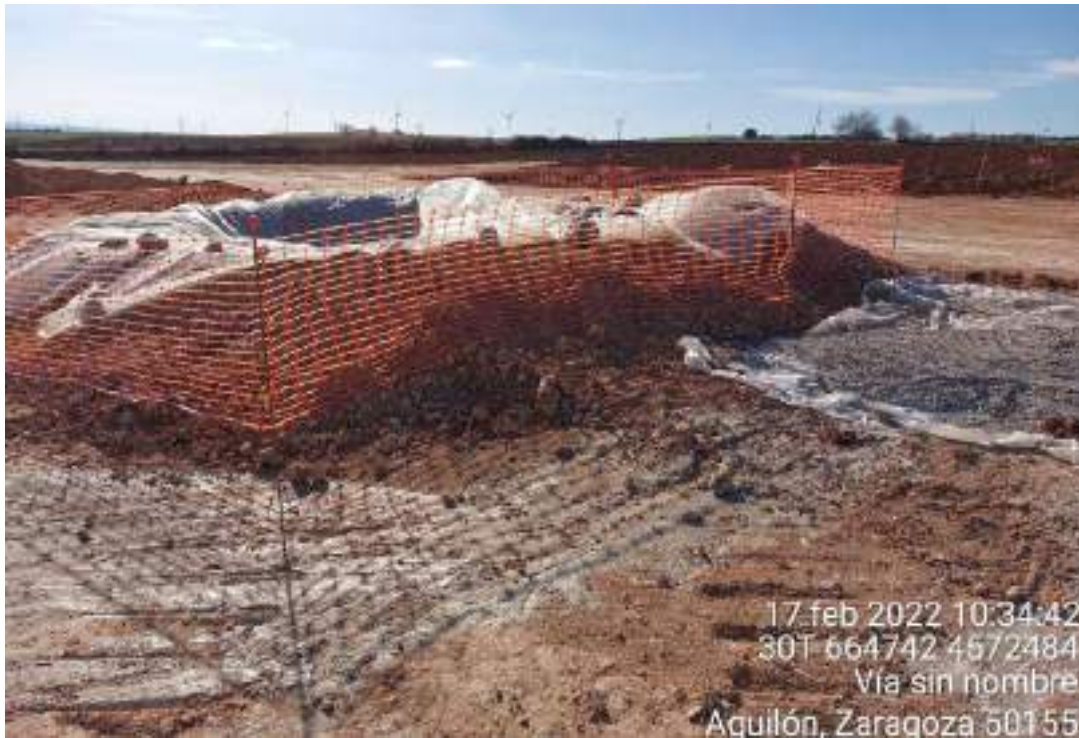
La zona de lavado no se considera adecuada debido a que el suelo no está totalmente impermeabilizado. Se prohíbe utilizar dicha zona hasta que se envíen evidencias de que el problema ha sido solucionado. Además, en la próxima visita se prestará especial atención a este aspecto. Se debe solucionar urgentemente.

Imagen 2. Zona de lavado en SBII-02

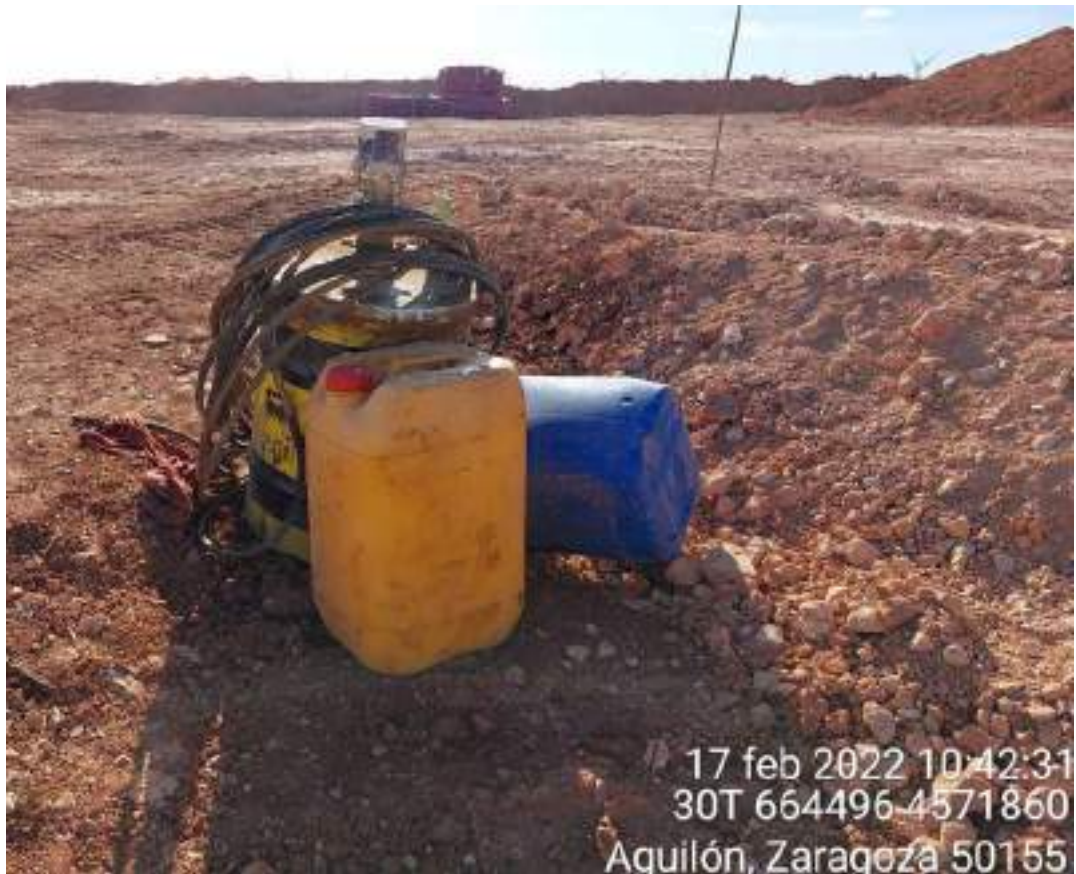
Imagen 3. Bidones de hidráulico y manguera sin protección al suelo en SBII-03

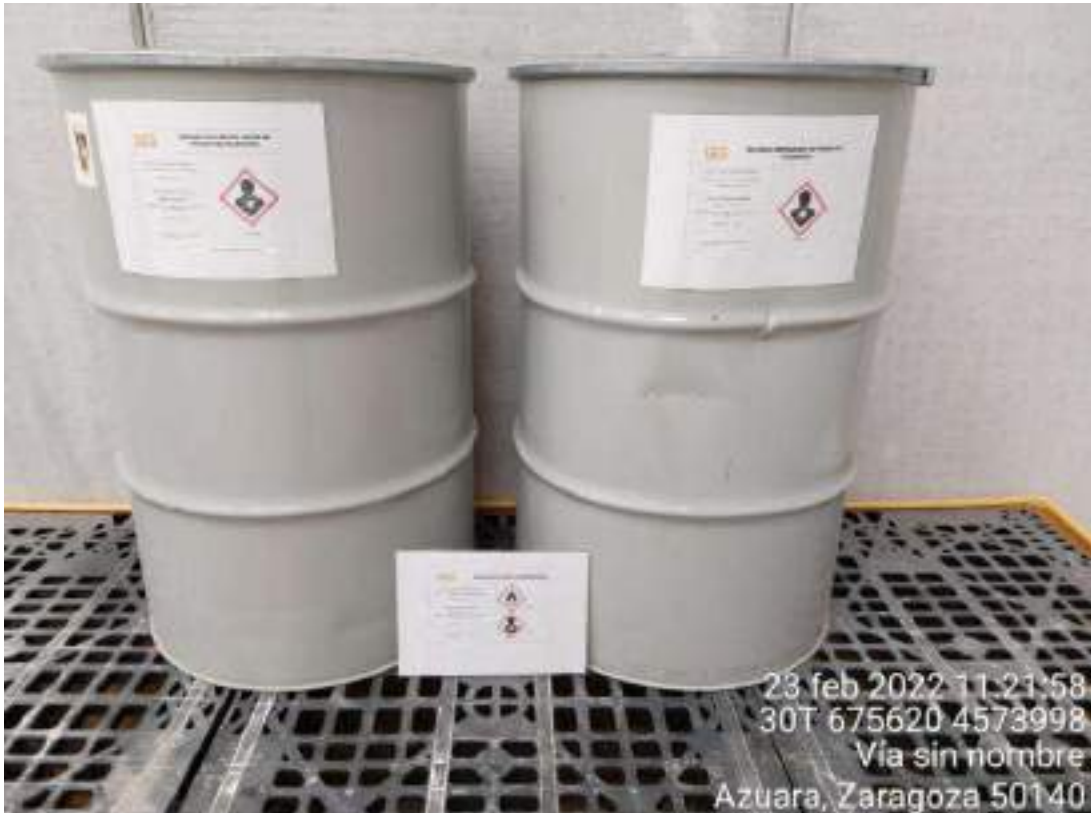
Imagen 2. Etiquetado de los contenedores de RP.

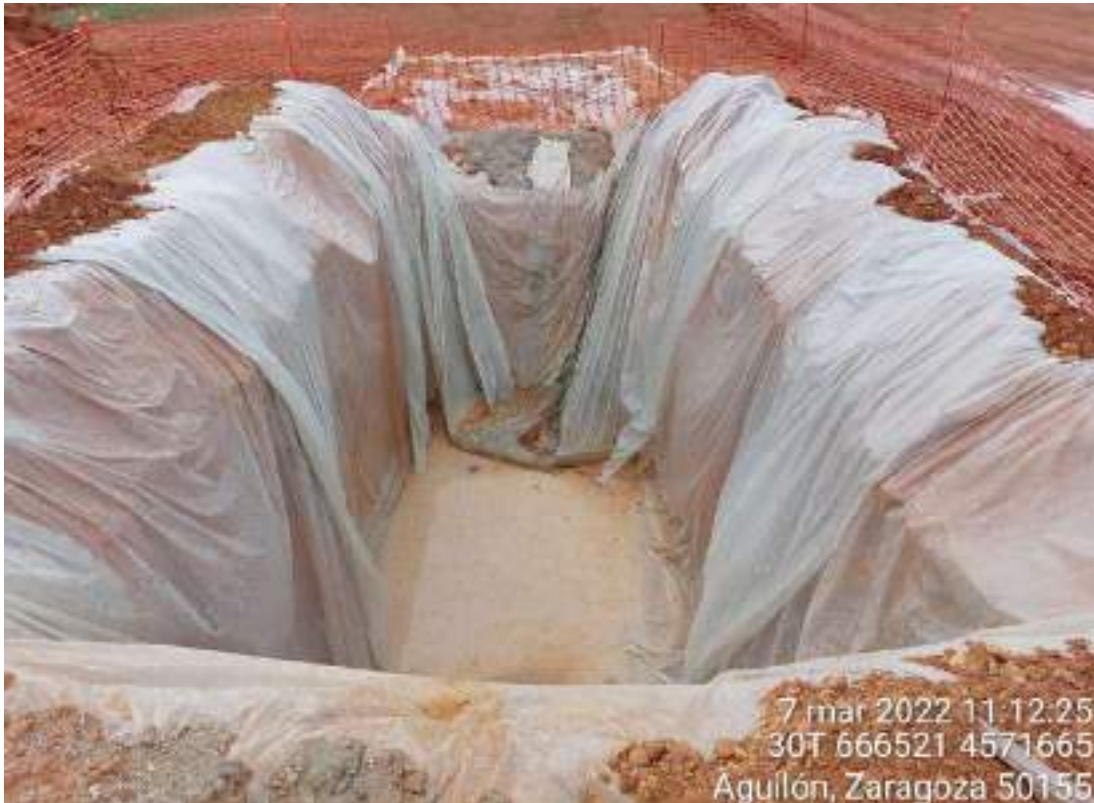
Imagen 3. Zona de lavado de SBII-10 que cumple los requisitos ambientales exigidos.

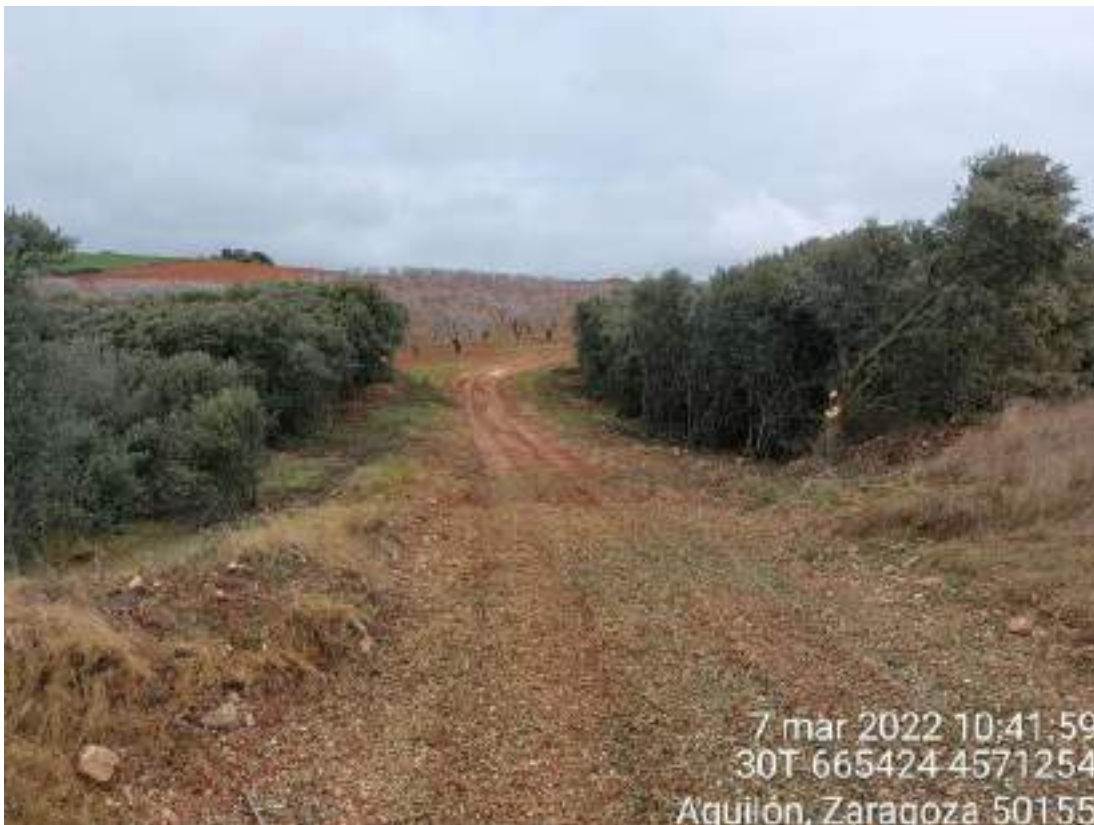
Imagen 4. Carrascas podadas en vial de SBII-5 a SBII-8.

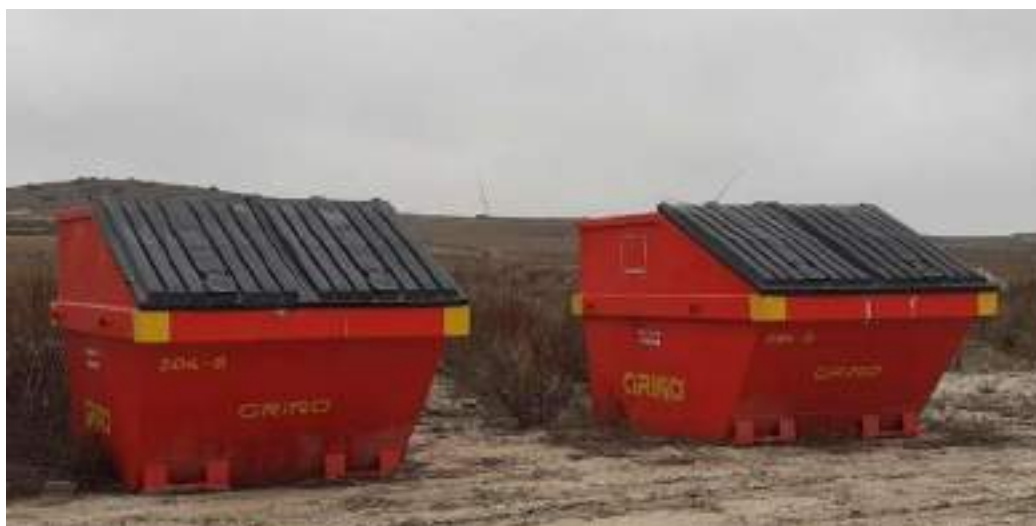
Imagen 1. Contenedores para Residuo No Peligroso con tapa.

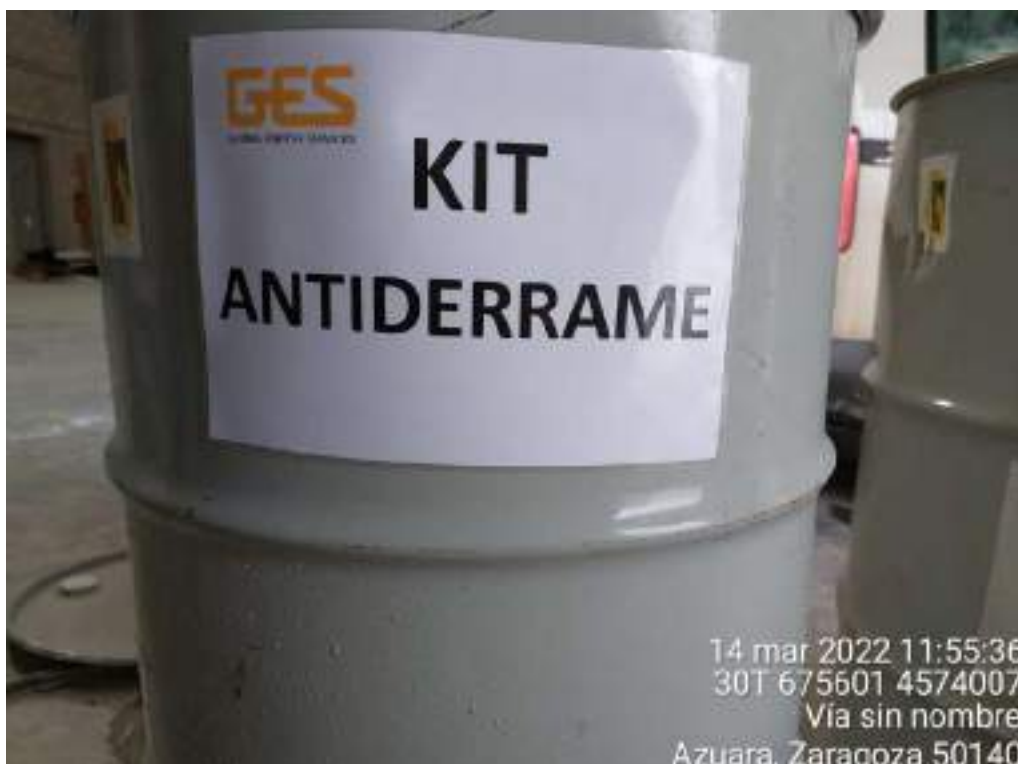
Imagen 2. Cubos de kit anti-derrame disponibles en obra.

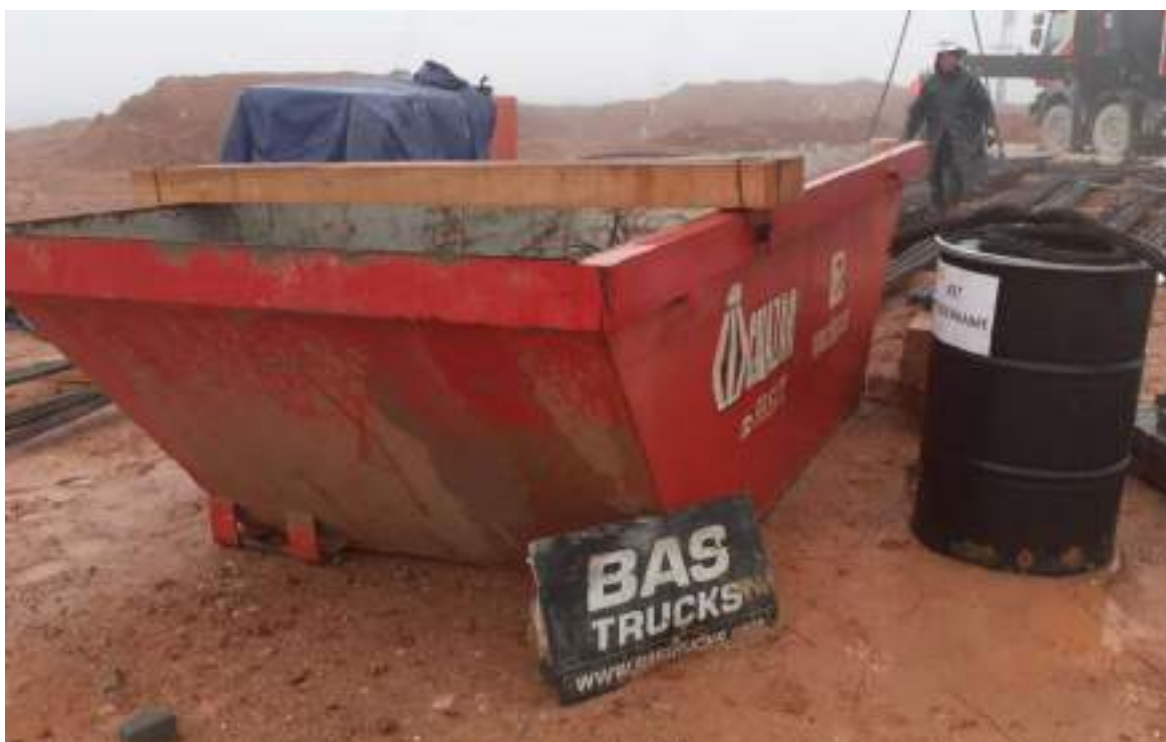
Imagen 2. Contenedor portátil para residuos en obra y kit antiderrame en SBII-03.

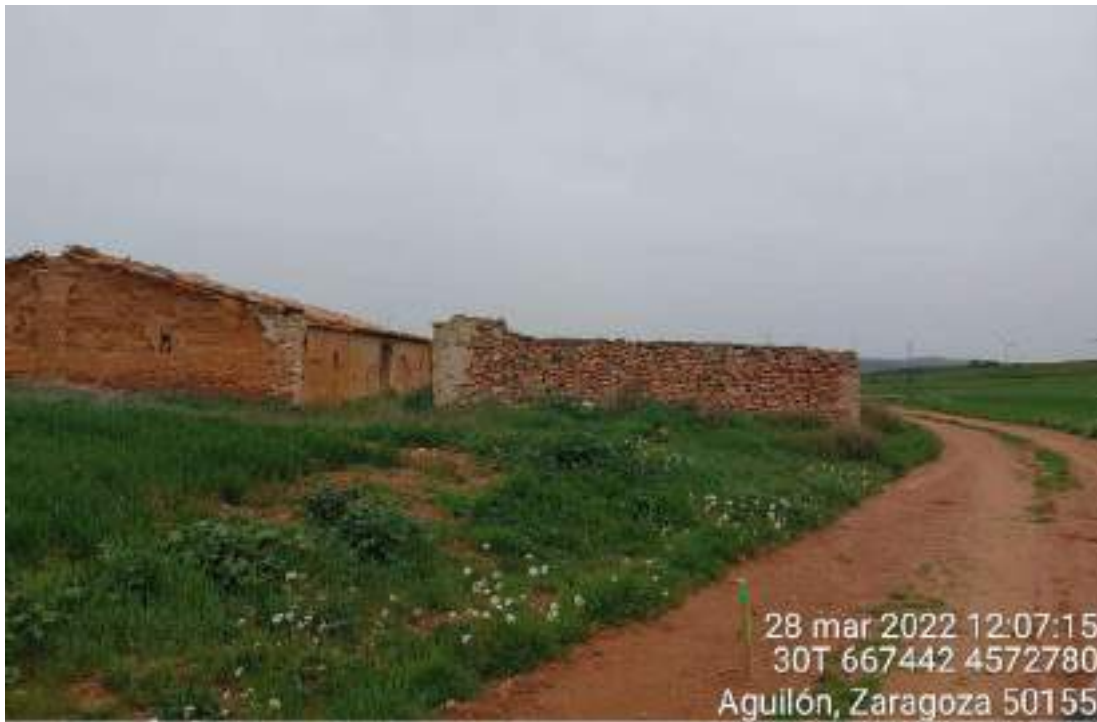
Imagen 2. Paridera que se recomienda balizar entre SBI-9 y SBI-10.

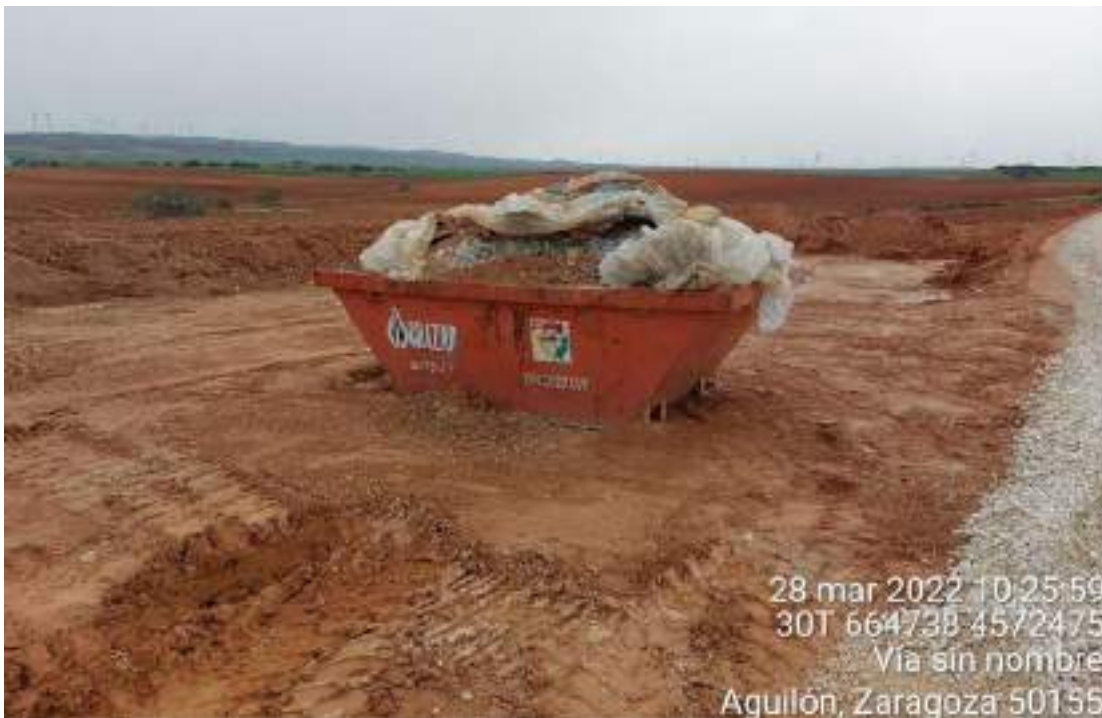
Imagen 3. Contenedor móvil que se debe vaciar en cuanto puedan acceder los camiones.

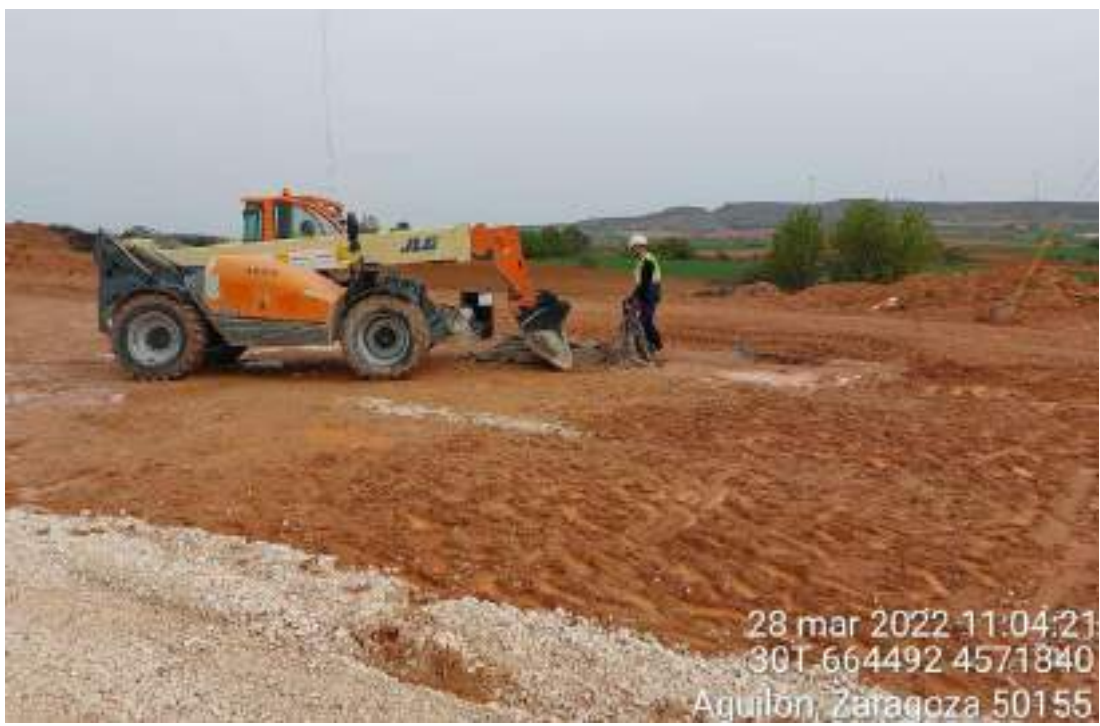
Imagen 4. Máquina recogiendo plástico con restos de residuos de hormigón.

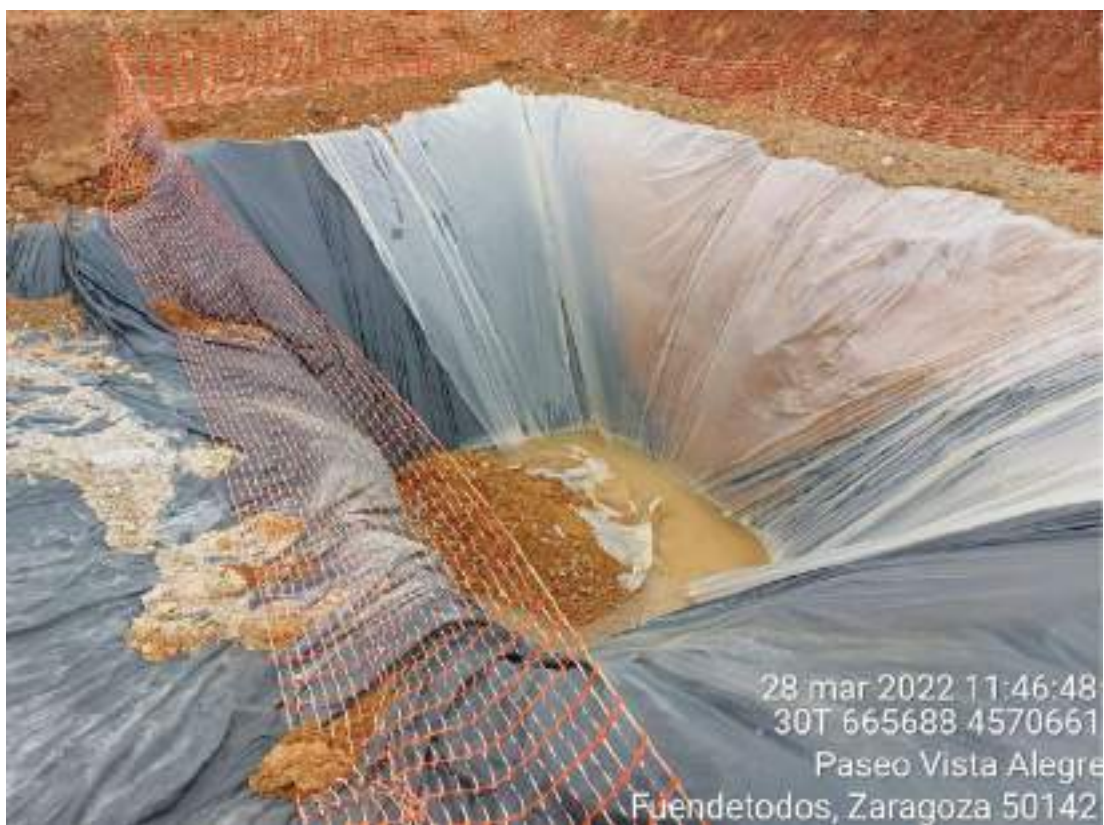
Imagen 5. Zona de lavado de SBI-8 en óptimo estado tras haberse utilizado.

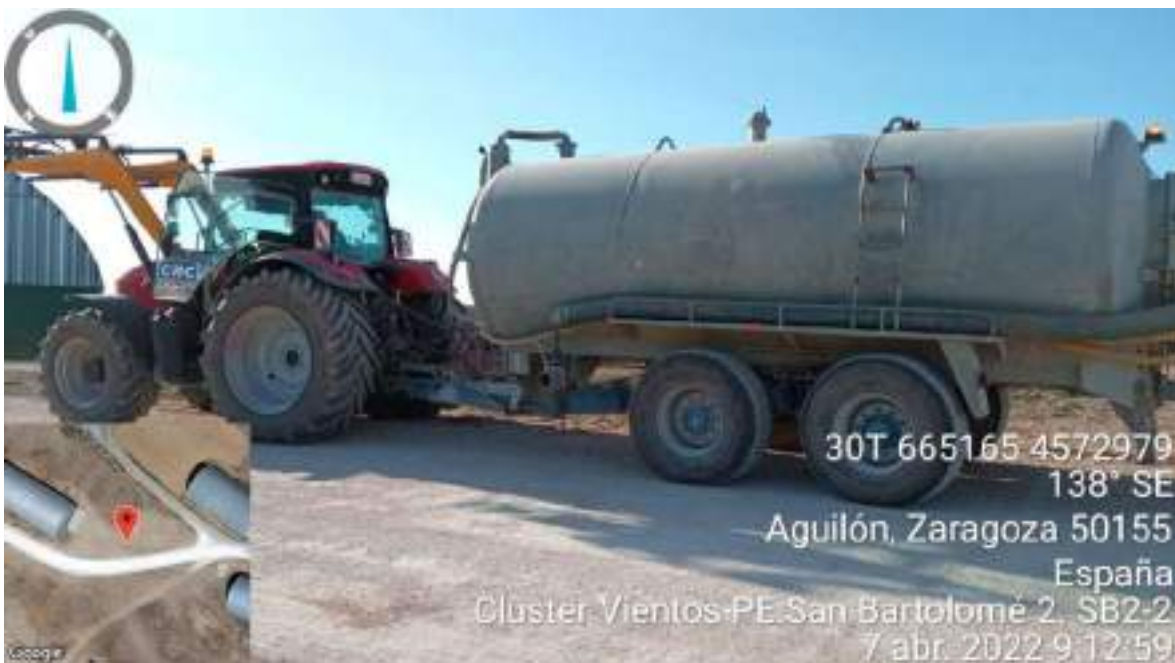
Imagen 3. Cuba de agua disponible en obra para ejecutar riegos en viales.

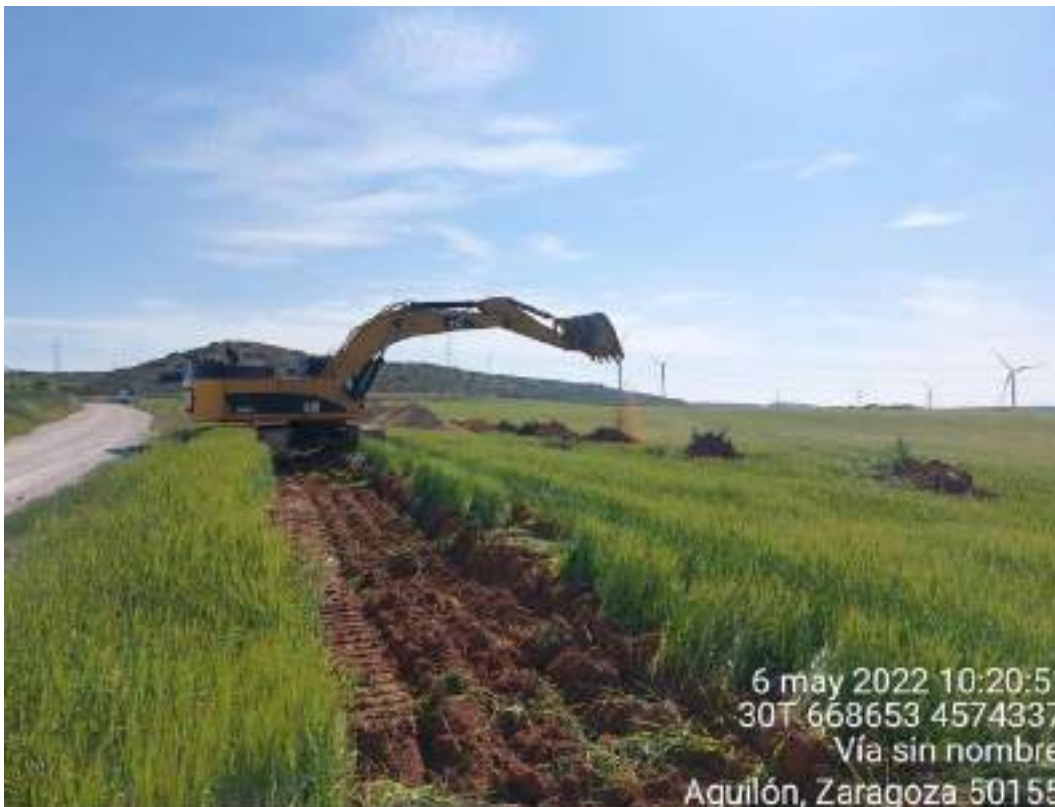
Ilustración 3. Correcta separación de la tierra vegetal en la zanja de la red de tensión.

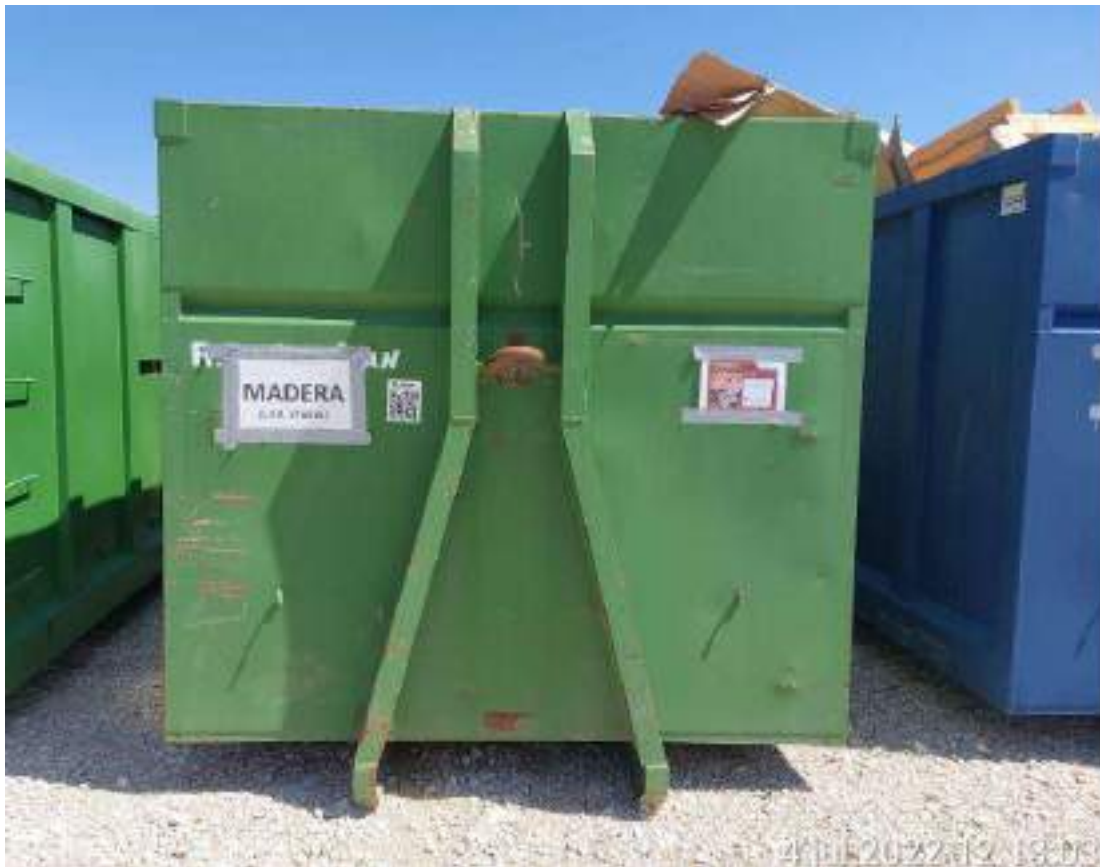
Imagen 1. Contenedor de RNP ubicado en el punto limpio de SGRE correctamente etiquetado.

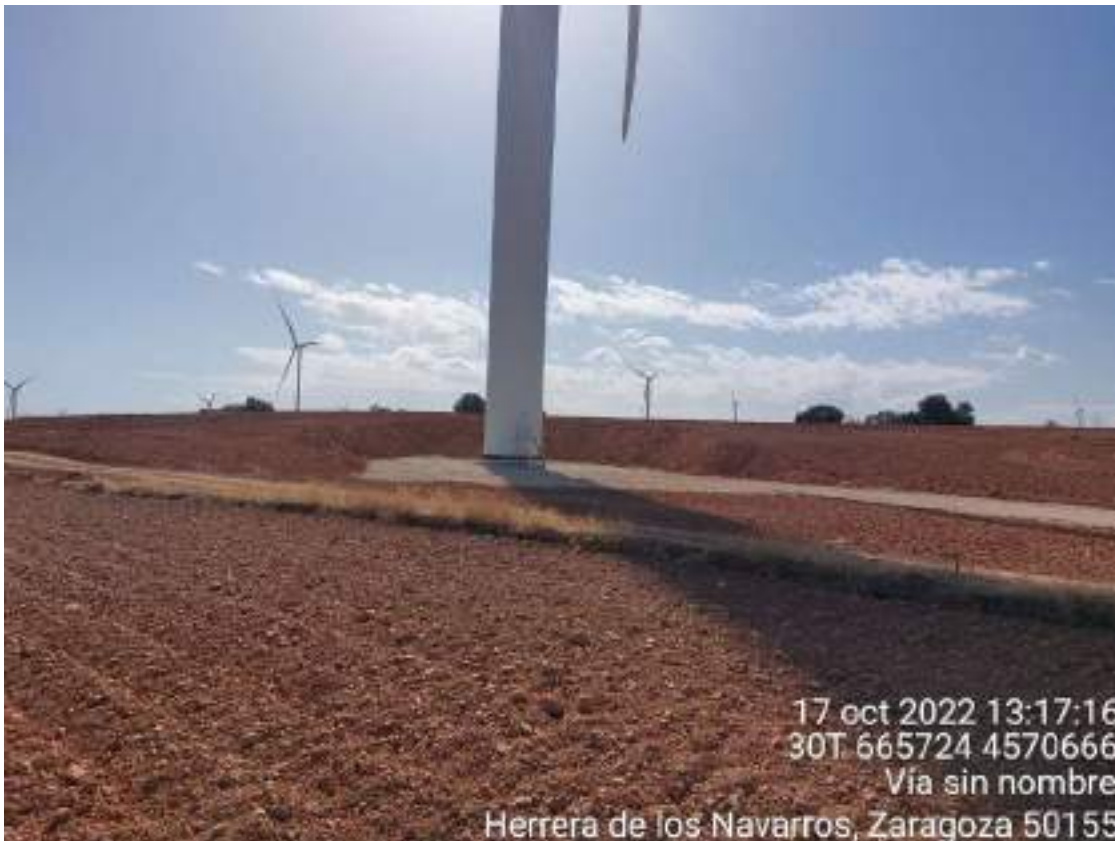
Imagen 2. Plataforma SBII-08 tras su restauración ambiental.

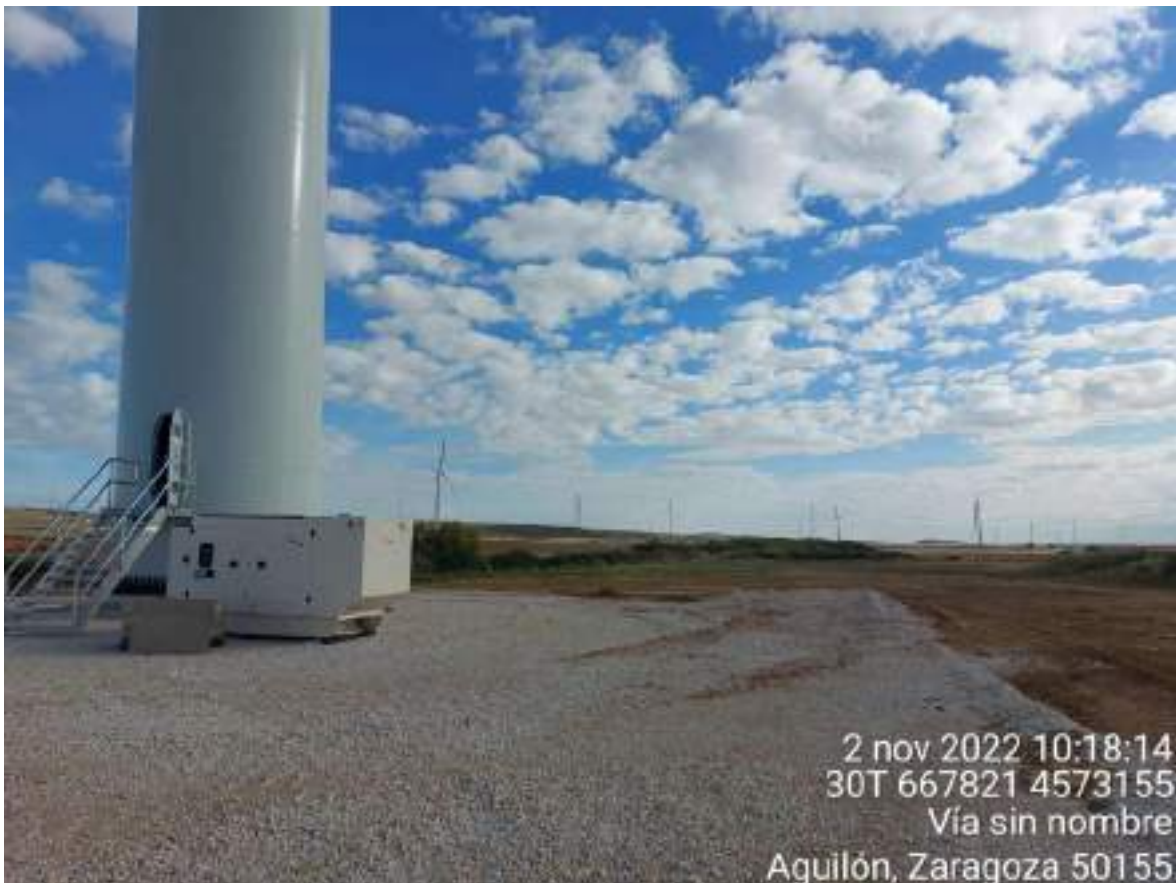
Imagen 7. Posición SBI-10 restaurada correctamente.
