NOMBRE DE LA INSLTACIÓN:	PE SAN BARTOLOMÉ II
PROVINCIA:	ZARAGOZA
NOMBRE DEL TITULAR:	ENERGÍAS RENOVABLES DE LISITEA, S.L.
CIF DEL TITULAR:	B-87895967
EMPRESA DE VIGILANCIA:	TESTA CALIDAD Y MEDIOAMBIENTE, S.L.
TIPO DE EIA:	ORDINARIA
INFORME DE FASE DE:	CONSTRUCCIÓN
PERIODICIDAD DEL INFORME SEGÚN DIA:	INFORME FINAL
AÑO DE SEGUIMIENTO NÚMERO:	1
Nº DE INFORME Y AÑO DE SEGUIMIENTO:	13 - 2023
PERÍODO QUE RECOGE EL INFORME:	ENERO 2022 – ENERO 2023

1. INTRODUCCIÓN

Se procede a la redacción del presente INFORME FINAL DE SEGUIMIENTO AMBIENTAL en relación con el cumplimiento de lo establecido en el Plan de Vigilancia Ambiental del Parque Eólico San Bartolomé II, ubicado en el término municipal de Aguilón (Zaragoza) de acuerdo con los trabajos que se están llevando a cabo correspondiente a la fase de construcción de dicho proyecto.

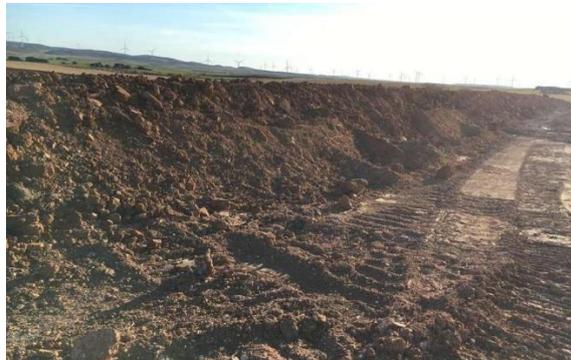
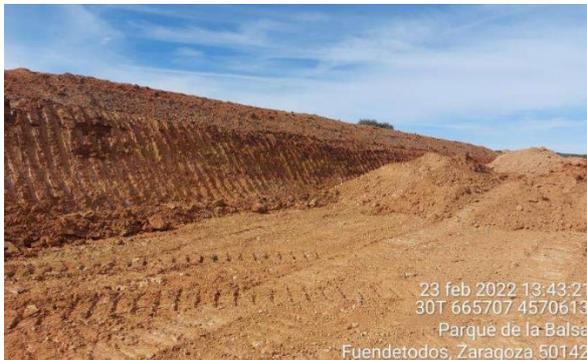
REPORTAJE FOTOGRÁFICO DE ESTA MEDIDA

CONTROL DE LA RETIRADA, ACOPIO Y MANTENIMIENTO DE LA TIERRA VEGETAL
Objetivos
Verificar la correcta ejecución de estas unidades de obra.
Resultado
<ul style="list-style-type: none"> • La tierra vegetal se ha acopiado en las inmediaciones de las superficies de las cuales se han extraído. • La tierra que ha sido retirada ha sido acopiada en montones cuya altura es de 1 m, con el fin de evitar el deterioro durante su conservación. También se ha evitado su mezcla con materiales inertes.

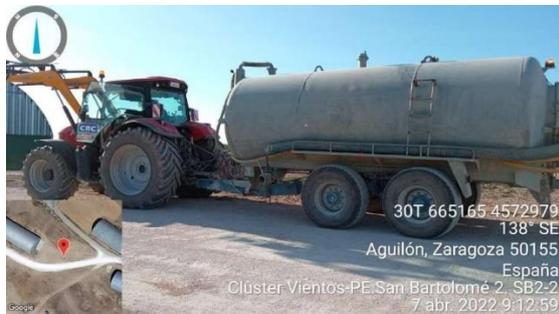
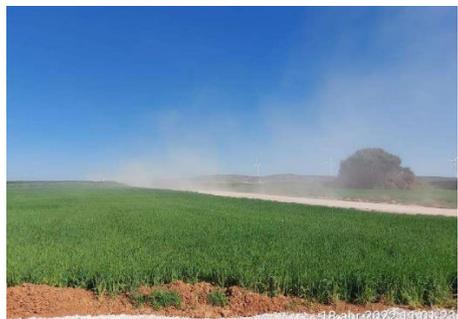
REPORTAJE FOTOGRÁFICO DE ESTA MEDIDA

CONTROL DE POLVO Y PARTÍCULAS
Objetivos
<p>Verificar la mínima incidencia de emisiones de polvo y partículas debidas a movimiento de tierras y tránsito de maquinaria, así como la correcta ejecución de riegos en su caso.</p>
Resultado
<ul style="list-style-type: none"> • Durante los meses más secos (abril a septiembre) se ha generado una cantidad de polvo signficante, especialmente en los días de hormigonado, debido a la poca humedad de los viales y a la circulación de vehículos pesados. Tras detectar este problema se han tomado las medidas oportunas para minimizar este problema, y en los hormigonados se controló la velocidad de los vehículos y regó los viales, con especial intensidad en aquellos considerados críticos. • Para ello se dispuso de un permiso emitido por el Ayuntamiento de Aguilón con fecha 02 de marzo de 2022, que autoriza la captación de agua en el polígono 21.

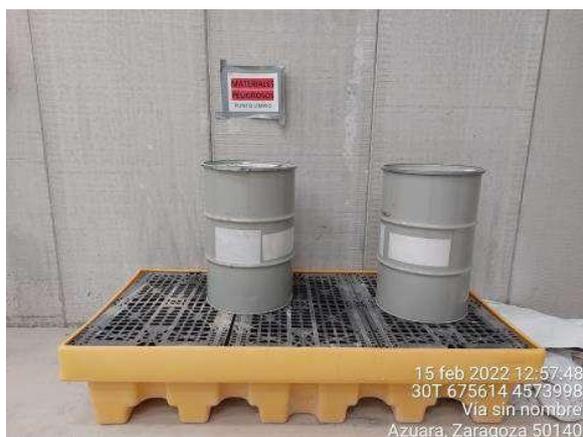
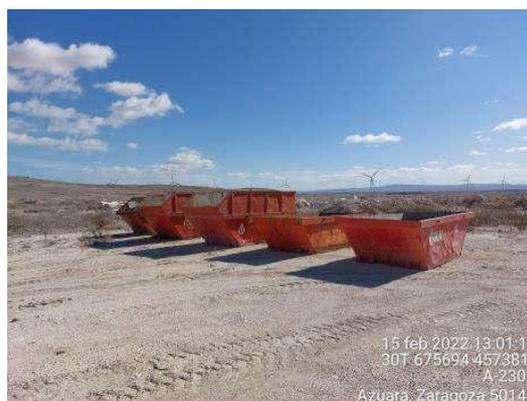
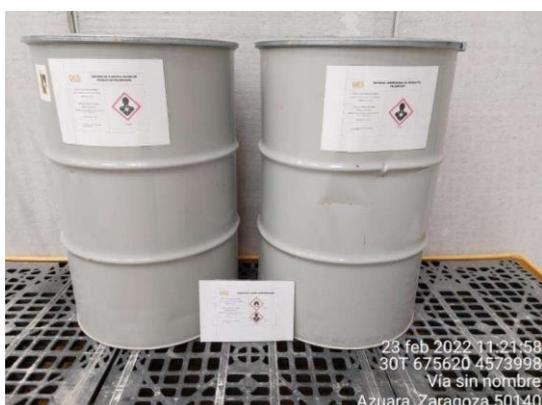
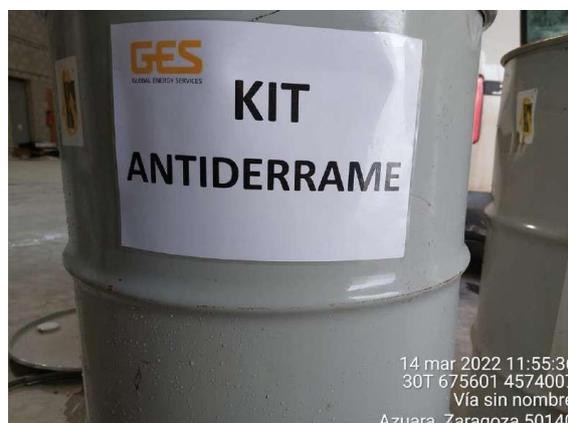
REPORTAJE FOTOGRÁFICO DE ESTA MEDIDA

GESTIÓN DE RESIDUOS DE HORMIGÓN
Objetivos
Evitar el abandono y la acumulación de residuos de hormigón procedentes de las labores de hormigonado y limpieza de las cubas o canaletas de las hormigoneras que sirven el hormigón.
Resultado
<ul style="list-style-type: none"> En cuanto al residuo de hormigón, se evitó su abandono y acumulación en el suelo, y en caso de que se generó, se picó y se gestionó como residuo de hormigón.

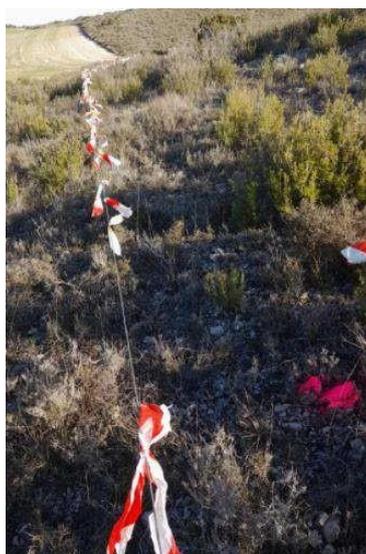
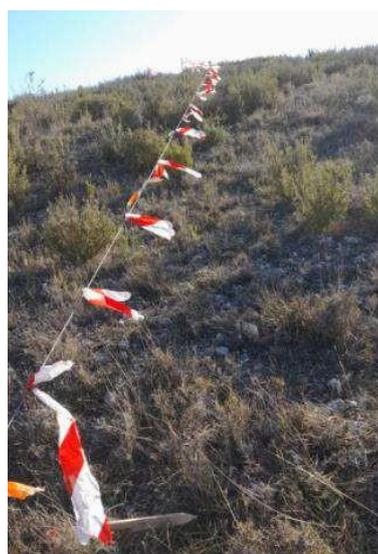
REPORTAJE FOTOGRÁFICO DE ESTA MEDIDA

- Durante las obras no se han detectado bienes patrimoniales que no hayan sido identificados anteriormente.
- Antes del comienzo de las obras se procedió al balizamiento del Yacimiento 1.

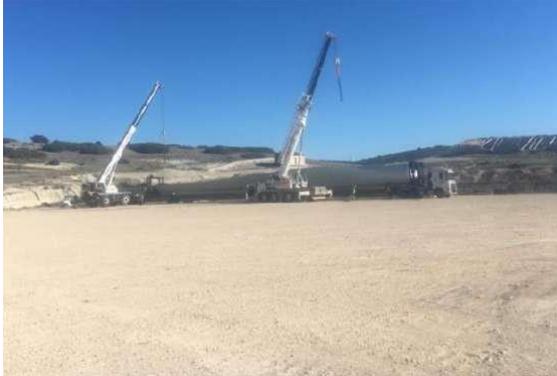
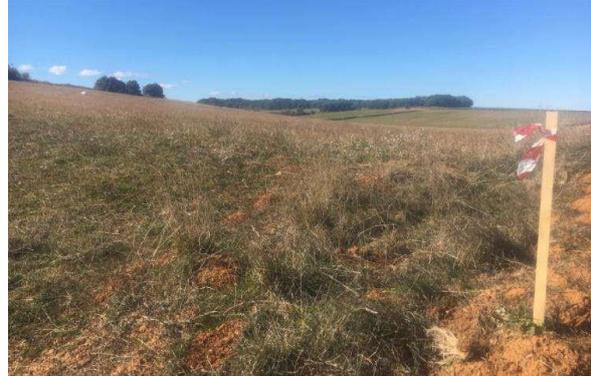
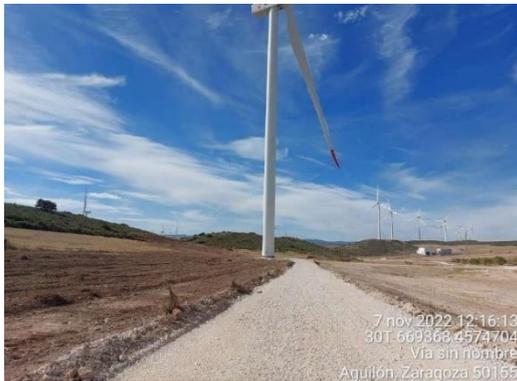
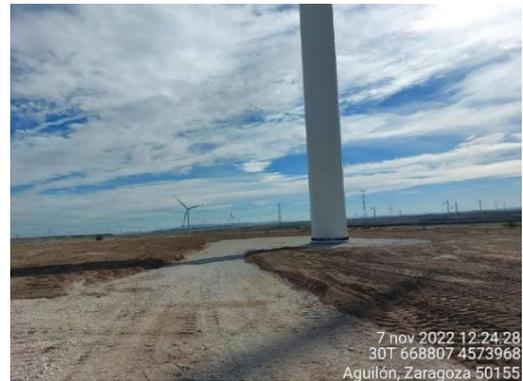
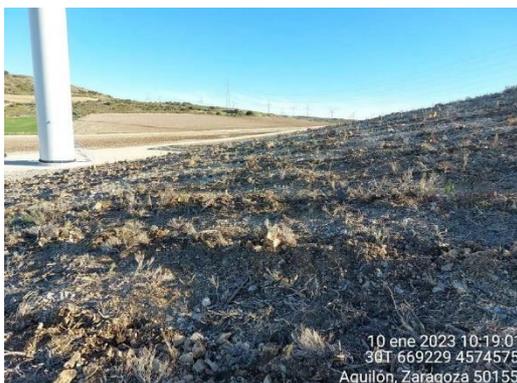
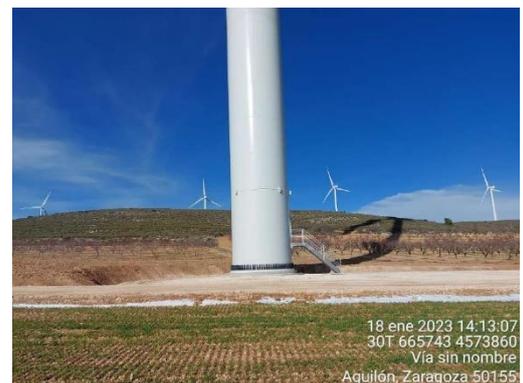
REPORTAJE FOTOGRÁFICO DE ESTA MEDIDA

CONTROL DE LA SUPERFICIE DE OCUPACIÓN Y JALONAMIENTO DEL PERÍMETRO DE OBRA
Objetivos
Minimizar la ocupación de suelo por las obras y sus elementos auxiliares. Establecer una serie de normas para impedir que se desarrollen actividades que provoquen impactos no previstos.
Actuaciones
<ul style="list-style-type: none"> • Los límites del parque San Bartolomé II están bien definidos, ya que se ha realizado un estaquillado definiendo claramente el terreno que forma parte de la obra del parque, evitando así afecciones innecesarias. No se han realizado operaciones fuera de dichos límites. • Durante las obras no se establecieron instalaciones auxiliares como tal. Se dispusieron de una campa de acopio, en la que se almacenaron las palas de los aerogeneradores y el punto limpio de SGRE. Por otro lado, no se dispuso de un parque de maquinaria, las máquinas se dejaron en el tajo, pasando antes del final y del principio del trabajo una revisión para comprobar que no hay riesgo de contaminación del suelo. • Se ha llevado a cabo la restauración de todas las superficies afectadas temporalmente (zonas de acopio temporal, punto limpio, zanja, caseta de obras, etc.), ejecutando los tratamientos necesarios para devolverlas a su estado original. <p>Para ello, se ha procedido al desmantelamiento de las instalaciones auxiliares y recuperación de la morfología original del terreno, reperfilando las superficies afectadas. En las zonas ocupadas por campos de cultivo se ha extendido una capa de tierra vegetal (20 cm de espesor) y se escarificado la superficie para dejarla preparada para el laboreo. En los terrenos ocupados por vegetación natural se ha procedido al extendido de tierra vegetal (20 cm de espesor) y a la hidrosiembra con especies herbáceas y arbustivas.</p> <p>Se han suavizado los taludes de desmonte y terraplén en plataformas y viales, evitando cortes bruscos. En los taludes en terraplén se ha procedido al extendido de una capa de tierra vegetal con un espesor de 20 cm y realizado la hidrosiembra con especies herbáceas.</p>

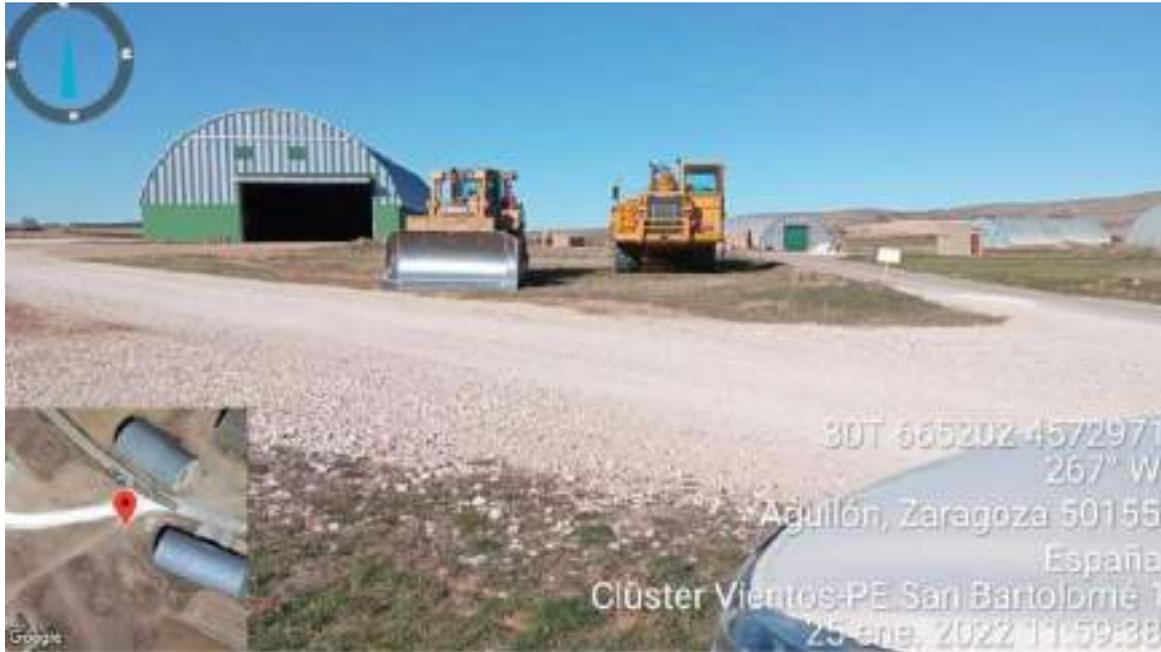
Imagen 1. Maquinaria sobre terreno

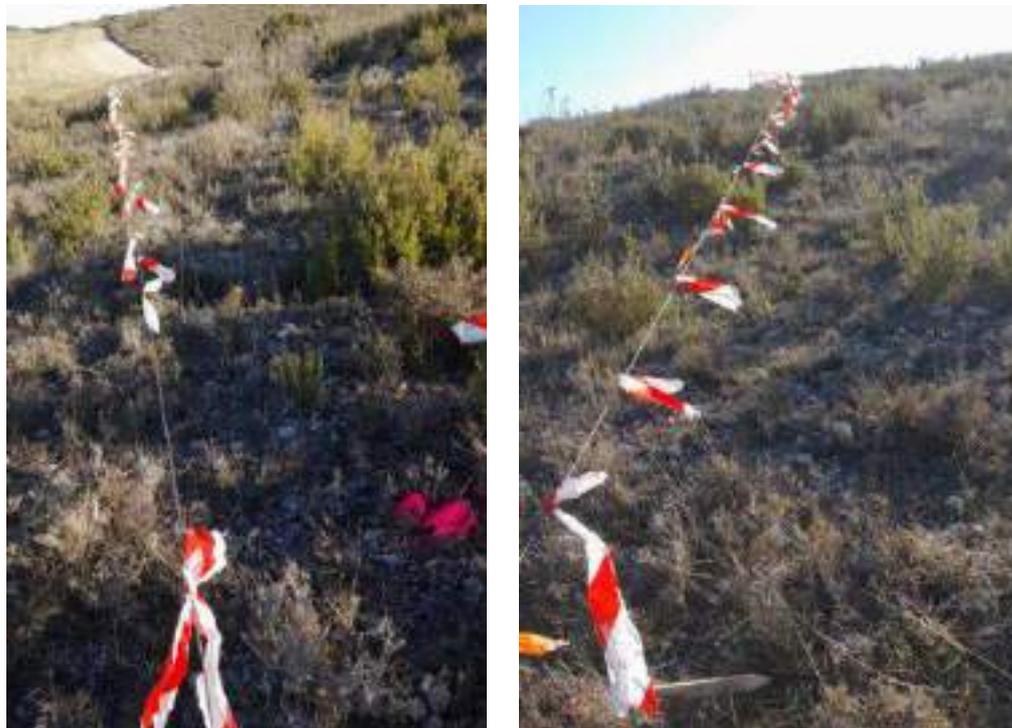
Imagen 2. Balizado del yacimiento arqueológico

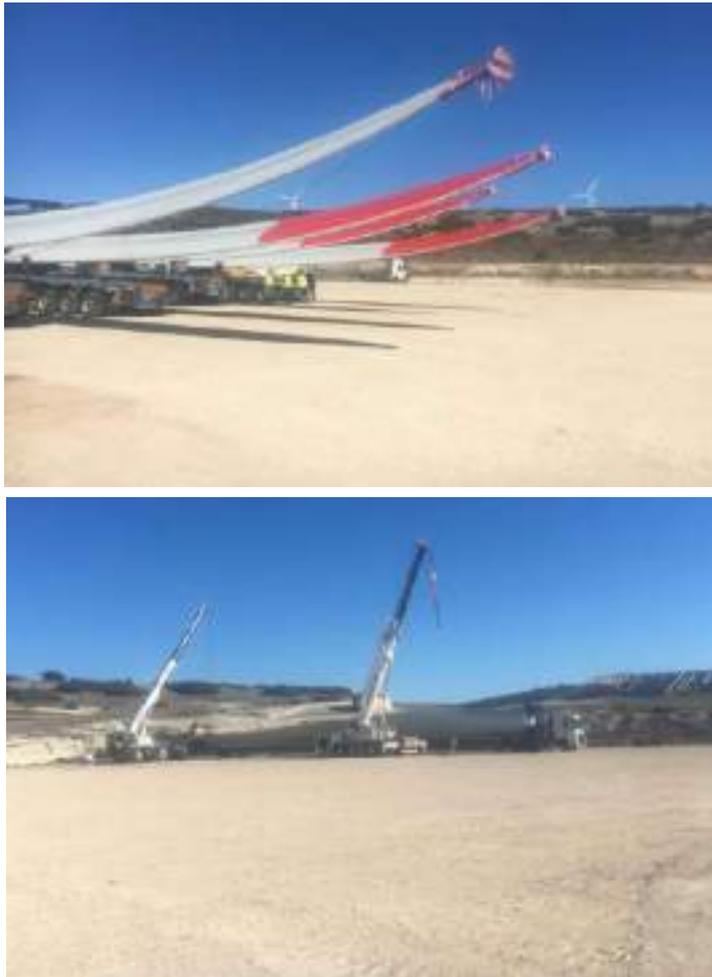
Imagen 3. Zona de acopio con palas de aerogeneradores. UTM: 673.229X 4.575.381Y

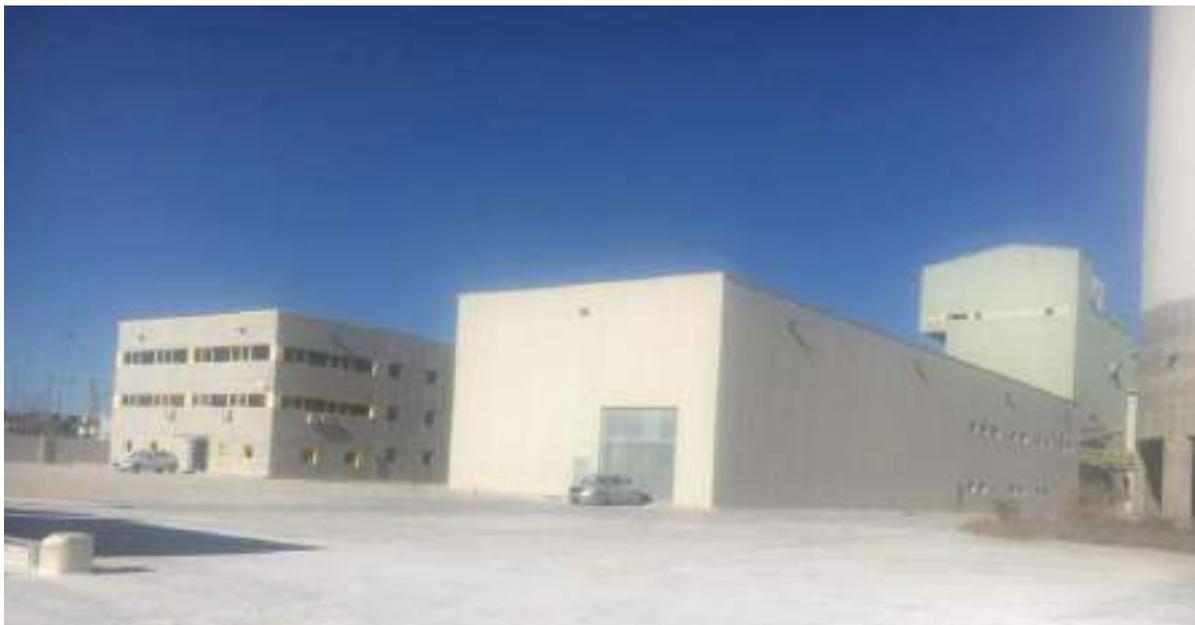
Imagen 4. Cementera en la que se instala el punto limpio

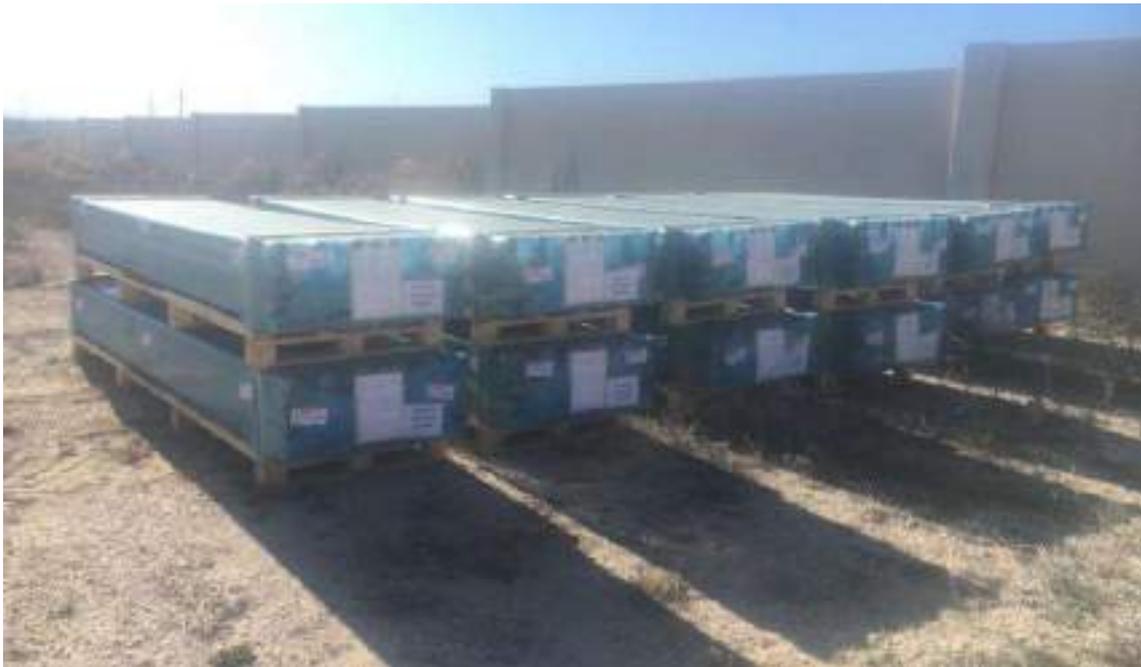
Imagen 5. Palés de pernos localizados en el punto limpio

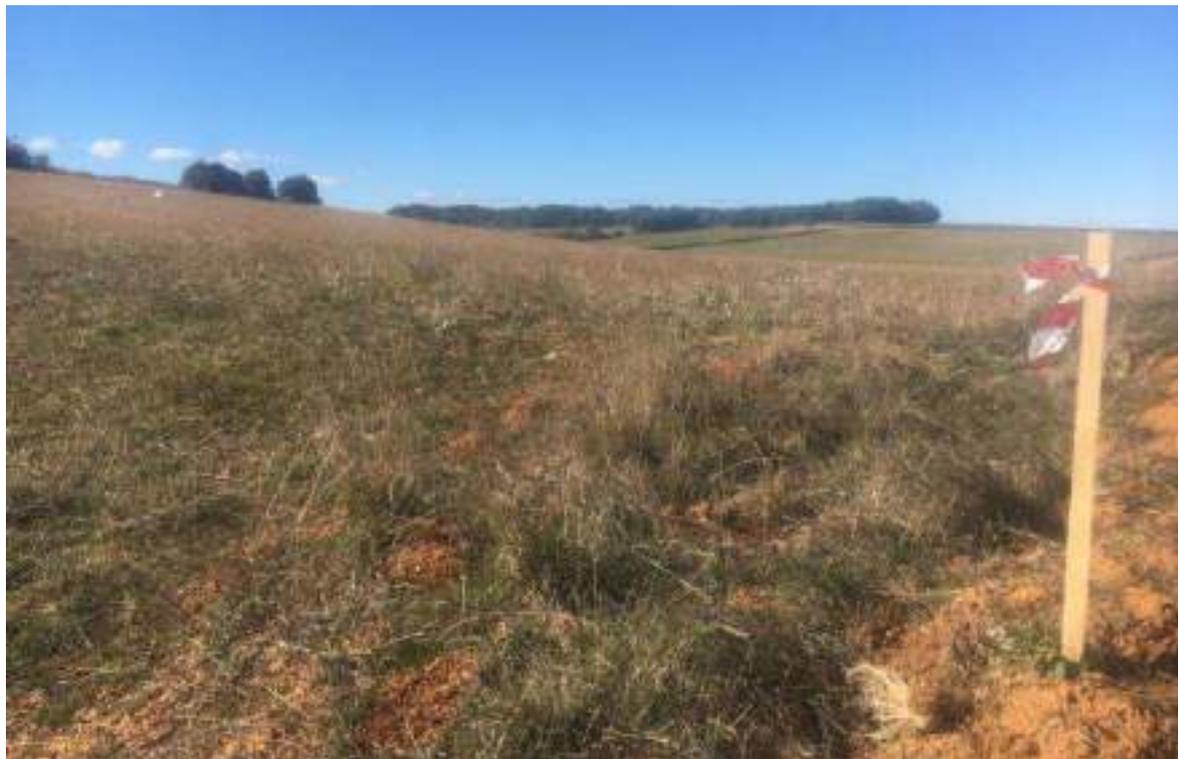
Imagen 6. Parcela roja indicada mediante estaca

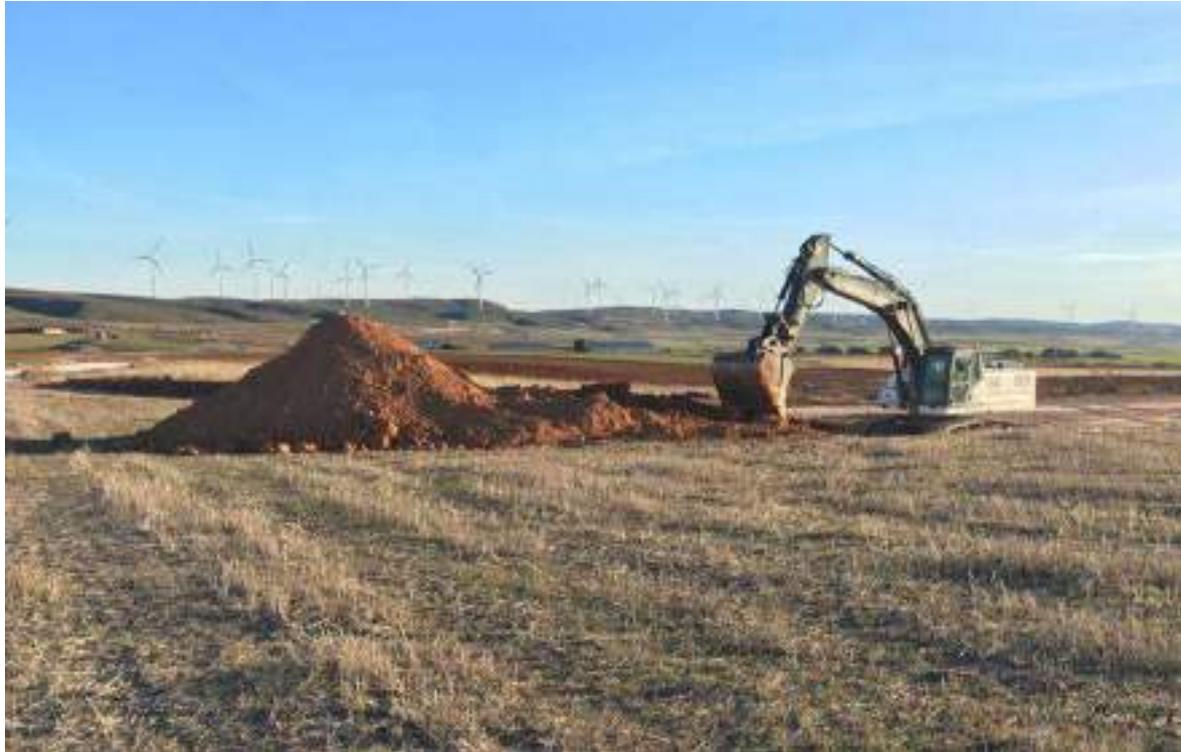
Imagen 1. Retroexcavadora trabajando en SBII-02

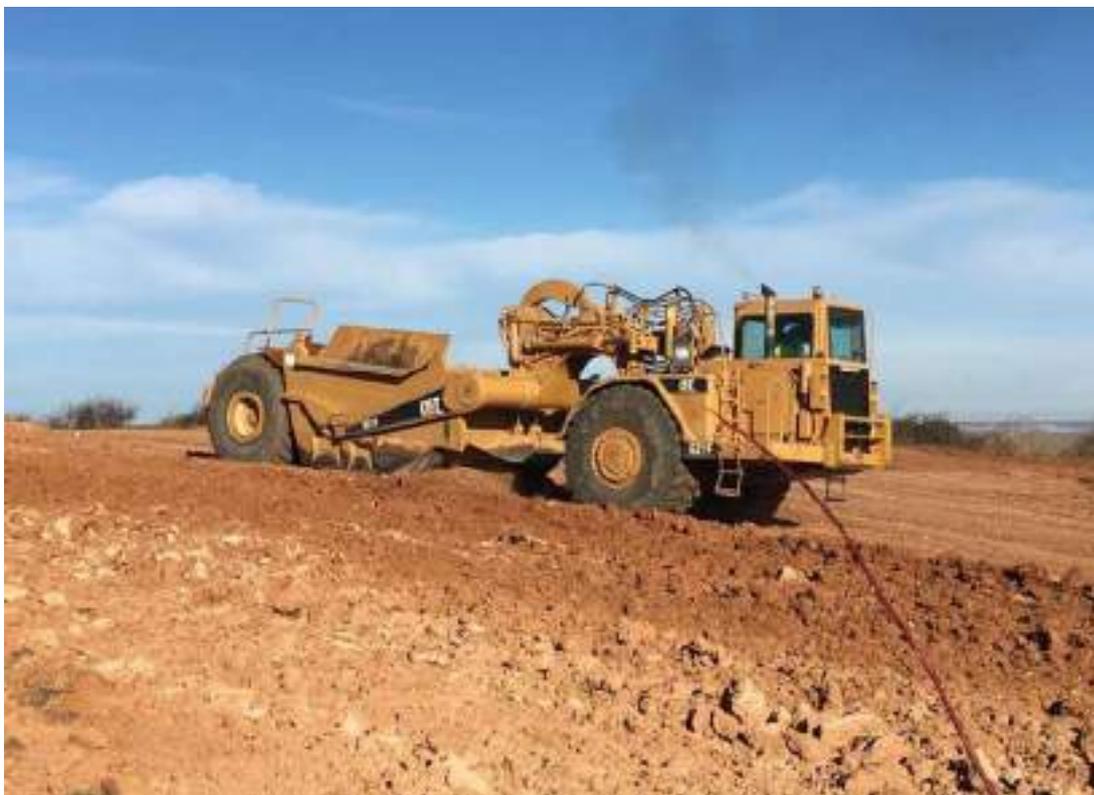
Imagen 2. Mototralla trabajando en SBII-03

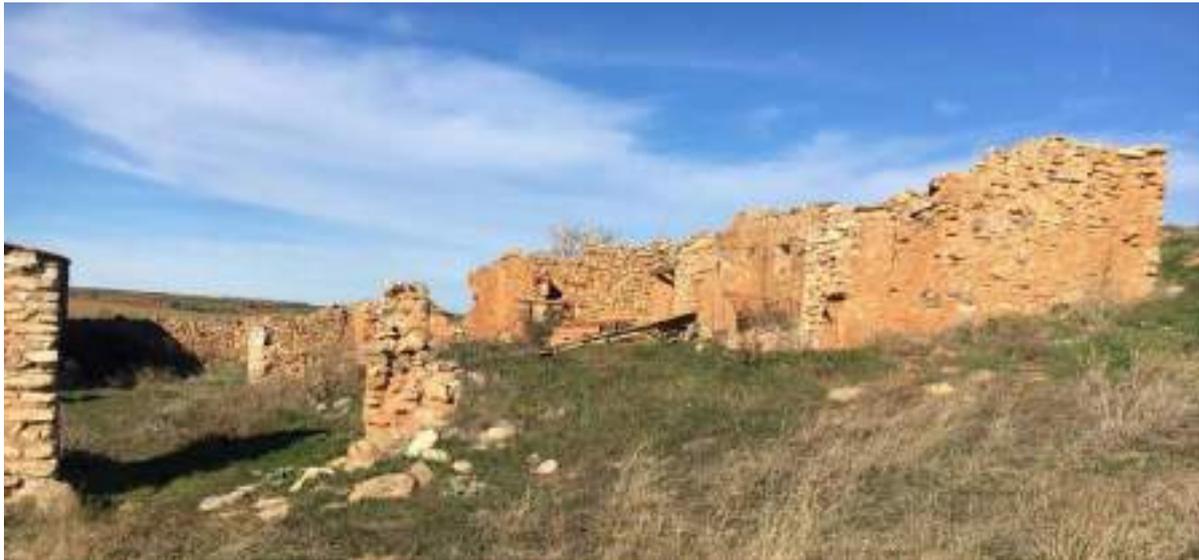
Imagen 3. Paridera a balizar entre SBII-09 y SBII-10

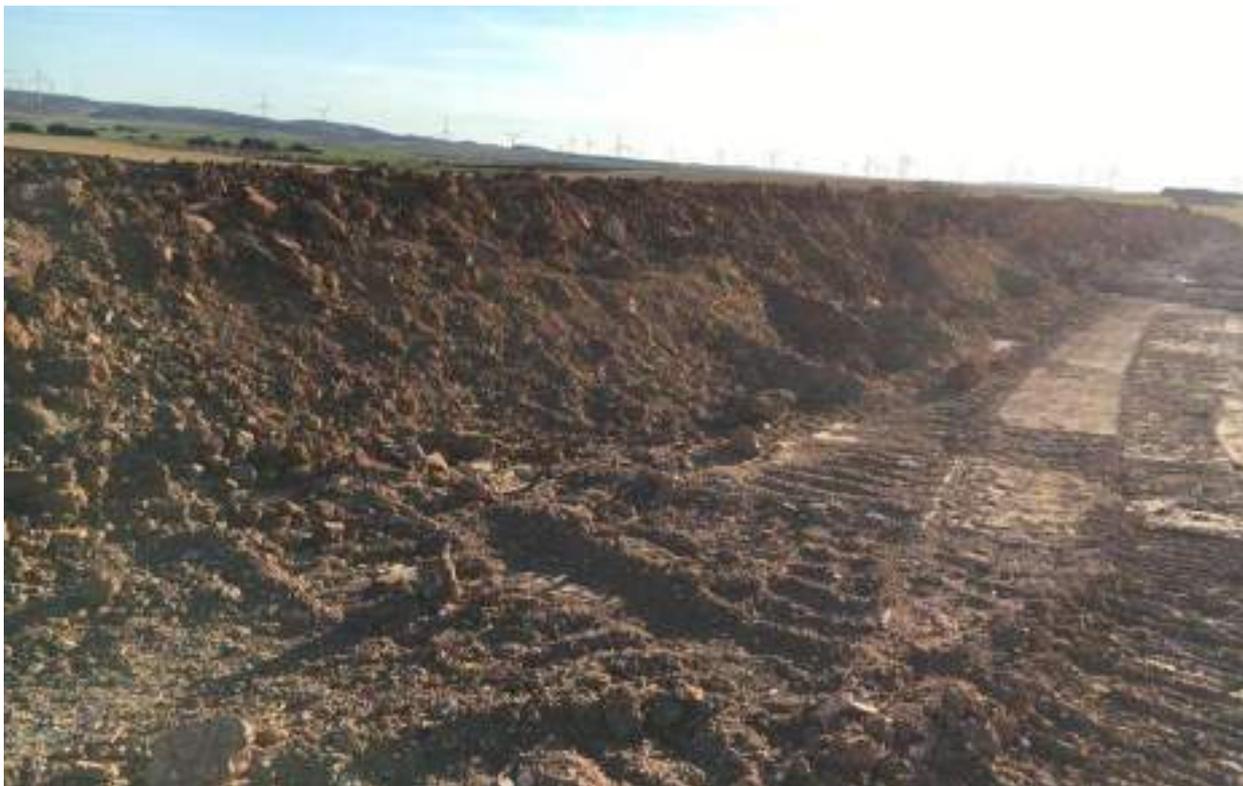
Imagen 4. Acopio de tierra vegetal en SBII-02

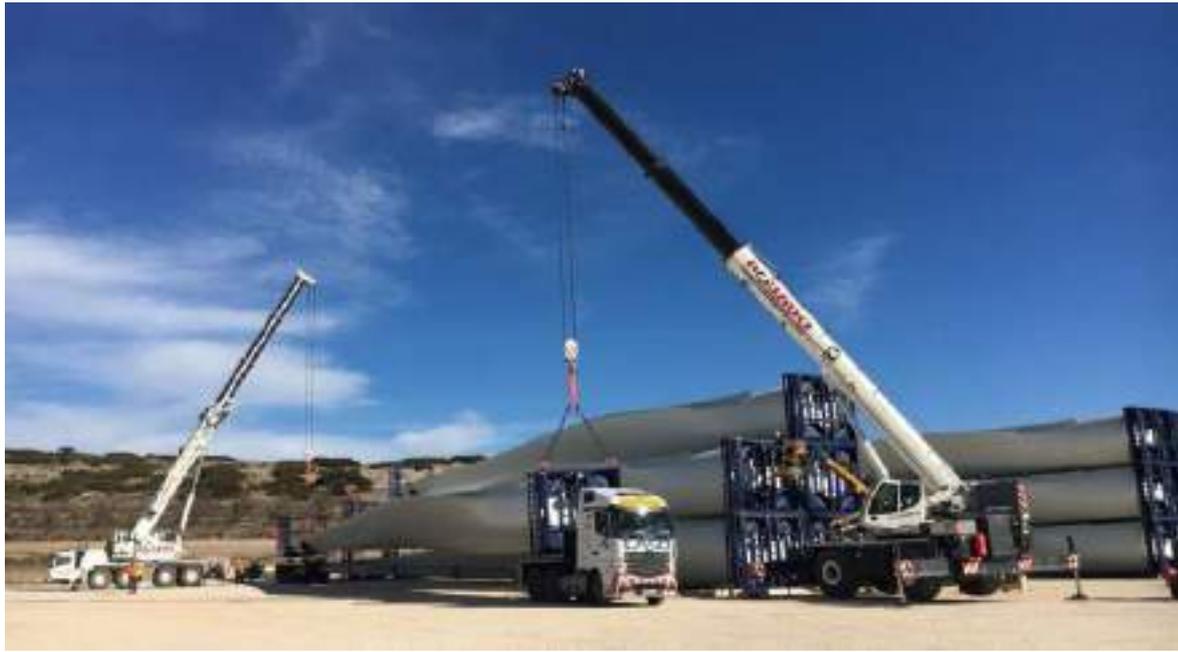
Imagen 5. Zona de acopio de material

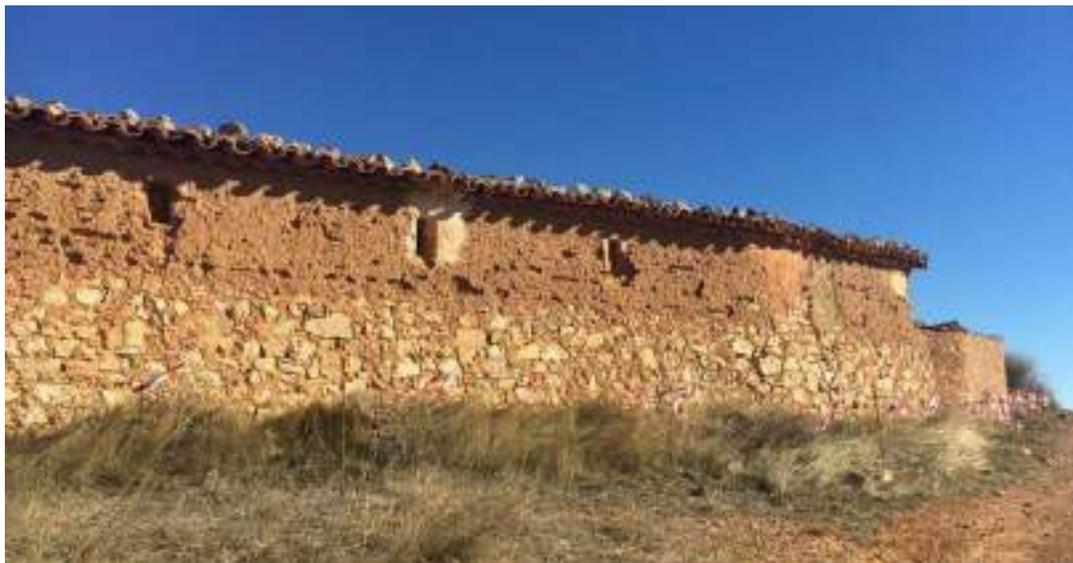
Imagen 1. Balizado en paridera cercana a vial entre SBII-9 y SBII-10

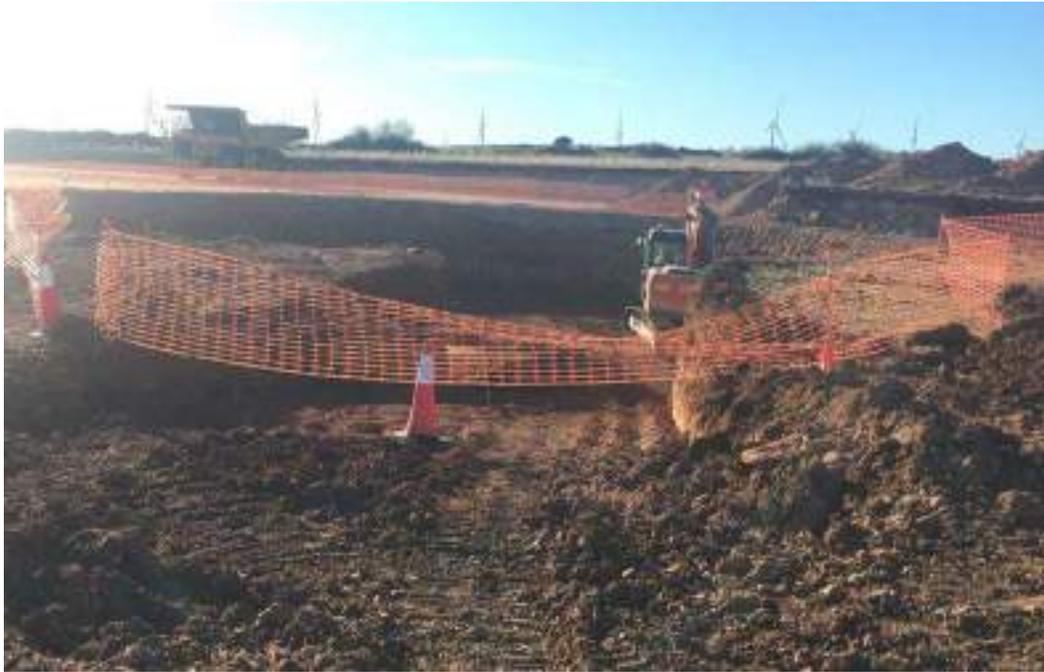
Imagen 2. Excavación zapata SBII-02

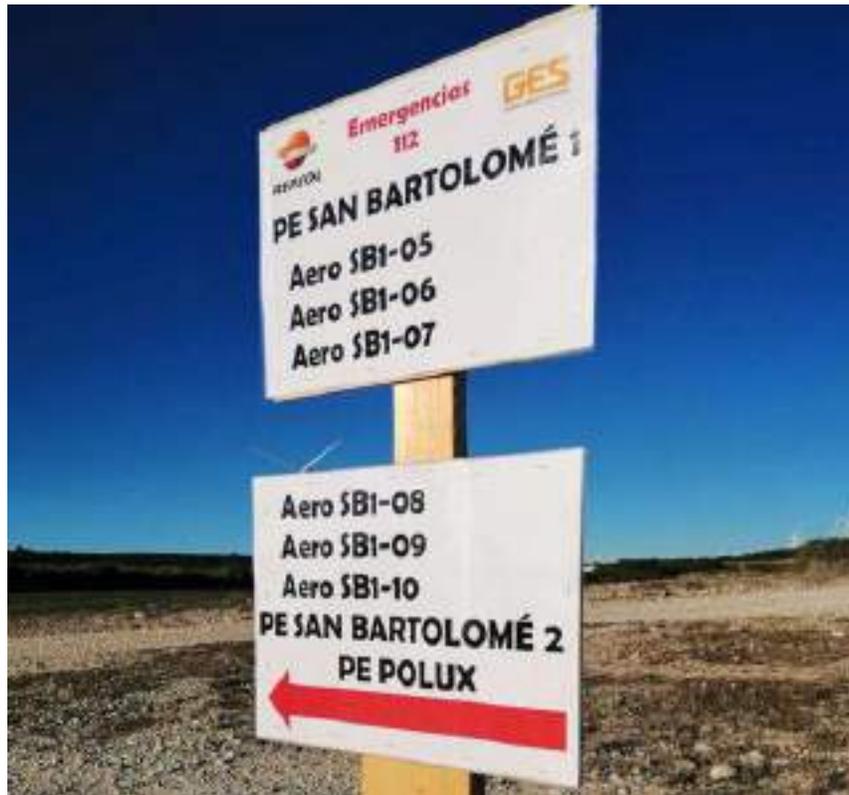
Imagen 3. Paneles informativos

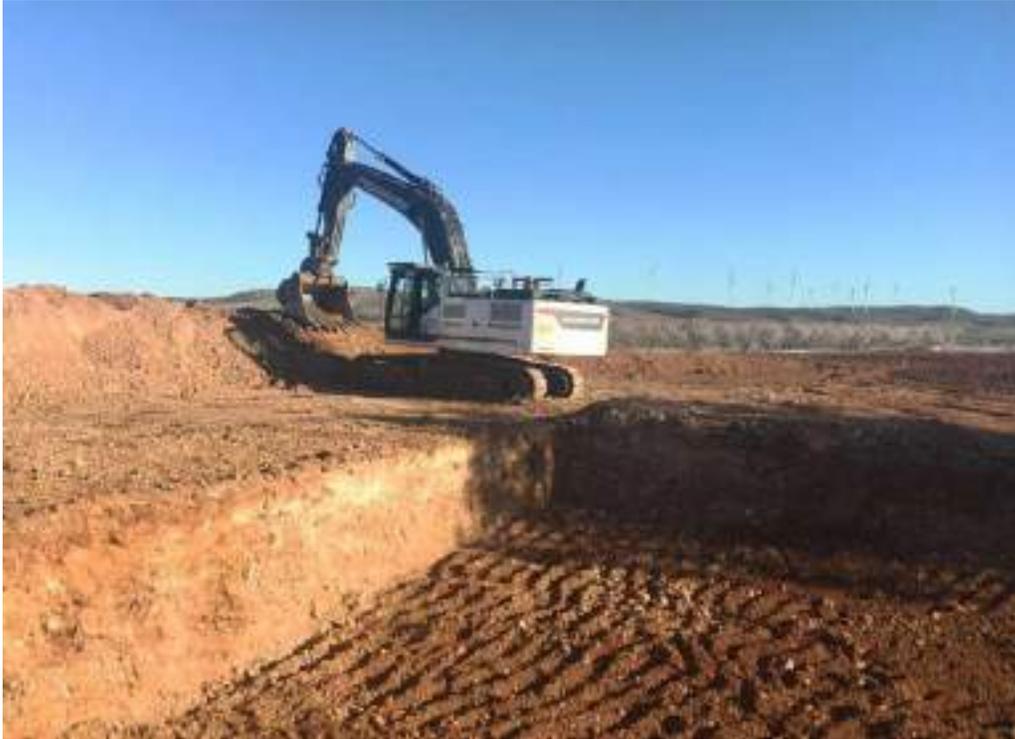
Imagen 4. Excavadora en TM

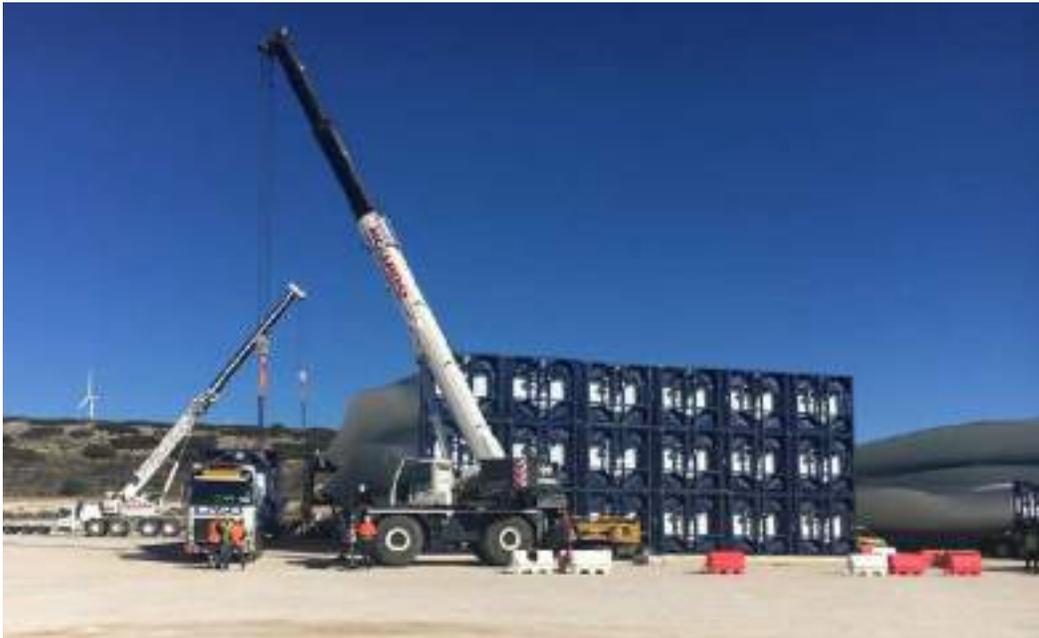
Imagen 5. Zona de acopio con palas

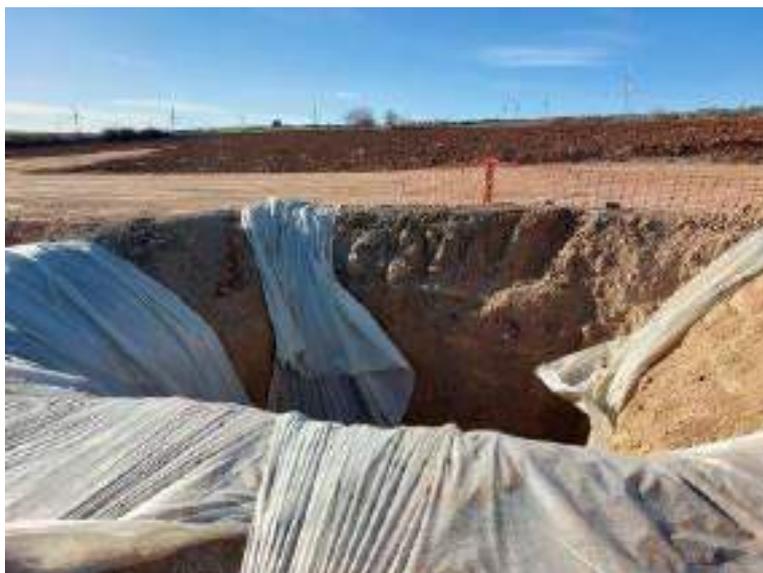
Imagen 1. La zona de lavado no se considera apropiada y se debe mejorar de manera urgente para la protección efectiva del suelo

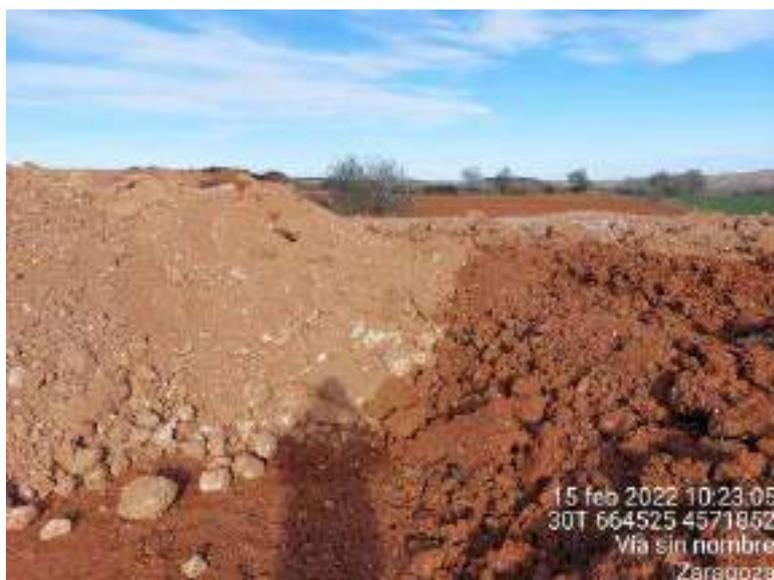
Imagen 2. Posible contaminación de la tierra vegetal. Recomiendo de nuevo balizar los cordones de tierra vegetal para lograr una separación segura y eficiente.

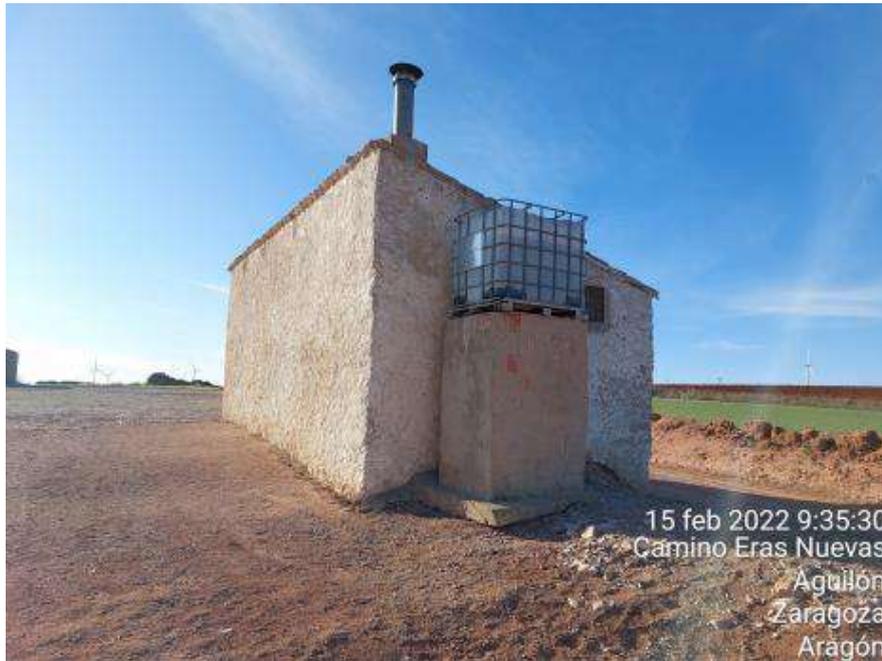
Imagen 3. Paridera desbalizada por encontrarse en superficie en parcela roja

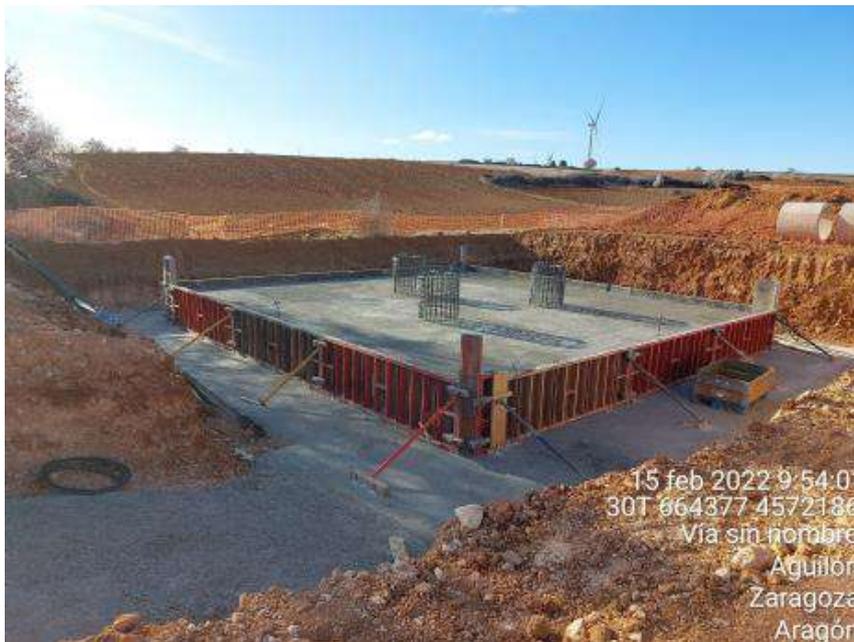
Imagen 4. Hormigonado de la torre de medición

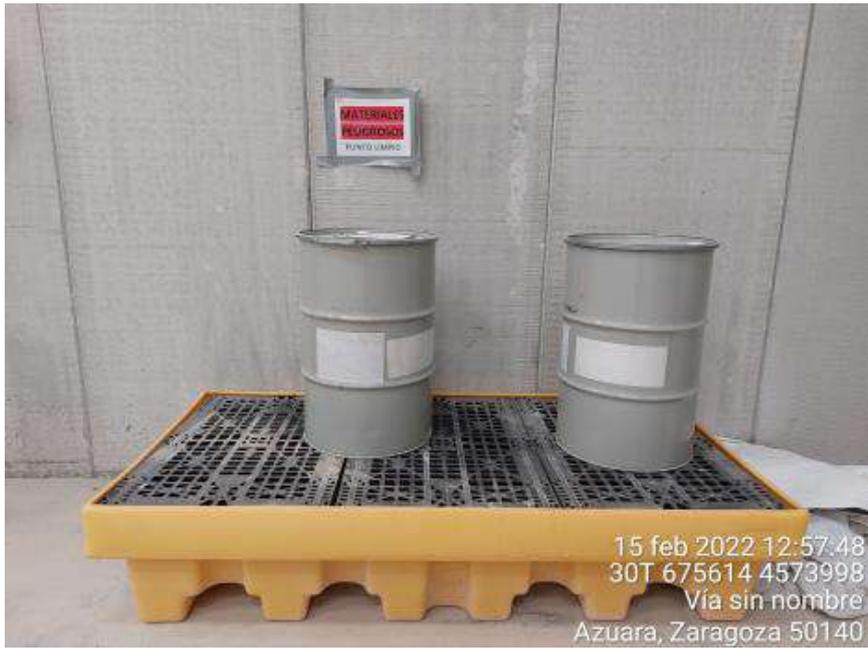
Imagen 5. Punto limpio. Zona para residuos peligrosos

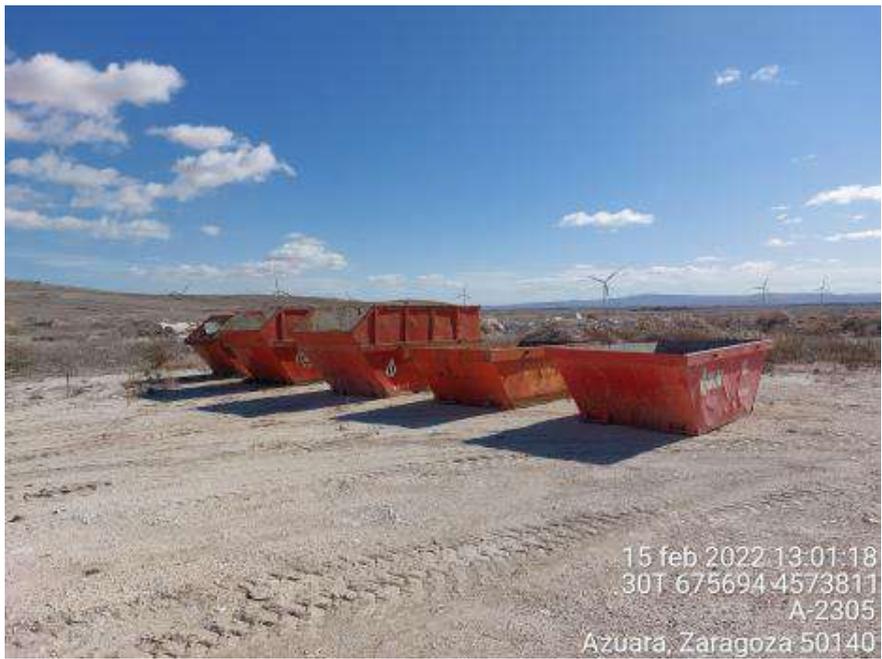
Imagen 6. Punto limpio. Contenedores de residuo no peligroso

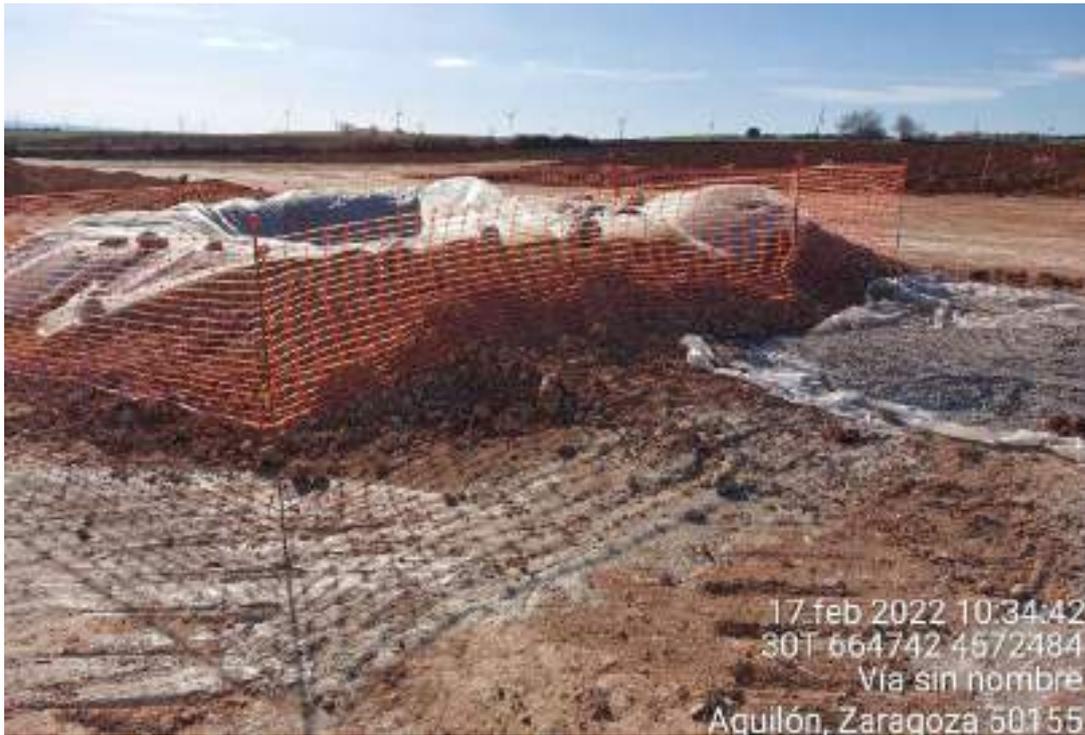
La zona de lavado no se considera adecuada debido a que el suelo no está totalmente impermeabilizado. Se prohíbe utilizar dicha zona hasta que se envíen evidencias de que el problema ha sido solucionado. Además, en la próxima visita se prestará especial atención a este aspecto. Se debe solucionar urgentemente.

Imagen 2. Zona de lavado en SBII-02

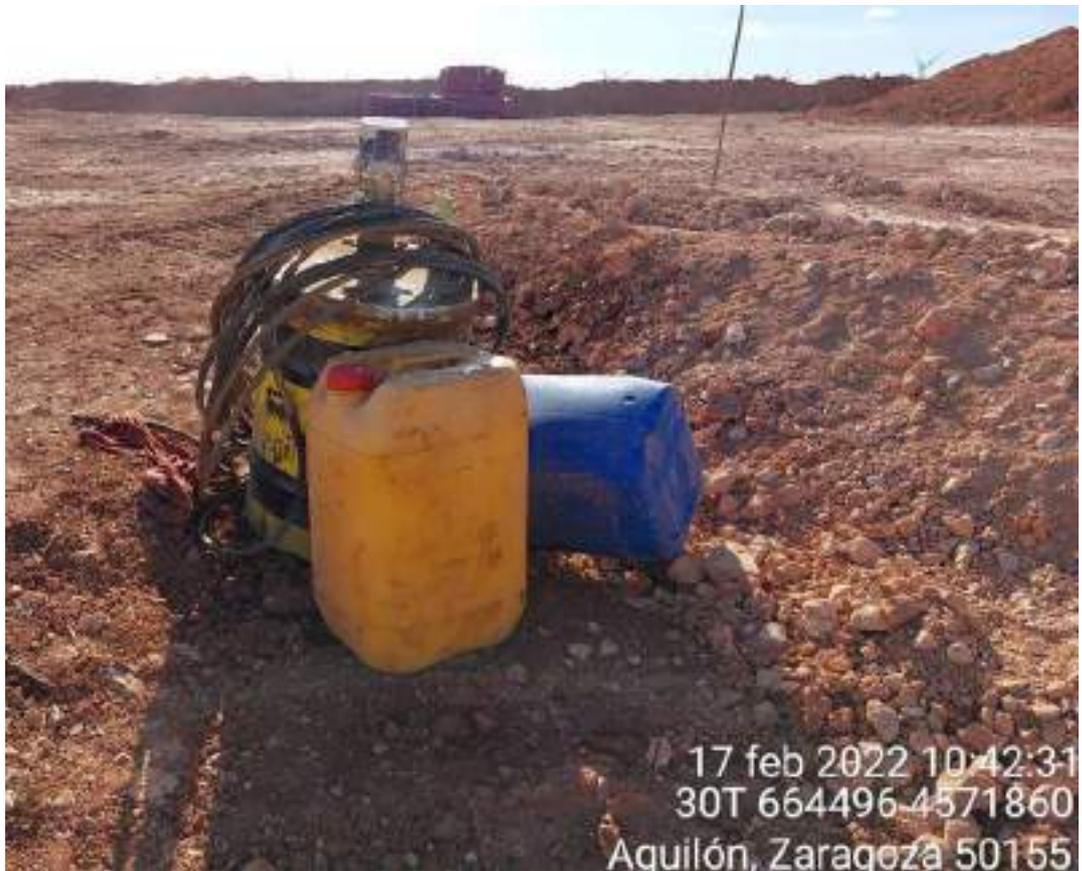
Imagen 3. Bidones de hidráulico y manguera sin protección al suelo en SBII-03

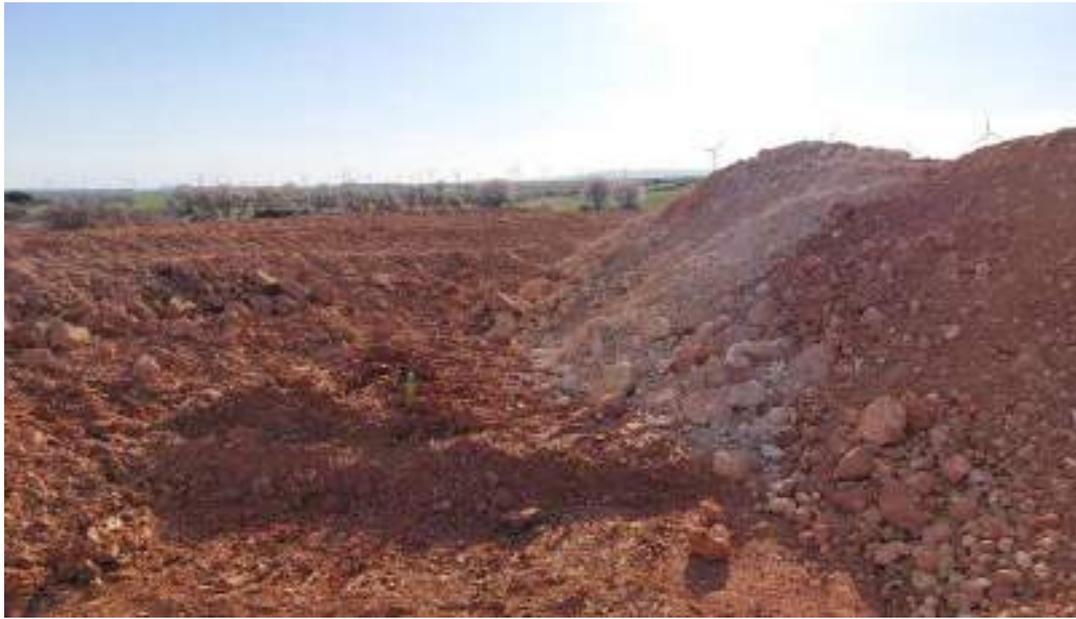
Debido a que el problema de la separación de la tierra vegetal puede seguir produciéndose a lo largo de las obras, se debe proteger los cordones de tierra vegetal del resto del extraído para asegurar que no se contamina.

Imagen 4. Tierra vegetal en SBII-03
