NOMBRE DE LA INSLTACIÓN:	PE SAN BARTOLOMÉ II
PROVINCIA:	ZARAGOZA
NOMBRE DEL TITULAR:	ENERGÍAS RENOVABLES DE LISITEA, S.L.
CIF DEL TITULAR:	B-87895967
EMPRESA DE VIGILANCIA:	TESTA CALIDAD Y MEDIOAMBIENTE, S.L.
TIPO DE EIA:	ORDINARIA
INFORME DE FASE DE:	CONSTRUCCIÓN
PERIODICIDAD DEL INFORME SEGÚN DIA:	INFORME FINAL
AÑO DE SEGUIMIENTO NÚMERO:	1
Nº DE INFORME Y AÑO DE SEGUIMIENTO:	13 - 2023
PERÍODO QUE RECOGE EL INFORME:	ENERO 2022 – ENERO 2023

1. INTRODUCCIÓN

Se procede a la redacción del presente INFORME FINAL DE SEGUIMIENTO AMBIENTAL en relación con el cumplimiento de lo establecido en el Plan de Vigilancia Ambiental del Parque Eólico San Bartolomé II, ubicado en el término municipal de Aguilón (Zaragoza) de acuerdo con los trabajos que se están llevando a cabo correspondiente a la fase de construcción de dicho proyecto.

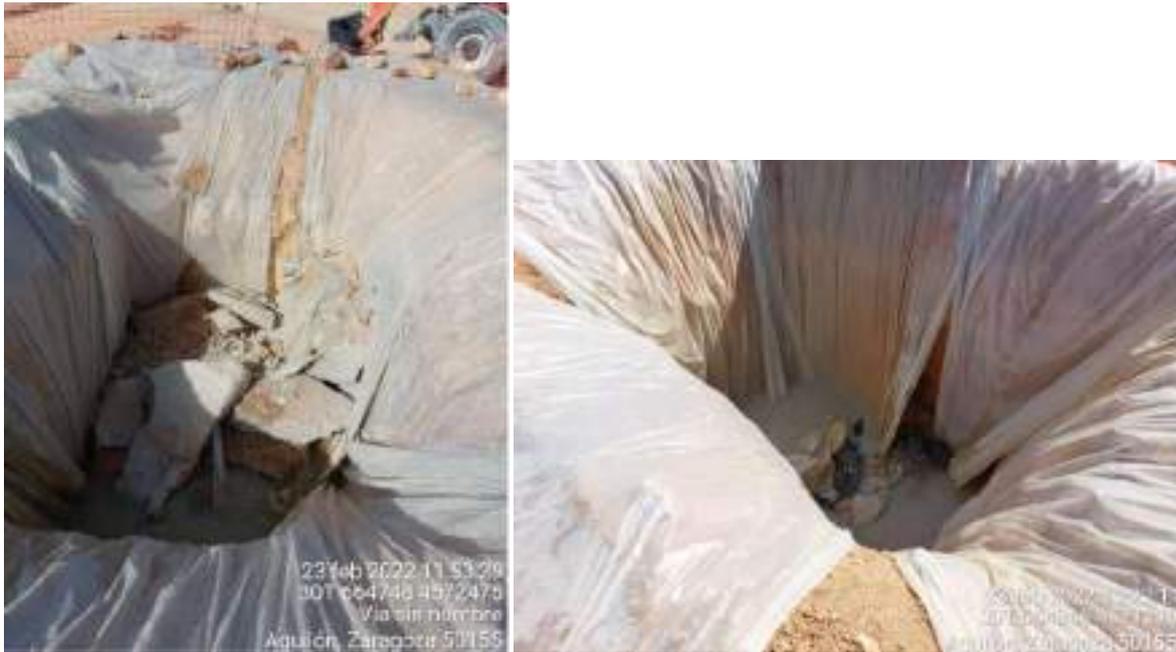
Imagen 1. No conformidad leve. Zonas de lavado con el suelo desprotegido en SBII-02 y SBII-04 con signos de utilización

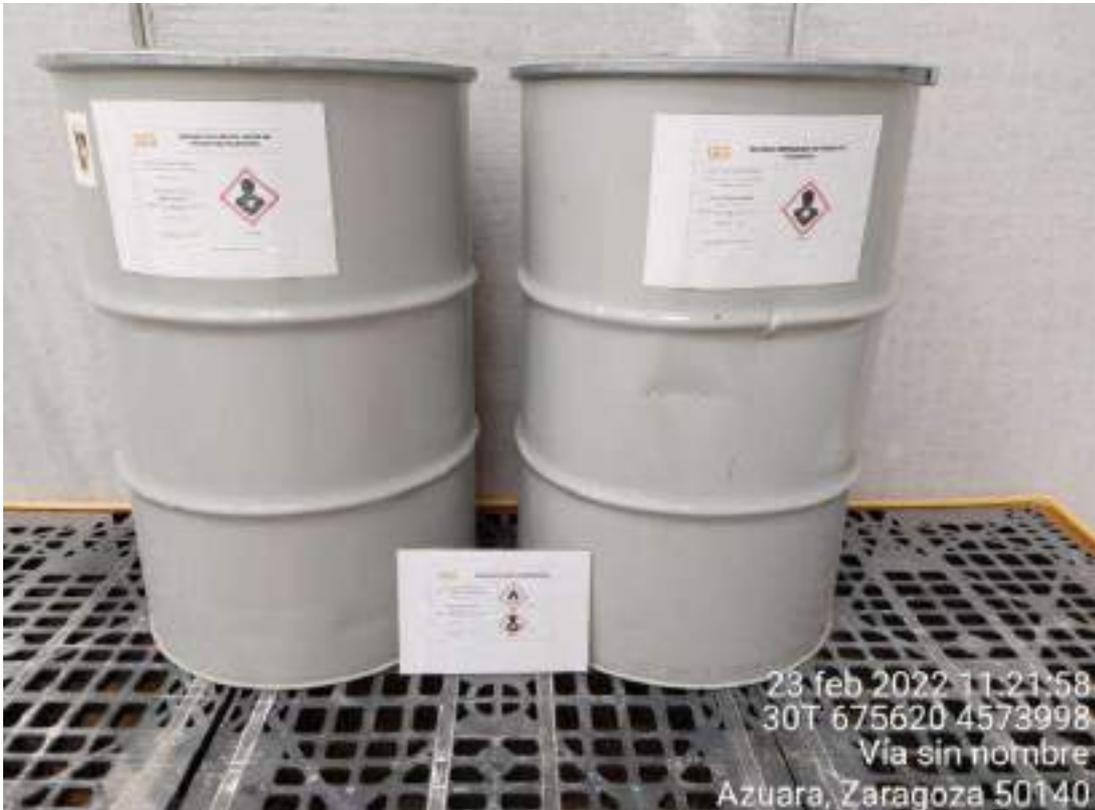
Imagen 2. Etiquetado de los contenedores de RP.

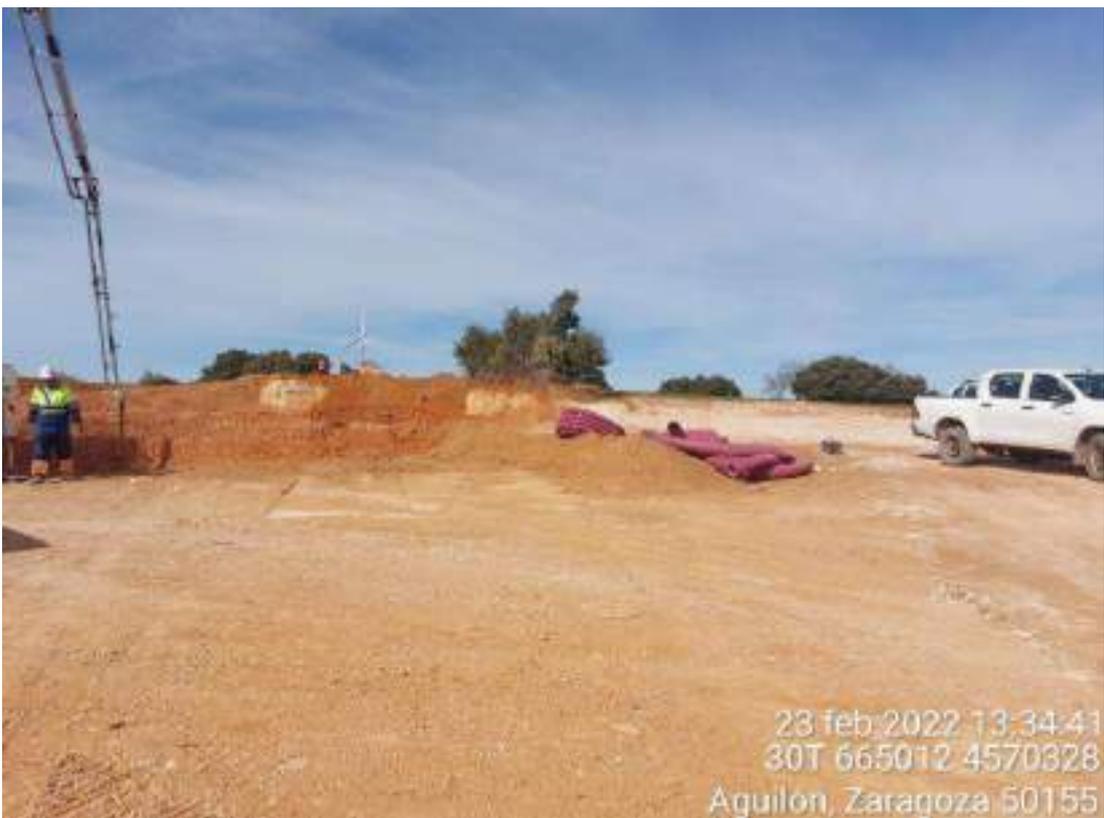
Imagen 3. SBII-07 sin los ejemplares de *Quercus ilex*

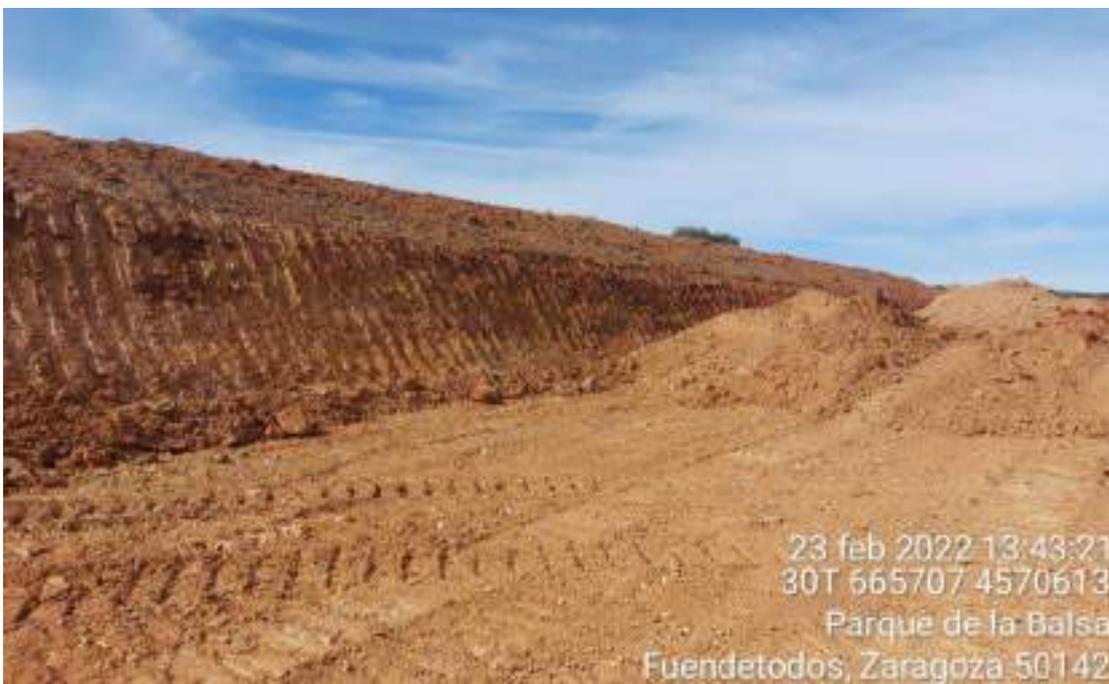
Imagen 4. Correcta separación entre tierra vegetal y resto de lo extraído en SBII-08

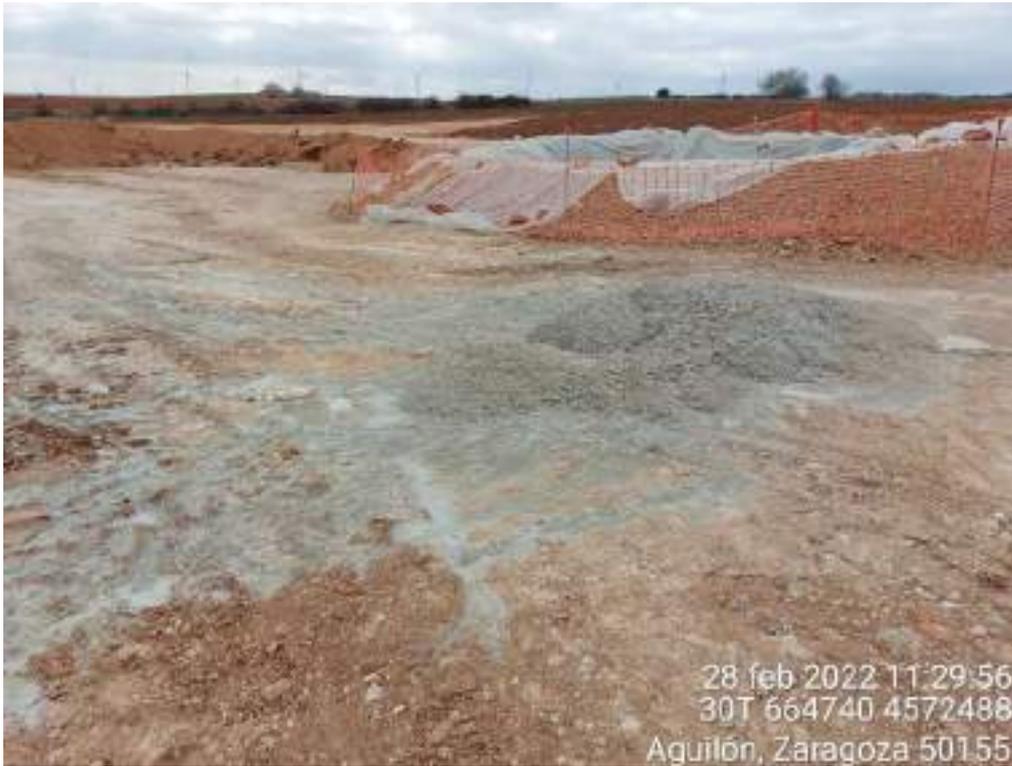
Imagen 1. No conformidad grave. Utilización de zonas de lavado junto con generación de residuo de hormigón pese a su prohibición.

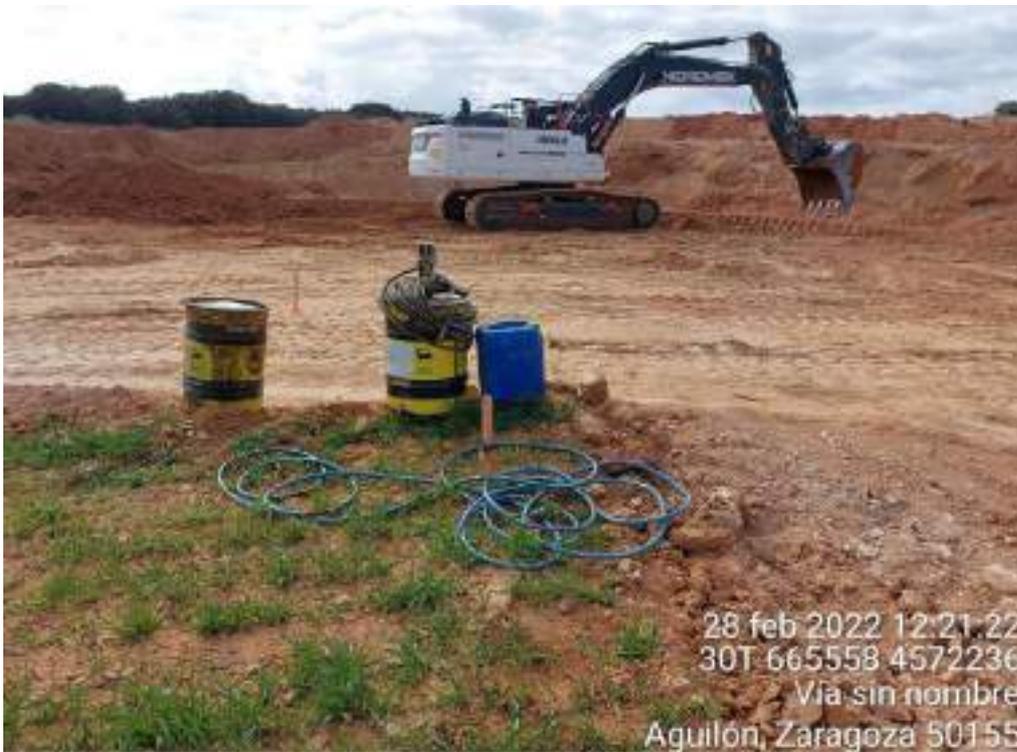
Imagen 2. No conformidad grave. Abandono de bidones sin protección del suelo.

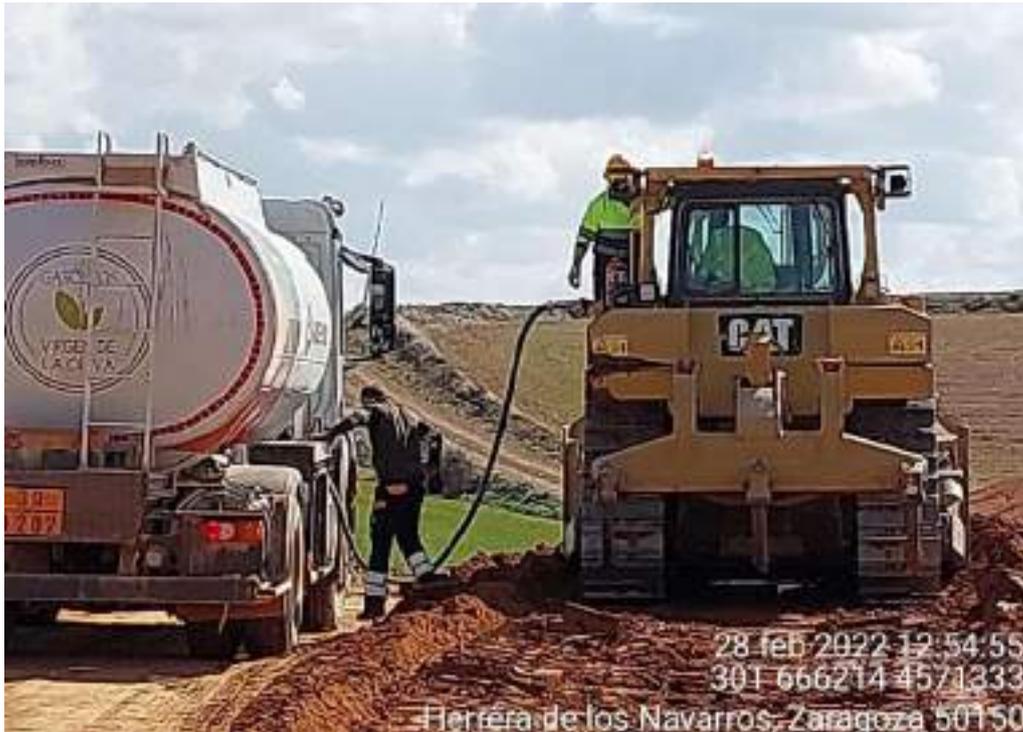
Imagen 3. No conformidad leve. Llenado de depósito de maquinaria sin protección del suelo.

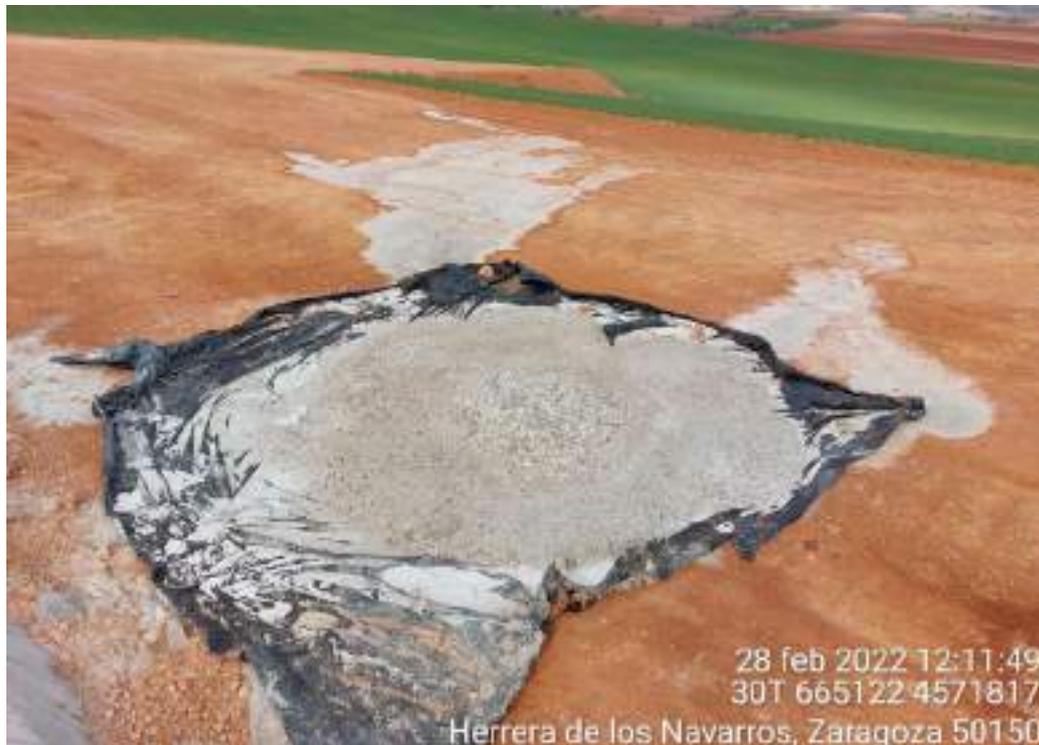
Imagen 4. Residuo de hormigón en SBII-05

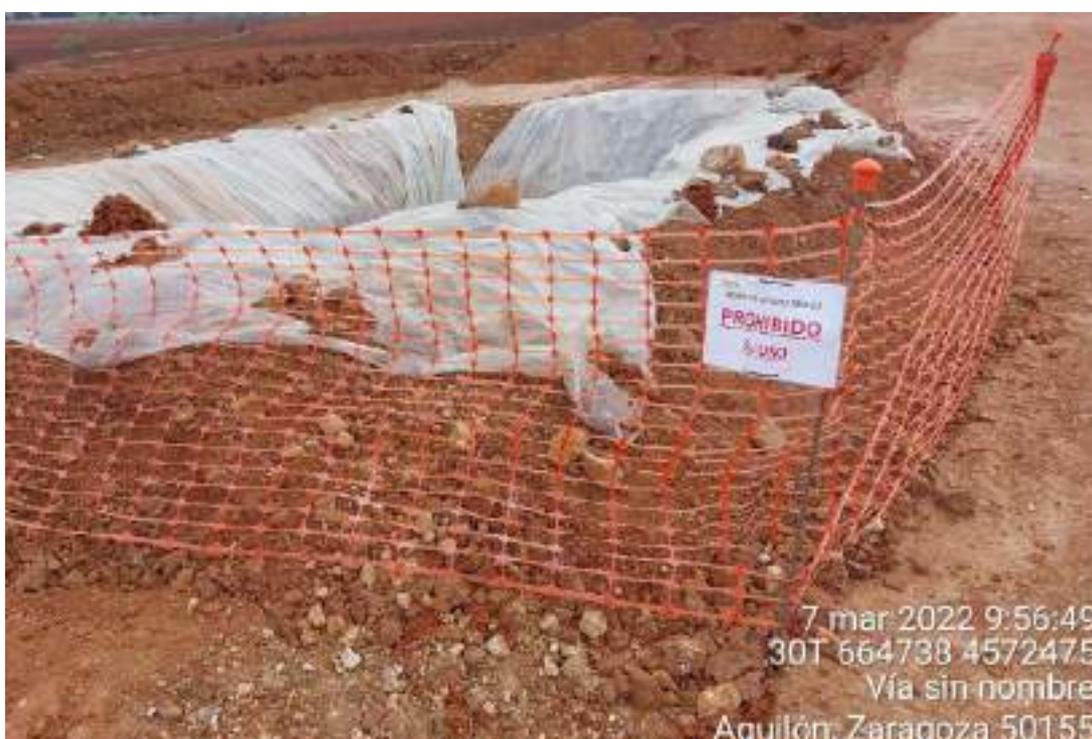
Imagen 2. Zona de lavado con cartel informativo de prohibición de uso.

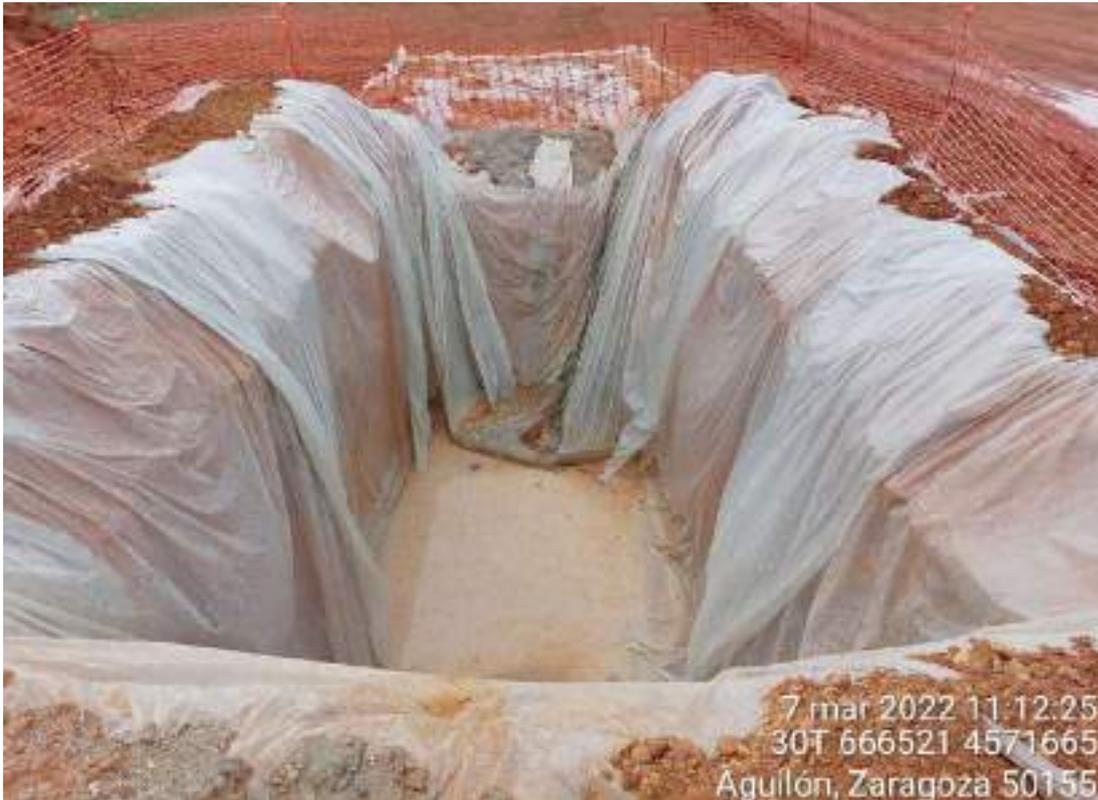
Imagen 3. Zona de lavado de SBI-10 que cumple los requisitos ambientales exigidos.

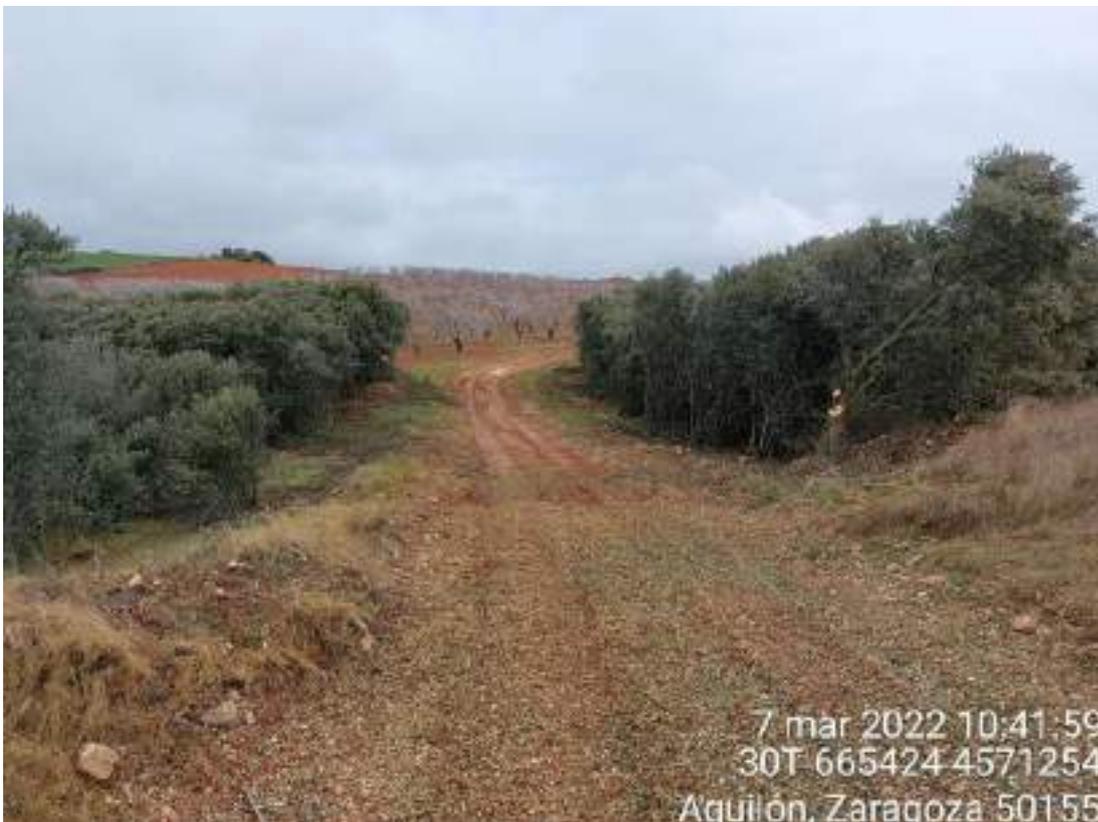
Imagen 4. Carrascas podadas en vial de SBI-5 a SBI-8.

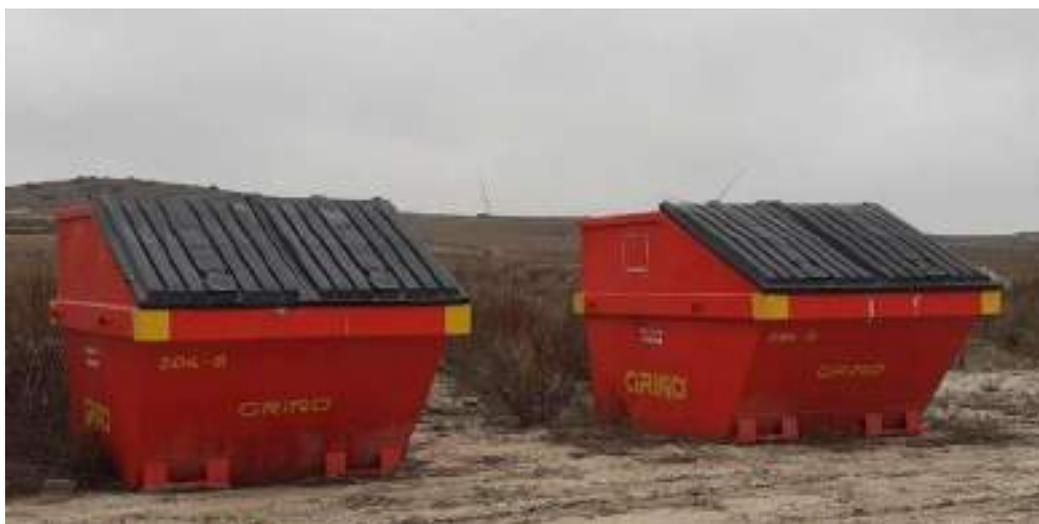
Imagen 1. Contenedores para Residuo No Peligroso con tapa.

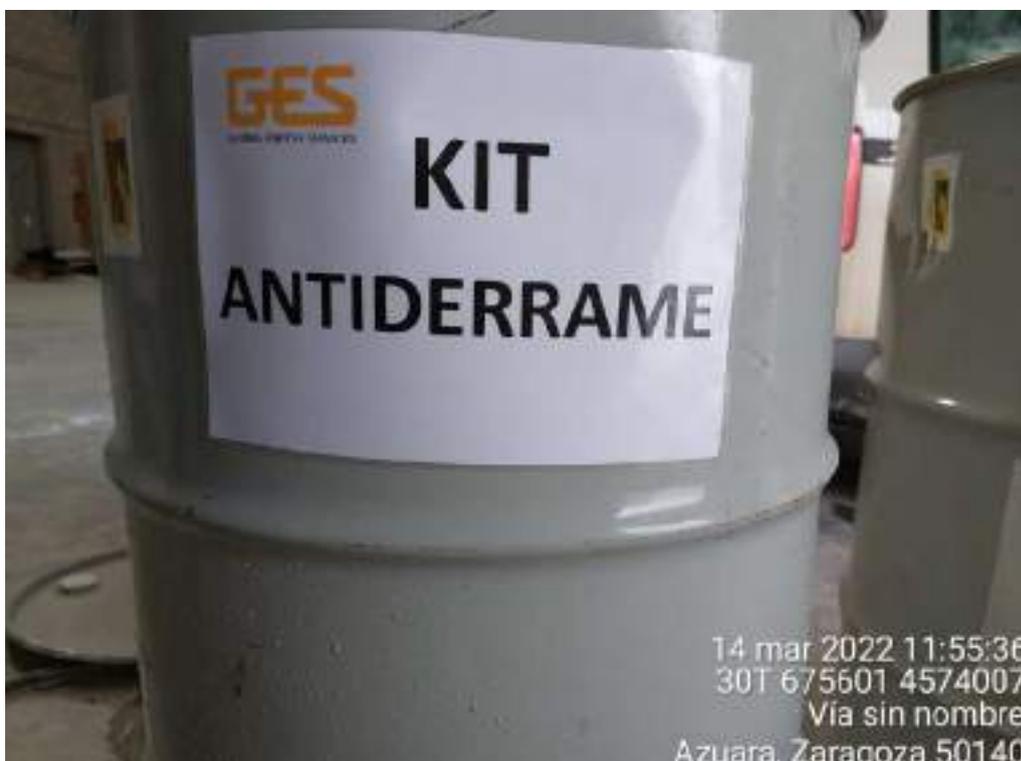
Imagen 2. Cubos de kit anti-derrame disponibles en obra.

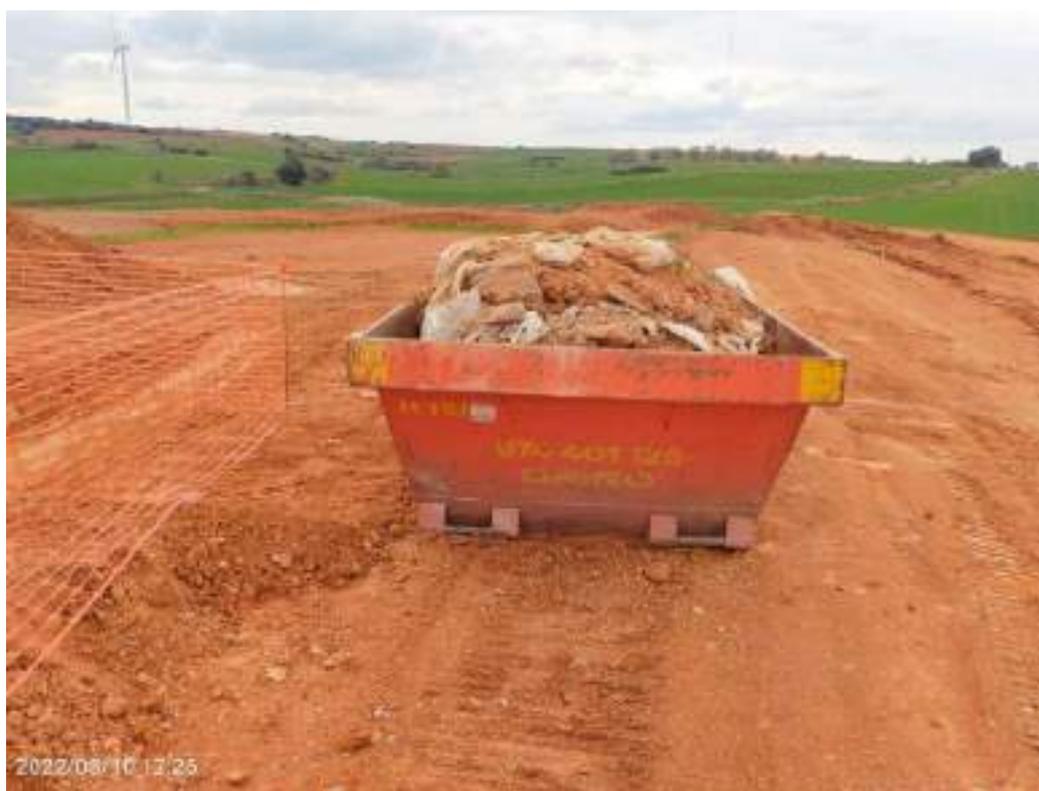
Imagen 3. Contenedores en obra con el residuo de hormigón de las zonas de lavado

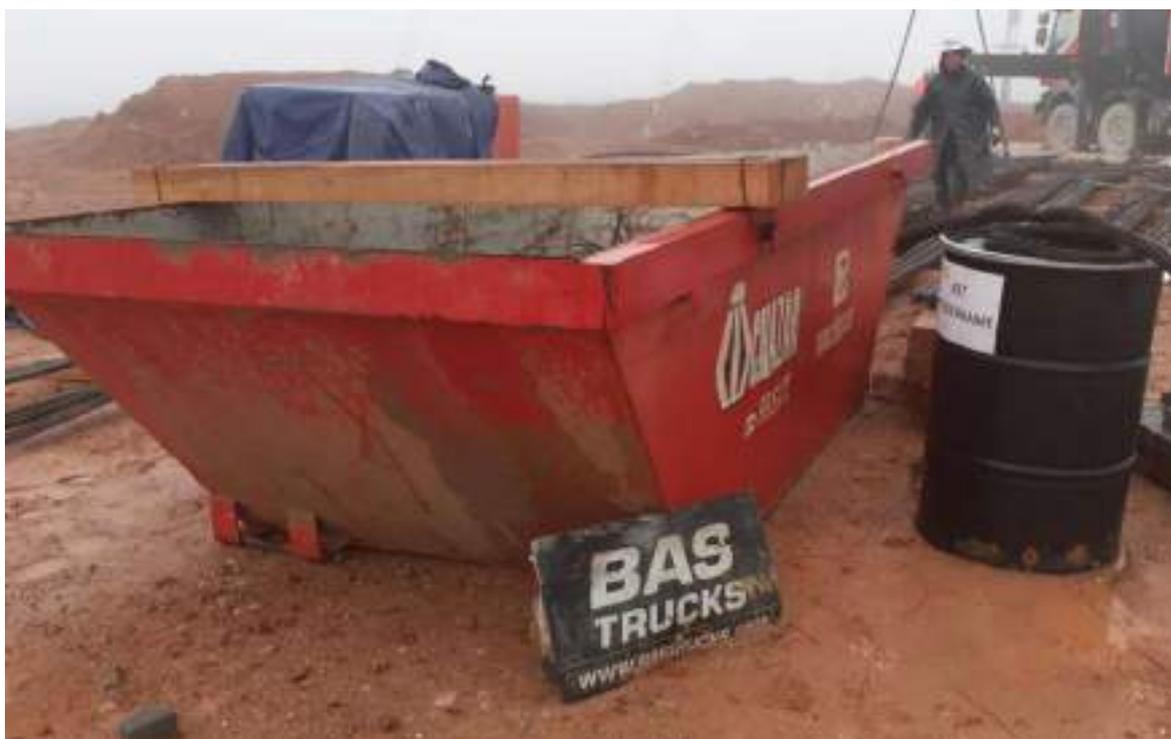
Imagen 2. Contenedor portátil para residuos en obra y kit antiderrame en SBII-03.

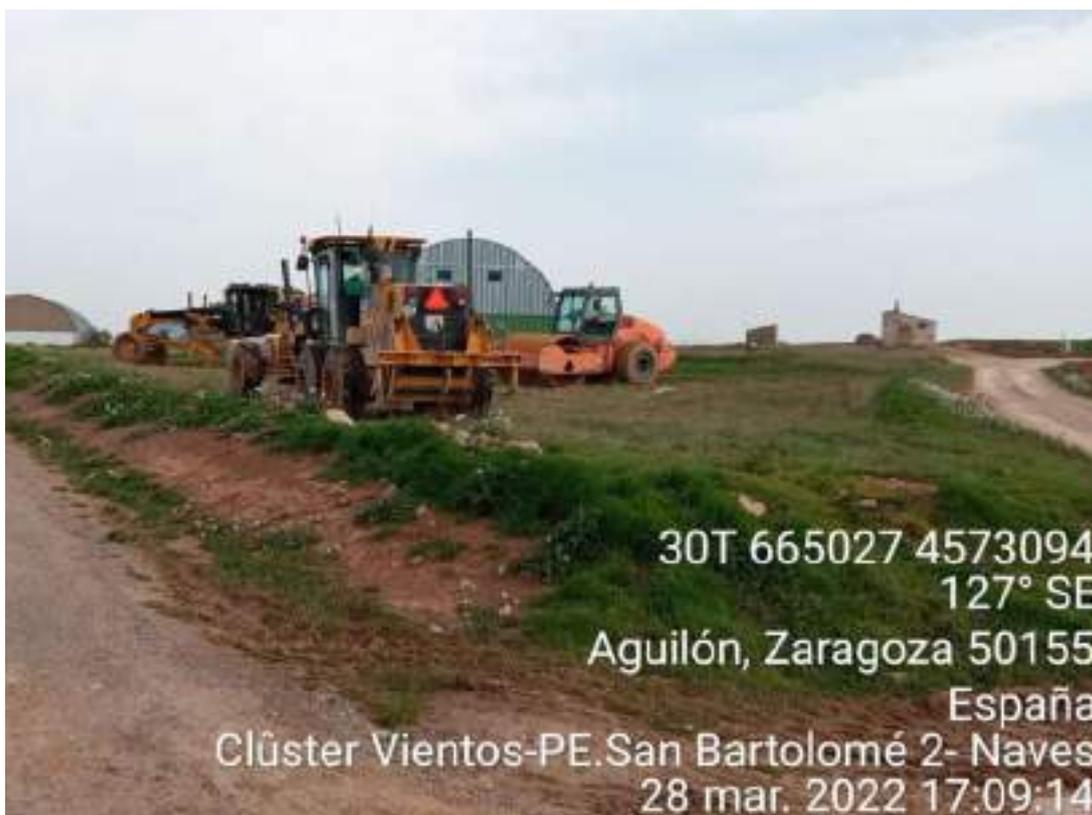
Imagen 1. Maquinaria en parcela roja en naves cercanas a SBII-2.

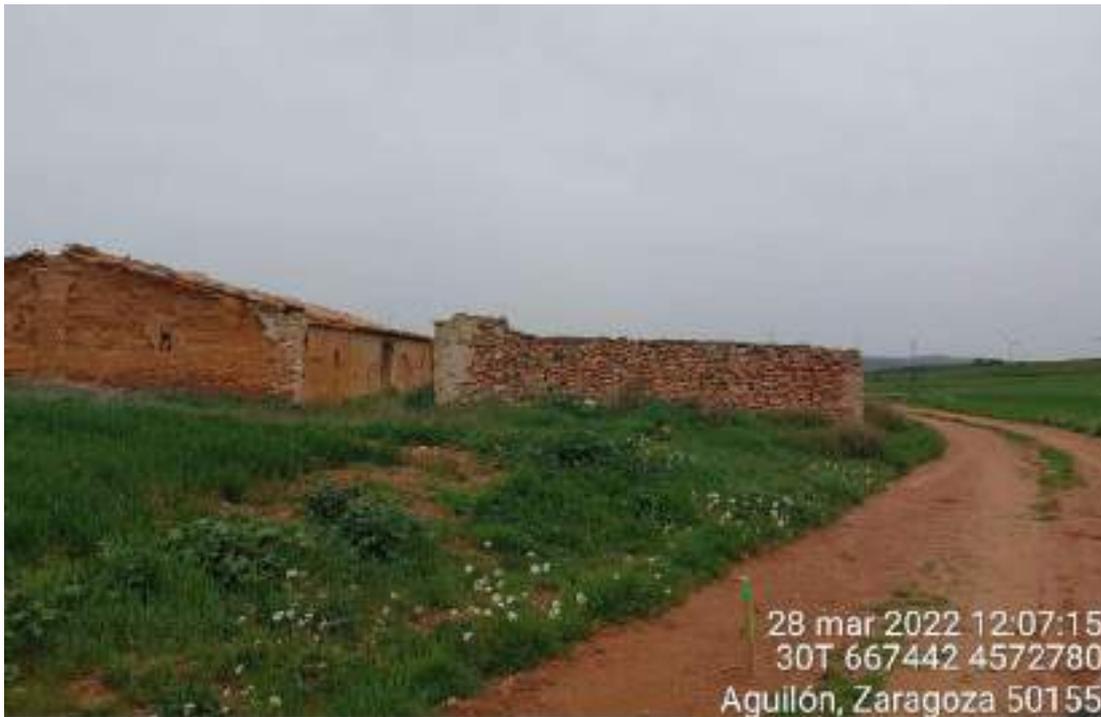
Imagen 2. Paridera que se recomienda balizar entre SBI-9 y SBI-10.

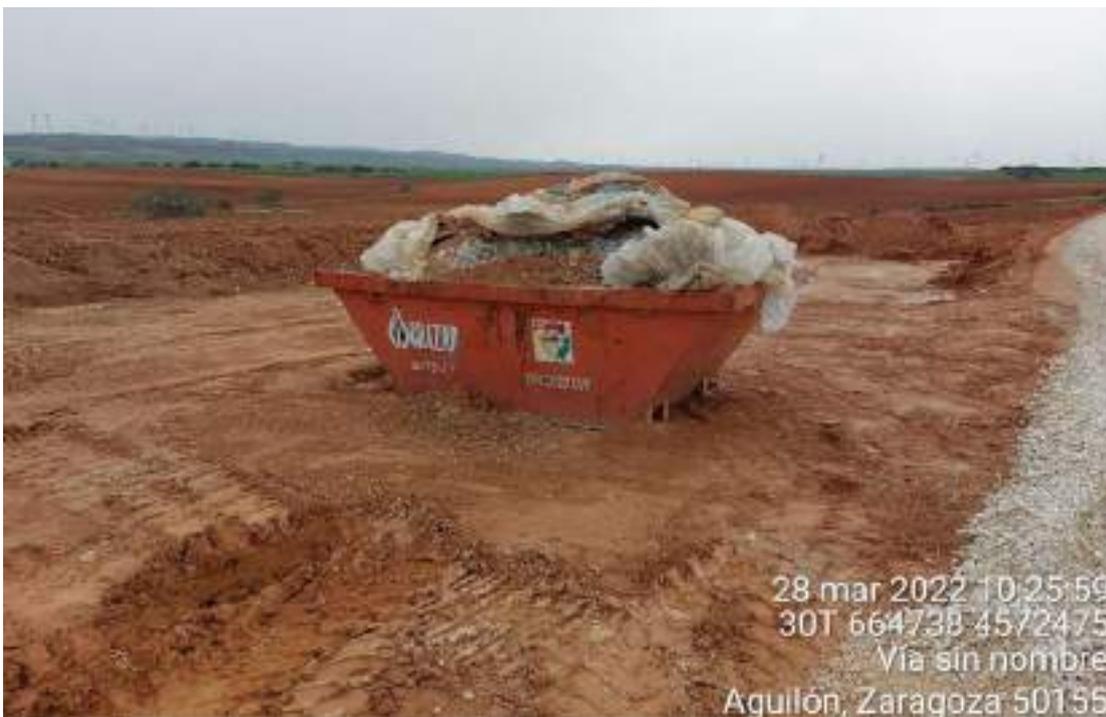
Imagen 3. Contenedor móvil que se debe vaciar en cuanto puedan acceder los camiones.

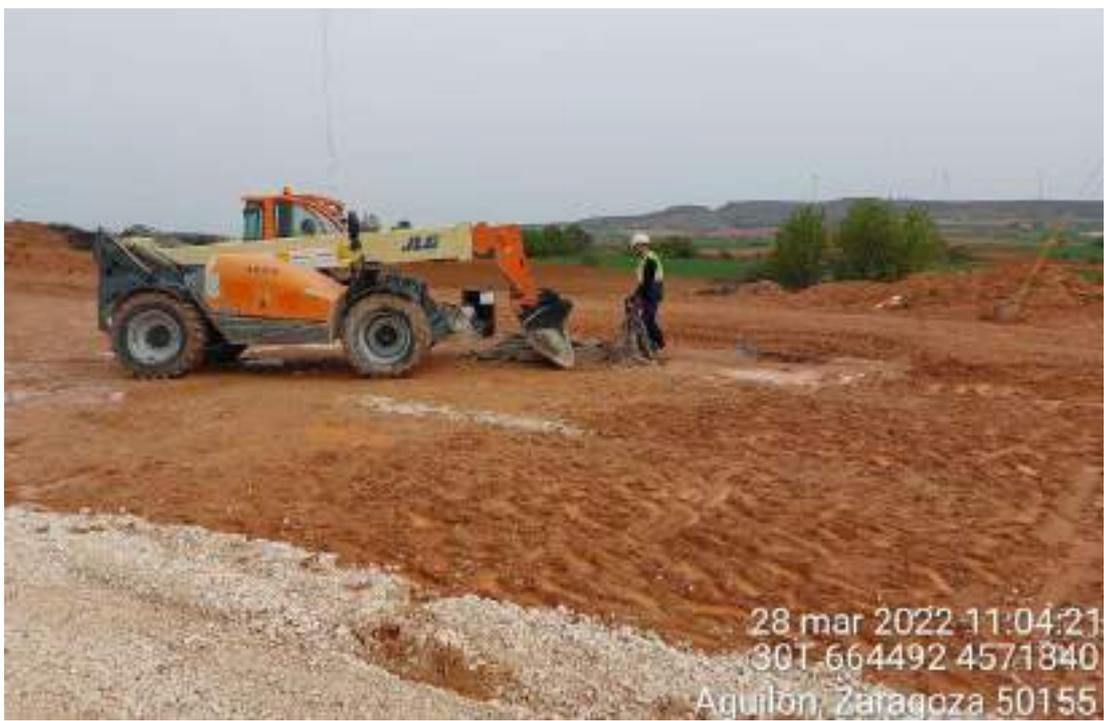
Imagen 4. Máquina recogiendo plástico con restos de residuos de hormigón.

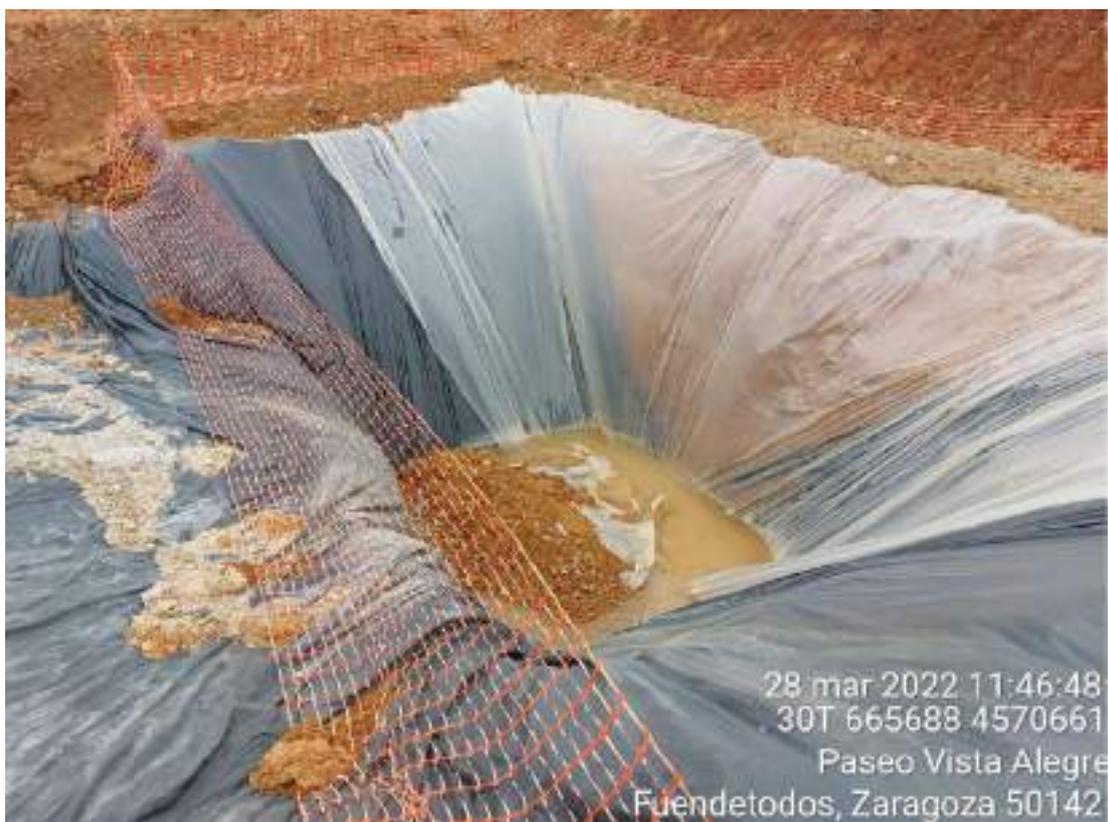
Imagen 5. Zona de lavado de SBI-8 en óptimo estado tras haberse utilizado.

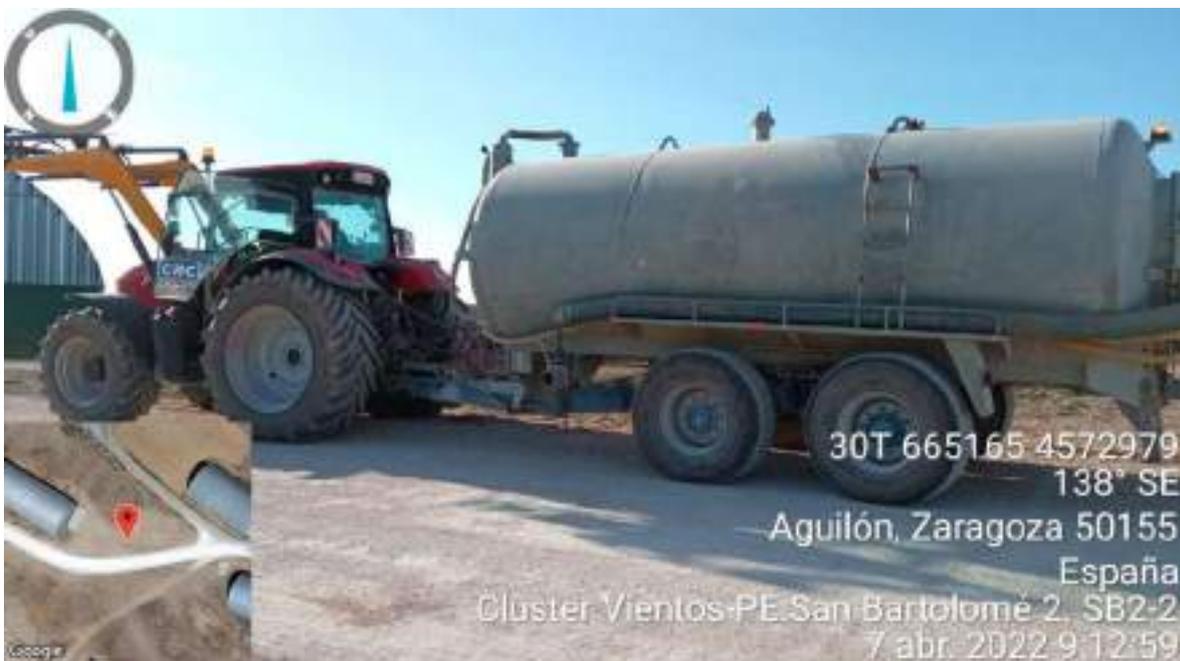
Imagen 3. Cuba de agua disponible en obra para ejecutar riegos en viales.

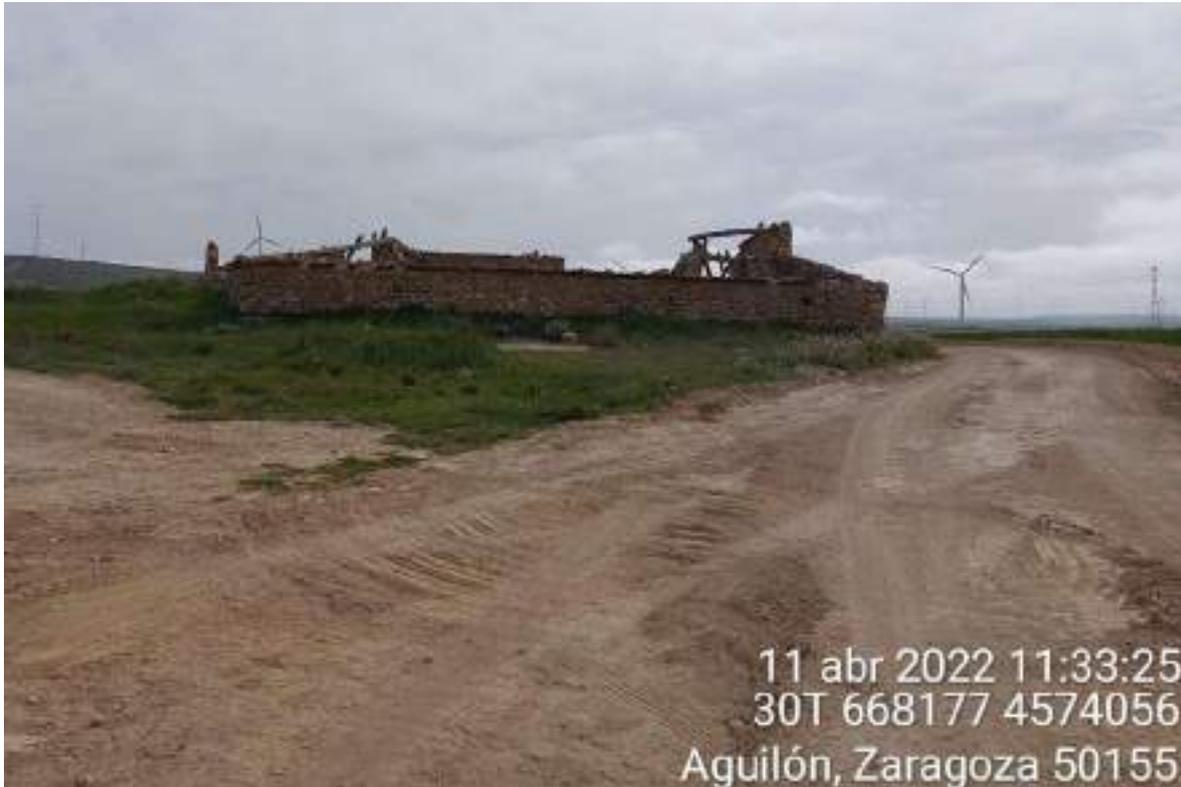
Imagen 1. Paridera que se debe balizar entre SBI-5 y SBI-6.

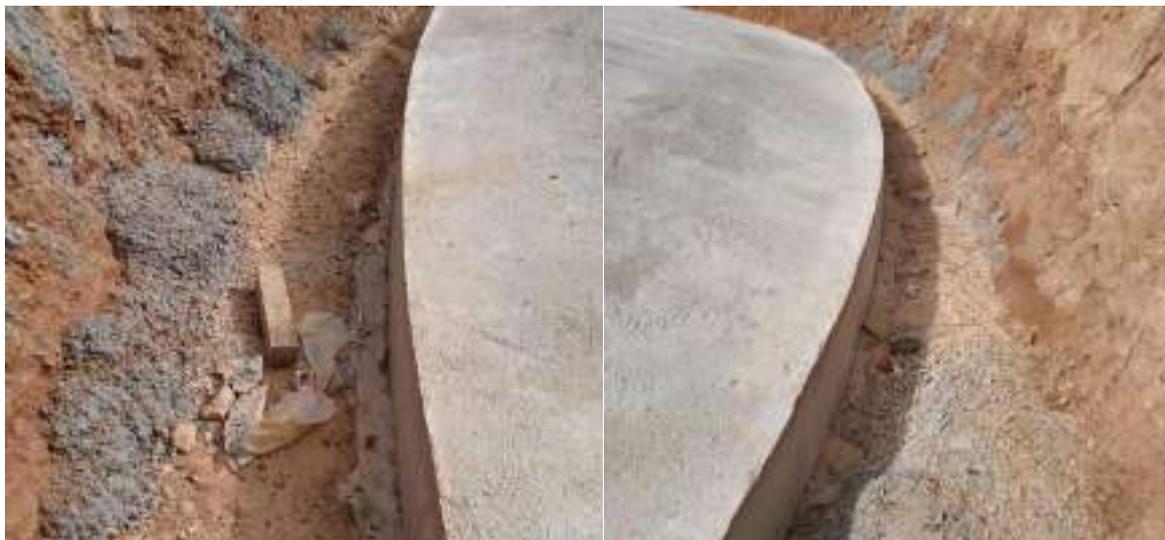
Imagen 2 y 3. Basura en SBII-02

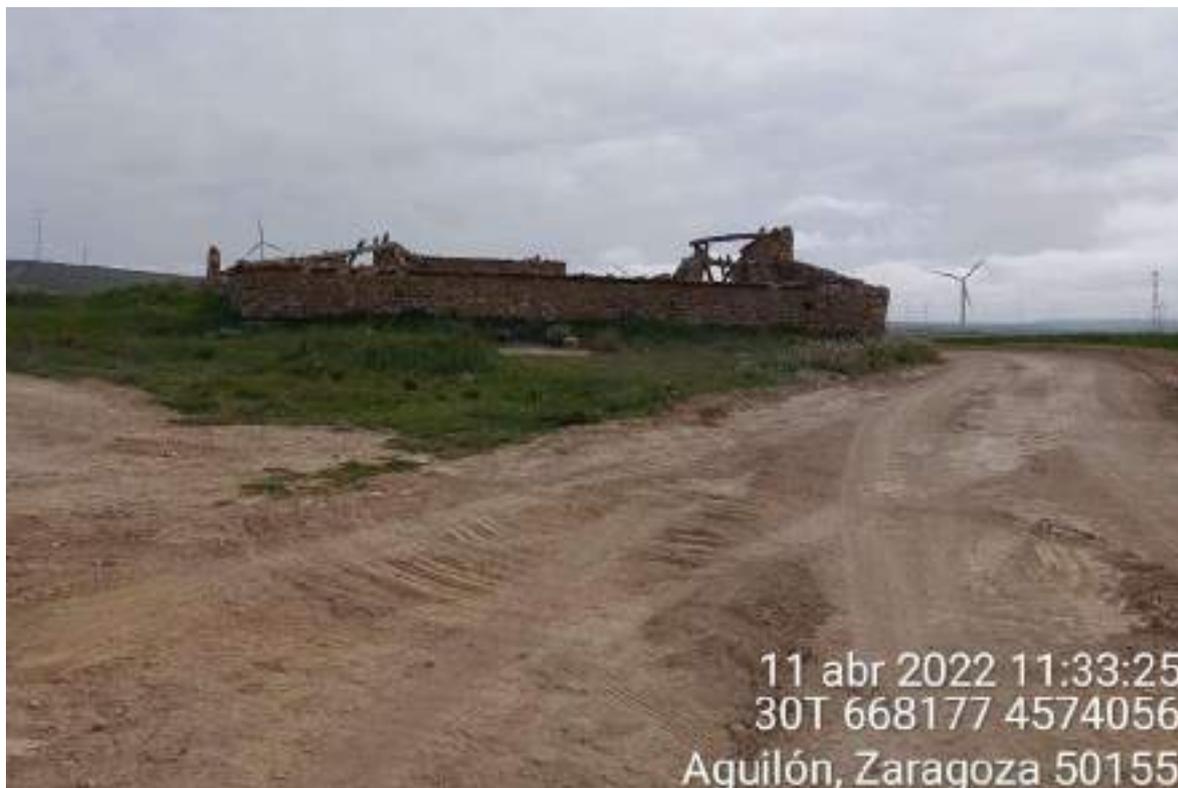
Imagen 1. Paridera que se debe balizar entre SBI-5 y SBI-6.

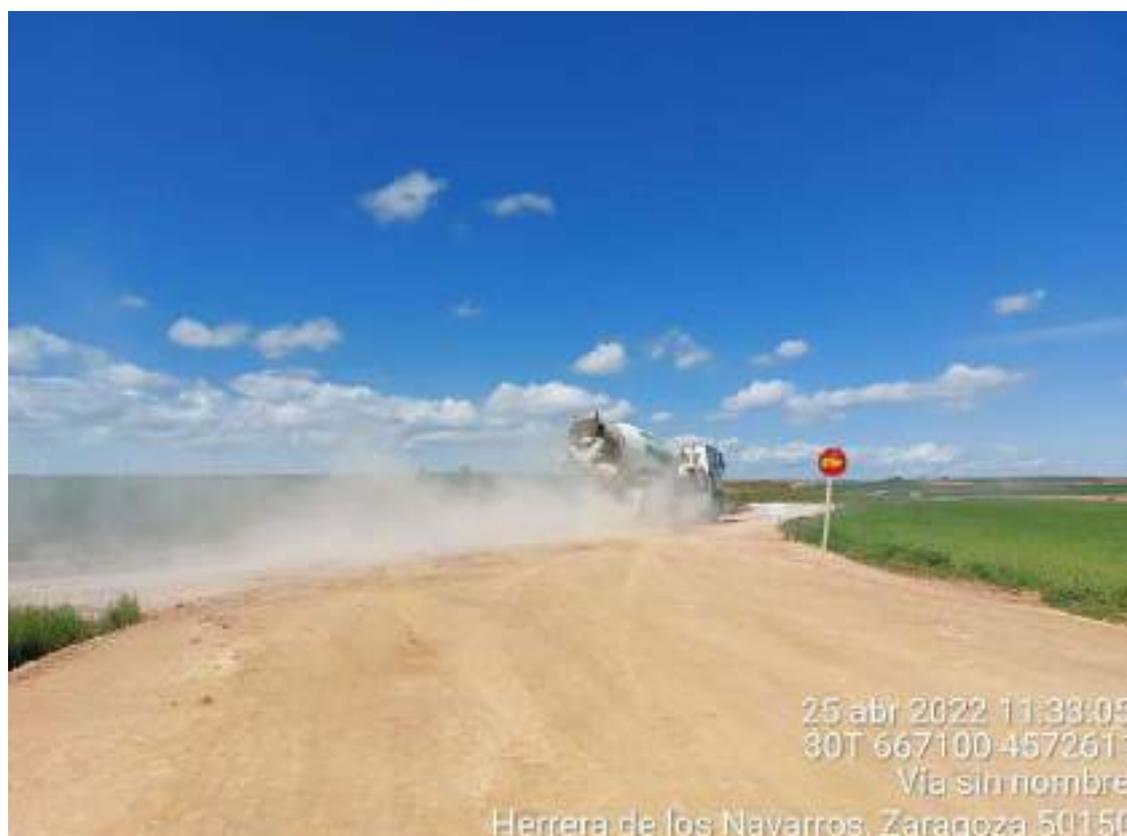
Imagen 1. Polvo generado por camiones durante su camino al hormigonado.

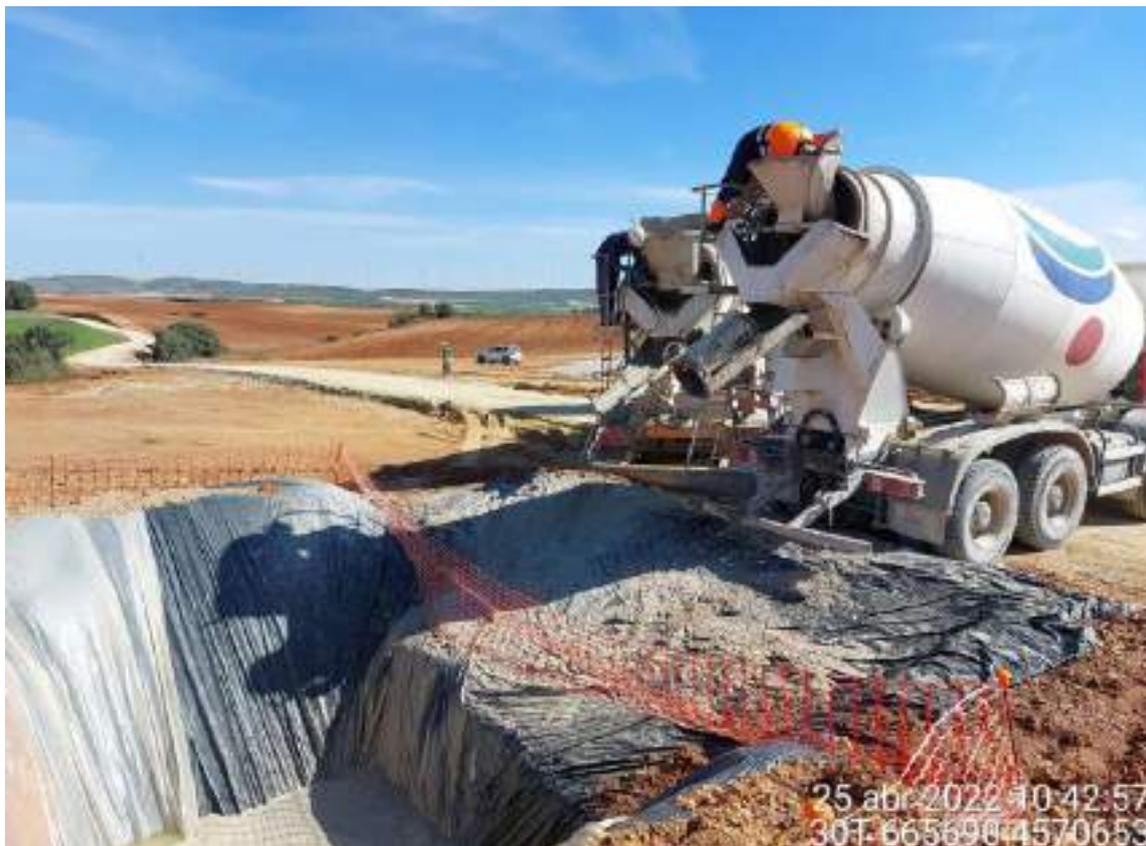
Imagen 2. Lavado de cubas de hormigón en el pozo de lavado en SBII-08.

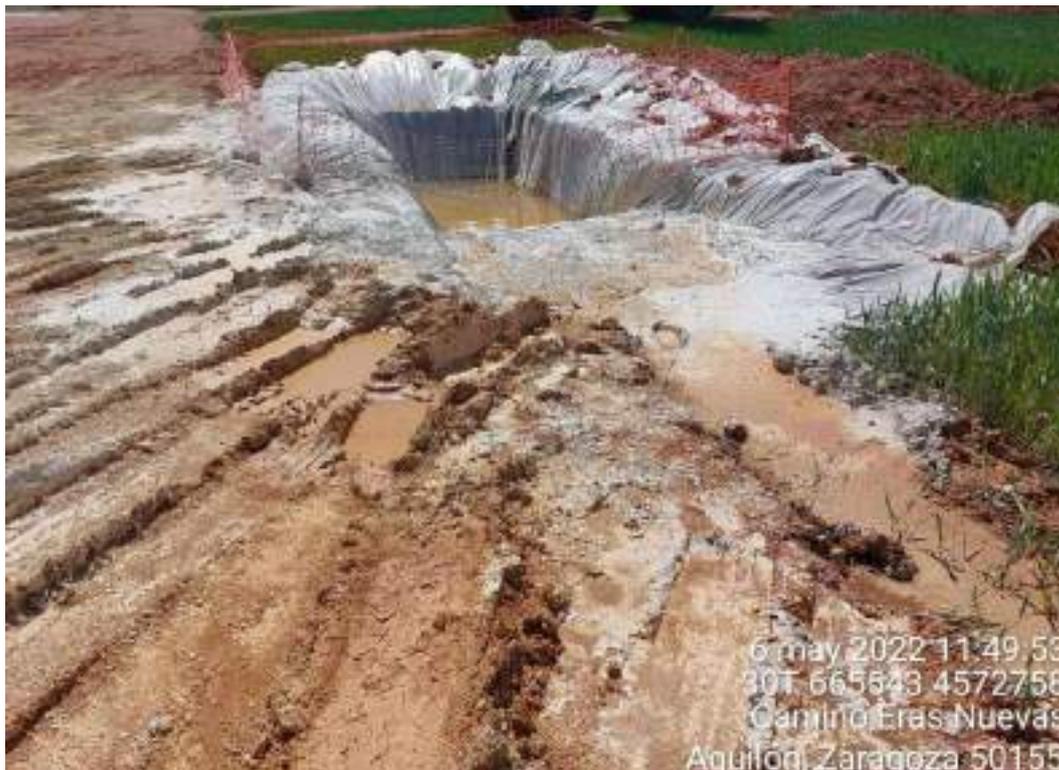
Ilustración 2. Pozo de lavado de SBI-7. Se consigue impermeabilizar el suelo del pozo, pero se contamina el suelo de la zona inmediata al pozo así como del cultivo. Se debe corregir y evitar situaciones así.
