NOMBRE DE LA INSLTACIÓN:	PE SAN BARTOLOMÉ II
PROVINCIA:	ZARAGOZA
NOMBRE DEL TITULAR:	ENERGÍAS RENOVABLES DE LISITEA, S.L.
CIF DEL TITULAR:	B-87895967
EMPRESA DE VIGILANCIA:	TESTA CALIDAD Y MEDIOAMBIENTE, S.L.
TIPO DE EIA:	ORDINARIA
INFORME DE FASE DE:	CONSTRUCCIÓN
PERIODICIDAD DEL INFORME SEGÚN DIA:	INFORME FINAL
AÑO DE SEGUIMIENTO NÚMERO:	1
Nº DE INFORME Y AÑO DE SEGUIMIENTO:	13 - 2023
PERÍODO QUE RECOGE EL INFORME:	ENERO 2022 – ENERO 2023

1. INTRODUCCIÓN

Se procede a la redacción del presente INFORME FINAL DE SEGUIMIENTO AMBIENTAL en relación con el cumplimiento de lo establecido en el Plan de Vigilancia Ambiental del Parque Eólico San Bartolomé II, ubicado en el término municipal de Aguilón (Zaragoza) de acuerdo con los trabajos que se están llevando a cabo correspondiente a la fase de construcción de dicho proyecto.

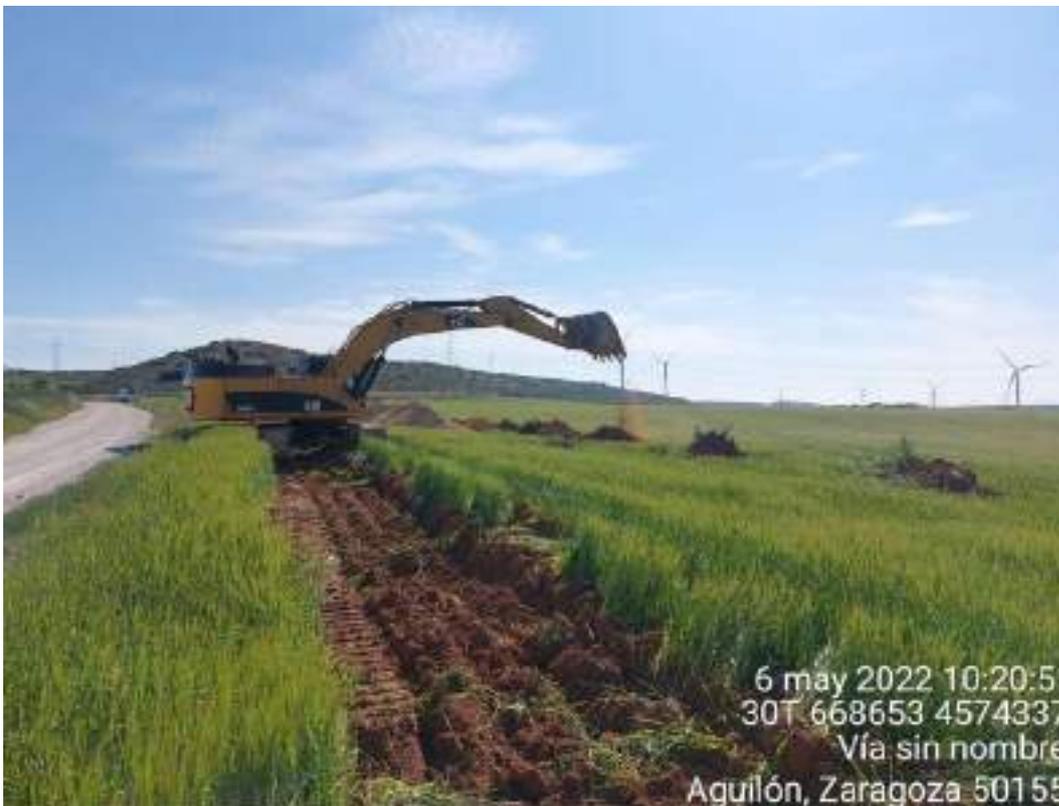
Ilustración 3. Correcta separación de la tierra vegetal en la zanja de la red de tensión.

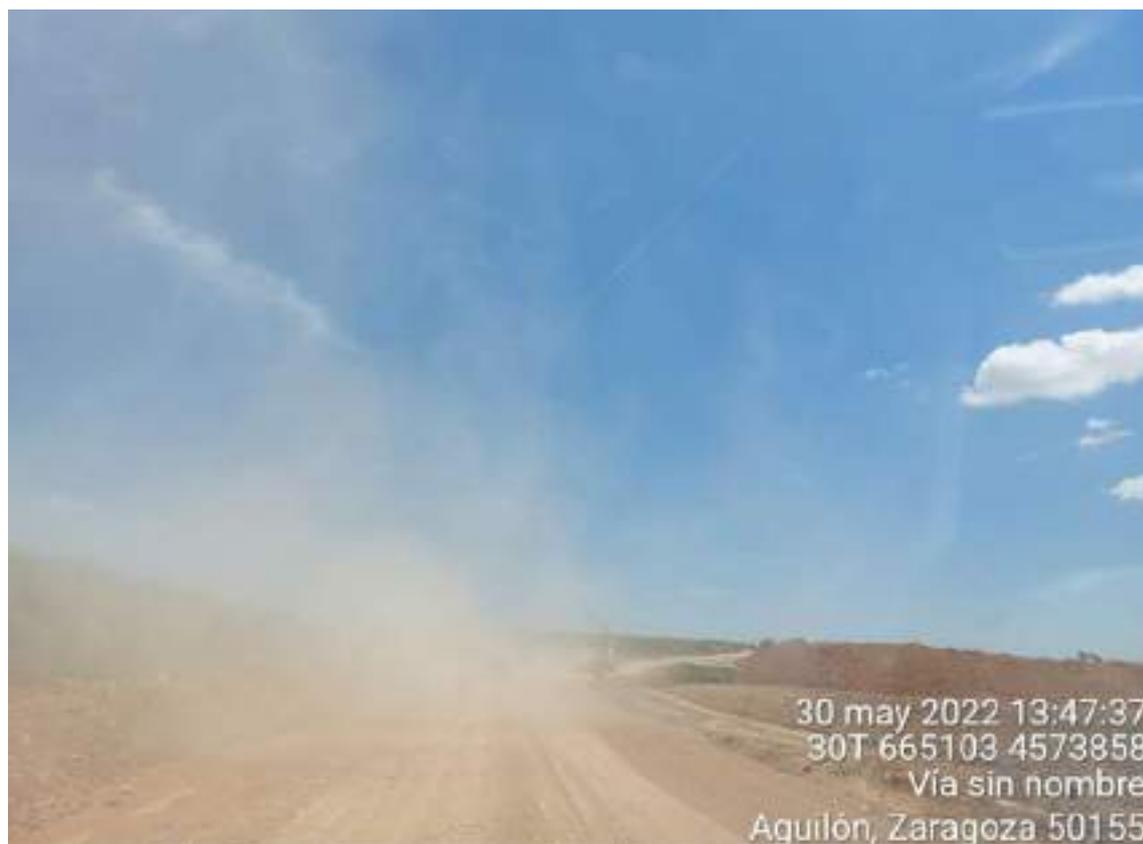
Imagen 1. Emisión de polvo debido al tránsito de maquinaria pesada en SBI-01.

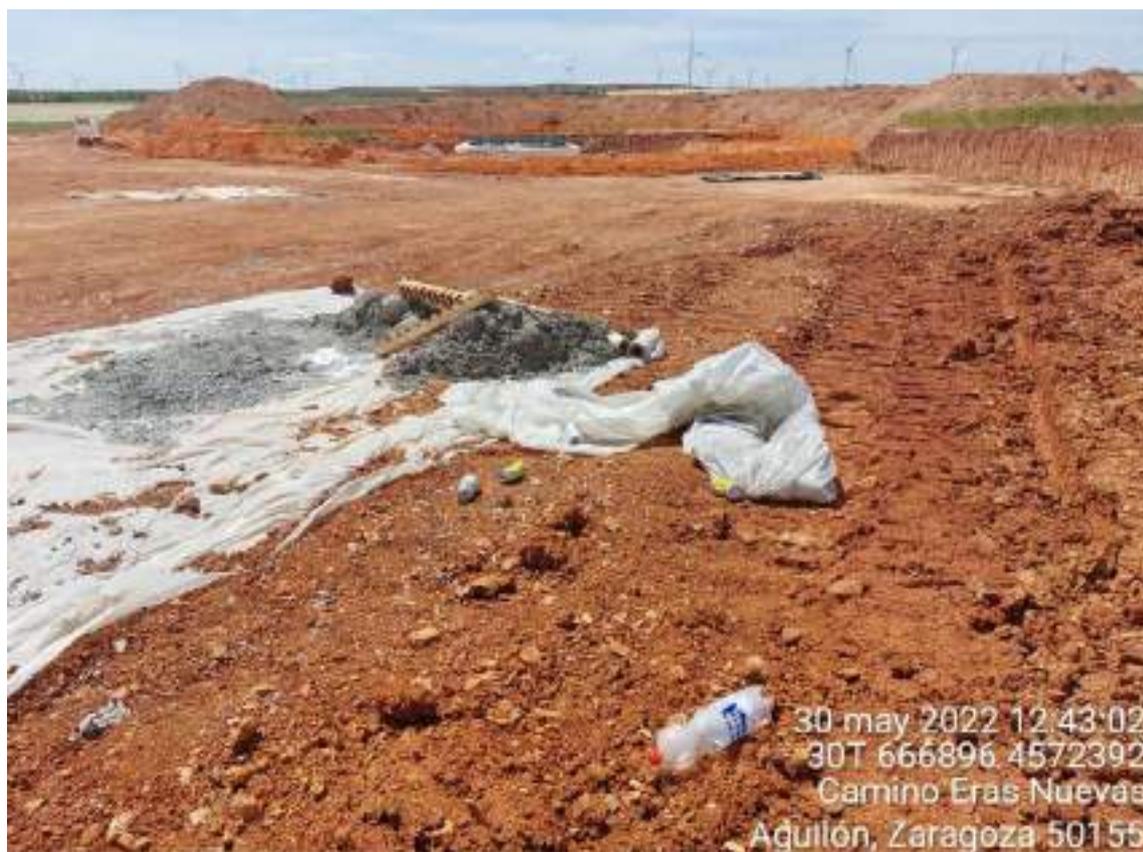
Imagen 2. Basura (latas y botellas de plástico) en la plataforma SBII-11.

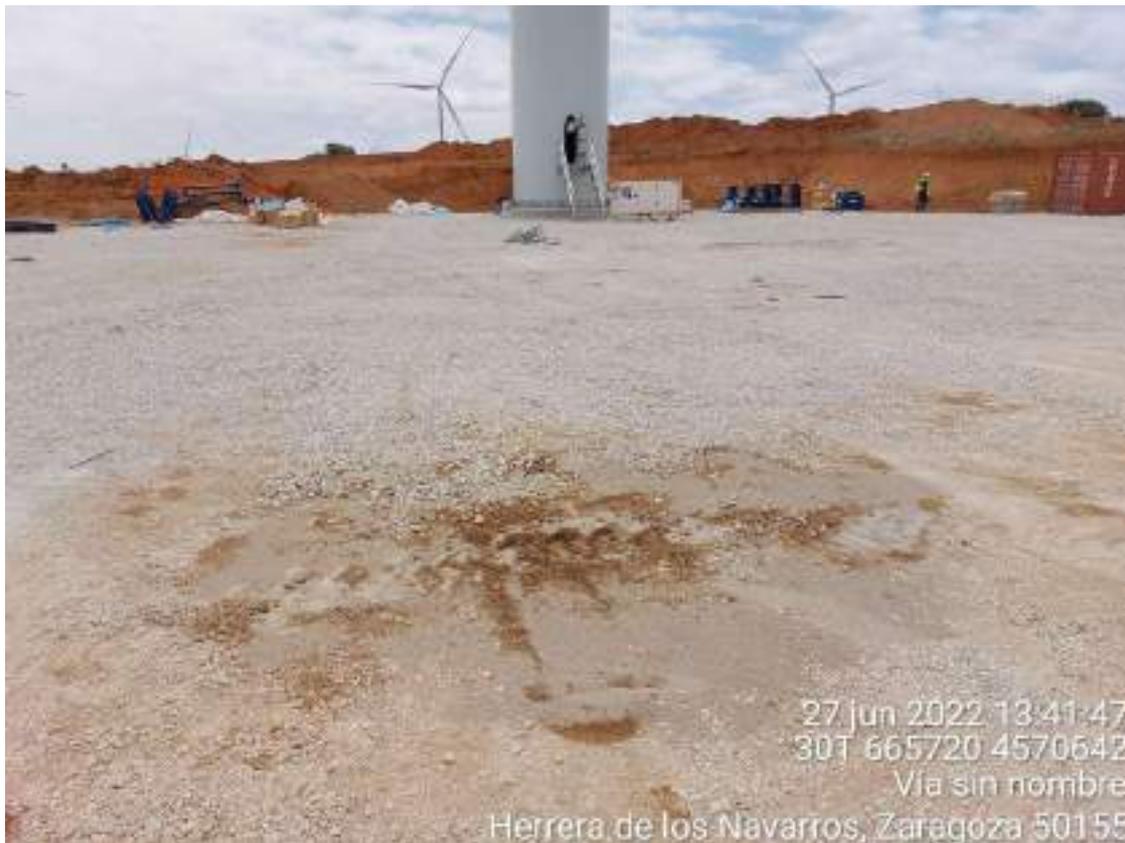
Imagen 2. Sepiolita aplicada para corregir mancha de aceite en zahorra de SBII-08.

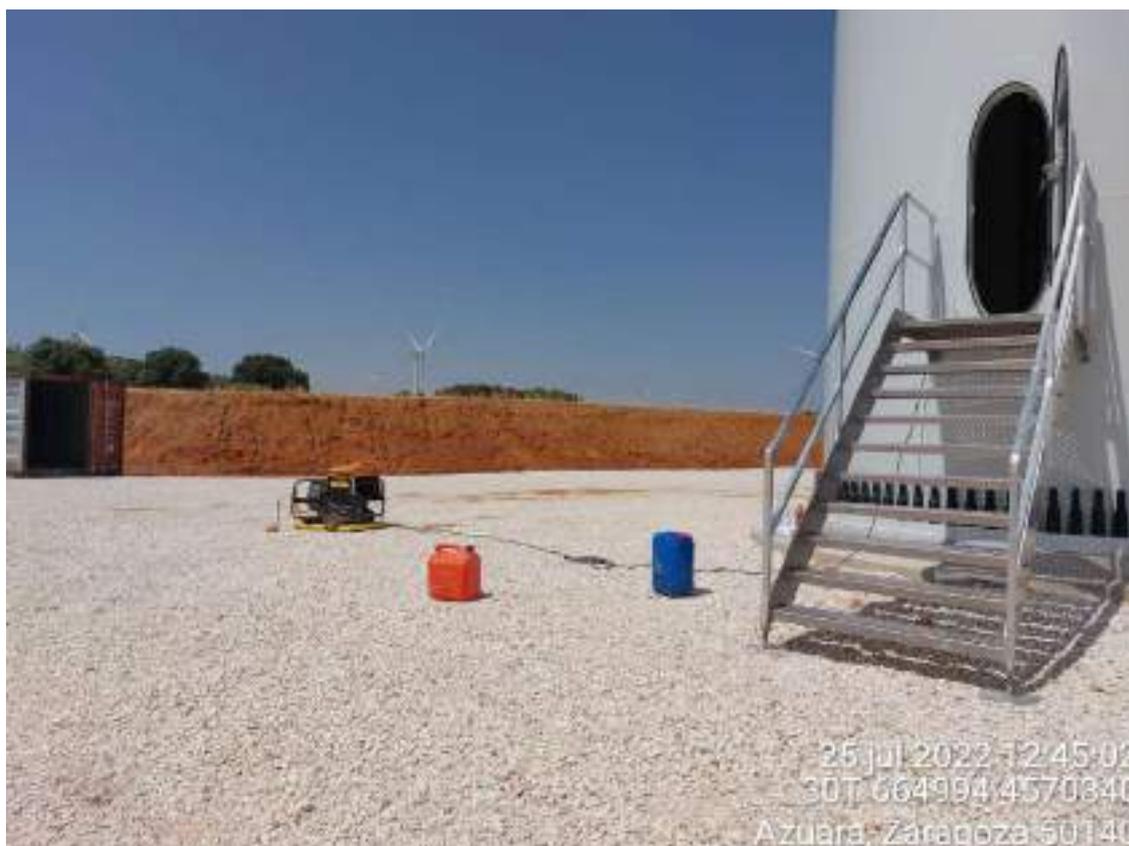
Imagen 1. Bidones sobre el suelo sin cubeto de contención.

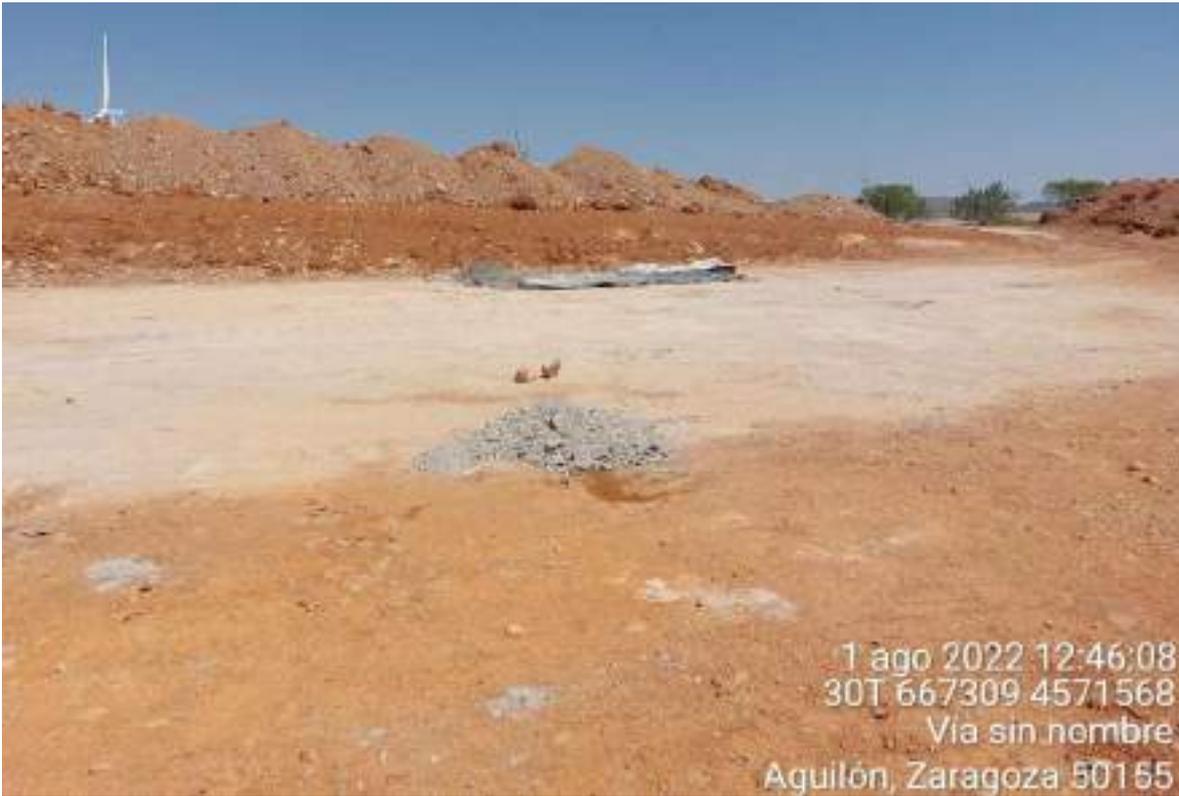
Imagen 2. Residuo de hormigón en el suelo de la plataforma PLX-1.

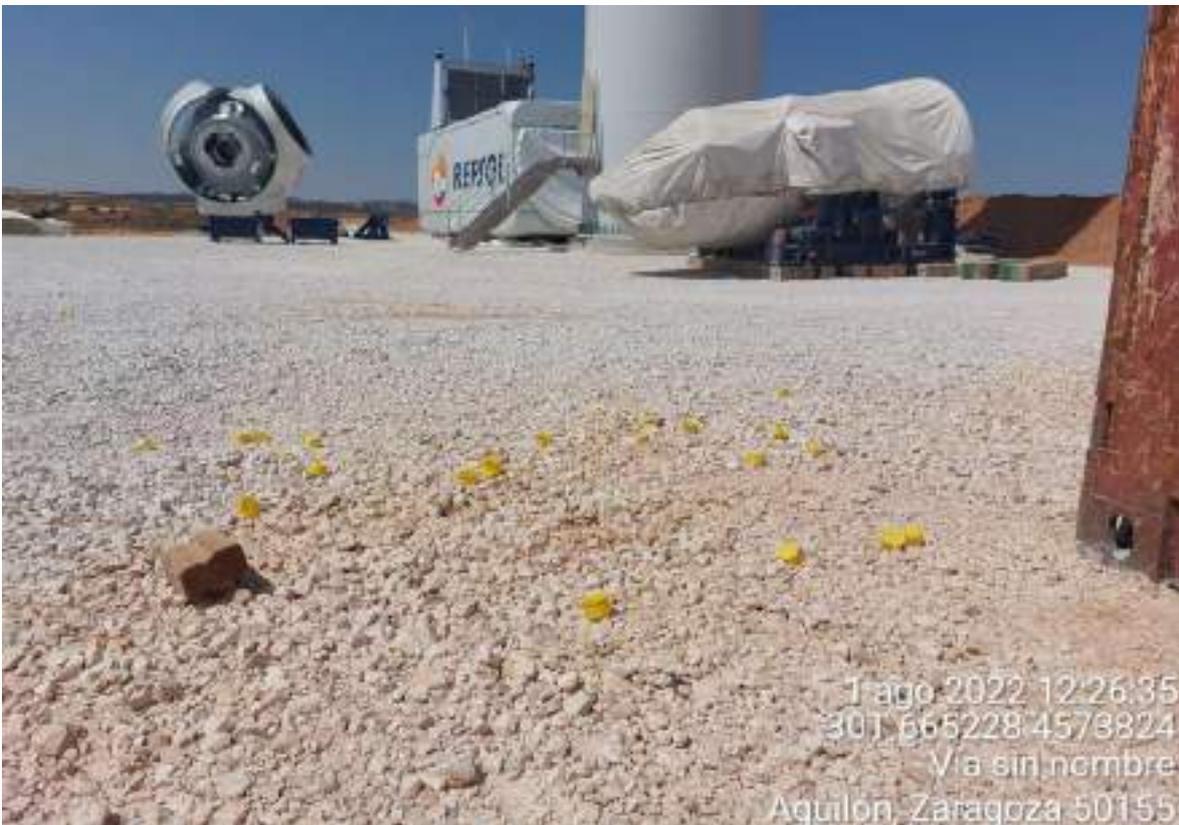
Imagen 3. Residuo plástico sin recoger y esparcido por toda plataforma SBI-1.

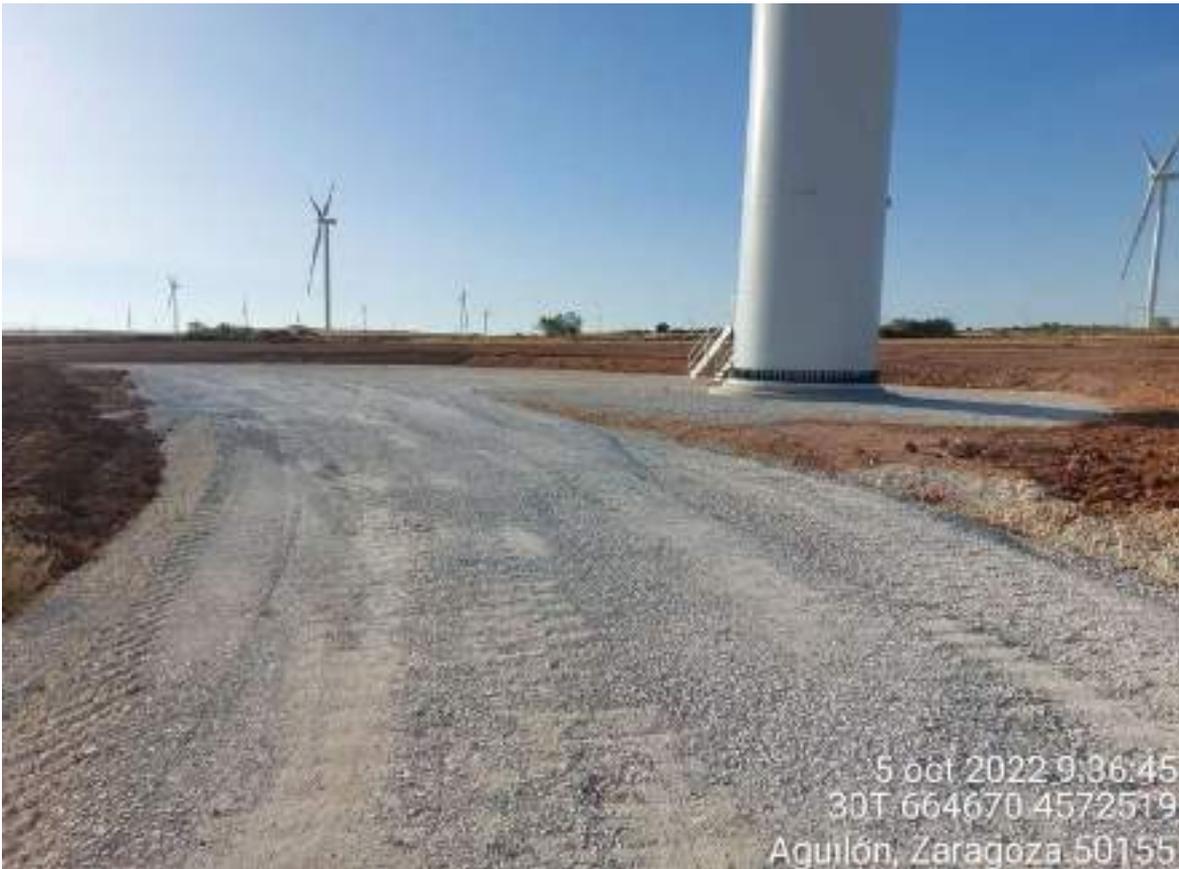
Imagen 1. Posición SBII-02 restaurada

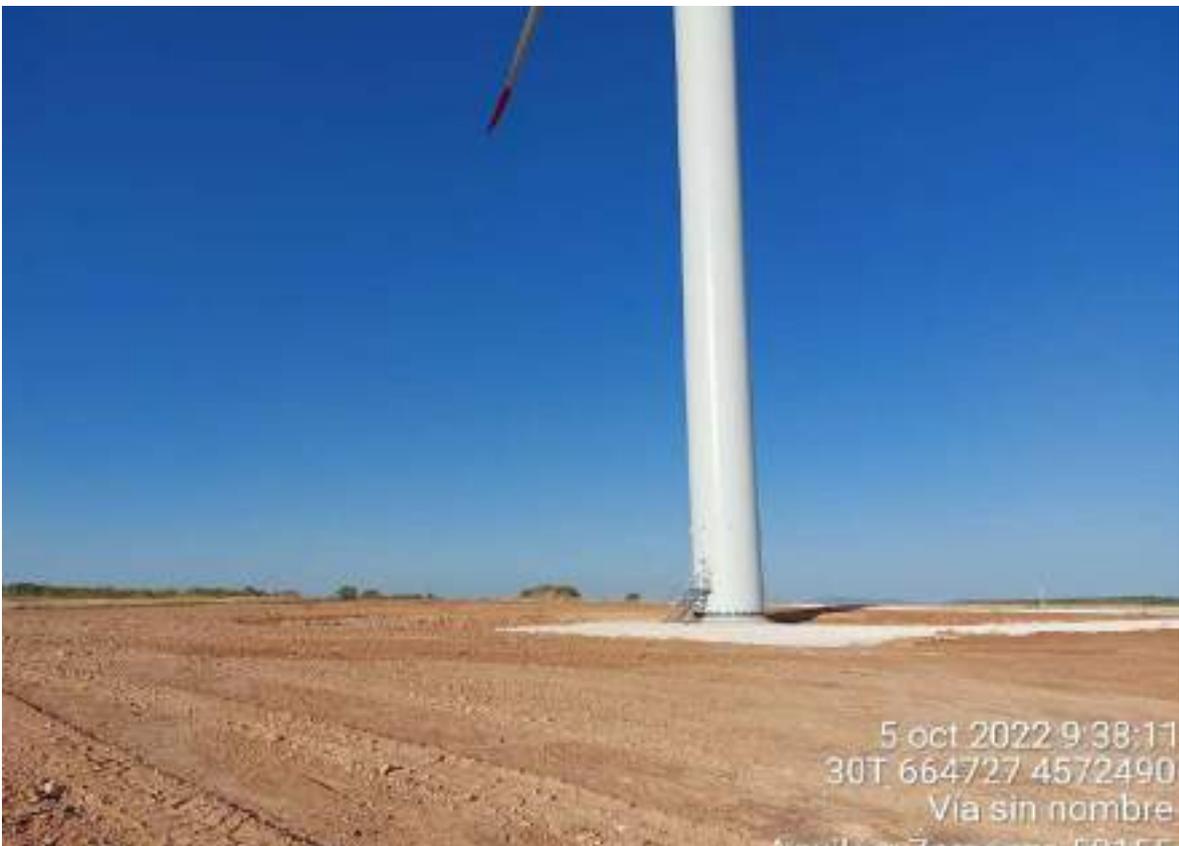
Imagen 2. Posición SBII-02 restaurada

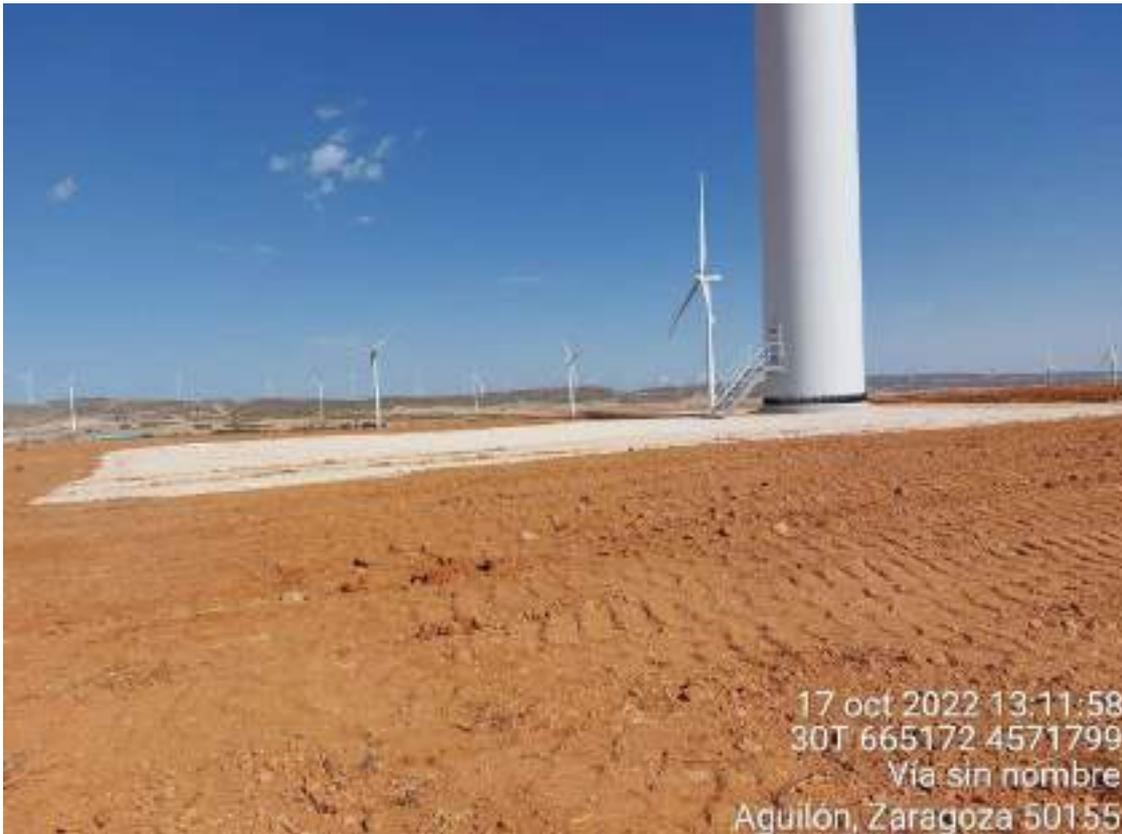
Imagen 1. Plataforma SBII-05 tras su restauración ambiental.

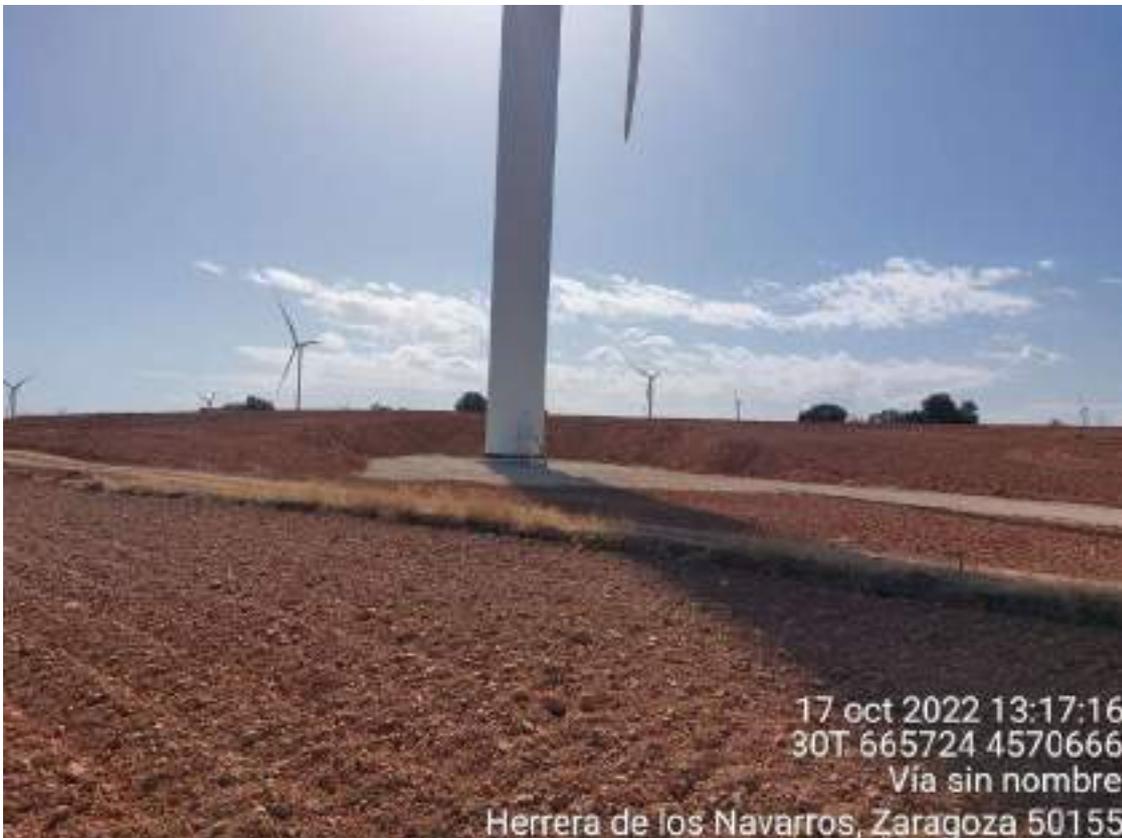
Imagen 2. Plataforma SBII-08 tras su restauración ambiental.

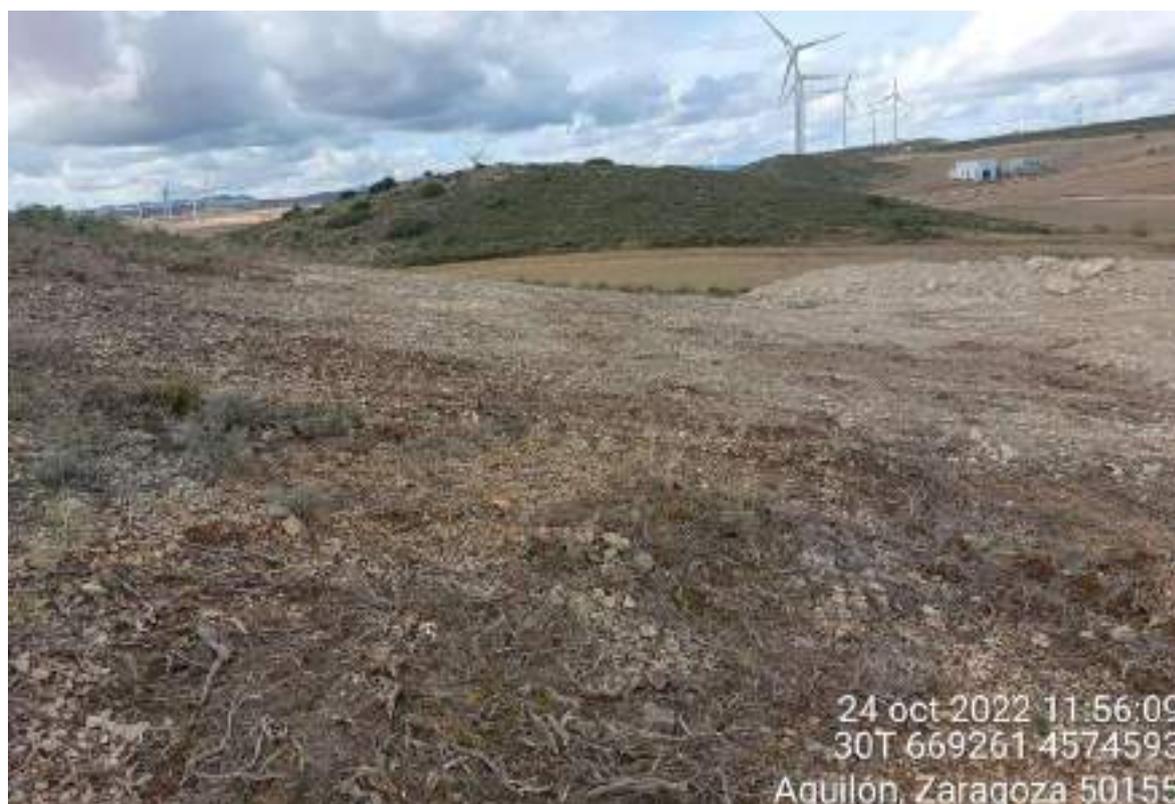
Imagen 1. No conformidad leve. Sobre afECCIÓN zona de vegetación natural en SBI-04.

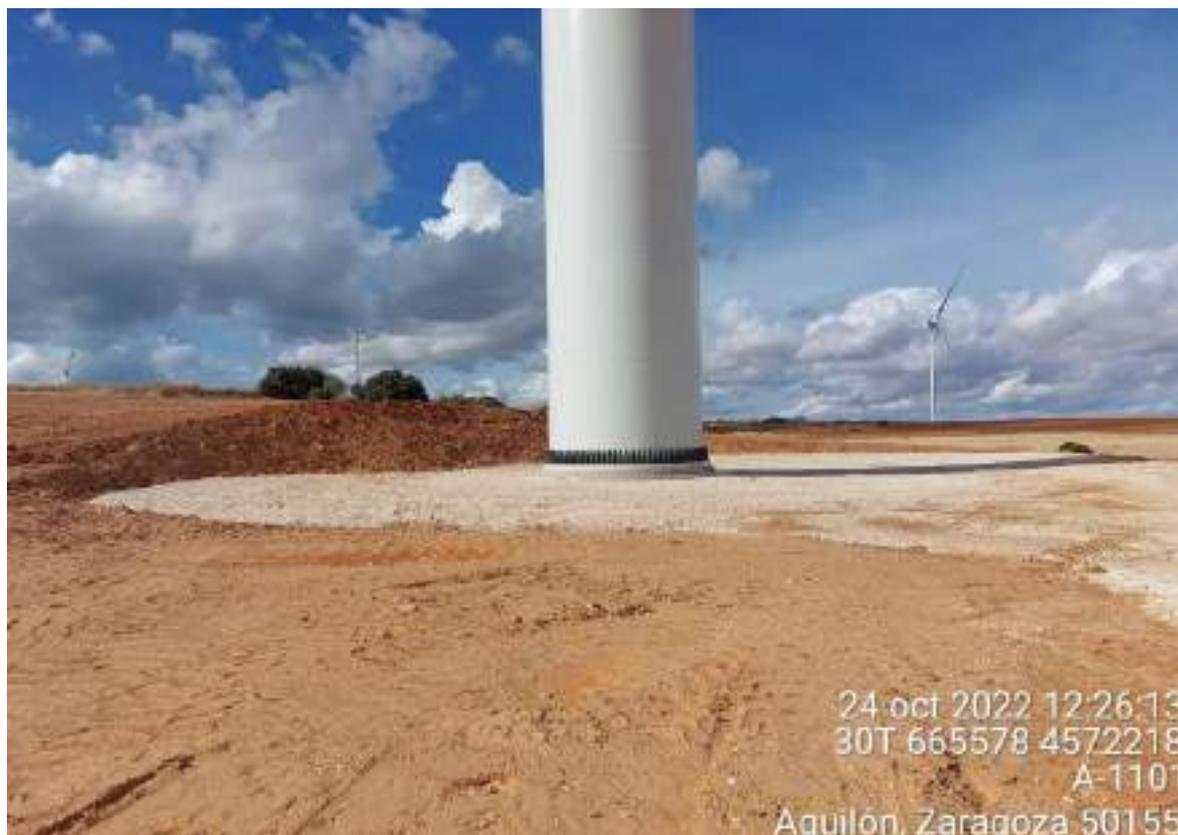
Imagen 2. Posición SBII-06 restaurada correctamente.

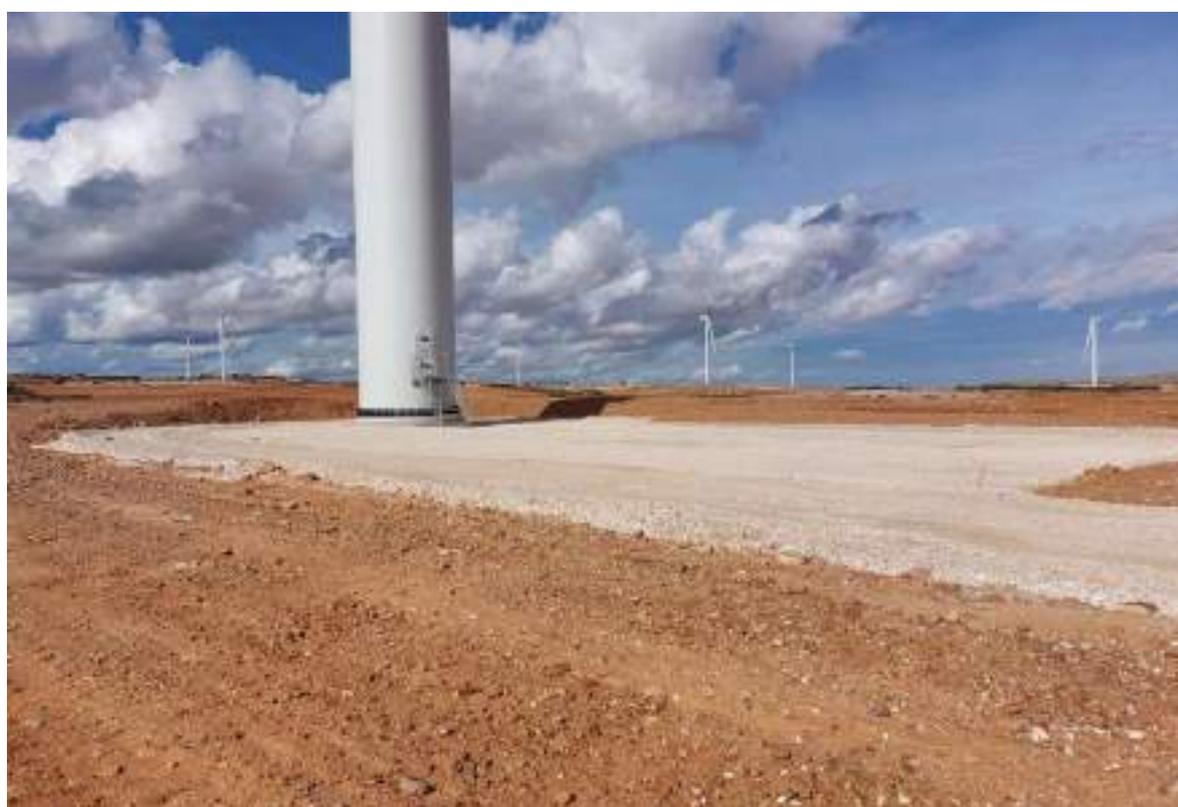
Imagen 3. Posición SBII-09 restaurada correctamente.

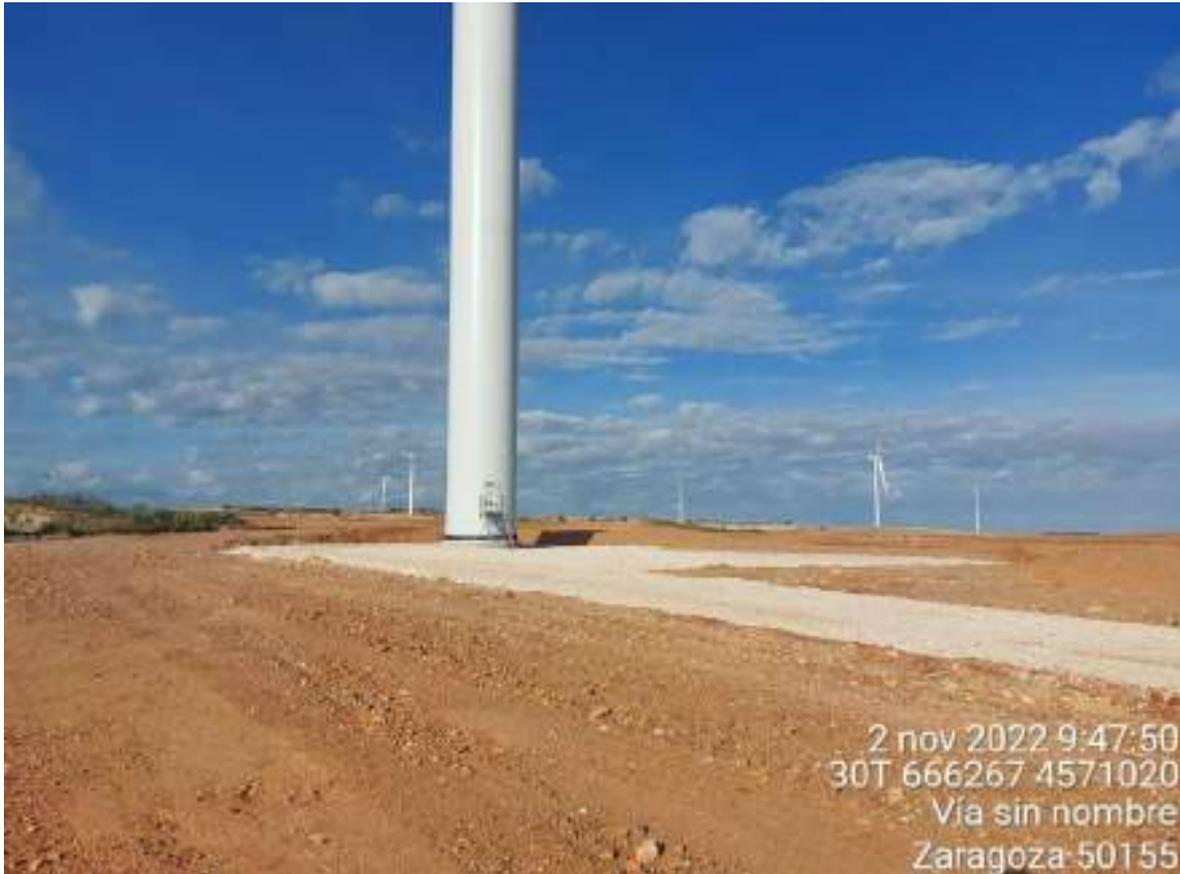
Imagen 2. Posición SBII-09 restaurada correctamente.

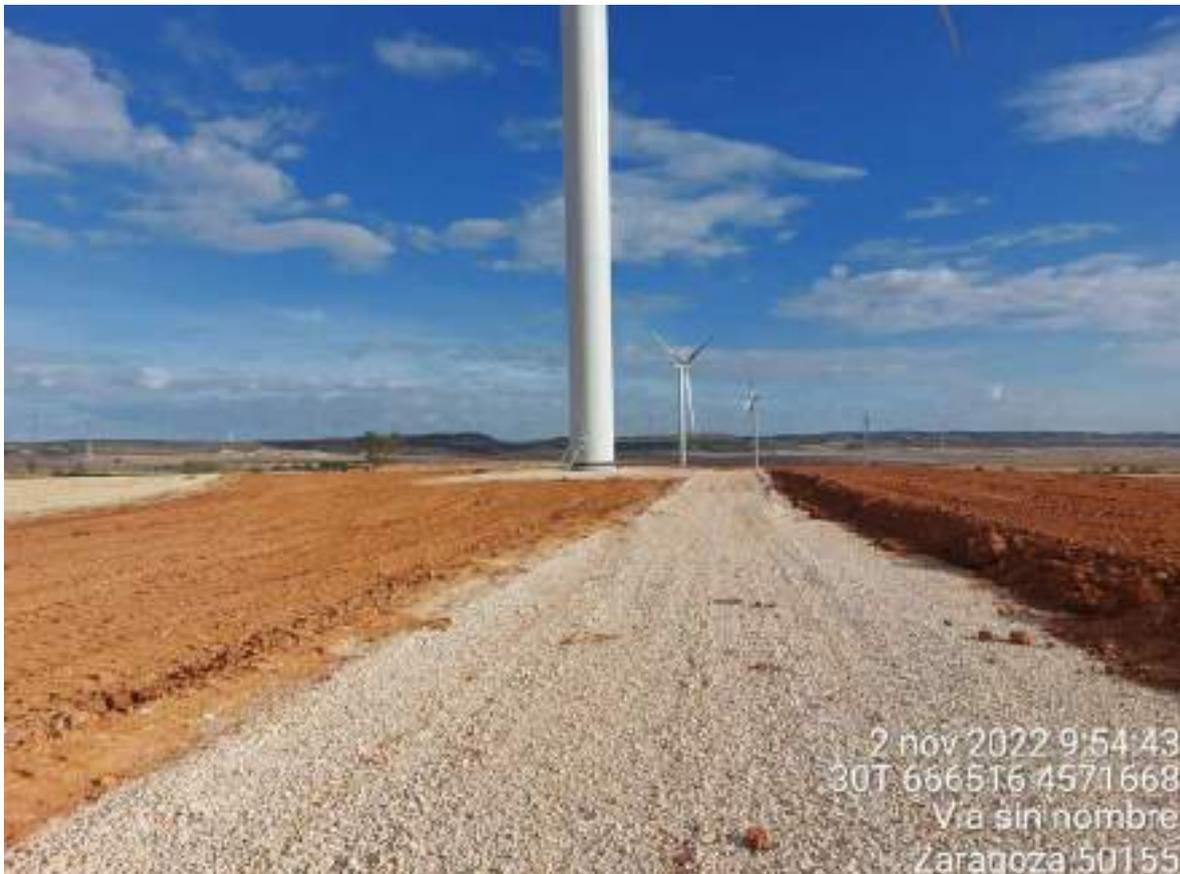
Imagen 3. Parcela SBII-10 restaurada correctamente.

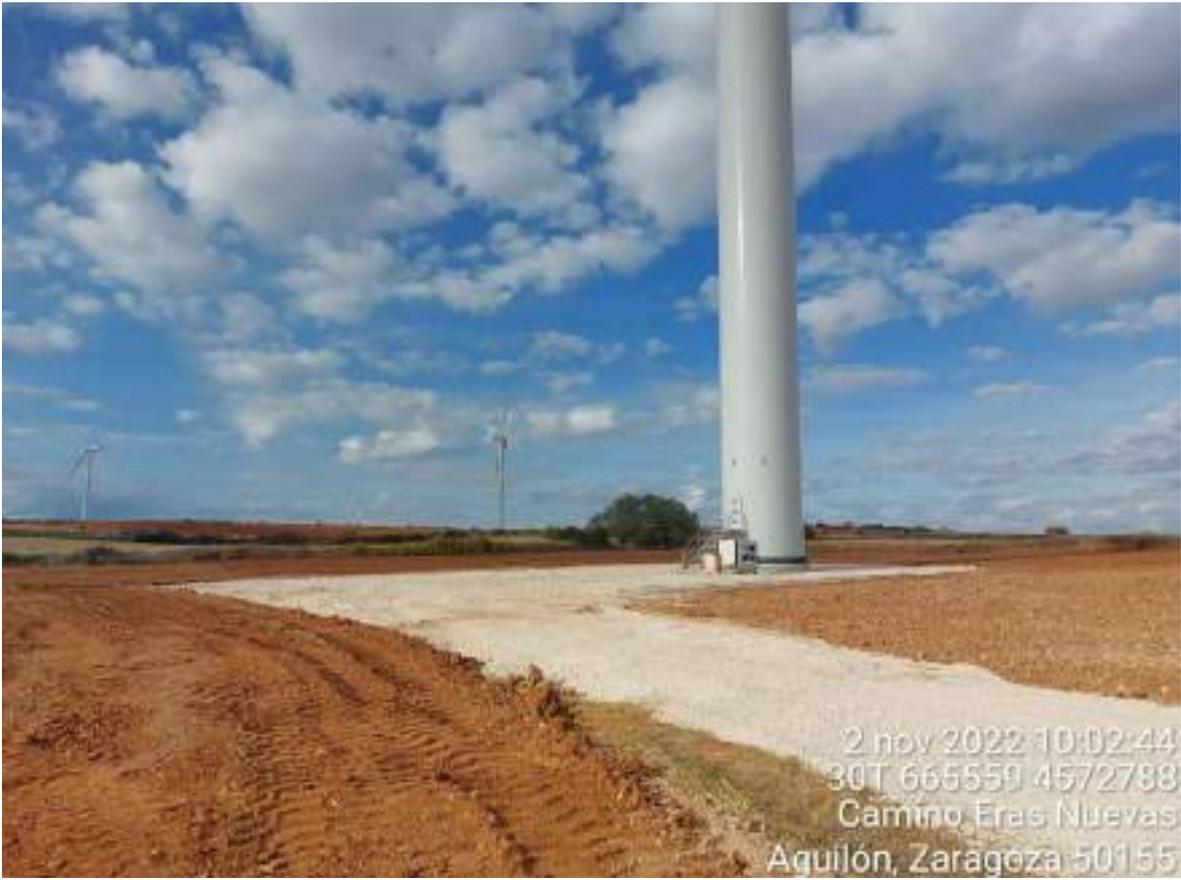
Imagen 4. Parcela SBI-07 restaurada correctamente.

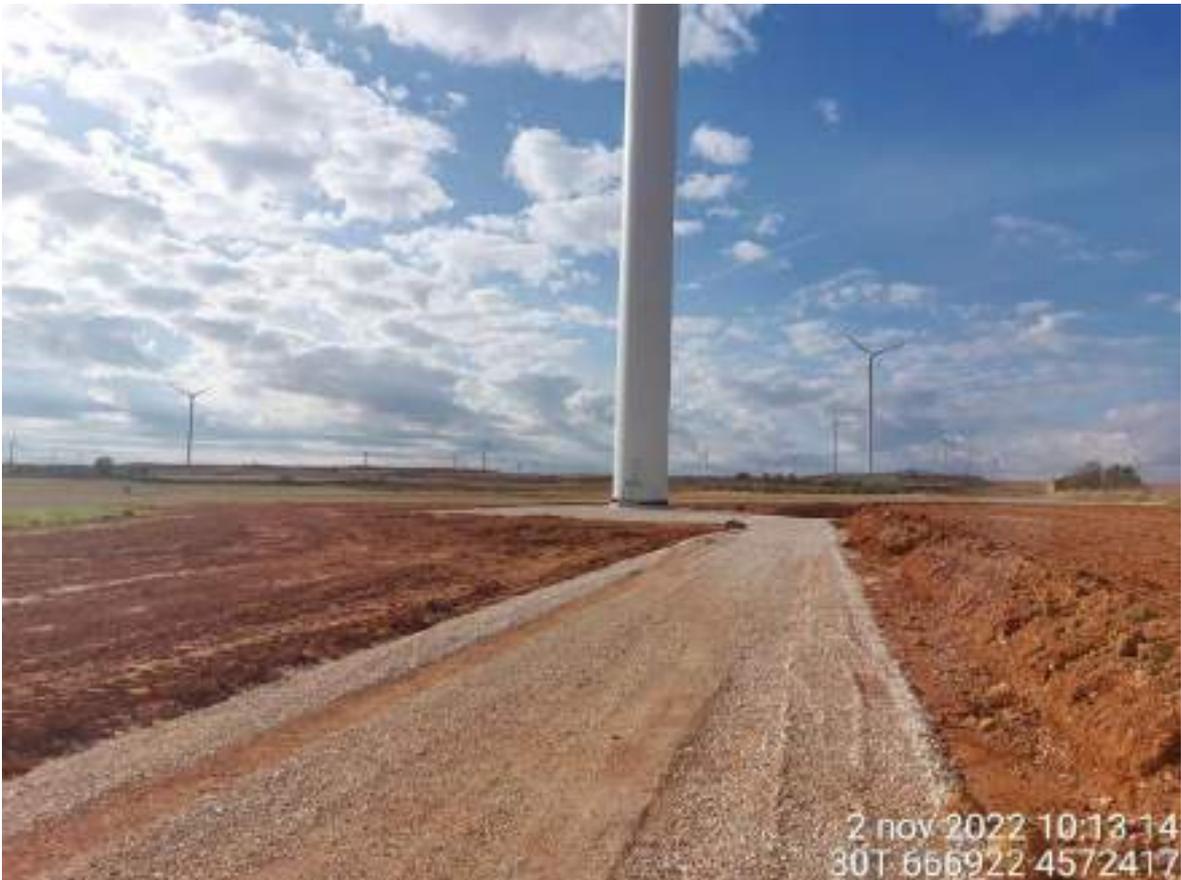
Imagen 5. Posición SBII-11 restaurada correctamente.

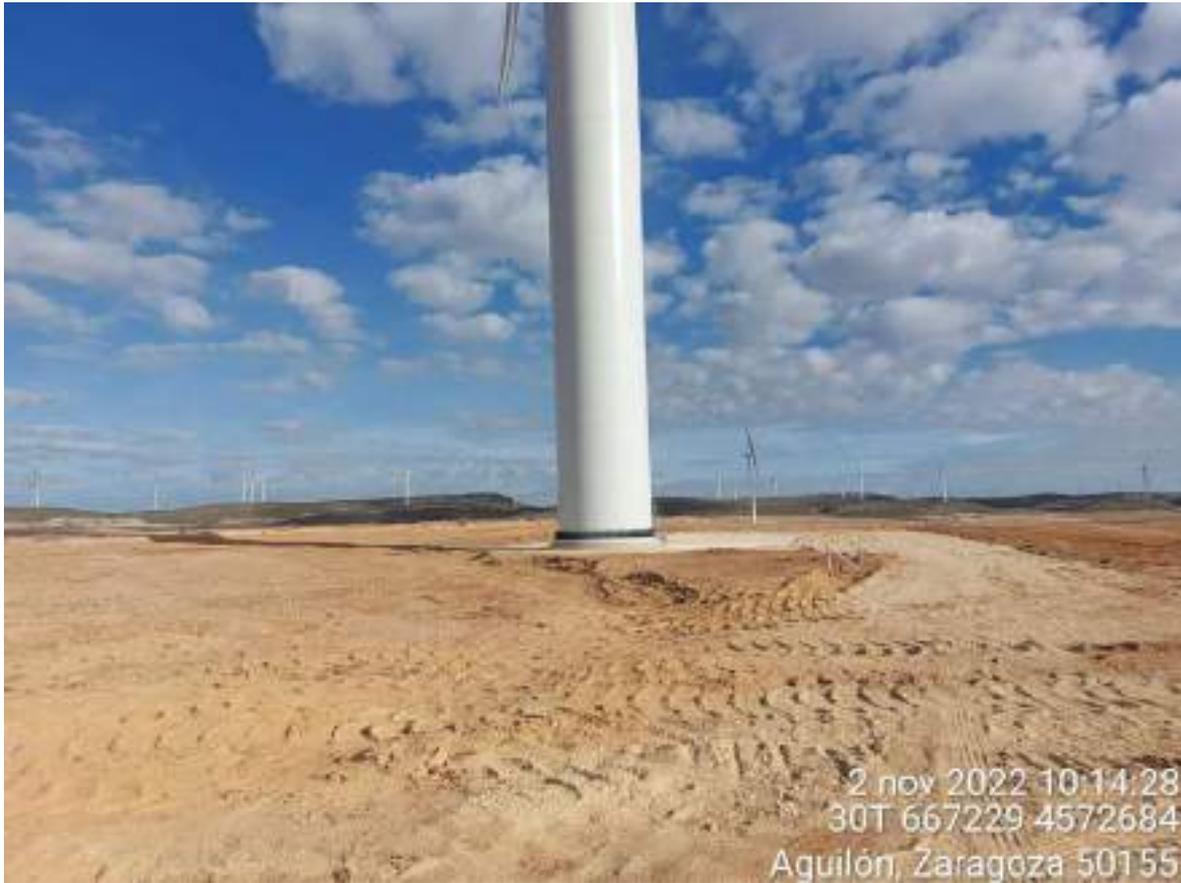
Imagen 6. Posición SBI-09 restaurada correctamente.

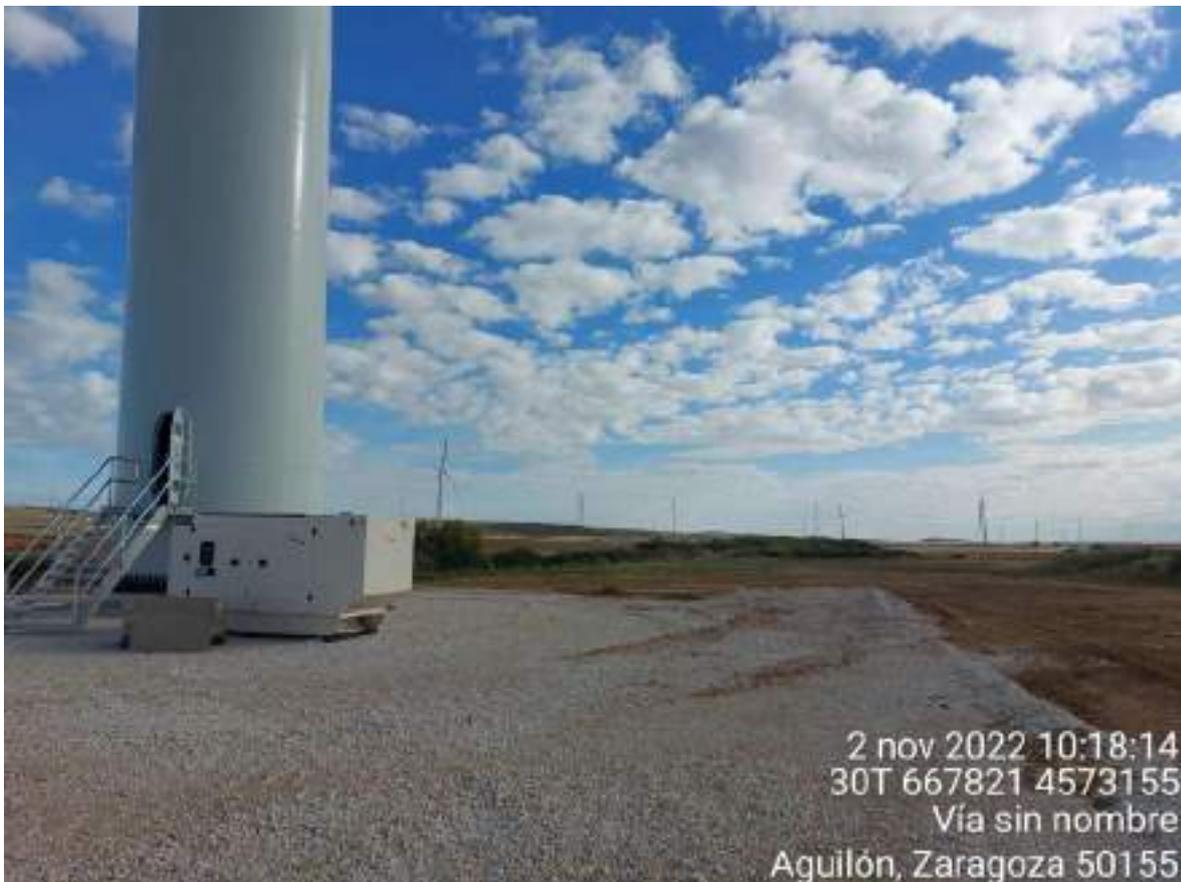
Imagen 7. Posición SBI-10 restaurada correctamente.

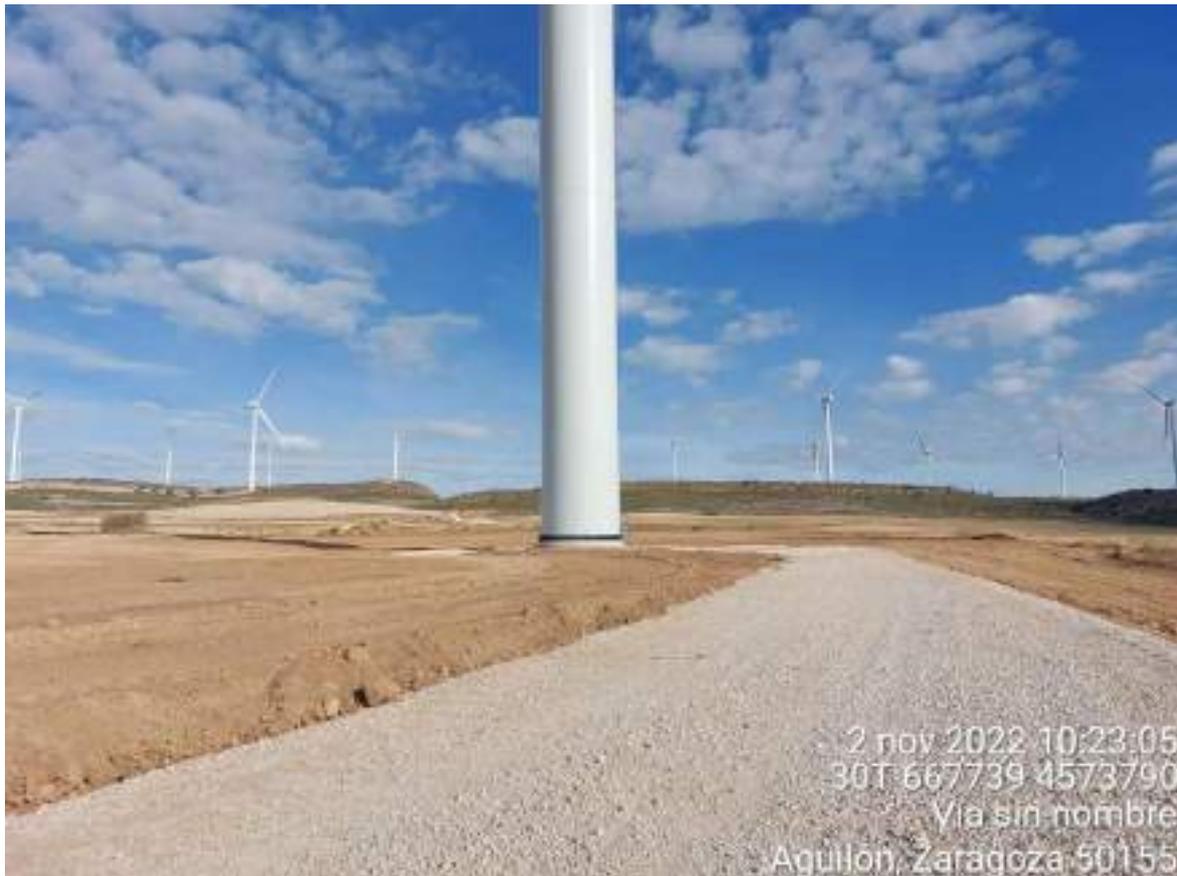
Imagen 8. Posición SBI-05 restaurada correctamente.

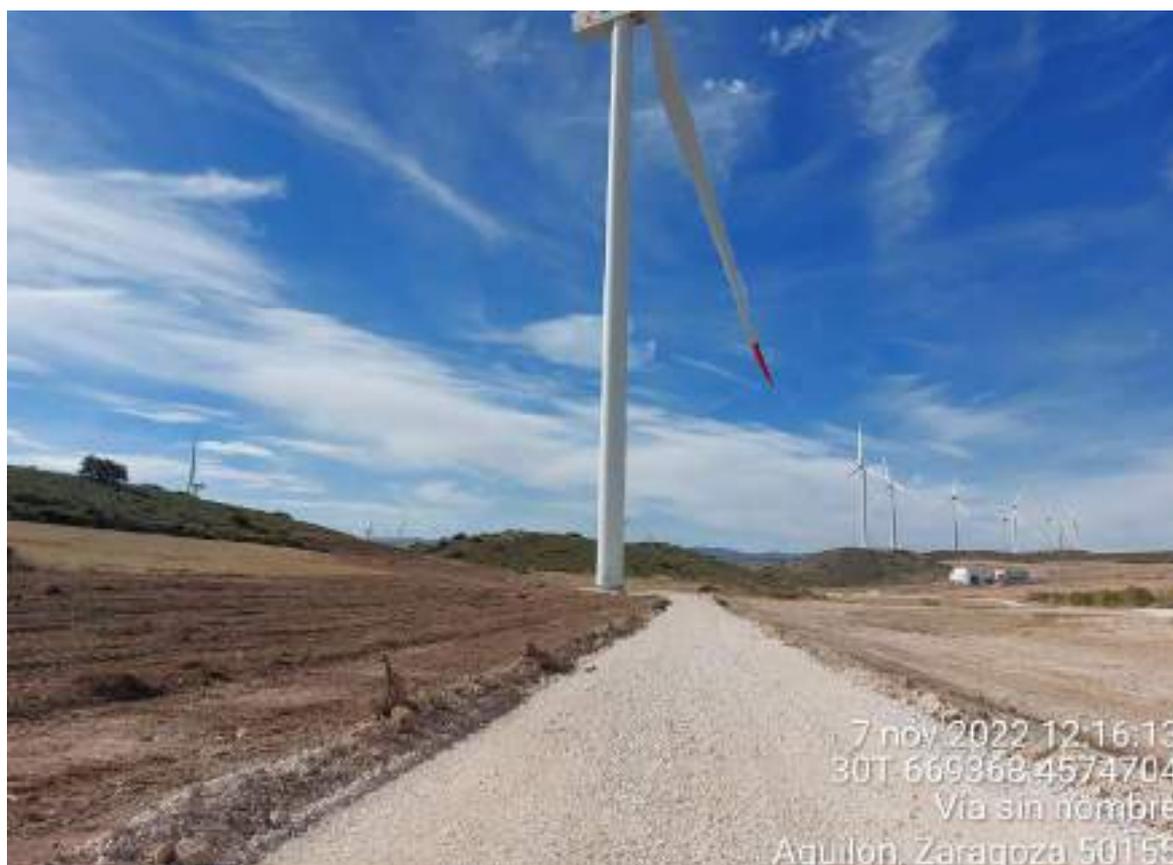
Imagen 1. Posición SBI-04 restaurada correctamente.

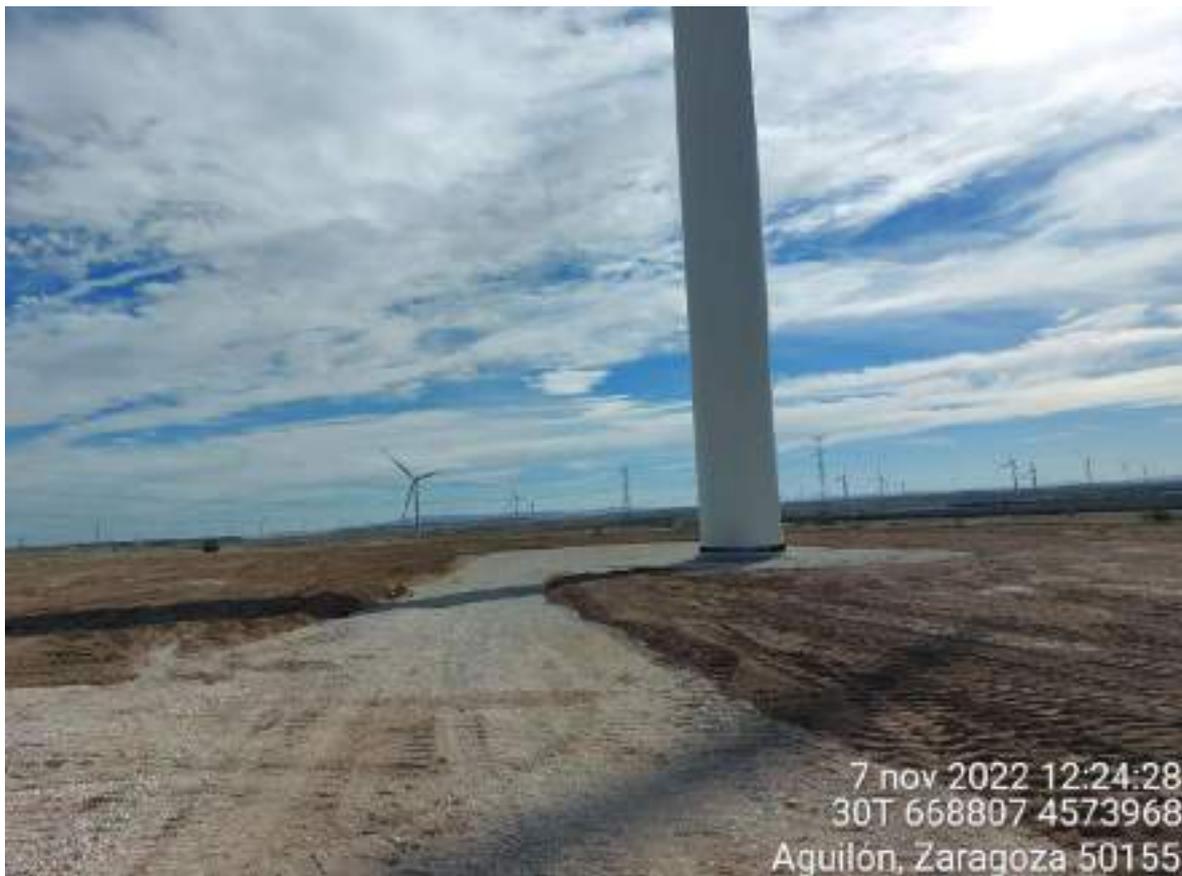
Imagen 2. Posición SBI-06 restaurada correctamente.
