NOMBRE DE LA INSLTACIÓN:	PE SAN BARTOLOMÉ II
PROVINCIA:	ZARAGOZA
NOMBRE DEL TITULAR:	ENERGÍAS RENOVABLES DE LISITEA, S.L.
CIF DEL TITULAR:	B-87895967
EMPRESA DE VIGILANCIA:	TESTA CALIDAD Y MEDIOAMBIENTE, S.L.
TIPO DE EIA:	ORDINARIA
INFORME DE FASE DE:	CONSTRUCCIÓN
PERIODICIDAD DEL INFORME SEGÚN DIA:	INFORME FINAL
AÑO DE SEGUIMIENTO NÚMERO:	1
Nº DE INFORME Y AÑO DE SEGUIMIENTO:	13 - 2023
PERÍODO QUE RECOGE EL INFORME:	ENERO 2022 – ENERO 2023

1. INTRODUCCIÓN

Se procede a la redacción del presente INFORME FINAL DE SEGUIMIENTO AMBIENTAL en relación con el cumplimiento de lo establecido en el Plan de Vigilancia Ambiental del Parque Eólico San Bartolomé II, ubicado en el término municipal de Aguilón (Zaragoza) de acuerdo con los trabajos que se están llevando a cabo correspondiente a la fase de construcción de dicho proyecto.

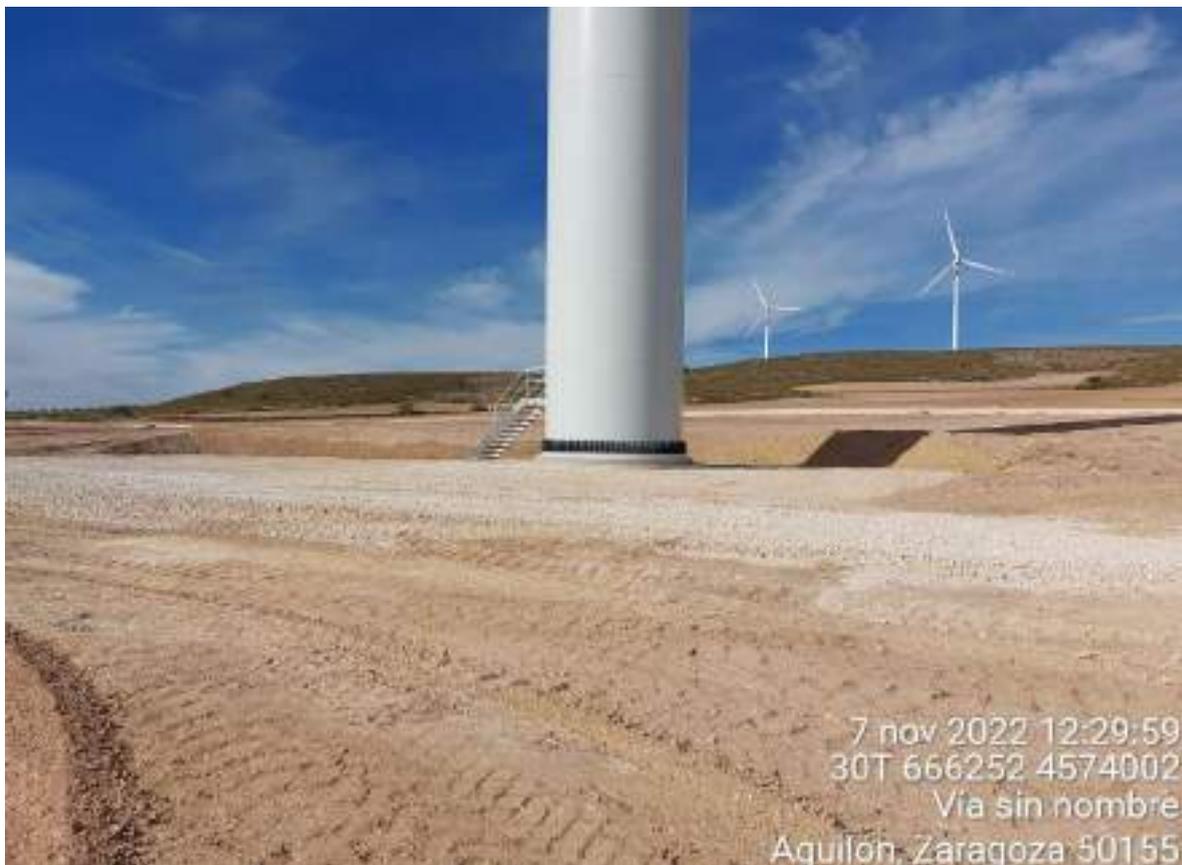
Imagen 3. Posición SBI-03 restaurada correctamente.

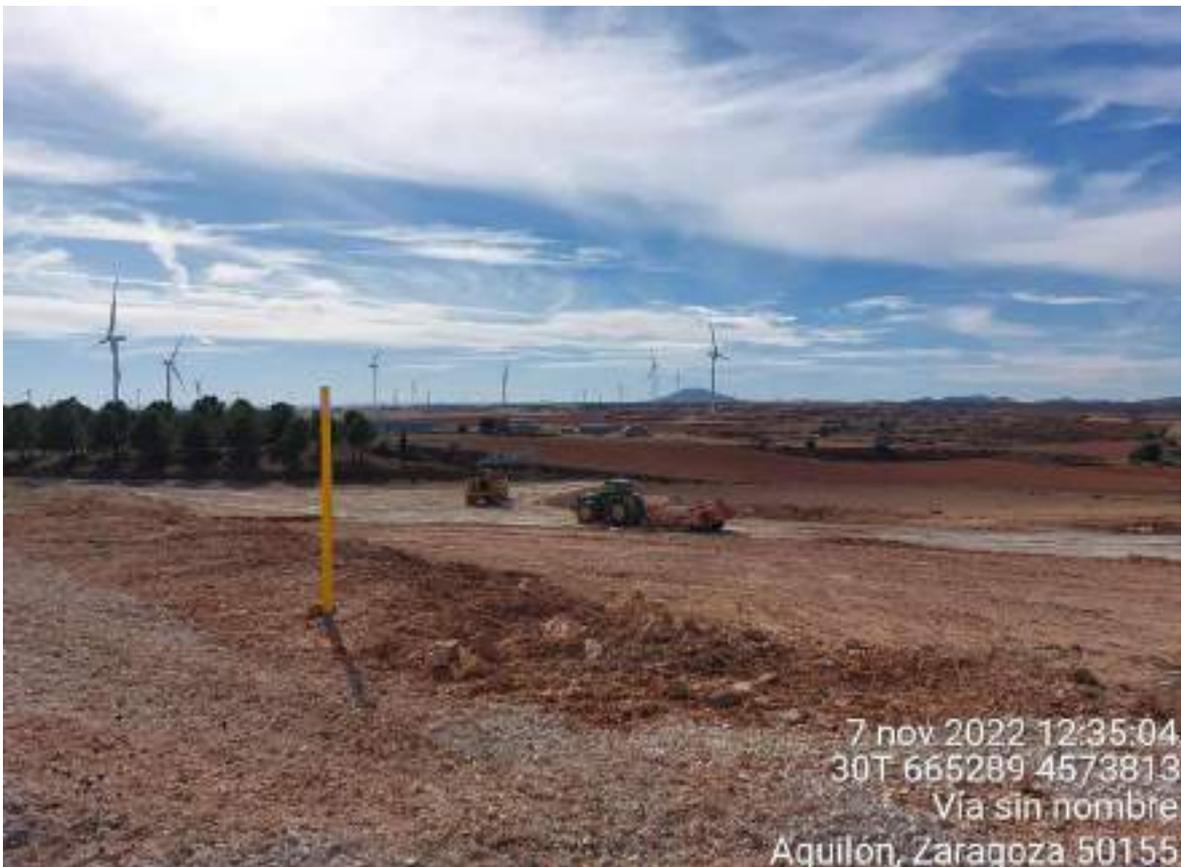
Imagen 5. Maquinaria realizando trabajos de restauración en la posición SBI-01

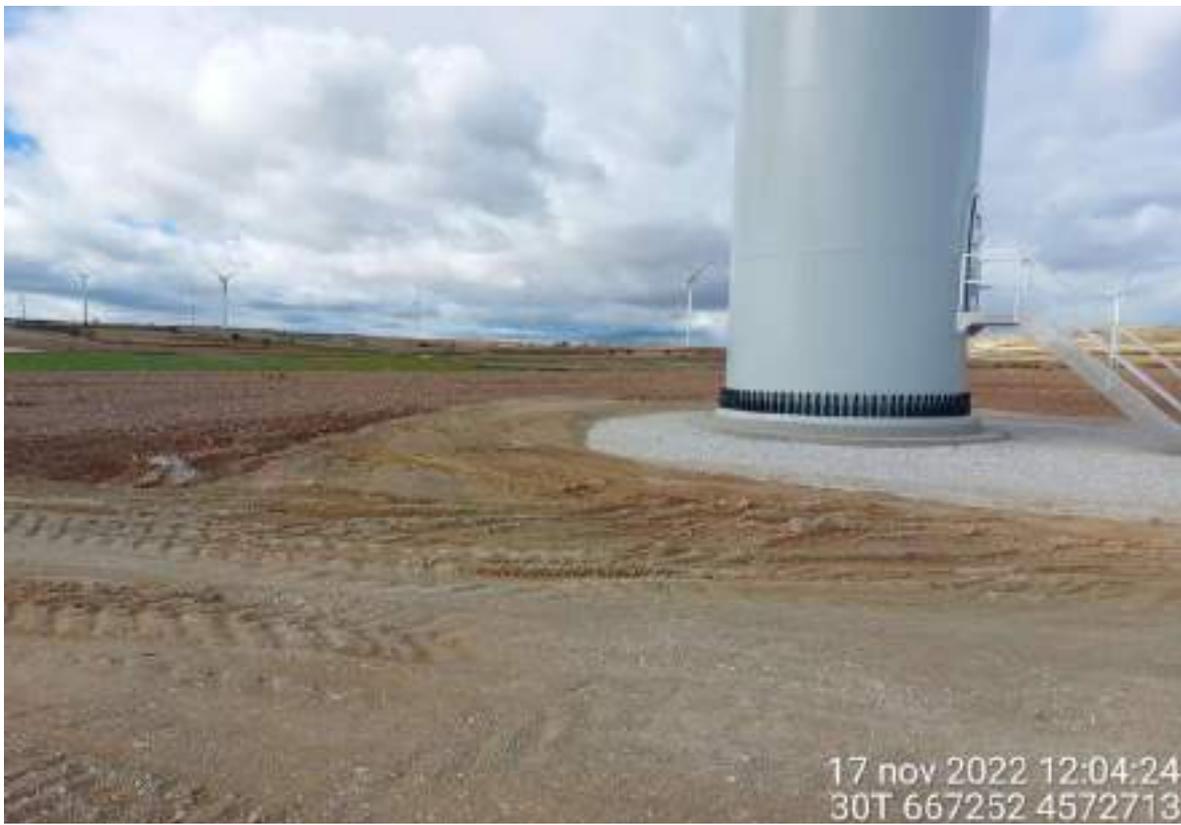
Imagen 3. Plataforma SBI-9 como ejemplo de que falta nivelar y eliminar las roderas existentes en la mayoría de las posiciones.

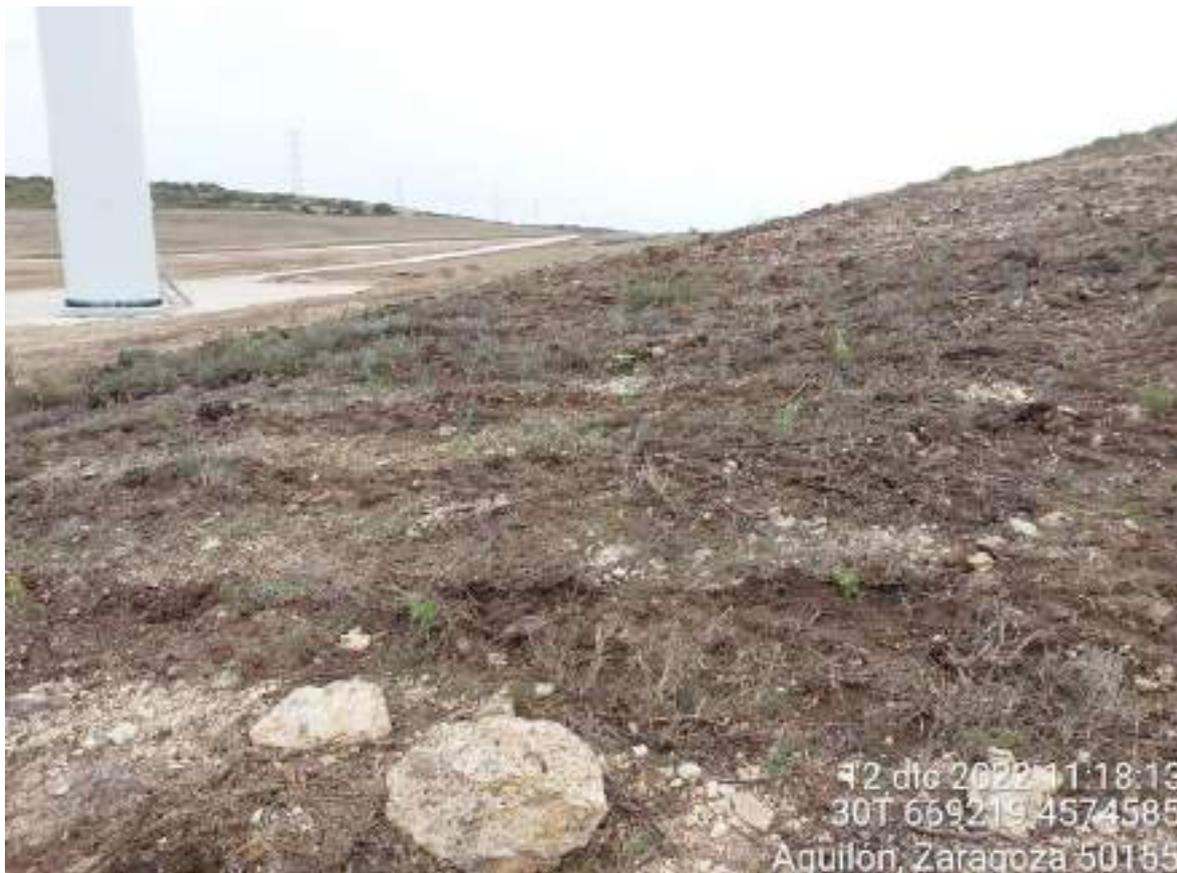
Imagen 2. Plantones tras realizar la plantación en la posición SBI-04.

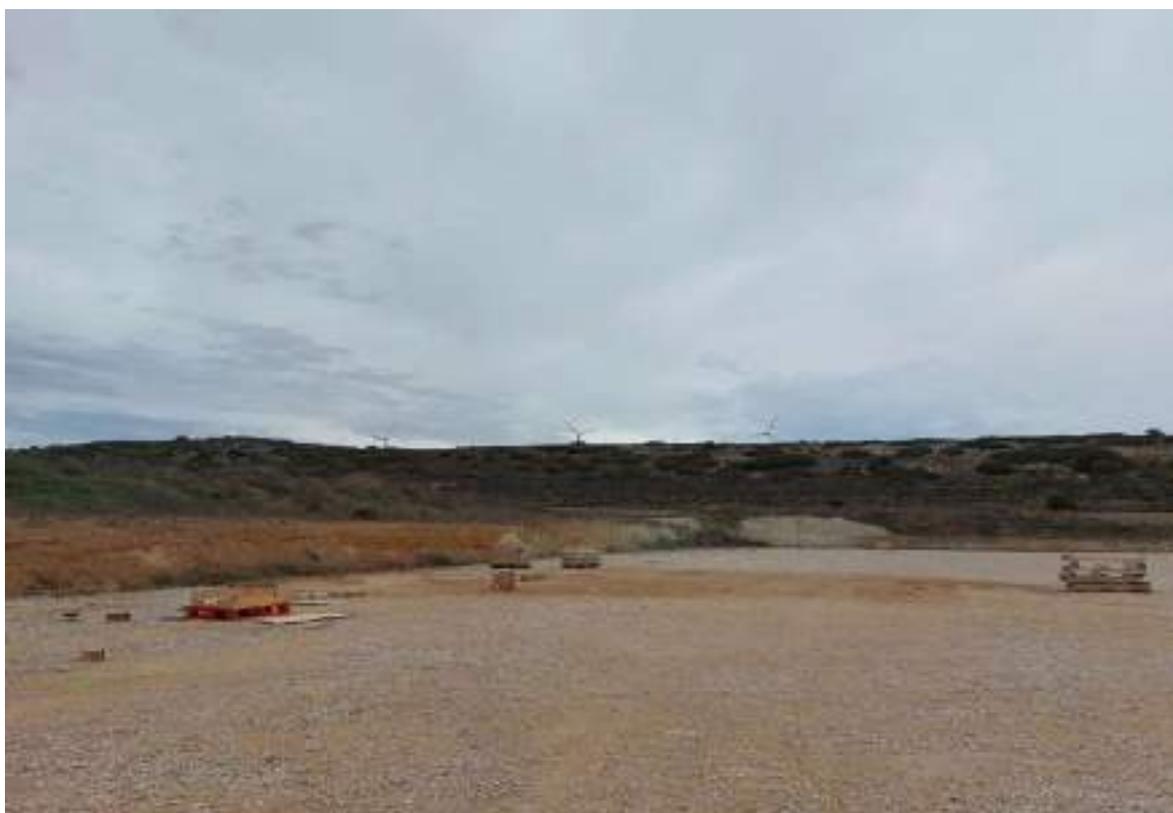
Imagen 1. Campa de acopio en la que SGRE debe recoger los palés y demás residuos.

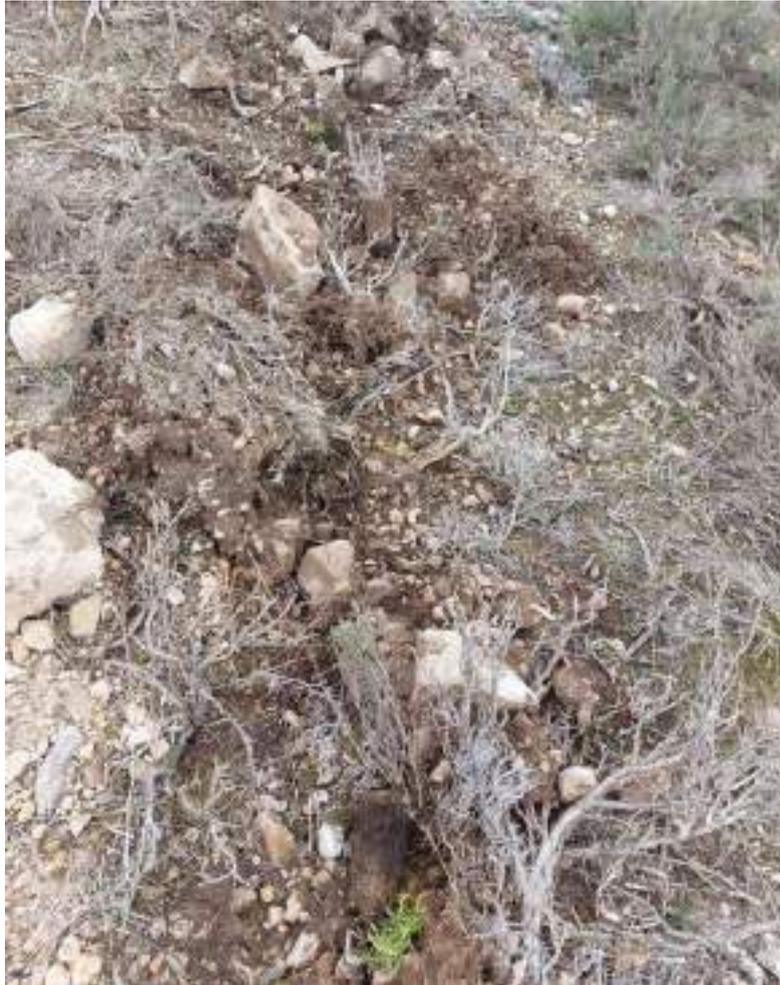
Imagen 4. Plántulas o cepellones arrancadas en la zona de plantación de SBI-04.

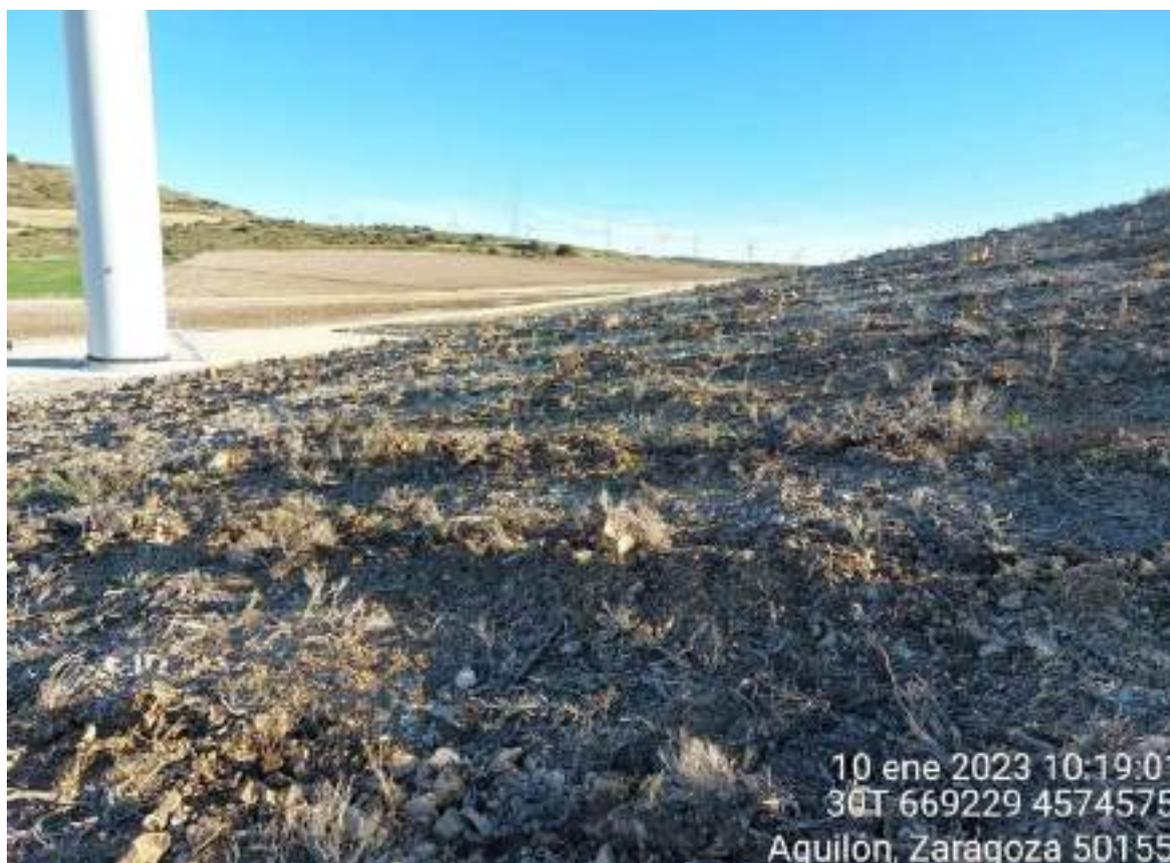
Imagen 1. Plantación de SBI-04 tras un mes de su plantación.

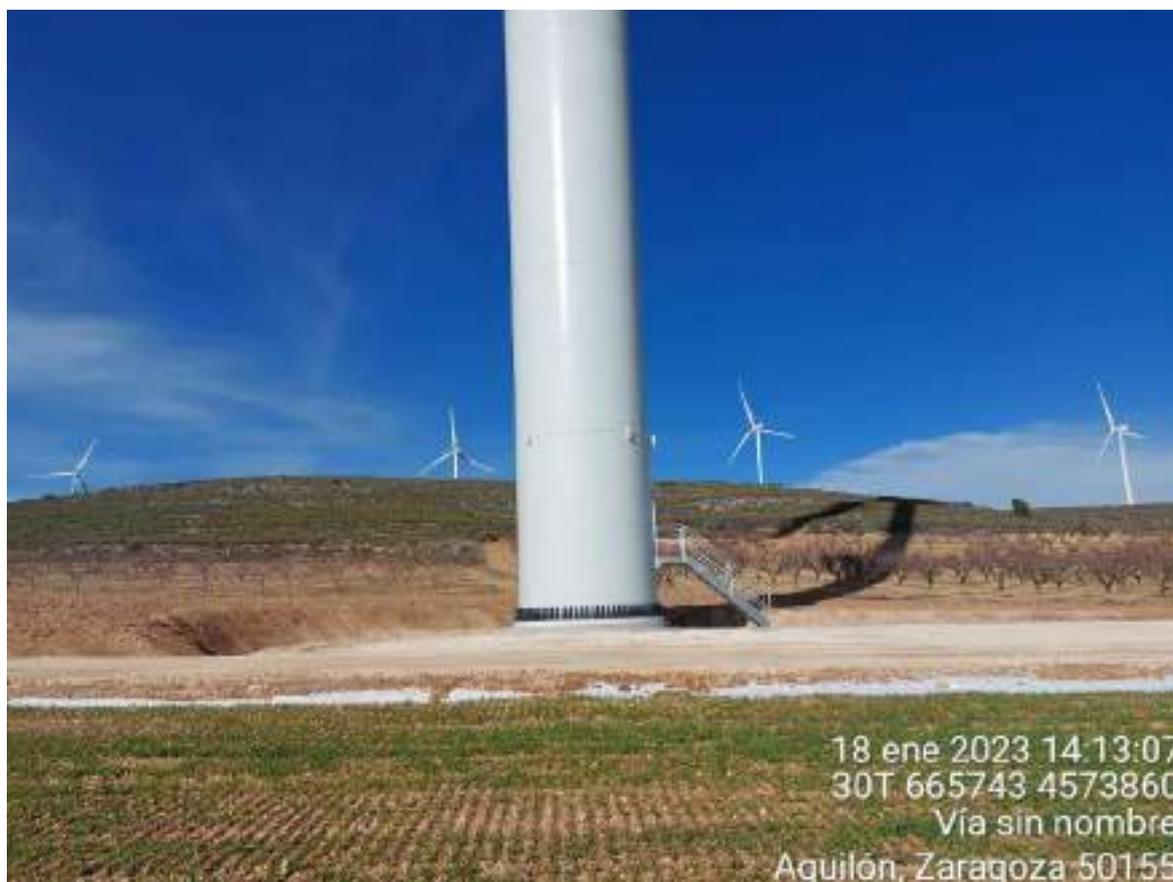
Imagen 1. Posición SBI-02 tras finalizar la restauración ambiental.

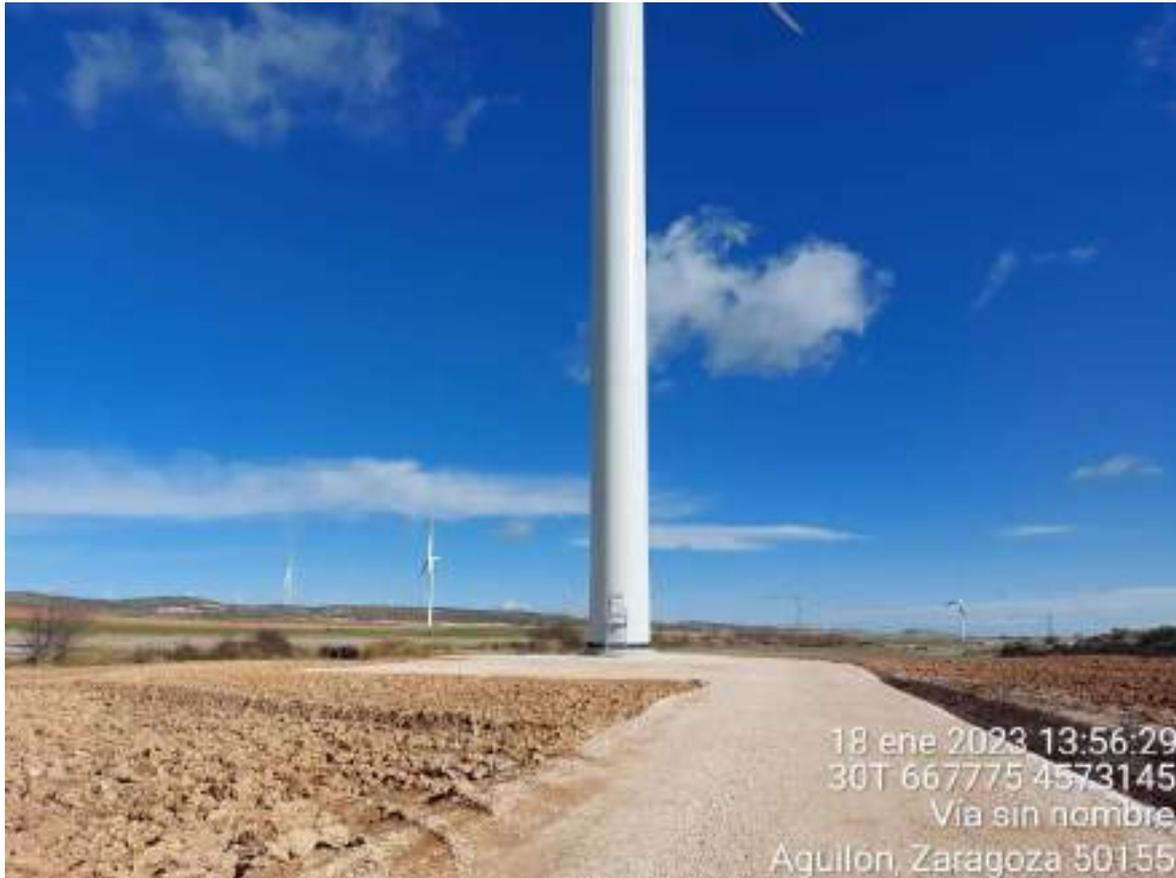
Imagen 2. Posición SBI-10 tras finalizar la restauración ambiental

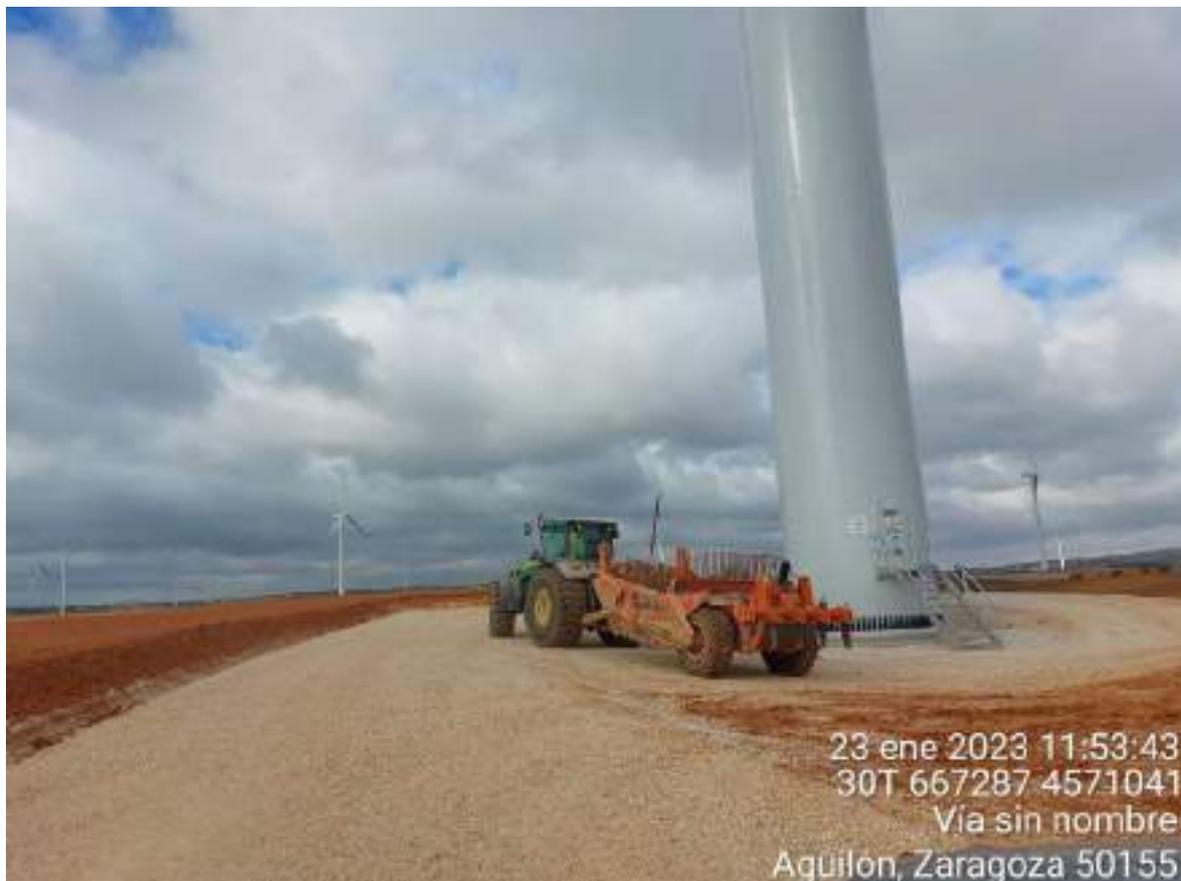
Imagen 2. Maquinaria realizando trabajos de restauración en PLX-02

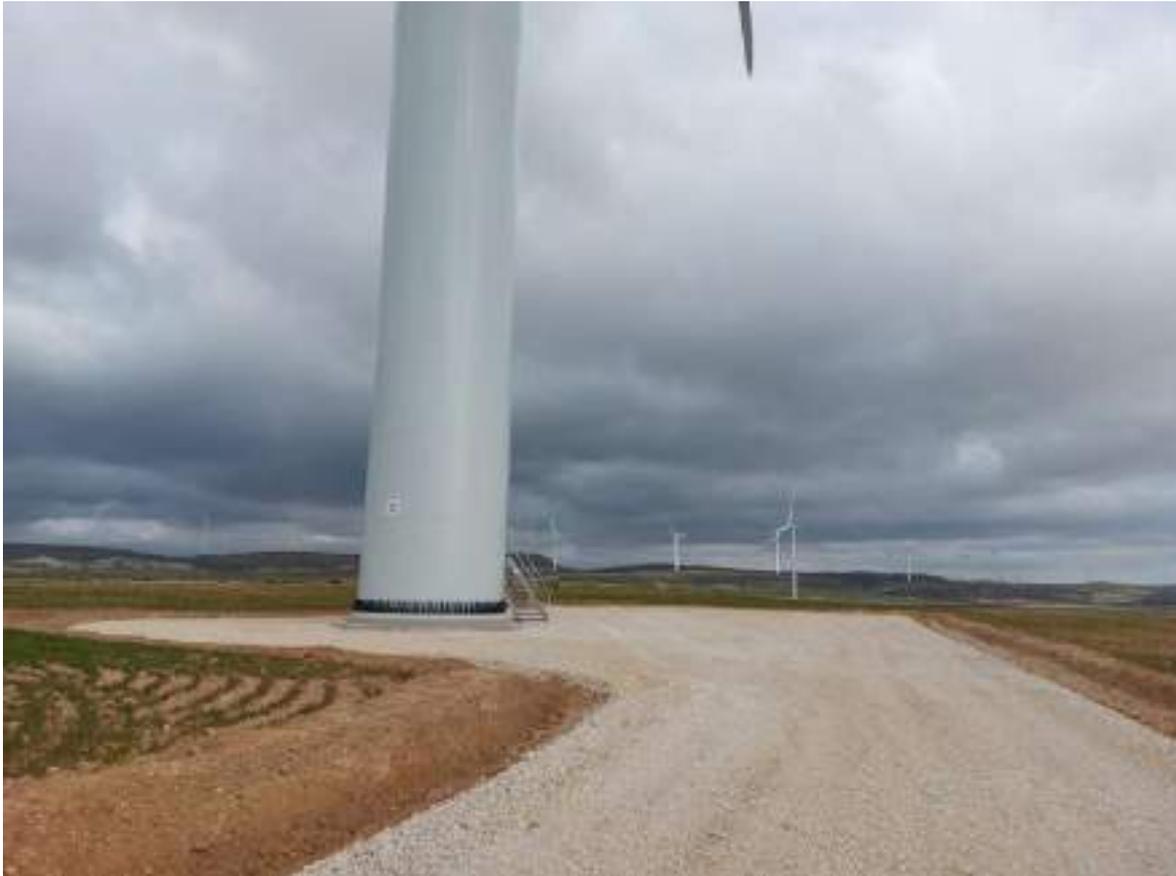
Imagen 3. Posición SB1-09 restaurada y repasada a falta de los últimos detalles
