NOMBRE DE LA INSLTACIÓN:	PE SAN BARTOLOMÉ II
PROVINCIA:	ZARAGOZA
NOMBRE DEL TITULAR:	ENERGÍAS RENOVABLES DE LISITEA, S.L.
CIF DEL TITULAR:	B-87895967
EMPRESA DE VIGILANCIA:	TESTA CALIDAD Y MEDIOAMBIENTE, S.L.
TIPO DE EIA:	ORDINARIA
INFORME DE FASE DE:	CONSTRUCCIÓN
PERIODICIDAD DEL INFORME SEGÚN DIA:	MENSUAL
AÑO DE SEGUIMIENTO NÚMERO:	1
Nº DE INFORME Y AÑO DE SEGUIMIENTO:	12 - 2023
PERÍODO QUE RECOGE EL INFORME:	ENERO 2023

1. INTRODUCCIÓN

1.2. OBJETO Y ALCANCE DEL PRESENTE INFORME MENSUAL.

Este informe de seguimiento del Programa de Vigilancia Ambiental del parque eólicos San Bartolomé II, corresponde a la fase de obras del mismo.

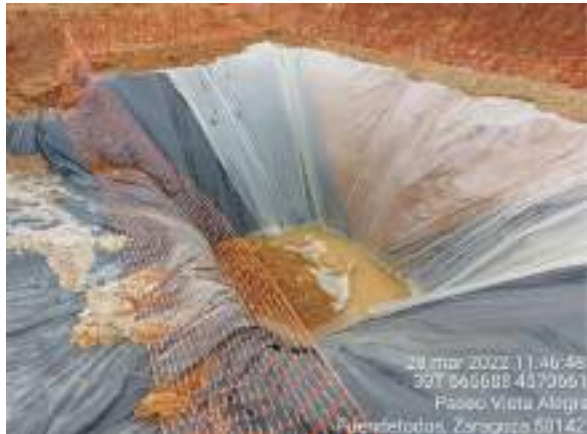
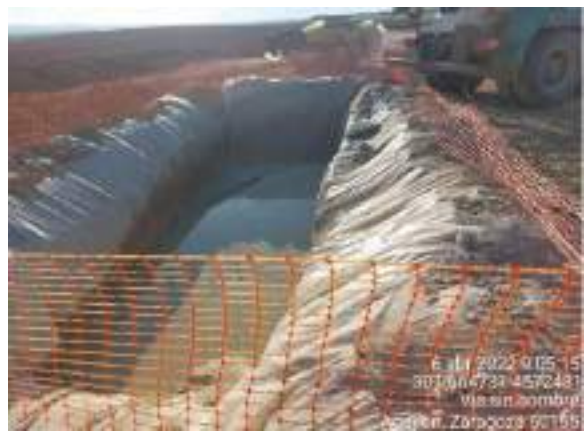
REPORTAJE FOTOGRÁFICO DE ESTA MEDIDA

REDES DE DRENAJE Y CALIDAD DE AGUAS
Objetivos
Evitar cualquier tipo de vertido procedentes de las obras en las zonas de drenaje.
Resultado
<ul style="list-style-type: none"> • Durante las obras se han realizado inspecciones visuales a las zonas sensibles de ser contaminadas. En términos generales no se detectan ni materiales con riesgo de ser arrastrados, ni hay ningún motivo causante de alarma. Las zonas potencialmente generadoras de residuos (zona de acopio, zonas de lavado) se encuentran lejos de estas zonas sensibles y de las zonas de drenaje natural. Además, los puntos de agua utilizados por la fauna cercanos a la obra no están siendo afectados. • Se han detectado incidencias respecto a distintos pozos de lavado del parque eólico, si bien estas han sido solventadas y cerradas.

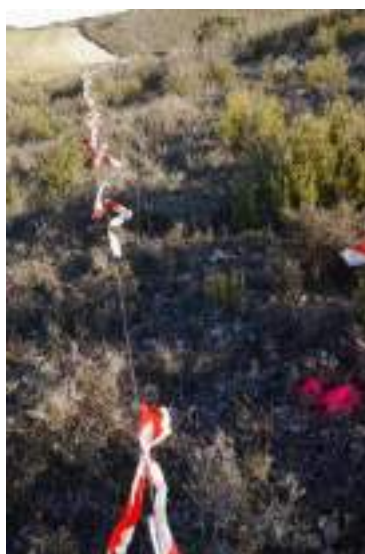
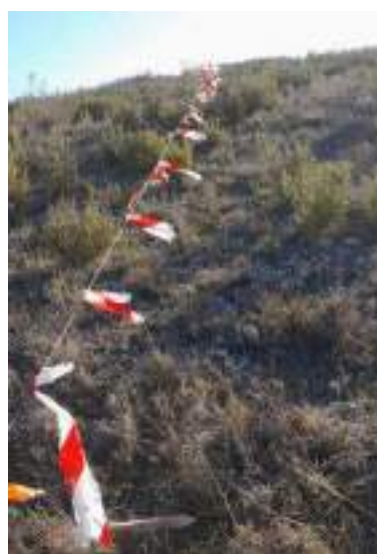
REPORTAJE FOTOGRÁFICO DE ESTA MEDIDA

- Durante las obras no se han detectado bienes patrimoniales que no hayan sido identificados anteriormente.
- Antes del comienzo de las obras se procedió al balizamiento del Yacimiento 1.

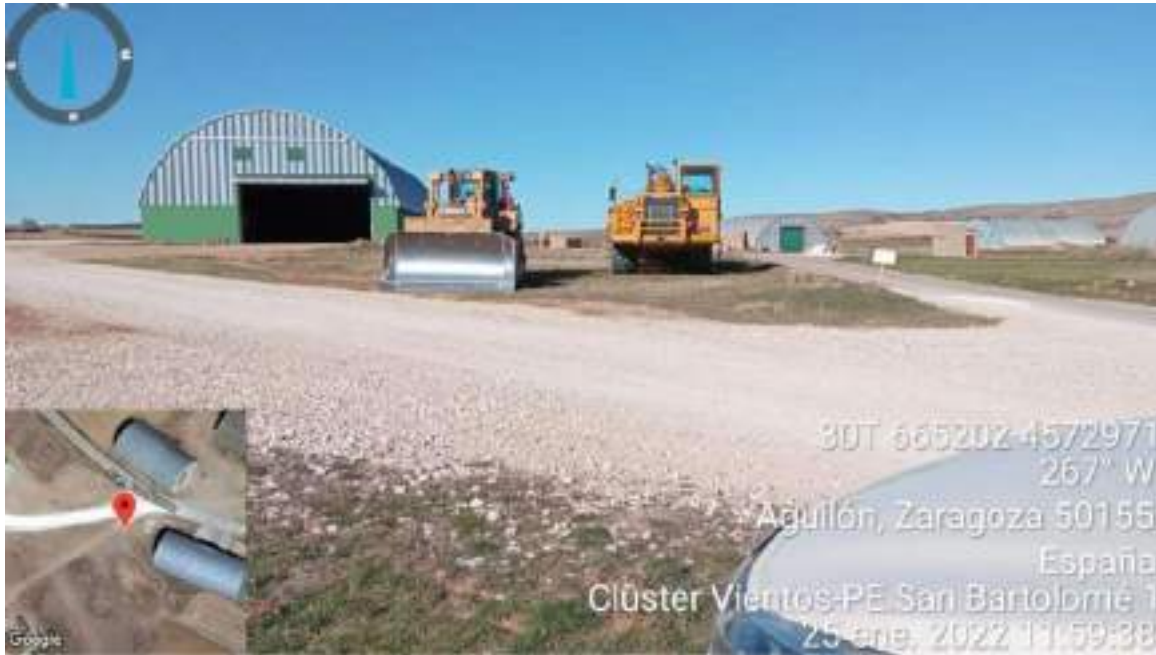
Imagen 1. Maquinaria sobre terreno

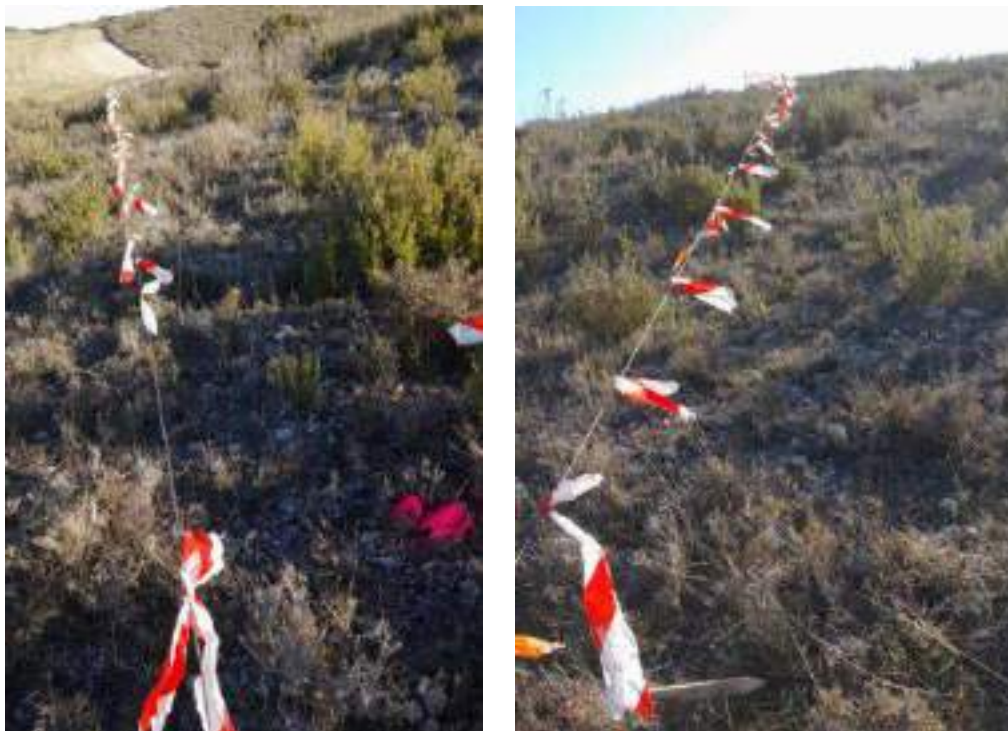
Imagen 2. Balizado del yacimiento arqueológico

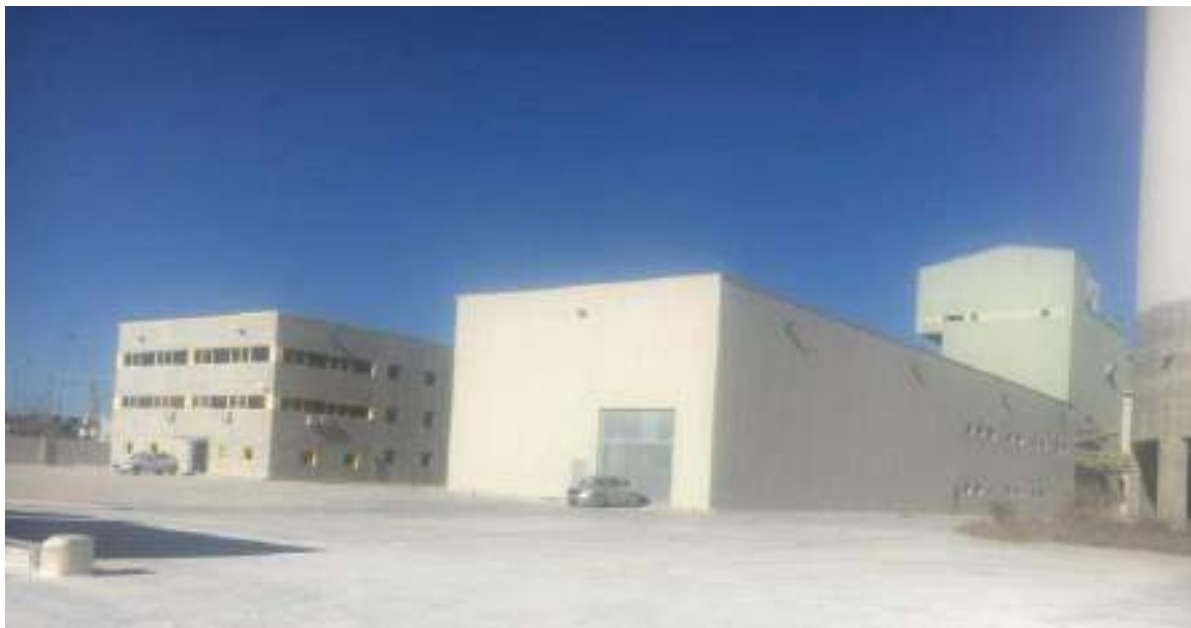
Imagen 4. Cementera en la que se instala el punto limpio

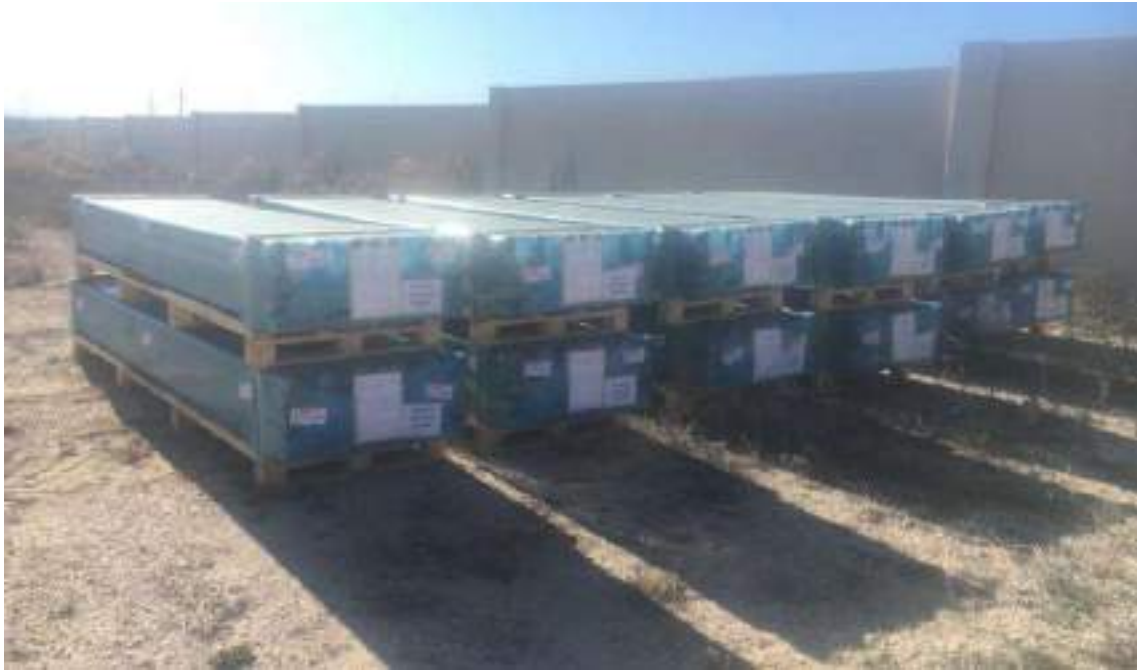
Imagen 5. Palés de pernos localizados en el punto limpio

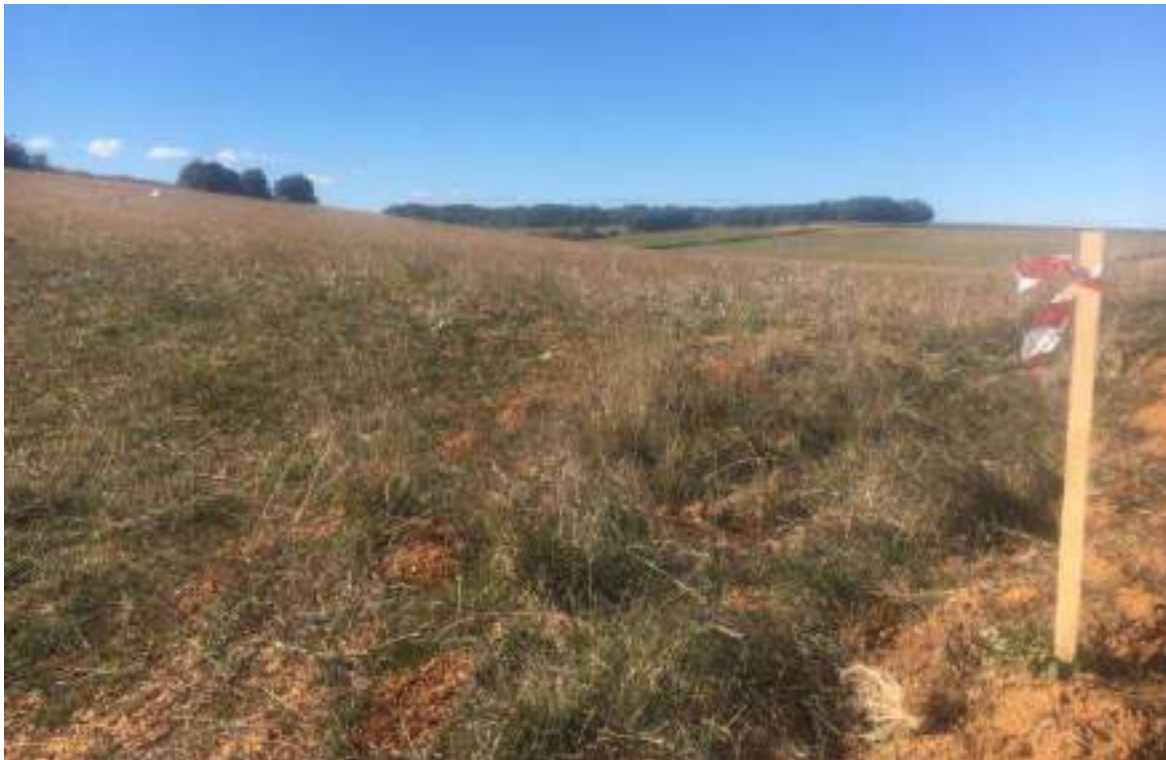
Imagen 6. Parcela roja indicada mediante estaca

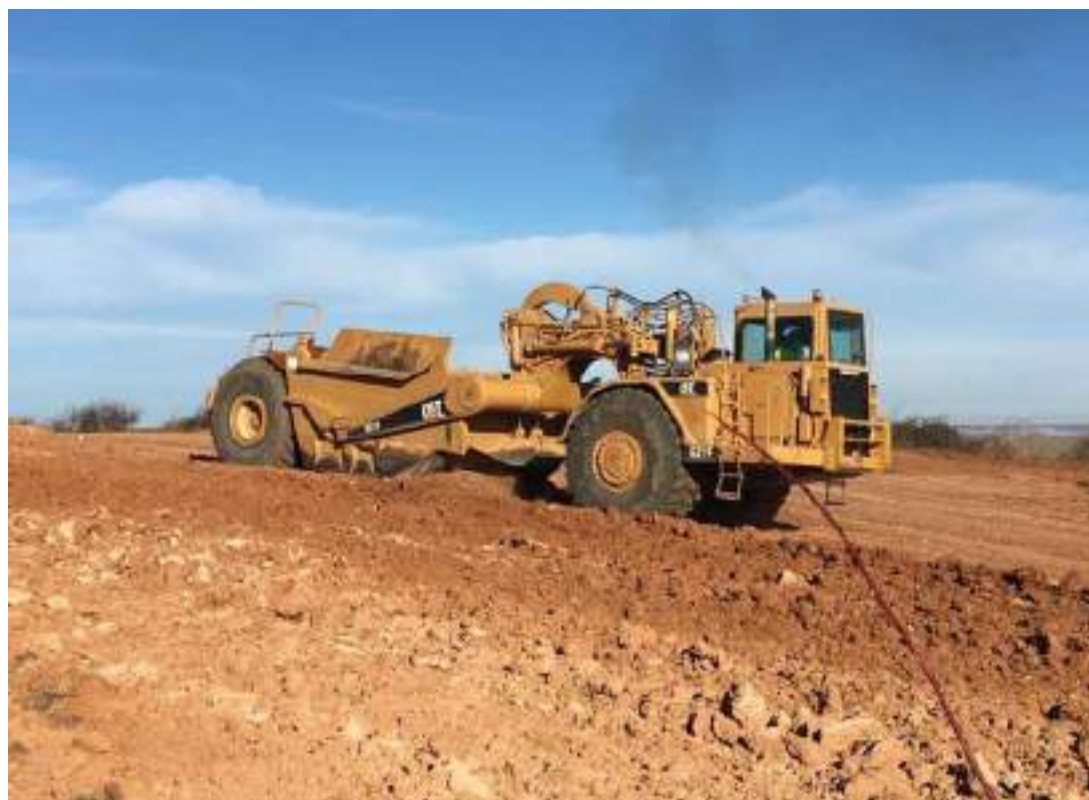
Imagen 2. Mototralla trabajando en SBII-03

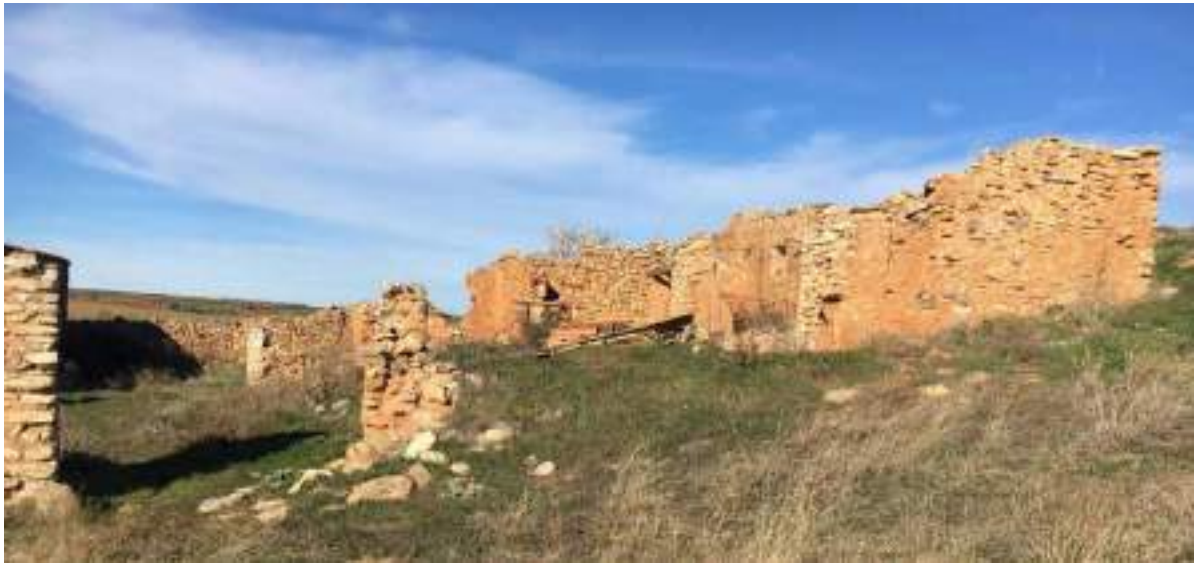
Imagen 3. Paridera a balizar entre SBII-09 y SBII-10

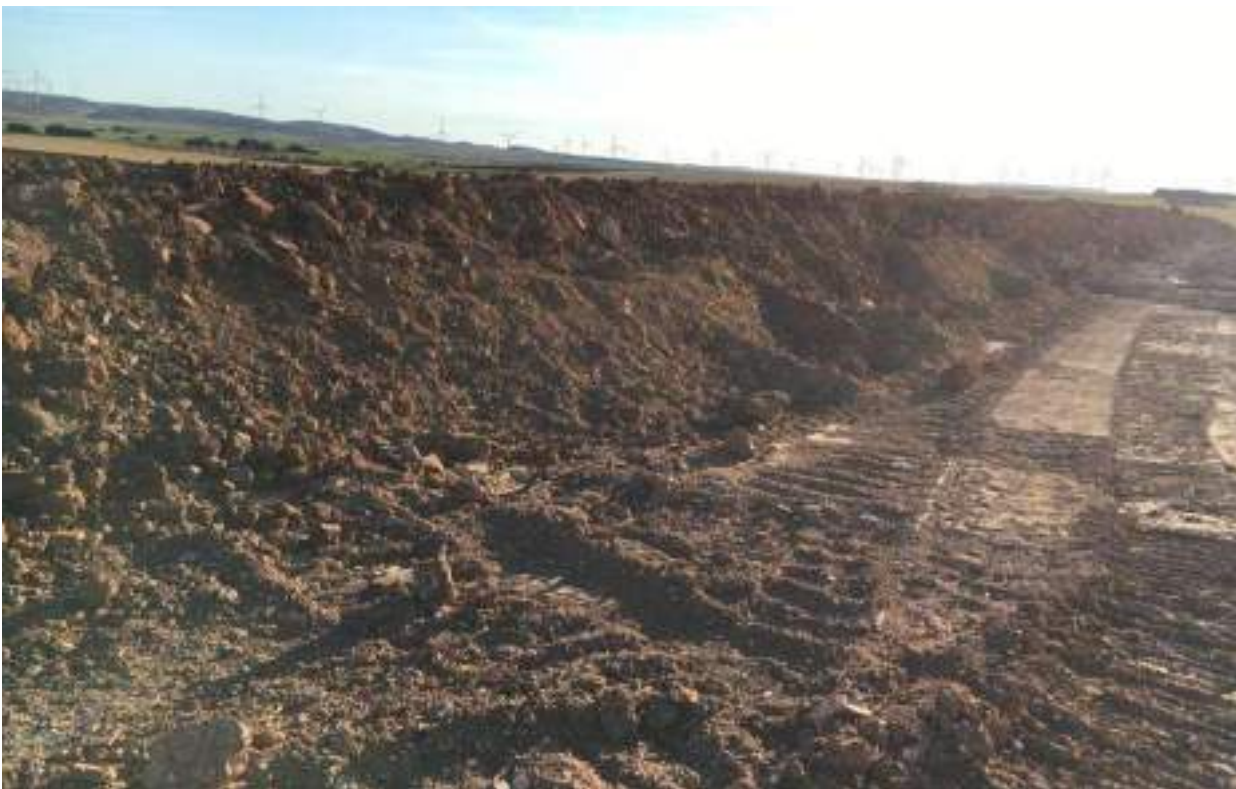
Imagen 4. Acopio de tierra vegetal en SBII-02

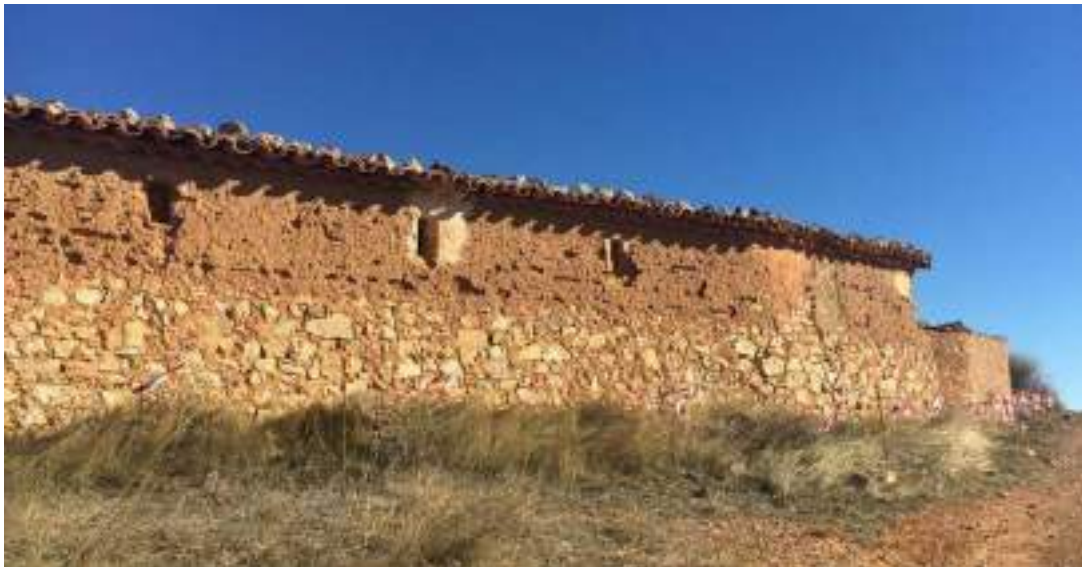
Imagen 1. Balizado en paridera cercana a vial entre SBII-9 y SBII-10

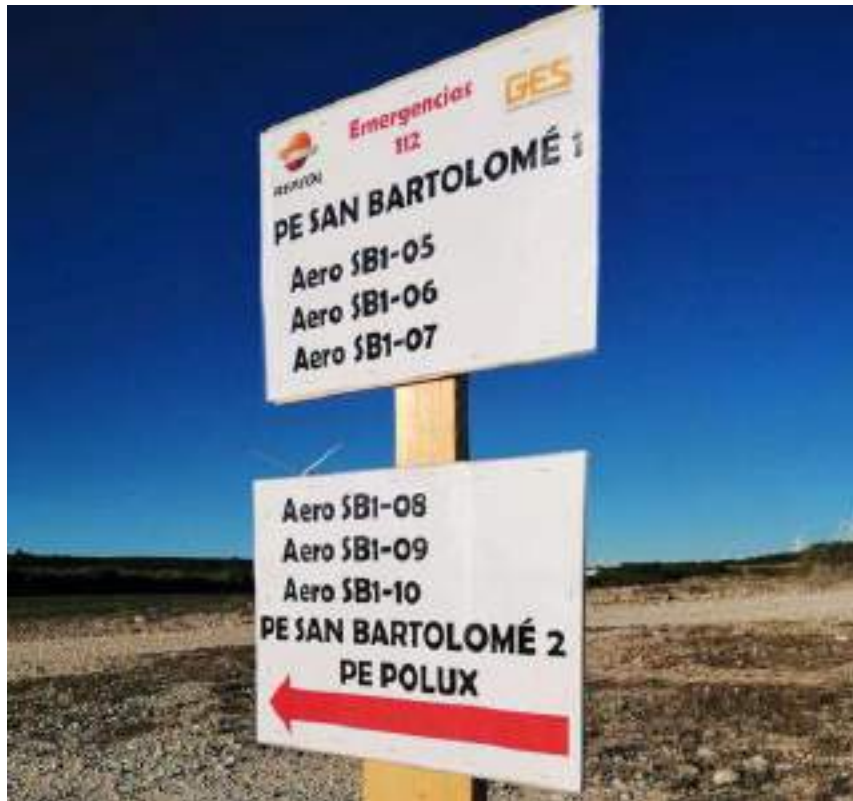
Imagen 3. Paneles informativos

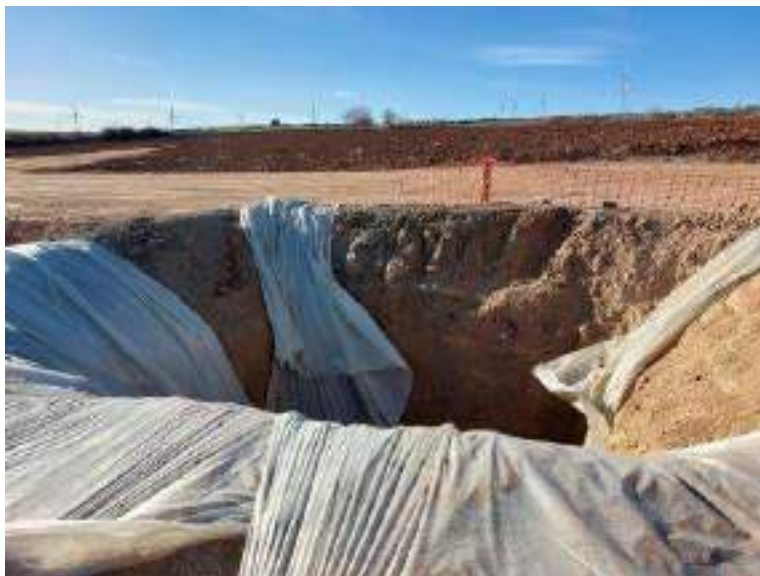
Imagen 1. La zona de lavado no se considera apropiada y se debe mejorar de manera urgente para la protección efectiva del suelo

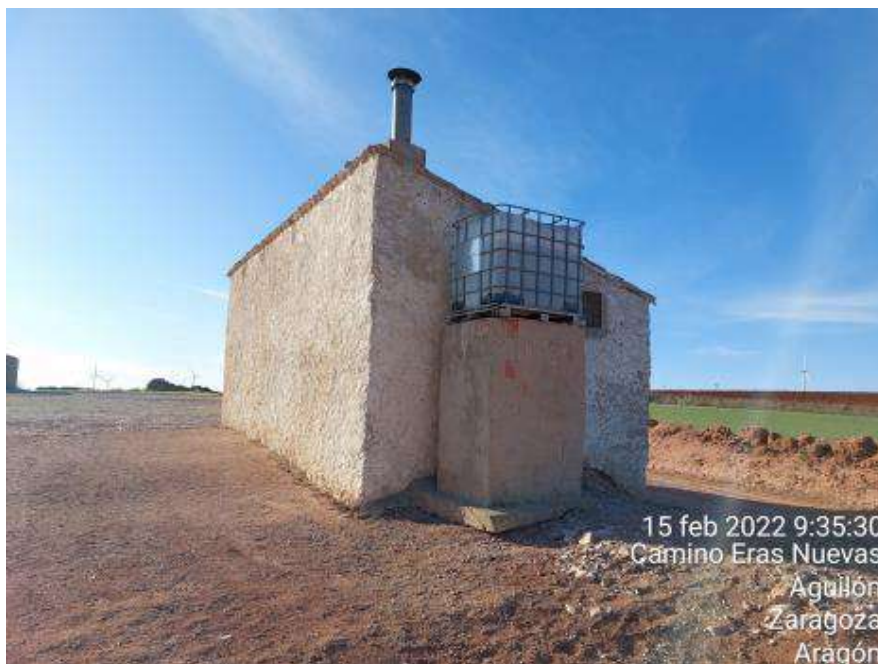
Imagen 3. Paridera desbalizada por encontrarse en superficie en parcela roja

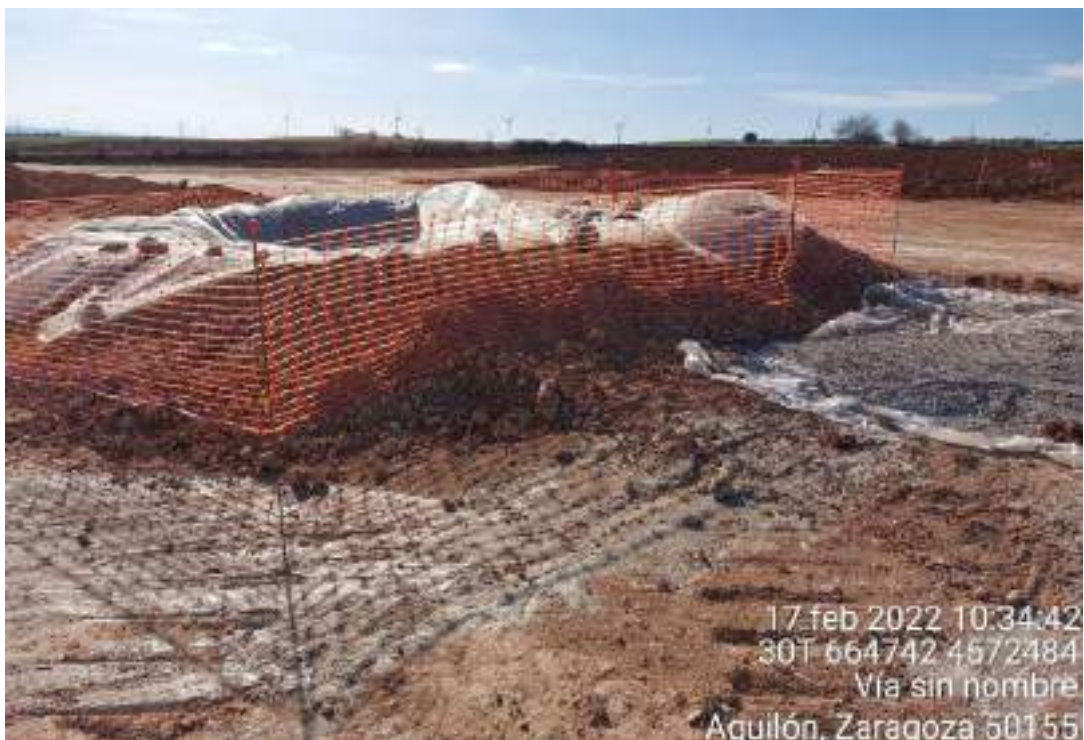
Imagen 2. Zona de lavado en SBII-02

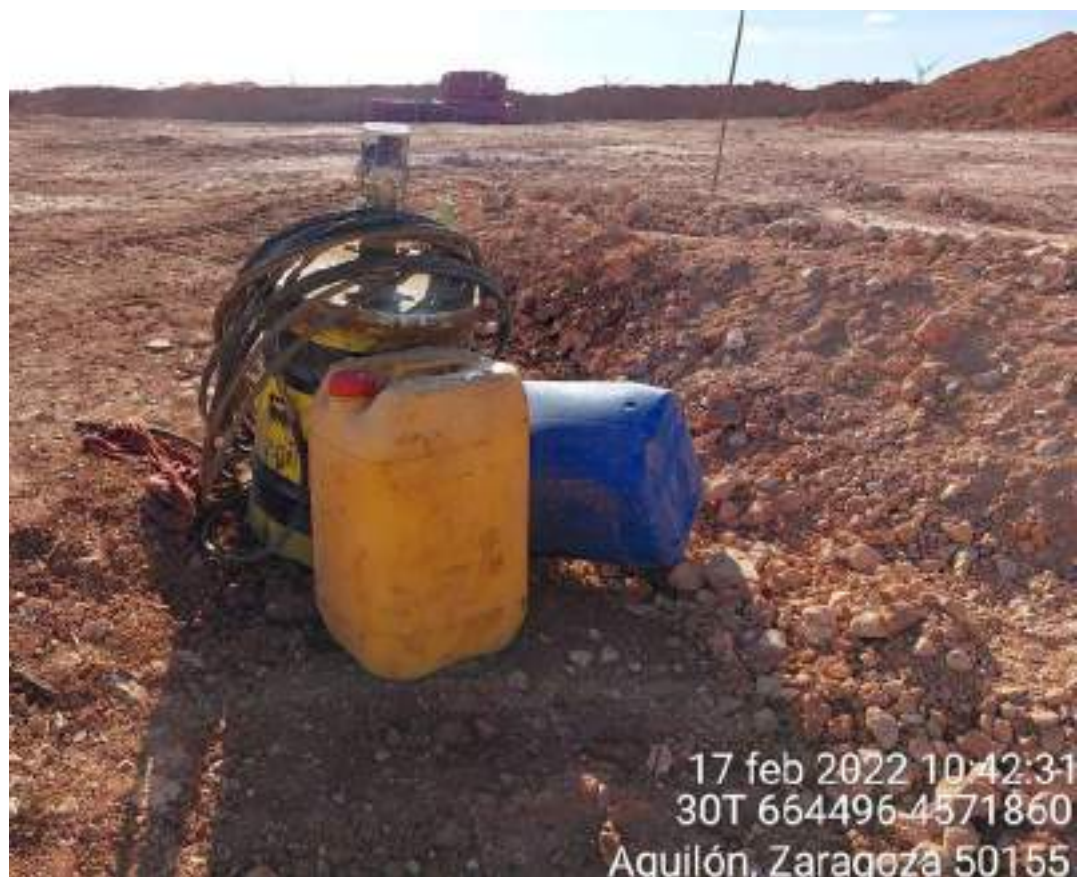
Imagen 3. Bidones de hidráulico y manguera sin protección al suelo en SBII-03

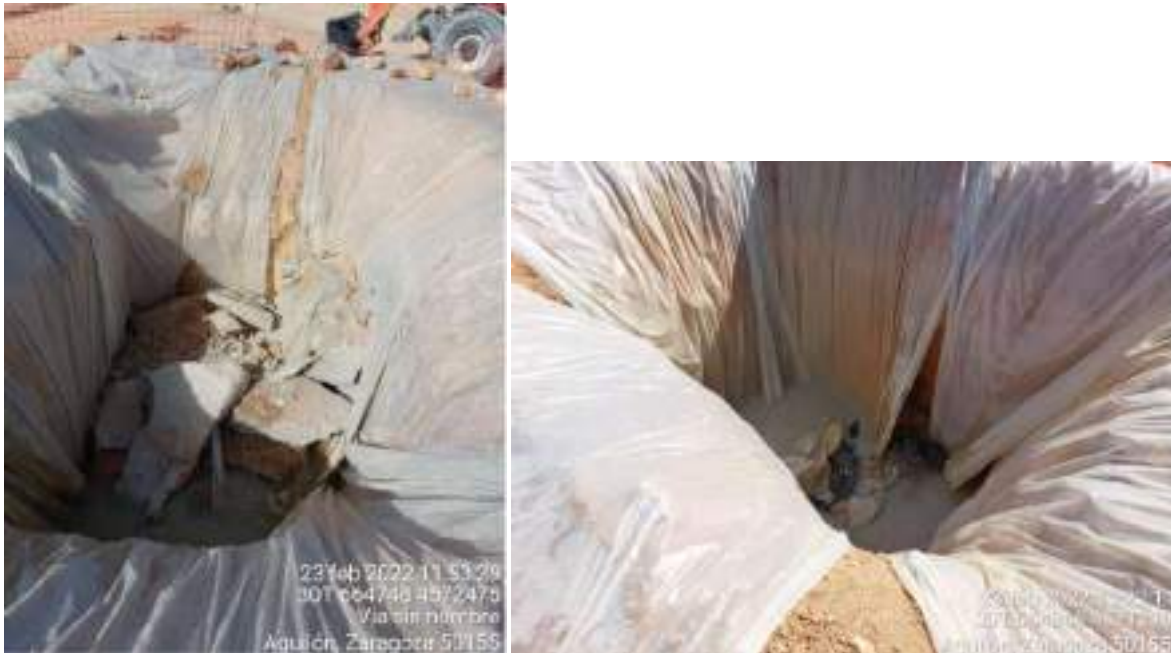
Imagen 1. No conformidad leve. Zonas de lavado con el suelo desprotegido en SBII-02 y SBII-04 con signos de utilización

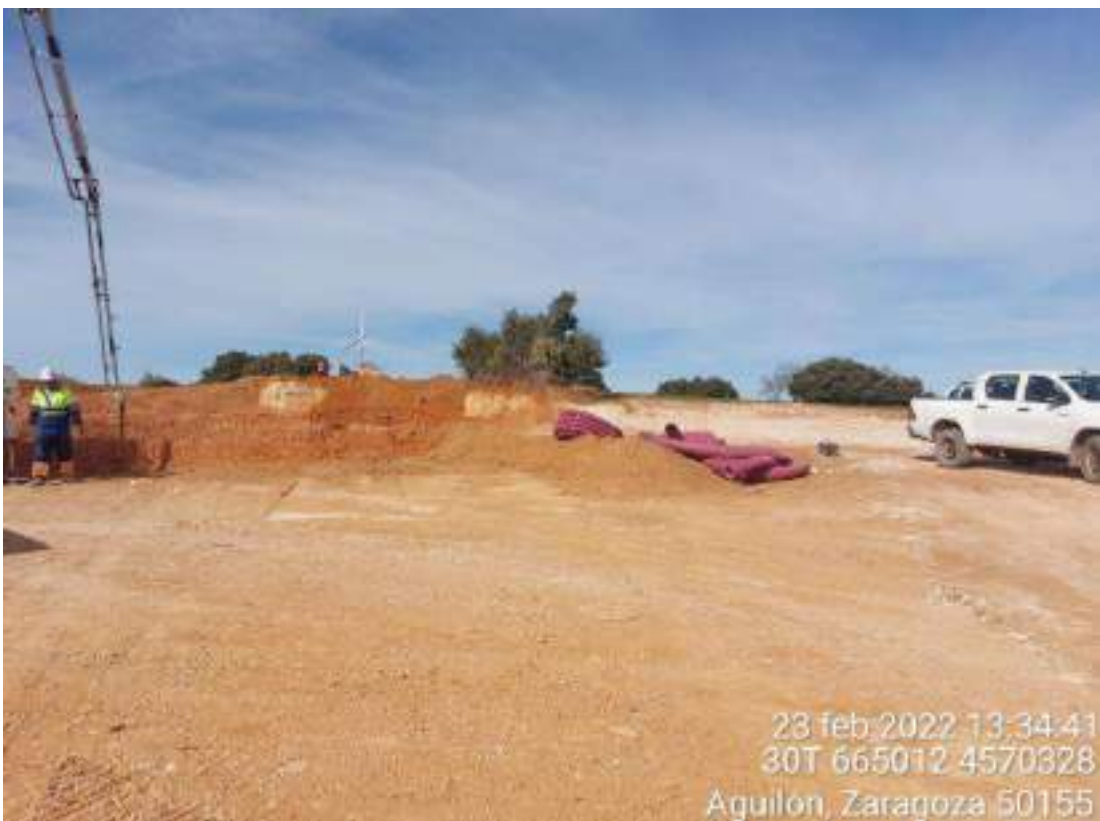
Imagen 3. SBII-07 sin los ejemplares de *Quercus ilex*

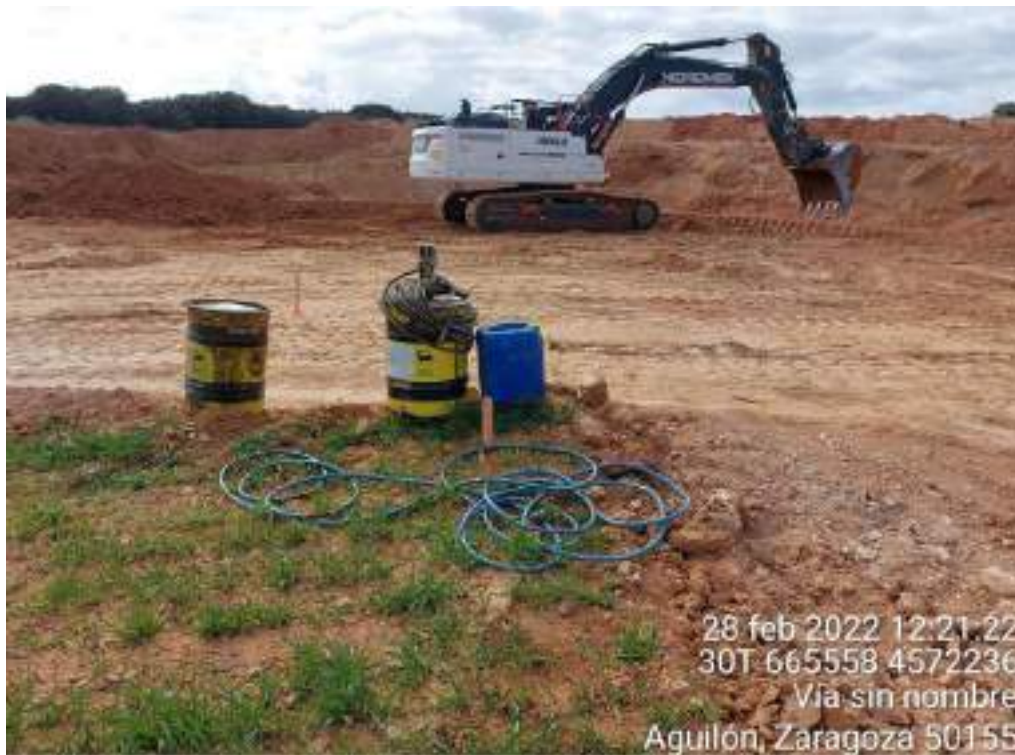
Imagen 2. No conformidad grave. Abandono de bidones sin protección del suelo.

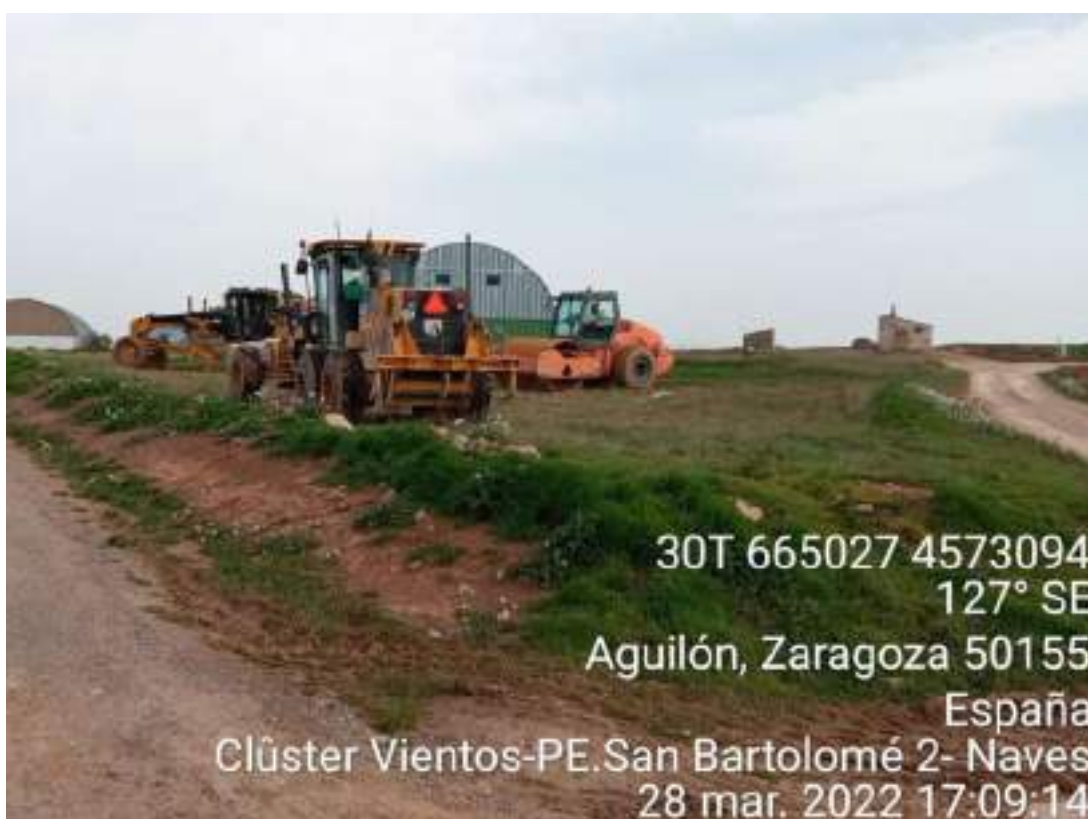
Imagen 1. Maquinaria en parcela roja en naves cercanas a SBII-2.

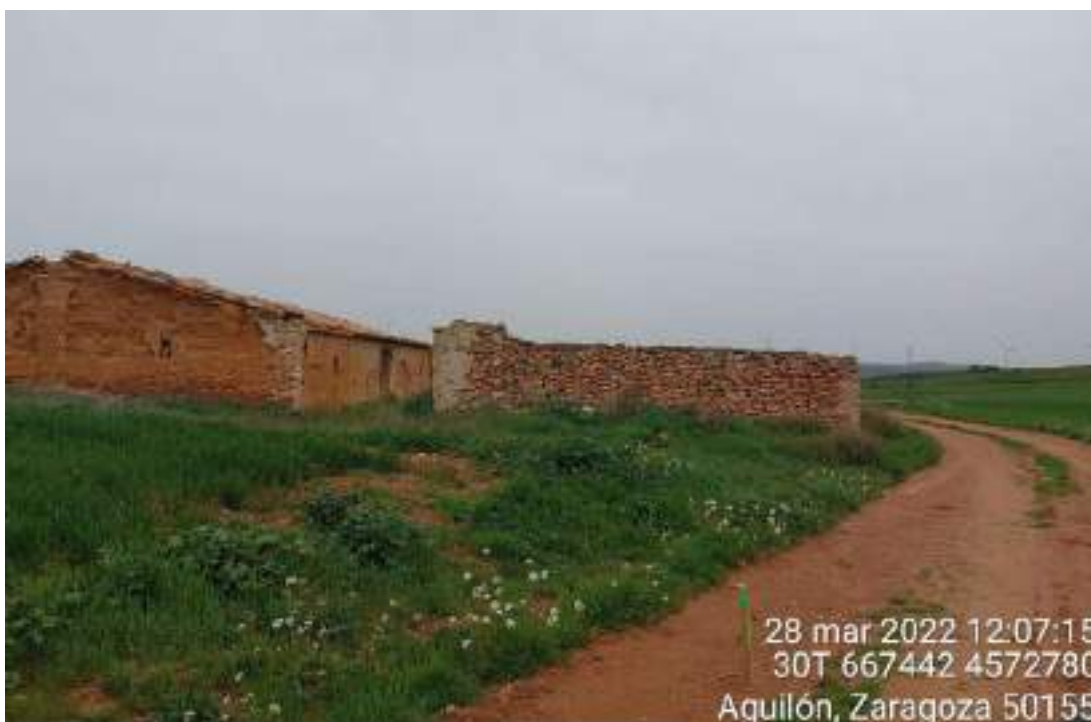
Imagen 2. Paridera que se recomienda balizar entre SBI-9 y SBI-10.

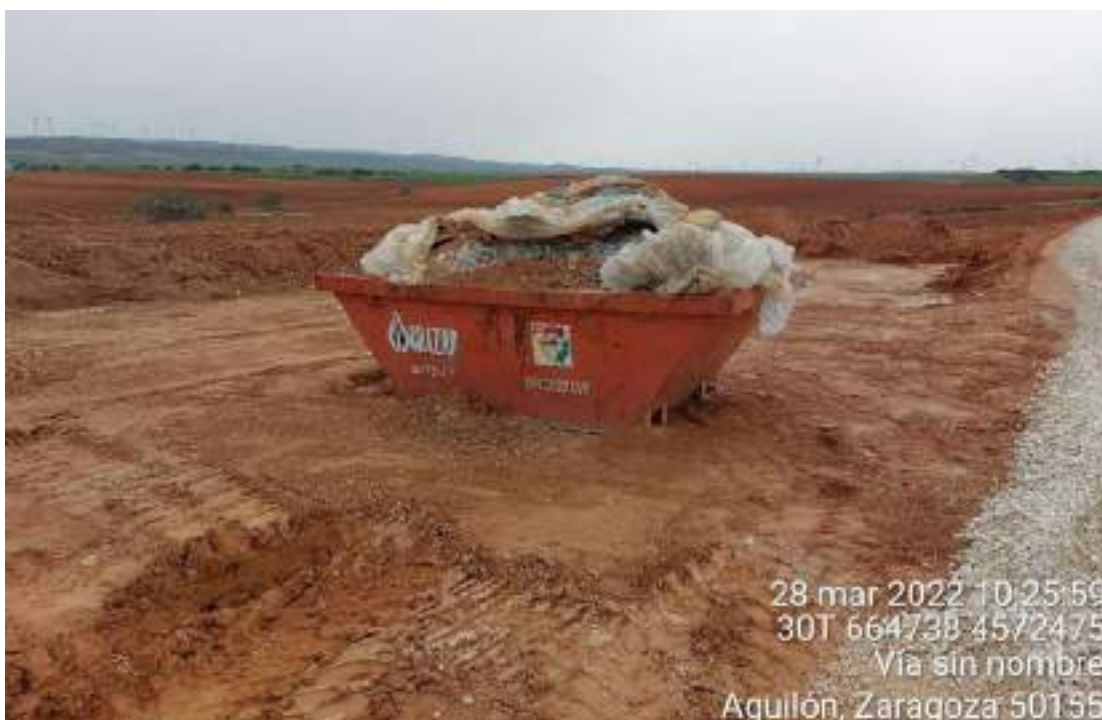
Imagen 3. Contenedor móvil que se debe vaciar en cuanto puedan acceder los camiones.

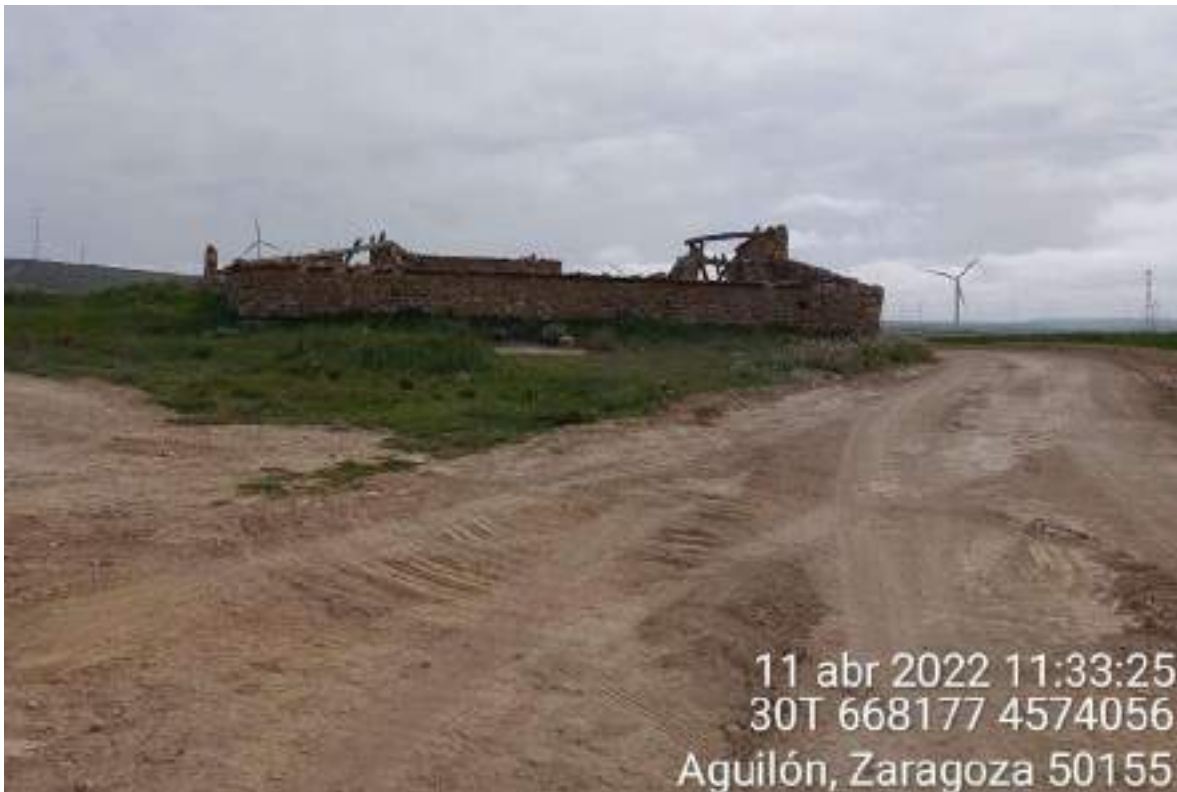
Imagen 1. Paridera que se debe balizar entre SBI-5 y SBI-6.

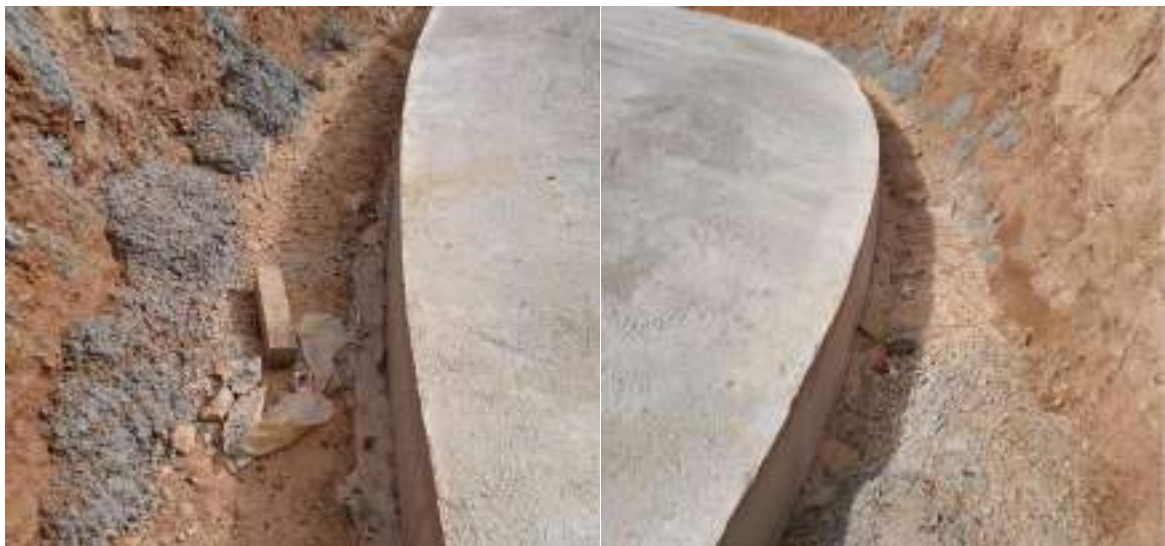
Imagen 2 y 3. Basura en SBII-02

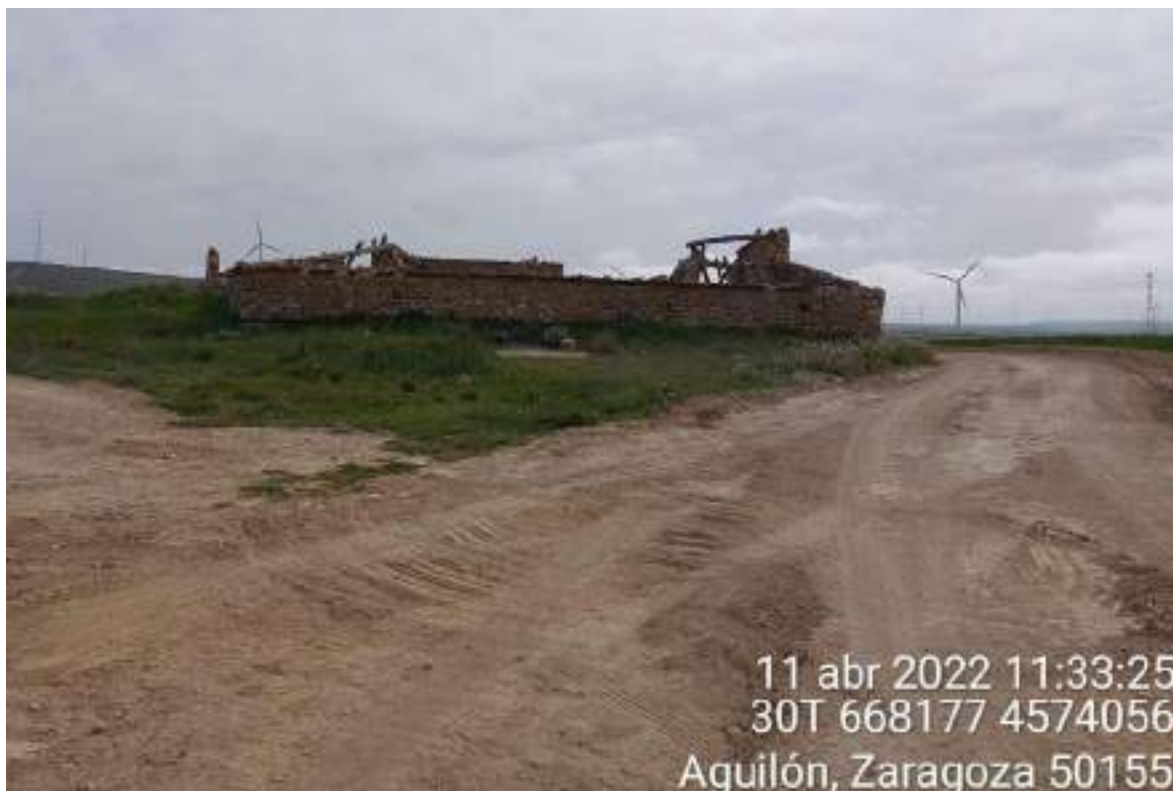
Imagen 1. Paridera que se debe balizar entre SBI-5 y SBI-6.

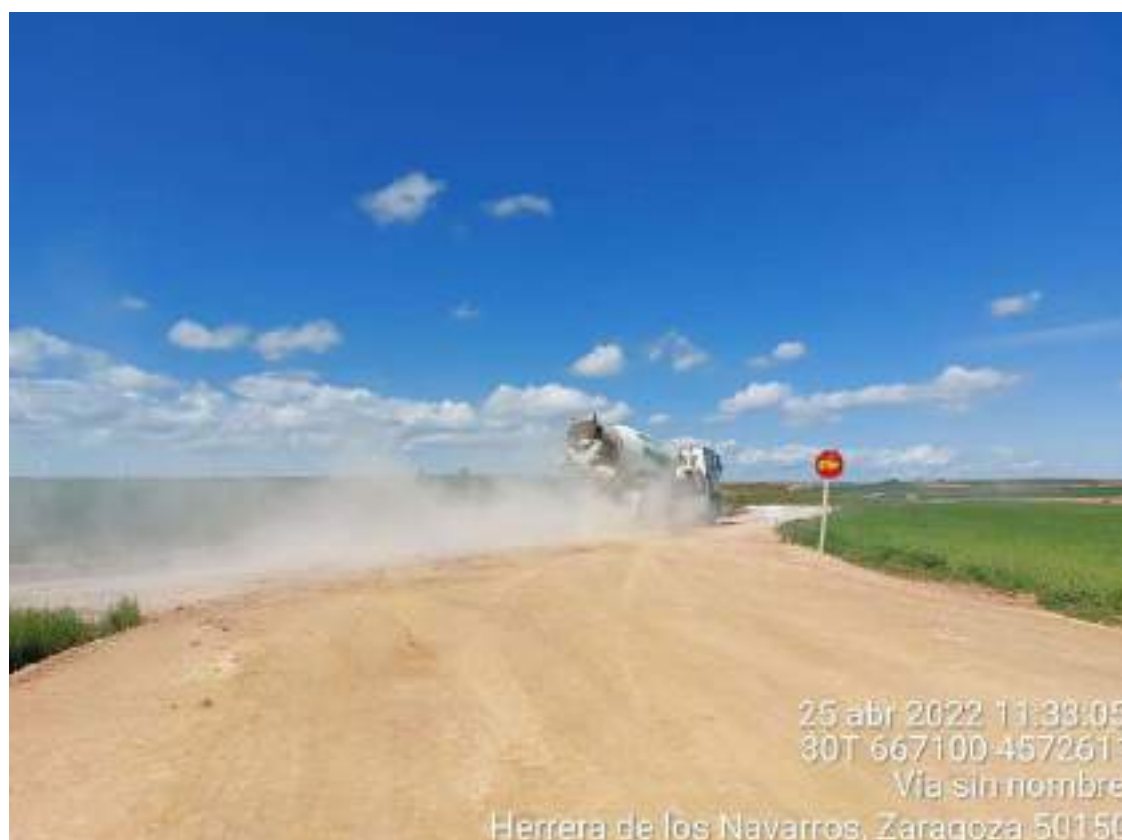
Imagen 1. Polvo generado por camiones durante su camino al hormigonado.

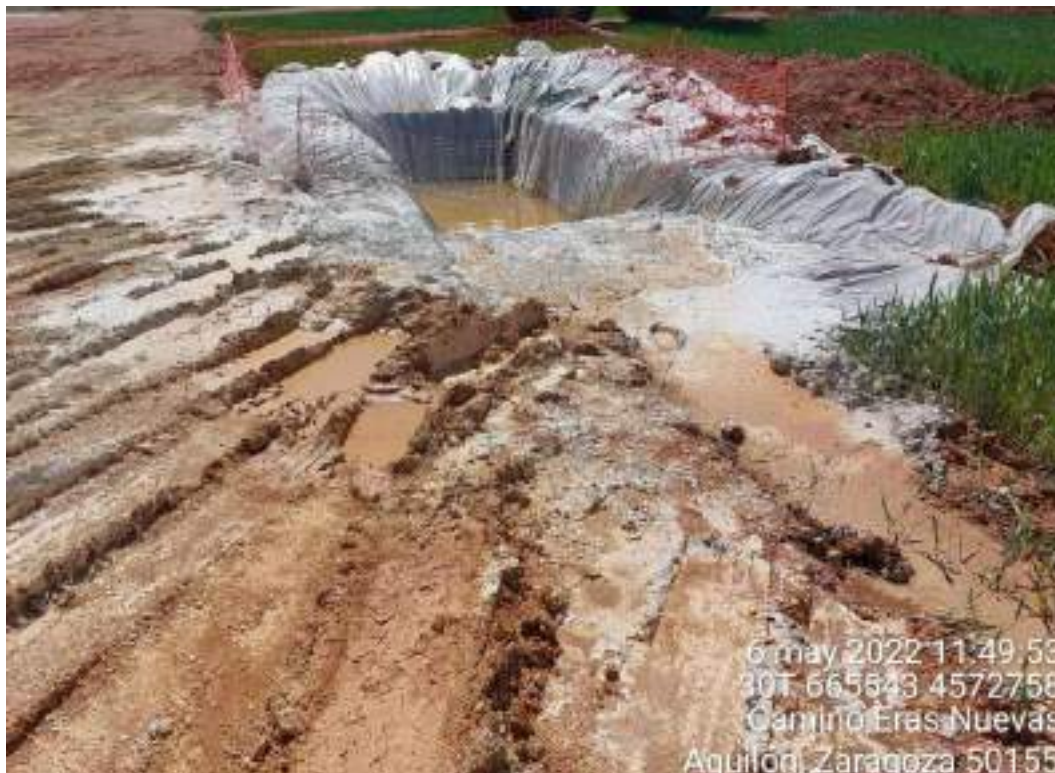
Ilustración 2. Pozo de lavado de SBI-7. Se consigue impermeabilizar el suelo del pozo, pero se contamina el suelo de la zona inmediata al pozo así como del cultivo. Se debe corregir y evitar situaciones así.

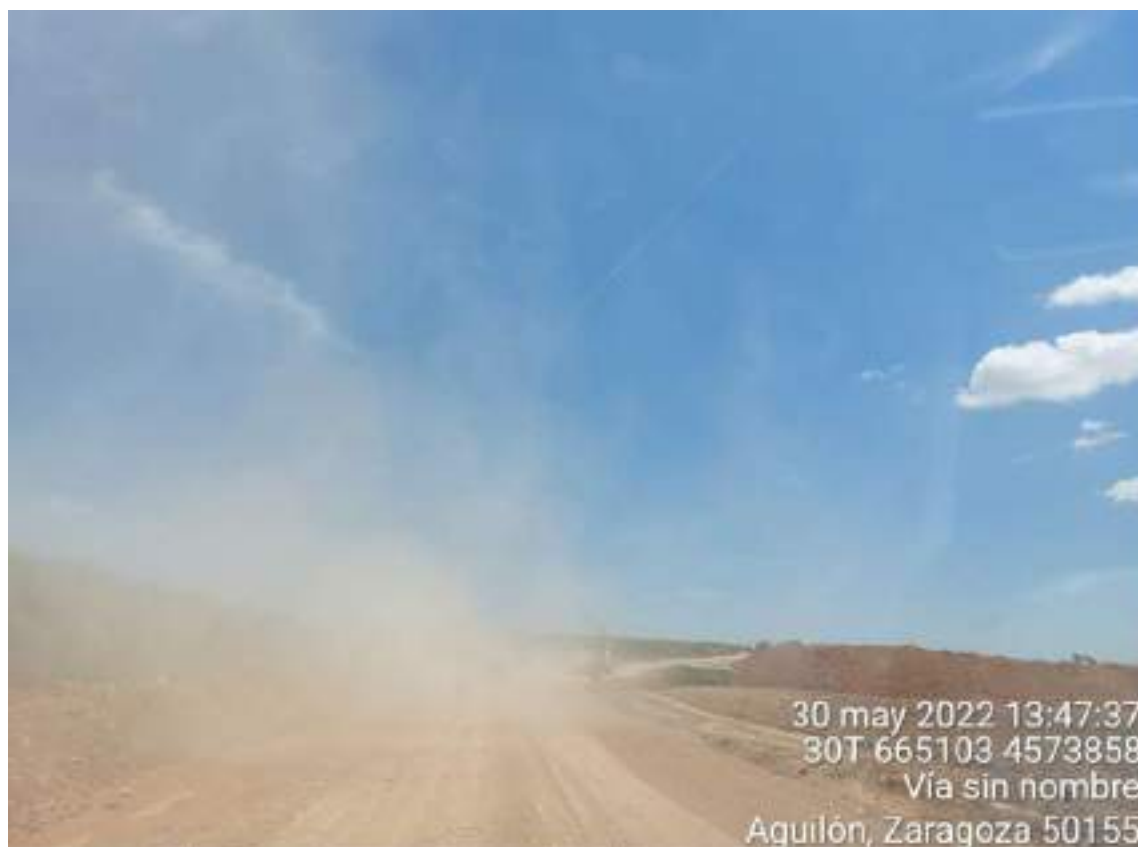
Imagen 1. Emisión de polvo debido al tránsito de maquinaria pesada en SBI-01.
