NOMBRE DE LA INSLTACIÓN:	PE SAN BARTOLOMÉ II
PROVINCIA:	ZARAGOZA
NOMBRE DEL TITULAR:	ENERGÍAS RENOVABLES DE LISITEA, S.L.
CIF DEL TITULAR:	B-87895967
EMPRESA DE VIGILANCIA:	TESTA CALIDAD Y MEDIOAMBIENTE, S.L.
TIPO DE EIA:	ORDINARIA
INFORME DE FASE DE:	CONSTRUCCIÓN
PERIODICIDAD DEL INFORME SEGÚN DIA:	MENSUAL
AÑO DE SEGUIMIENTO NÚMERO:	1
Nº DE INFORME Y AÑO DE SEGUIMIENTO:	12 - 2023
PERÍODO QUE RECOGE EL INFORME:	ENERO 2023

1. INTRODUCCIÓN

1.2. OBJETO Y ALCANCE DEL PRESENTE INFORME MENSUAL.

Este informe de seguimiento del Programa de Vigilancia Ambiental del parque eólicos San Bartolomé II, corresponde a la fase de obras del mismo.

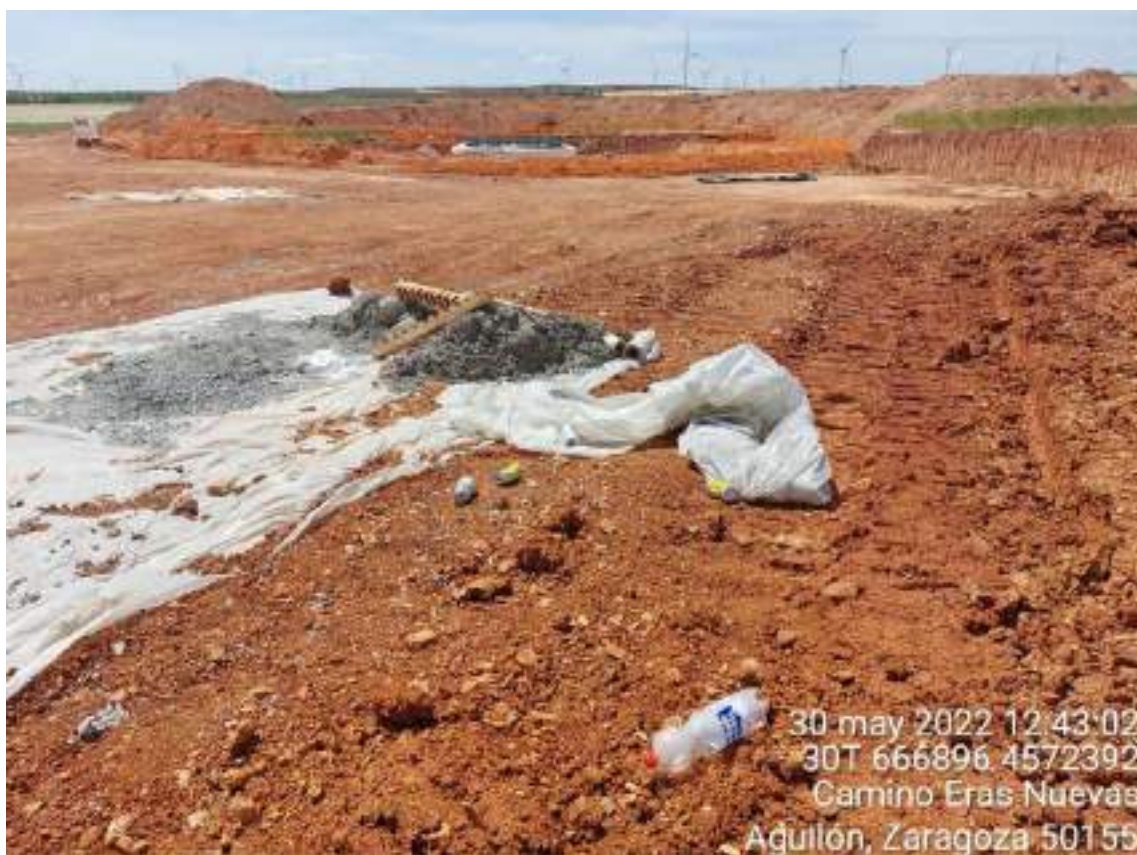
Imagen 2. Basura (latas y botellas de plástico) en la plataforma SBII-11.

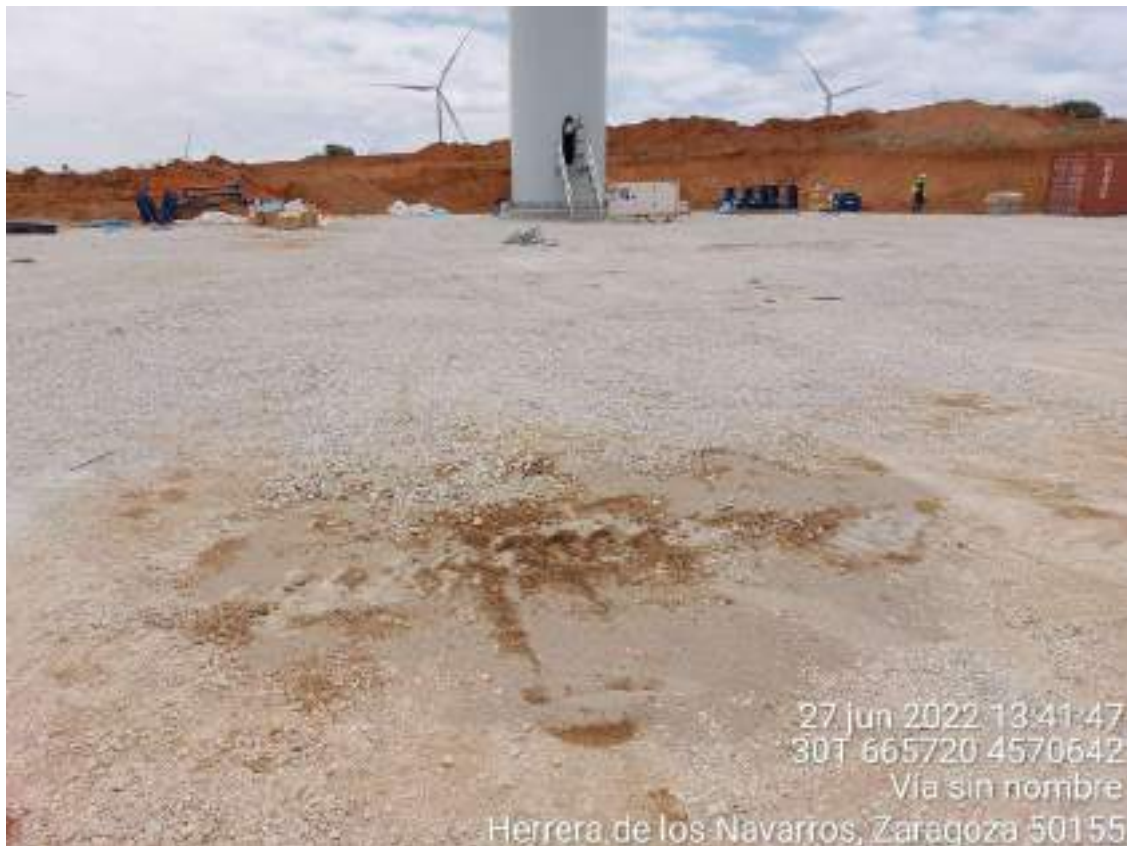
Imagen 2. Sepiolita aplicada para corregir mancha de aceite en zahorra de SBII-08.

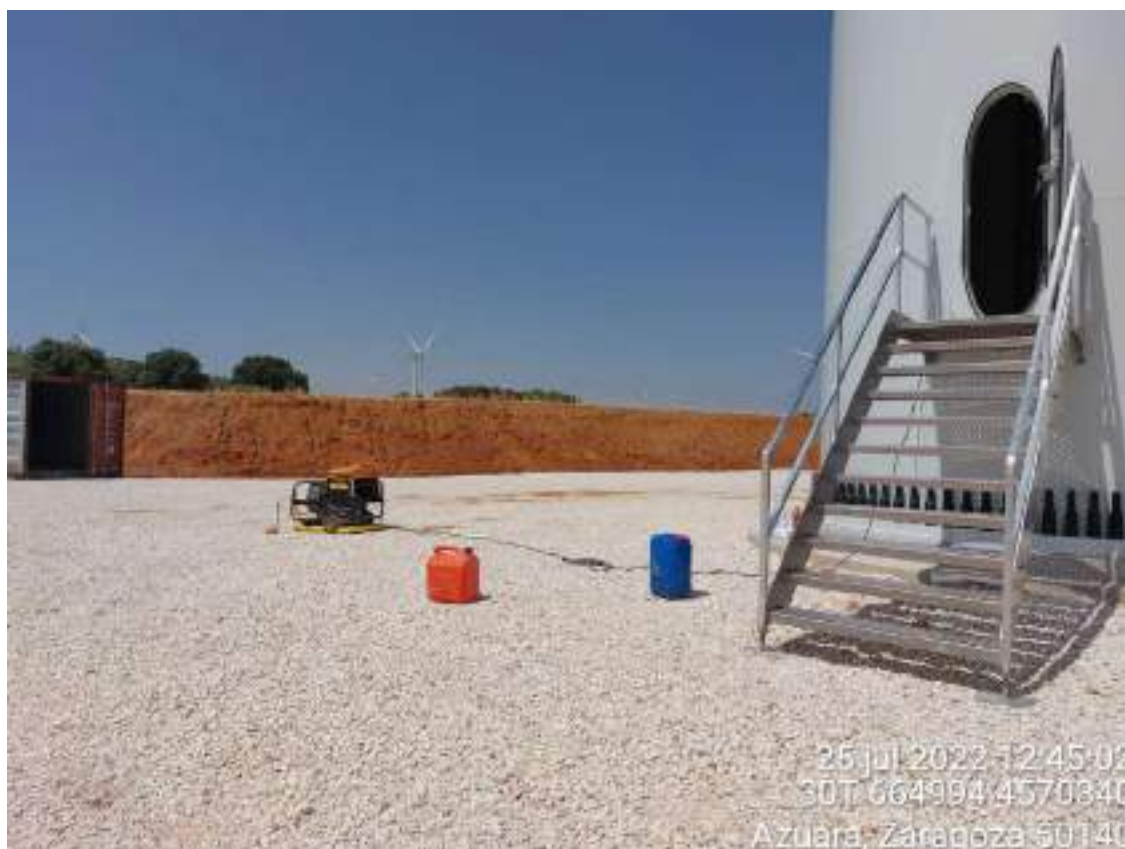
Imagen 1. Bidones sobre el suelo sin cubeto de contención.

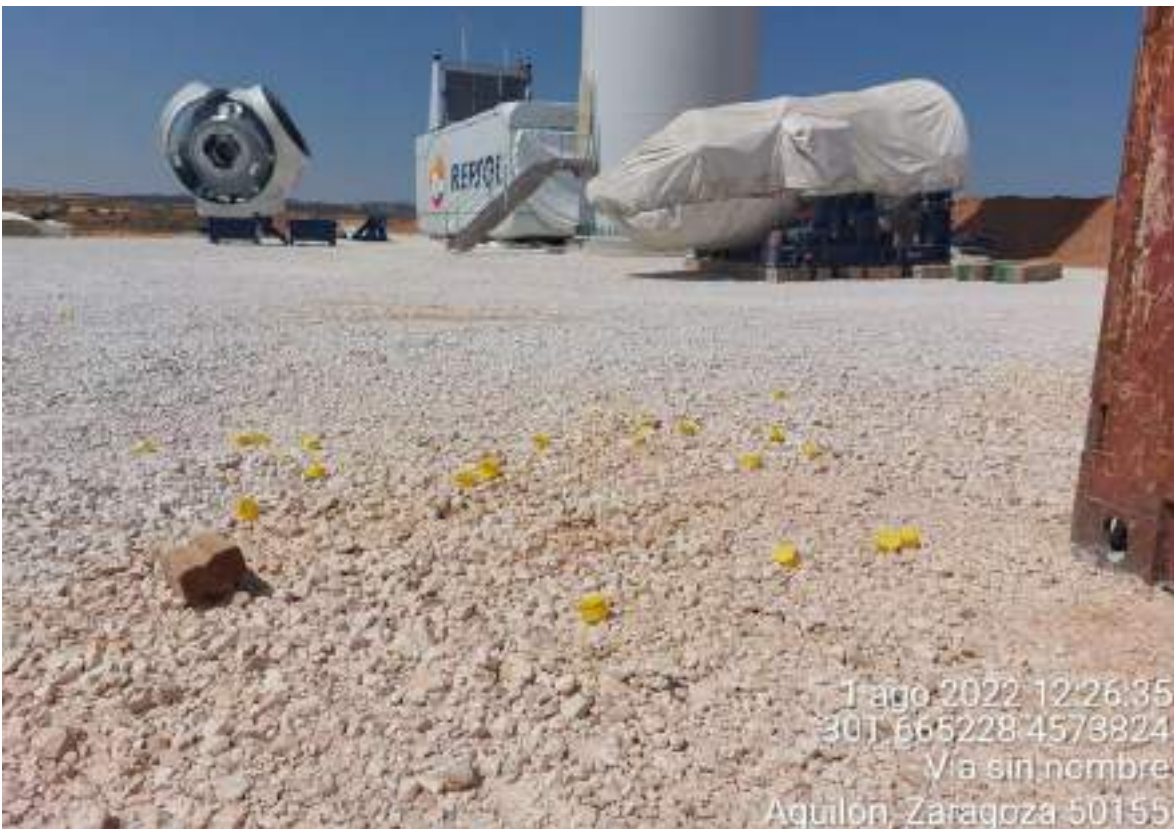
Imagen 3. Residuo plástico sin recoger y esparcido por toda plataforma SBI-1.

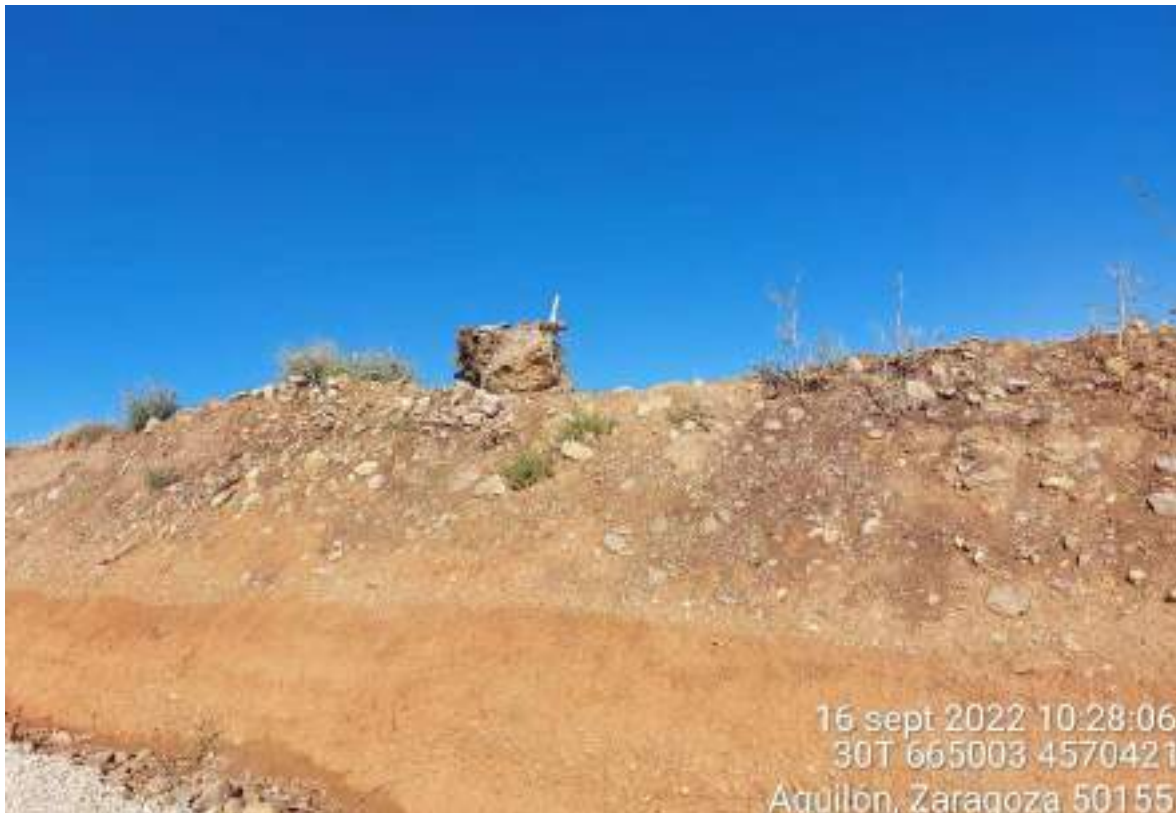
Imagen 1. Tocón que hay que retirar en SBII-07.

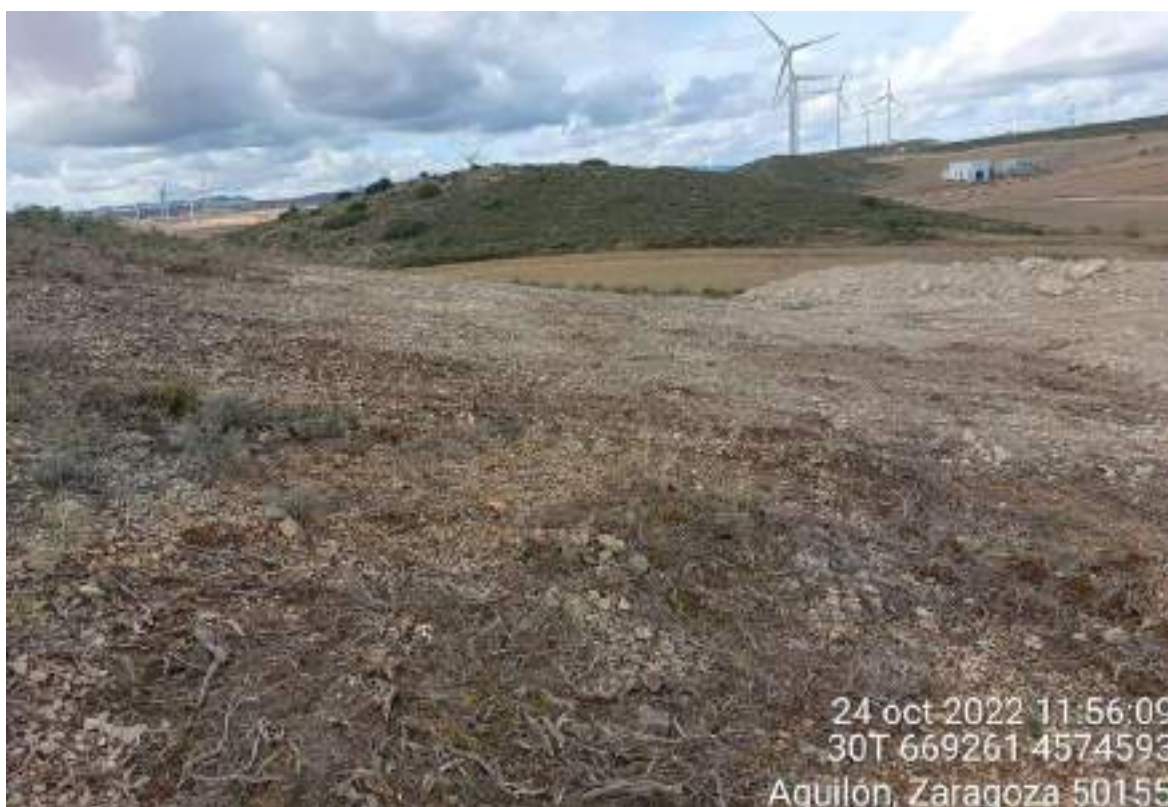
Imagen 1. No conformidad leve. Sobre afECCIÓN zona de vegetación natural en SBI-04.

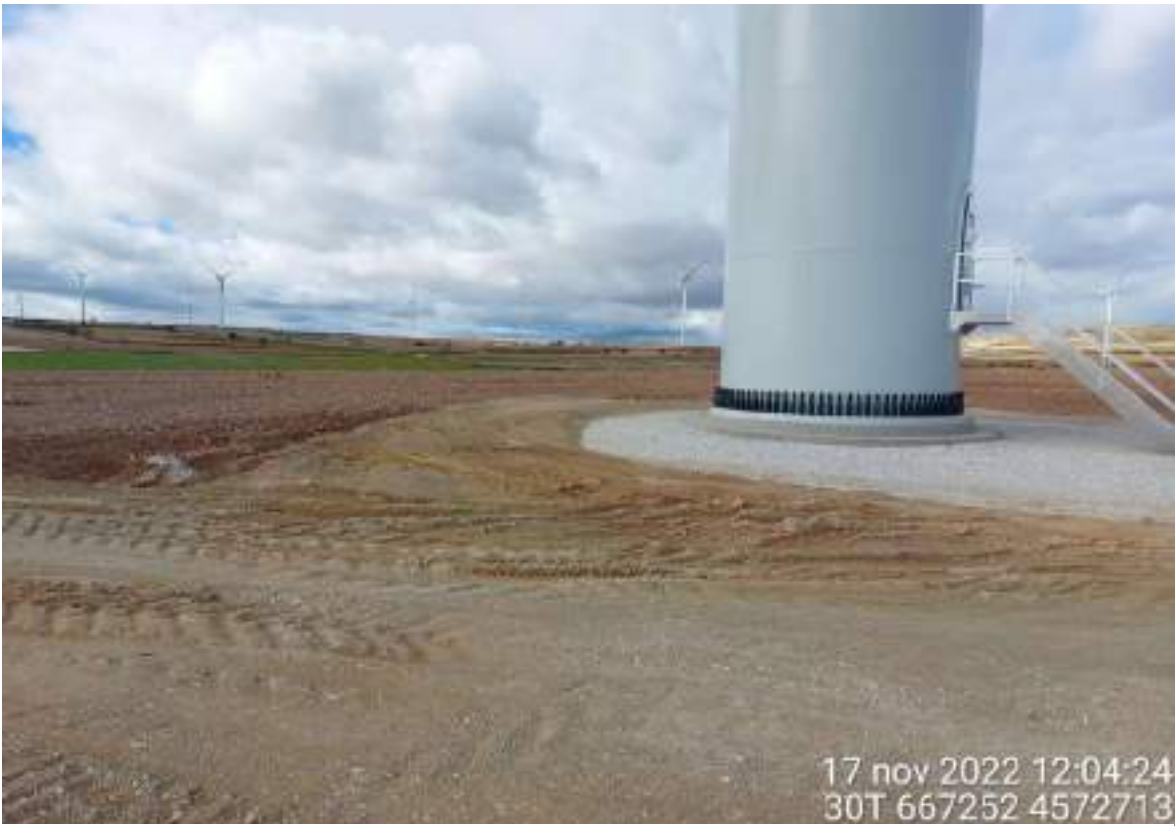
Imagen 3. Plataforma SBI-9 como ejemplo de que falta nivelar y eliminar las roderas existentes en la mayoría de las posiciones.

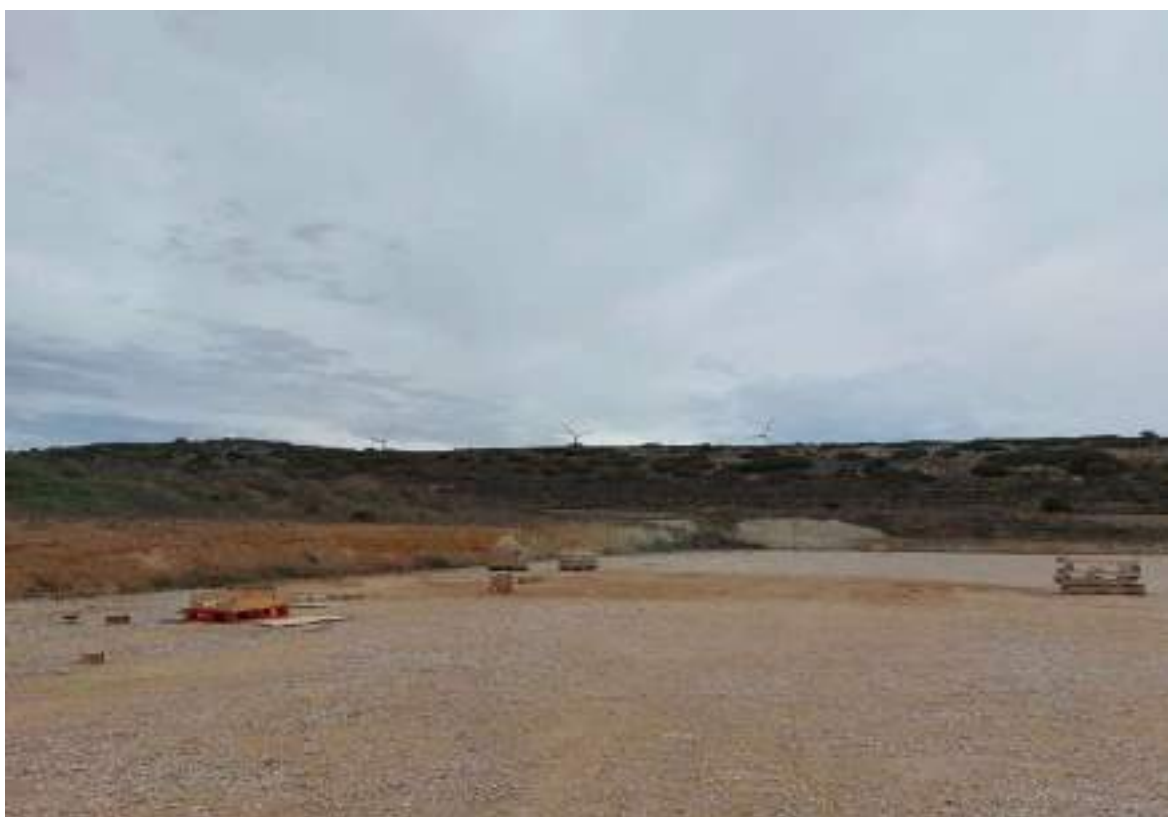
Imagen 1. Campa de acopio en la que SGRE debe recoger los palés y demás residuos.

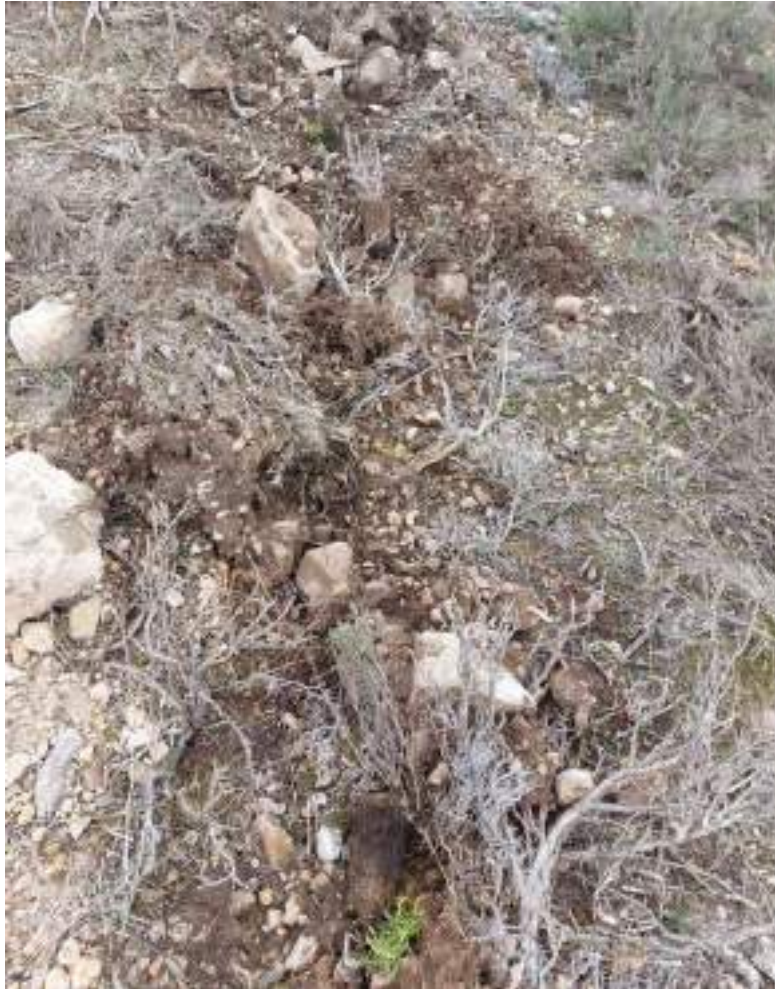
Imagen 4. Plántulas o cepellones arrancadas en la zona de plantación de SBI-04.
