FV PITARCO C_AÑO1_IM7_CONS_AGOSTO22

**INFORME MENSUAL DEL SEGUIMIENTO AMBIENTAL DE LAS OBRAS
DEL PROYECTO PFV PITARCO C (TM MUEL)
(AGOSTO 2022)**

ANEXO 1 DEL INFORME MENSUAL DEL SEGUIMIENTO AMBIENTAL DE LAS OBRAS DEL PROYECTO PFV PITARCO C (TM MUEL)

INFORME SEMANAL SEGUIMIENTO AMBIENTAL DE LAS OBRAS

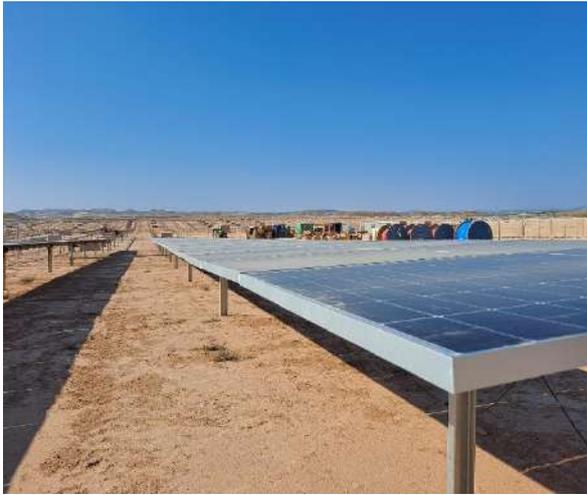
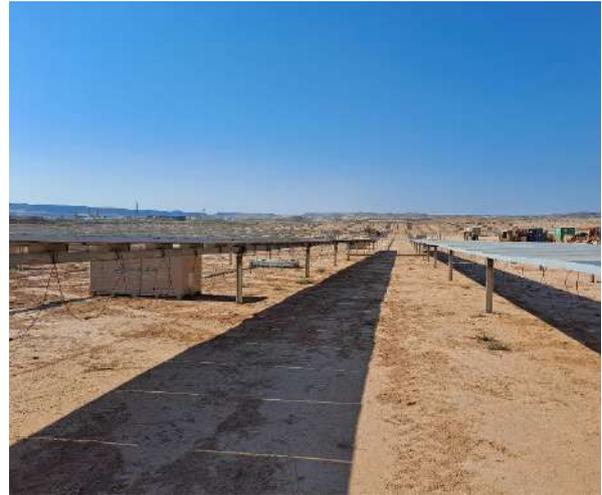
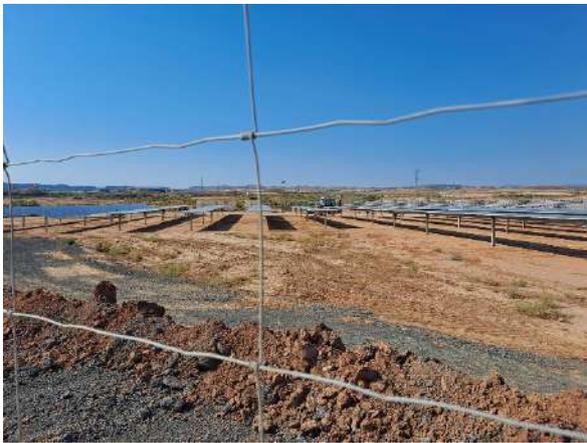
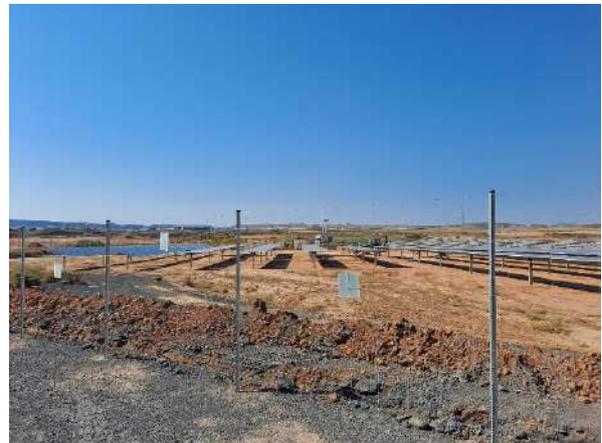
Zona habilitada para el almacenamiento de paneles defectuosos o dañados

- Esta semana se han dañado 6 paneles fotovoltaicos en los tajos de montaje. Se depositan temporalmente en el propio lugar de trabajo y al final de semana, se almacenan en la zona habilitada específicamente para ello.

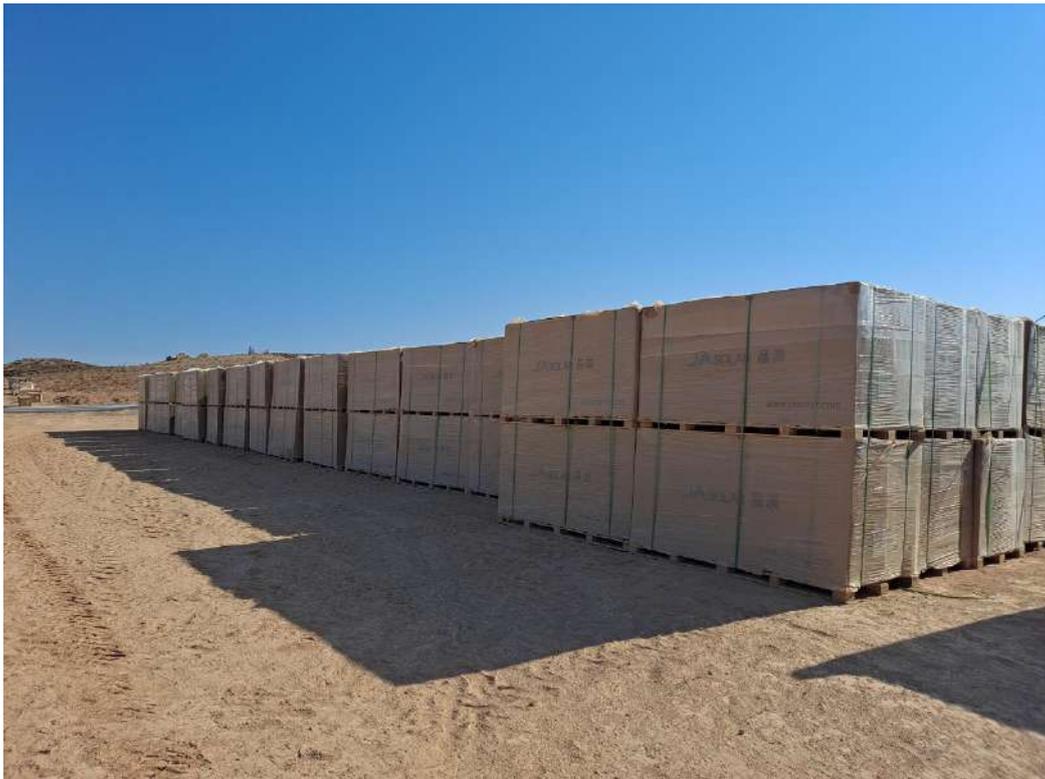
Zona de acopio palets de paneles fotovoltaicos

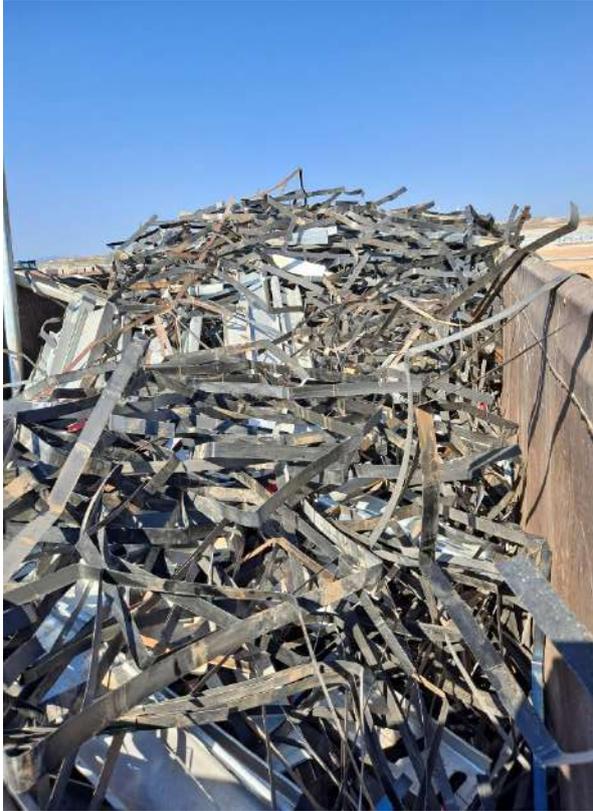
Correcta segregación de residuos no peligrosos

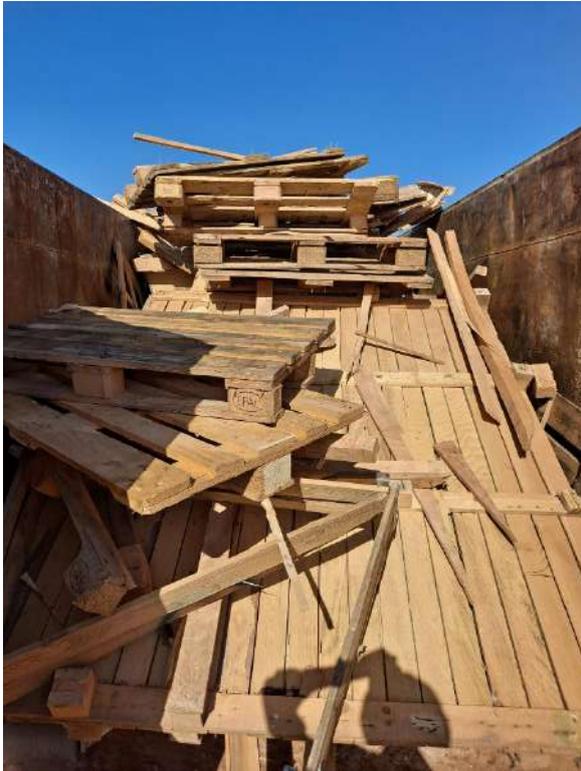
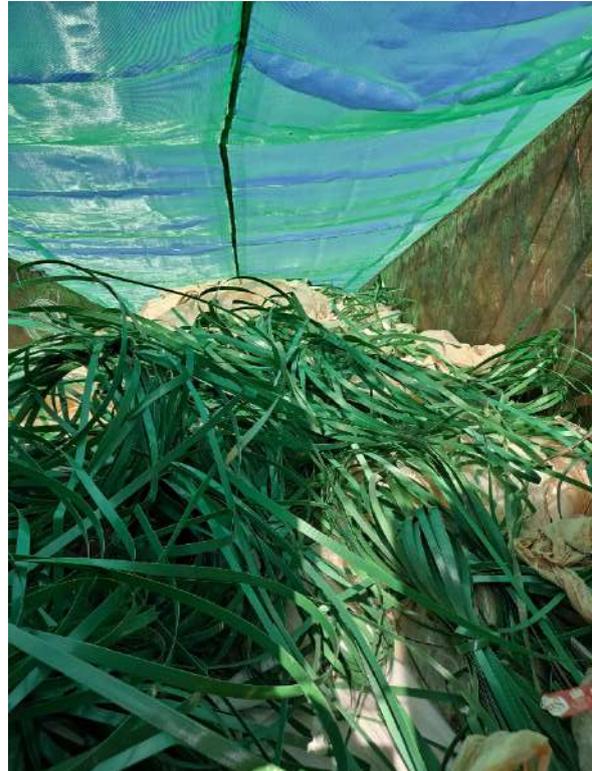
Residuos correctamente segregados, contenedores con lona protectora

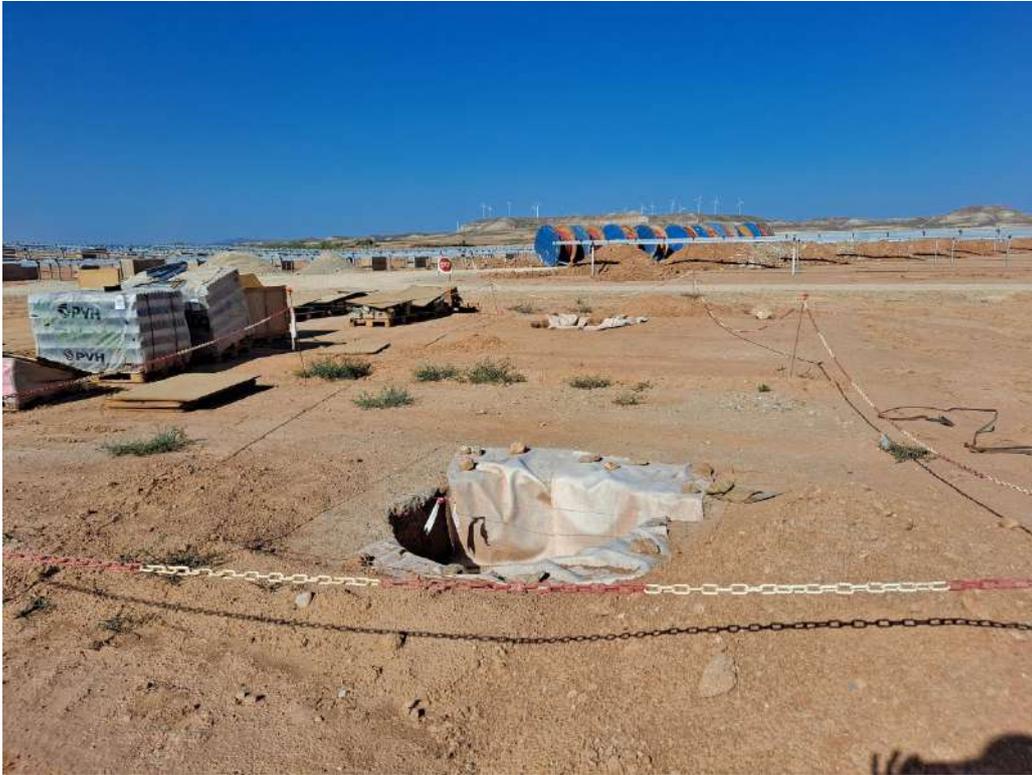
Zona correctamente delimitada de excavaciones en PITARCO B a falta de la resolución de liberalización por parte de la Dirección General de Patrimonio

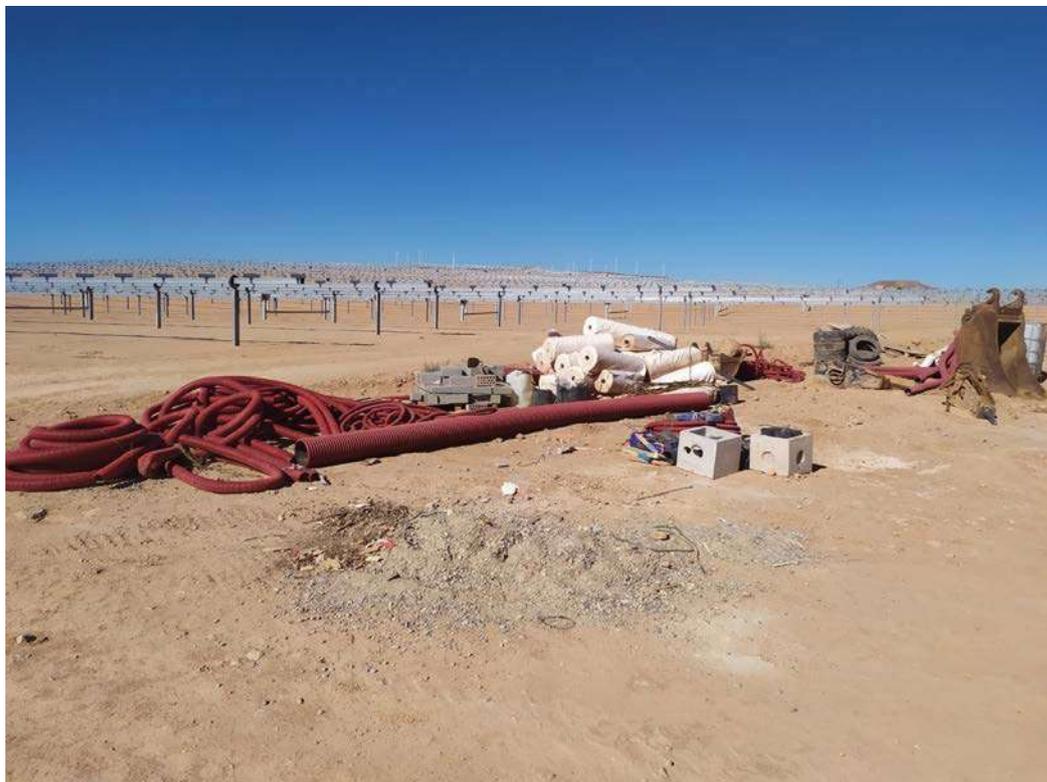
Zona limpia de restos de escombros y basura

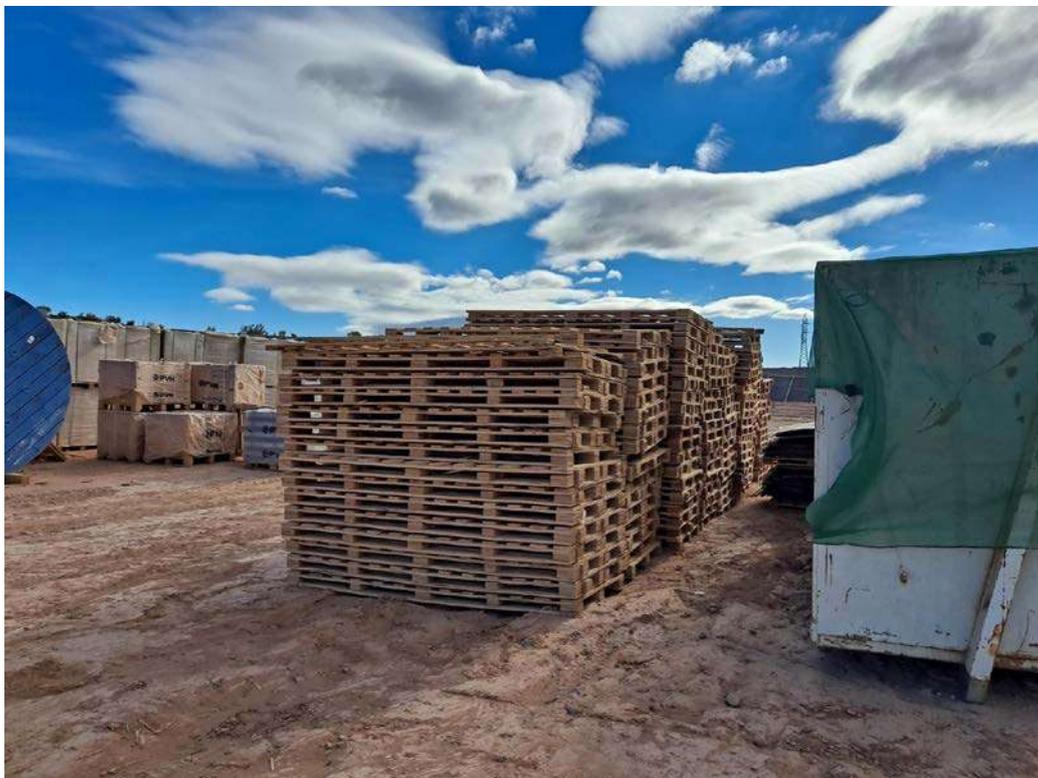
Depósito de palets para recogida pendiente

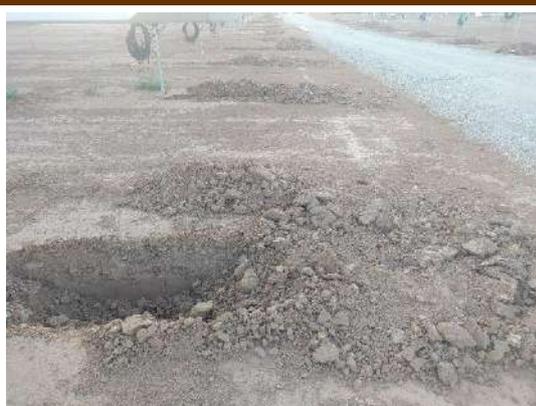
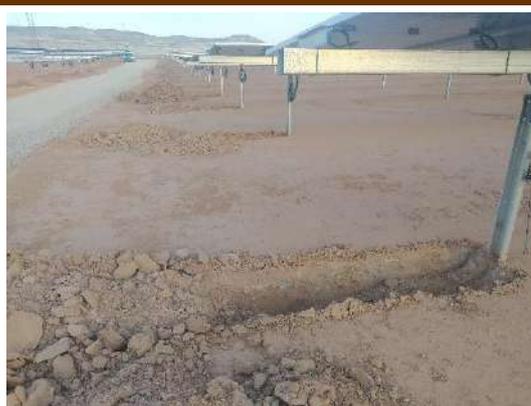
Fot 1 y 2. Zanja retal a Zanjeo de BT y MT entre Sectores B1 y B2 de PSFV Pitarco B

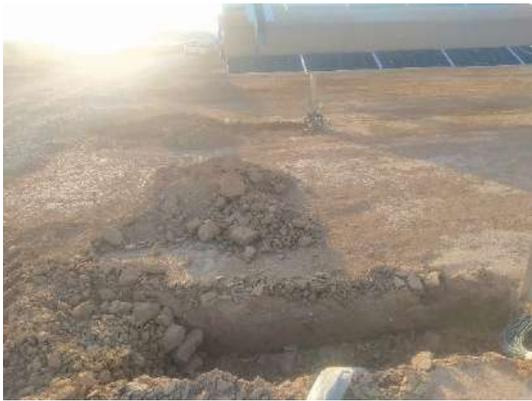
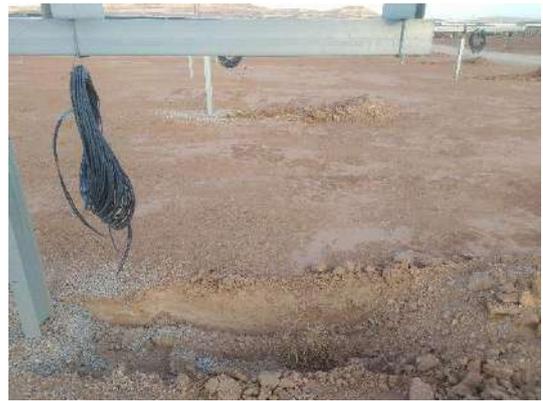
Fot 3, 4. Zanja retal a Zanjeo de BT y MT entre Sectores B1 y B2 de PSFV Pitarco B

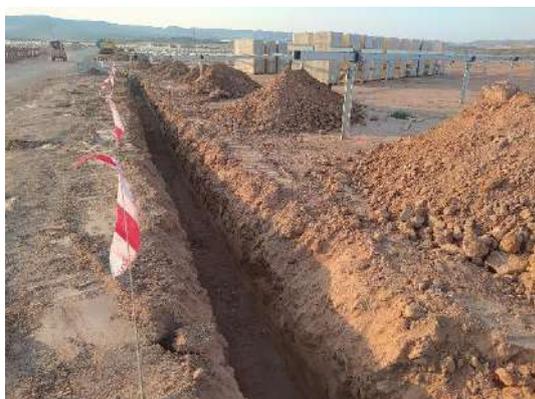
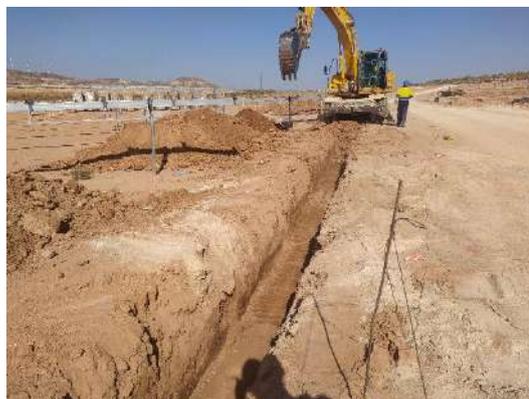
Fot. 1 y 2. Zanja de MT de Pitarco A

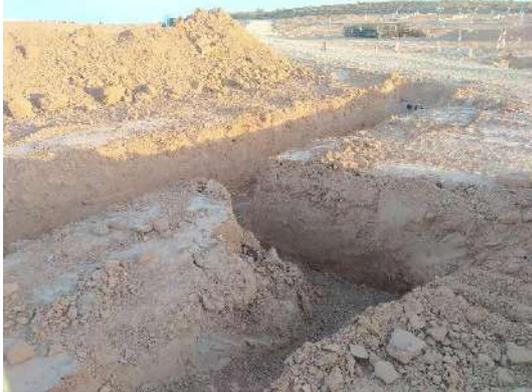
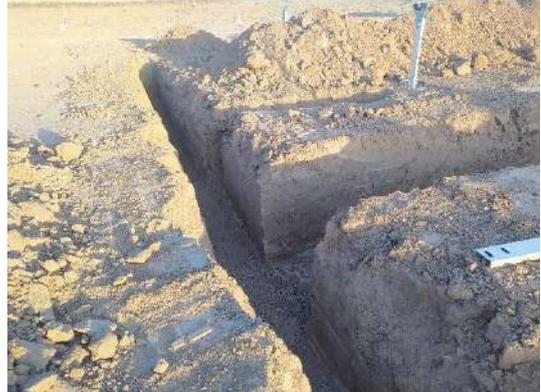
Fot 3 y 4. Retales de las hincas junto a Vial 2 en el sector 6 PSFV Pitarco A

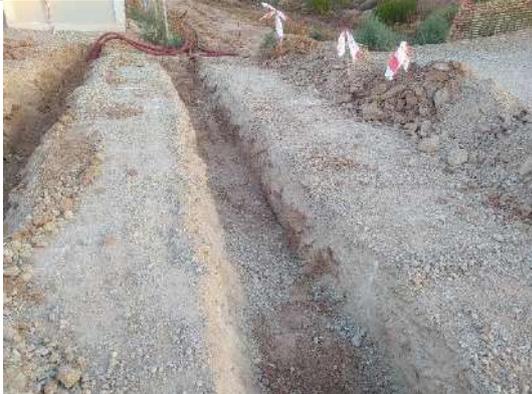
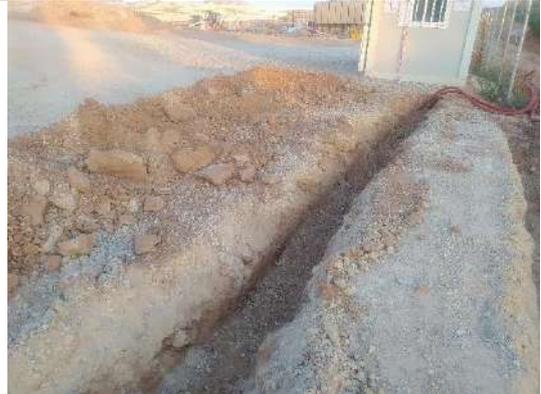
Fot 5 y 6. Zanqueo cimentación de puerta de acceso a PSFV Pitarco A

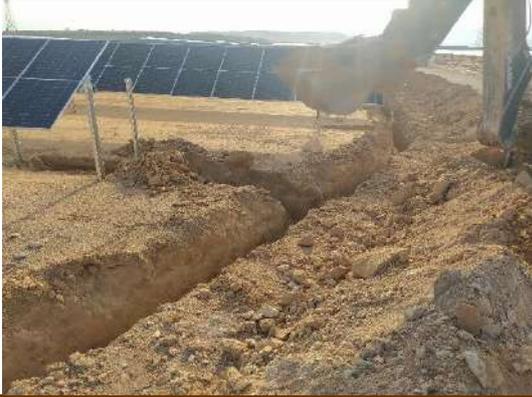
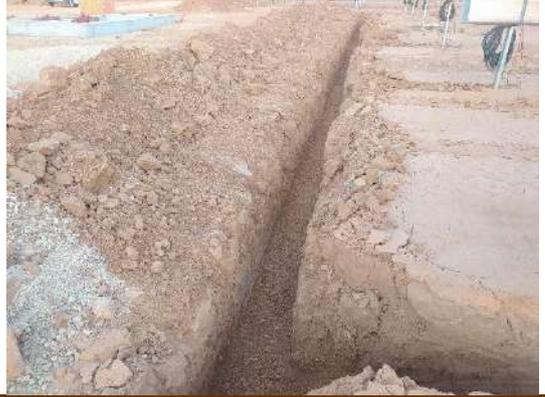
Fot 1. Zanjeo a lo largo del vial 2 en Sector 5 PSFV Pitarco A

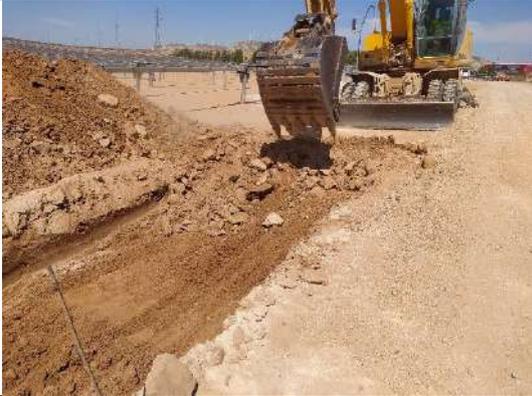
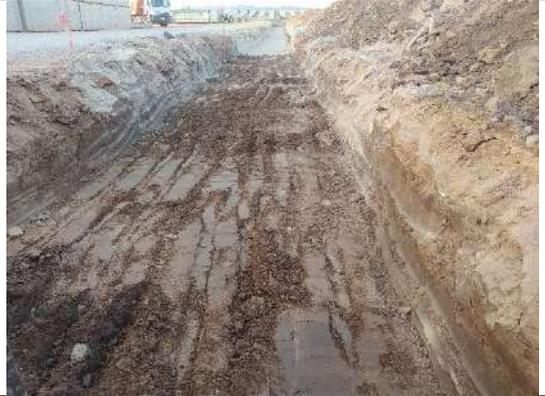
Fot 2. Zanja de MT de Vial 2 a Subestación PSFV Pitarco A

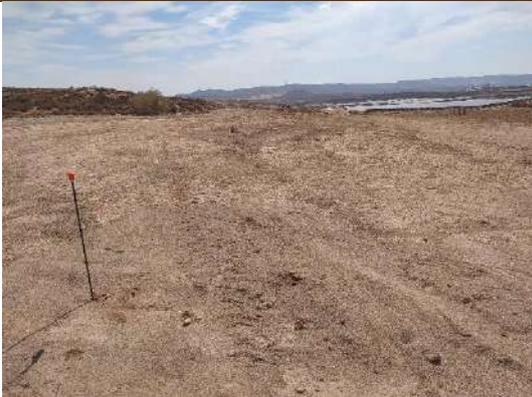
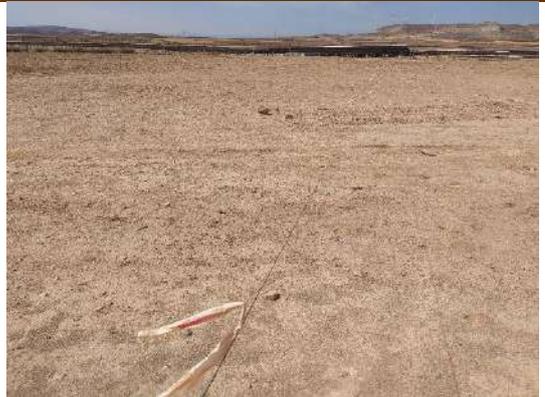
Fot 3. Rebalizado de Zona de Exclusión Arqueológica

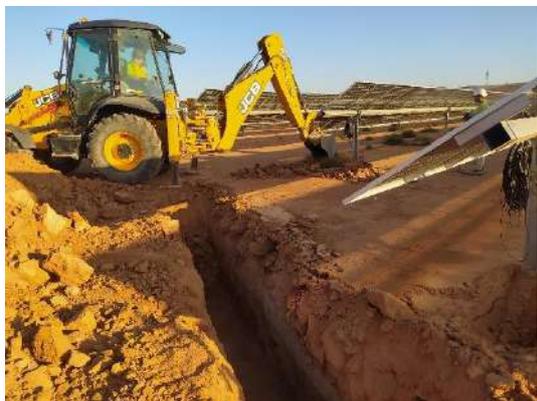
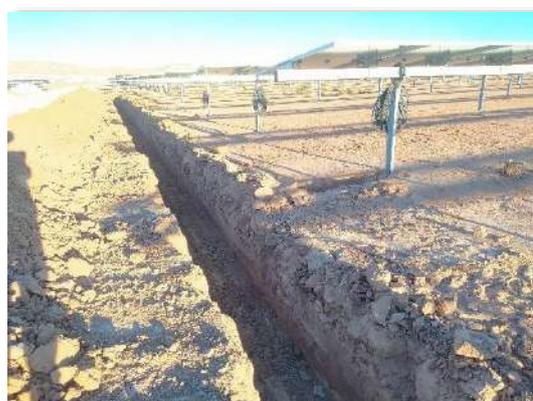
Fot 1. Zanjeo a lo largo del vial 2 en Sector 5 PSFV Pitarco A
