INFORME CUATRIMESTRAL

VIGILANCIA AMBIENTAL PFV EL SOTÓN

Nombre de la instalación:	FV "El Sotón" de 10 MWh
Provincia/s ubicación de la instalación:	Huesca
Nombre del titular:	Anthophila Energías Renovables 4, S.L.
CIF del titular:	B99509275
Nombre de la empresa de vigilancia	Athmos Sostenibilidad S.L.
Tipo de EIA:	Simplificada
Informe de FASE de:	CONSTRUCCIÓN
Periodicidad del informe según DIA:	Cuatrimestral
Año de seguimiento nº:	AÑO 1
Nº de informe y año de seguimiento	INFORME nº1 del AÑO 1
Período que recoge el informe	Abril 2023 - Julio 2023

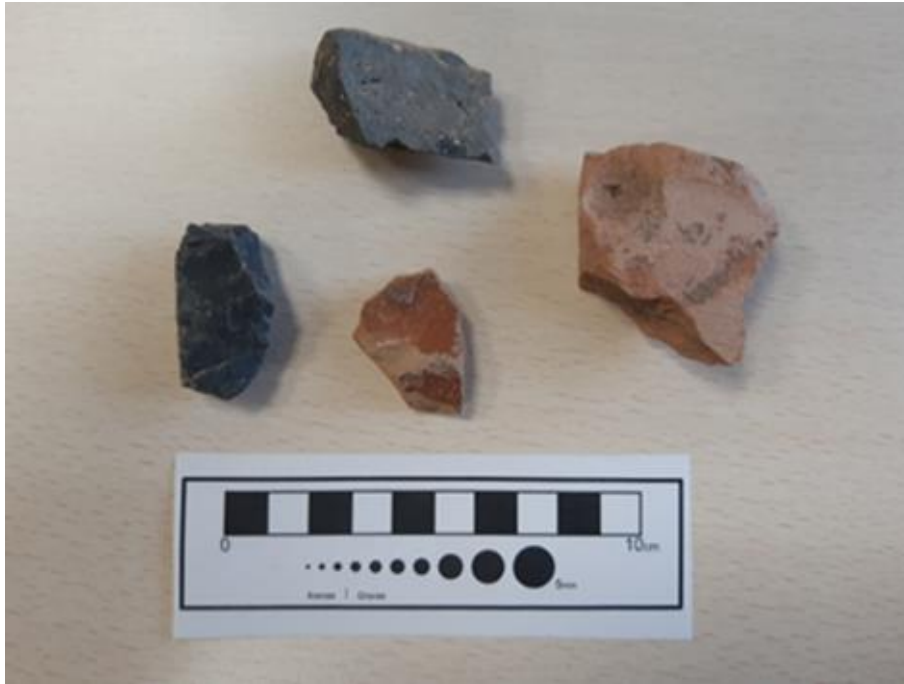
Fig.8. Restos materiales de diversa cronología, recuperados en la superficie de las parcelas afectadas por las obras.

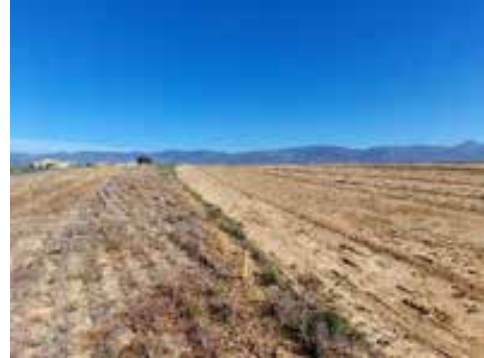
Fig. 4 Izda. Estaquillas limitantes de las zonas de seguidores solares. Dcha Limite de la zona de desmonte

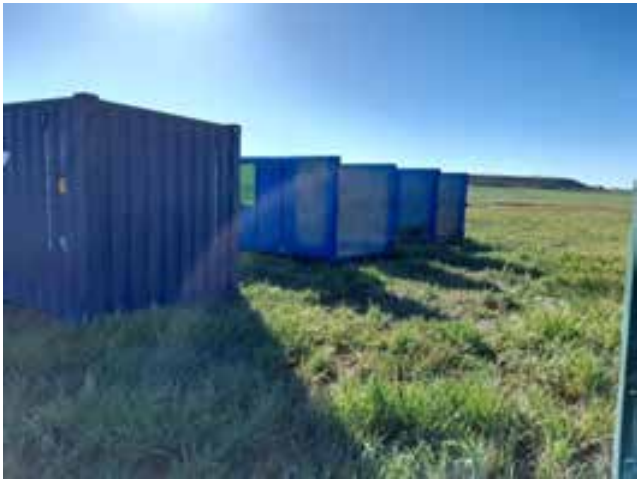
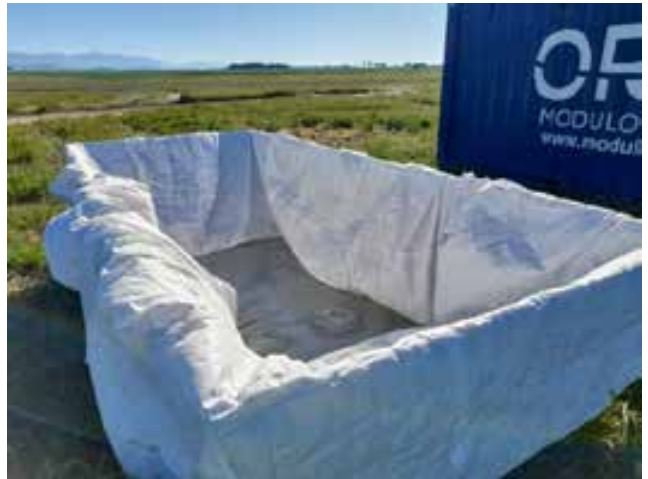
Fig. 1 Izda. Contenedores para albergar residuos. Dcha. Contenedor para cemento.

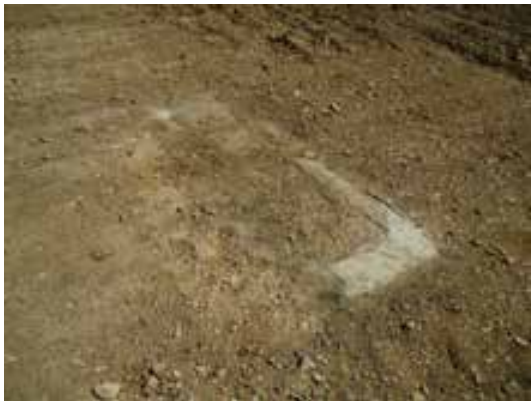
Fig. 3. Tumba de la necrópolis localizada.

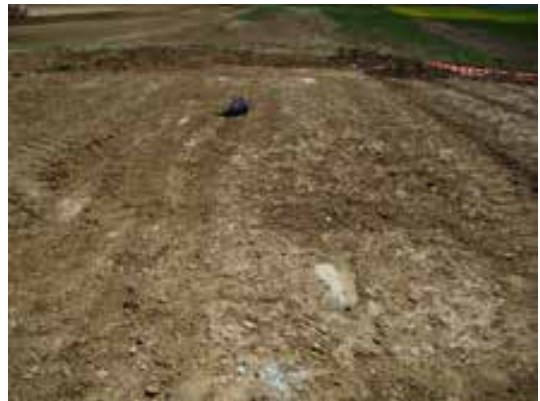
Fig. 4. Área de necrópolis. General.

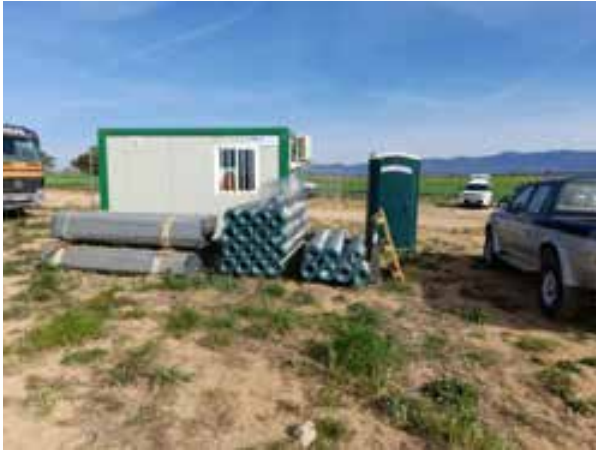
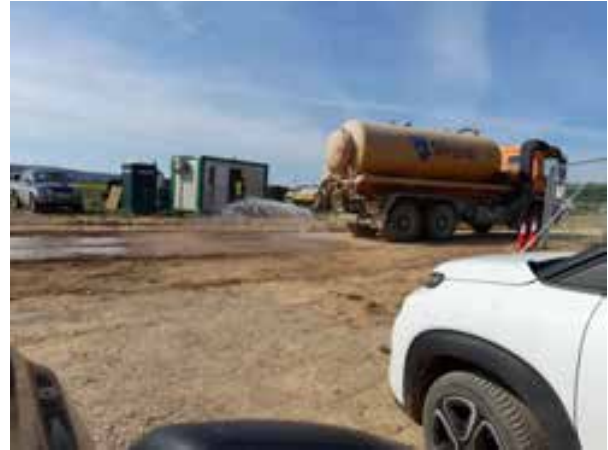
Fig. 1 Zona de acopio de materia y maquina regando para minimizar la formación de polvo y partículas.

Para que no se produzca demasiado polvo en suspensión se pasa la cuba regando recurrentemente.

En la zona de la campa, se acopia el material que se va a usar más delante de manera correcta.

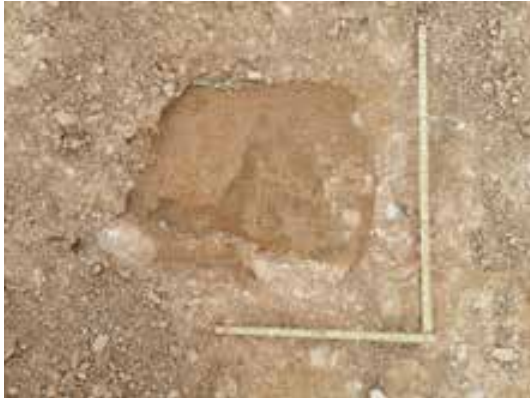
Fig. 5. Sillar de arenisca

- Sillar de arenisca (fig.5)
- Estructura compuesta por 2 sillares (fig. 6)
- Sillar de arenisca (fig.7)
- Tumba similar a la identificada la semana anterior (fig. 8)
- Estructura compuesta por 3 sillares (fig. 9)
- Gran sillar de arenisca. (fig. 10)

Una vez identificado las nuevas estructuras se procedido con la ampliación de la zona balizada para su protección y exclusión de las actividades de nivelación (mapa 1).

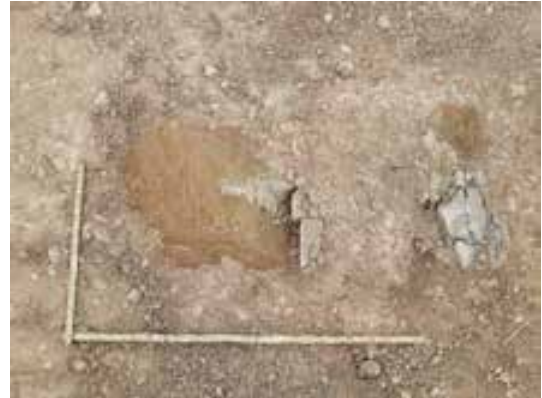
Fig. 6. Estructura compuesta por 2 sillares

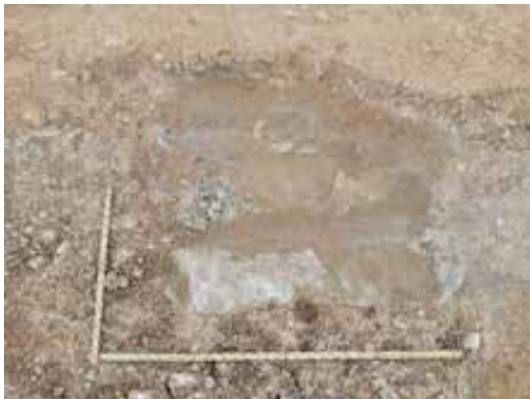
Fig. 7. Sillar de arenisca

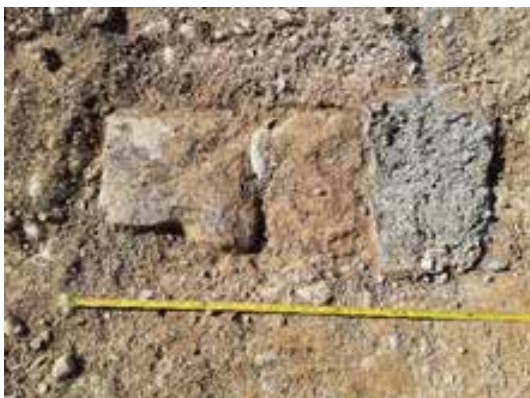
Fig. 9. Estructura compuesta por 3 sillares.

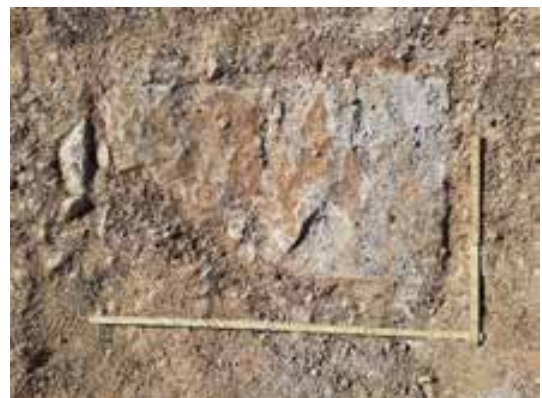
Fig. 10. Gran sillar de arenisca.

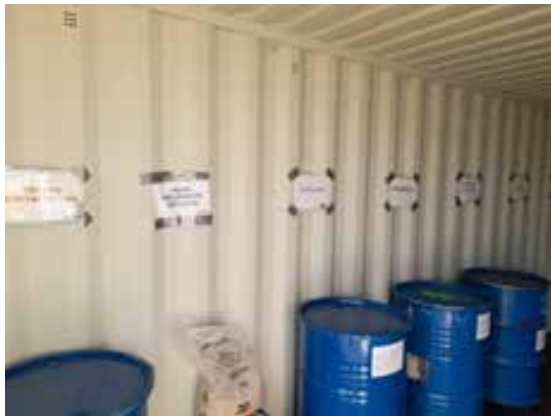
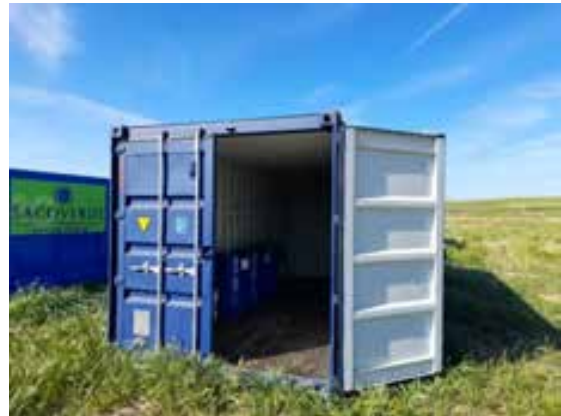
Fig. 1. Contenedor para albergar residuos peligrosos.

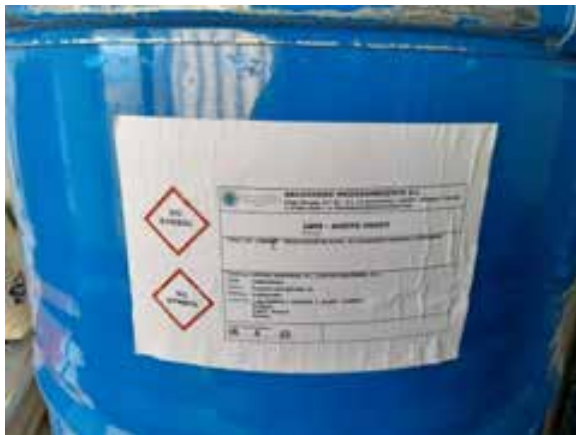
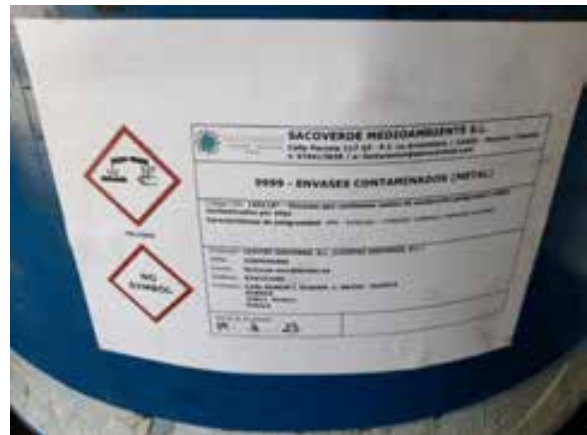
Fig. 2. Etiquetado de aceites usados y envases contaminados (metal).

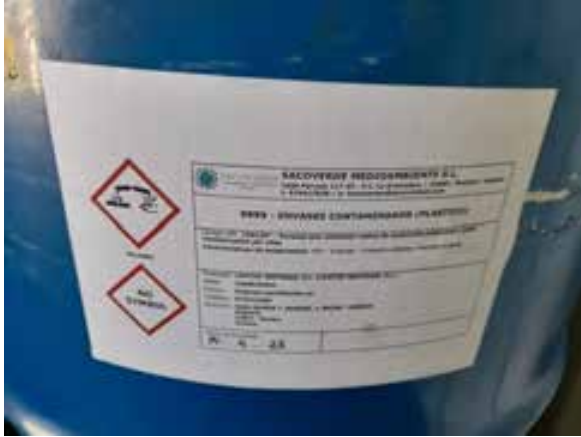
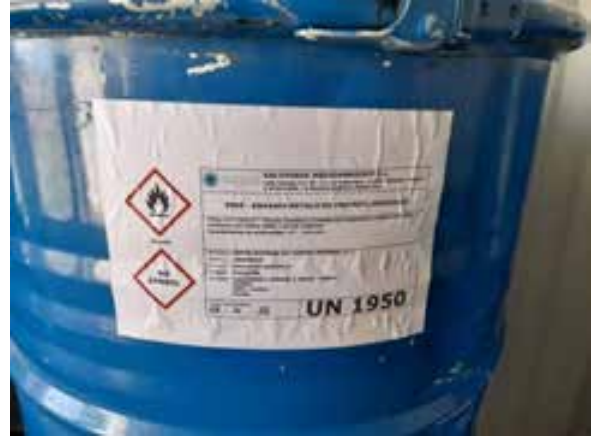
Fig. 3. Etiquetado de envases contaminados (plástico) y envases metálicos.

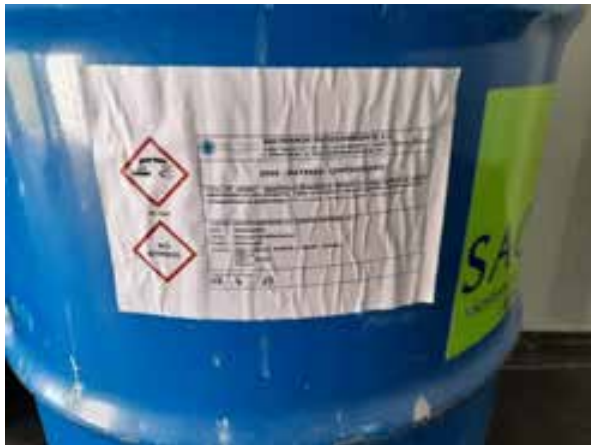
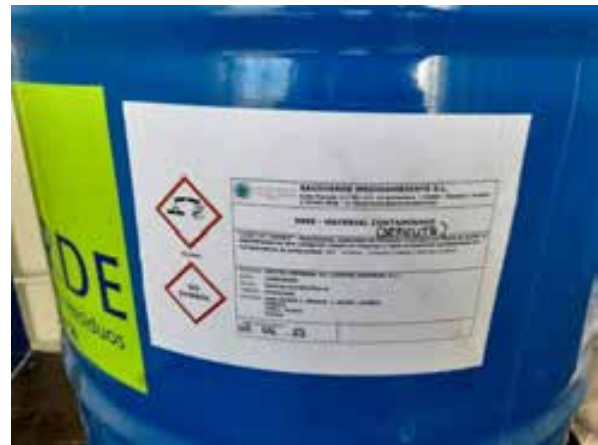
Fig. 4. Etiquetado de material contaminado y sepiolita.

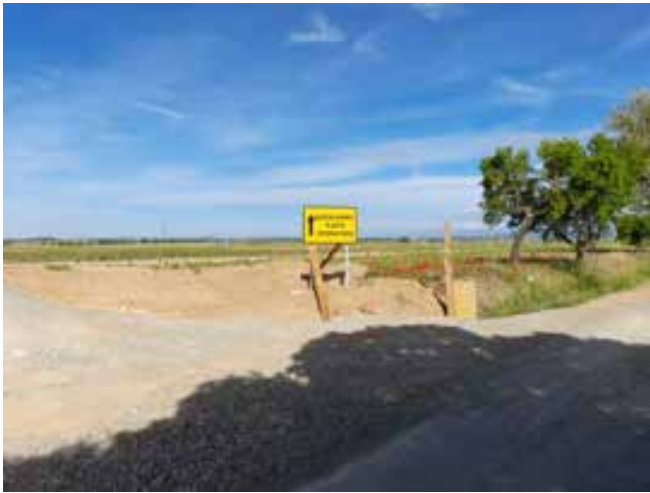
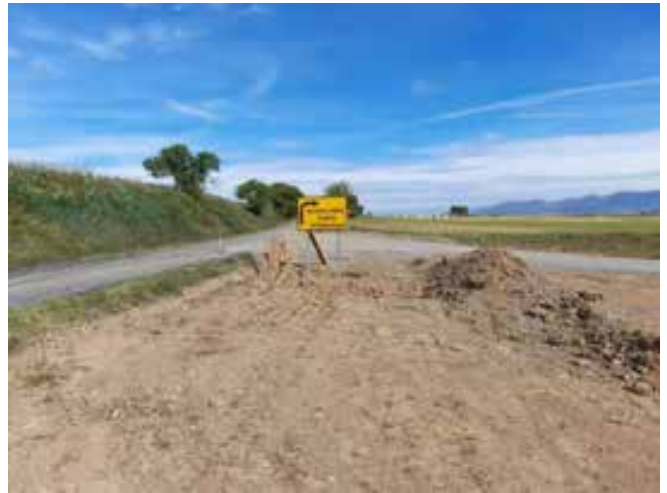
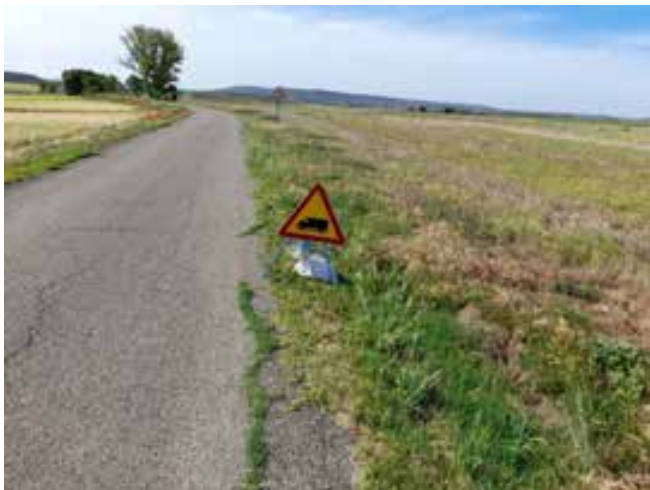
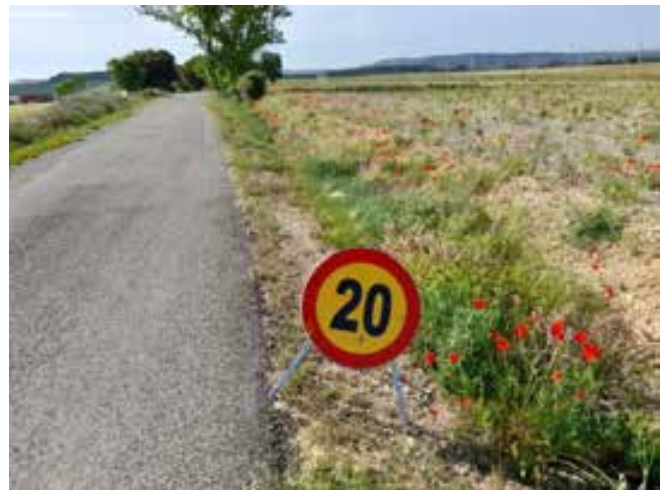
Fig. 1 Señales en el exterior de la planta

Se han colocado las señales en la carretera de acceso a las parcelas de la PFV El Sotón, o bien con hormigonado o bien con sacos de arena para que se sujeten.

Las señalizaciones son las de acceso a la planta, limitación de velocidad (20) por obras, salida de camiones o la de atención por obra.

Se vigilará en próximas visitas que sigan puestas las señalizaciones y no haya ningún problema asociado.

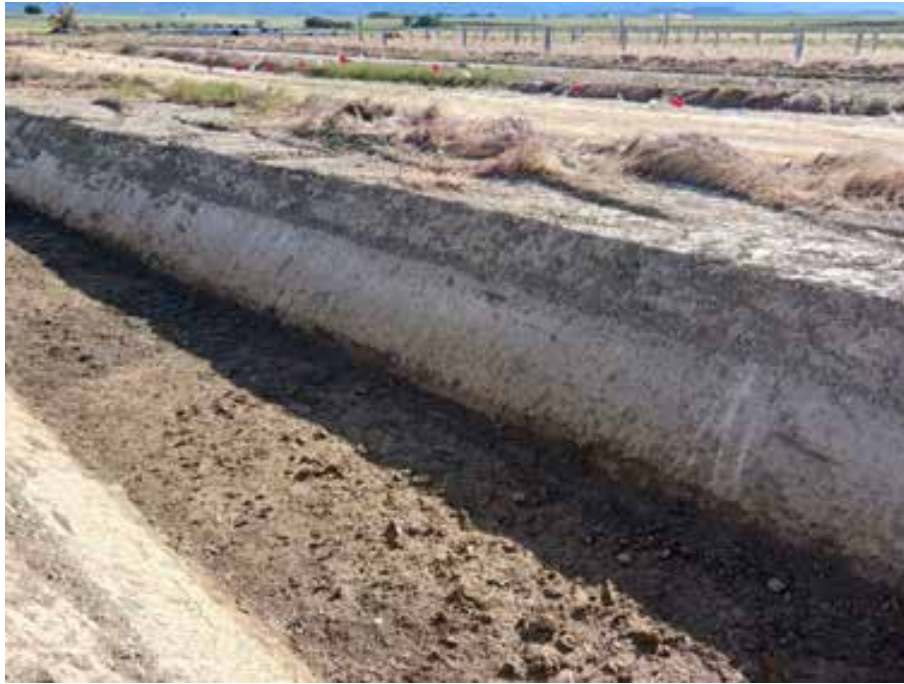
Fig. 3. Zanja del canal principal de drenaje. Parcela E. Detalle de composición estratigráfica del terreno. Depositos de colmatación natural, con abundante materia orgánica, incluyendo elementos de origen antrópico, sobre arcillas y limos.

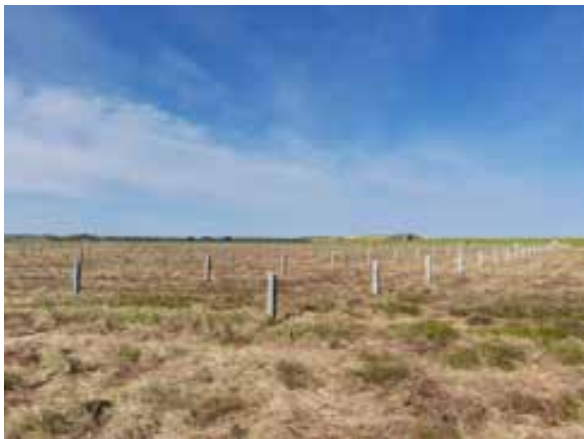
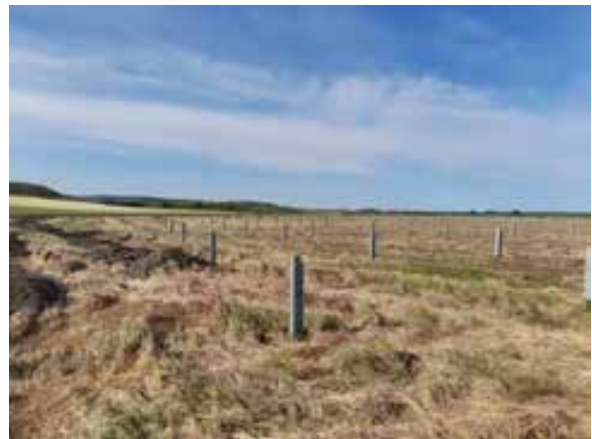
Fig. 2 Hincado en la parcela Este.

En la parcela Este se han acabado los trabajos de hincado directos, salvo las hincas que tengan que ser reemplazadas o haya que hacer alguna actuación extra. Se han cumplido los lugares de hincado con los señalizados previamente y se ha dejado la parcela libre de residuos en el suelo.

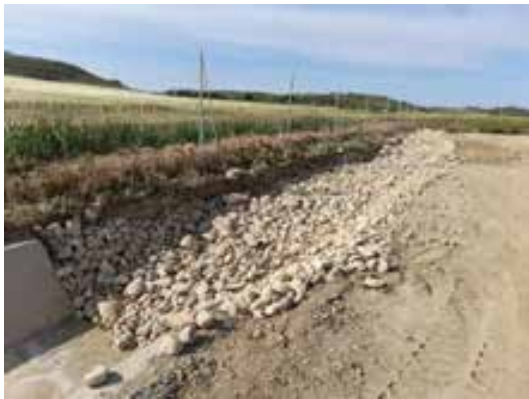
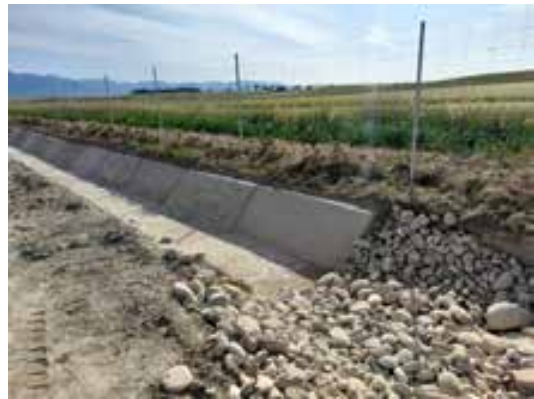
Fig. 1 Colocación de las playas en el final del drenaje hormigonado de la zona sur de la parcela este.

Se realizan los trabajos de la colocación de las playas en la red de drenaje de la parcela Este, tanto en la red de drenaje perimetral (sur) como en el principal, interno de la parcela.

Para ello se colocan en las zonas marcadas usando material de relleno de piedras guardadas para ese uso.

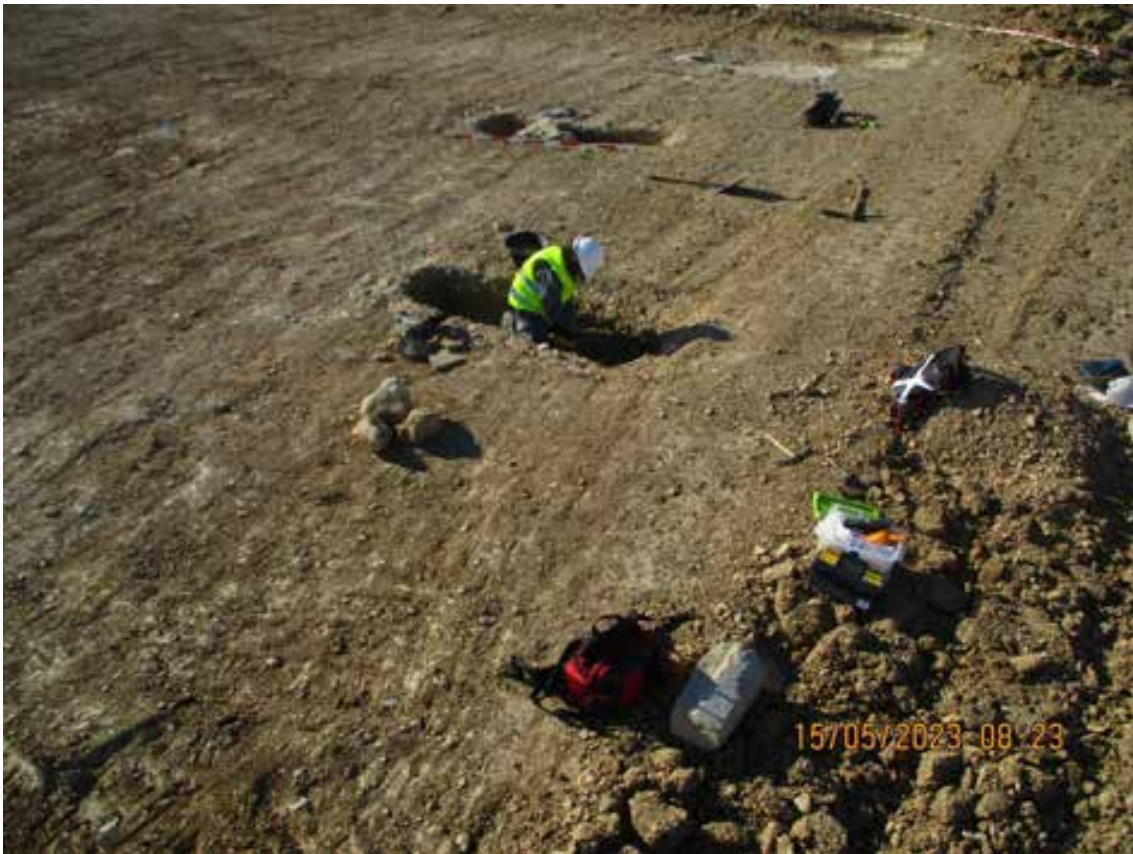
Fig. 2. Tumbas en proceso de excavación; desde el fondo, tumbas 1000, 2000 y 3000.

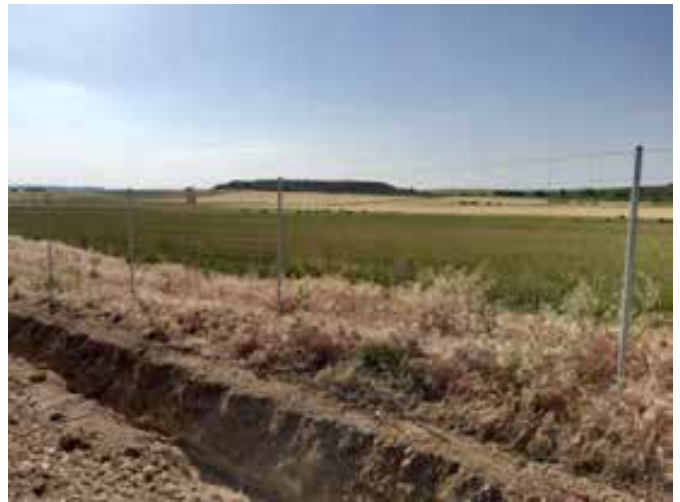
Fig. 1 Colocación de las placas en vallado perimetral de la planta.

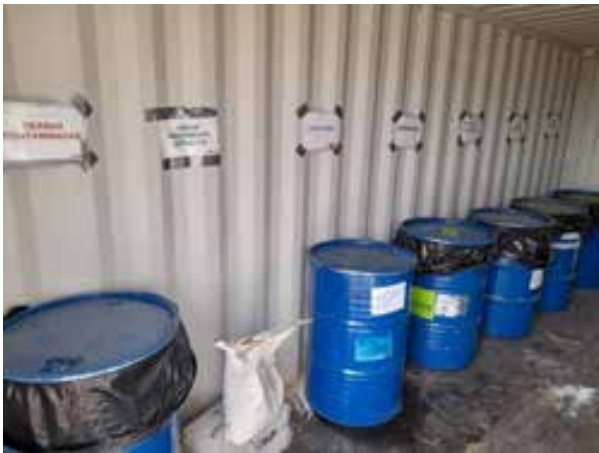
Fig. 1. Contenedor para albergar residuos peligrosos.

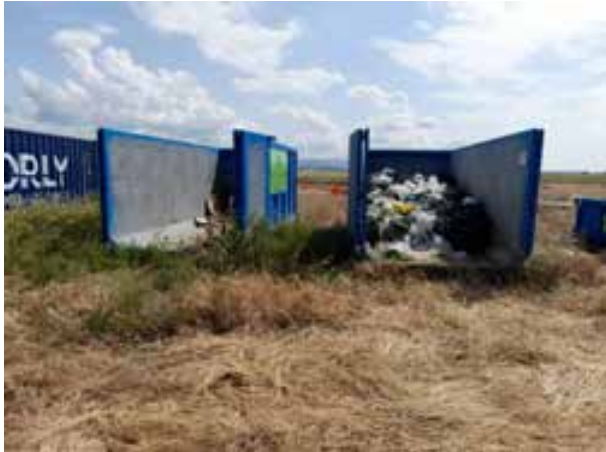
Fig. 2. Contenedores de residuos no peligrosos

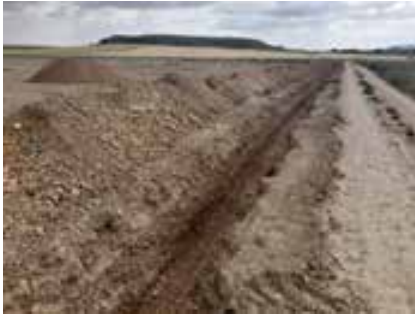
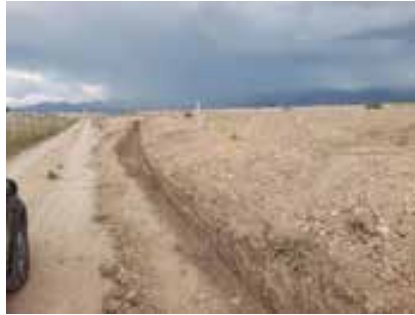
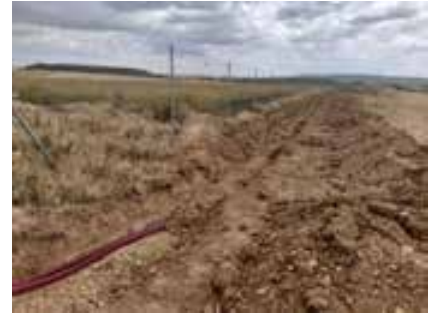
Fig. 1. Apertura de las zanjas para el cableado.

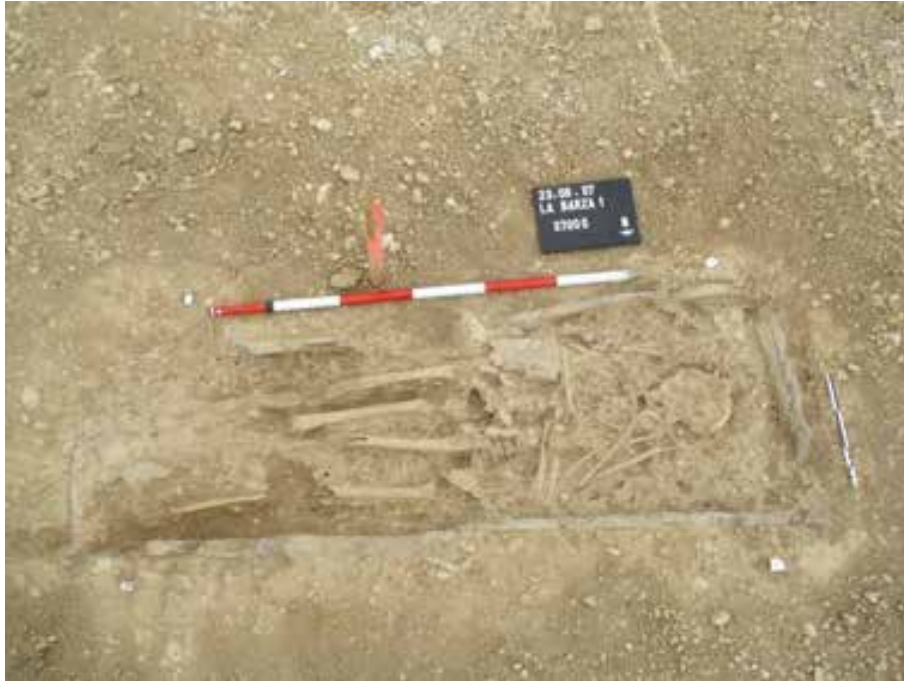
Fig. 3. Tumba con inhumación de dos individuos, durante el proceso de excavación.

Por otra parte, se continua con los trabajos de excavación de los restos localizados semanas atrás durante los movimientos de tierra en la parcela W, consistentes en la documentación de las tumbas que componen la necrópolis y la excavación arqueológica con medios manuales de una muestra representativa de tumbas, ya identificadas y definidas en las semanas anteriores.

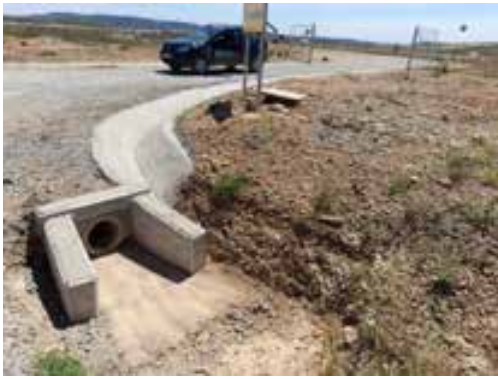
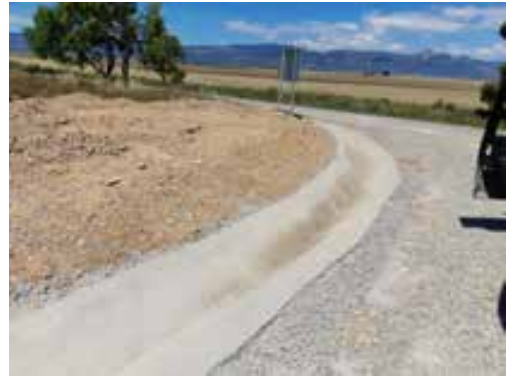
Fig. 1 Red drenaje y arqueta de hormigón exterior a la planta.

Se revisa la el drenaje hormigonado que recoge las aguas del interior de las parcelas Este y Oeste de la planta y las conduce al exterior a la cuneta de la carretera, para el paso de la entrada de ambas parcelas se colocan dos arquetas y un tubo de hormigón para que pase por ahí el agua recogida.

Todo guarda los limites establecidos anteriormente y en posteriores visitas se comprobará que no haya restos de hormigón en las inmediaciones.

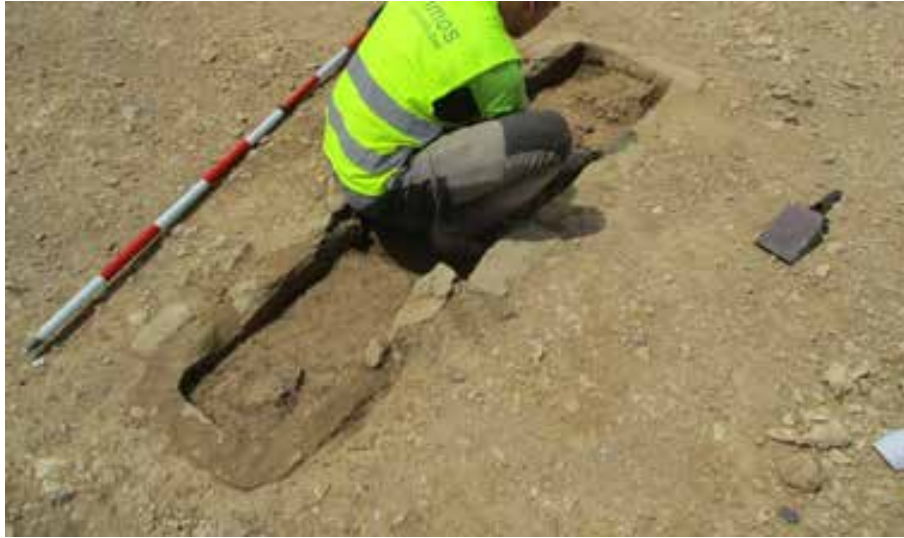
Fig. 3. Proceso de excavación de la necrópolis.

Por otra parte, se continua con los trabajos de excavación de los restos localizados semanas atrás durante los movimientos de tierra en la parcela W, consistentes en la documentación de las tumbas que componen la necrópolis y la excavación arqueológica con medios manuales de una muestra representativa de tumbas, ya identificadas y definidas en las semanas anteriores.

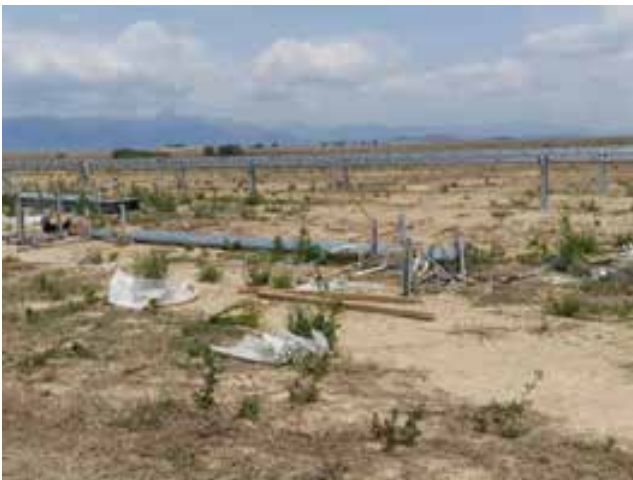
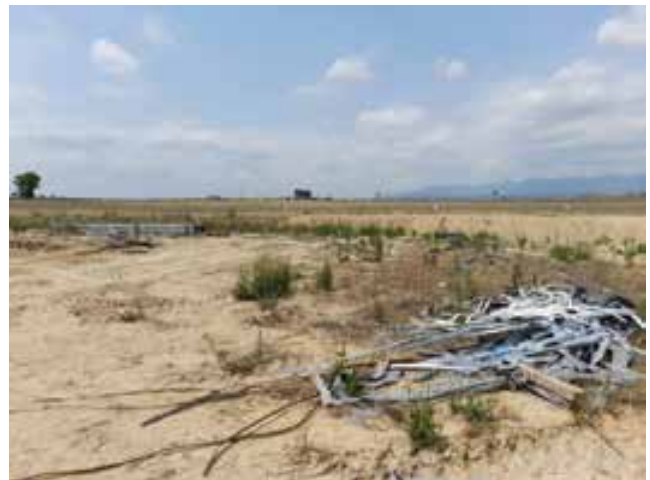
Fig. 1. Restos de chatarra en el interior dela planta en la zona de seguidores.

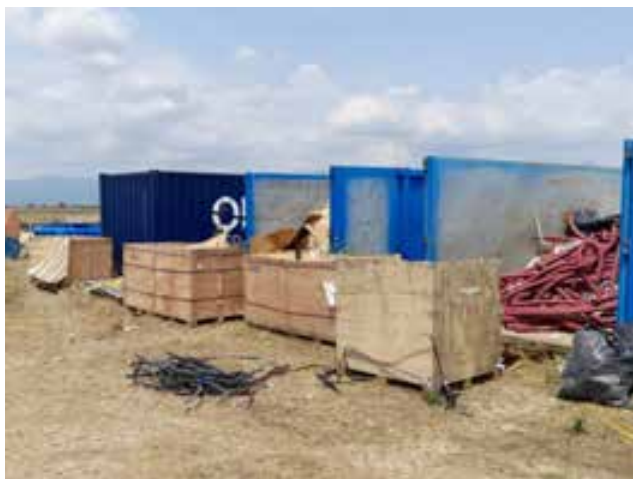
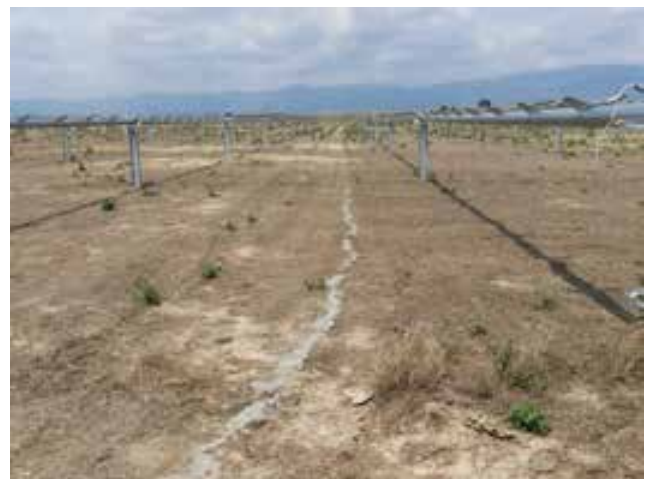
Fig. 2. Restos de hormigón en la parcela oeste y restos fuera de los contenedores del punto limpio.

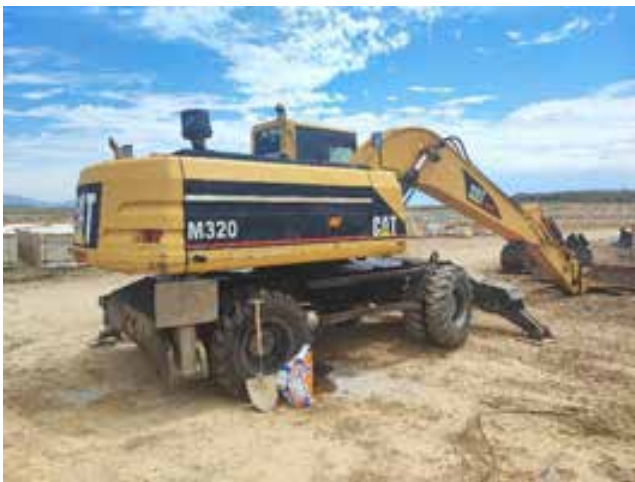
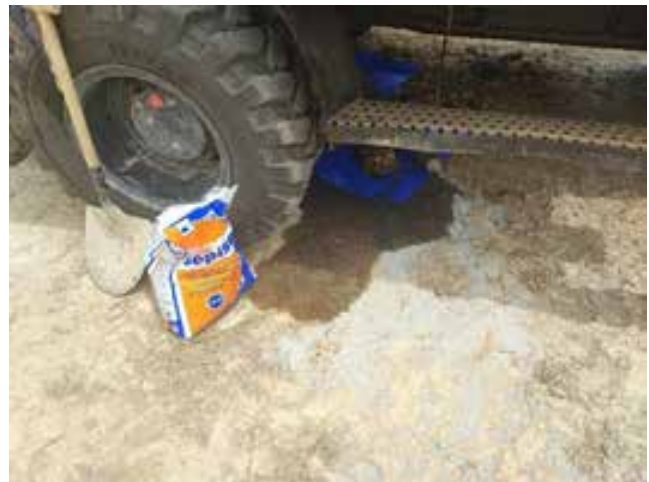
Fig. 1. Máquina con derrame causado por avería y aplicación de sepiolita.

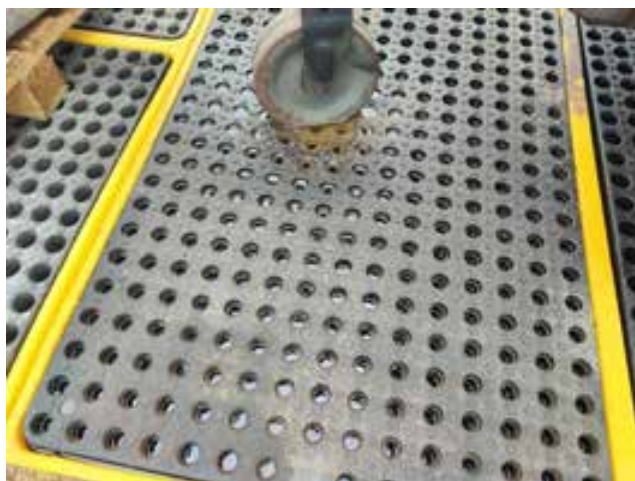
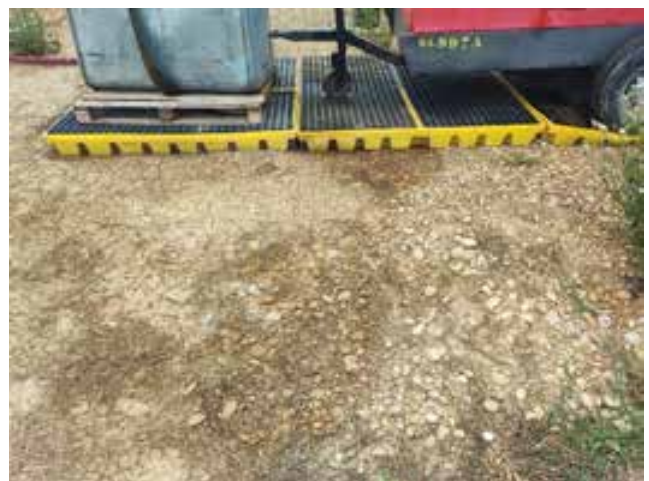
Fig. 2. Detalle de cubeto de retención rebosando por lluvias generando pequeño derrame.

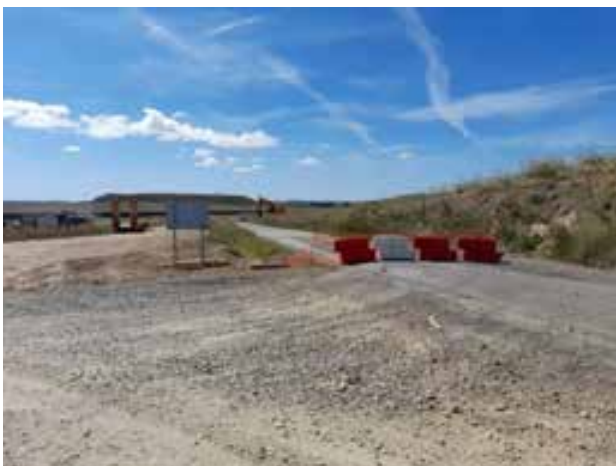
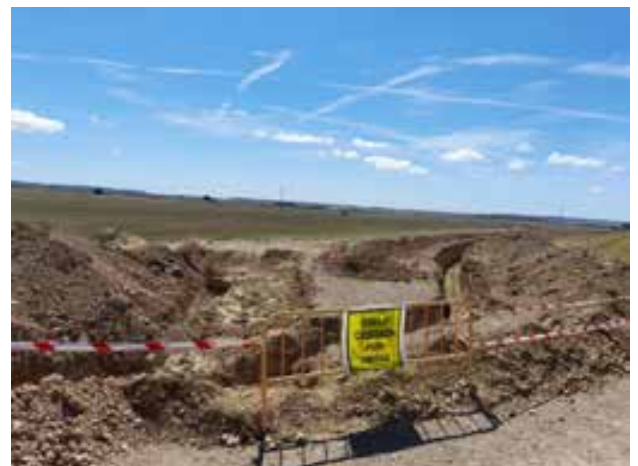
Fig. 1 Cortes en la carretera de Lupiñen a Pueblo nuevo.

Se han realizado nuevos cortes de carretera debido a diferentes obras puntuales, en todos los casos se han señalado y se han puesto vías alternativas:

- Corte 1. Se realizan trabajos de asentamiento y estabilización de la carretera en la zanja que cruza la carretera uniendo las dos parcelas de la planta, para ello se indica el corte y se habilita un camino adyacente paralelo a la zona de obras.
- Corte 2 y 3. Coincidiendo con la parte de la carretera que va paralela a las casas de pueblo Nuevo, al estar abierta la zanja se ha cortado todo y se ha habilitado un acceso bien señalado como "vía alternativa" (véase ficha W29) que rodea la carretera por el interior del pueblo evitando posibles riesgos.
- Corte 4. Al norte del pueblo coincidiendo con el camino rural sin asfaltar, se vuelve a cruzar la zanja y se ha habilitado un camino paralelo para atravesar mientras duren estos trabajos.

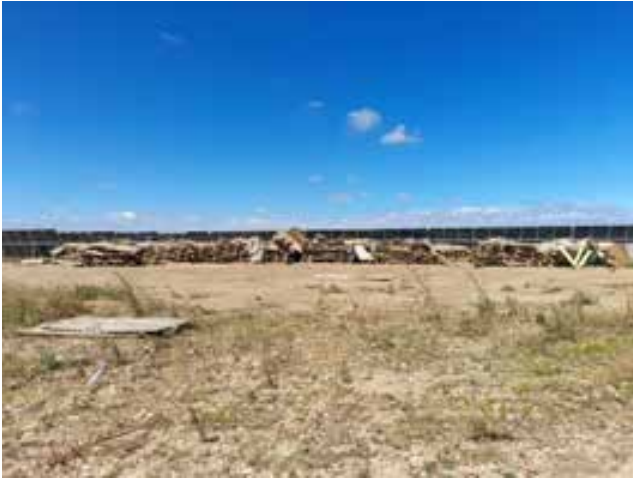
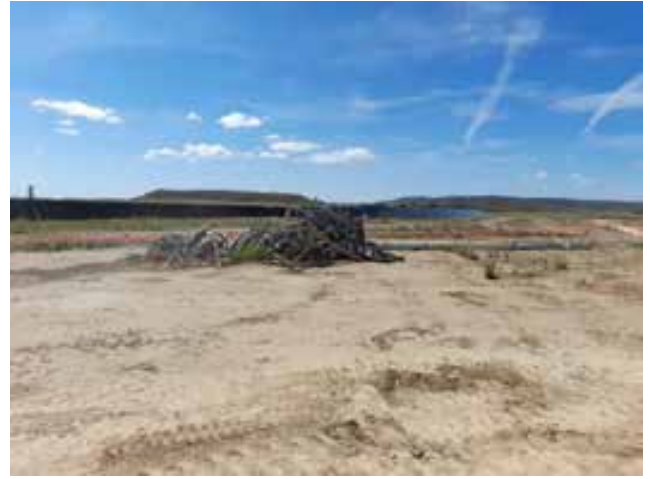
Fig. 2. Acopio de residuos de chatarra y madera.

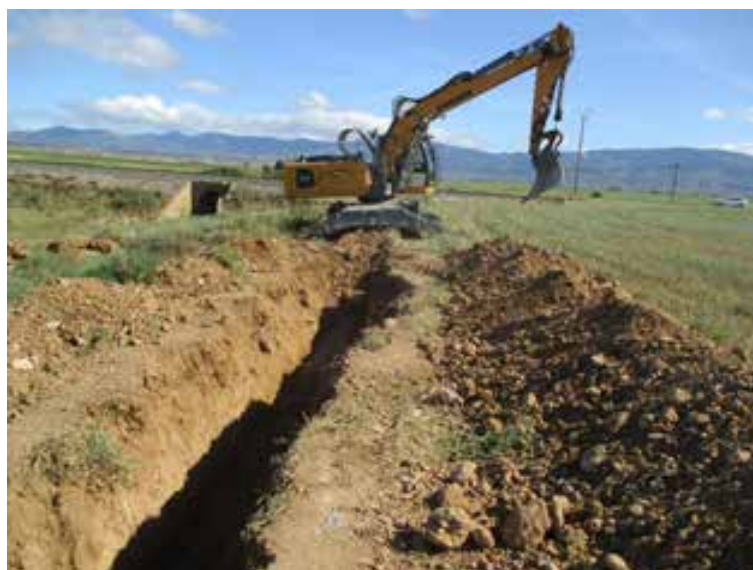
Fig. 2.. Supervisión de los trabajos de excavación de la zanja para la línea de evacuación.

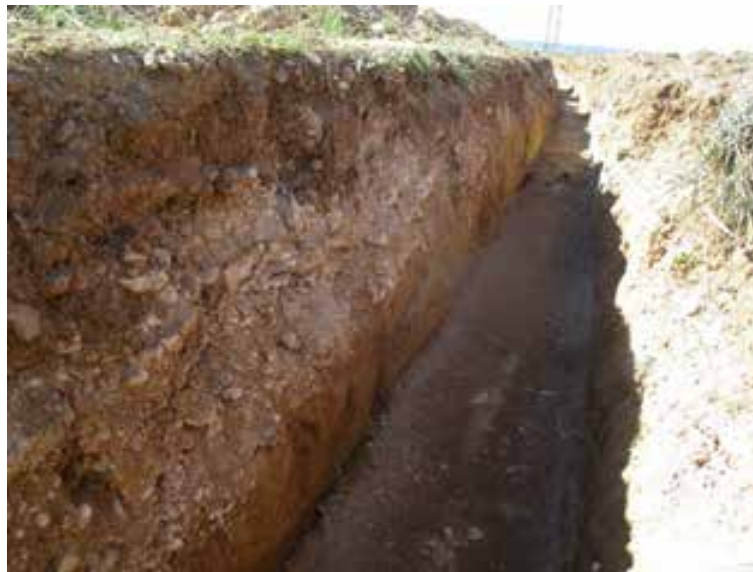
Fig. 3. Zanja de evacuación. Detalle de composición estratigráfica del terreno.
Desde la superficie: Terreno vegetal, gravas y arcillas.

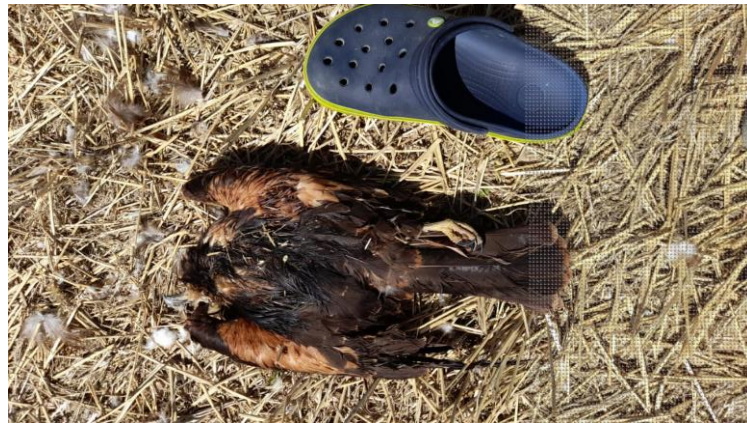
Fig. 1 Rapaz (posible aguilucho lagunero) hallada en las inmediaciones de la línea soterrada

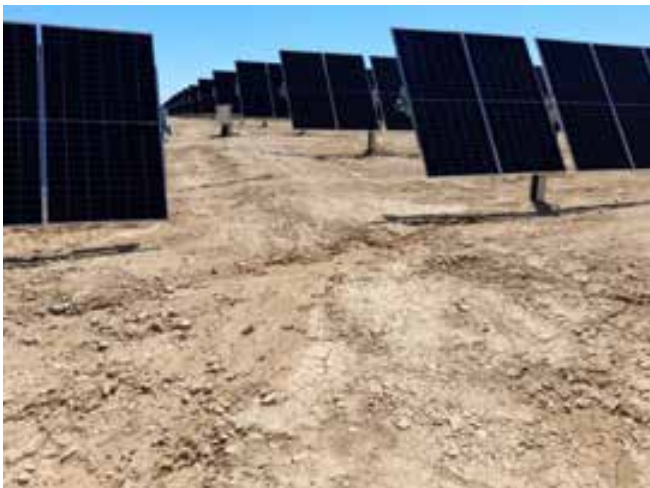
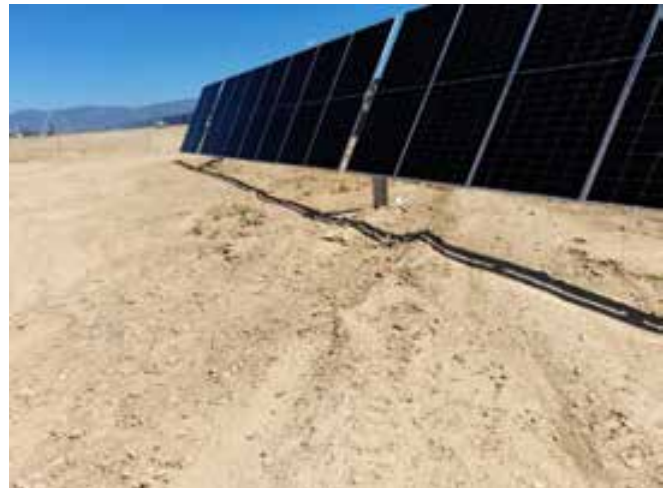
Fig. 1 Regueros entre las hincas.

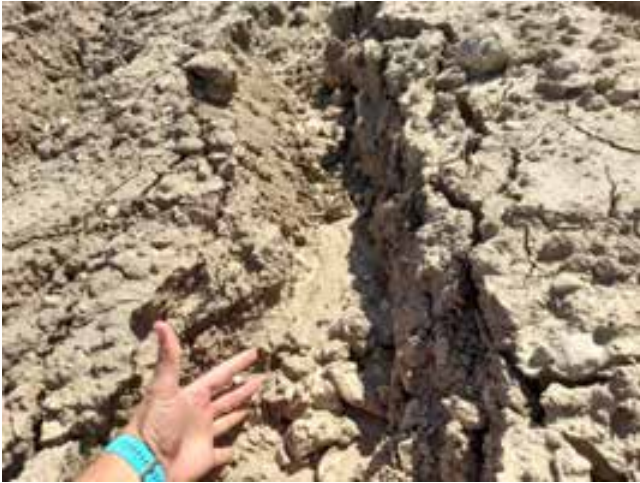
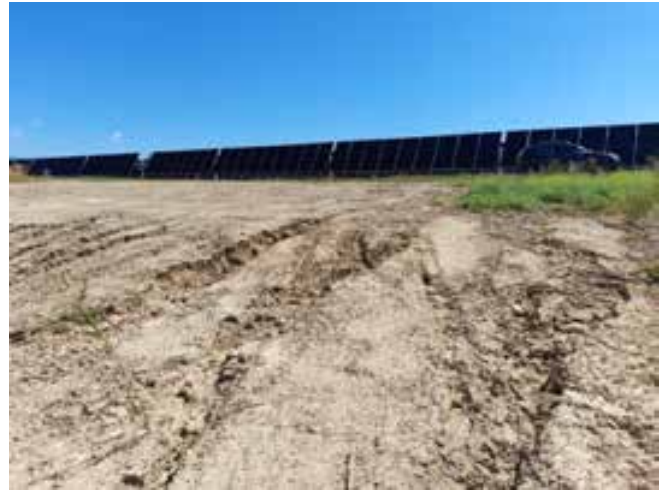
Fig. 1 Vista en detalle de los regeros producidos por erosión hídrica.
