Nombre de la instalación:	FV TAMBORES I
Provincia/s ubicación de la instalación:	ZARAGOZA
Nombre del titular	Fuerzas Energéticas del Sur de Europa IV, S.L
CIF del titular:	B87755476
Nombre de la empresa de vigilancia:	Técnica Y Proyectos S.A.
Tipo de EIA:	Ordinaria
Informe de FASE de:	EXPLOTACIÓN
Periodicidad del informe según DIA	Cuatrimestral
Año de seguimiento nº:	AÑO 3
Nº de informe y año de seguimiento:	INFORME nº2 del AÑO 3
Periodo que recoge el informe:	Diciembre 2023-Marzo 2024

■ Abril 2024

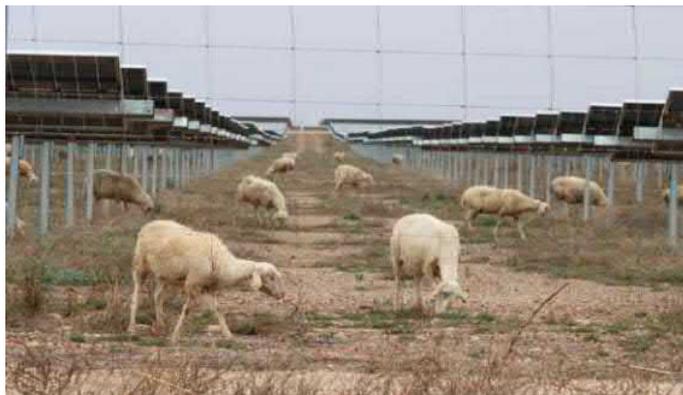
Durante el presente cuatrimestre, el mantenimiento de la cobertura vegetal se ha llevado a cabo principalmente mediante el pastoreo de ganado ovino. De esta forma, además del control del crecimiento de la vegetación, se ha producido un aporte de nutrientes al suelo a través de los excrementos de los animales, y se ha apoyado a la actividad ganadera local. En aquellas zonas en las que ha sido necesario, se ha recurrido también a medios mecánicos para controlar el crecimiento de la vegetación.

Imagen 2. Ganado ovino pastando dentro de la planta fotovoltaica para el control de la vegetación

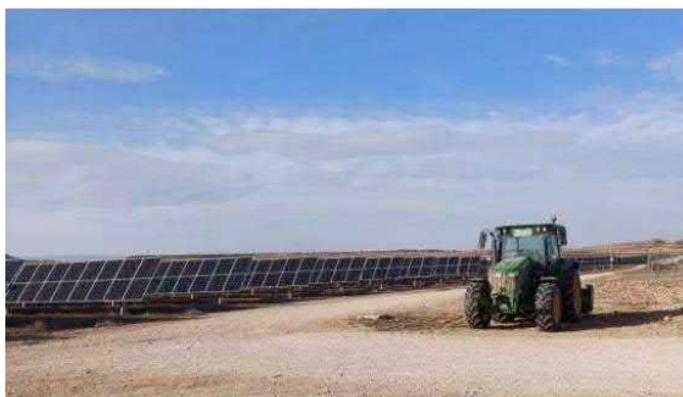
Imagen 3. Tractor utilizado para el control de la vegetación que crece en el interior de la planta fotovoltaica

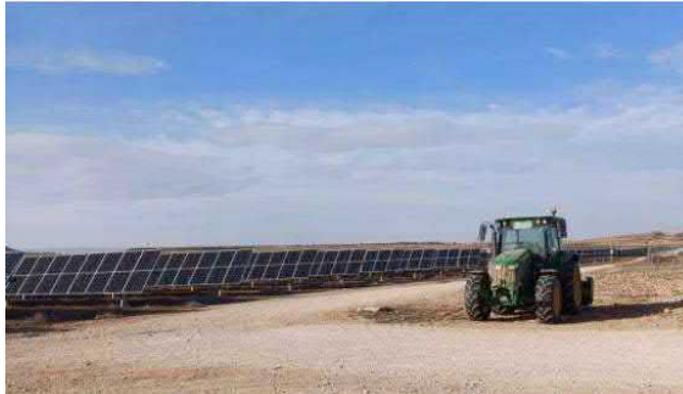
Imagen 5. Tractor utilizado para el control de la vegetación que crece en el interior de la planta fotovoltaica

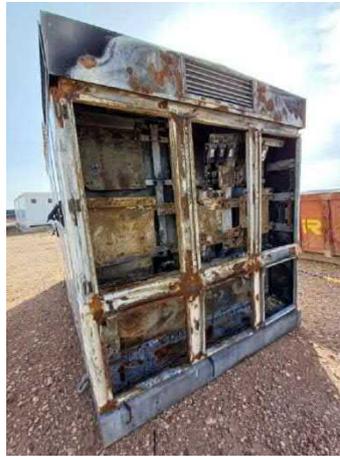
Durante el periodo que corresponde al presente informe, se observó un CT que había sufrido un incendio depositado correctamente en el punto limpio ubicado en la planta de Tambores I. Se consultó con el personal la incidencia y se indicó que el incendio no se extendió ni afectó a más infraestructuras.

Imagen 21. Centro de transformación incendiado ubicado en el punto limpio

En cuanto a la gestión del CT incendiado, queda pendiente determinar si se utilizará para aprovechar piezas de él o si será gestionado como residuo por una empresa especializada. En este segundo caso, se entregará el albarán correspondiente.

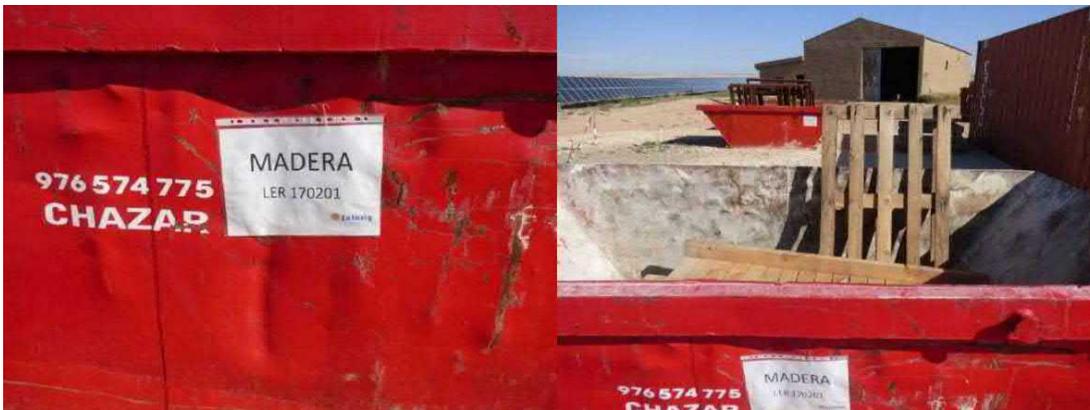
Imagen 23. Contenedor habilitado para el depósito de madera adecuadamente identificado
