PLANTA SOLAR FOTOVOLTAICA CASTILLO 1 Y SUS INFRAESTRUCTURAS DE EVACUACIÓN

Dirección Ambiental de Obra

Informe mensual N° 4 (Junio 2024)

Castelnou (Teruel)

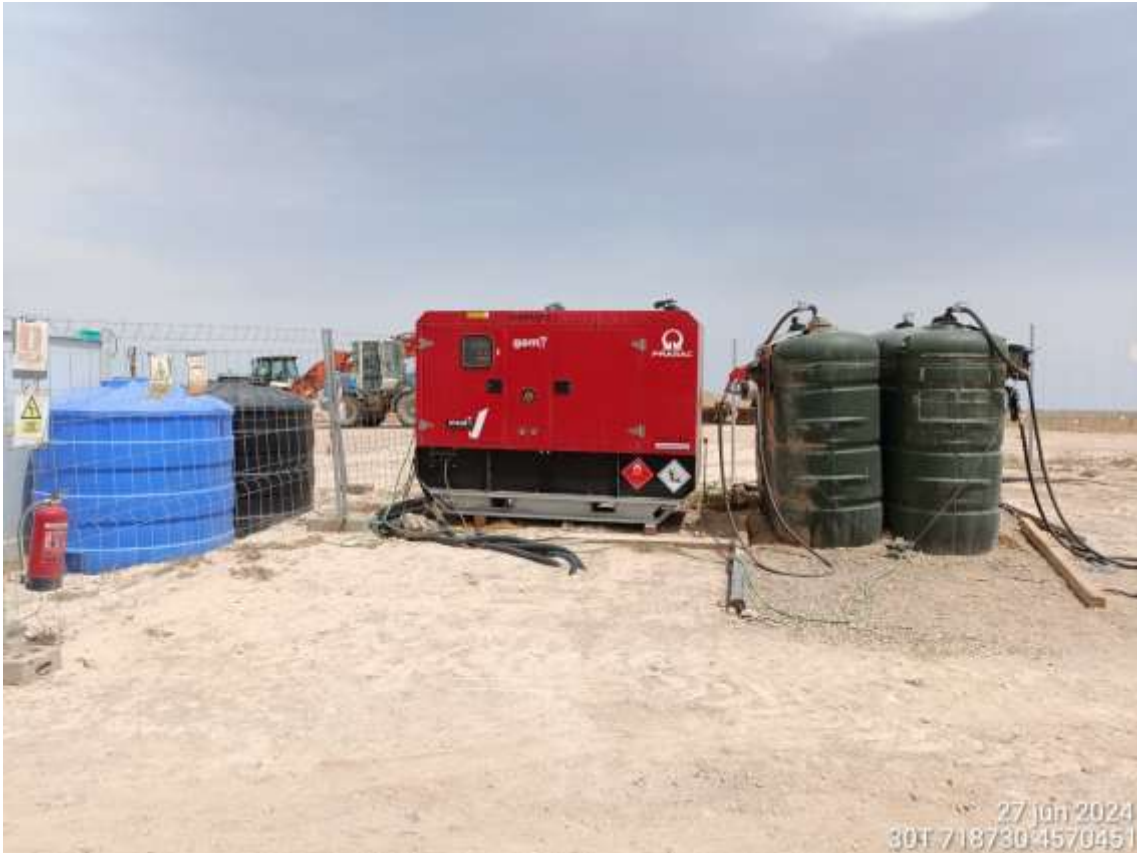
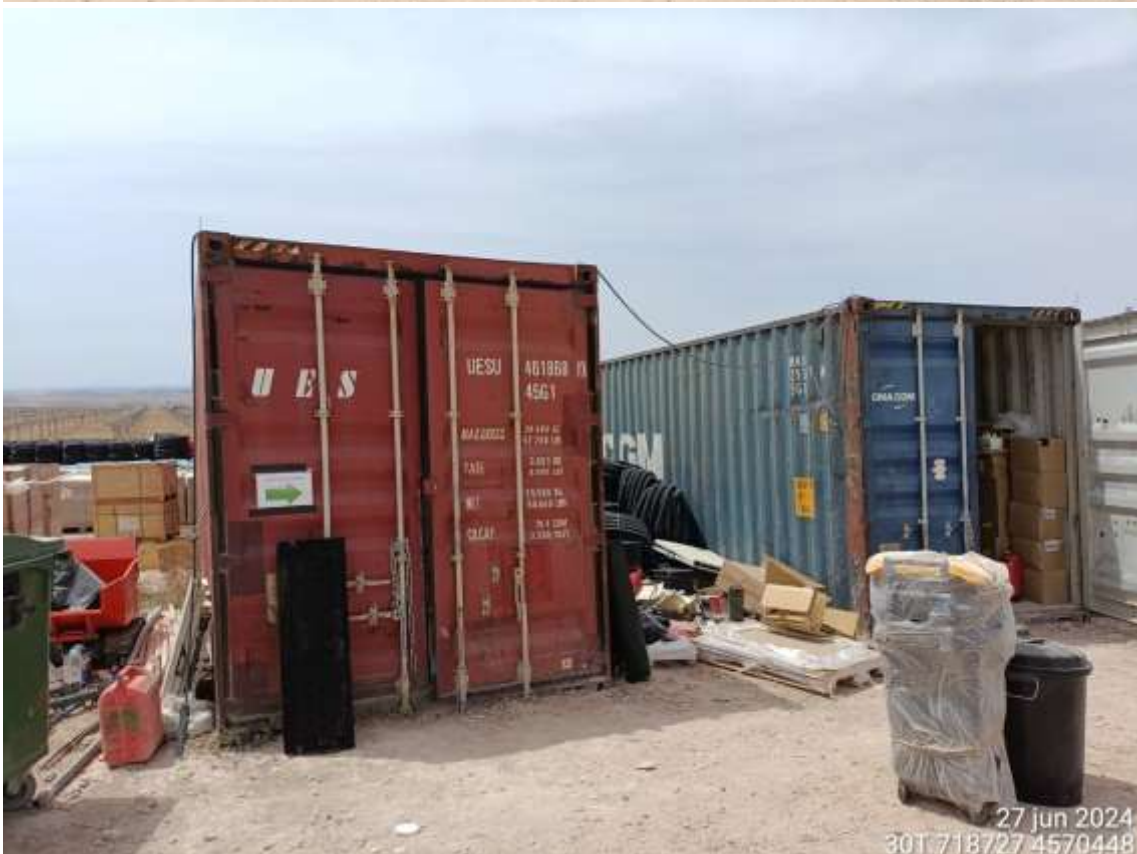
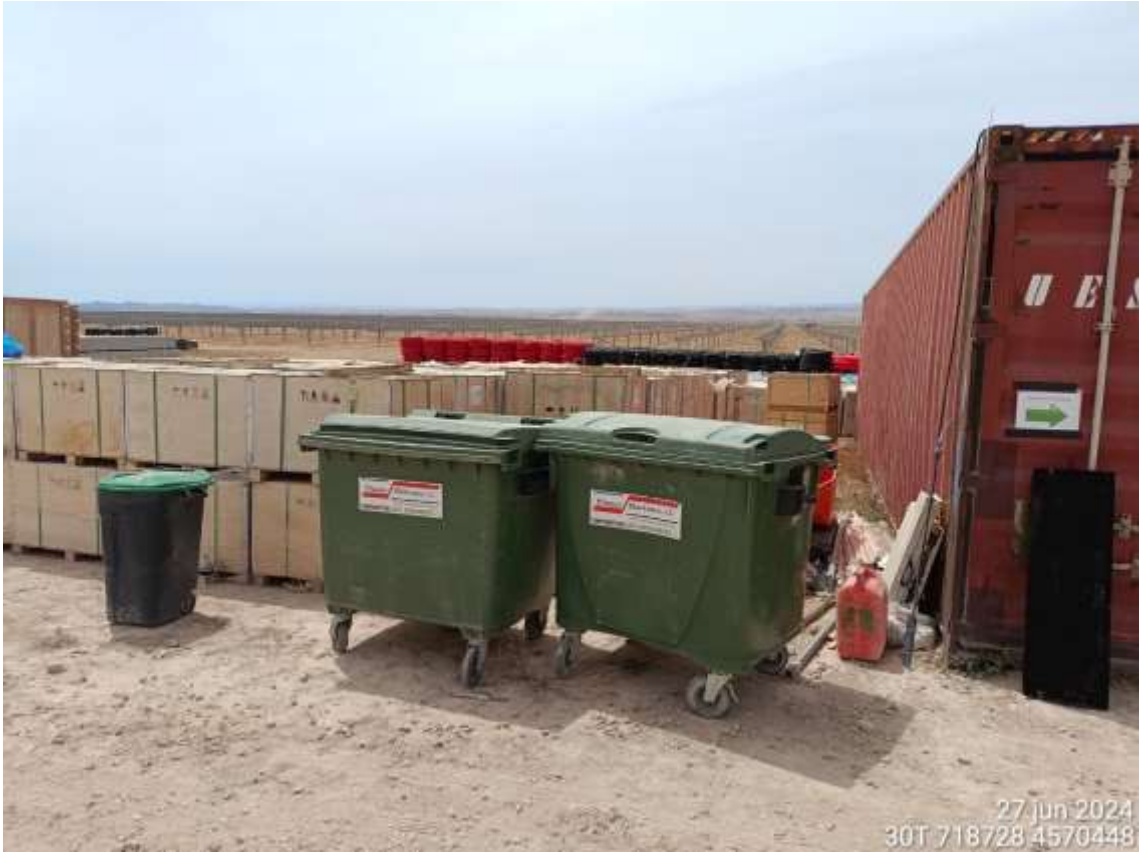
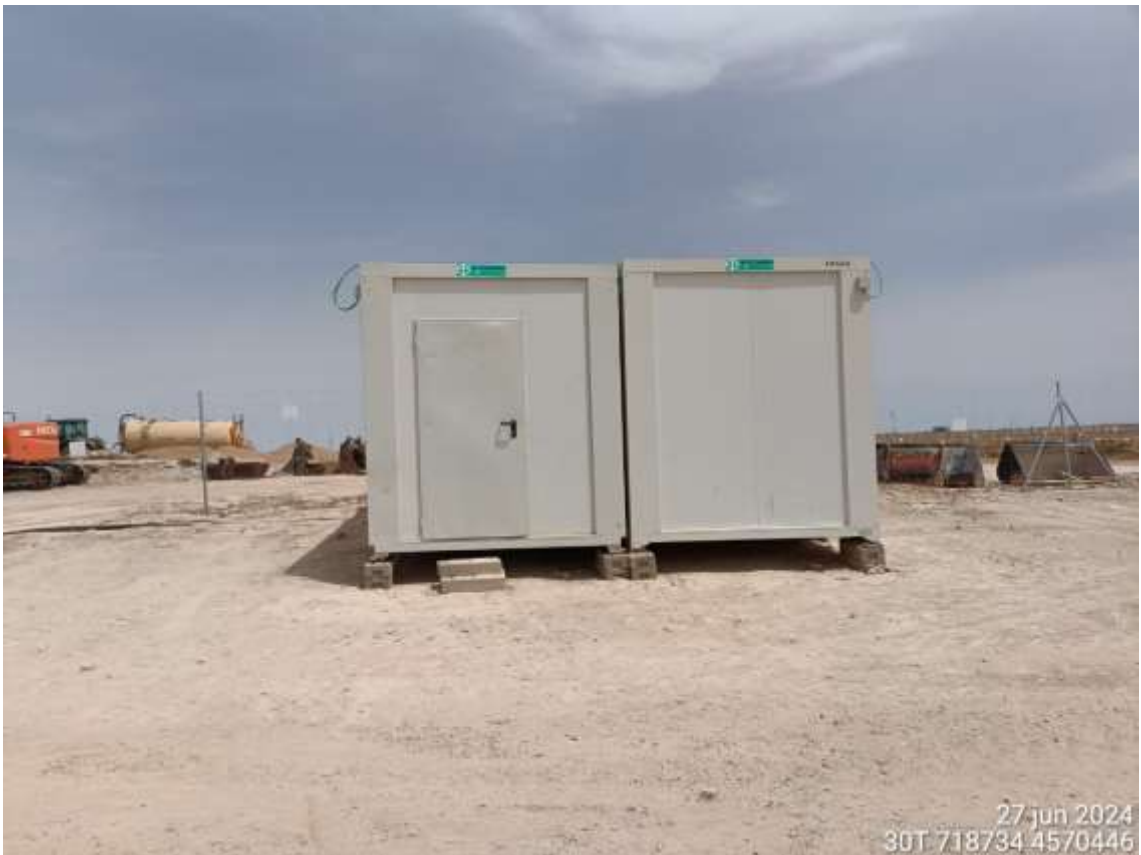
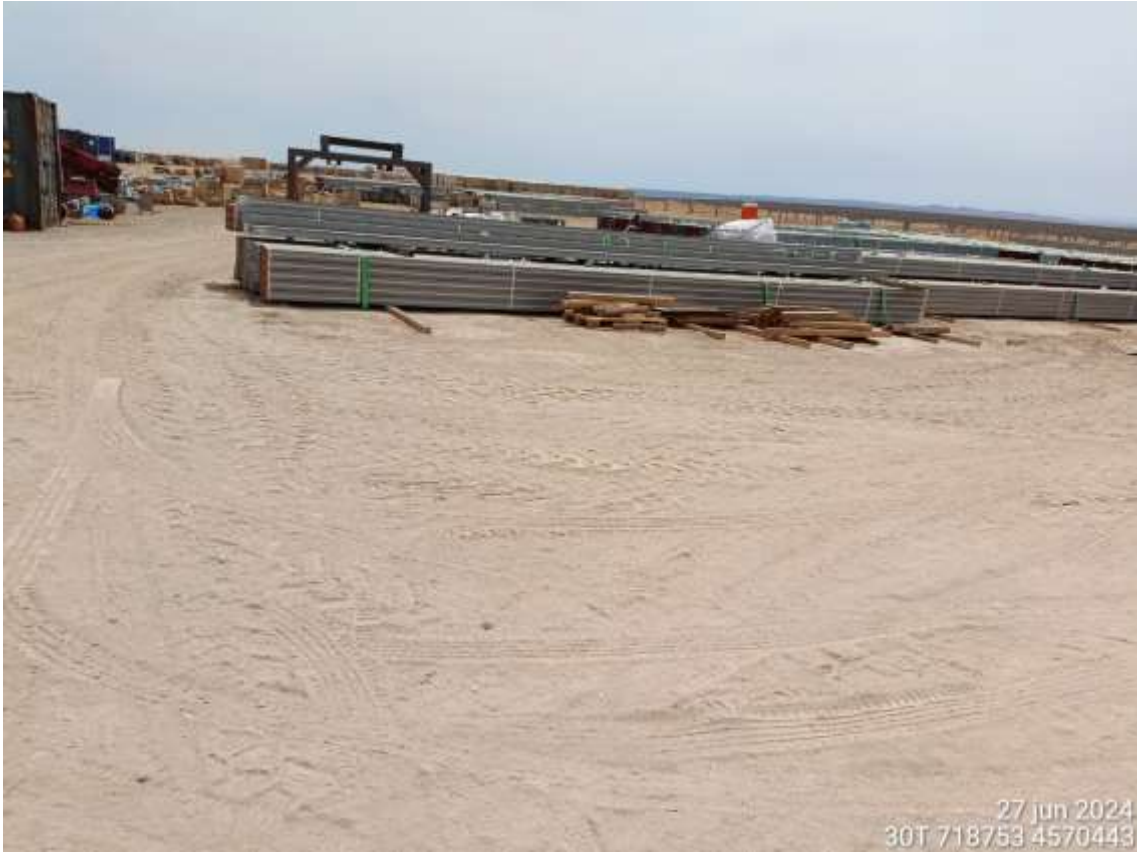
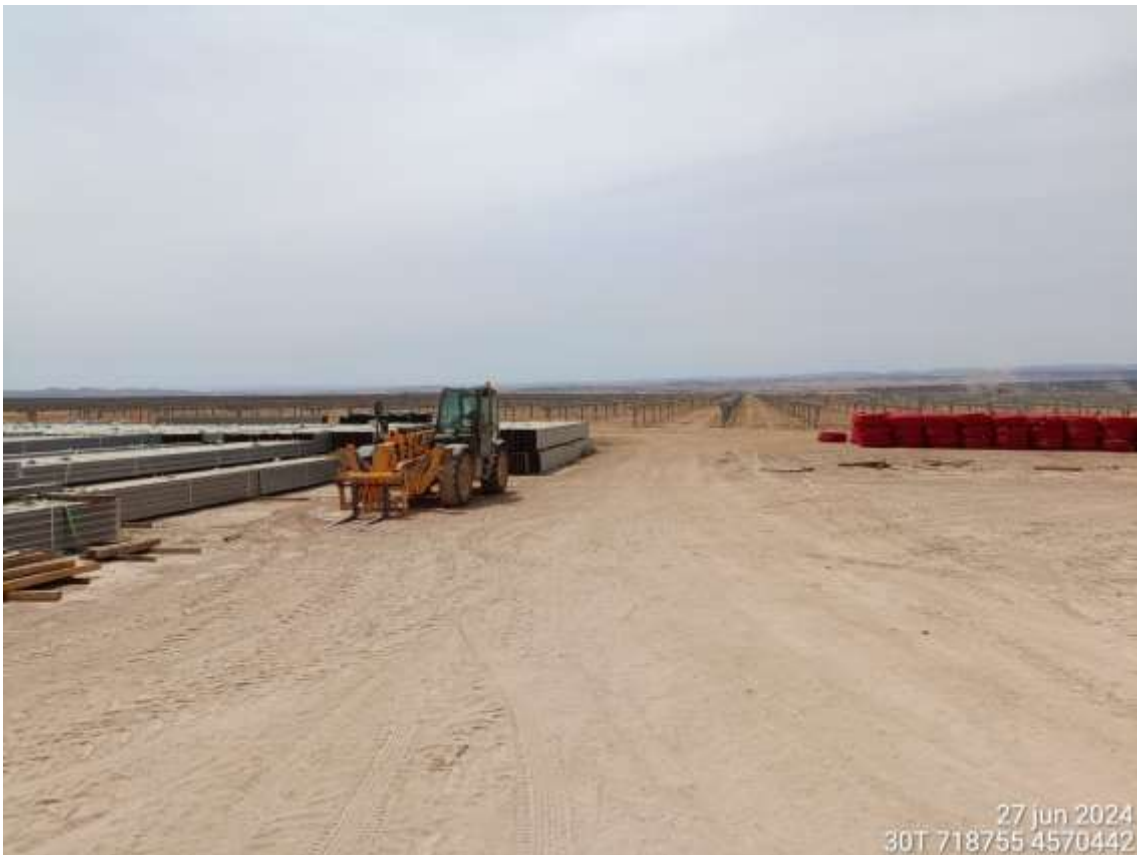
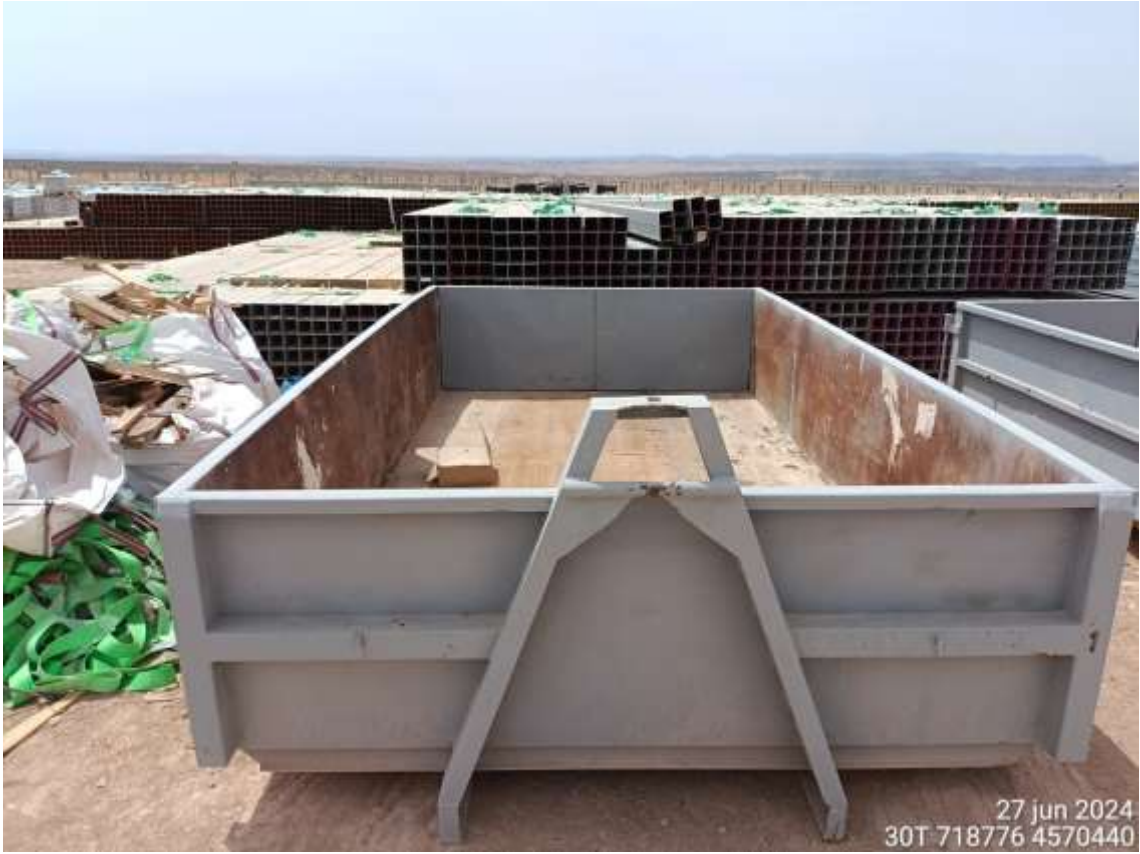
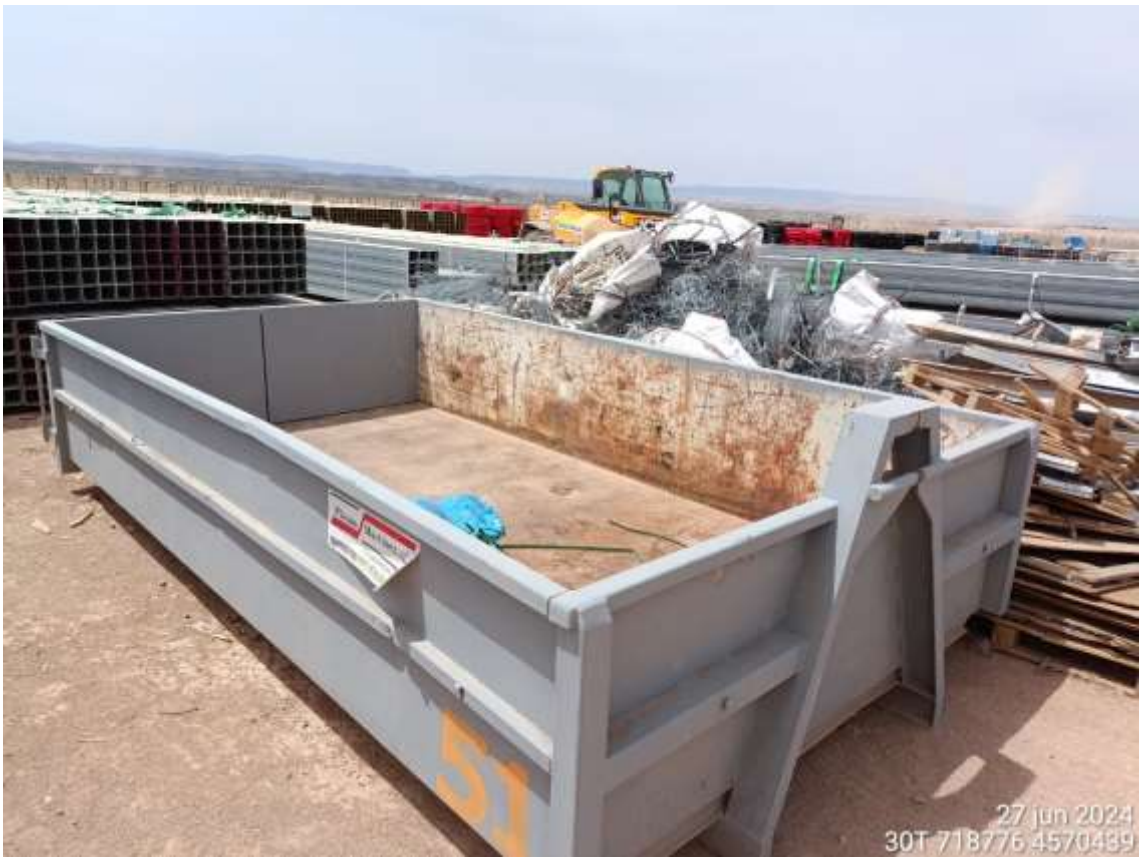
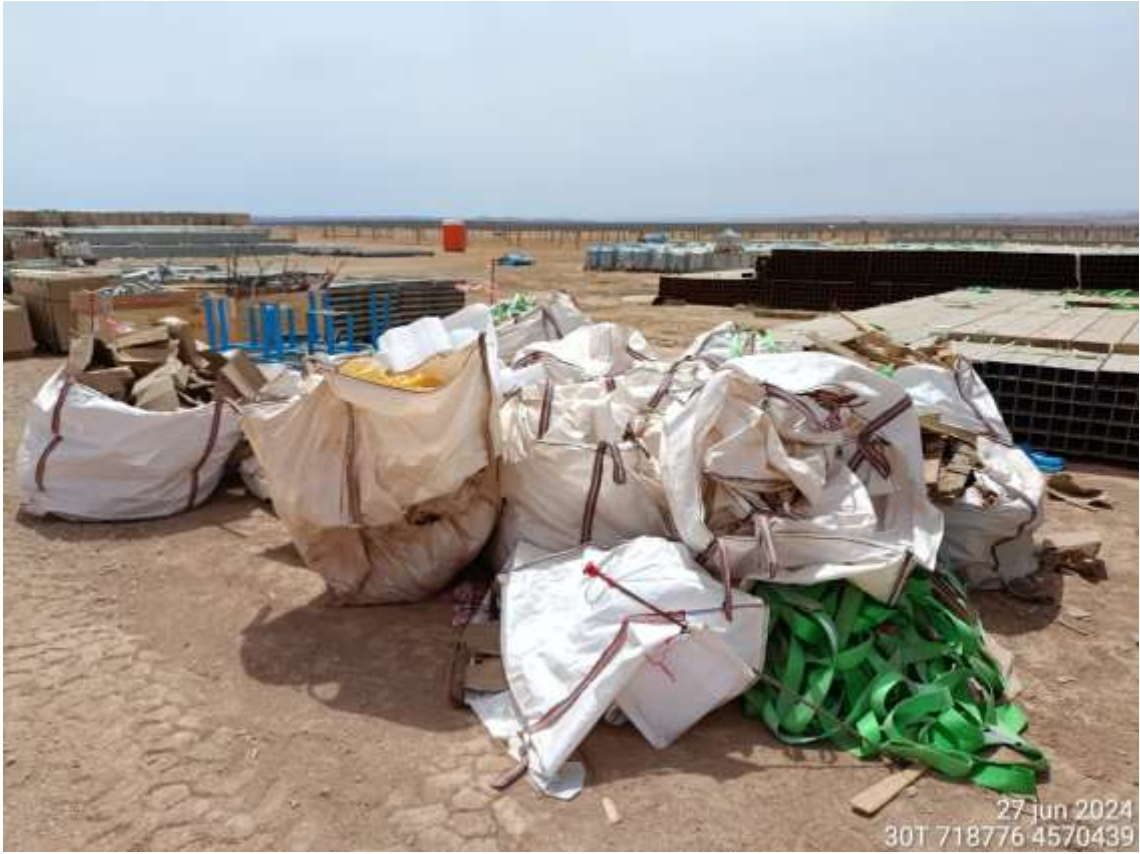
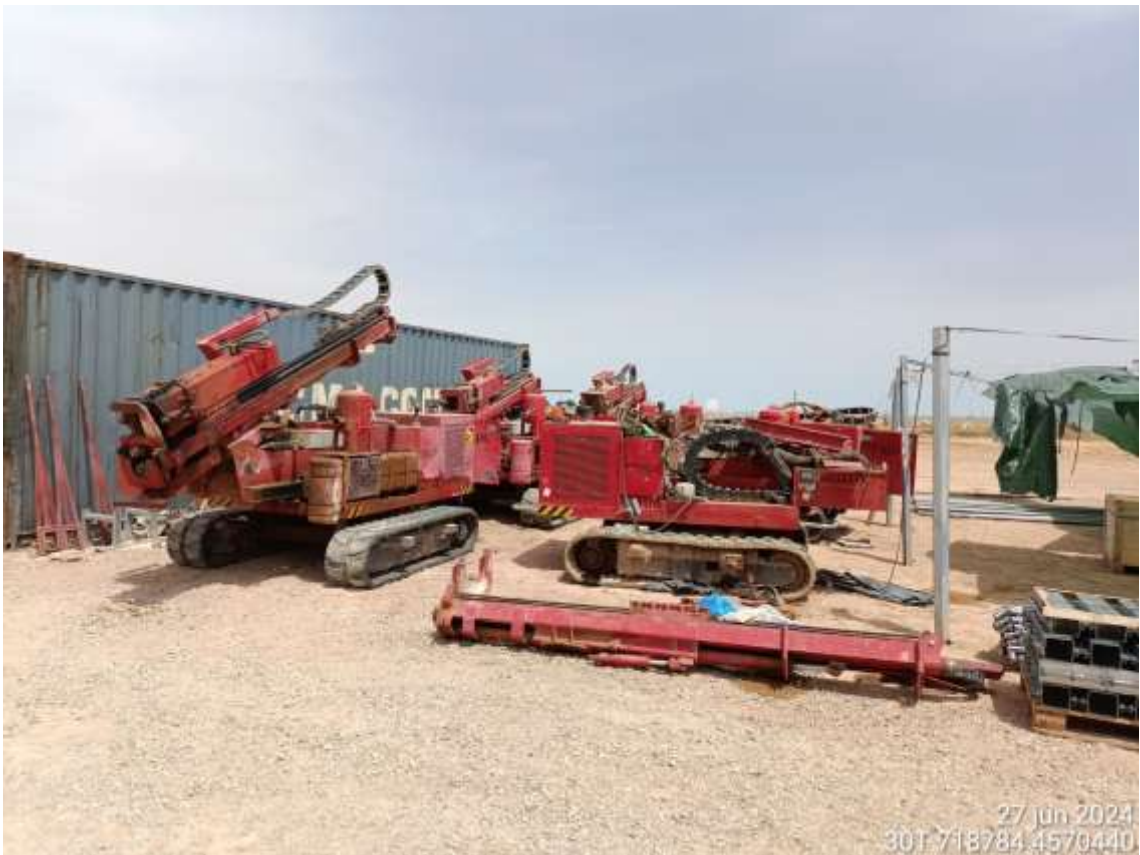
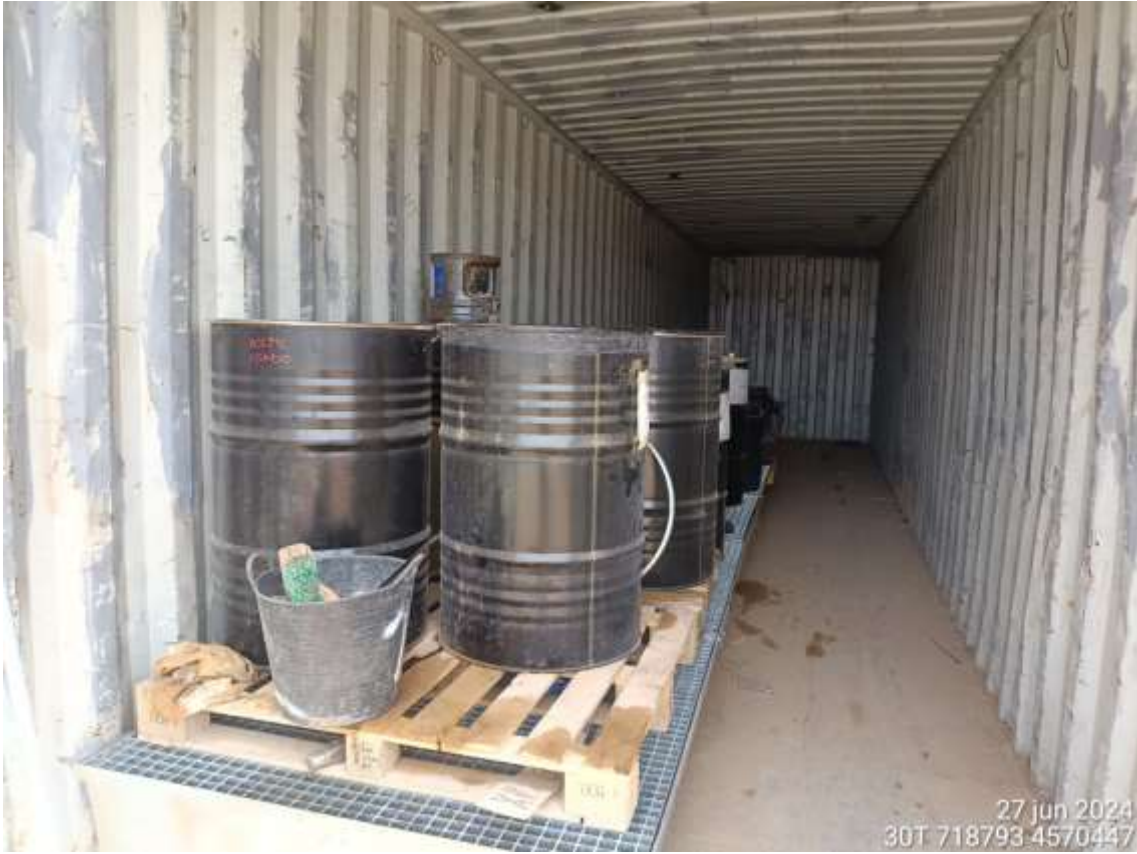
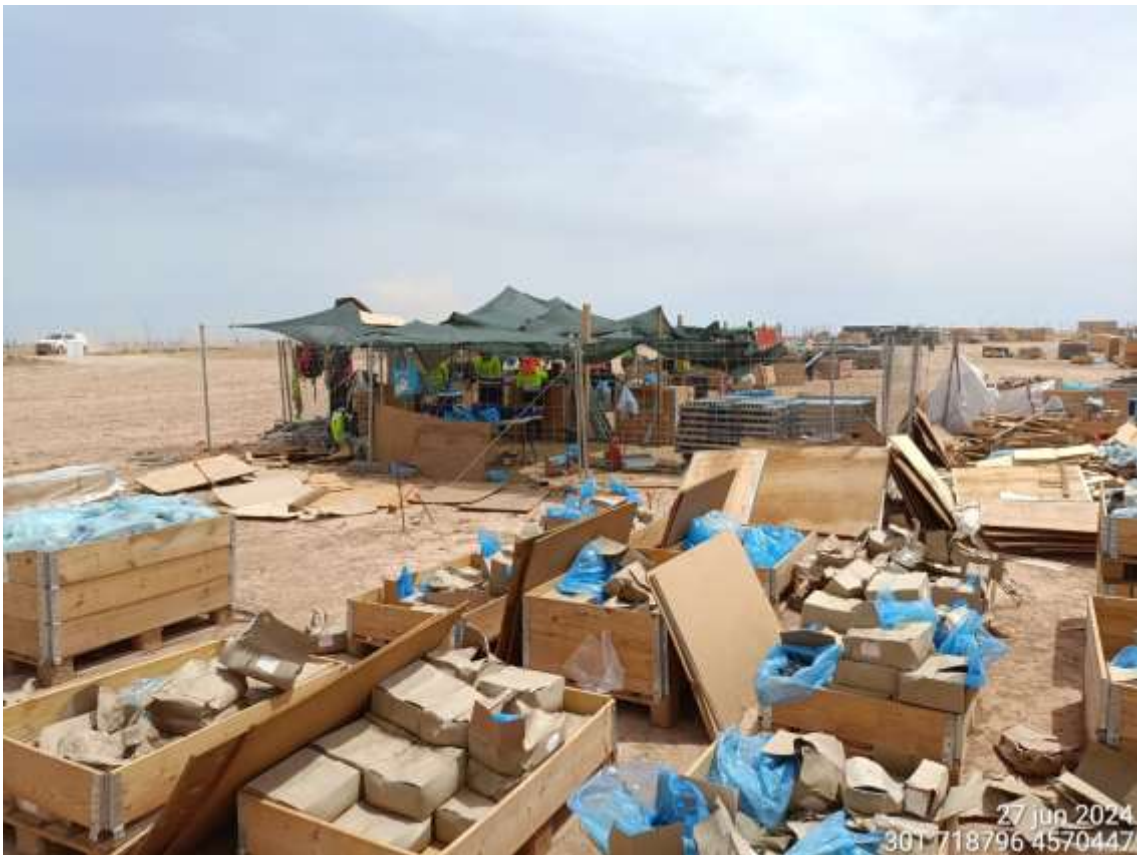
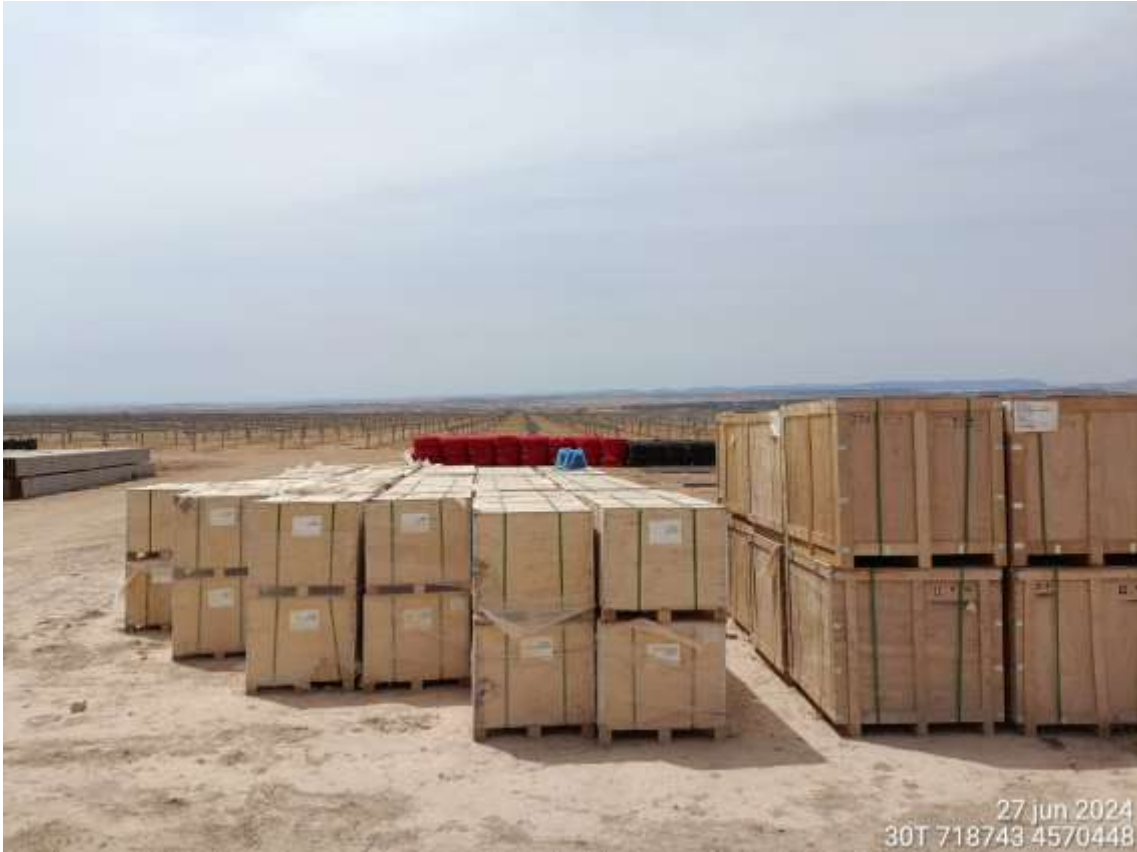
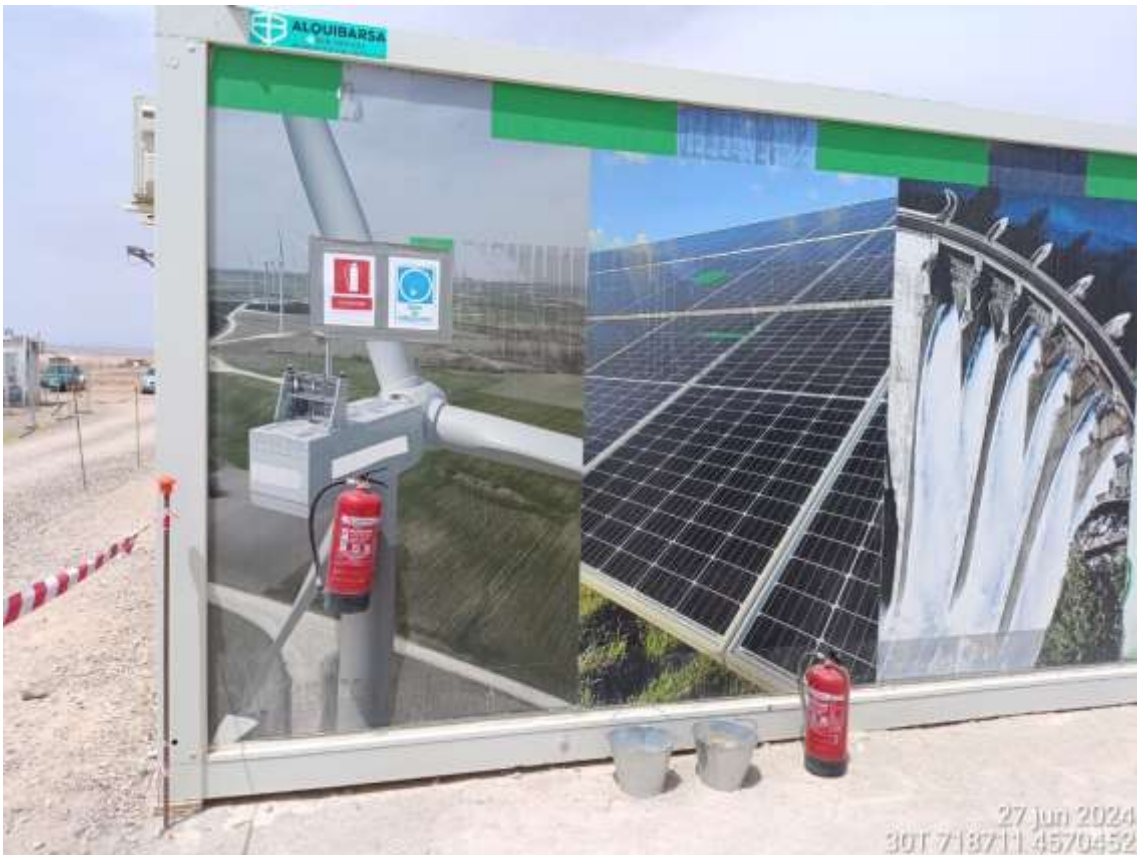
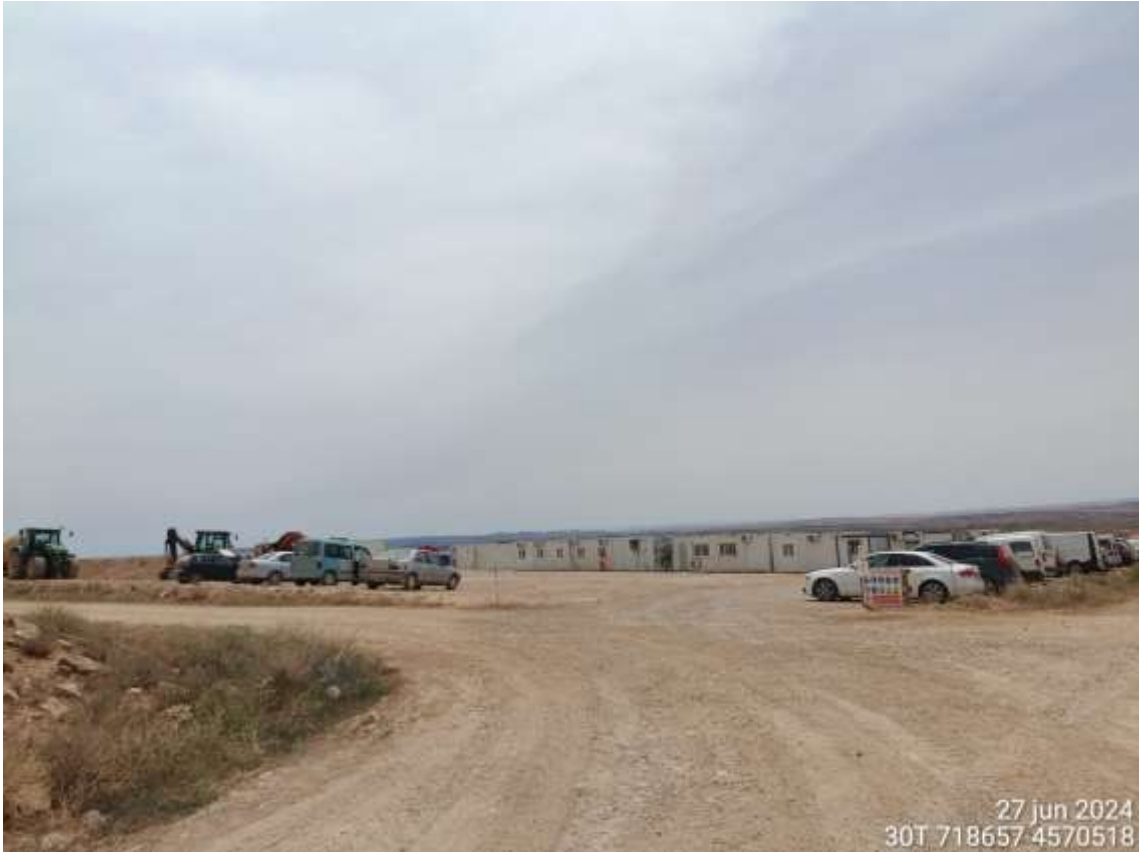
Zona casetas y residuos:

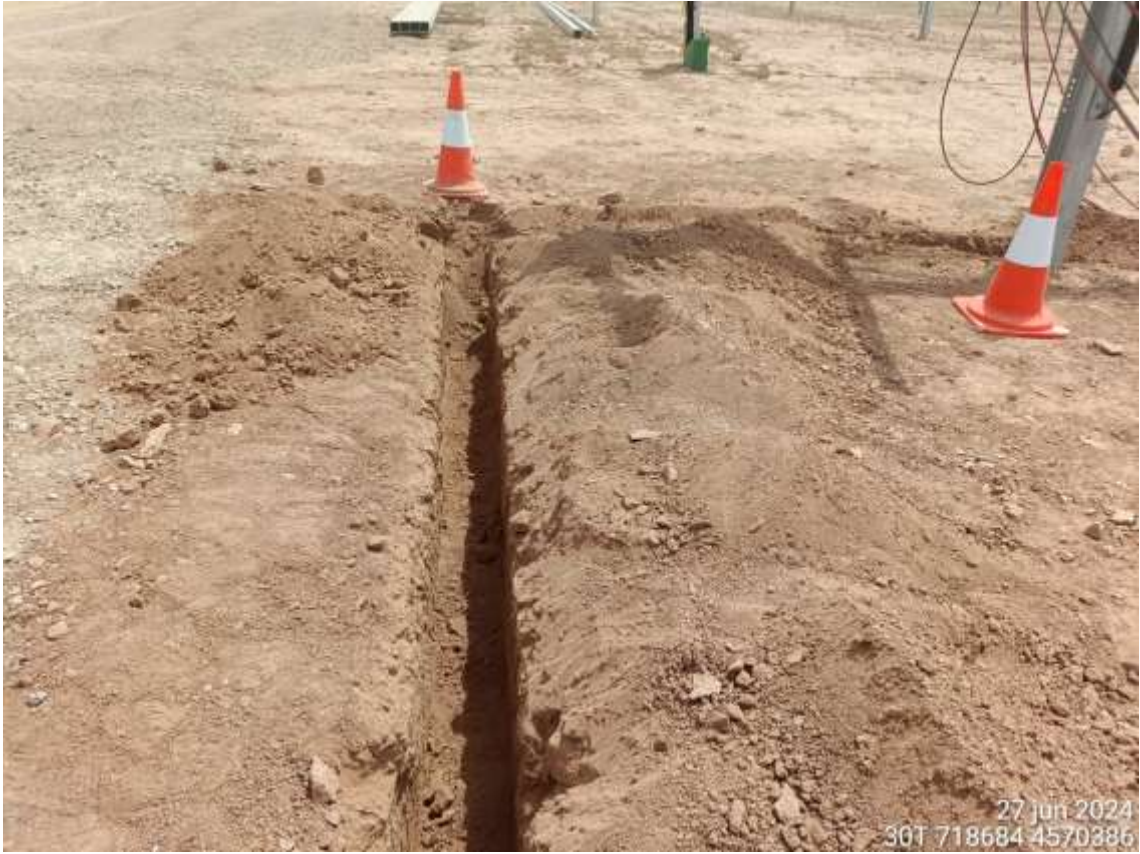
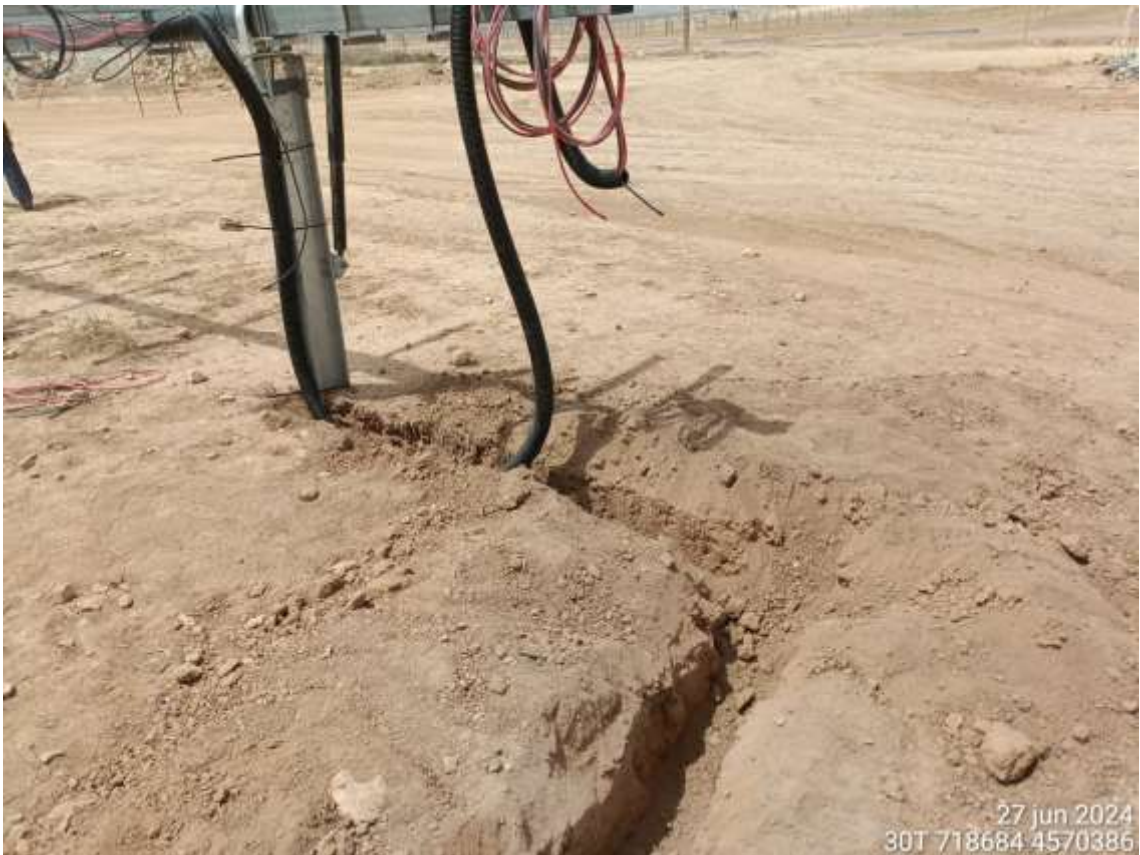
Primeras zanjas

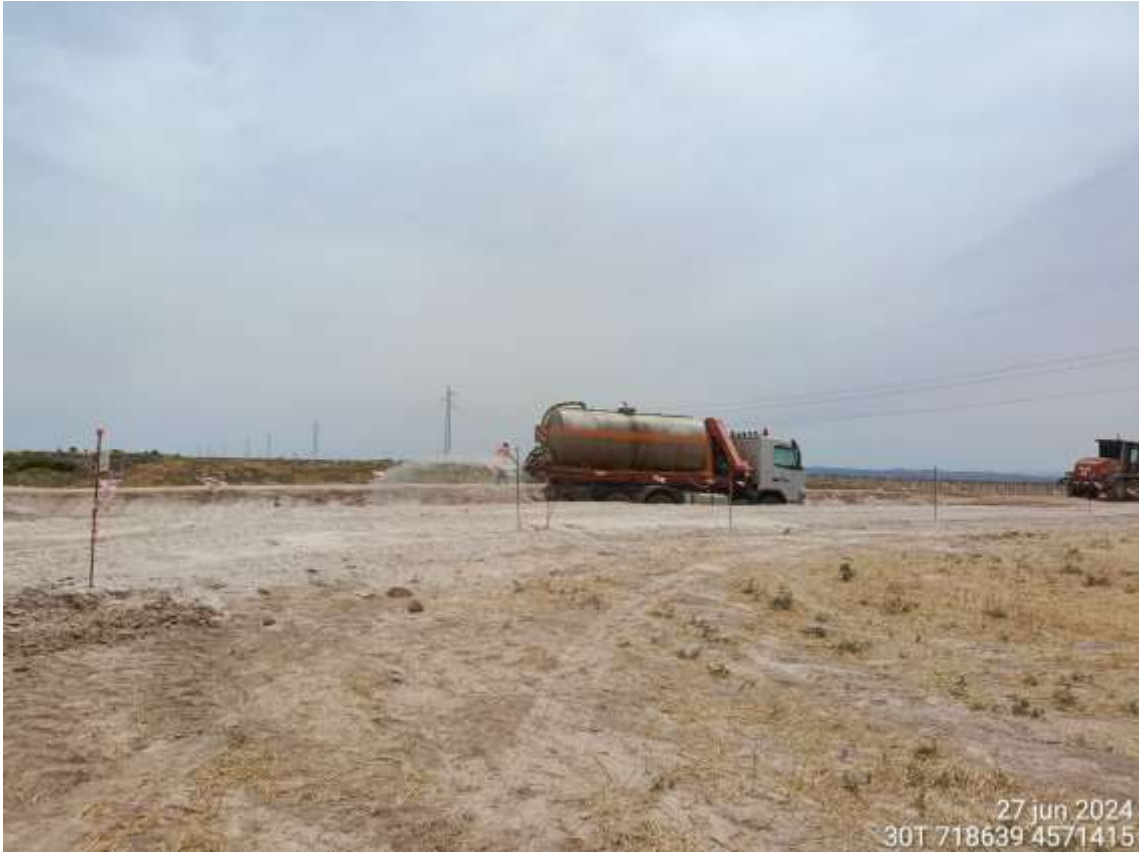
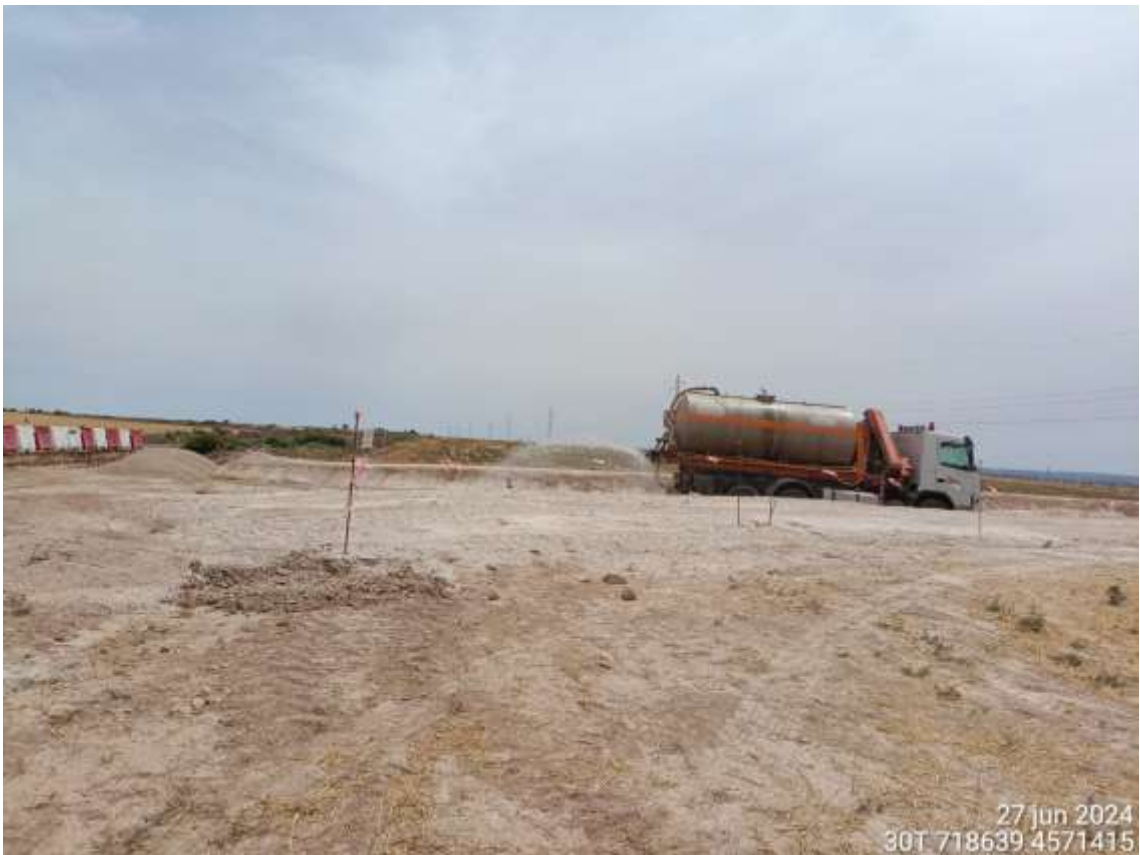
Cuba de riego
