INFORME POSTCONSTRUCTIVO

LAAT Set Odón de Buen-Set El Campillo

FUERZAS ENERGÉTICAS DEL SUR DE EUROPA XX, S.L.

DICIEMBRE 2023

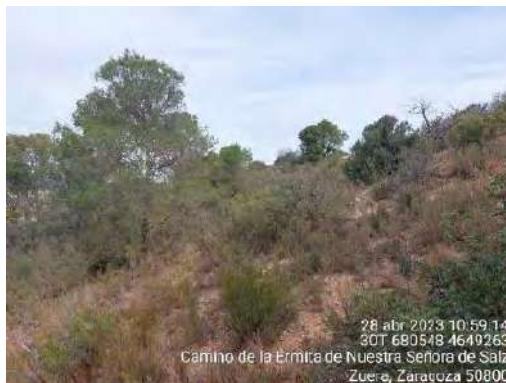
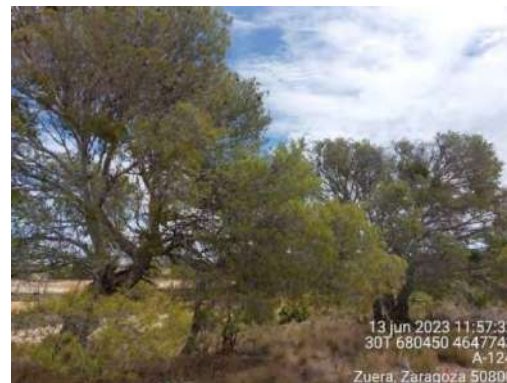
- Se realizan visitas previas para los trabajos de accesos a los apoyos nº 46 y nº 50, realizando marcaje individual de árboles (dos pinos). Se procede a su tala tras el visto bueno del APN de Gurrea de Gállego.
- La maquinaria circula únicamente por las vías de comunicación y por las parcelas de ocupación temporal.

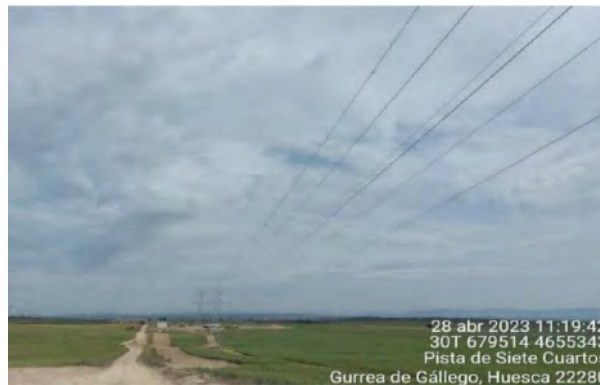
- La colocación de los dispositivos anticolidión en forma de espiral se ha realizado correctamente.
- Durante el transcurso de las obras no se han localizado zonas de nidificación ni colonias de especies de avifauna o quirópteros en el entorno.

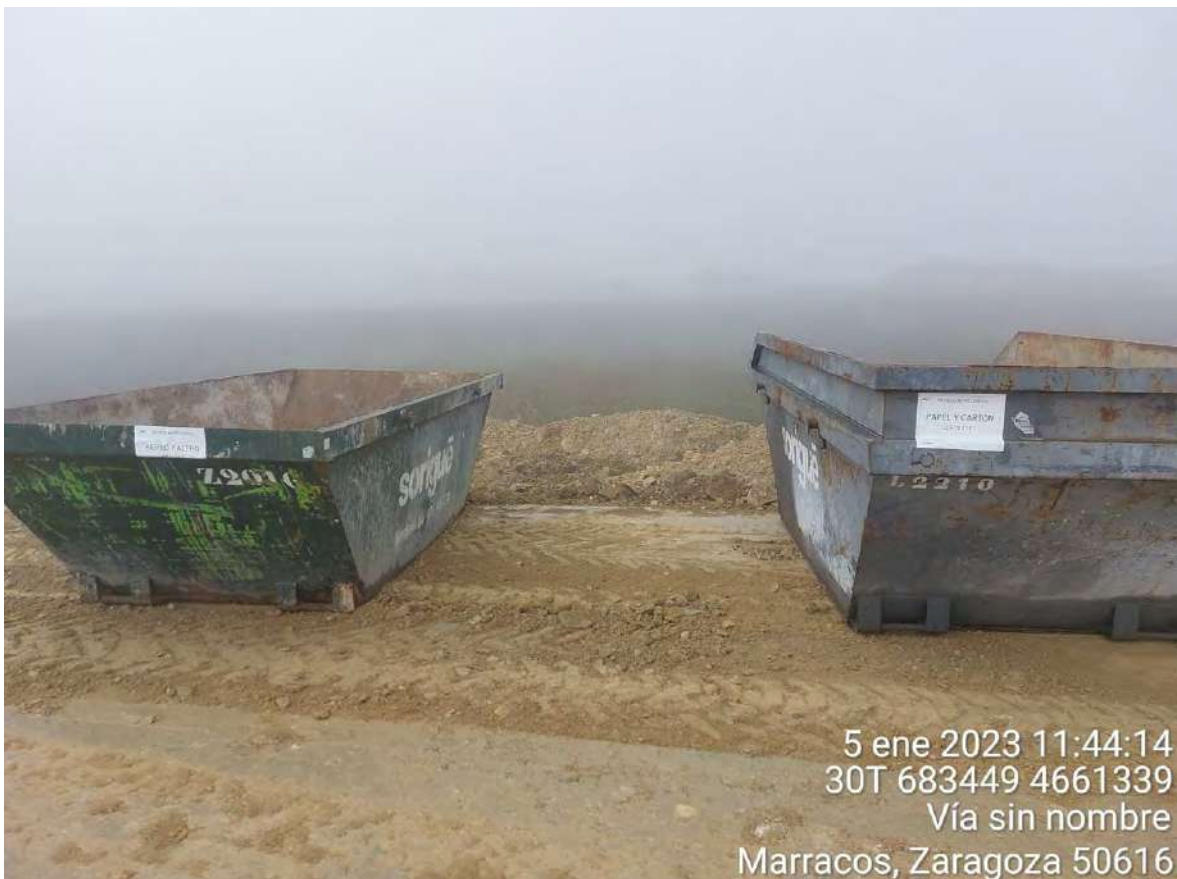
Imagen 3. Contenedores de RNP colocados en OBIII.

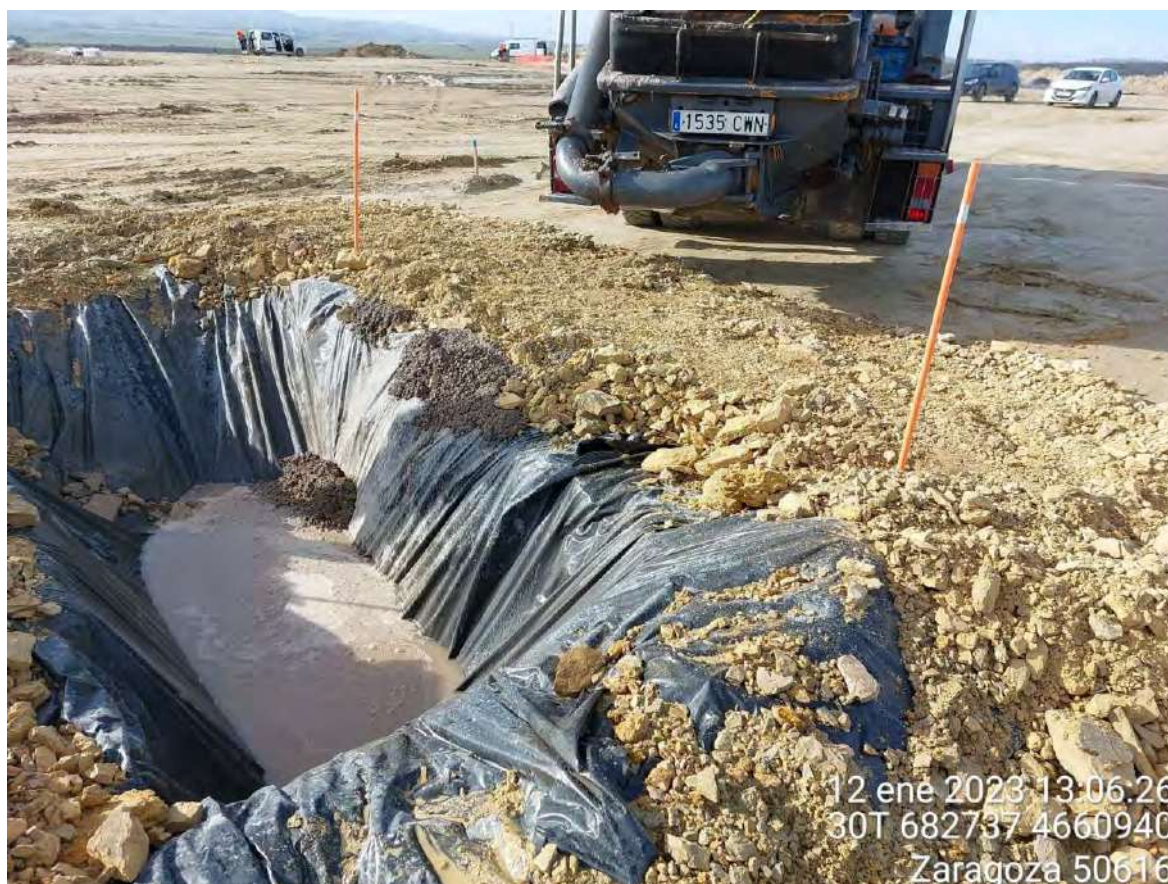
Imagen 2. Pozo de lavado en buen estado apto para el lavado de hormigón en OBIII.

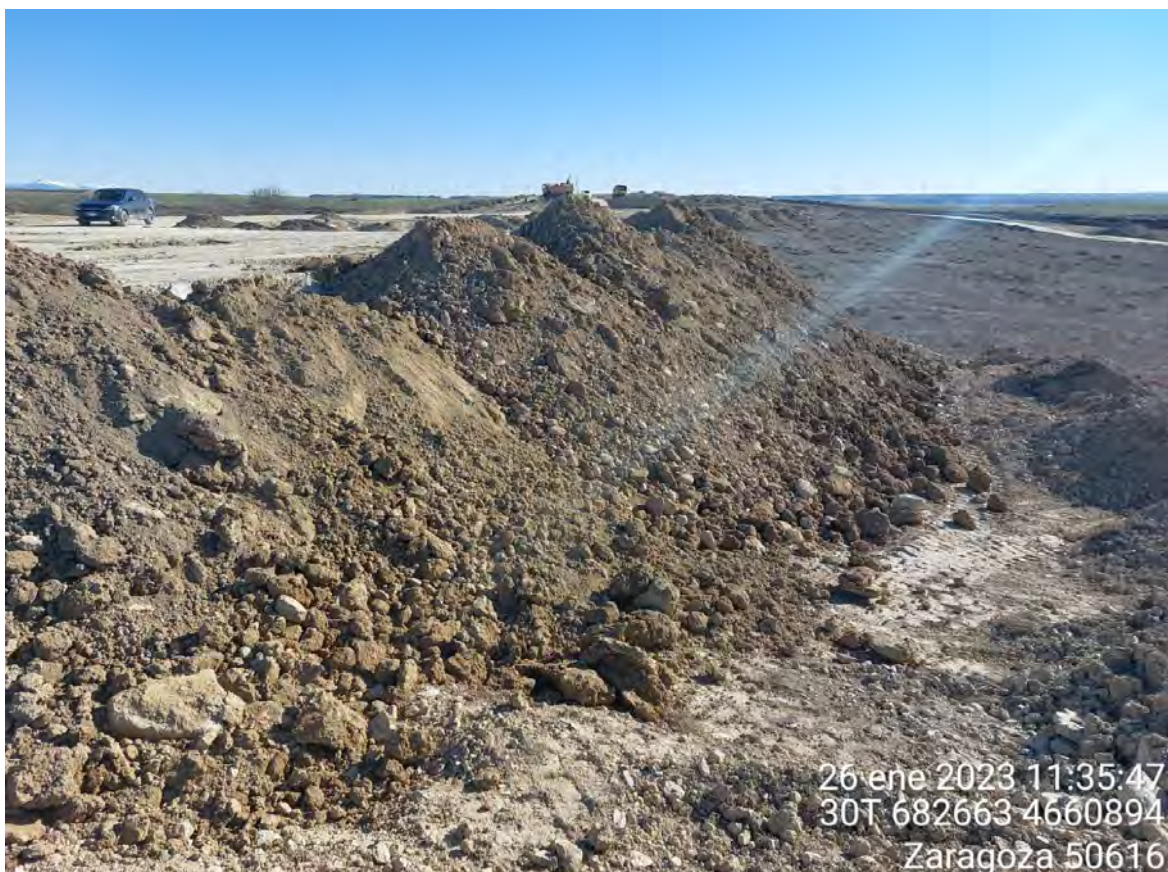
Imagen 3. Tierra vegetal acopiada en OBIII-02 que será utilizada para la restauración de ese talud.

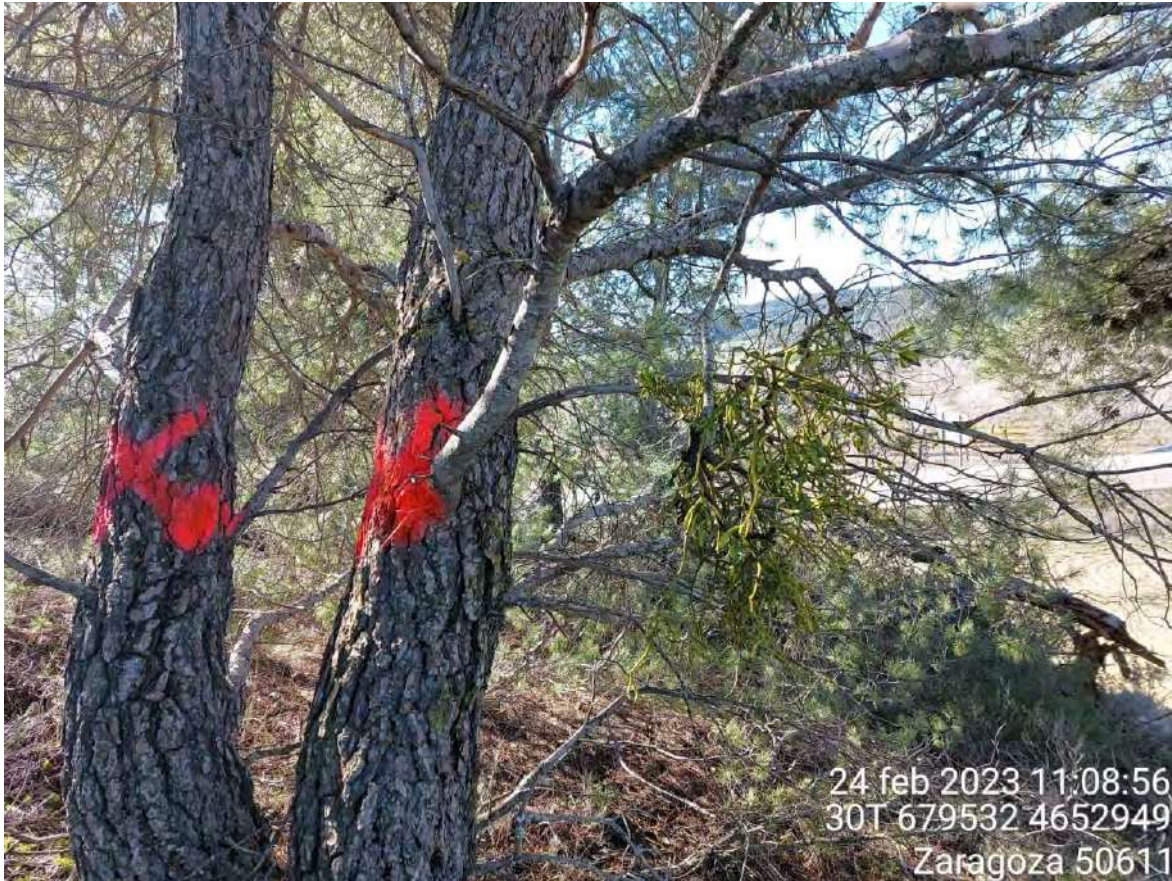
Imagen 5. Marcaje de árboles que se van a talar en la zona del apoyo 50 junto con Ernesto (Tecinsa).

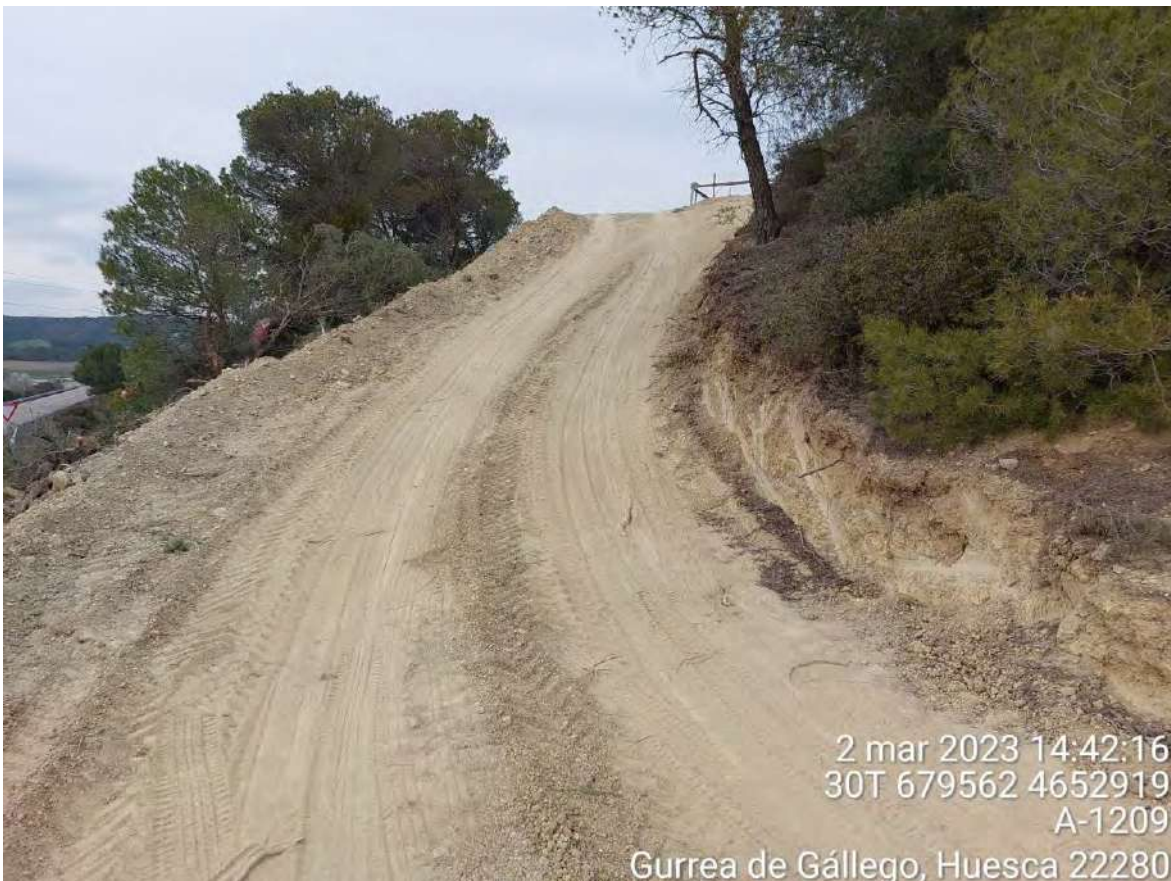
Imagen 5. Acceso al apoyo 50 tras realizar los trabajos de tala y desbroce.

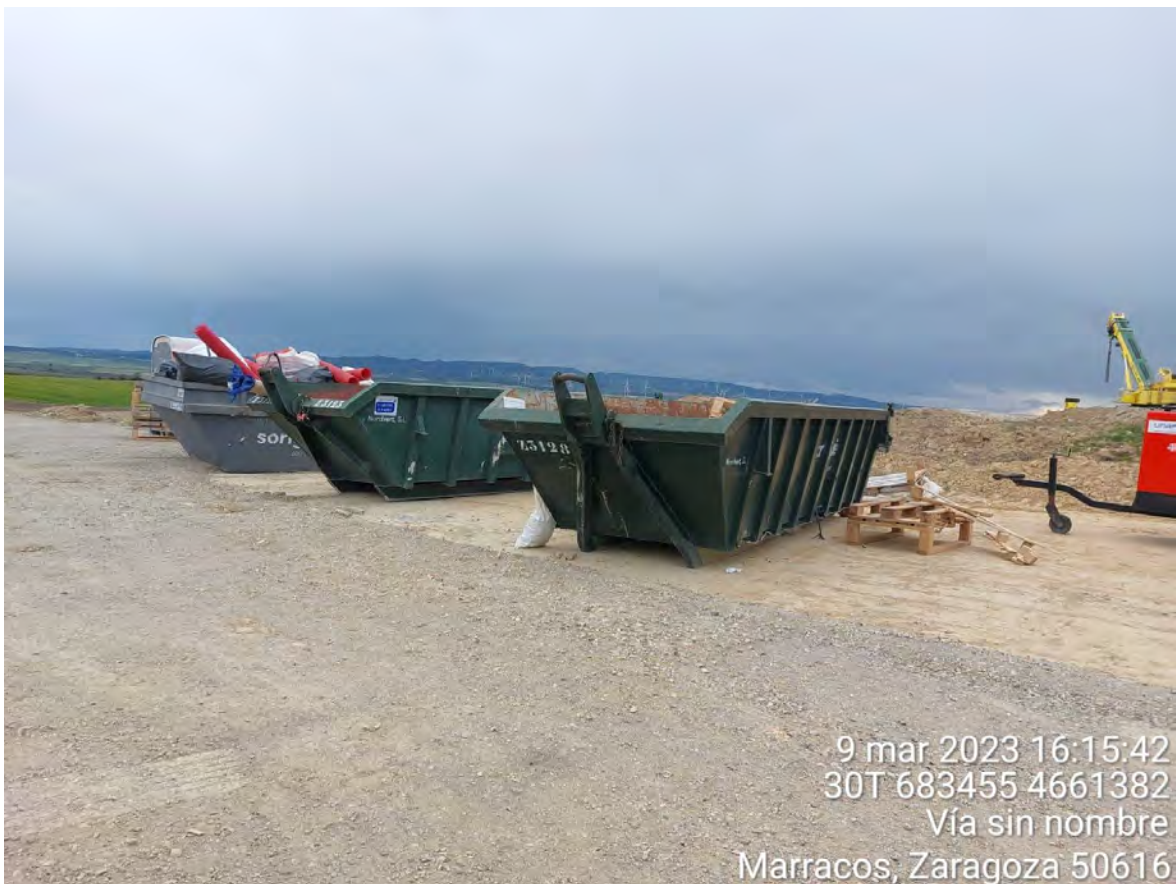
Imagen 2. Contenedores RNP Collosa.

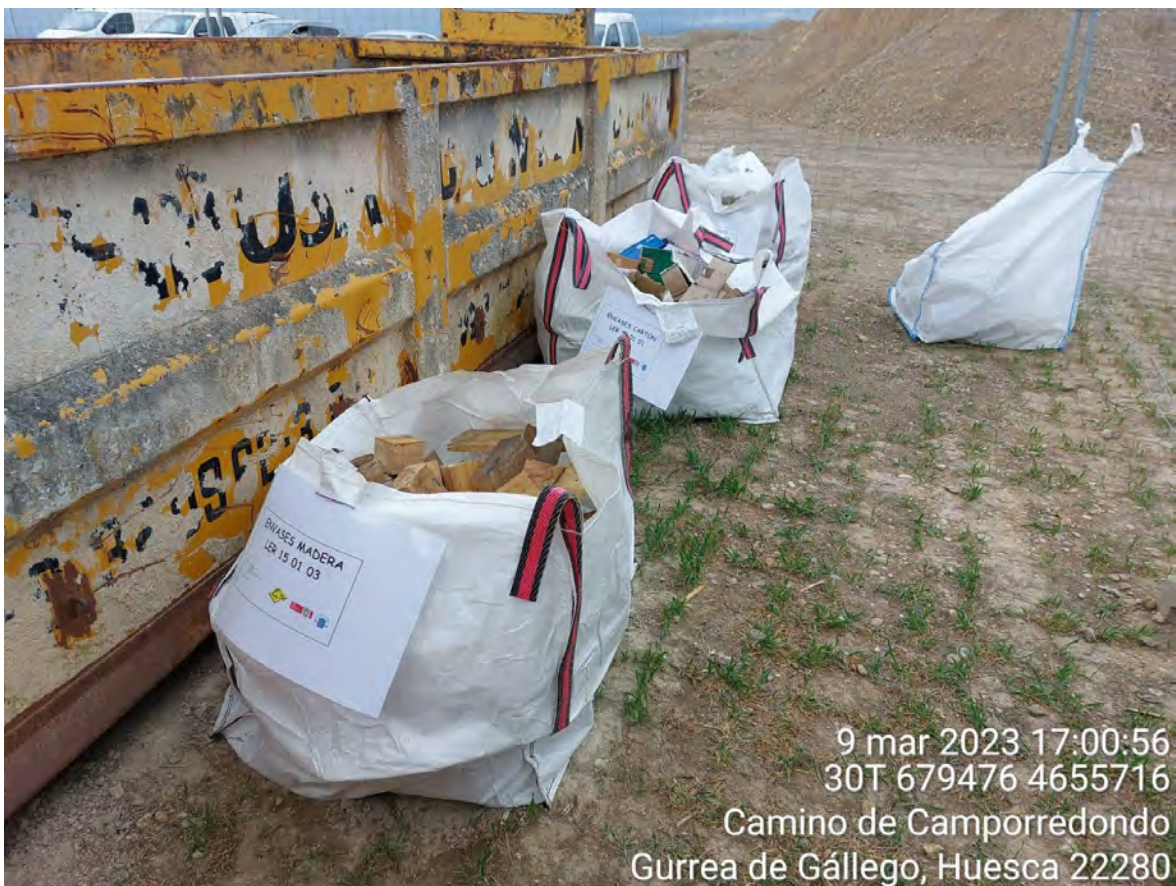
Imagen 3. Punto Limpio TECINSA. Bolsas RNP.

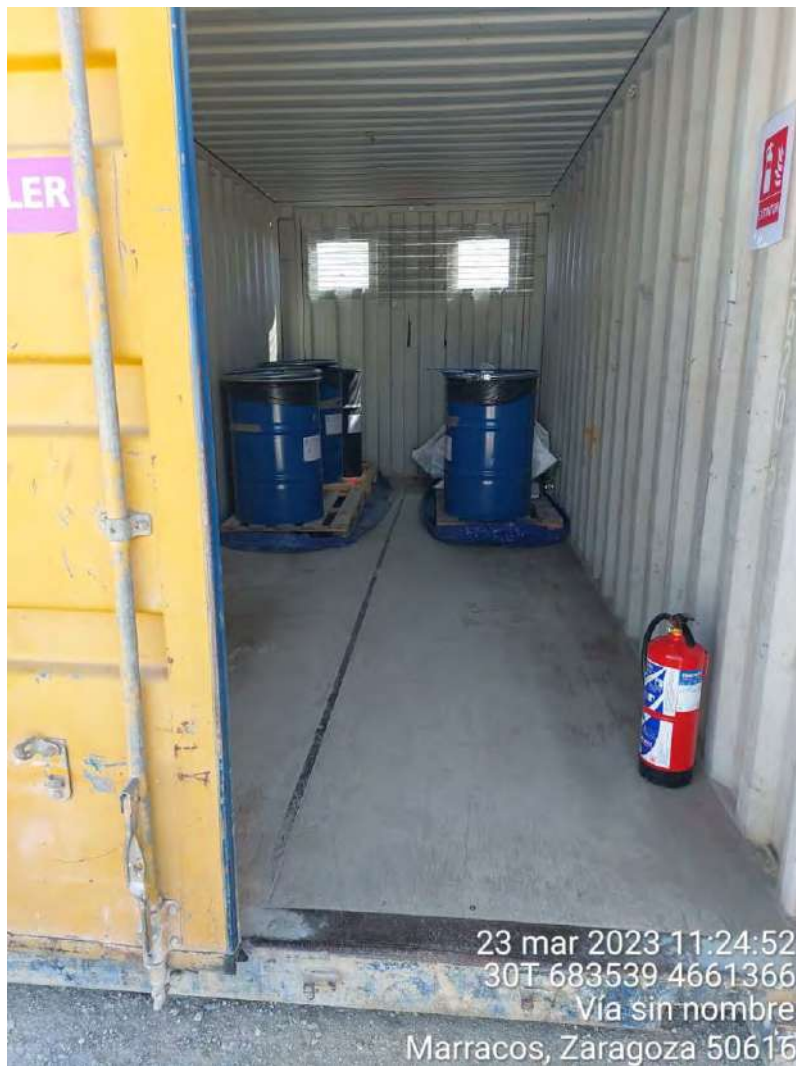
Imagen 2. Almacén de RP de Nordex en buenas condiciones.

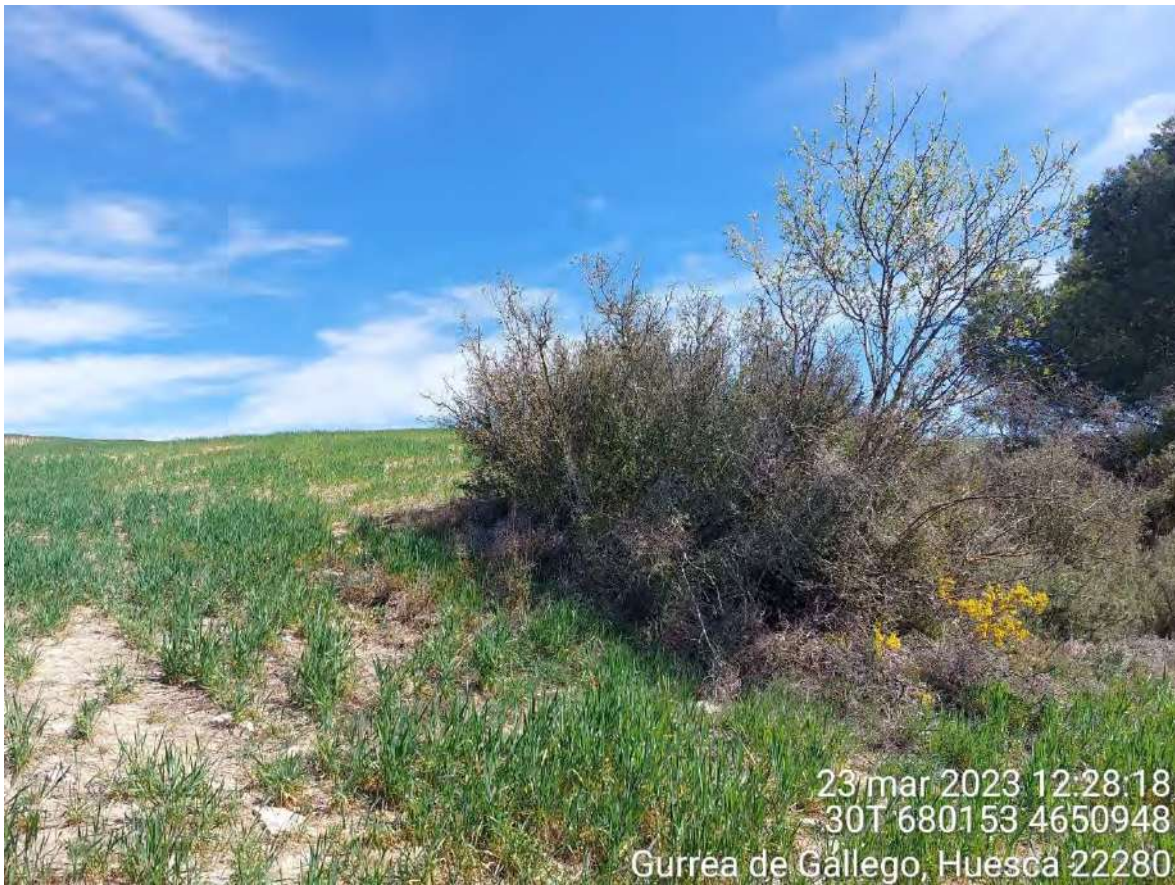
Imagen 3. Pie que puede eliminarse en el apoyo 59 revisado con TECINSA.

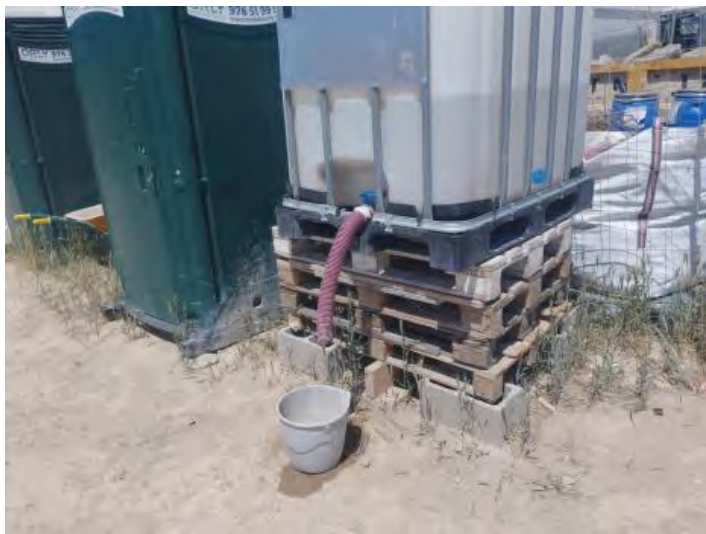
Almacenaje de líquido sin etiquetar.

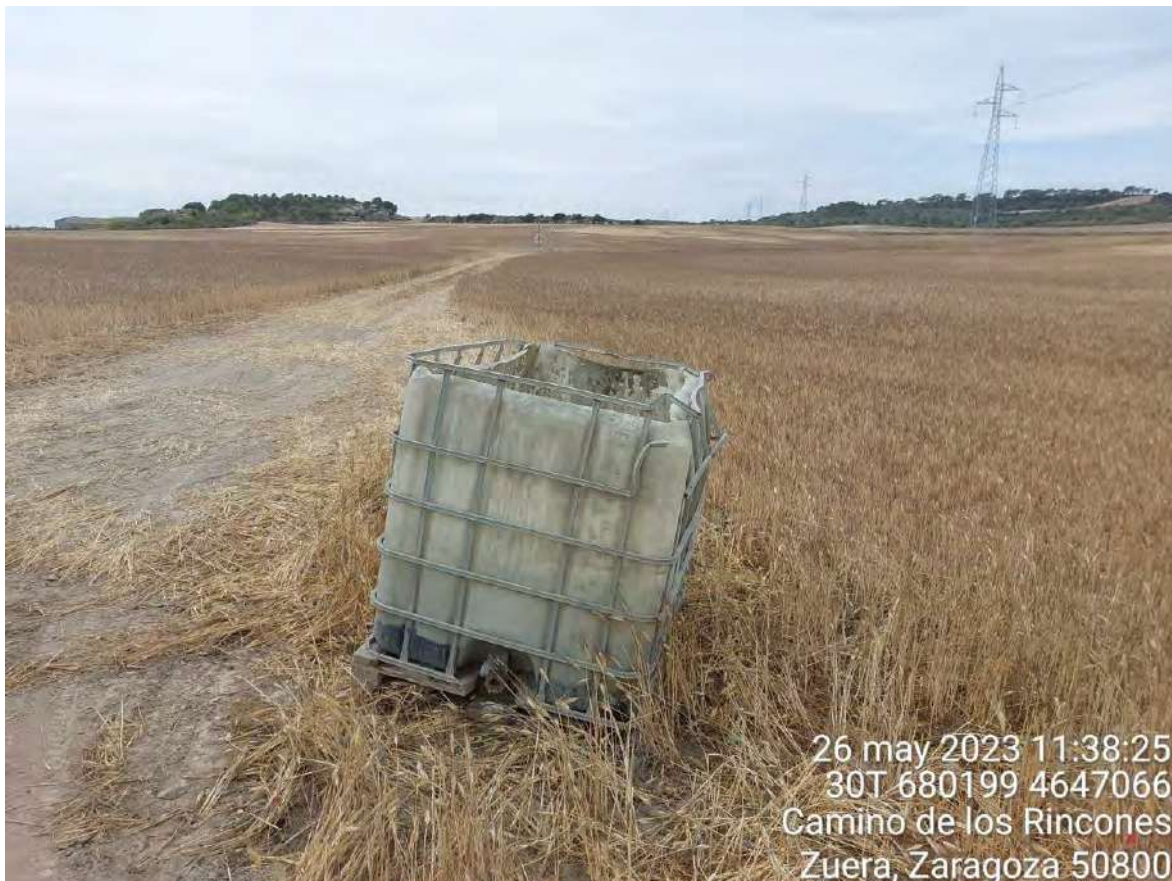
Imagen 2. Depósito utilizado para realizar lavados.

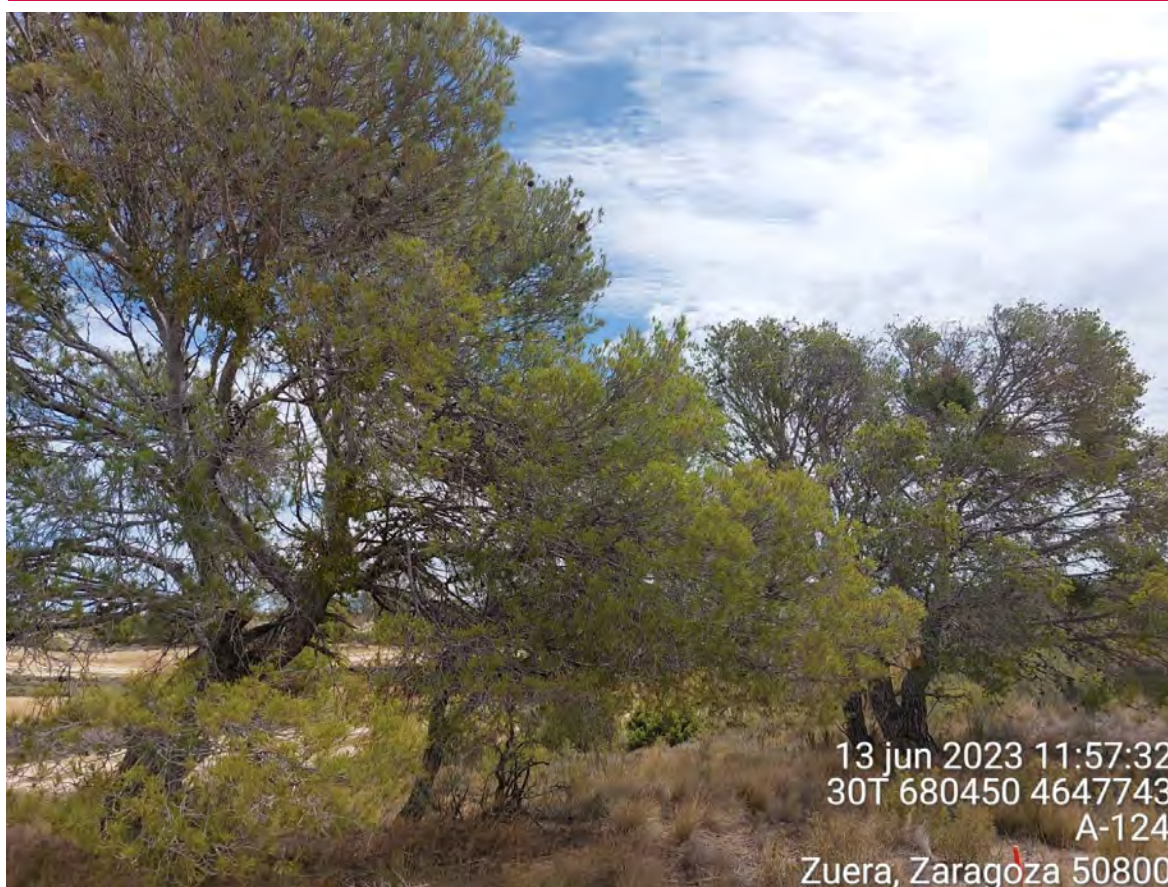
Imagen 1. Pinos que se van a arrancar en el apoyo 71 de la LAT.

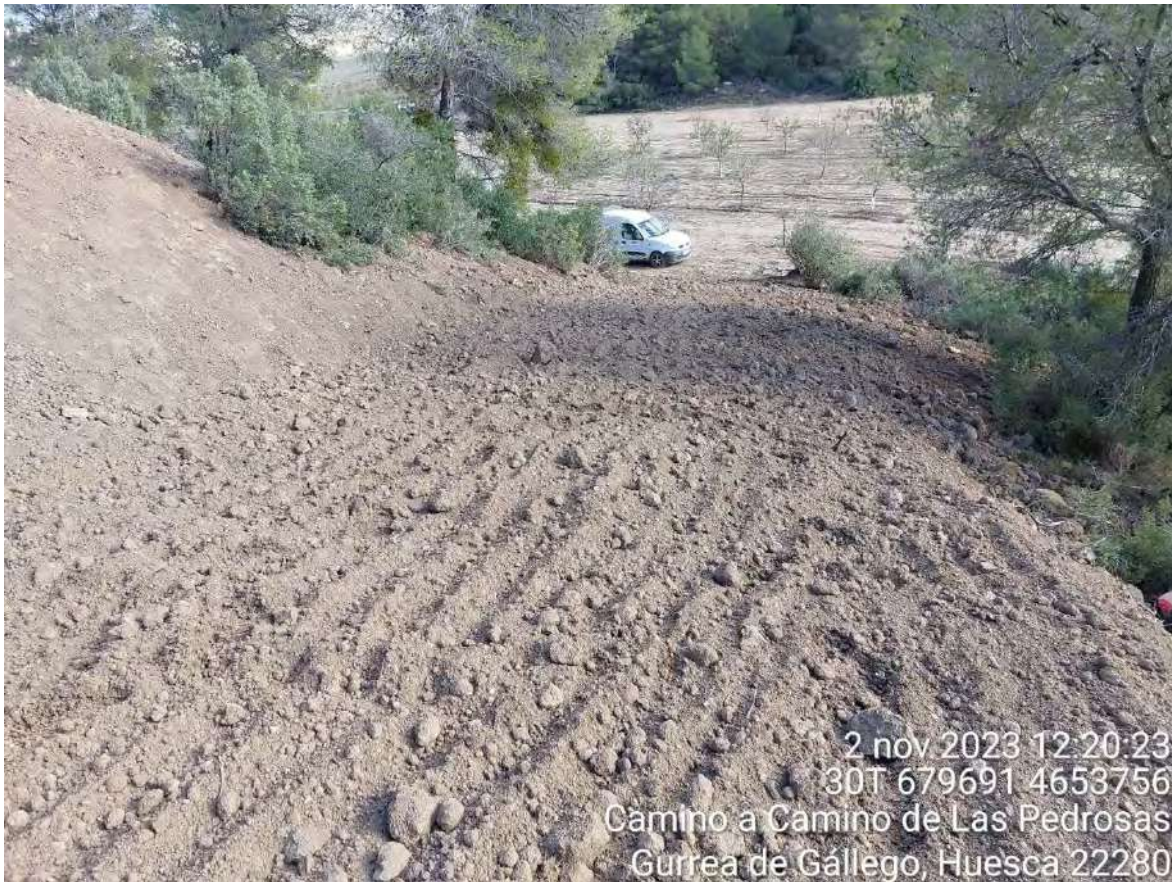
Imagen 1. Apoyo 46 tras la restauración morfológica.

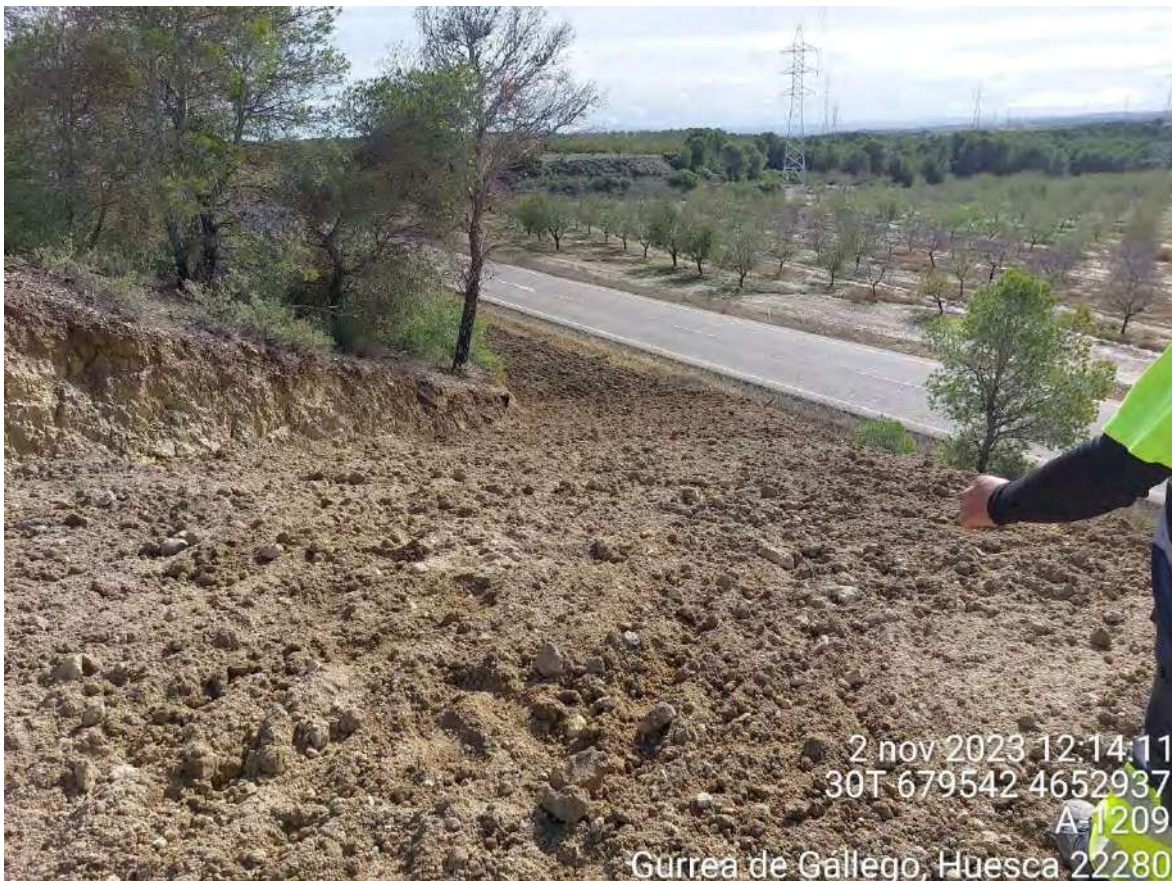
Imagen 2. Apoyo 50 tras la restauración morfológica.

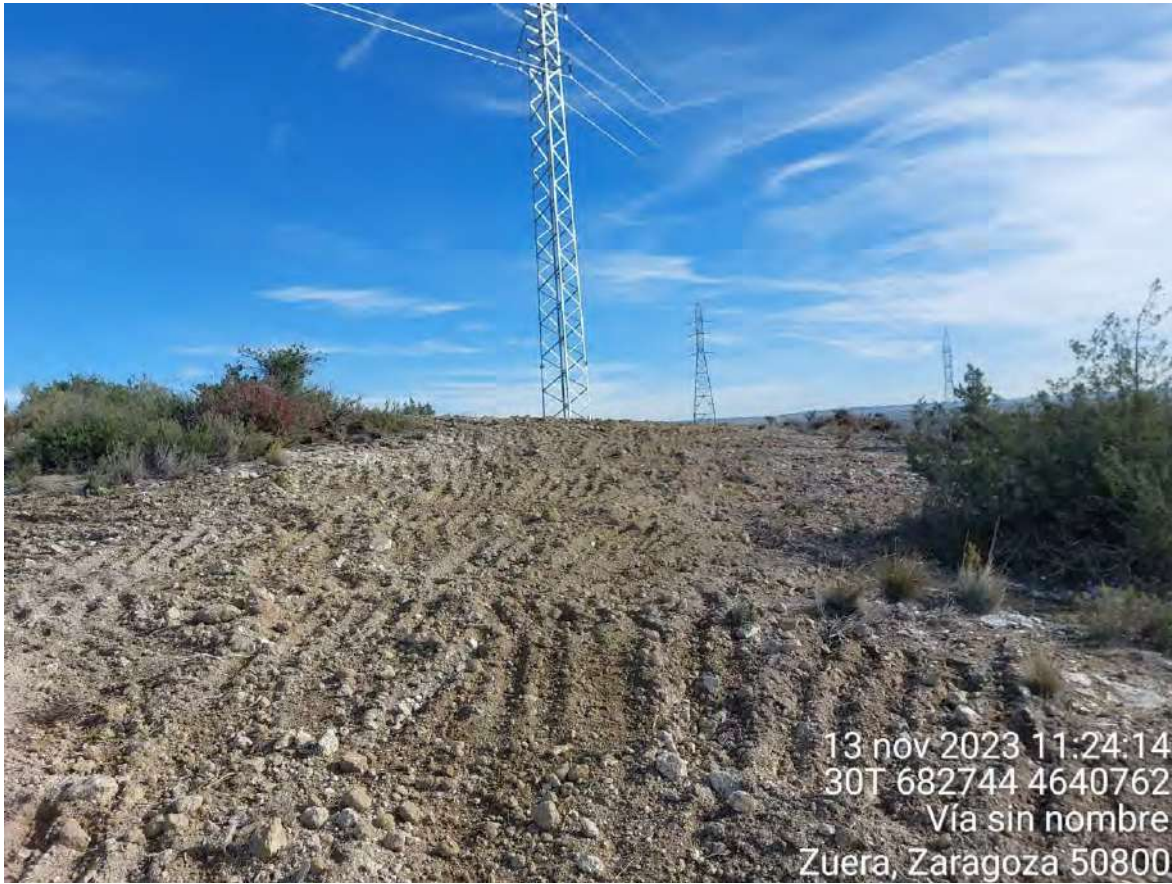
Imagen 1. Apoyo 100 restaurado morfológicamente.

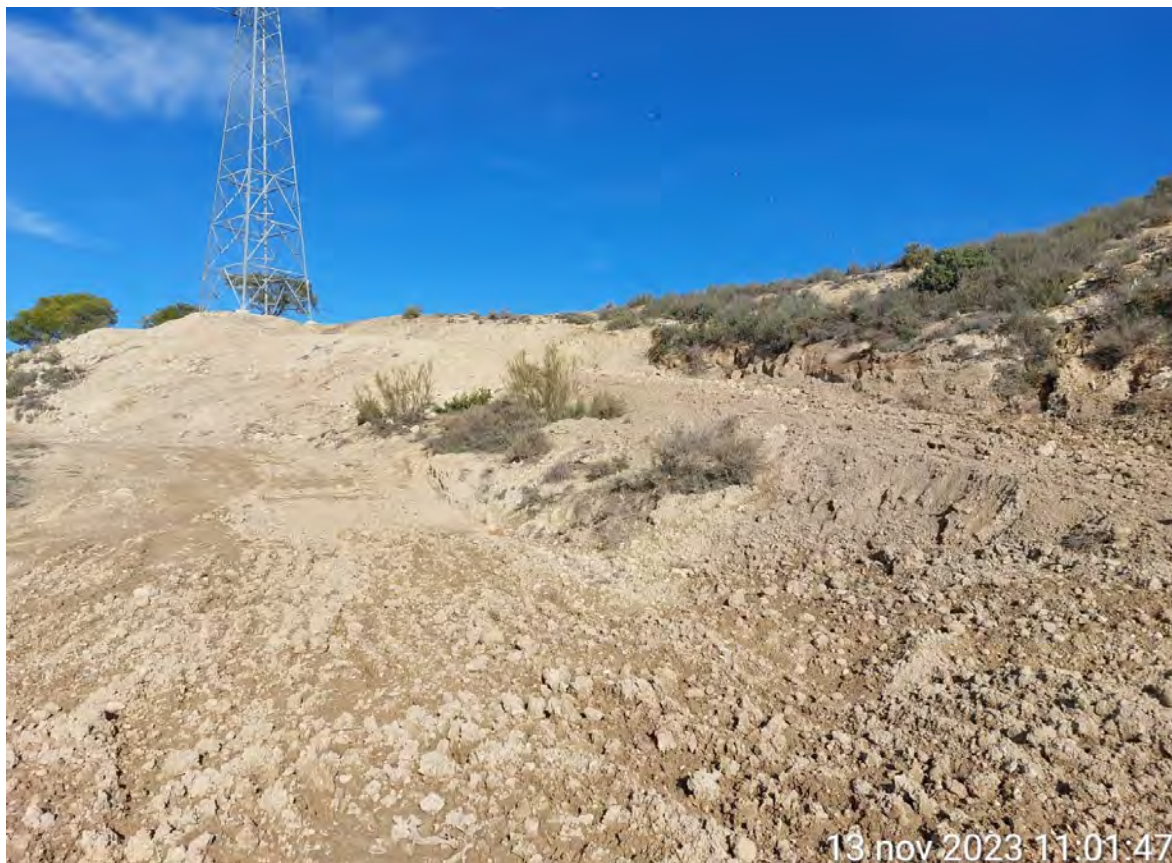
Imagen 2. Apoyo 71 restaurado morfológicamente.

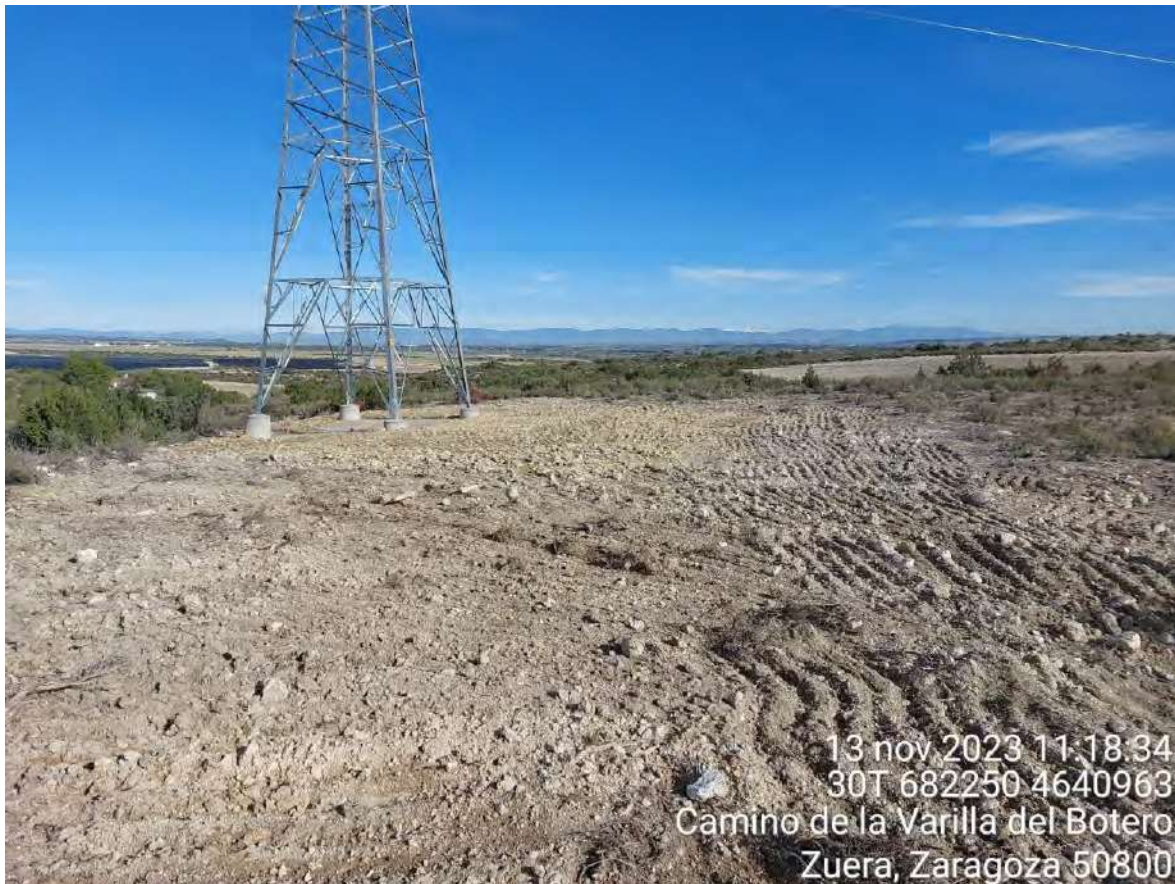
Imagen 3. Apoyo 98 restaurado morfológicamente.

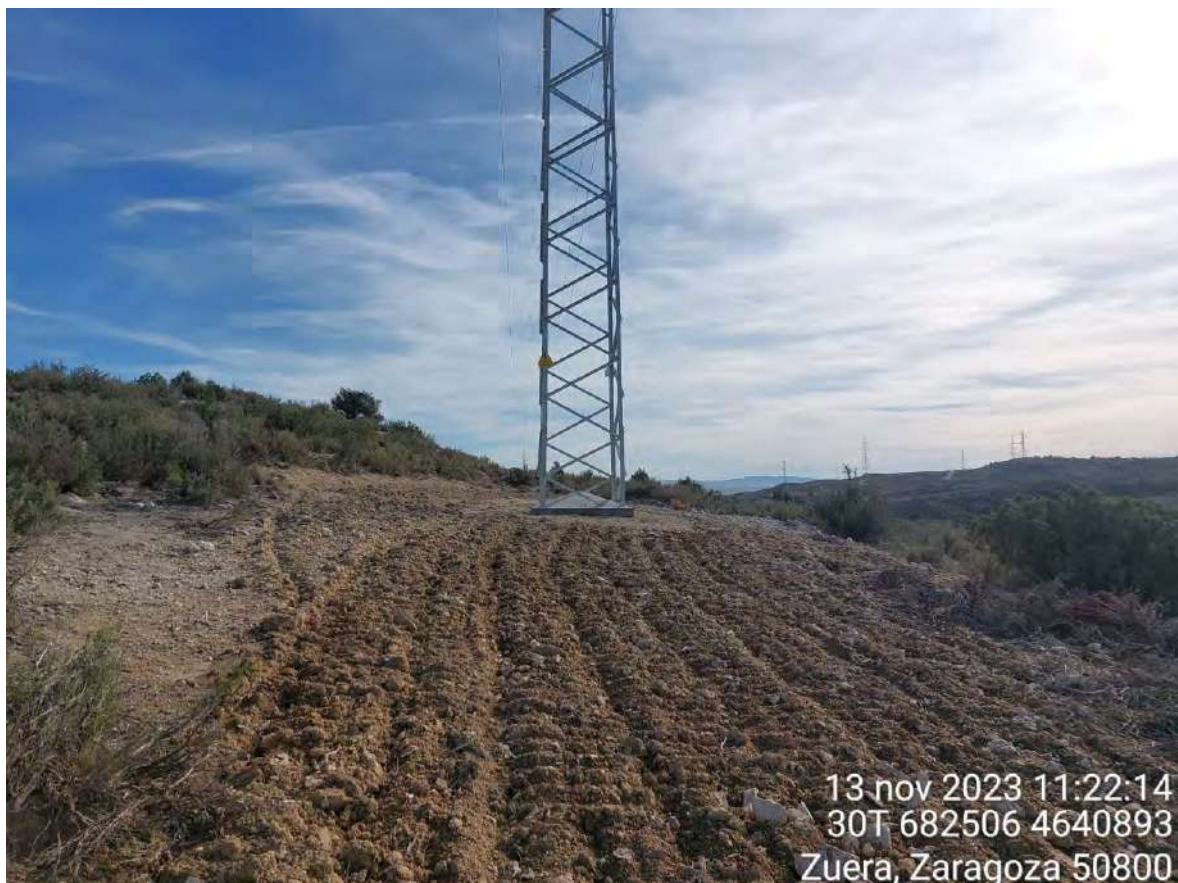
Imagen 4. Apoyo 99 restaurado morfológicamente.
