INFORME POSTCONSTRUCTIVO  
PARQUE EÓLICO ODÓN DE BUEN III  
TM MARRACOS (ZARAGOZA)

**FUERZAS ENERGÉTICAS DEL SUR DE  
EUROPA XVIII, S.L.**

**DICIEMBRE 2023**

TESTA Calidad y Medio ambiente S.L.

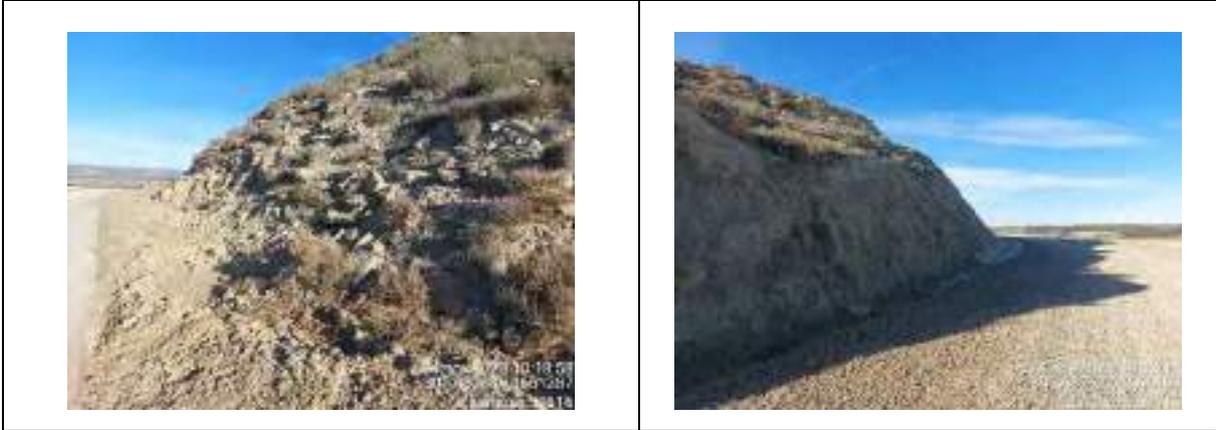
CONTROL DE LA RETIRADA, ACOPIO Y MANTENIMIENTO DE LA TIERRA VEGETAL
<b>Objetivos</b>
<p>Verificar el espesor de tierra vegetal retirada en relación a la profundidad que puede considerarse con características de tierra vegetal, así como la correcta disposición de los acopios, en cordones de reducida altura para evitar la compactación del a tierra y el arrastre por escorrentía</p>
<b>Resultado</b>
<ul style="list-style-type: none"> <li>• La tierra vegetal se ha acopiado en las inmediaciones de las superficies de las cuales se han extraído.</li> <li>• Correcto acopio de la tierra vegetal en montones cuya altura máxima es de 1,5 m, con el fin de evitar el deterioro durante su conservación, correctamente separados del resto de material extraído y señalizando mediante balizas. Durante las obras se abre una no conformidad por el acopio de la tierra vegetal en cordones de altura superior a 1,5 metros, se descabeza el acopio de tierra dejándolo a una altura inferior a 1,5 m y se cierra la NC. También se ha evitado su mezcla con materiales inertes.</li> </ul>

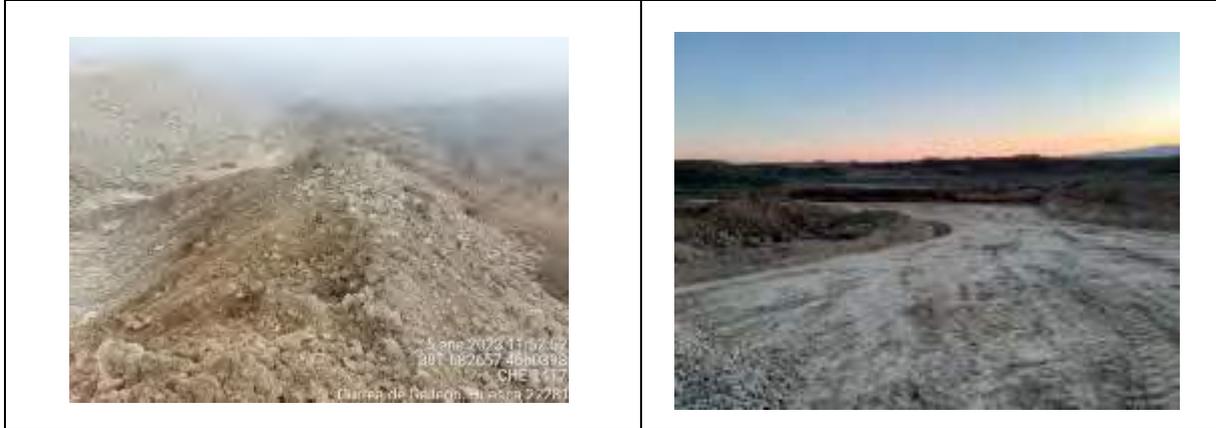
<b>CONTROL SOBANTES DE EXCAVACIÓN EN LA TIERRA VEGETAL</b>	
<b>Objetivos</b>	Evaluar la presencia de materiales rechazables en el almacenamiento de tierra vegetal.
<b>Resultado</b>	<ul style="list-style-type: none"> <li>Inexistencia de sobrantes en las zonas de acopio de tierra vegetal.</li> </ul>

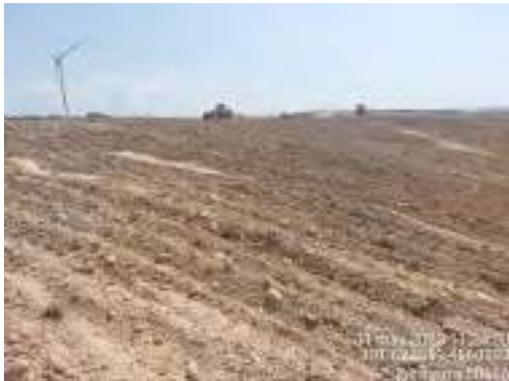
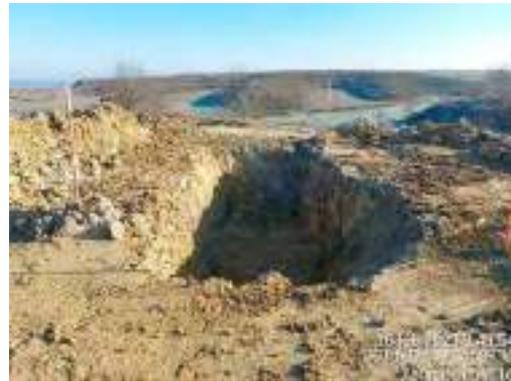
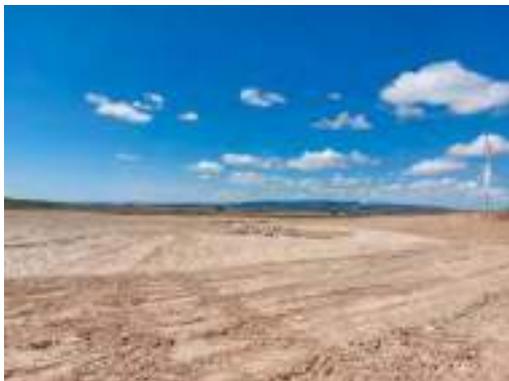
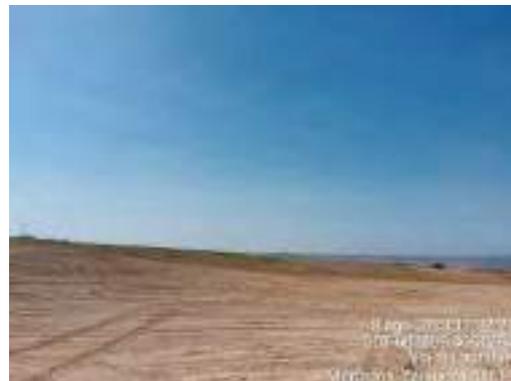
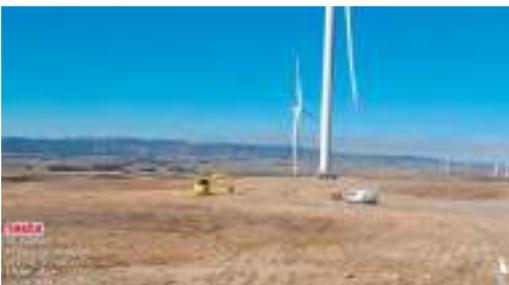
- Se ha creado una balsa, a unos 200 m de OBIII-01, que se llena con las lluvias y queda pendiente de eliminar.

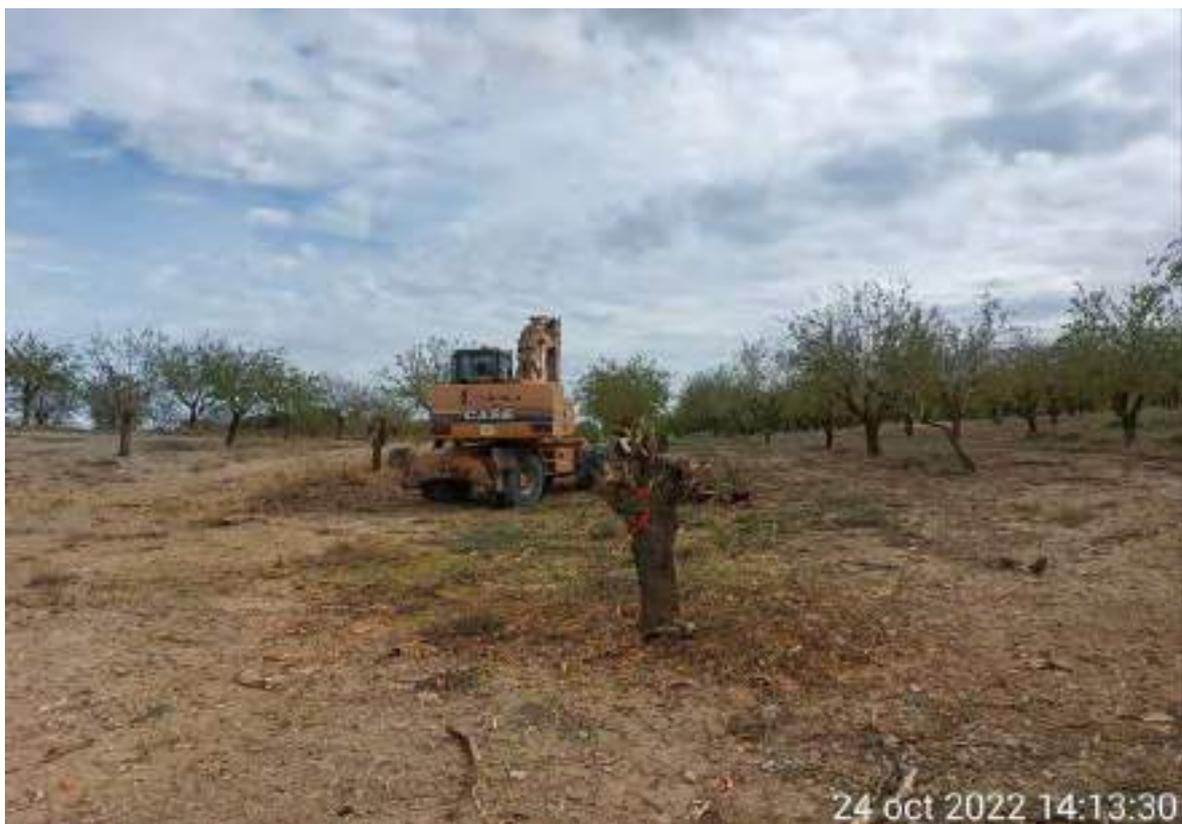
Imagen 2. Maquinaria de Hidroman triturando los almendros marcados para arrancarse.

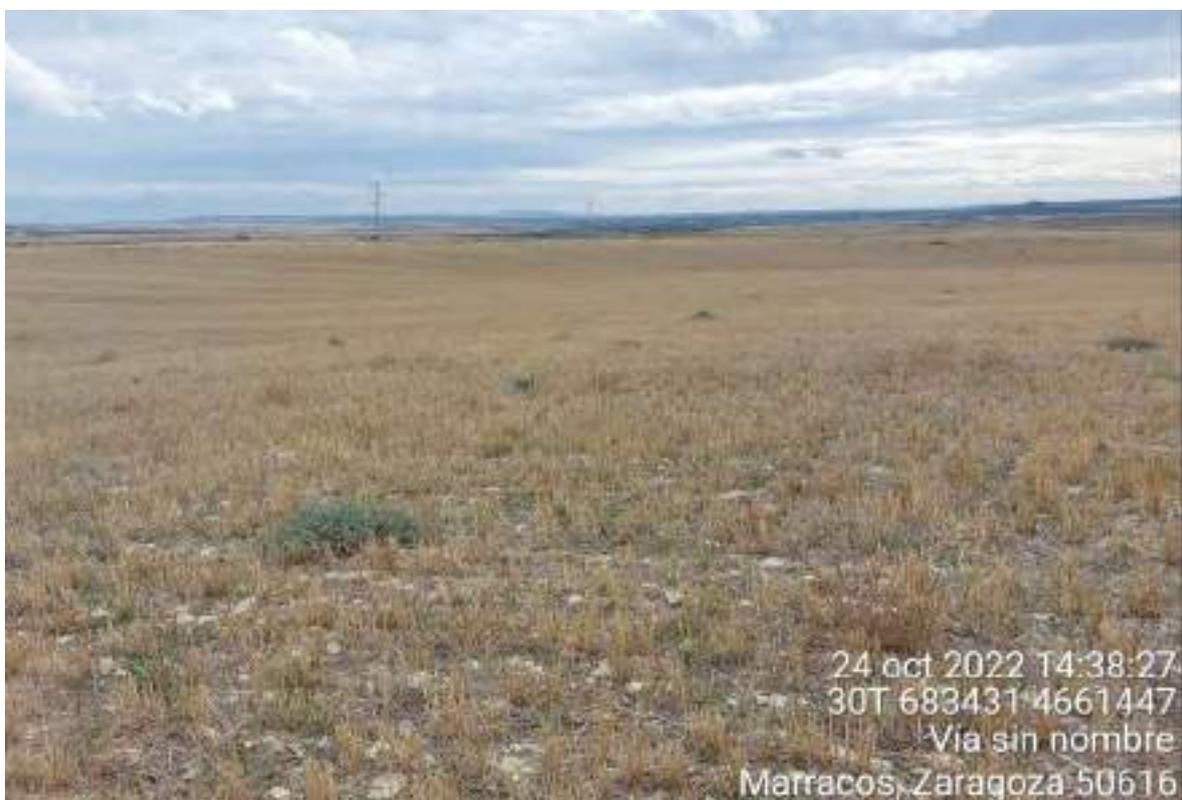
Ilustración 3. Estaquillado de la posición SBIII-01.

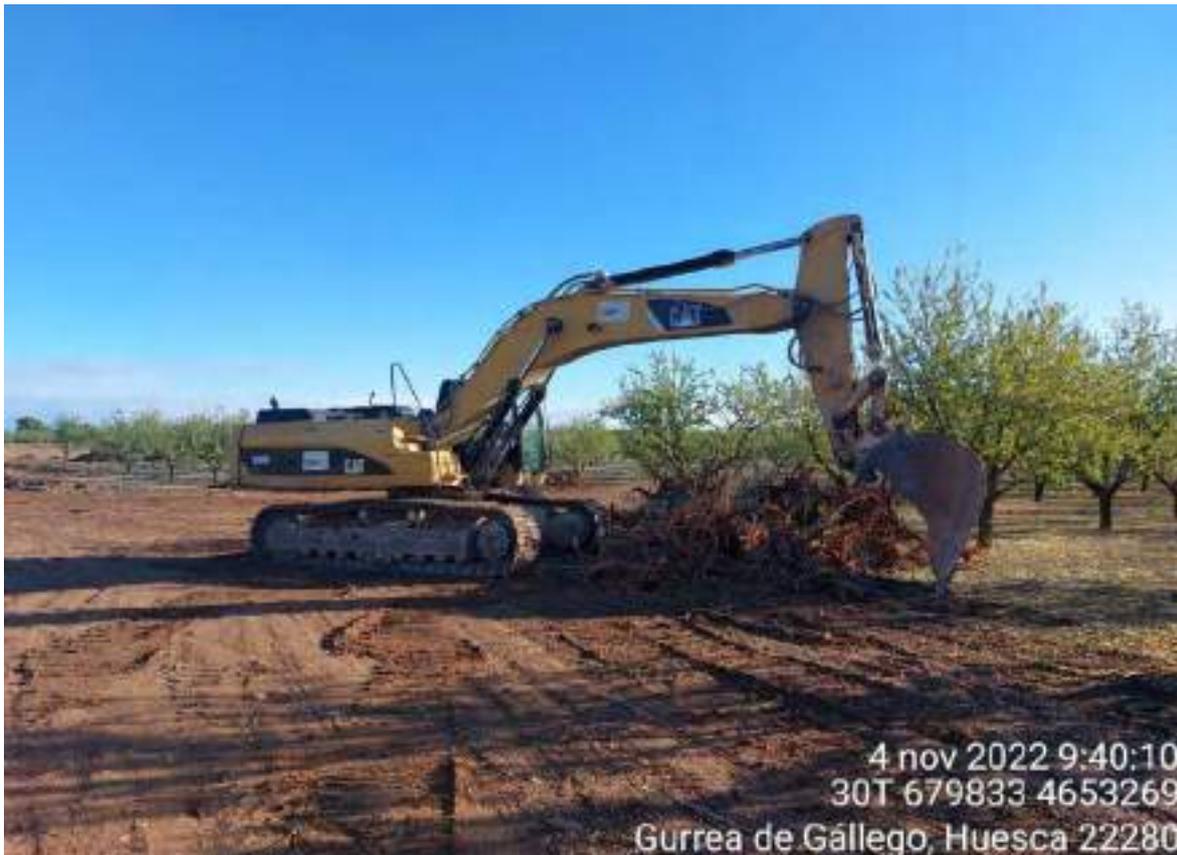
Imagen 2. Máquina en OBII-03 tras arrancar los almendros y amontonar el material extraído.

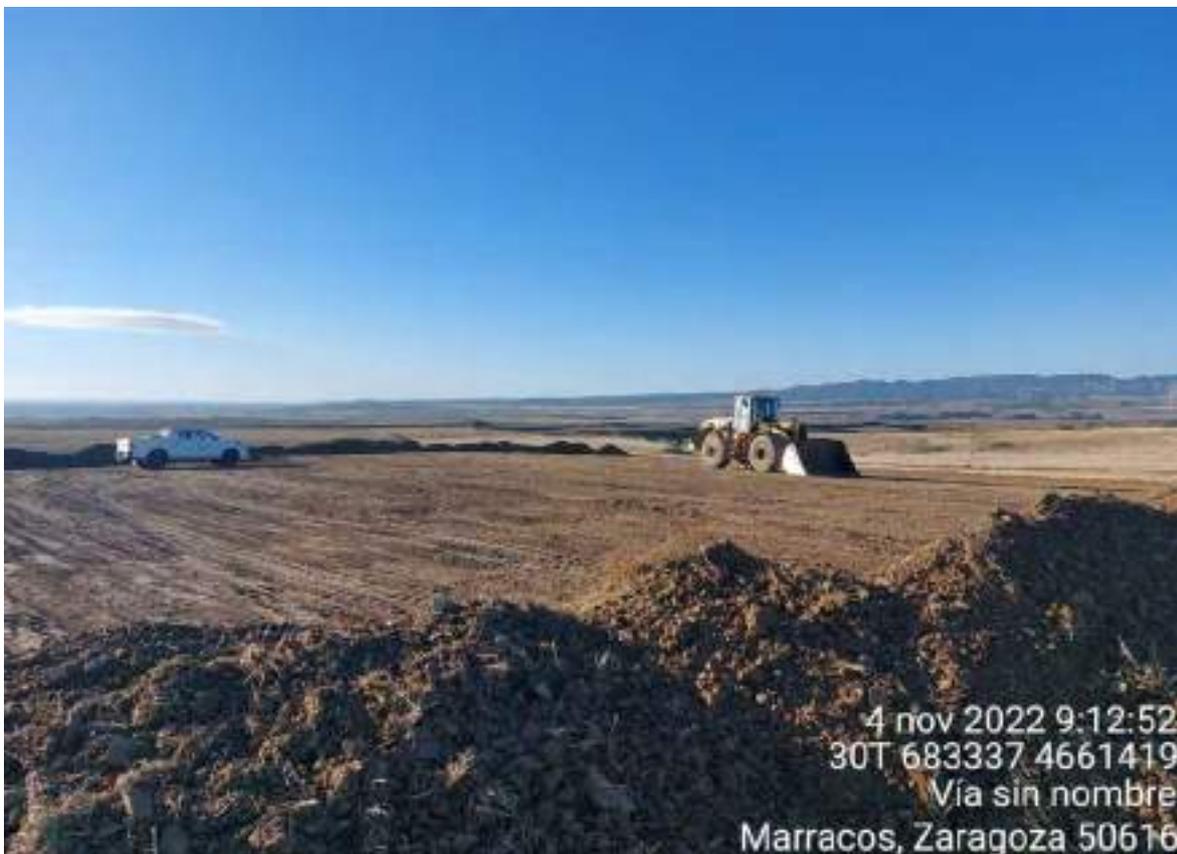
Imagen 3. Montones de tierra apilados tras trabajos de excavación en OBIII-01.

Desde el primer día se ha insistido en la importancia de esta actuación. Por lo tanto, no puede ocurrir en un futuro, y a partir de ahora, la tierra vegetal se debe colocar en cordones correctamente separados del resto del material extraído y señalizarlo mediante balizas. Con la parte de tierra mezclada, se deberá extender y roturar para que el material pueda airearse.

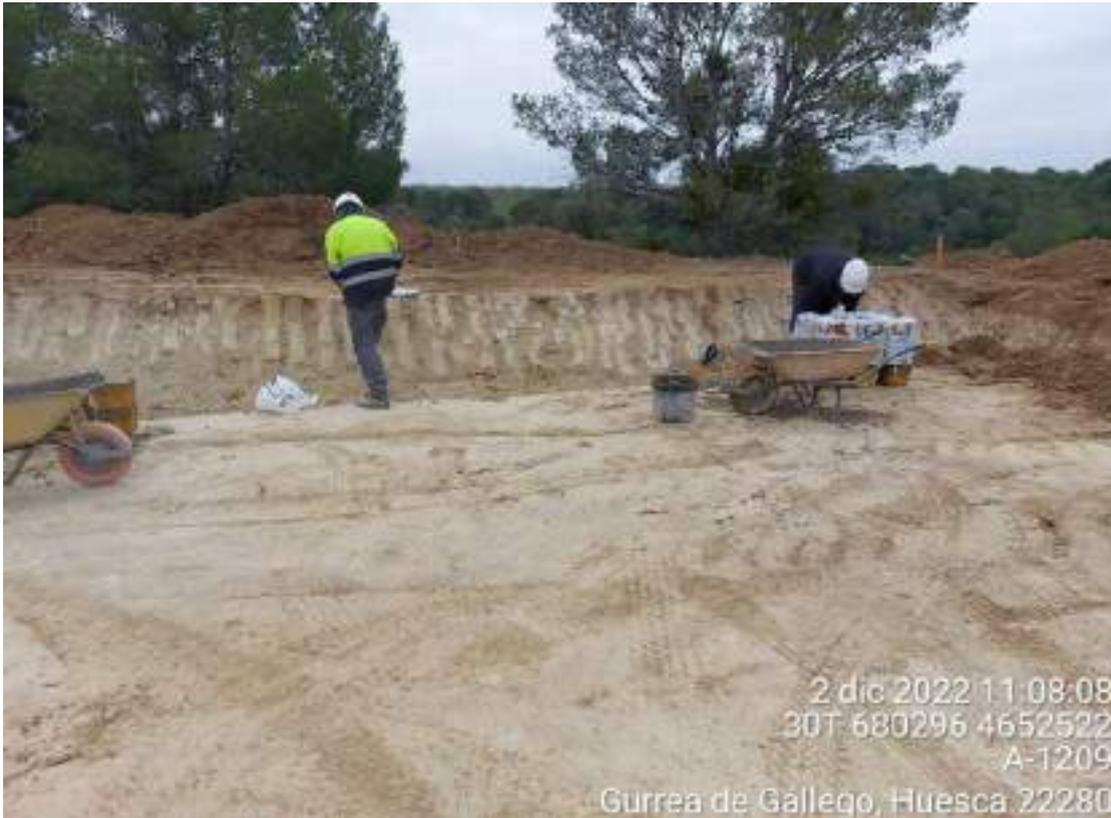
Imagen 2. Residuo de hormigón en el suelo. Se debe poner plástico para proteger el suelo y trabajar sobre él.

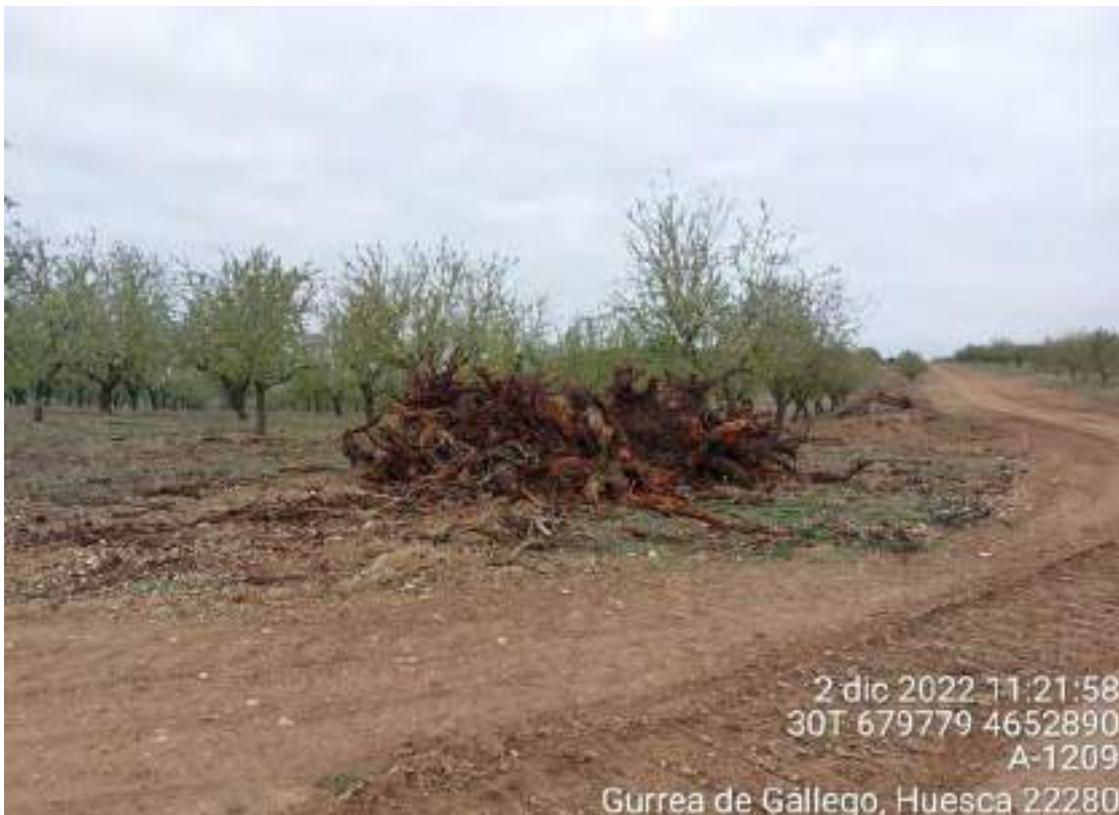
Imagen 3. Restos de almendros que se deben retirar y gestionar del modo correcto.

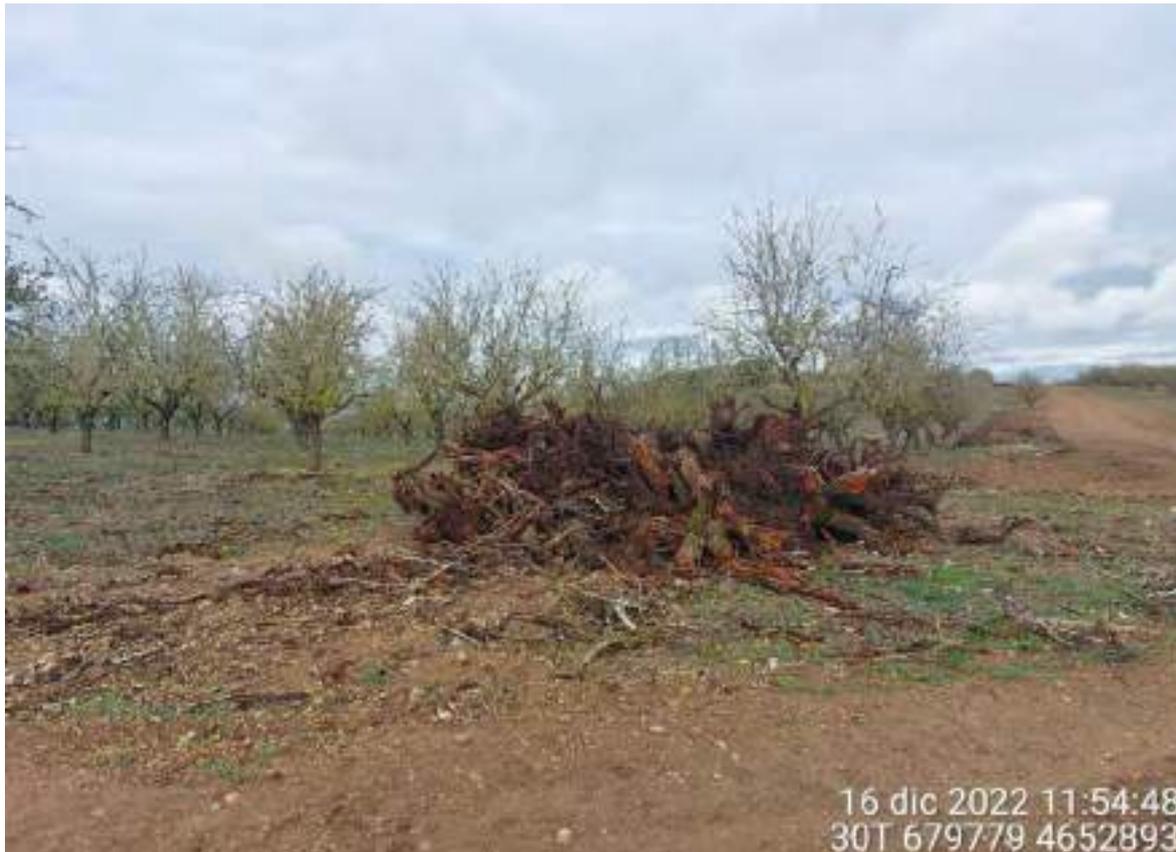
Imagen 1. Restos de poda de almendros en vial de OBII. Se deben retirar cuanto antes.

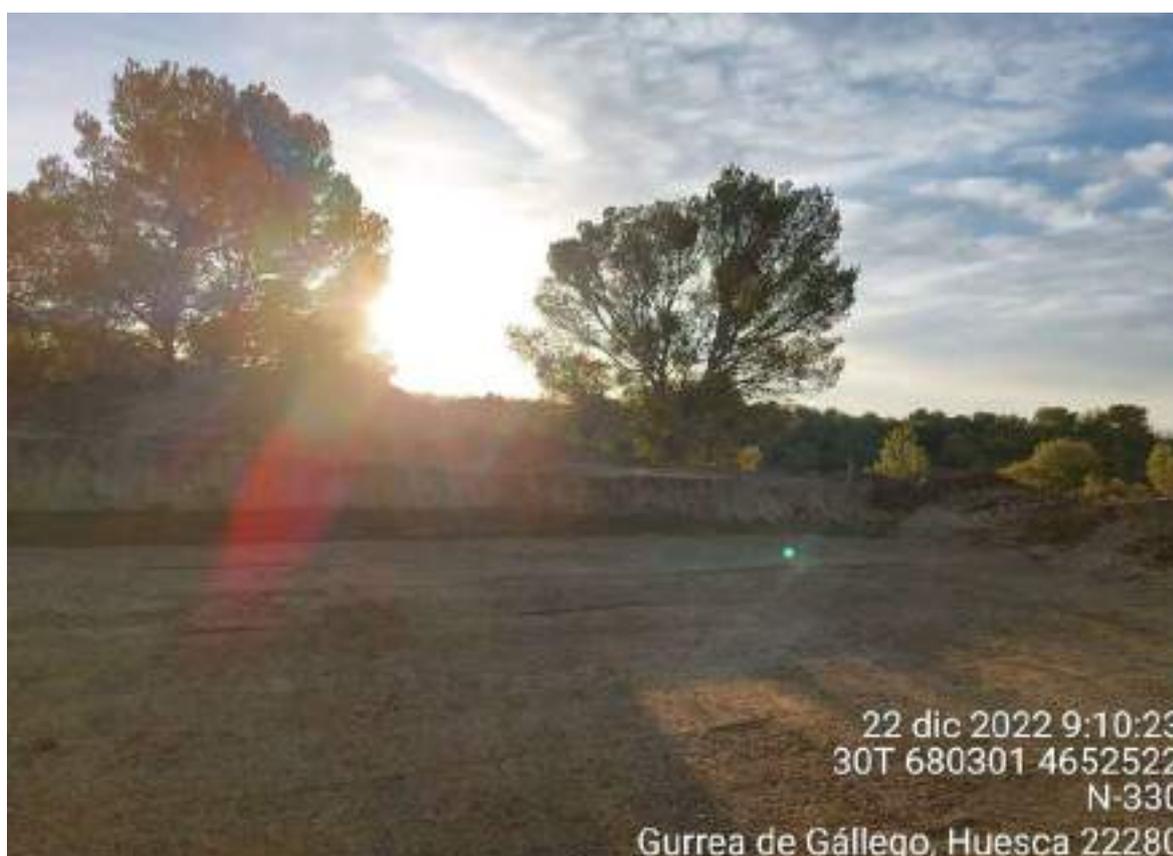
Imagen 1. Zona de la TM en la que se produjo el vertido de residuo de hormigón en el suelo.

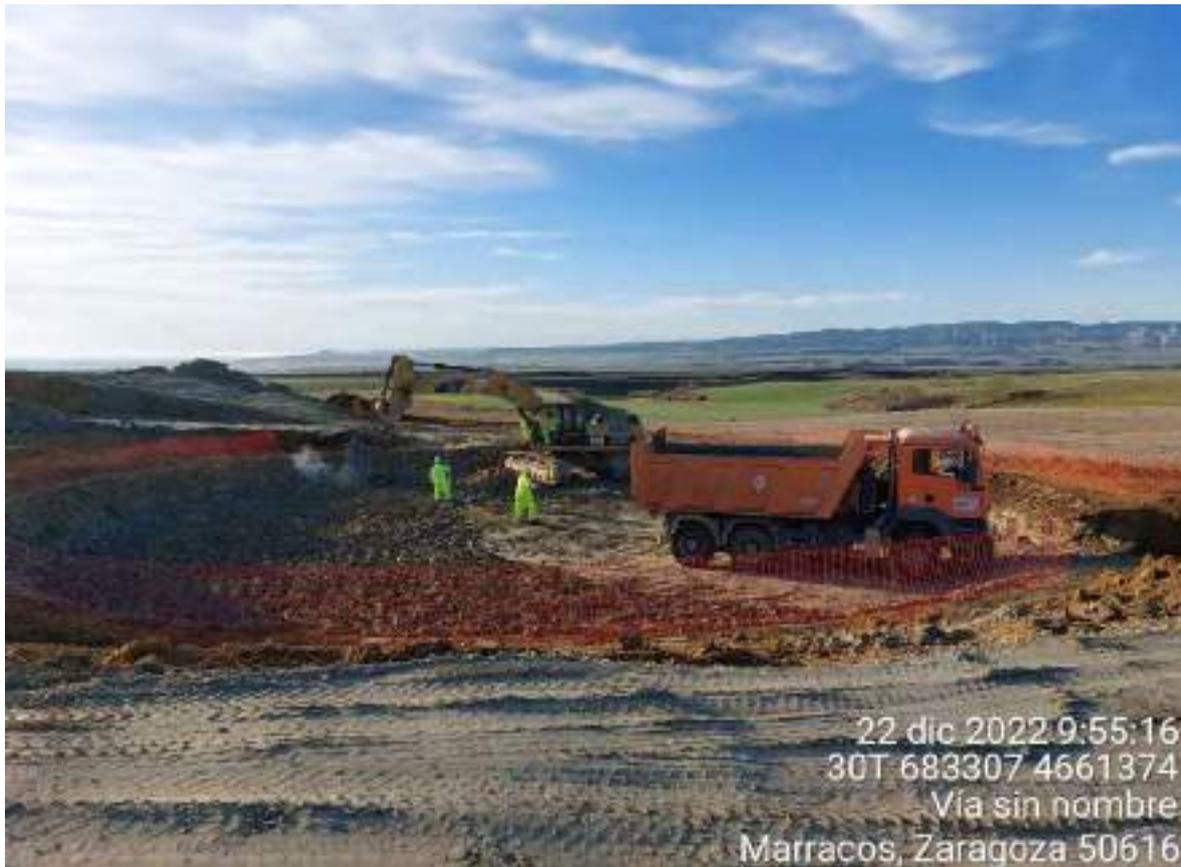
Imagen 2. Maquinaria trabajando en la excavación de OBIII-1

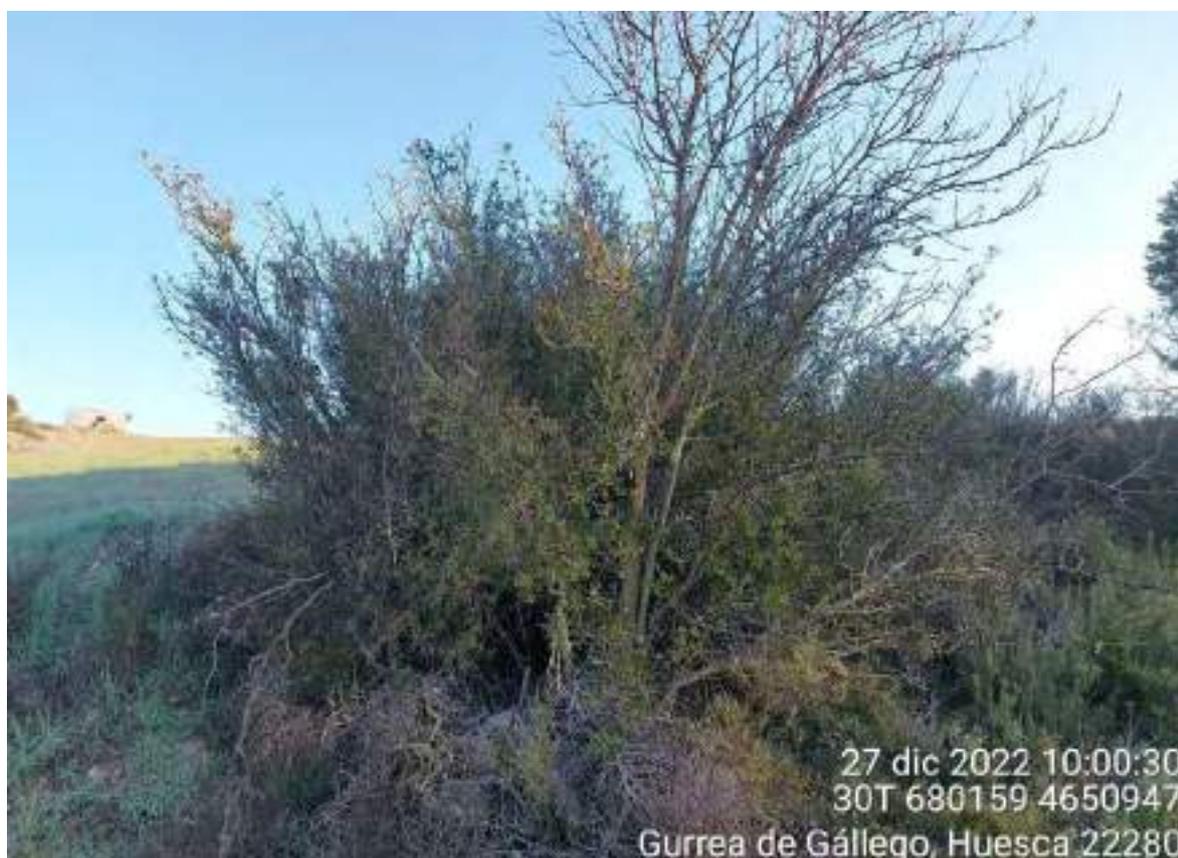
*Imagen 5. Arbusto (Quercus sp.) a retirar en el apoyo 59 de la línea de evacuación.*

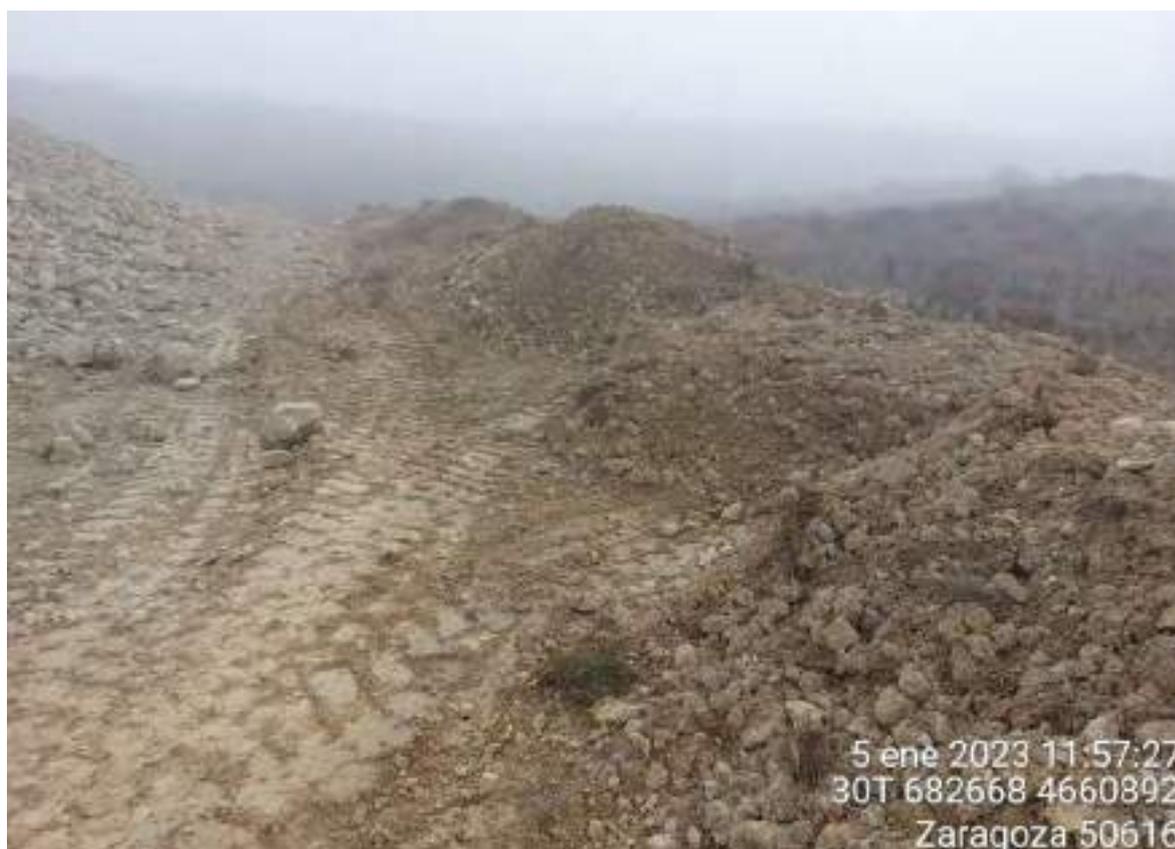
No conformidad: NO CONFORMIDAD LEVE. En OBIII-02 no se ha realizado correctamente el acopio de la tierra vegetal y su separación del resto de material extraído procedente de la excavación. Tal y como se especifica en el manual de gestión en obra de Repsol, en el punto 6.8, "Se debe retirar la capa de tierra vegetal de forma selectiva al inicio de las obras y acumularla en zonas que no vayan a ser afectadas por las obras a fin de evitar su compactación y garantizar su estabilidad manteniendo una altura máxima de 1,50 metros"

Imagen 1. No conformidad leve. Incorrecta separación de la tierra vegetal del resto del material extraído en OBIII-02.

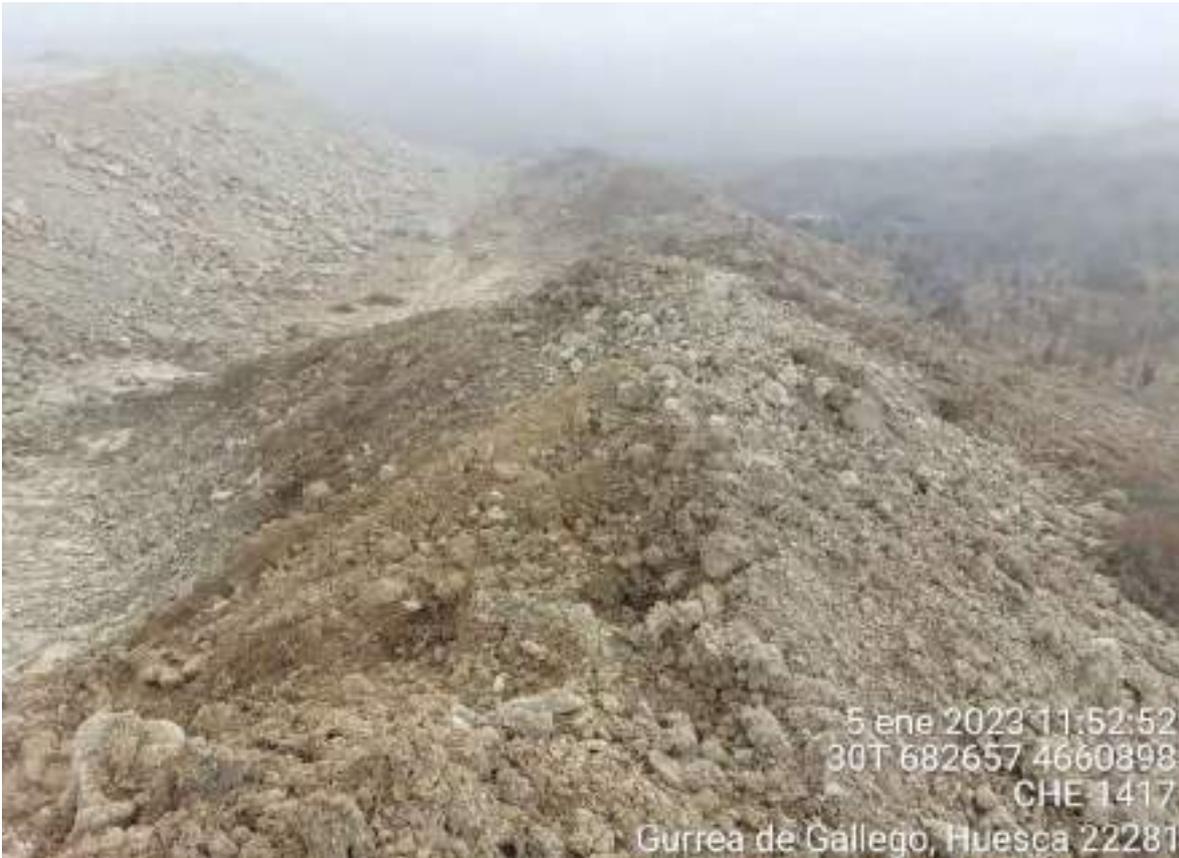
Imagen 2. No conformidad leve. Incorrecta separación de la tierra vegetal del resto del material extraído en OBIII-02.

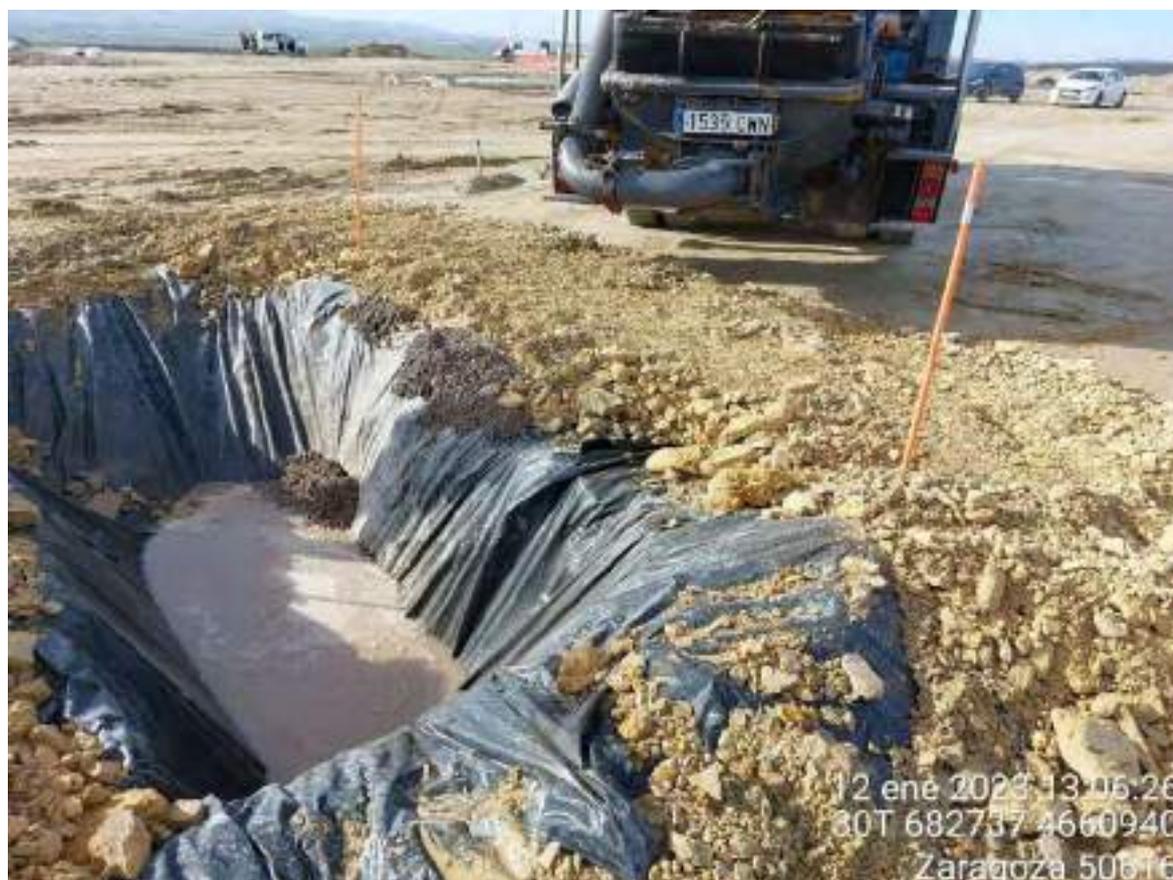
Imagen 2. Pozo de lavado en buen estado apto para el lavado de hormigón en OBIII.

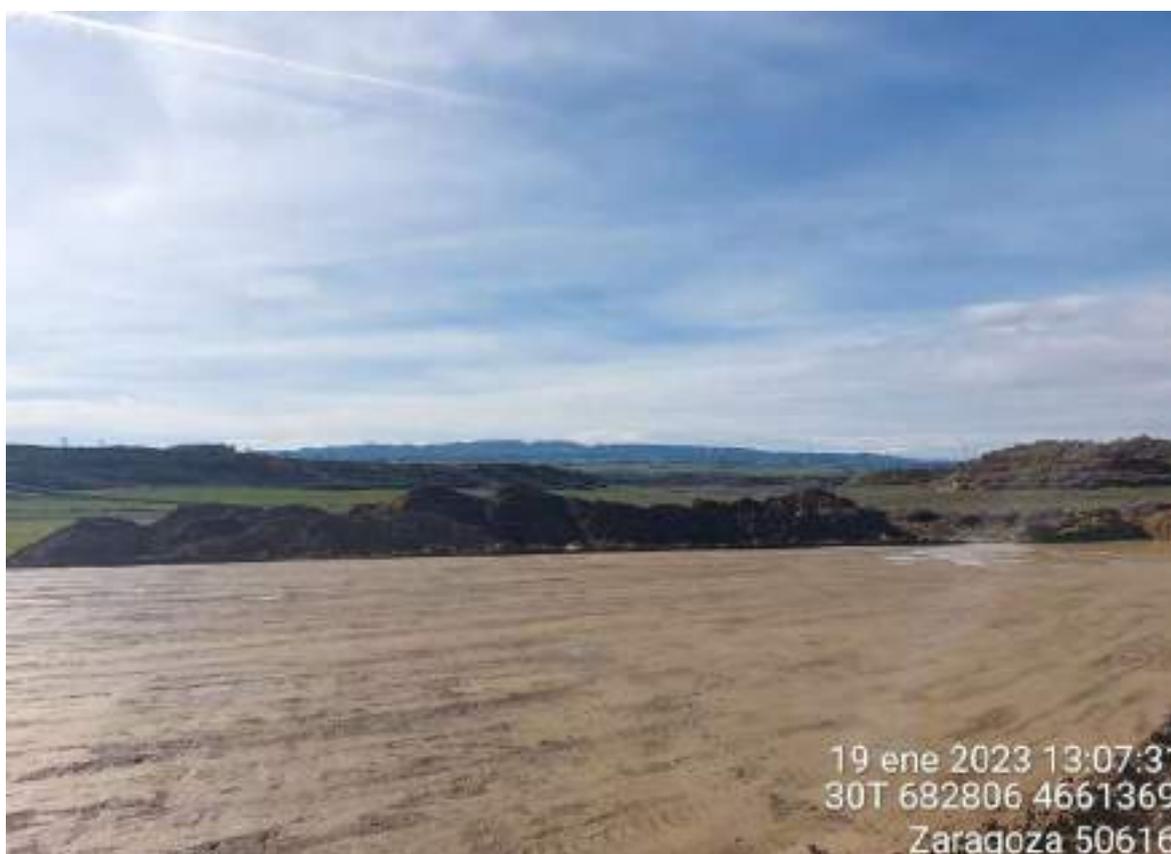
Imagen 1. Acopio de tierra vegetal en la zona de la TM de OBIII. Los cordones son mucho mayores de 1,5 m.

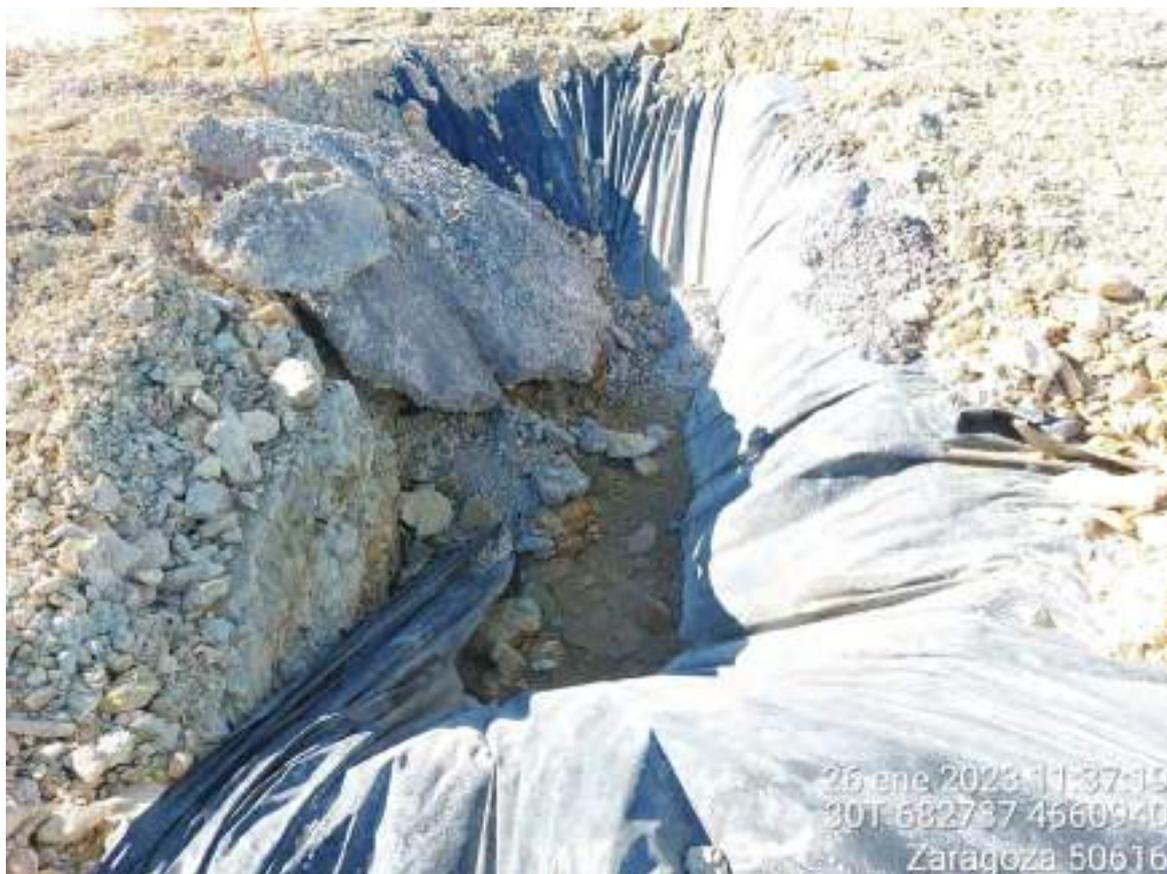
*Imagen 4. Pozo de lavado utilizado en OBIII-02. Se recuerda que el suelo debe estar protegido lo máximo posible ante el hormigón. Al finalizar su uso ese hormigón se picará y se gestionará correctamente, restaurando la zona en la que se creó ese pozo.*

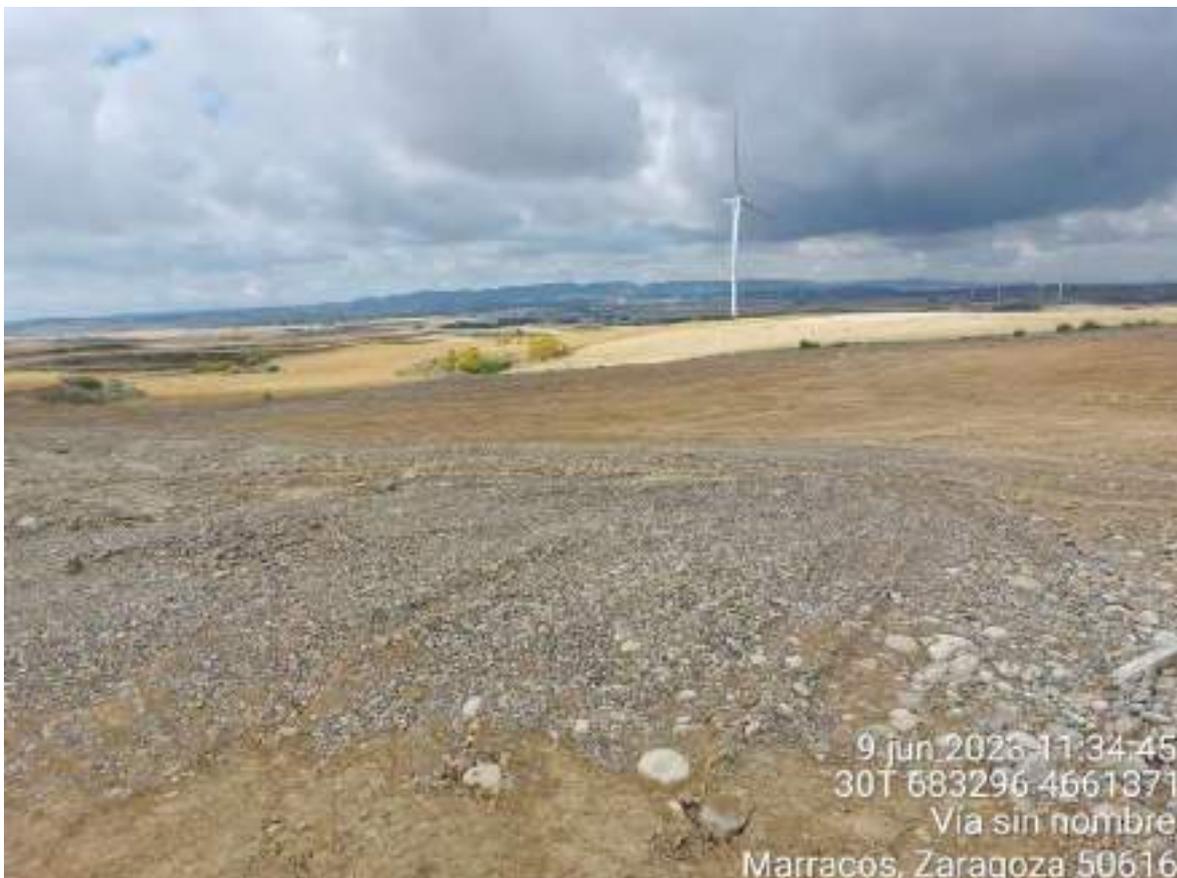
Imagen 3. Suave caída desde la plataforma de ocupación definitiva hasta el campo de cultivo del propietario en OBIII-01.

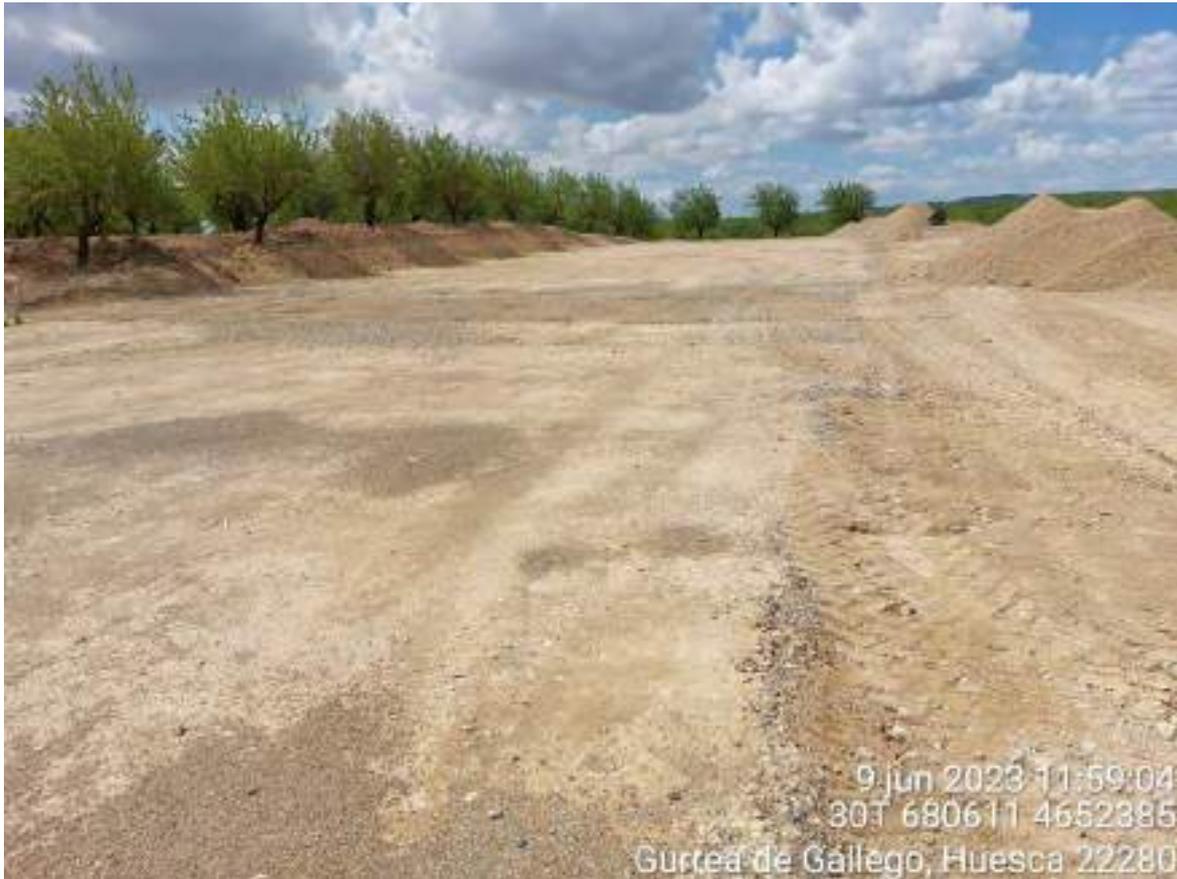
Imagen 4. Retirada de zahorra en la plataforma de ocupación temporal en OBII-01.

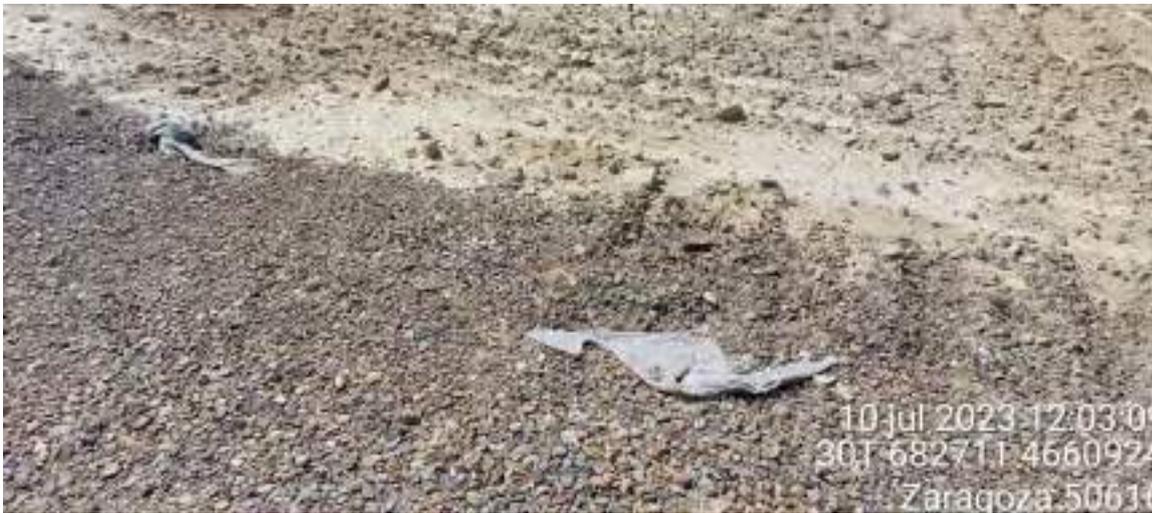
Imagen 2. Material geotextil en OBIII-02. Se debe retirar.
